2階レベル平面図

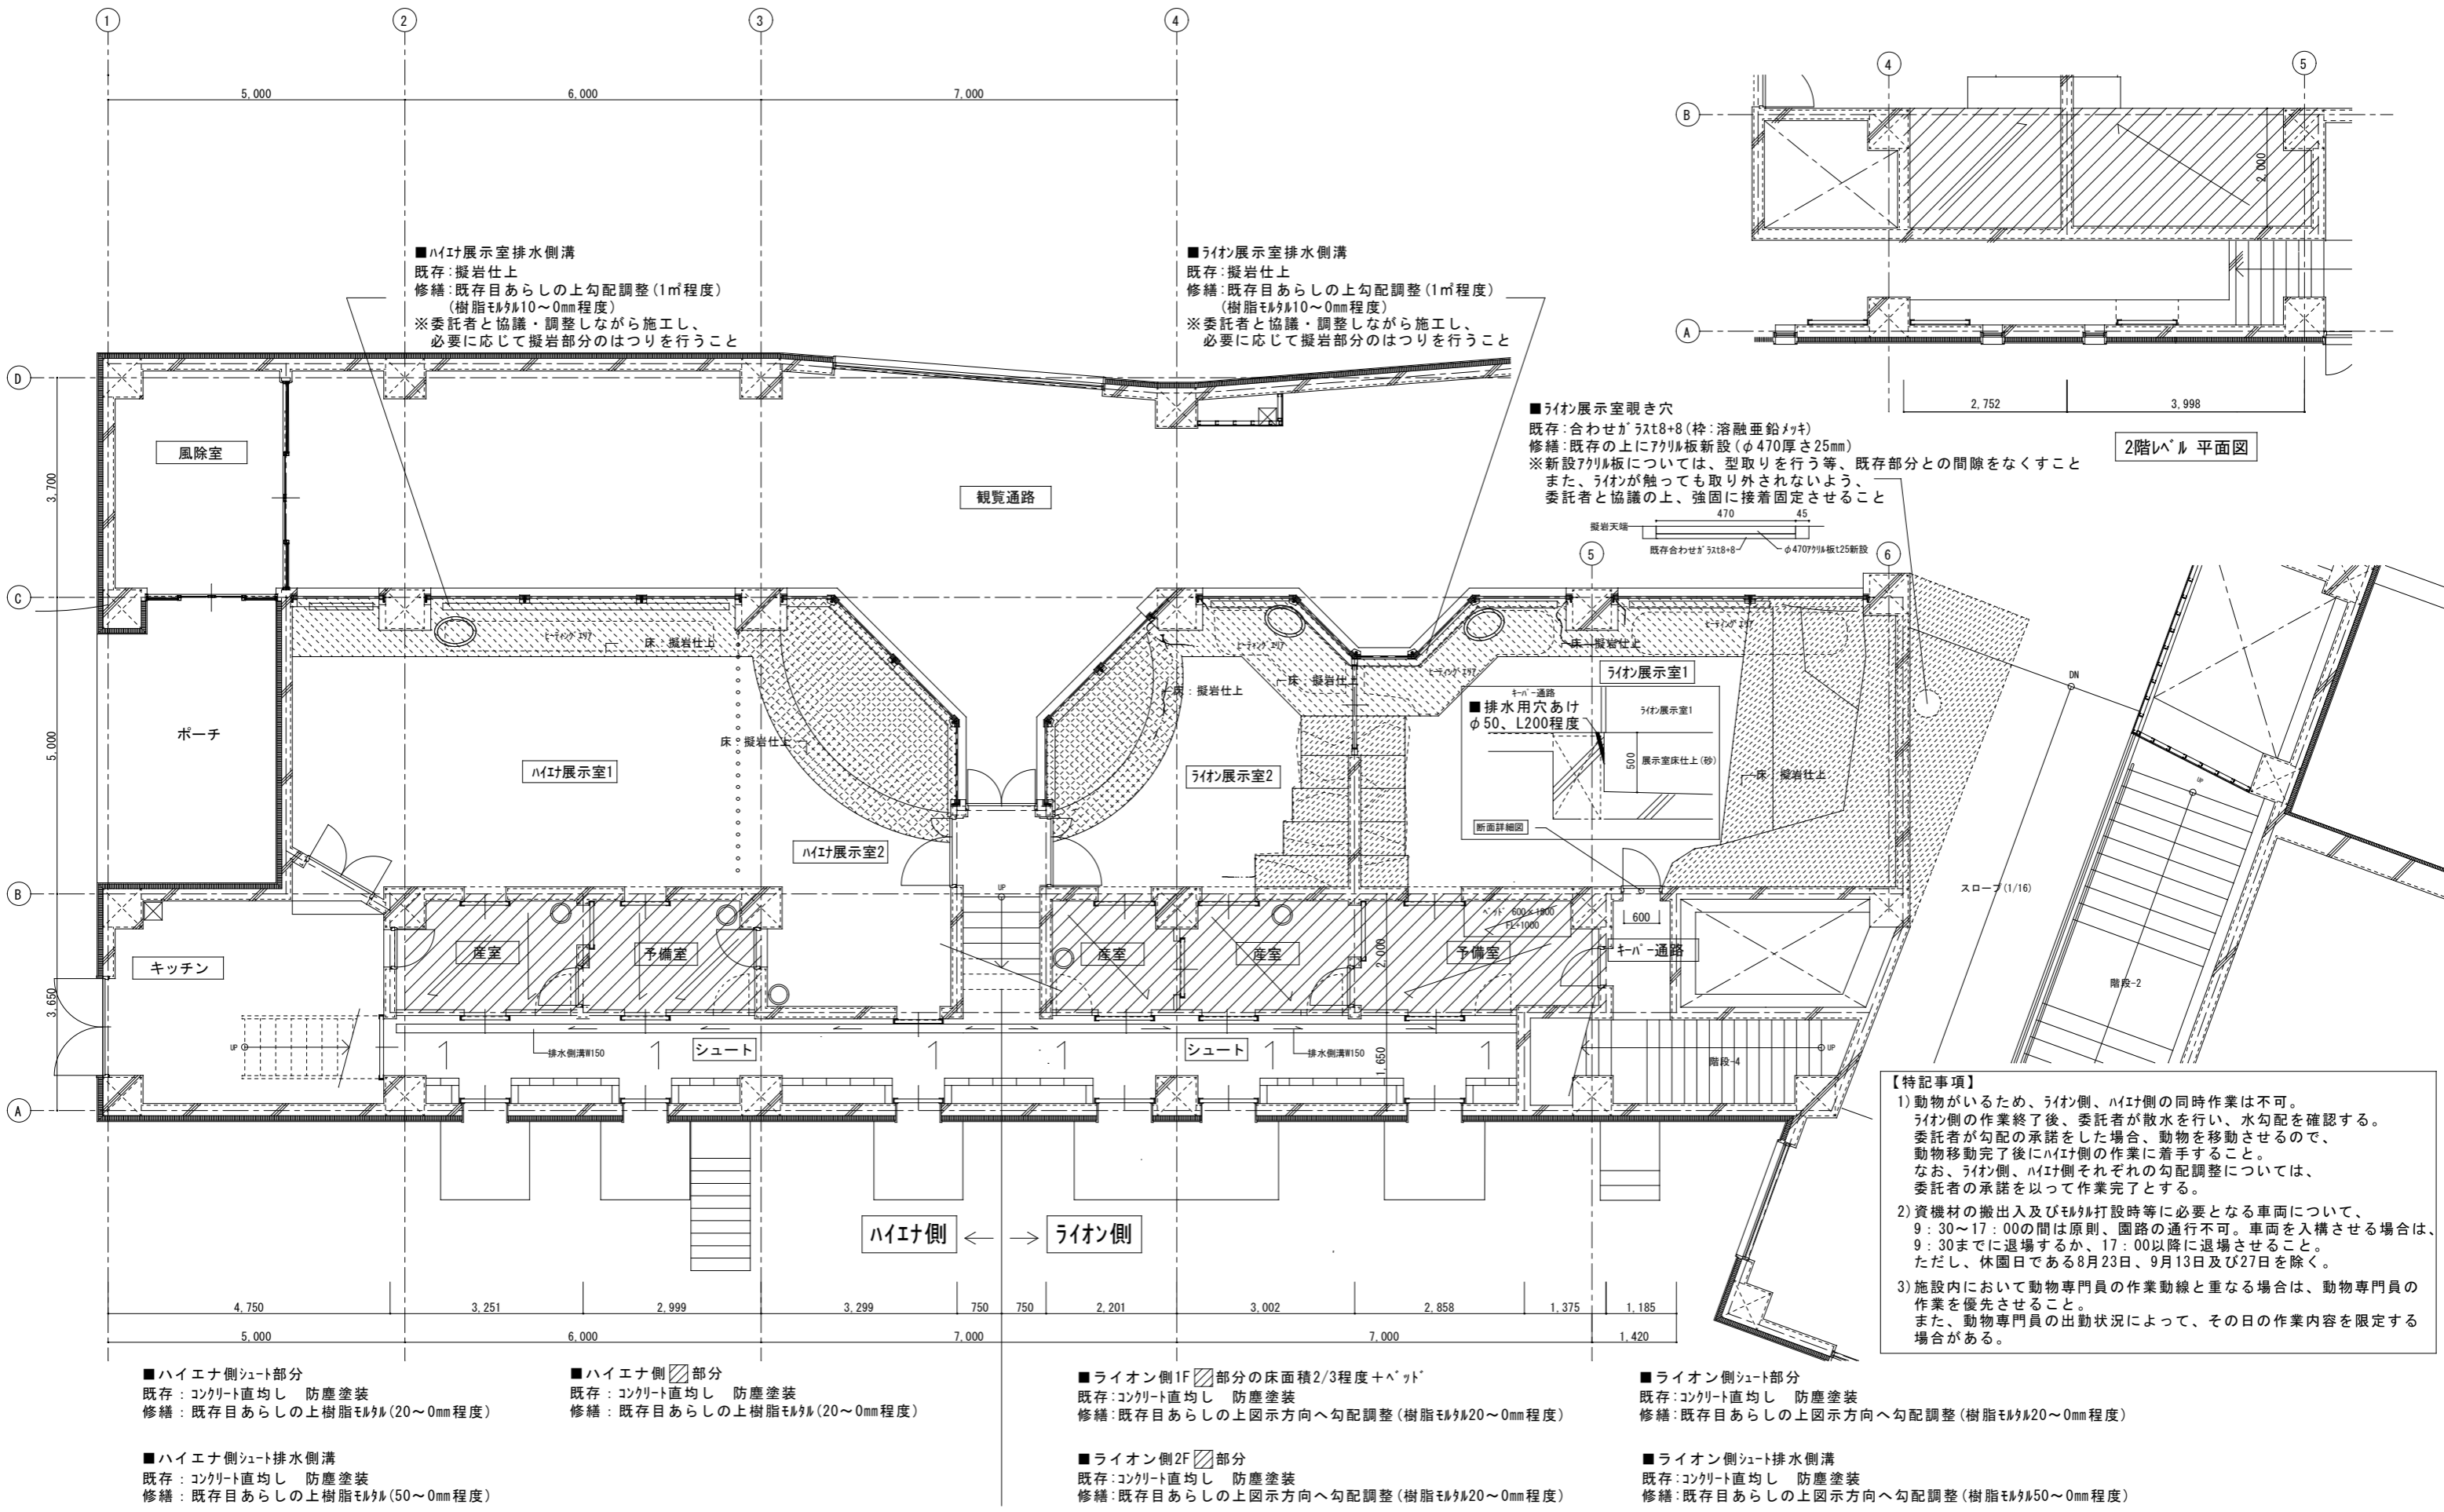
■ハイエナ展示室排水側溝  
 既存:擬岩仕上  
 修繕:既存目あらしの上勾配調整(1m程度)  
 (樹脂モルタル10~0mm程度)  
 ※委託者と協議・調整しながら施工し、  
 必要に応じて擬岩部分のはつりを行うこと

■ライオン展示室排水側溝  
 既存:擬岩仕上  
 修繕:既存目あらしの上勾配調整(1m程度)  
 (樹脂モルタル10~0mm程度)  
 ※委託者と協議・調整しながら施工し、  
 必要に応じて擬岩部分のはつりを行うこと

■ライオン展示室覗き穴  
 既存:合わせが5t8+8(枠:溶融亜鉛メッキ)  
 修繕:既存の上に7mm板新設(φ470厚さ25mm)  
 ※新設7mm板については、型取りを行う等、既存部分との間隙をなくすこと  
 また、ライオンが触っても取り外されないよう、  
 委託者と協議の上、強固に接着固定させること

■ハイエナ側シュート部分  
 既存:コンクリート直均し 防塵塗装  
 修繕:既存目あらしの上樹脂モルタル(20~0mm程度)

■ハイエナ側部分  
 既存:コンクリート直均し 防塵塗装  
 修繕:既存目あらしの上樹脂モルタル(20~0mm程度)

■ライオン側1F部分の床面積2/3程度+ベッド  
 既存:コンクリート直均し 防塵塗装  
 修繕:既存目あらしの上図示方向へ勾配調整(樹脂モルタル20~0mm程度)

■ライオン側シュート部分  
 既存:コンクリート直均し 防塵塗装  
 修繕:既存目あらしの上図示方向へ勾配調整(樹脂モルタル20~0mm程度)

■ハイエナ側シュート排水側溝  
 既存:コンクリート直均し 防塵塗装  
 修繕:既存目あらしの上樹脂モルタル(50~0mm程度)

■ライオン側2F部分  
 既存:コンクリート直均し 防塵塗装  
 修繕:既存目あらしの上図示方向へ勾配調整(樹脂モルタル20~0mm程度)

■ライオン側シュート排水側溝  
 既存:コンクリート直均し 防塵塗装  
 修繕:既存目あらしの上図示方向へ勾配調整(樹脂モルタル50~0mm程度)
