機器別診断シート

機器リストNo.	64	記号	FCU-CC-2	機器名称	ファンコイルユニット	台数	5	設置場所	2階	軽食・喫茶			
仕様	2方向吹出天井カセット形#400、冷房能力：2.39kW、暖房能力：5.12kW							設置年度	2005	経過年数	17	更新周期年数	30
製造者名	ダイキンアプライドシステムズ			型番	FWHC4BDR			年間運転時間			1日運転時間		
過去の 修繕記録						診断 事項	異常振動	異常騒音	材質劣化	塗装剥離	液漏れ	その他

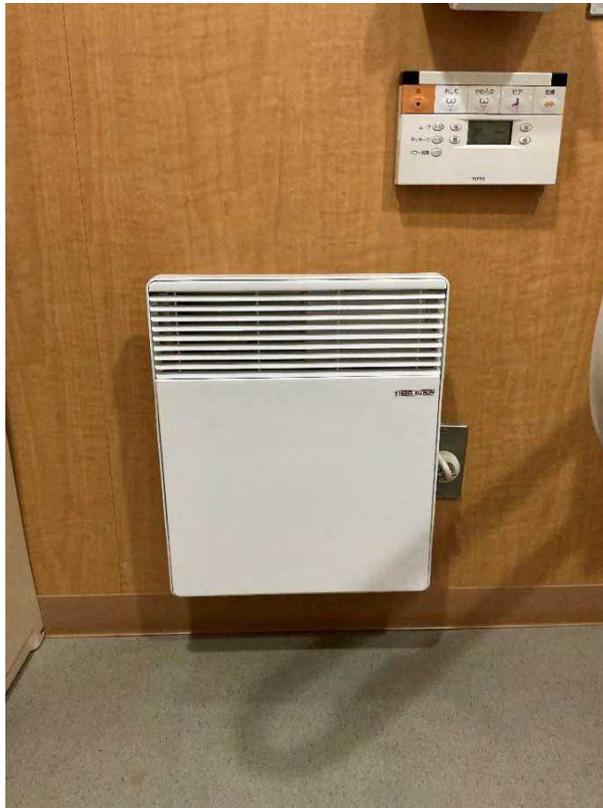
機器リストNo.	67	記号	EH-2	機器名称	電気ヒーター	台数	7	設置場所	多目的便所、お帰り口便所				
仕様	暖房能力：300W							設置年度	2005	経過年数	17	更新周期年数	15
製造者名	日本スティーベル			型番	CNS-30			年間運転時間	1日運転時間				
過去の 修繕記録						診断 事項	異常振動	異常騒音	材質劣化	塗装剥離	液漏れ	その他

一 / 事後保全

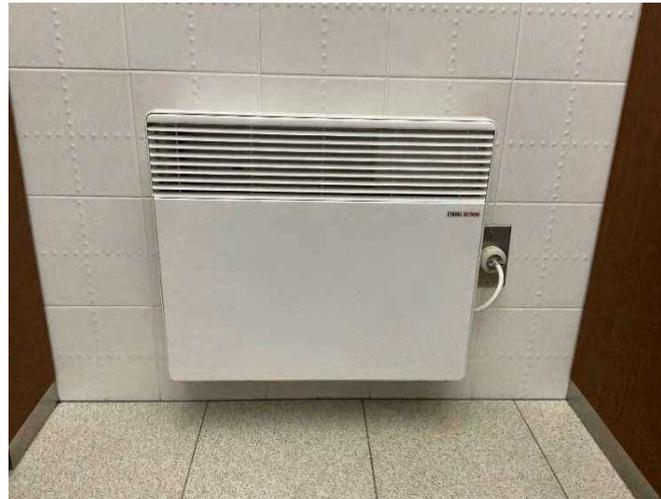
機器リストNo.	68	記号	EH-3	機器名称	電気ヒーター	台数	2	設置場所	1階	男子・女子便所			
仕様	暖房能力：1,000W							設置年度	2005	経過年数	17	更新周期年数	15
製造者名	日本ステイパベル			型番	CNS-100			年間運転時間	1日運転時間				
過去の 修繕記録						診断 事項	異常振動	異常騒音	材質劣化	塗装剥離	液漏れ	その他

一 / 事後保全

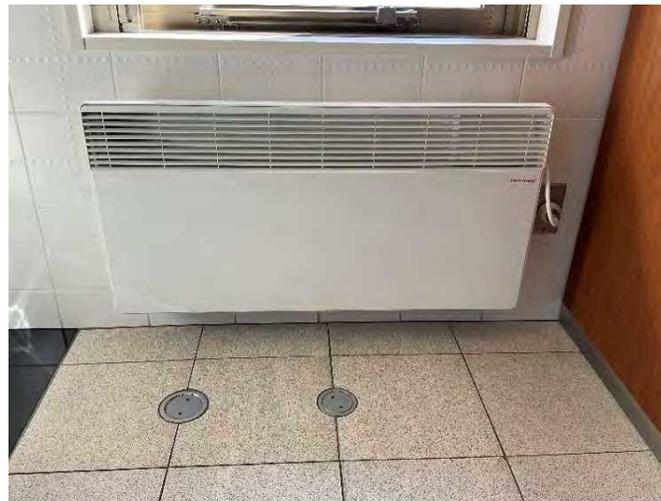
機器リストNo.	69	記号	EH-4	機器名称	電気ヒーター	台数	4	設置場所	2階	男子・女子便所			
仕様	暖房能力：2,000W							設置年度	2005	経過年数	17	更新周期年数	15
製造者名	日本ステイパベル			型番	CNS-200			年間運転時間	1日運転時間				
過去の 修繕記録						診断 事項	異常振動	異常騒音	材質劣化	塗装剥離	液漏れ	その他

一 / 事後保全

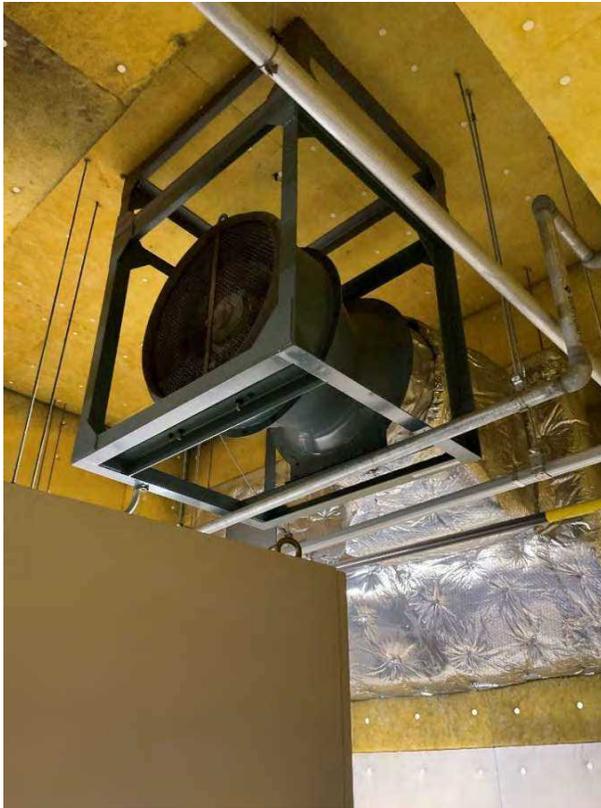
機器リストNo.	74	記号	FS-3	機器名称	給気ファン	台数	1	設置場所	1階 電気室			
仕様	天吊ライン形、#7×15,000m ³ /h×245Pa						設置年度	2005	経過年数	17	更新周期年数	30
製造者名	テラルキョクトウ		型番	ALF-NO.7-5300			年間運転時間	通年		1日運転時間	6～12時間	
過去の 修繕記録	2015、2022年：各機器点検整備					診断 事項	異常振動	異常騒音	材質劣化	塗装剥離	液漏れ	その他
							無	無	無	無	無

C / 中期(10～20年)で対応を要す

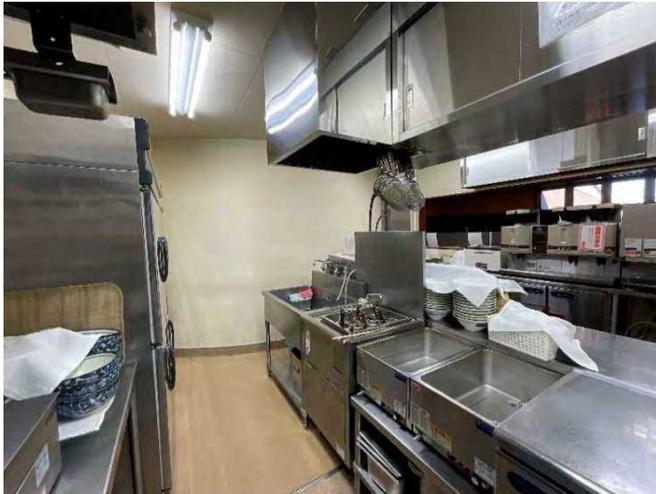
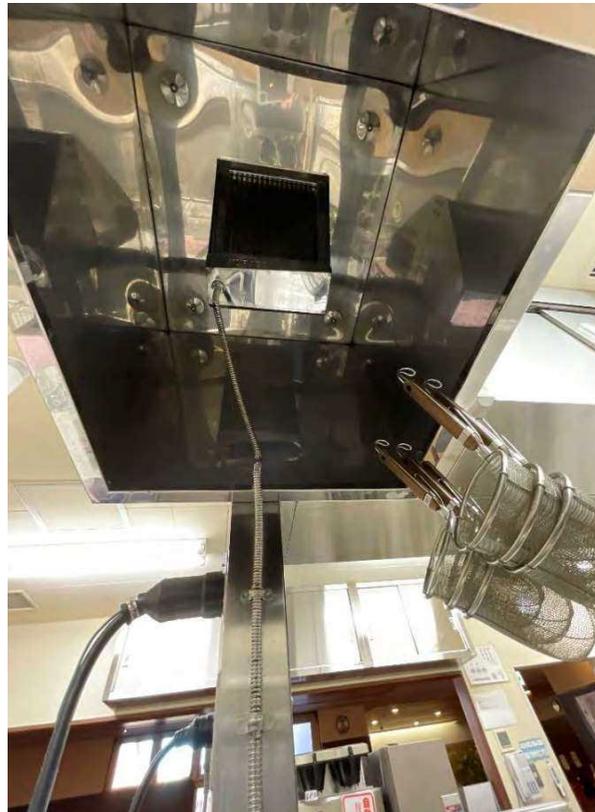
機器リストNo.	153	記号		機器名称	ステンレスフード	台数	1	設置場所						
仕様	750×700							設置年度	2005	経過年数	17	更新周期年数	30	
製造者名				型番				年間運転時間				1日運転時間		
過去の 修繕記録						診断 事項	異常振動	異常騒音	材質劣化	塗装剥離	液漏れ	その他

C / 中期(10~20年)で対応を要す

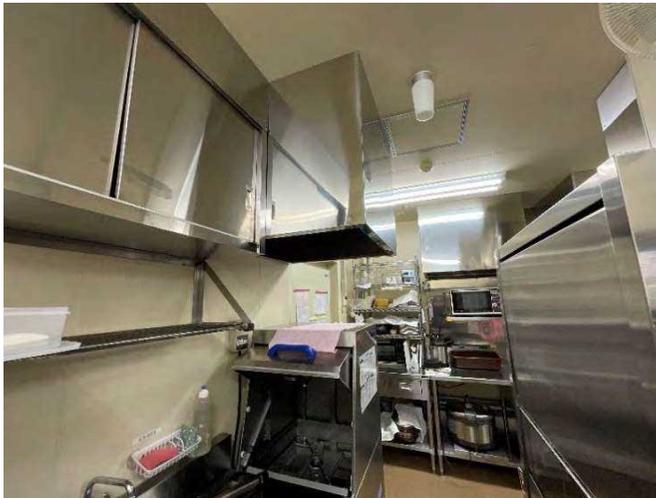
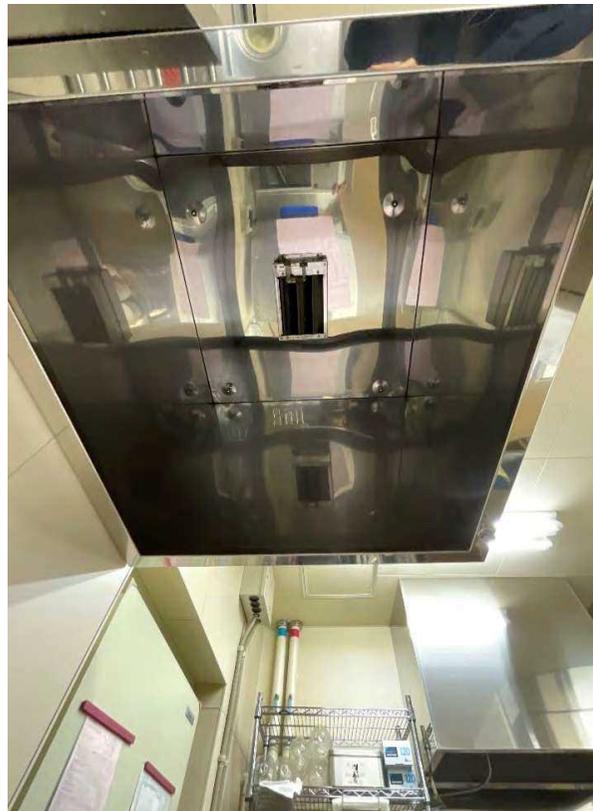
機器リストNo.	154	記号		機器名称	ステンレスフード	台数	1	設置場所					
仕様	820×800							設置年度	2005	経過年数	17	更新周期年数	30
製造者名		型番					年間運転時間		1日運転時間				
過去の 修繕記録				診断 事項	異常振動	異常騒音	材質劣化	塗装剥離	液漏れ	その他

C / 中期(10~20年)で対応を要す

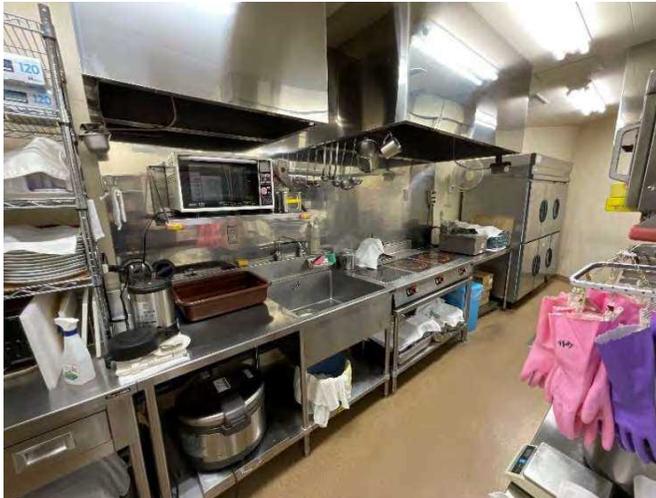
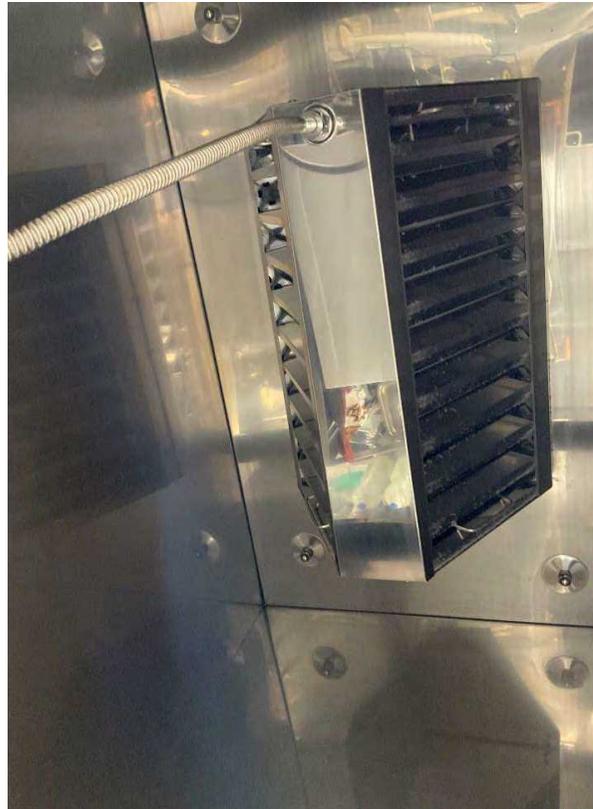
機器リストNo.	155	記号		機器名称	ステンレスフード	台数	1	設置場所					
仕様	1,000×600							設置年度	2005	経過年数	17	更新周期年数	30
製造者名		型番					年間運転時間		1日運転時間				
過去の 修繕記録				診断 事項	異常振動	異常騒音	材質劣化	塗装剥離	液漏れ	その他

C / 中期(10~20年)で対応を要す

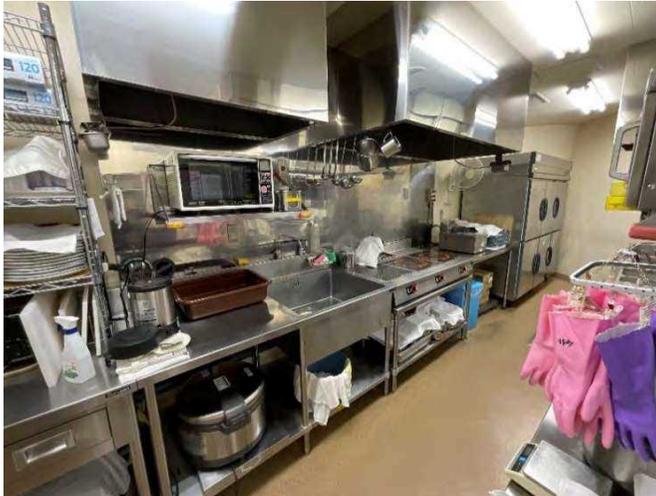
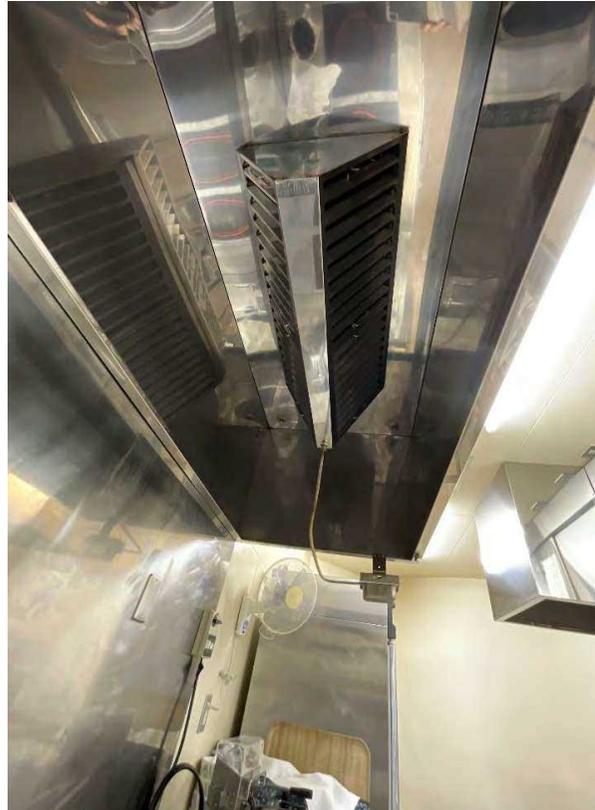
機器リストNo.	156	記号		機器名称	ステンレスフード	台数	1	設置場所						
仕様	1,890×900							設置年度	2005	経過年数	17	更新周期年数	30	
製造者名				型番				年間運転時間				1日運転時間		
過去の 修繕記録						診断 事項	異常振動	異常騒音	材質劣化	塗装剥離	液漏れ	その他

C / 中期(10~20年)で対応を要す

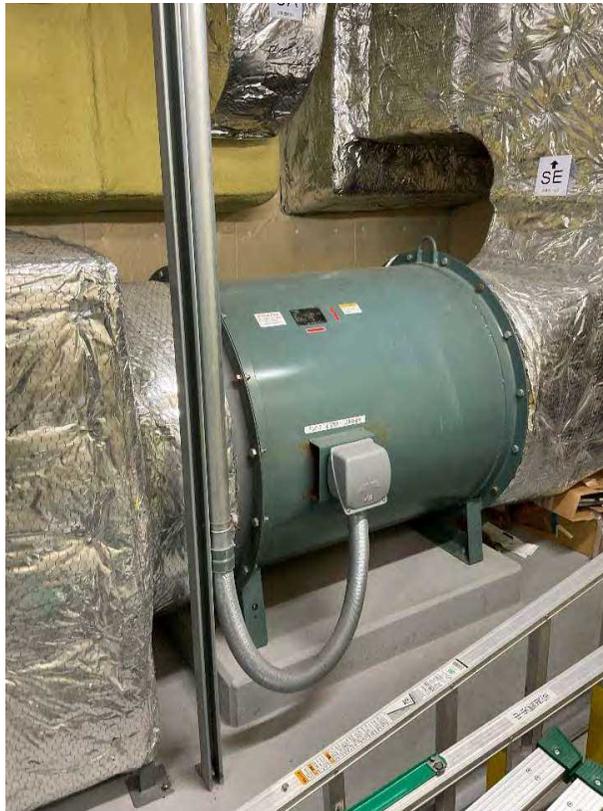
機器リストNo.	159	記号	FSM-2	機器名称	排煙ファン	台数	1	設置場所	2階	空調機械室4			
仕様	軸流・床置形31,000m ³ /h×588Pa×11.0kW							設置年度	2005	経過年数	17	更新周期年数	30
製造者名	テラルキョクトウ			型番	AES4(R)-90-B-11-4-1			年間運転時間	1日運転時間				
過去の 修繕記録						診断 事項	異常振動	異常騒音	材質劣化	塗装剥離	液漏れ	その他

C / 中期(10~20年)で対応を要す

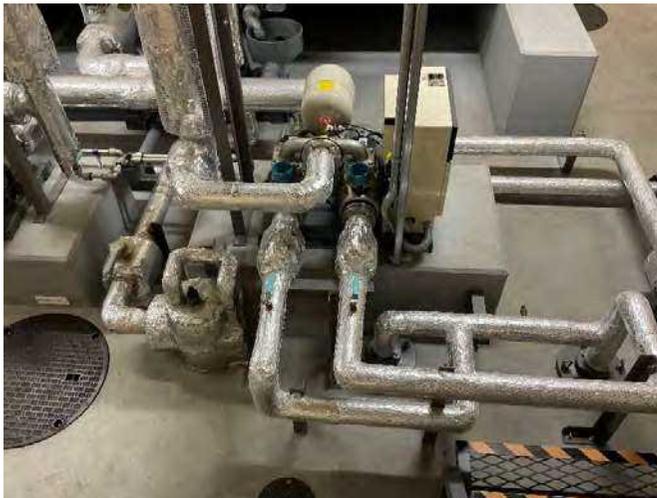
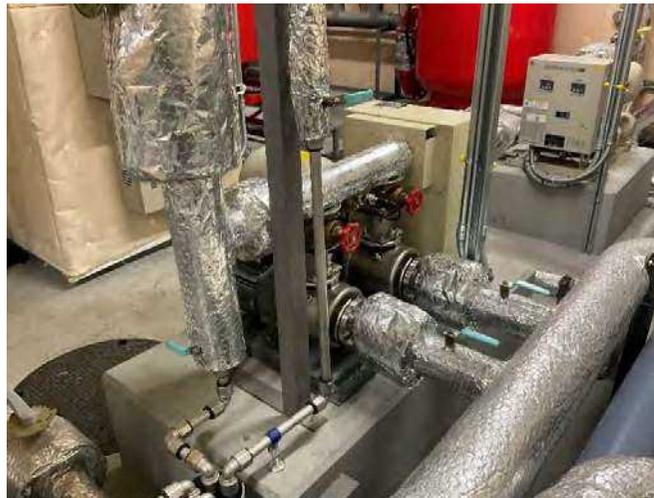
機器リストNo.	3	記号	PU-2	機器名称	雑用水給水ポンプユニット	台数	1	設置場所	1階 受水槽			
仕様	40/40φ × 450L/min × 0.441MPa						設置年度	2005	経過年数	17	更新周期年数	20
製造者名	日立産機システム			型番	IJ50-3.7H×2		年間運転時間	通年		1日運転時間	6～12時間	
過去の 修繕記録	2022年：更新					診断 事項	異常振動	異常騒音	材質劣化	塗装剥離	液漏れ	その他
							無	無	無	無	無

C / 中期(10～20年)で対応を要す

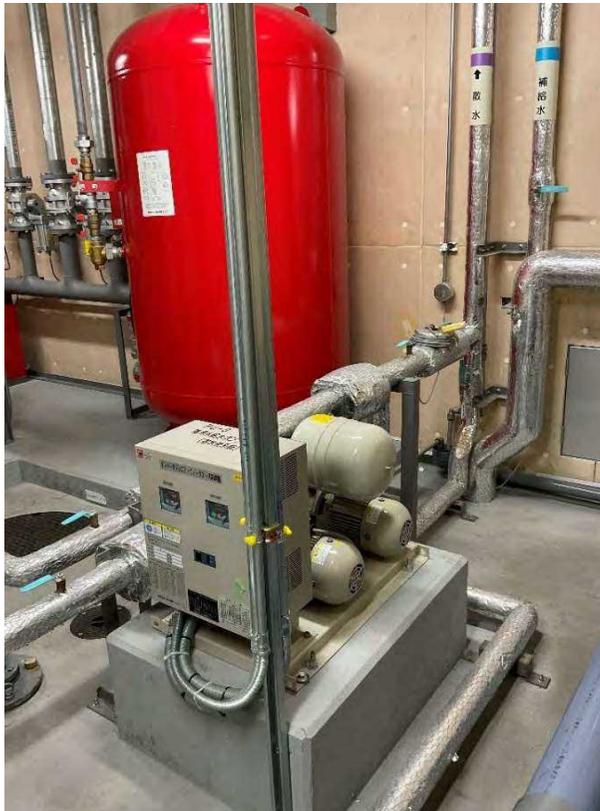
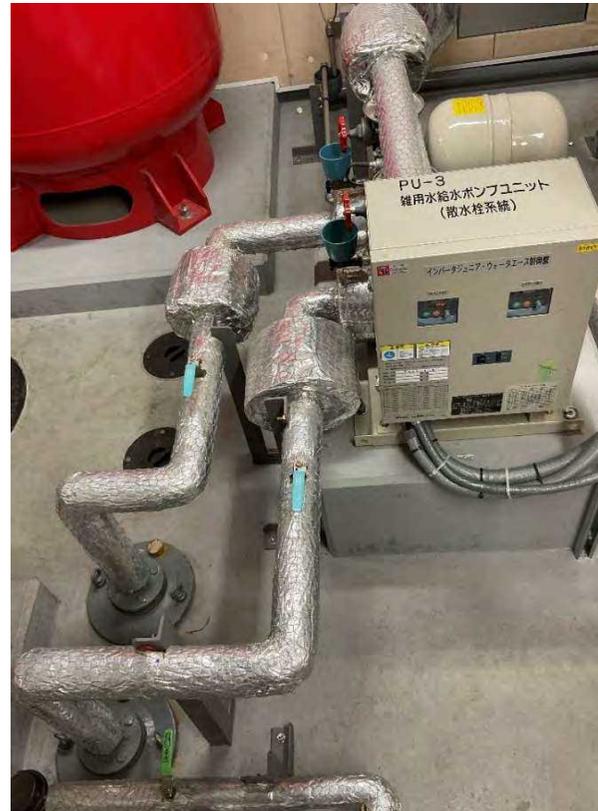
機器リストNo.	4	記号	PU-3	機器名称	雑用水給水ポンプユニット	台数	1	設置場所	1階	受水槽				
仕様	40/40φ × 110L/min × 0.294MPa							設置年度	2005	経過年数	17	更新周期年数	20	
製造者名	日立産機システム			型番	IJ50-1.5	年間運転時間	通年		1日運転時間	6～12時間				
過去の 修繕記録						診断 事項	異常振動	異常騒音	材質劣化	塗装剥離	液漏れ	その他		
							無	無	無	無	無

C / 中期(10～20年)で対応を要す

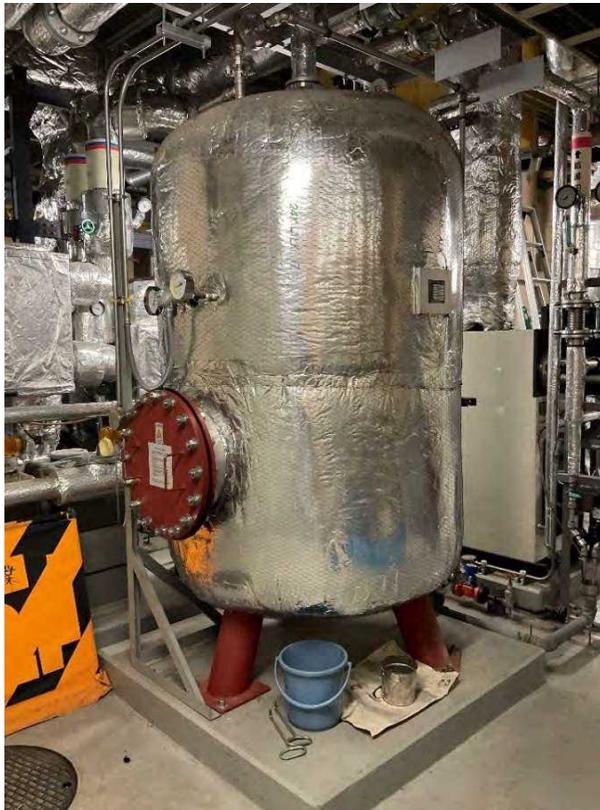
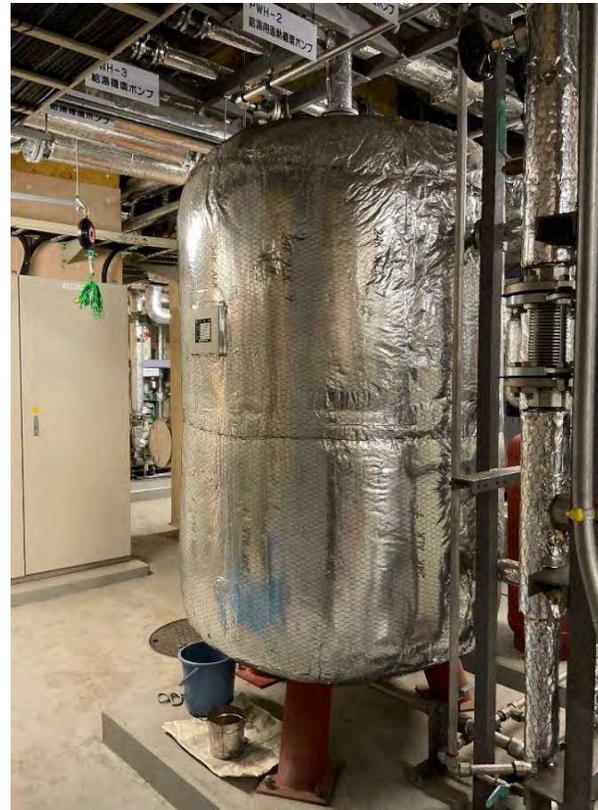
機器リストNo.	6	記号	TVW-1	機器名称	貯湯槽	台数	1	設置場所	1階 ボイラー室			
仕様	立形、SUS444製、貯湯量：2,000L						設置年度	2005	経過年数	17	更新周期年数	30
製造者名	昭和鉄工			型番	WT-20ST		年間運転時間	通年		1日運転時間	6～12時間	
過去の 修繕記録						診断 事項	異常振動	異常騒音	材質劣化	塗装剥離	液漏れ	その他
						無	無	無	無	無

C / 中期(10～20年)で対応を要す

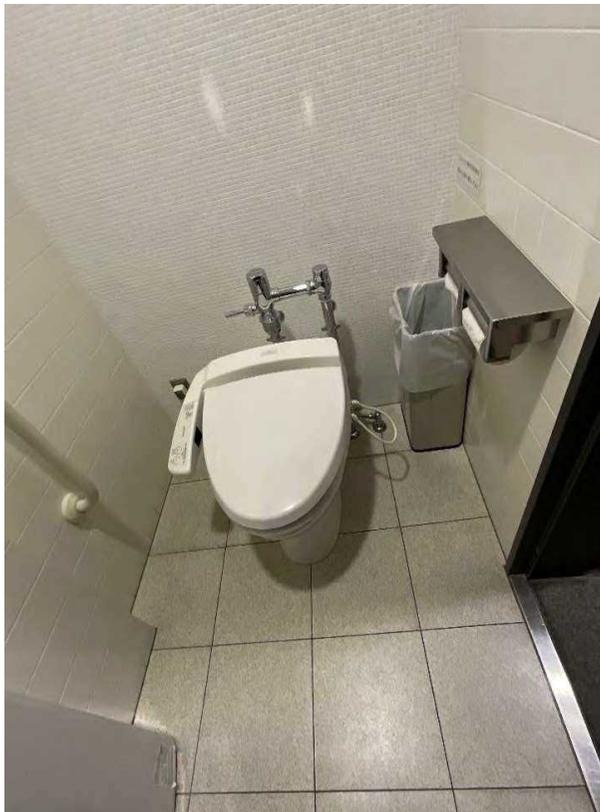
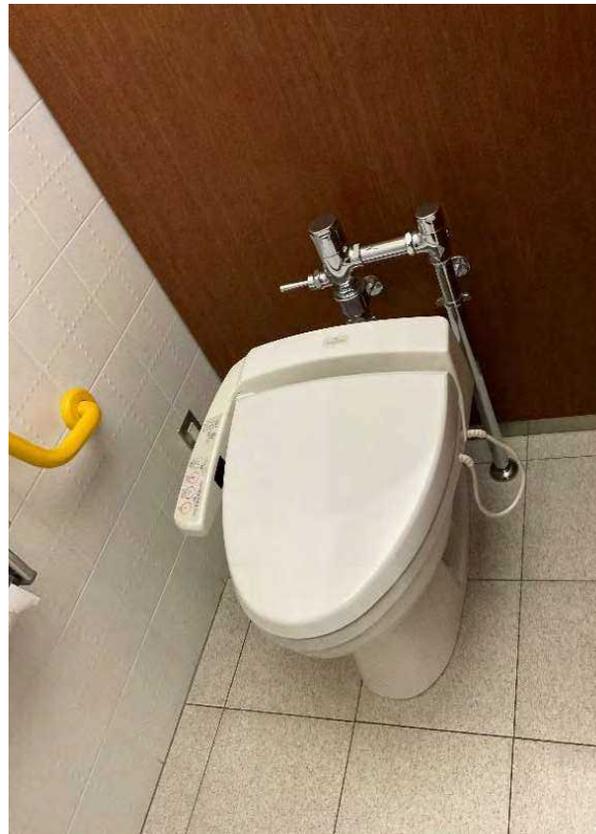
機器リストNo.	10	記号		機器名称	洋風便器	台数	35	設置場所	1、2階 男子、女子便所				
仕様	C480S・TV750CIS・T82C32・T53WR75・YH60M							設置年度	2005	経過年数	17	更新周期年数	40
製造者名	T O T O			型番		年間運転時間	通年		1日運転時間	6～12時間			
過去の 修繕記録						診断 事項	異常振動	異常騒音	材質劣化	塗装剥離	液漏れ	その他	
						無	無	無	無	無

C / 中期(10～20年)で対応を要す

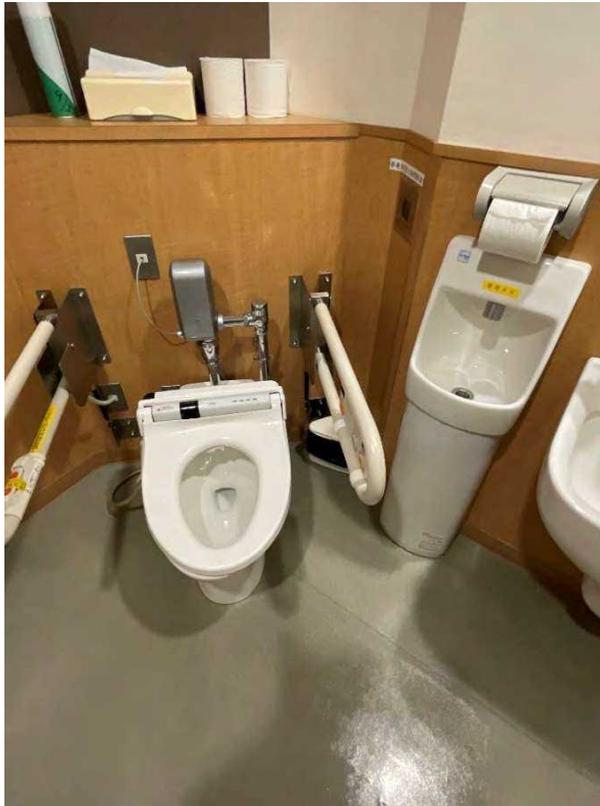
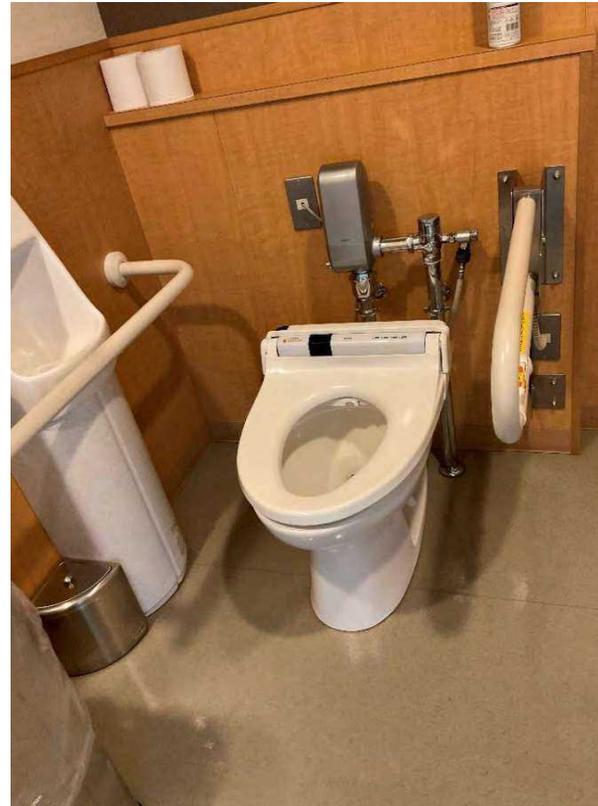
機器リストNo.	11	記号		機器名称	洋風便器	台数	5	設置場所	1・2階 多目的便所				
仕様	C480S・TEF70SX・TES27P・TES27CP・TH484V3							設置年度	2005	経過年数	17	更新周期年数	40
製造者名	T O T O			型番		年間運転時間	通年		1日運転時間	6～12時間			
過去の 修繕記録						診断 事項	異常振動	異常騒音	材質劣化	塗装剥離	液漏れ	その他	
						無	無	無	無	無

C / 中期(10～20年)で対応を要す

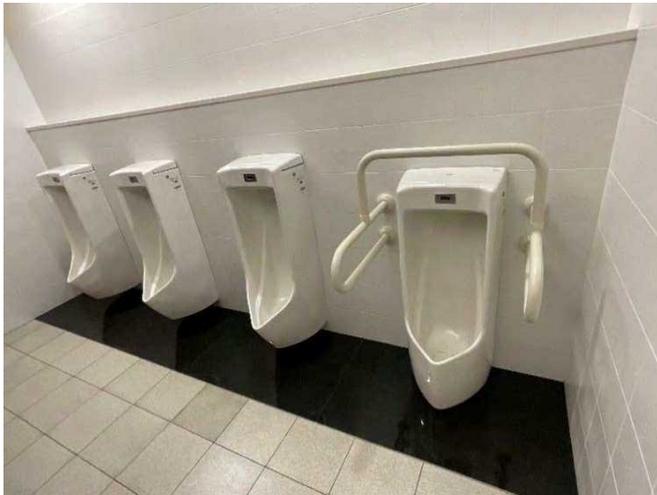
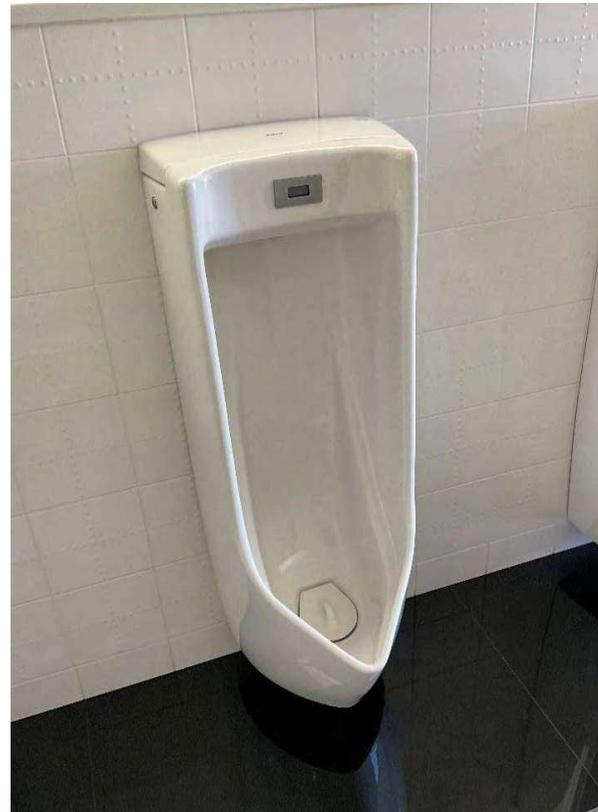
機器リストNo.	12	記号		機器名称	小便器	台数	19	設置場所	1、2階 男子便所				
仕様	感知センサー一体形、UFS800C							設置年度	2005	経過年数	17	更新周期年数	40
製造者名	T O T O			型番		年間運転時間	通年		1日運転時間	6～12時間			
過去の 修繕記録						診断 事項	異常振動	異常騒音	材質劣化	塗装剥離	液漏れ	その他	
						無	無	無	無	無

C / 中期(10～20年)で対応を要す

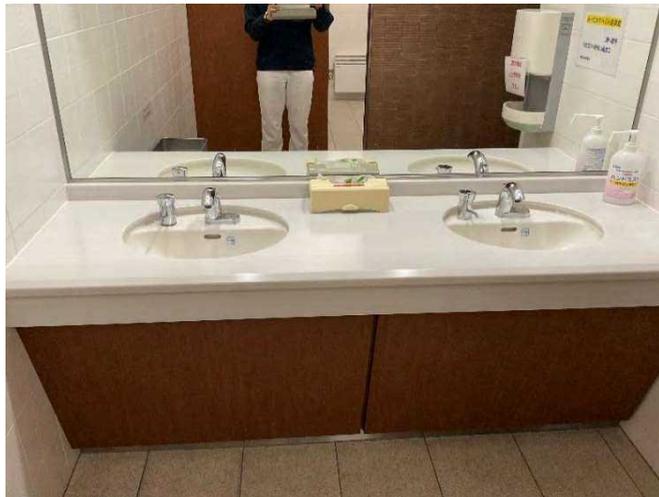
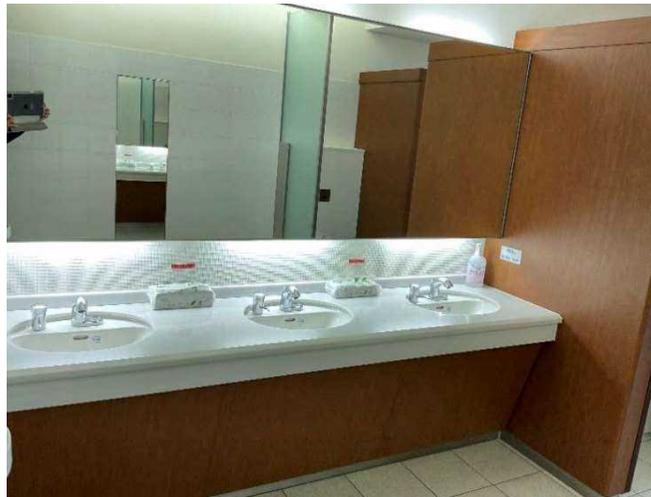
機器リストNo.	13	記号		機器名称	カウンター式洗面器	台数	28	設置場所	1、2階 各便所、更衣室他				
仕様	L589CM・TEL87AX・T7P5・TS127AMR							設置年度	2005	経過年数	17	更新周期年数	40
製造者名	T O T O			型番				年間運転時間	通年		1日運転時間	6～12時間	
過去の 修繕記録						診断 事項	異常振動 無	異常騒音 無	材質劣化 無	塗装剥離 無	液漏れ 無	その他

C / 中期(10～20年)で対応を要す

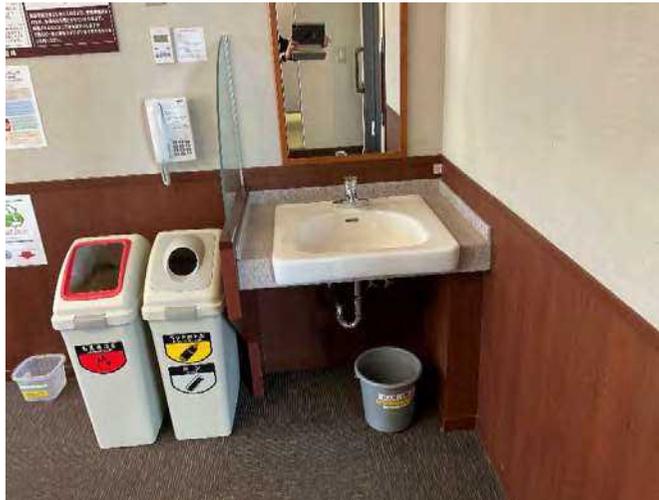
機器リストNo.	14	記号		機器名称	カウンター式洗面器	台数	31	設置場所	2階 特別控室1～31				
仕様	L589CM・TLW31B・T7P10・TI340C5U・TS127AMR							設置年度	2005	経過年数	17	更新周期年数	40
製造者名	T O T O			型番				年間運転時間	通年		1日運転時間	6～12時間	
過去の 修繕記録						診断 事項	異常振動 無	異常騒音 無	材質劣化 無	塗装剥離 無	液漏れ 無	その他

C / 中期(10～20年)で対応を要す

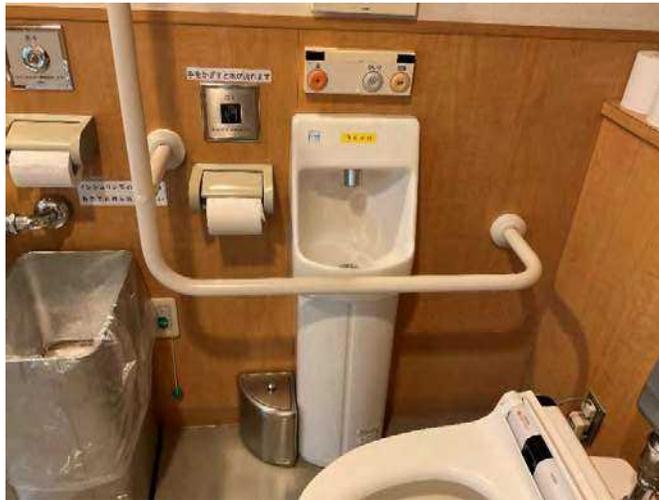
機器リストNo.	16	記号		機器名称	多目的用手洗器	台数	5	設置場所	1・2階 多目的便所				
仕様	LSW570APF・L570A・TEL570AWPX・HP570F							設置年度	2005	経過年数	17	更新周期年数	40
製造者名	T O T O			型番		年間運転時間	通年		1日運転時間	6～12時間			
過去の 修繕記録						診断 事項	異常振動 無	異常騒音 無	材質劣化 無	塗装剥離 無	液漏れ 無	その他

C / 中期(10～20年)で対応を要す

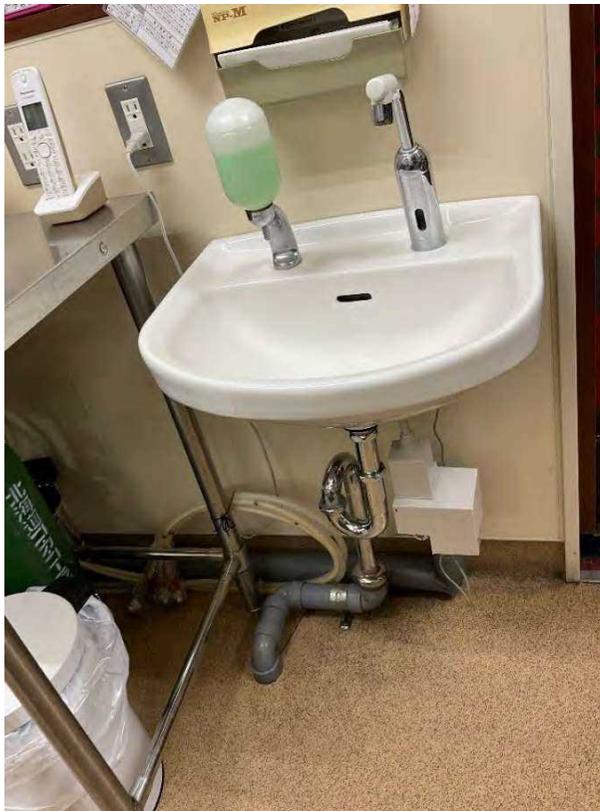
機器リストNo.	17	記号		機器名称	壁掛手洗器	台数	1	設置場所	2階 厨房			
仕様	L210DM・TEL32GWX・T6BMP・TS126AR						設置年度	2005	経過年数	17	更新周期年数	40
製造者名	T O T O			型番		年間運転時間	通年		1日運転時間	6～12時間		
過去の 修繕記録						診断 事項	異常振動 無	異常騒音 無	材質劣化 無	塗装剥離 無	液漏れ 無	その他

C / 中期(10～20年)で対応を要す

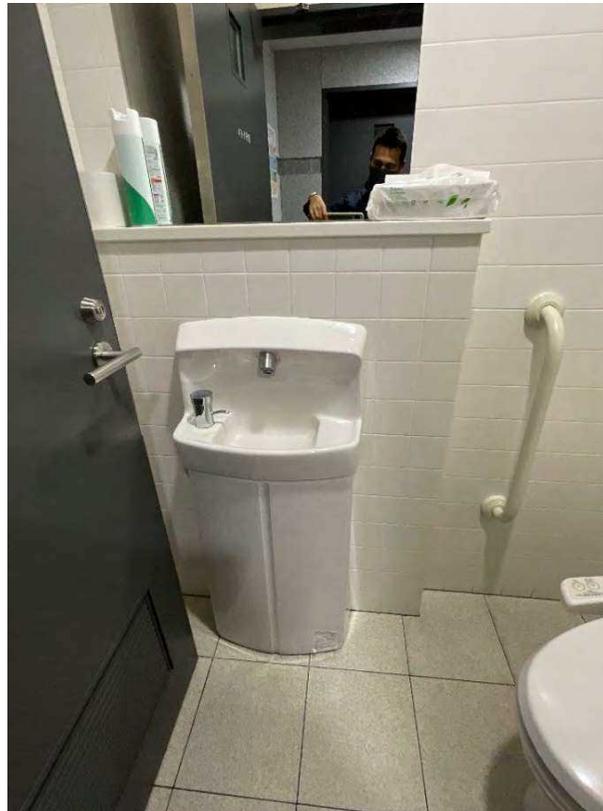
機器リストNo.	18	記号		機器名称	壁掛手洗器	台数	2	設置場所	1階 お帰り口便所(男)1、2			
仕様	LSE870APFM・オート水栓・Pトラップ						設置年度	2005	経過年数	17	更新周期年数	40
製造者名	T O T O			型番		年間運転時間	通年		1日運転時間	6~12時間		
過去の 修繕記録						診断 事項	異常振動 無	異常騒音 無	材質劣化 無	塗装剥離 無	液漏れ 無	その他

C / 中期(10~20年)で対応を要す

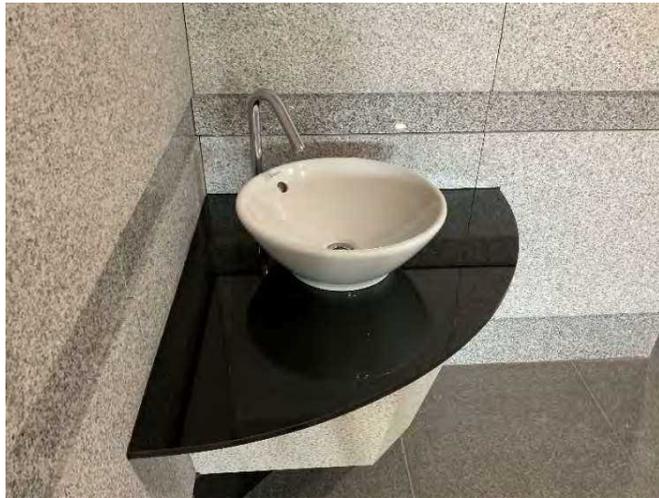
機器リストNo.	20	記号		機器名称	手洗器	台数	2	設置場所	1階	お帰りのホール1、2			
仕様	DV032542R・CET900・VLA10・HT3216R							設置年度	2005	経過年数	17	更新周期年数	40
製造者名	T O T O			型番		年間運転時間	通年		1日運転時間	6～12時間			
過去の 修繕記録						診断 事項	異常振動 無	異常騒音 無	材質劣化 無	塗装剥離 無	液漏れ 無	その他

C / 中期(10～20年)で対応を要す

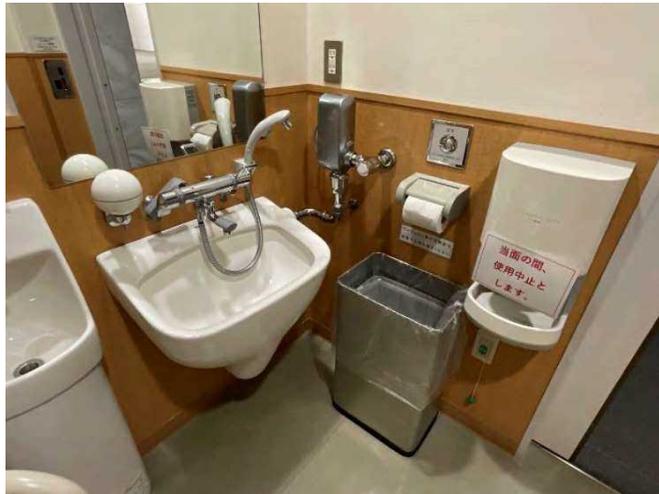
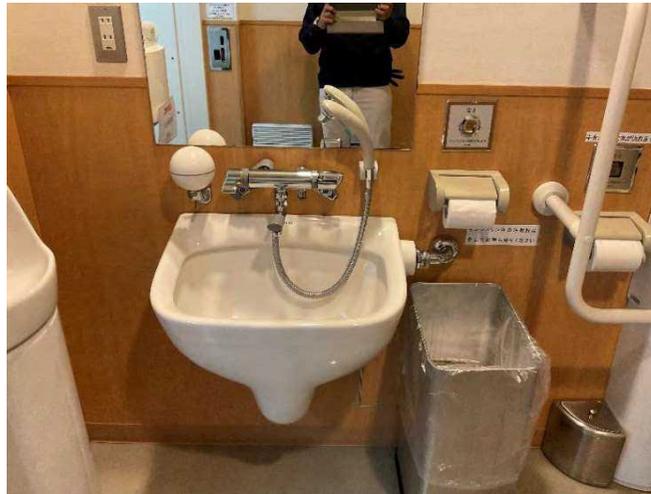
機器リストNo.	22	記号		機器名称	オストメイト用流し	台数	3	設置場所	1・2階 多目的便所				
仕様	SK35・TEF70LRX・TES27T・TS126D・YH55・TMG40WQ・V18R							設置年度	2005	経過年数	17	更新周期年数	40
製造者名	T O T O			型番		年間運転時間	通年		1日運転時間	6～12時間			
過去の 修繕記録						診断 事項	異常振動 無	異常騒音 無	材質劣化 無	塗装剥離 無	液漏れ 無	その他

C / 中期(10～20年)で対応を要す

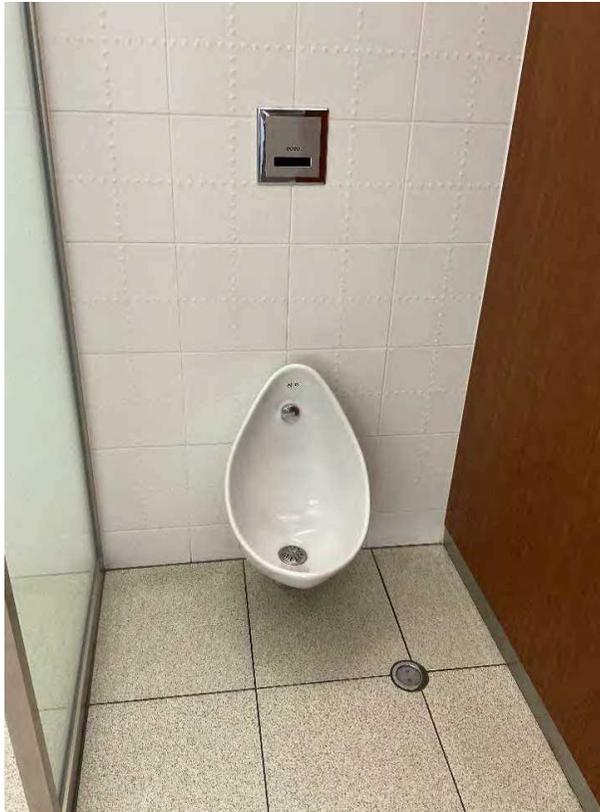
機器リストNo.	27	記号		機器名称	幼児用小便器	台数		設置場所	2階 女子便所1、2				
仕様	U310							設置年度	2005	経過年数	17	更新周期年数	40
製造者名	T O T O			型番				年間運転時間	通年		1日運転時間	6~12時間	
過去の 修繕記録						診断 事項	異常振動 無	異常騒音 無	材質劣化 無	塗装剥離 無	液漏れ 無	その他

C / 中期(10~20年)で対応を要す

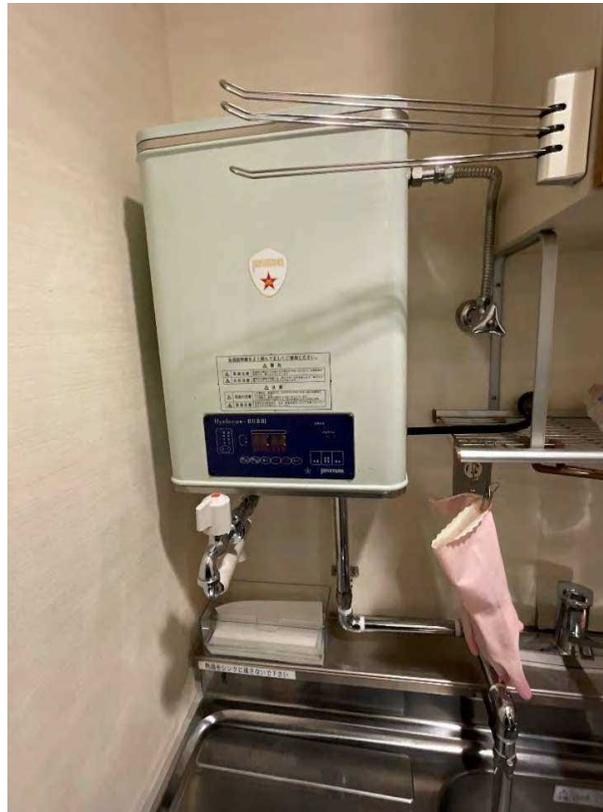
機器リストNo.	23	記号		機器名称	電気湯沸器	台数	1	設置場所	1階 事務室給湯室			
仕様	貯湯式、壁掛形、貯湯容量：12L						設置年度	2005	経過年数	17	更新周期年数	15
製造者名	細山熱器			型番		年間運転時間	通年		1日運転時間	6～12時間		
過去の 修繕記録						診断 事項	異常振動 無	異常騒音 無	材質劣化 無	塗装剥離 無	液漏れ 無	その他

B / 短期(5～10年)で対応を要す

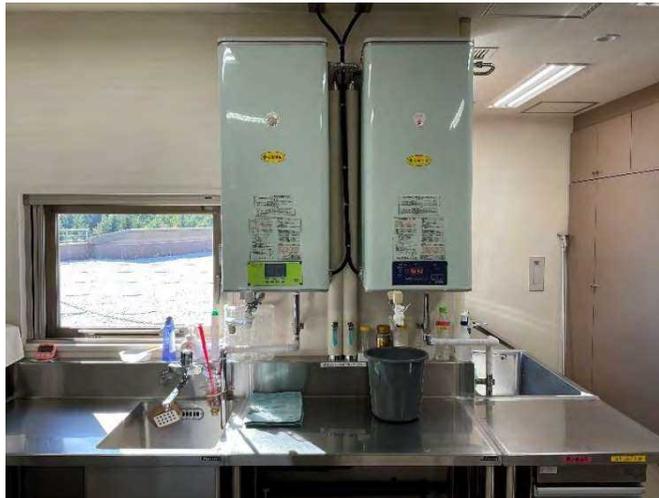
B / 短期(5～10年)で対応を要す

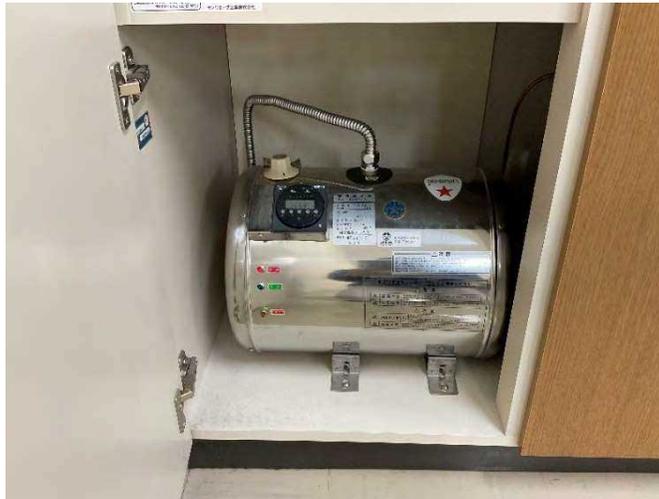
機器リストNo.	25	記号		機器名称	電気湯沸器	台数	2	設置場所	2階 授乳室、葬祭業者控室			
仕様	貯湯式、床置形、貯湯容量：12L						設置年度	2005	経過年数	17	更新周期年数	15
製造者名	細山熱器			型番	HEL-10TR		年間運転時間	通年		1日運転時間	6～12時間	
過去の 修繕記録						診断 事項	異常振動	異常騒音	材質劣化	塗装剥離	液漏れ	その他
						無	無	無	無	無

B / 短期(5～10年)で対応を要す

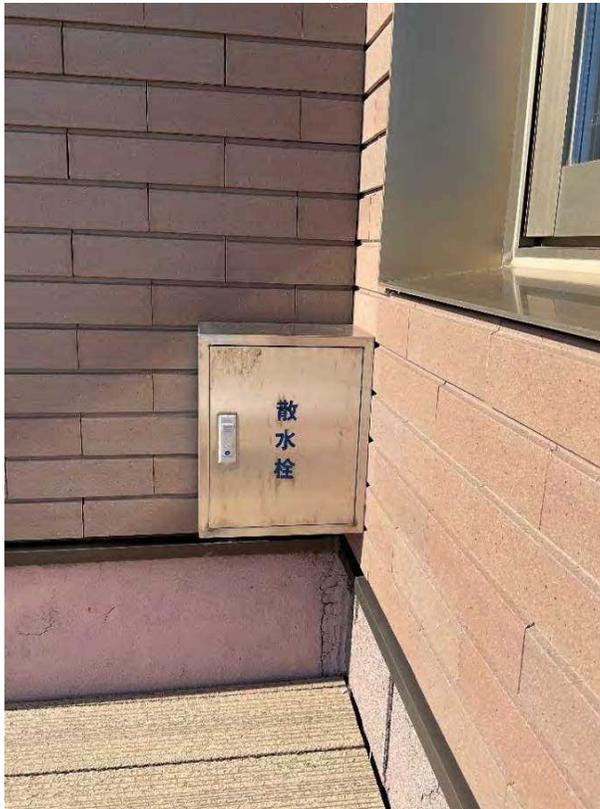
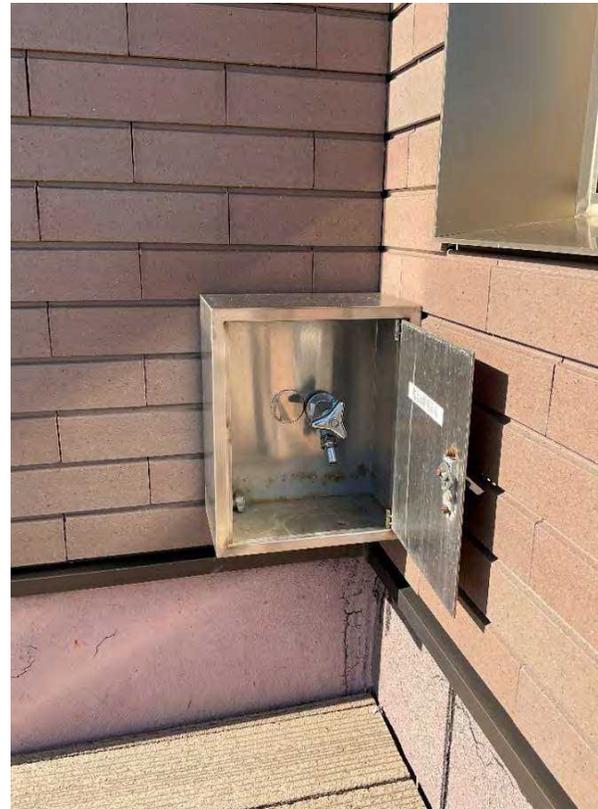
機器リストNo.	28	記号		機器名称		台数	8	設置場所	2階 屋上	
仕様	水栓散水栓用ボックス(ステンレス製) 鍵付 B3SW L				設置年度	2005	経過年数	17	更新周期年数	40
製造者名		型番		年間運転時間	通年		1日運転時間	6~12時間		
過去の 修繕記録				診断 事項	異常振動	異常騒音	材質劣化	塗装剥離	液漏れ	その他
					無	無	無	無	無

C / 中期(10~20年)で対応を要す

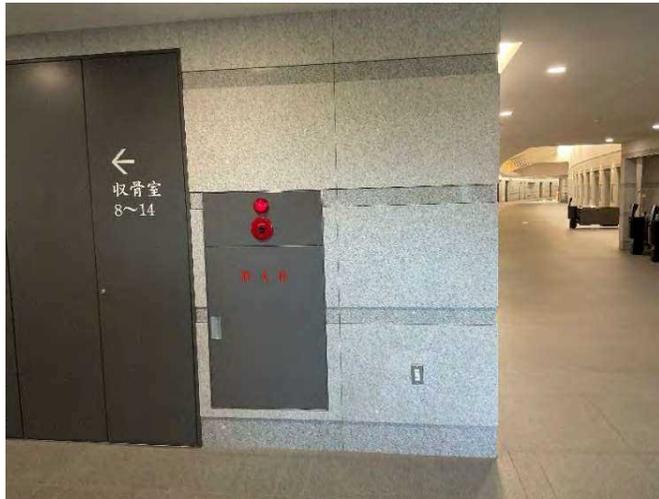
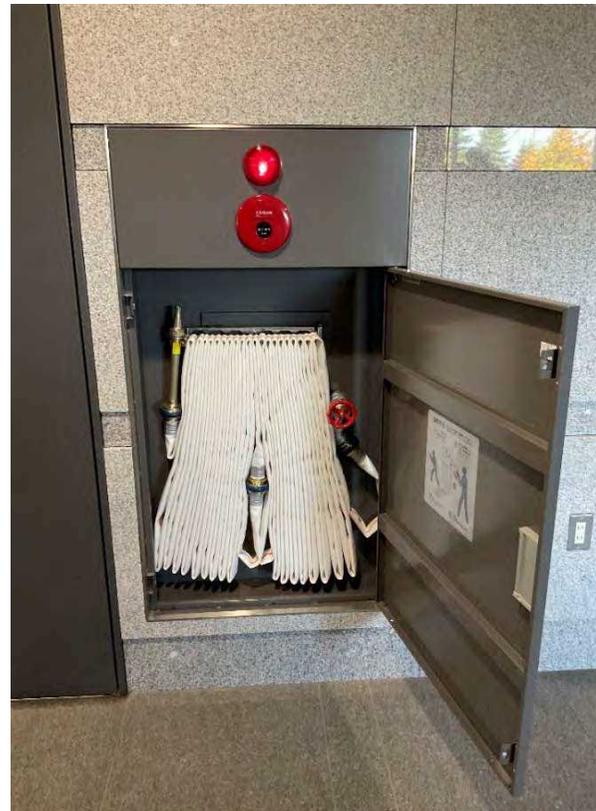
機器リストNo.	33	記号		機器名称	屋内消火栓箱	台数		設置場所	1・2階 各所				
仕様	1号消火栓、総合盤組込形							設置年度	2005	経過年数	17	更新周期年数	40
製造者名				型番				年間運転時間	通年		1日運転時間	6～12時間	
過去の 修繕記録						診断 事項	異常振動 無	異常騒音 無	材質劣化 無	塗装剥離 無	液漏れ 無	その他

C / 中期(10～20年)で対応を要す

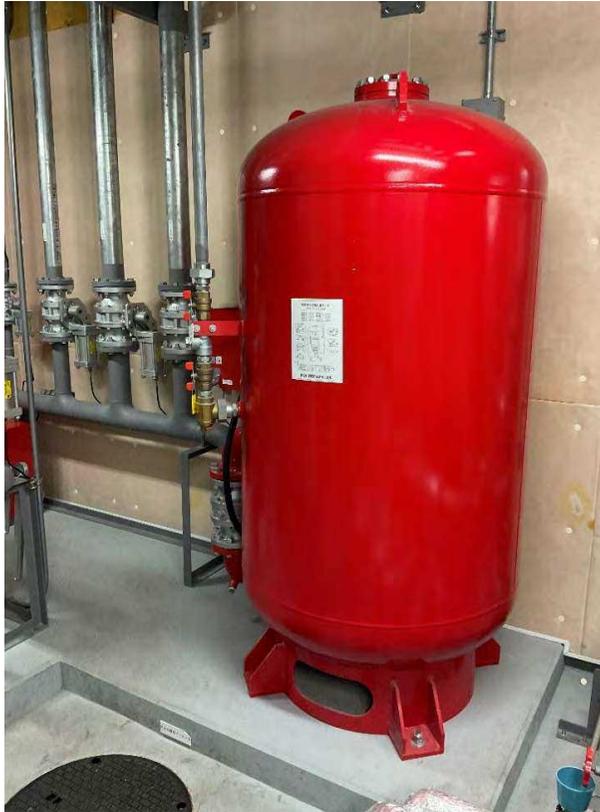
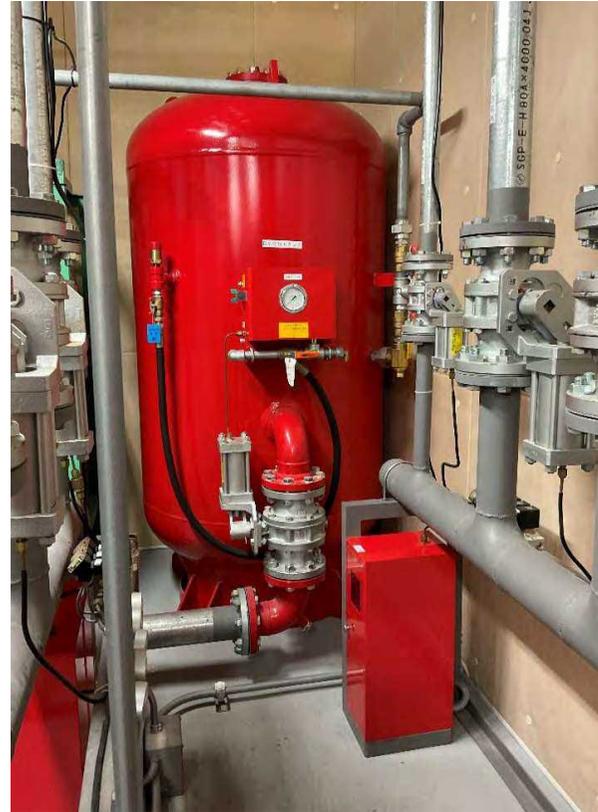
機器リストNo.	34	記号		機器名称	粉末貯蔵容器	台数	1	設置場所	1階 消火ポンプ室→炉室・発電機室・ボイラー室				
仕様	ABC薬剤 1,170kg					設置年度	2005	経過年数	17	更新周期年数	30		
製造者名				型番				年間運転時間	通年		1日運転時間	6~12時間	
過去の 修繕記録						診断 事項	異常振動 無	異常騒音 無	材質劣化 無	塗装剥離 無	液漏れ 無	その他

C / 中期(10~20年)で対応を要す

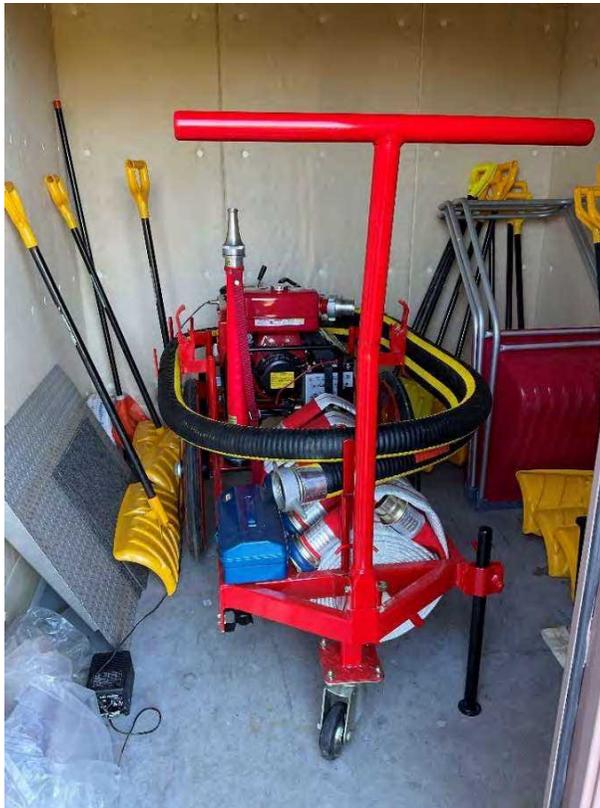
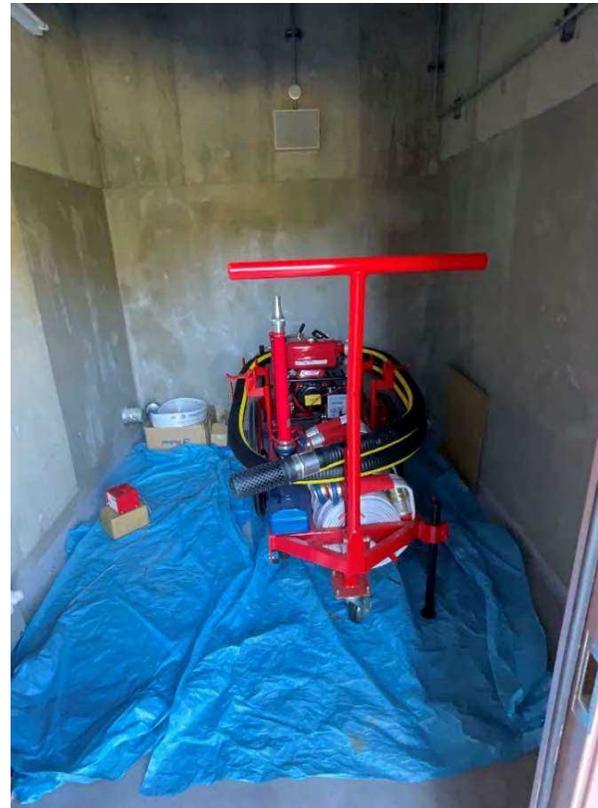
機器リストNo.	35	記号		機器名称	動力消防ポンプ	台数	1	設置場所	1階	動力ポンプ室1、2			
仕様	65φ × 500L/min × 0.55MPa							設置年度	2005	経過年数	17	更新周期年数	30
製造者名				型番				年間運転時間	通年		1日運転時間	6～12時間	
過去の 修繕記録						診断 事項	異常振動 無	異常騒音 無	材質劣化 無	塗装剥離 無	液漏れ 無	その他

C / 中期(10～20年)で対応を要す

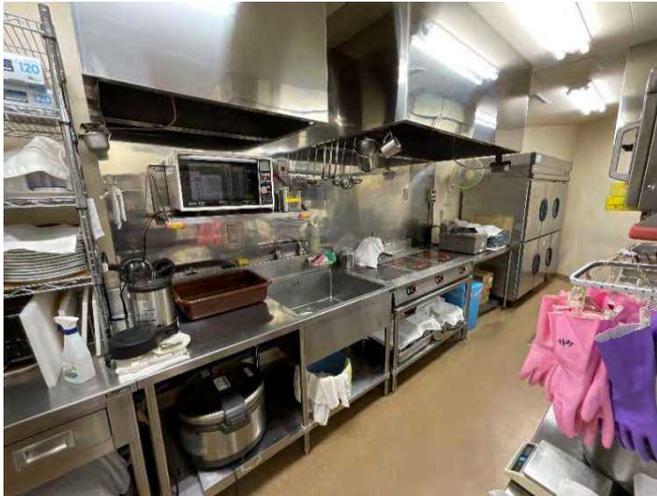
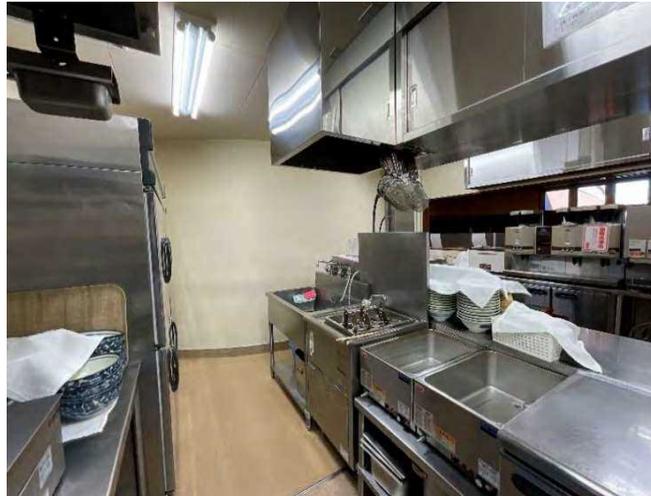
機器リストNo.	37	記号		機器名称	厨房器具	台数	1	設置場所	2階	厨房			
仕様								設置年度	2005	経過年数	17	更新周期年数	40
製造者名						型番			年間運転時間	通年	1日運転時間	6~12時間	
過去の 修繕記録						診断 事項	異常振動 無	異常騒音 無	材質劣化 無	塗装剥離 無	液漏れ 無	その他

C / 中期(10~20年)で対応を要す
