診断シート

| No. | 1 | 記号 | A-01 | 名称 | 屋根（保護防水） | | | 設置場所 | R階 屋根 | | | | |

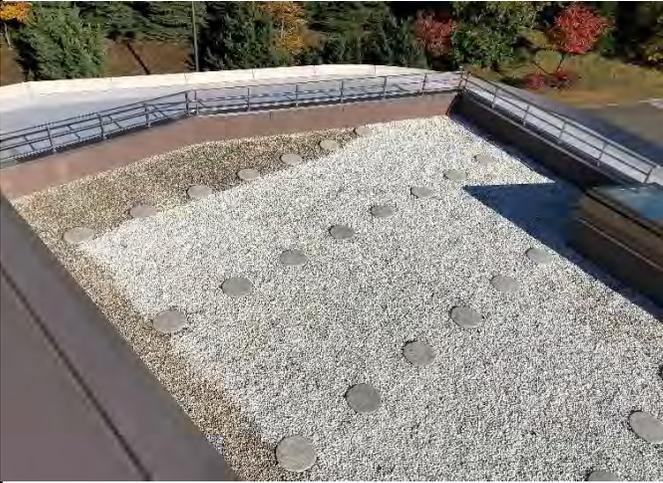
| <p>①屋根全景</p> | | | | | | <ul style="list-style-type: none"> <li>・全体に化粧砂利等が敷かれているため防水層の劣化度確認不可</li> <li>・現状において紫外線等による劣化は露出部分より比較的良好と思われる</li> </ul> | | | | <p>C / 中期(10～20年)に更新検討を要す<br/>：経過観察</p> | | | |

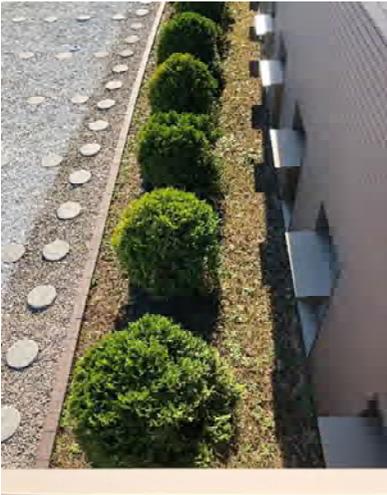
| <p>①屋根全景</p> | | | | <ul style="list-style-type: none"> <li>・全体に化粧砂利等が敷かれているため防水層の劣化度確認不可</li> <li>・現状において紫外線等による劣化は露出部分より比較的良好と思われる</li> </ul> | | | | <p>C / 中期(10～20年)に更新検討を要す<br/>: 経過観察</p> | | | | |

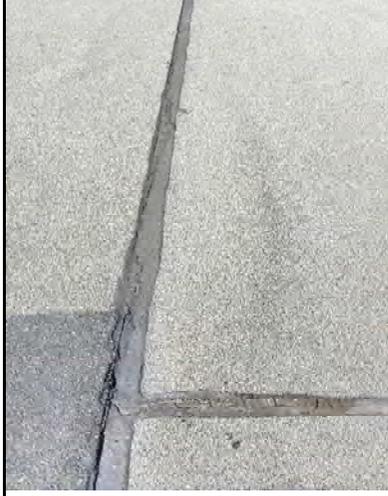
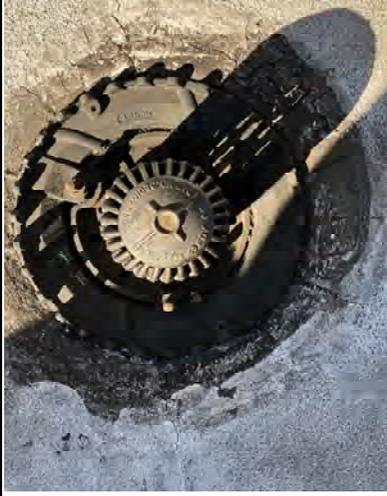
| <p>②平面浮き</p> | | | | | <p>③平面浮き</p> | | | | <p>④ルーフドレン廻り</p> | | | | |

| | | | | | 有 | 無 | 無 | 無 | 無 | | | | |
| <p>①屋根全景</p> | | | | | <p>・全体的に劣化が認められるが<br/>適宜修繕されており、維持管理状況は良好<br/>であり、短期での大規模な修繕は必要ない<br/>と判断</p> | | | | <p>C / 中期(10～20年)に更新検討を要す<br/>: 経過観察</p> | | | | |

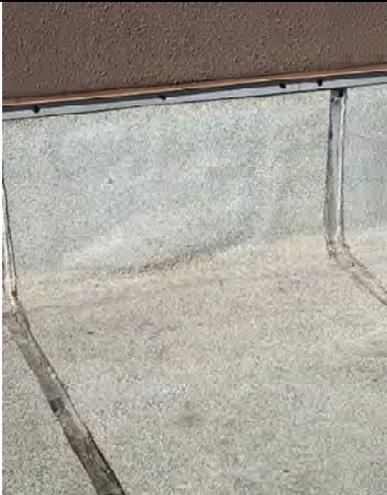
| <p>②立上り面浮き</p> | | | | | | | | ③- | | | | |

| | | | | | 有 | 有 | 有 | 無 | 無 | コケ類繁茂 | | |
| <p>①立上り面浮き</p> | | | | <ul style="list-style-type: none"> <li>・全体的に劣化が認められるが適宜修繕されており、維持管理状況は良好であり、短期での大規模な修繕は必要ないと判断</li> <li>・一部のドレン金物に発錆が見られたが短期での修繕は必要なく、様子を見ながら錆を除去する程度で良いと判断</li> </ul> | | | | <p>C / 中期(10～20年)に更新検討を要す<br/>: 経過観察</p> | | | | |

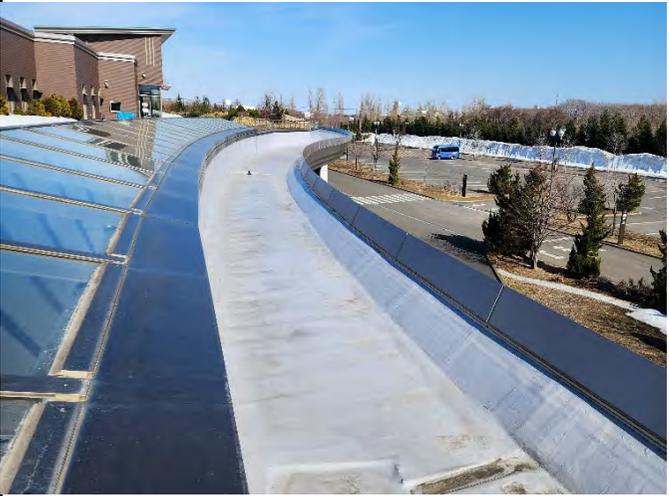
| <p style="text-align: right;">②庇</p> | | | | 写真無し | | | | | | | | |

| <p style="text-align: right;">①庇</p> | | | | <ul style="list-style-type: none"> <li>・全体的に劣化が認められるが適宜修繕されており、維持管理状況は良好であり、短期での大規模な修繕は必要ないと判断</li> <li>・一部のドレン金物に発錆が見られたが短期での修繕は必要なく、様子を見ながら錆を除去する程度で良いと判断</li> </ul> | | | | <p>B / 短期(5～10年)に更新検討を要す<br/>: 経過観察</p> | | | | |

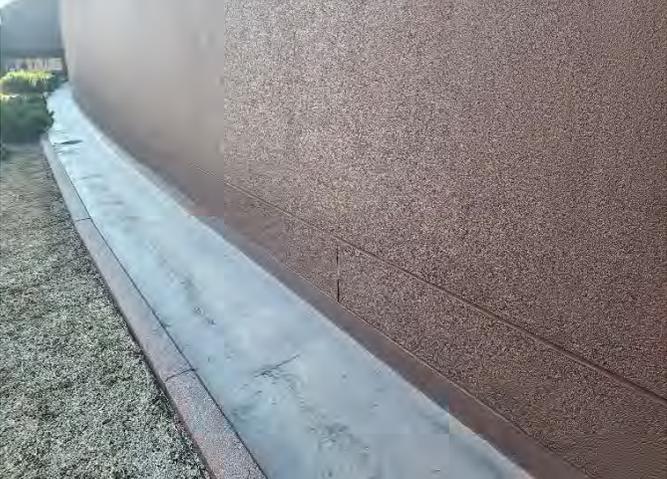
| <p>②2階屋上庭園</p> | | | | 写真無し | | | | | | | | |

| <p>①2階屋上庭園</p> | | | | <ul style="list-style-type: none"> <li>・全体的に劣化が認められるが適宜修繕されており、維持管理状況は良好であり、短期での大規模な修繕は必要ないと判断</li> <li>・一部のドレン金物に発錆が見られたが短期での修繕は必要なく、様子を見ながら錆を除去する程度で良いと判断</li> <li>・一部勾配不足による水たまりが見られるが防水上問題なし</li> </ul> | | | | <p>B / 短期(5～10年)に更新検討を要す<br/>: 経過観察</p> | | | | |

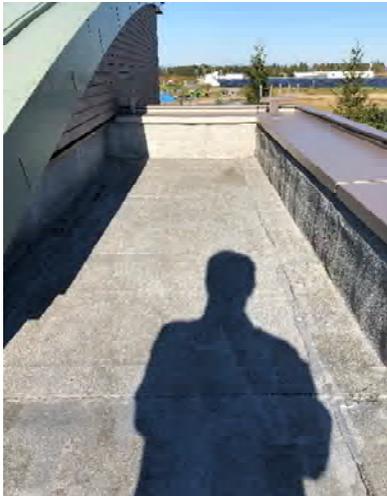
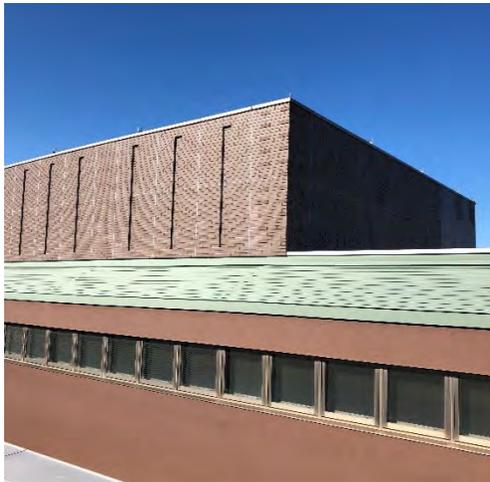
| <p>②ケラバ・破風部</p> | | | | | <p>③ハイサイドライト屋根</p> | | | | | | | |

| <p>①全景</p> | | | | | <p>・瓦棒先端部分に腐食が見られたが、緊急性はなし。様子を見ながら錆を除去し、錆止目塗装が望ましい</p> | | | | <p>C / 中期(10～20年)に更新検討を要す<br/>: 経過観察</p> | | | |

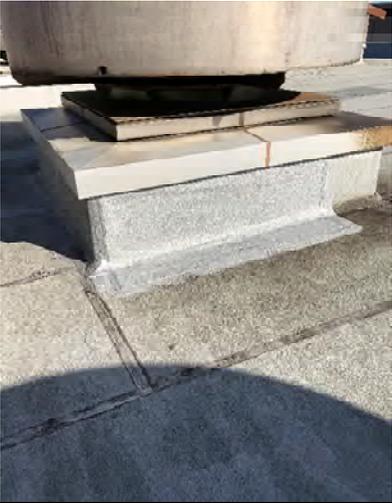
| <p>①火葬炉煙突笠木</p> | | | | <p>・全体的に劣化が認められるが<br/>適宜修繕されており、維持管理状況は良好<br/>であり、短期での大規模な修繕は必要ない<br/>と判断</p> | | | | <p>D /長期(20年~)に更新検討を要す<br/>:経過観察</p> | | | | |

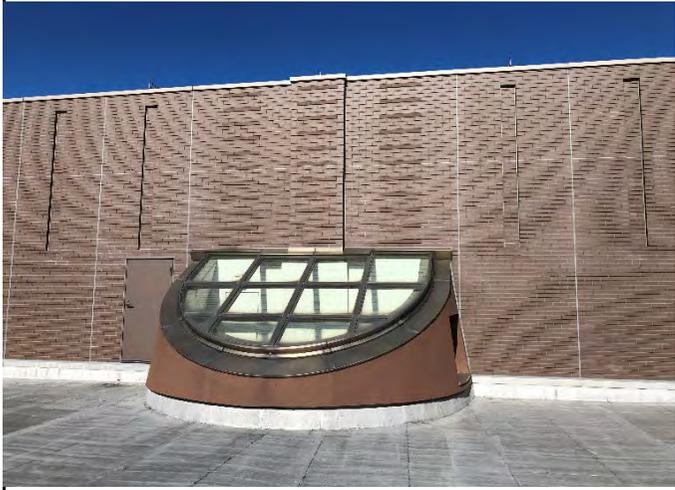
| <p>① 炉前ホール上部</p> | | | | <p>・ 全体的に良好である</p> | | | | <p>C / 中期(10~20年)に更新検討を要す<br/>: 経過観察</p> | | | | |

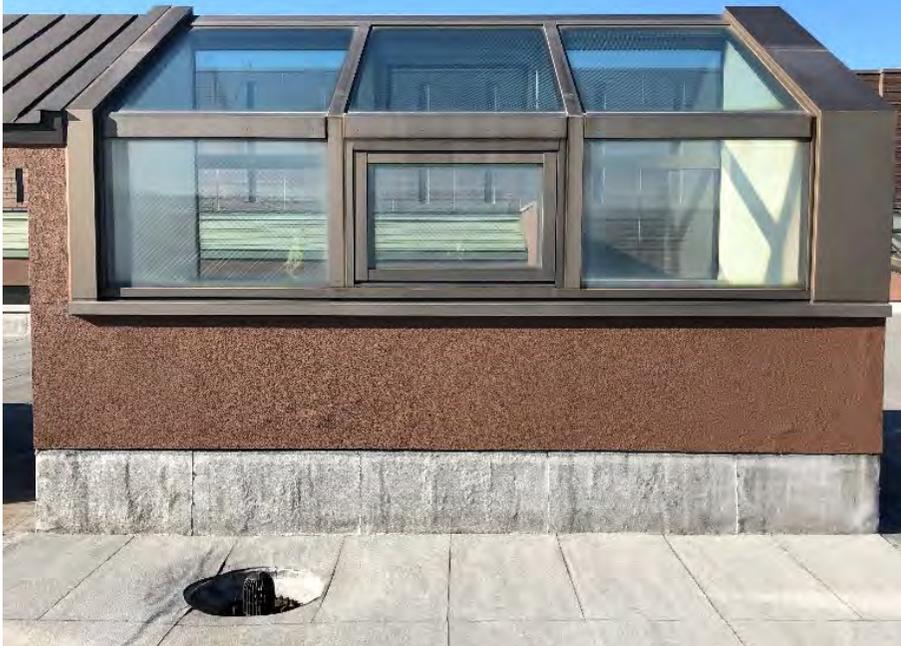
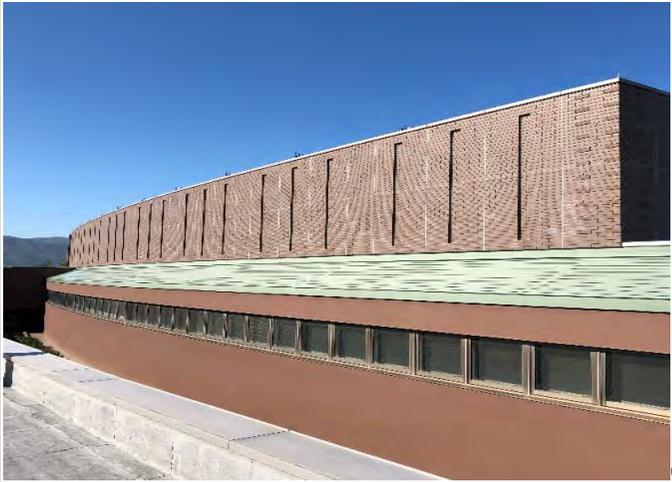
| | | | | ①トップライト廻り | | | | ②屋根－壁取合い | | | | |

| | | | | <p>・全体的に劣化が認められるが<br/>適宜修繕されており、維持管理状況は良好<br/>であり、短期での大規模な修繕は必要ない<br/>と判断</p> | | | | <p>C / 中期(10～20年)に更新検討を要す<br/>: 経過観察</p> | | | | |

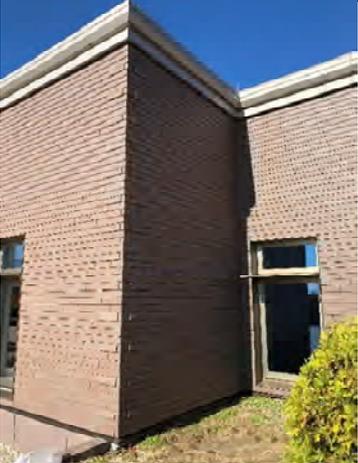
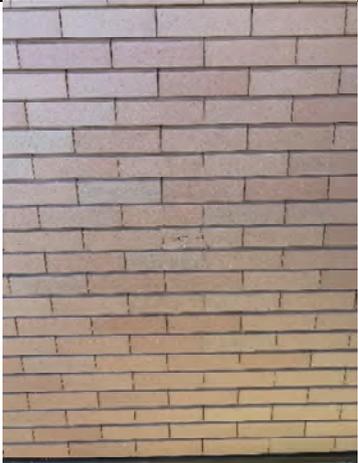
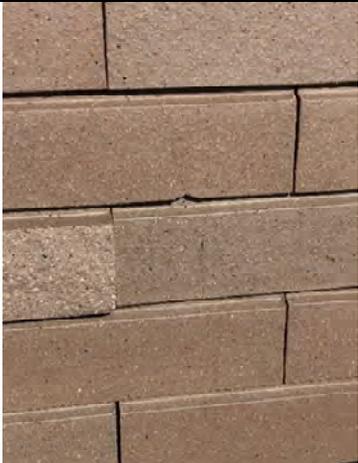
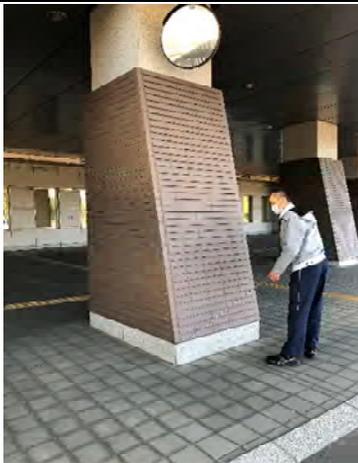
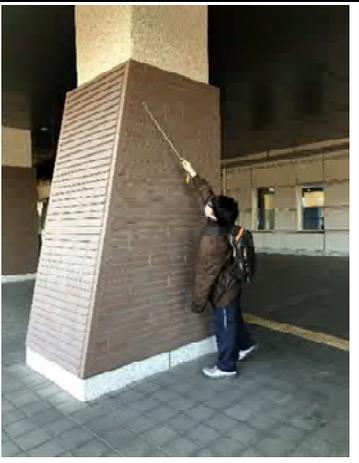
| <p>①屋上4通り壁面</p> | | | | <ul style="list-style-type: none"> <li>・ 屋上：4通り壁面は部分張替え履歴あり<br/>修繕後、不具合はなし</li> <li>・ 2階：18通り壁面にひび割れ、損傷あり</li> <li>・ 1階：部分的にタイル浮きあり</li> <li>・ 全体的に緊急性はなし</li> </ul> | | | | <p>D /長期(20年~)に更新検討を要す<br/>：経過観察</p> | | | |
| | | | | | | | | | | <p>③2階18通り壁面</p> <p>③1階柱面</p> | |

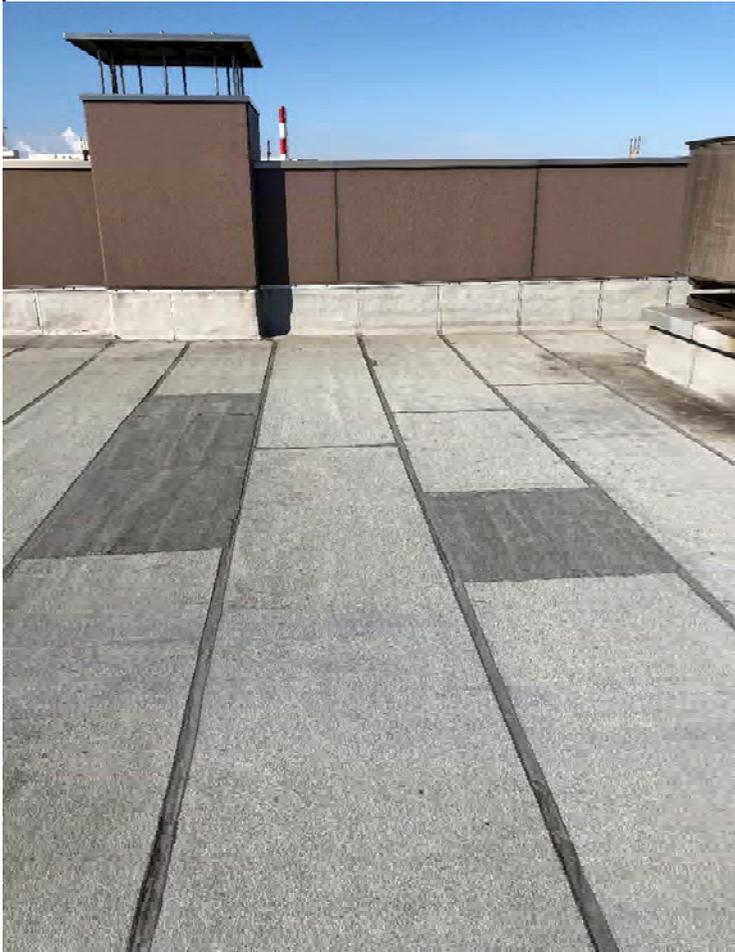
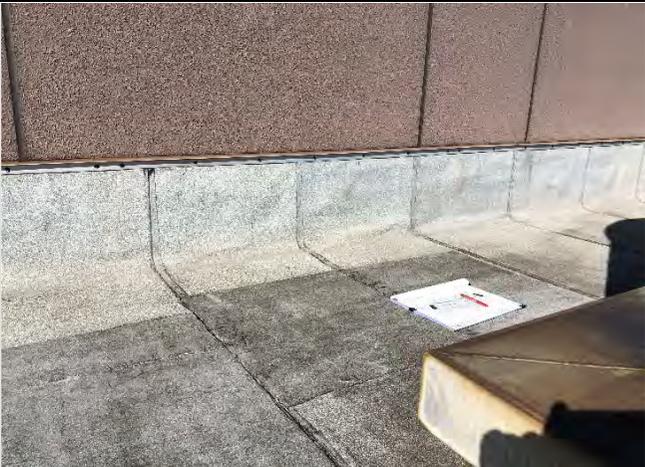
| ①パラペット部 | | | | | | | | ②パラペット部 | | | | |

| | | | | <p>・全体的に劣化が認められるが<br/>適宜修繕されており、維持管理状況は良好<br/>であり、短期での大規模な修繕は必要ない<br/>と判断</p> | | | | <p>C / 中期(10~20年)に更新検討を要す<br/>: 塗装替え</p> | | | | |

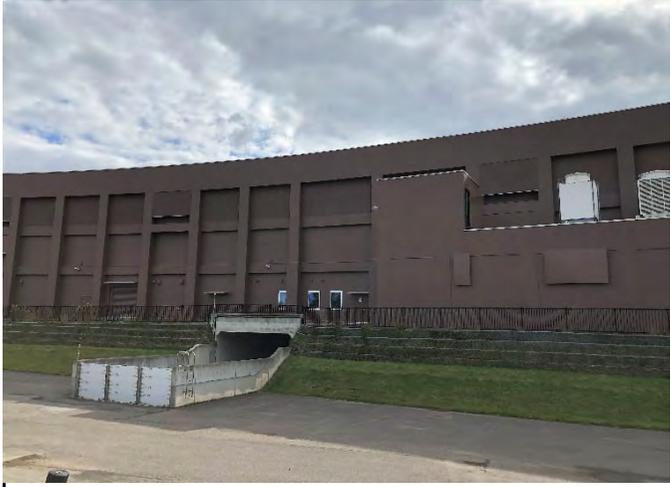
| <p>①北面</p> | | | | <p>・全体的に劣化が認められるが<br/>適宜修繕されており、維持管理状況は良好<br/>であり、短期での大規模な修繕は必要ない<br/>と判断</p> | | | | <p>C / 中期(10~20年)に更新検討を要す<br/>: 塗装替え</p> | | | | |

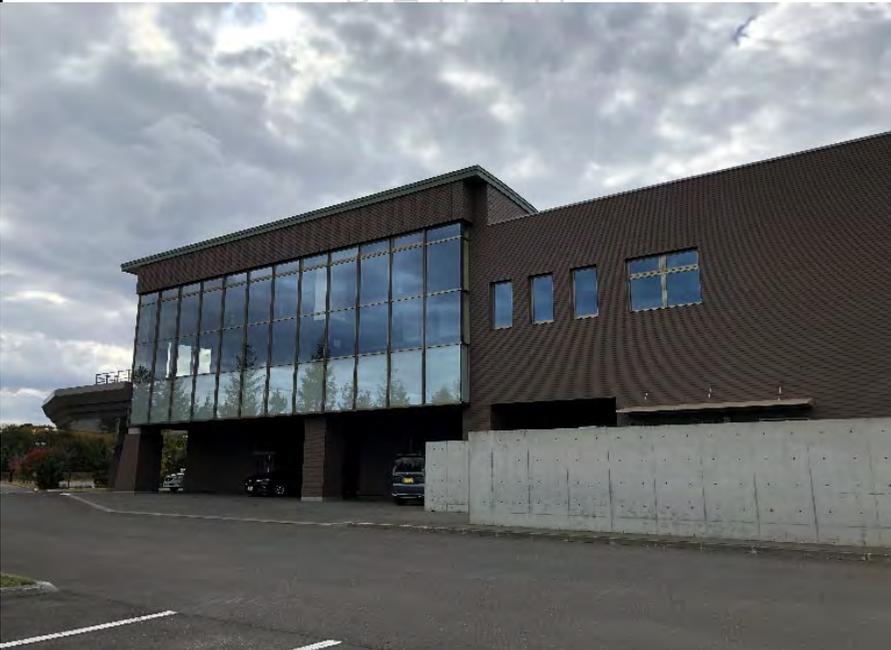
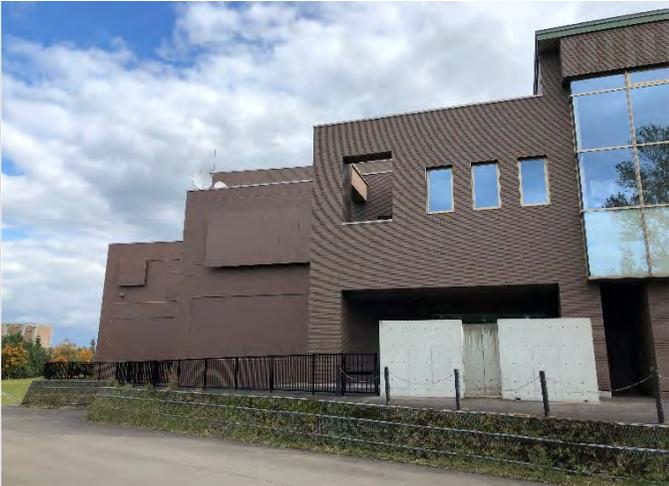
| | | | | ①東面 | | | | ②西面 | | | | |

| | | | | <p>・全体的に劣化が認められるが<br/>適宜修繕されており、維持管理状況は良好<br/>であり、短期での大規模な修繕は必要ない<br/>と判断</p> | | | | <p>C / 中期(10~20年)に更新検討を要す<br/>: 塗装替え</p> | | | | |

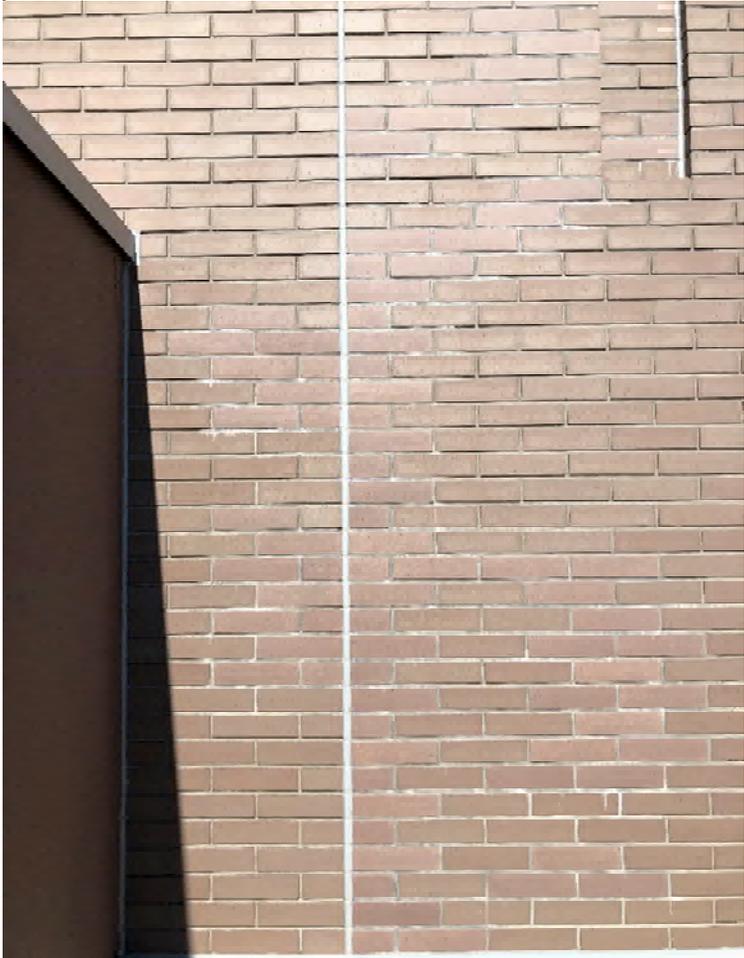
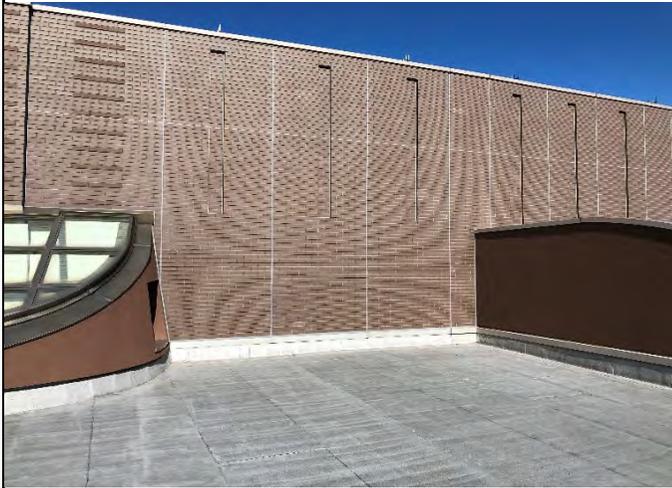
| ①屋上21通り | | | | | | | | ②屋上G通り | | | | |

| | | | | <p>・全体的に劣化が認められるが<br/>適宜修繕されており、維持管理状況は良好<br/>であり、短期での大規模な修繕は必要ない<br/>と判断</p> | | | | <p>C / 中期(10～20年)に更新検討を要す<br/>: 経過観察</p> | | | | |

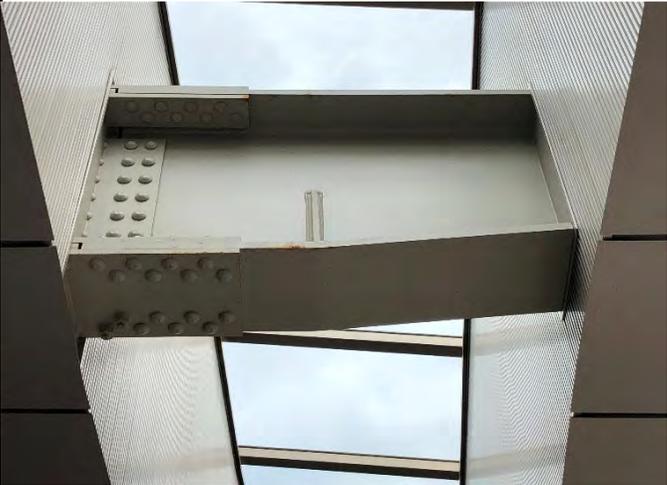
| <p>①車寄せ上部</p> | | | | | <p>・一部に発錆は見られるが緊急性はなし</p> <p>・様子を見ながら錆を除去し錆止め塗装することが望ましい</p> <p>(美観的また塩害の恐れが考えられるため)</p> | | | | <p>B /短期(5~10年)に更新検討を要す</p> <p>:経過観察</p> | | | | |

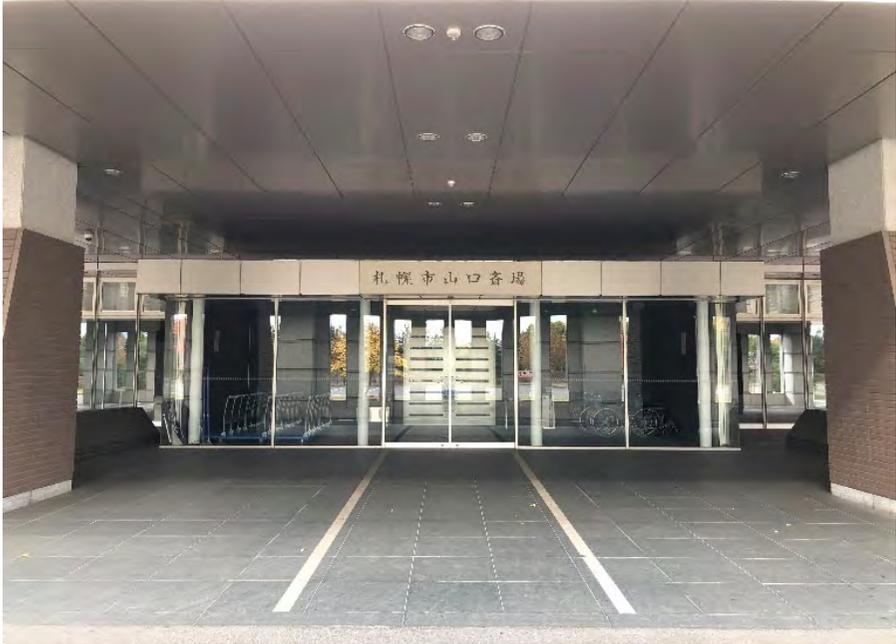
| <p>①メインエントランス</p> | | | | ・劣化は見られなかった | | | | D /長期(20年～)に更新検討を要す<br>:経過観察 | | | | |

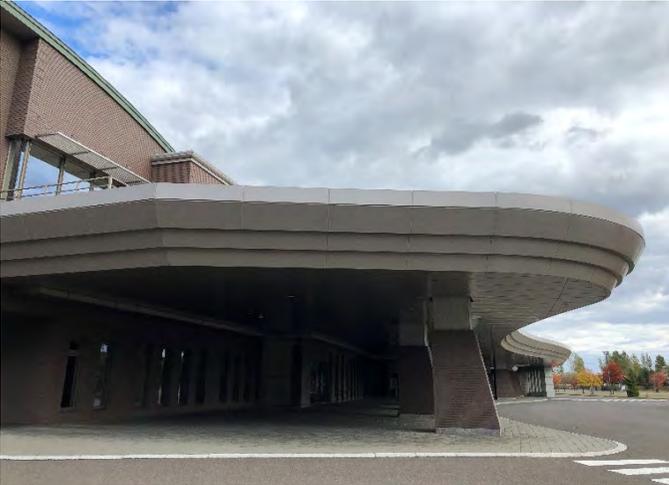
| <p>①西側エントランス</p> | | | | <p>・劣化は見られなかった</p> | | | | <p>D /長期(20年～)に更新検討を要す<br/>:経過観察</p> | | | | | |

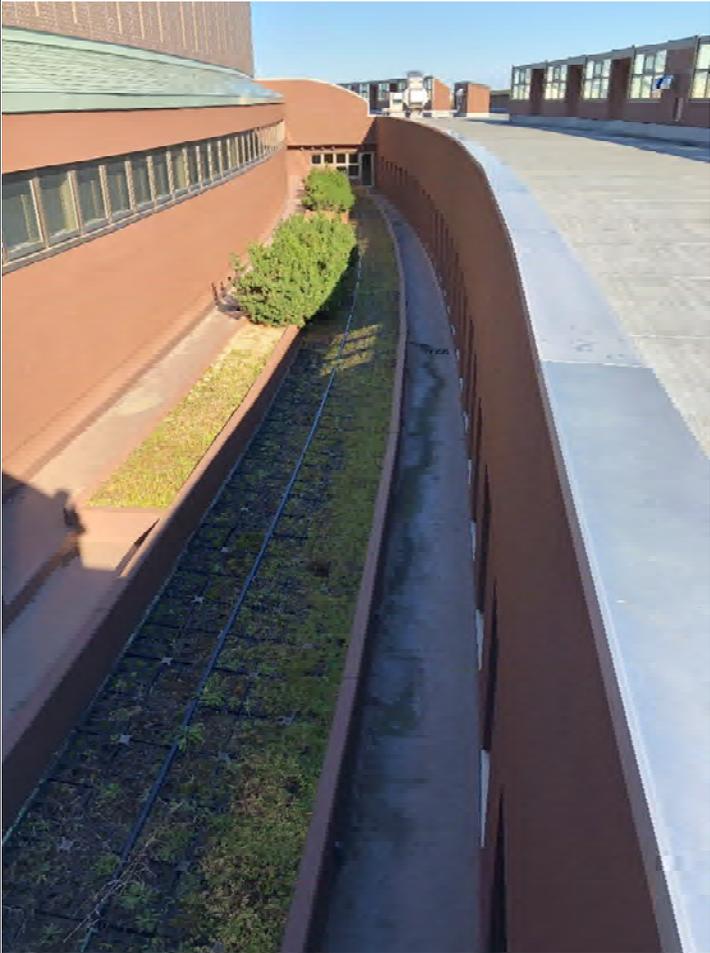
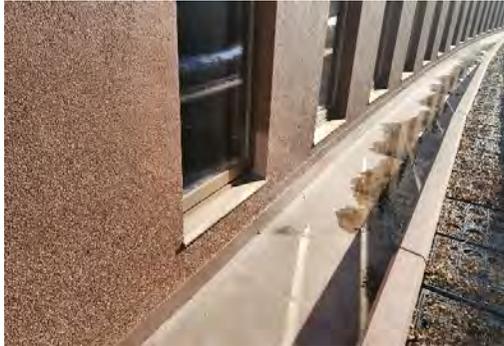
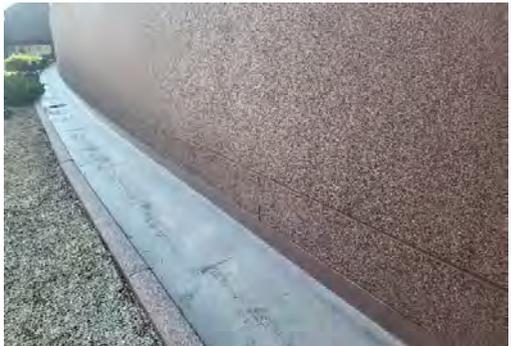
| ① 2階中庭 | | | | | | | | ② 2階中庭 | | | | |

| | | | | <p>・全体的に劣化が認められるが<br/>適宜修繕されており、維持管理状況は良好<br/>であり、短期での大規模な修繕は必要ない<br/>と判断</p> | | | | <p>C<br/>／中期(10～20年)に更新検討を要す<br/>：経過観察</p> | | | | |

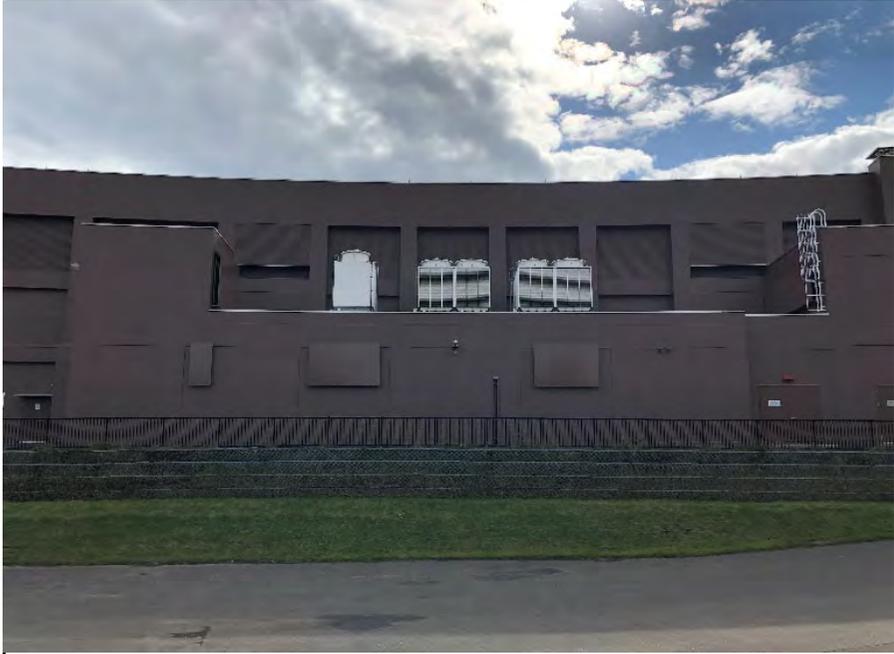
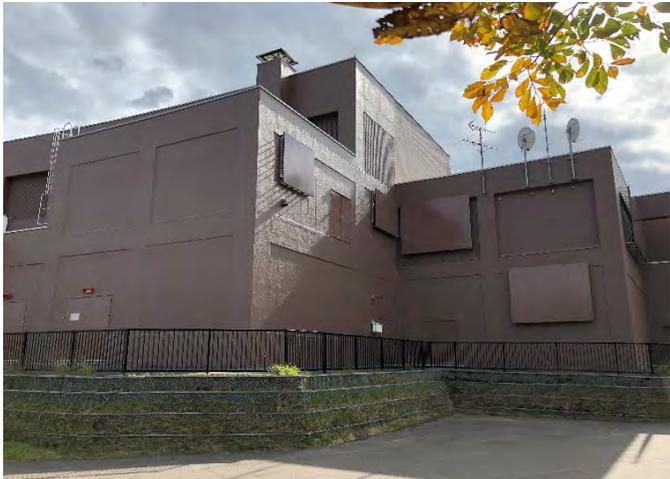
| | | | | ・劣化は見られなかった | | | | D /長期(20年~)に更新検討を要す<br>:経過観察 | | | | | |

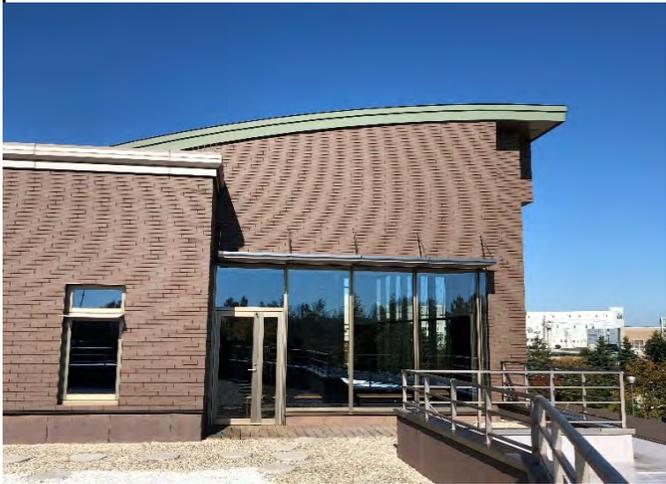
| <p>①2階ホール建具</p> | | | | <p>・劣化は見られなかった</p> | | | | <p>D /長期(20年~)に更新検討を要す<br/>:経過観察</p> | | | | |

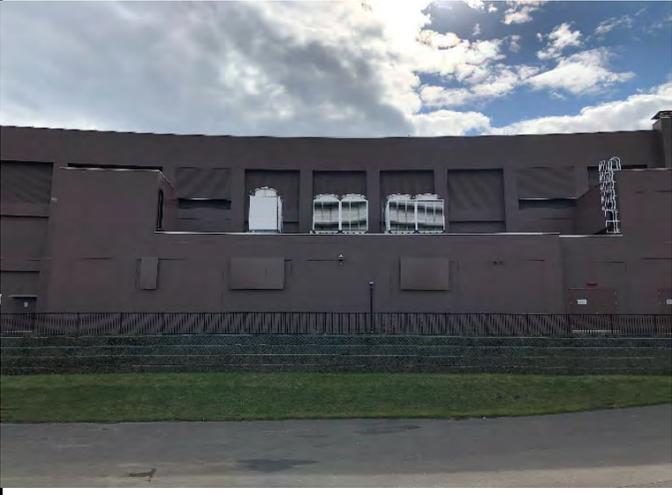
| <p>①機械室ガラリ</p> | | | | <p>・劣化は見られなかった</p> | | | | <p>D /長期(20年~)に更新検討を要す<br/>:経過観察</p> | | | | | |

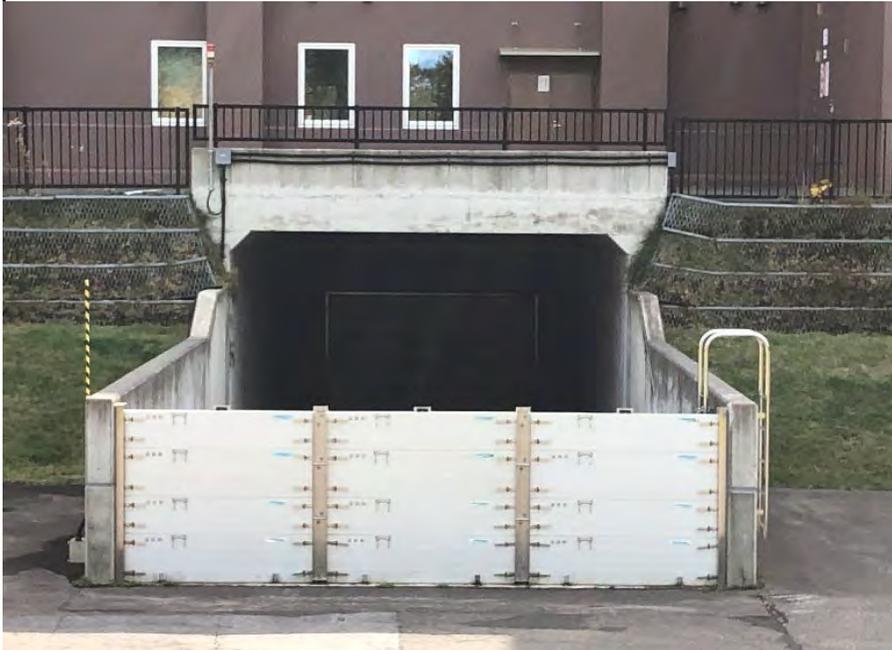
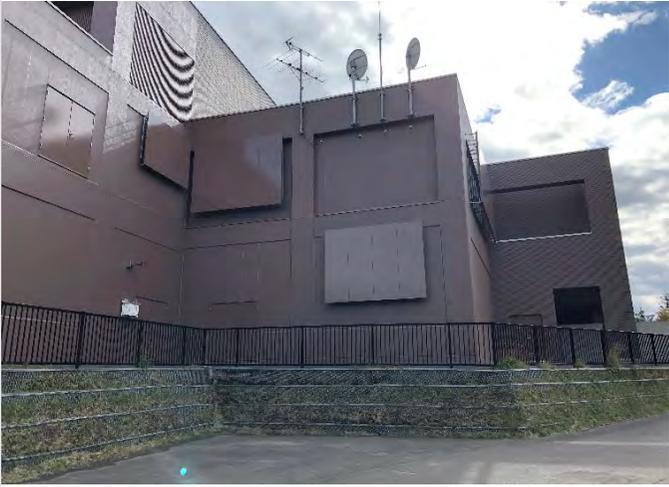
| | | | | ①機械室ガラリ | | | | ②機械室ガラリ | | | | |

| | | | | ・劣化は見られなかった | | | | C / 中期(10~20年)に更新検討を要す<br>: 経過観察 | | | | |

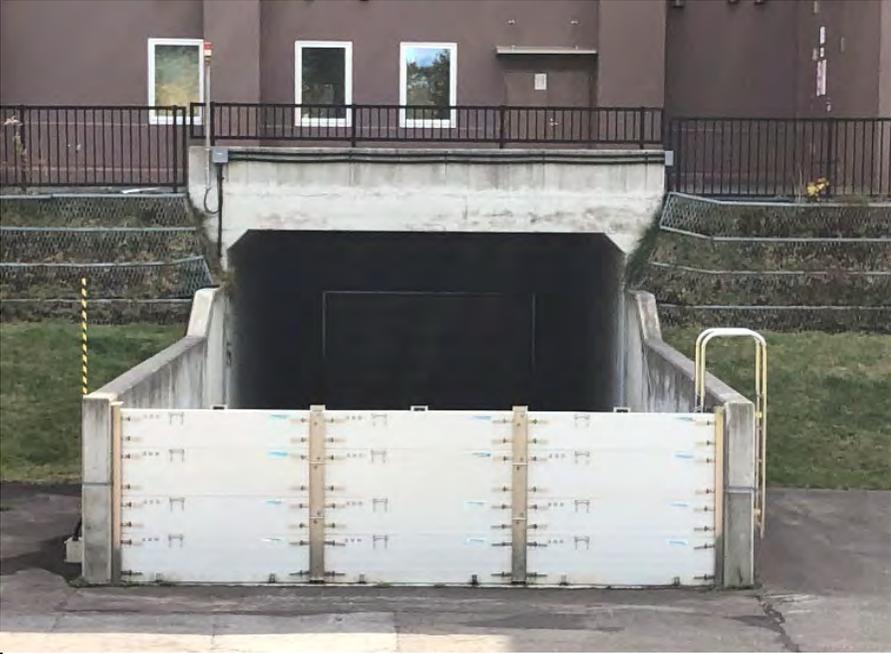
| ①貯雪室 | | | | | | | | ②- | | | | | |

| | | | | ・劣化は見られなかった | | | | D /長期(20年~)に更新検討を要す<br>:経過観察 | | | | | |

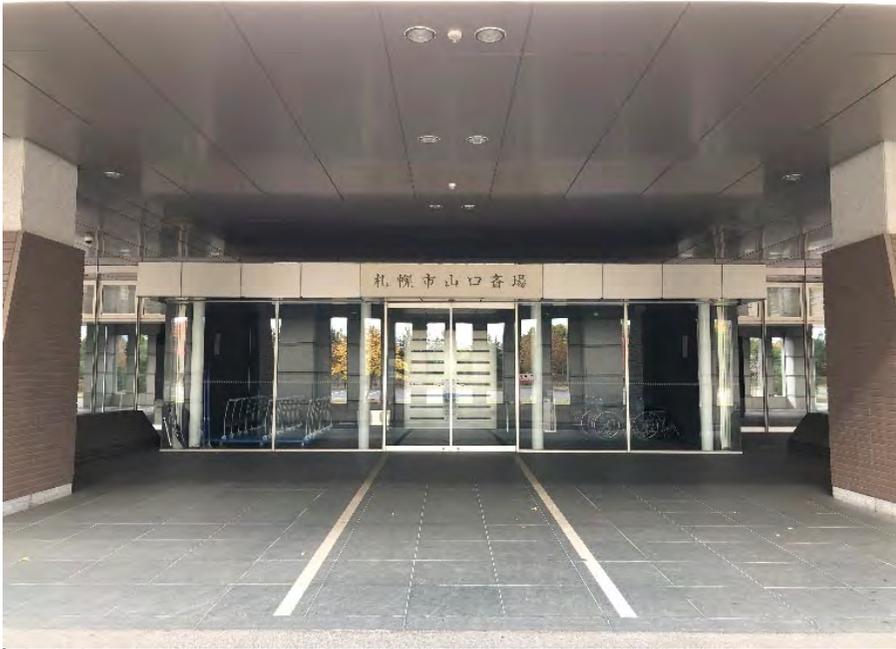
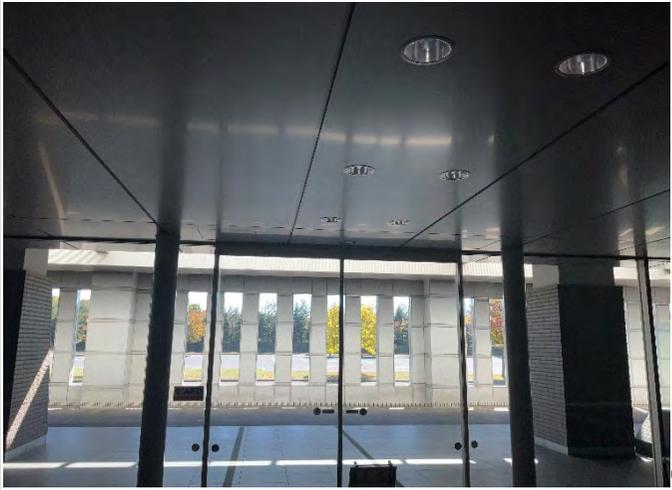
| | | | | ①メインエントランス | | | | ②メインエントランス | | | | |

| | | | | ・劣化は見られなかった | | | | D /長期(20年～)に更新検討を要す<br>:経過観察 | | | | |

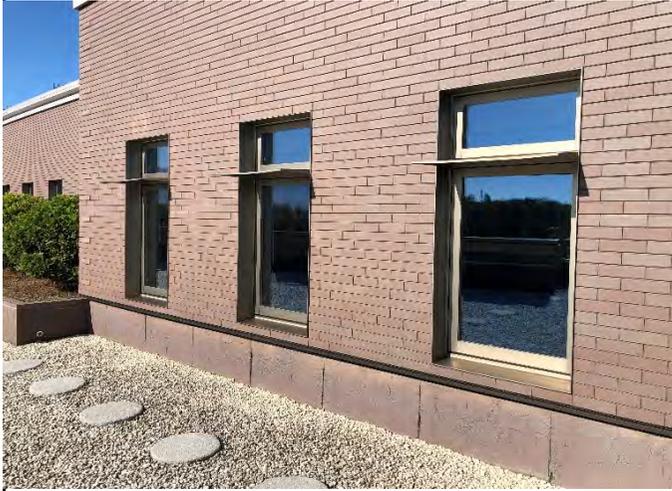
| <p>①2階特別控室建具</p> | | | | | <p>・劣化は見られなかった</p> | | | | <p>D /長期(20年~)に更新検討を要す<br/>:経過観察</p> | | | | |

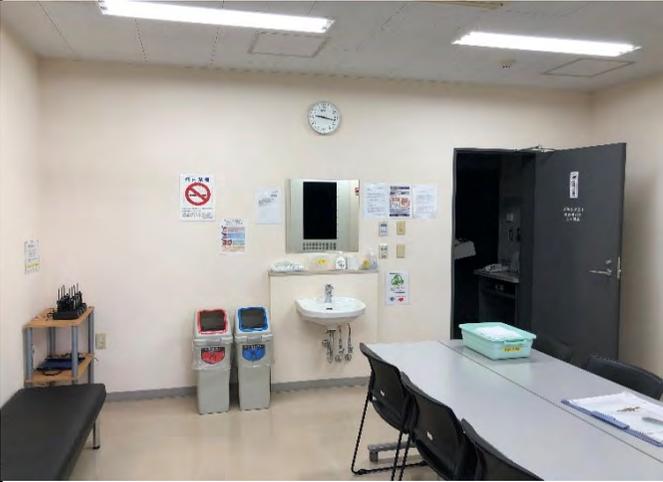
| <p>①1階運転手控室</p> | | | | | <p>・全体的に劣化が認められるが<br/>適宜修繕されており、維持管理状況は良好<br/>であり、短期での大規模な修繕は必要ない<br/>と判断</p> | | | | <p>C / 中期(10~20年)に更新検討を要す<br/>: 経過観察</p> | | | | |

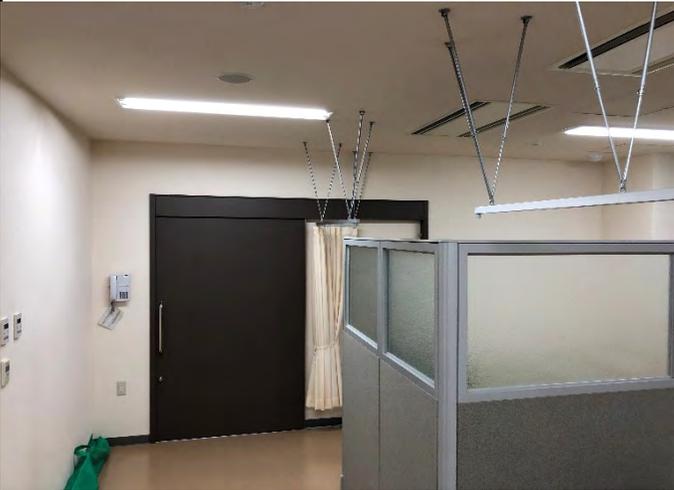
| <p>①1階救護室</p> | | | | | <p>・全体的に劣化が認められるが<br/>適宜修繕されており、維持管理状況は良好<br/>であり、短期での大規模な修繕は必要ない<br/>と判断</p> | | | | <p>D /長期(20年~)に更新検討を要す<br/>:経過観察</p> | | | | |

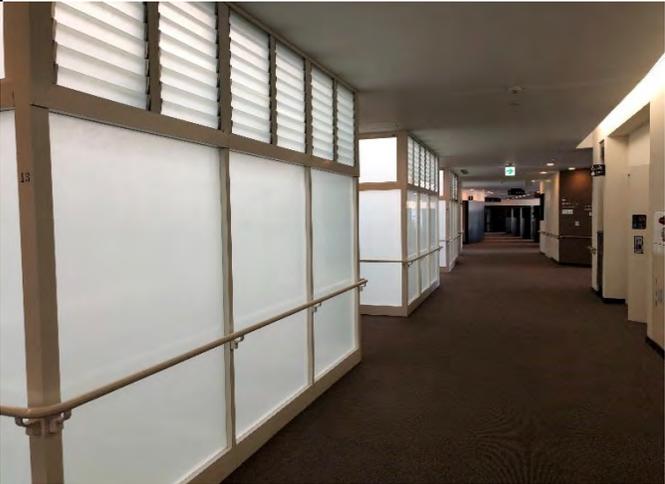
| <p>①2階廊下吹抜け</p> | | | | | <p>・劣化は見られなかった</p> | | | | <p>D /長期(20年~)に更新検討を要す<br/>:経過観察</p> | | | | |

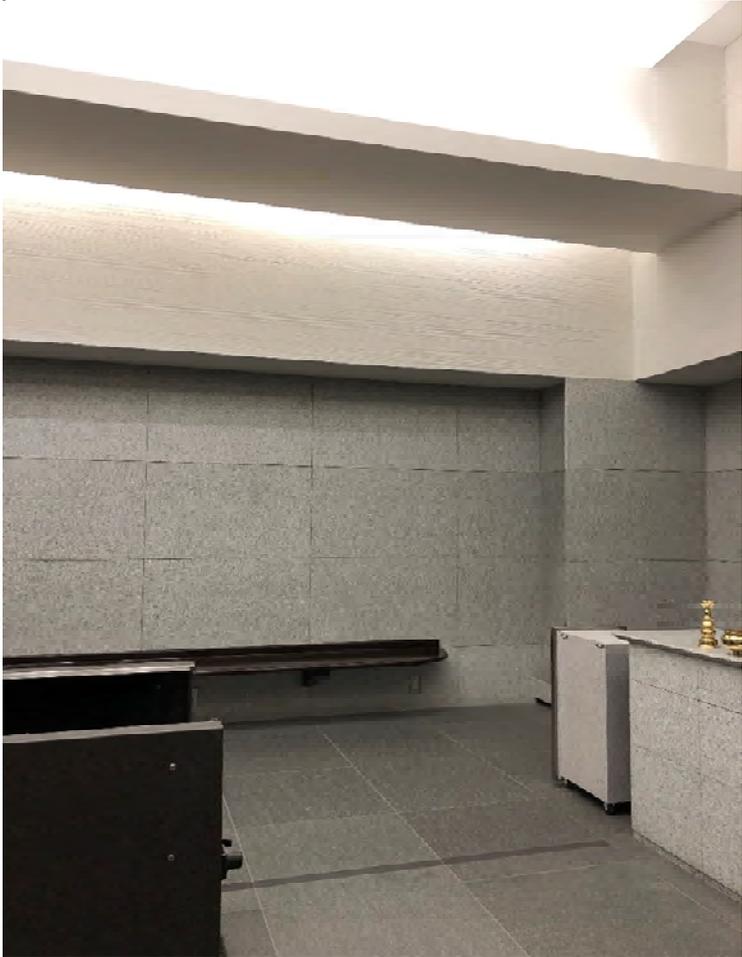
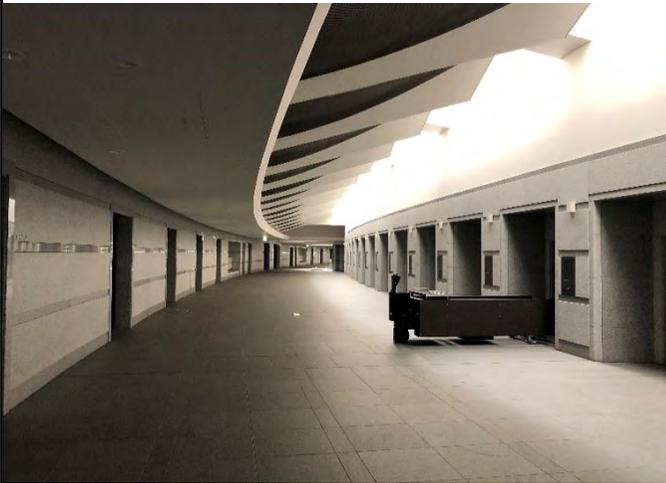
| ① 1階収骨室 | | | | | | | | ② 炉前ホール | | | |

| | | | | ・劣化は見られなかった | | | | D /長期(20年～)に更新検討を要す<br>:経過観察 | | | |
