令和5年度 避難場所標識撤去に係る事前調査業務 調査報告書

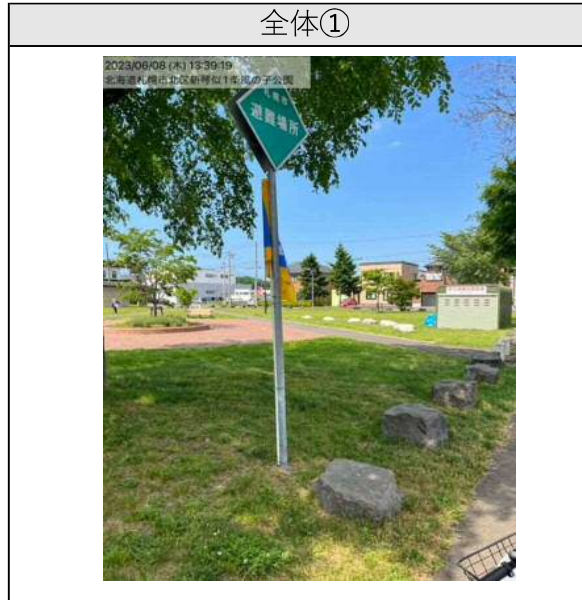
| NO | 1 |

| 接合部分 評価 | C（危険） |
| 接合部分 破損状況 | 揺れる（看板が揺れる）※必ずC評価 |

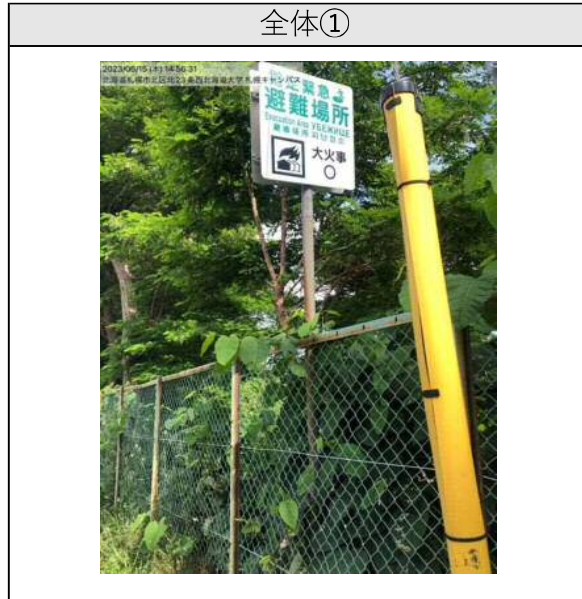
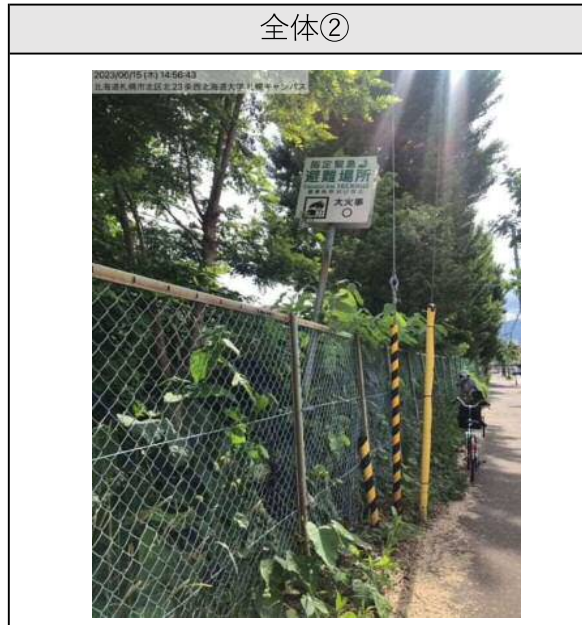
| NO | 2 | |

| ポール部分 評価 | C（危険） |
| ポール部分 破損状況 | サビ/腐食（サビが出ている/腐っている）、倒れかけている |
| 土台部分 評価 | C（危険） |
| 土台部分 破損状況 | 根本の部分から倒れかけている |

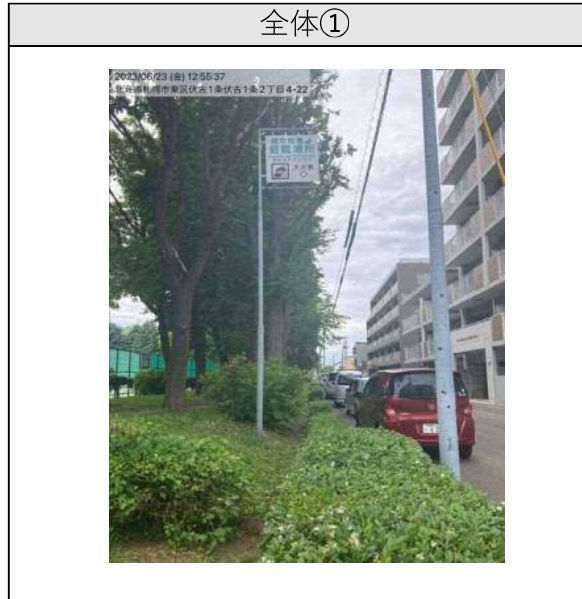
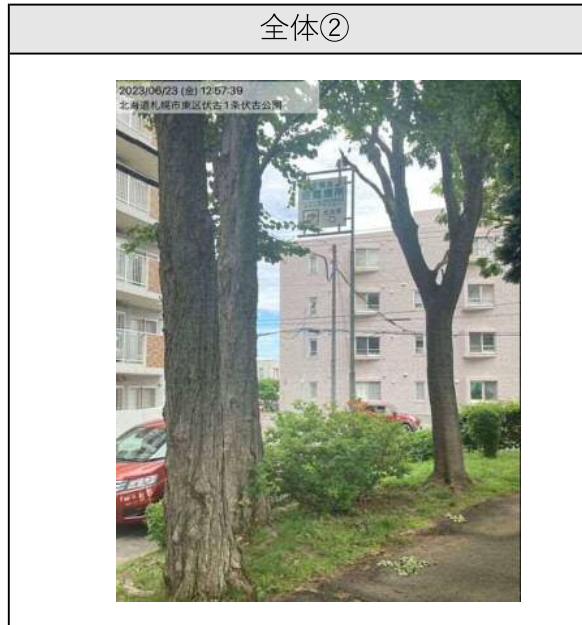
| NO | 3 | |

| 接合部分 破損状況 | 看板を固定する金具が取れている (2か所) |

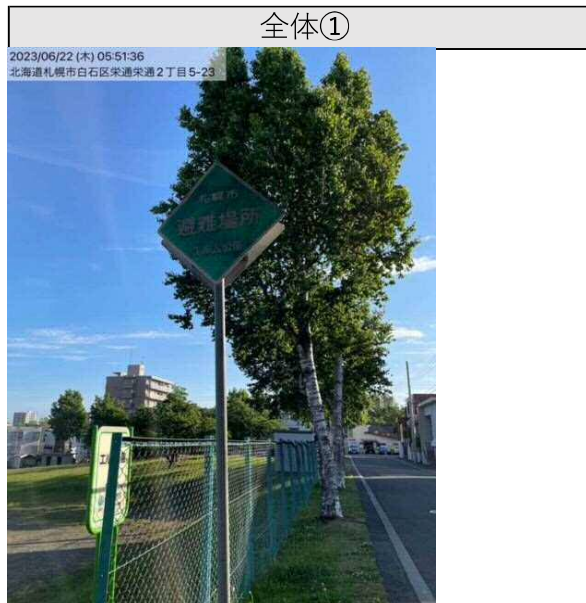
| NO | 4 | |

| 看板部分 評価 | B (危険性なし/破損あり) |
| 看板部分 破損状況 | 変形 (曲がっている), 汚れ/茶れ (表面に汚れや茶れがあり見えにくい) |
| 土台部分 評価 | C (危険) |
| 土台部分 破損状況 | 揺れる (倒れそうなくらい揺れる) ※必ずC評価 |

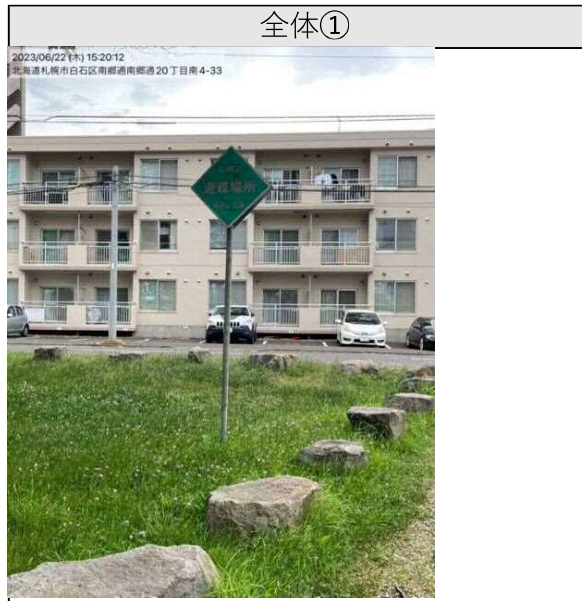
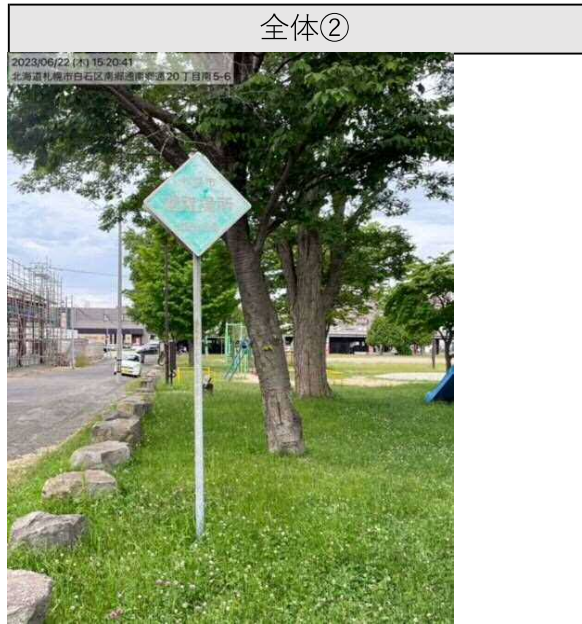
| NO | 5 |

| 接合部分 評価 | B(危険性なし/破損あり) |
| 接合部分 破損状況 | サビ/腐食(サビが出ている/腐っている) |
| 土台部分 評価 | C(危険) |
| 土台部分 破損状況 | 土台が部分とポールので間に隙間ができています |

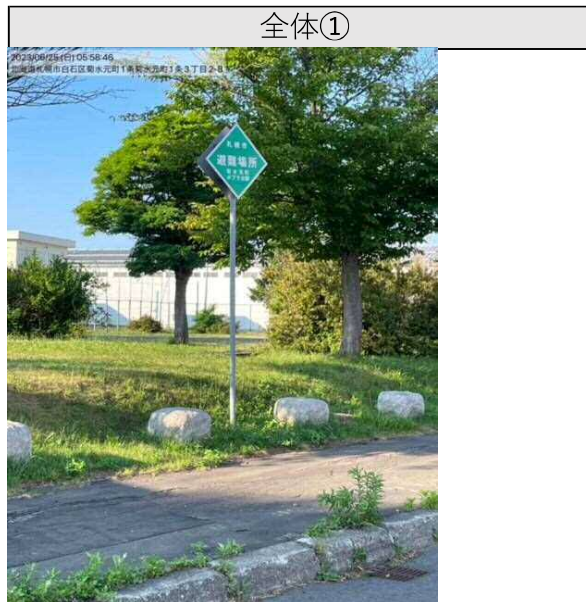
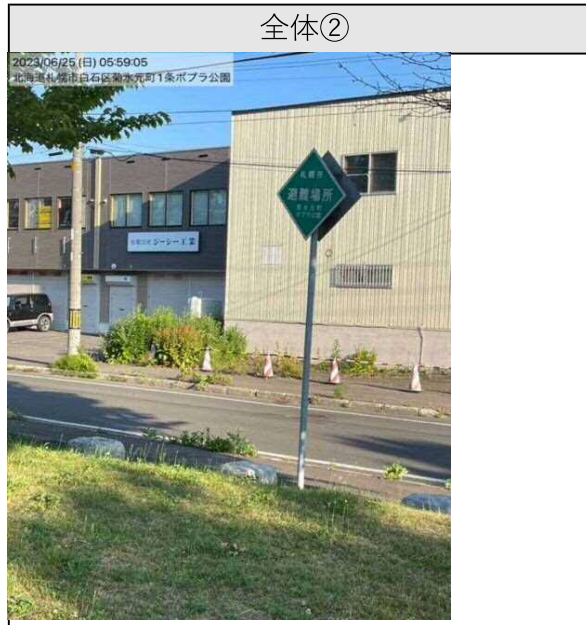
| NO | 7 | |

| 接合部分 破損状況 | ボルトが最後まで巻かされていない。 |

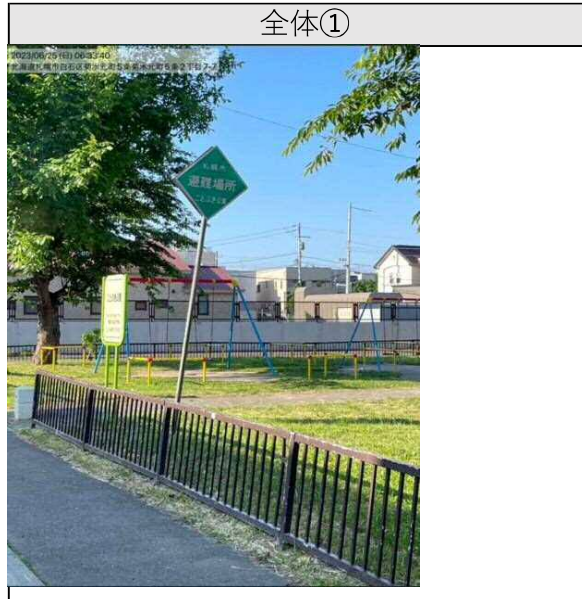
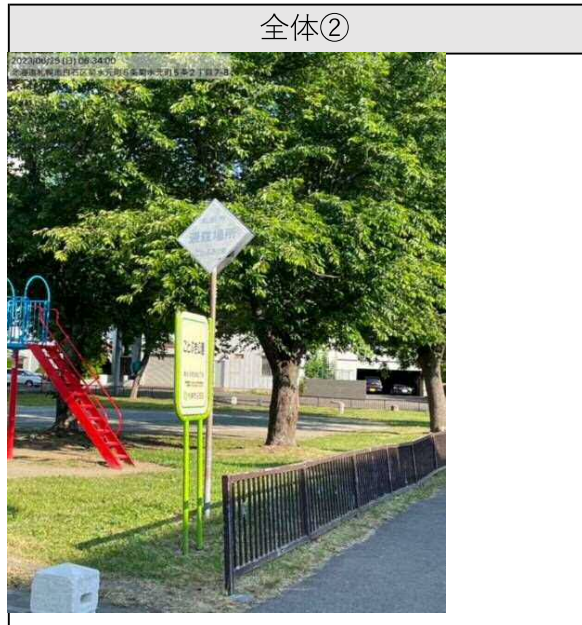
| NO | 8 | |

| 看板部分 評価 | B (危険性なし/破損あり) |
| 看板部分 破損状況 | 汚れ/擦れ (表面に汚れや擦れがあり見えにくい) |
| 接合部分 評価 | B (危険性なし/破損あり) |
| 接合部分 破損状況 | サビ/腐食 (サビが出ている/腐っている) |
| ポール部分 評価 | B (危険性なし/破損あり) |
| ポール部分 破損状況 | サビ/腐食 (サビが出ている/腐っている) |
| 土台部分 評価 | C (危険) |
| 土台部分 破損状況 | 少し揺れる/傾いている |

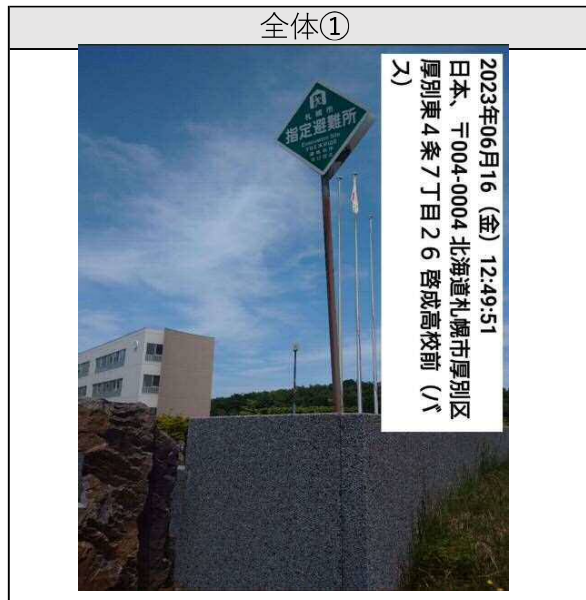
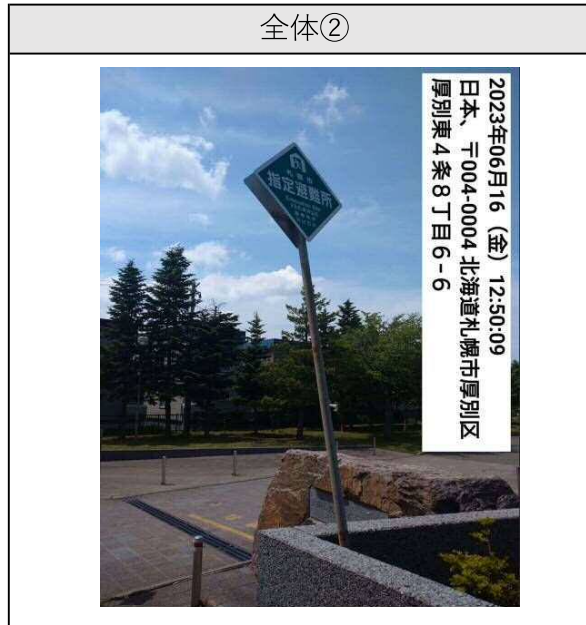
| NO | 9 |

| ポール部分 破損状況 | サビ/腐食(サビが出ている/腐っている), 傾いている |

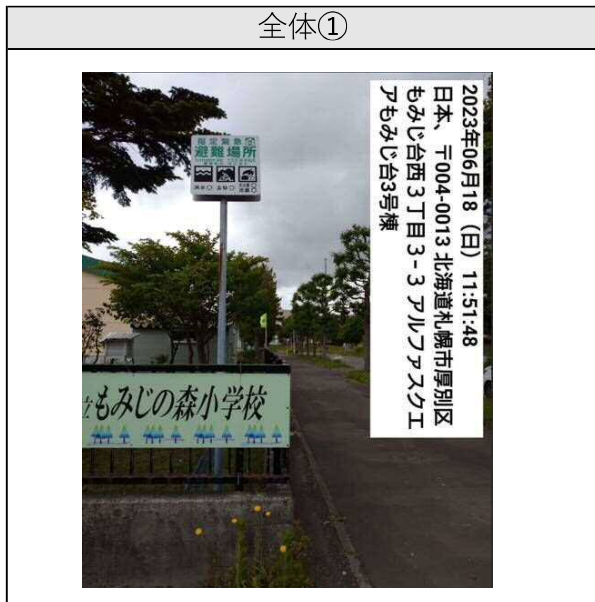
| NO | 10 |

| ポール部分 評価 | B (危険性なし/破損あり) |
| ポール部分 破損状況 | サビ/腐食 (サビが出ている/腐っている), 傾いている |
| 土台部分 評価 | C (危険) |
| 土台部分 破損状況 | 傾いている |

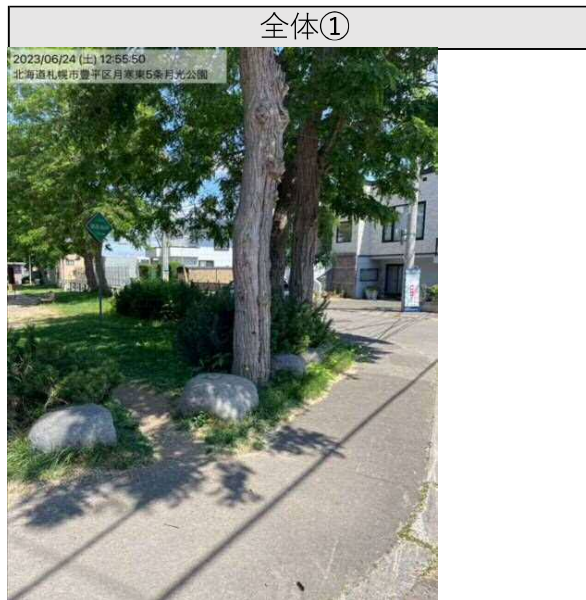
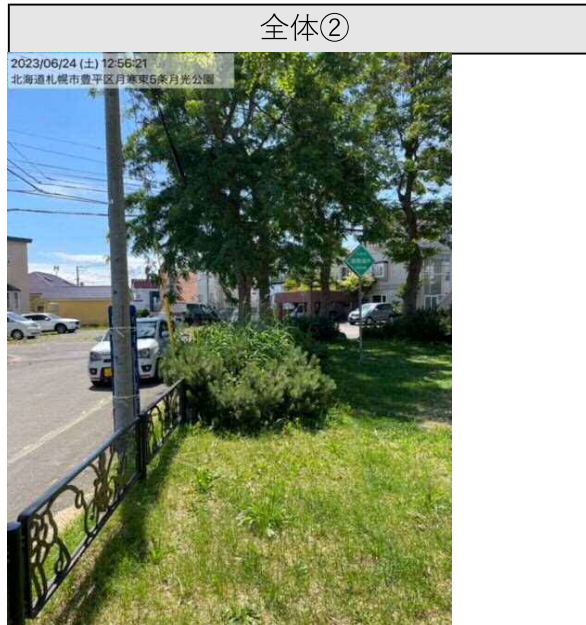
| NO | 11 |

| 看板部分 評価 | B（危険性なし/破損あり） |
| 看板部分 破損状況 | 少し汚れ、スレ有り |
| 接合部分 評価 | B（危険性なし/破損あり） |
| 接合部分 破損状況 | サビ/腐食（サビが出ている/腐っている） |
| 土台部分 評価 | C（危険） |
| 土台部分 破損状況 | 揺れる（倒れそうなくらい揺れる）※必ずC評価 |

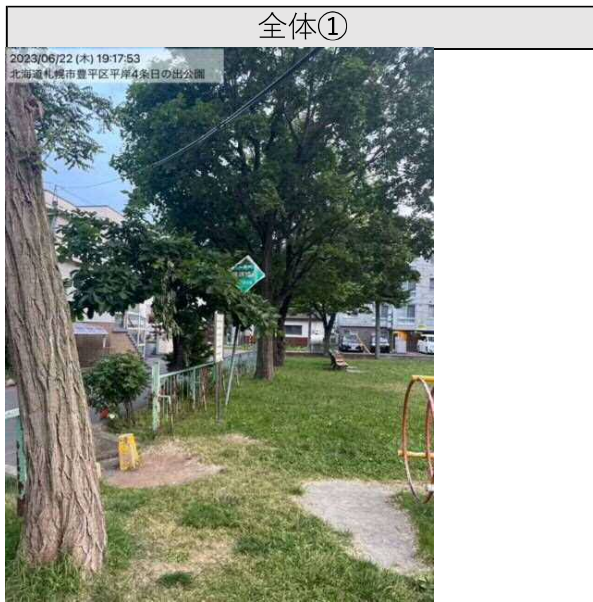
| NO | 12 |

| 看板部分 評価 | B（危険性なし/破損あり） |
| 看板部分 破損状況 | 変形（曲がっている）、汚れ/茶れ（表面に汚れや茶れがあり見えにくい） |
| 接合部分 評価 | B（危険性なし/破損あり） |
| 接合部分 破損状況 | サビ/腐食（サビが出ている/腐っている） |
| ポール部分 評価 | B（危険性なし/破損あり） |
| ポール部分 破損状況 | 変形（曲がっている） |
| 土台部分 評価 | C（危険） |
| 土台部分 破損状況 | 揺れる（倒れそうなくらい揺れる）※必ずC評価 |

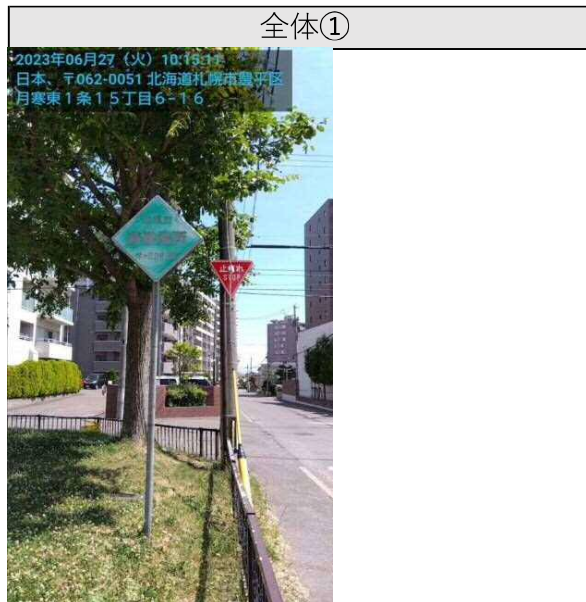
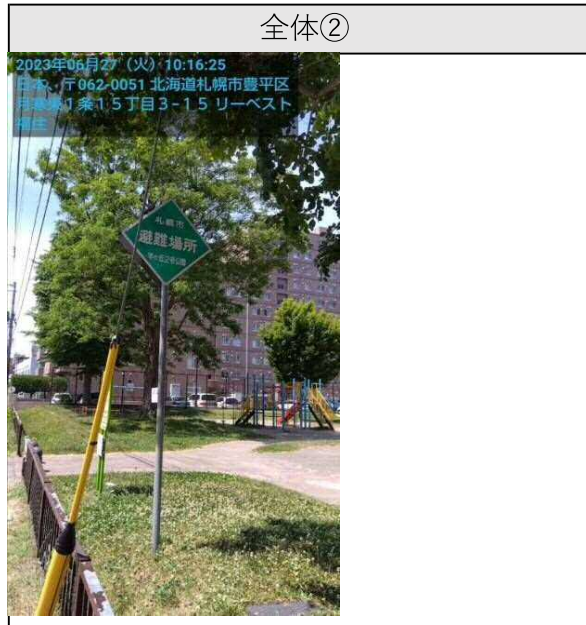
| NO | 13 | |

| 看板部分 評価 | B (危険性なし/破損あり) |
| 看板部分 破損状況 | 汚れ/擦れ (表面に汚れや擦れがあり見えにくい) |
| 接合部分 評価 | B (危険性なし/破損あり) |
| 接合部分 破損状況 | サビ/腐食 (サビが出ている/腐っている) |
| 土台部分 評価 | C (危険) |
| 土台部分 破損状況 | 揺れる (倒れそうなくらい揺れる) ※必ずC評価 |

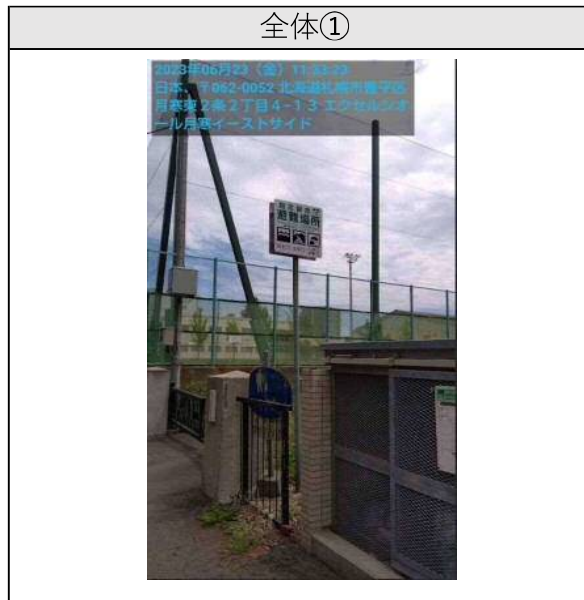
| NO | 14 | |

| 土台部分 評価 | C (危険) |
| 土台部分 破損状況 | 揺れる (倒れそうなくらい揺れる) ※必ずC評価 |

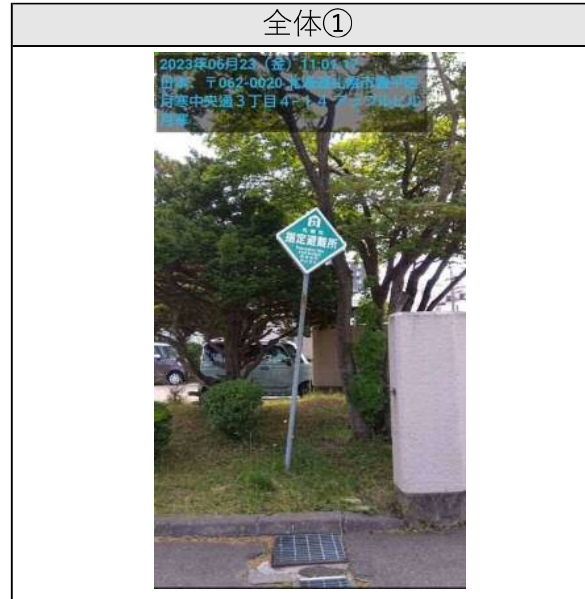
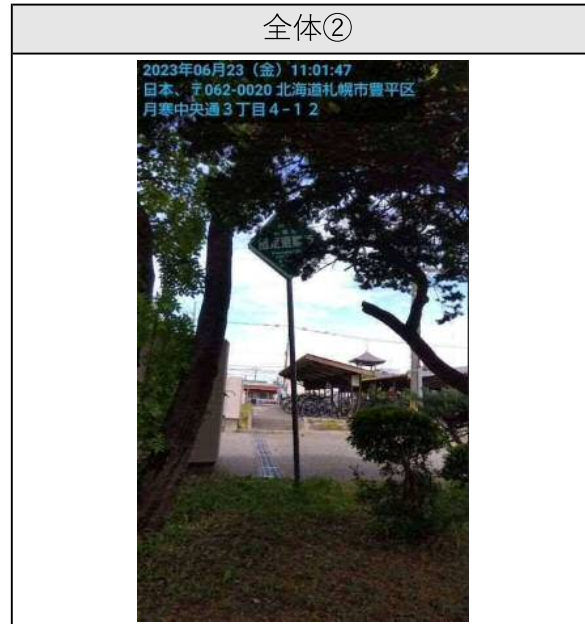
| NO | 15 |

| ポール部分 評価 | B(危険性なし/破損あり) |
| ポール部分 破損状況 | サビ/腐食(サビが出ている/腐っている), 傾いている |
| 土台部分 評価 | C(危険) |
| 土台部分 破損状況 | 揺れる(倒れそうなくらい揺れる) ※必ずC評価 |

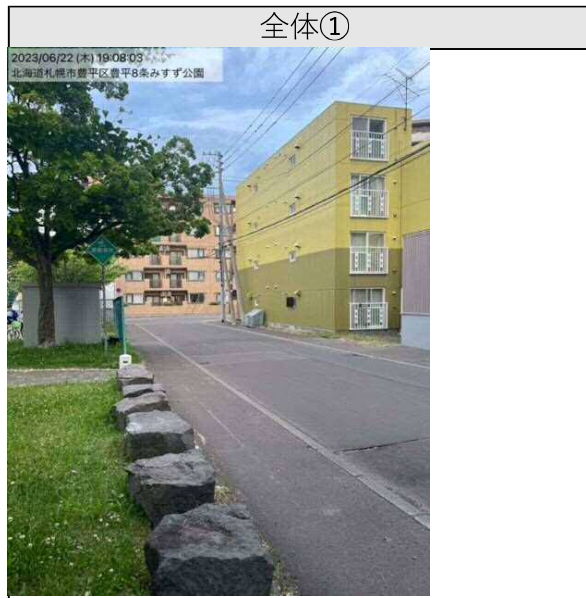
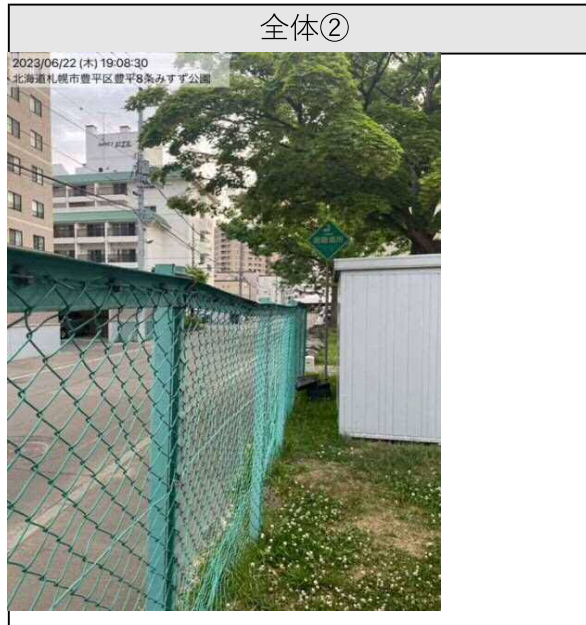
| NO | 16 |

| 土台部分 評価 | C（危険） |
| 土台部分 破損状況 | 揺れる（倒れそうなくらい揺れる）※必ずC評価 |

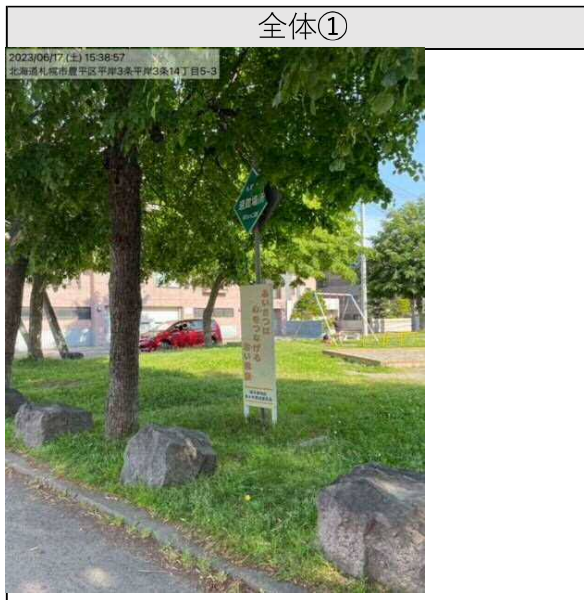
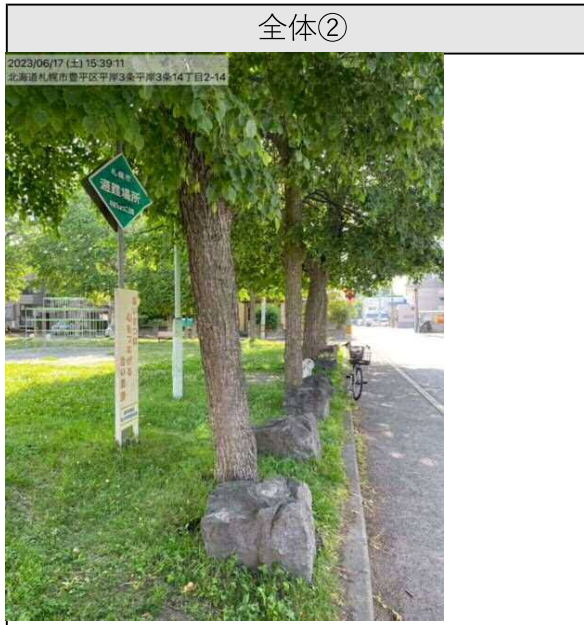
| NO | 17 |

| 看板部分 評価 | B（危険性なし/破損あり） |
| 看板部分 破損状況 | 亀裂あり（看板に傷や亀裂が入っている）、変形（曲がっている） |
| 接合部分 破損状況 | サビ/腐食（サビが出ている/腐っている） |
| 土台部分 評価 | B（危険性なし/破損あり） |
| 土台部分 破損状況 | 揺れる、看板ががたつく |

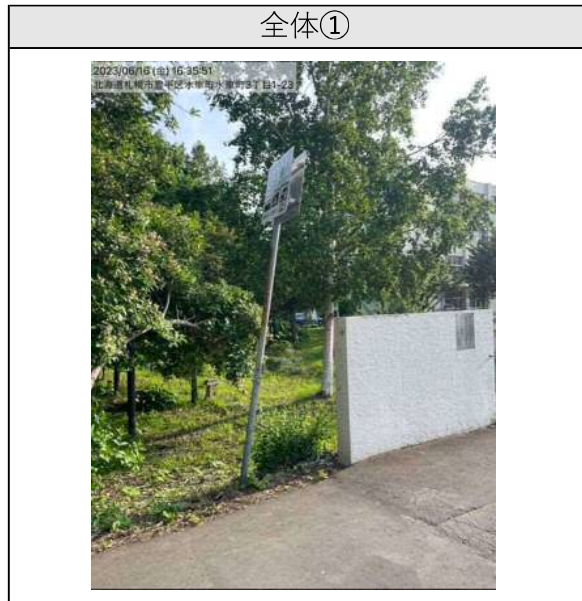
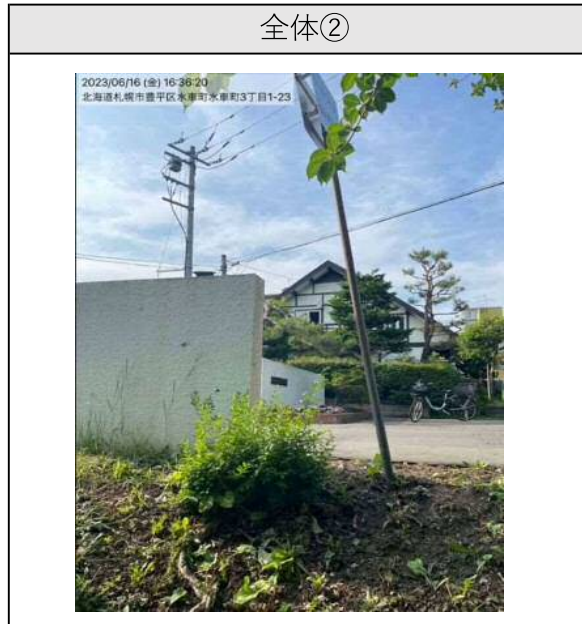
| ポール部分 評価 | B(危険性なし/破損あり) |
| ポール部分 破損状況 | サビ/腐食(サビが出ている/腐っている),少し一部サビあり |
| 土台部分 評価 | C(危険) |
| 土台部分 破損状況 | 斜めになっていて、少しぐらつく |

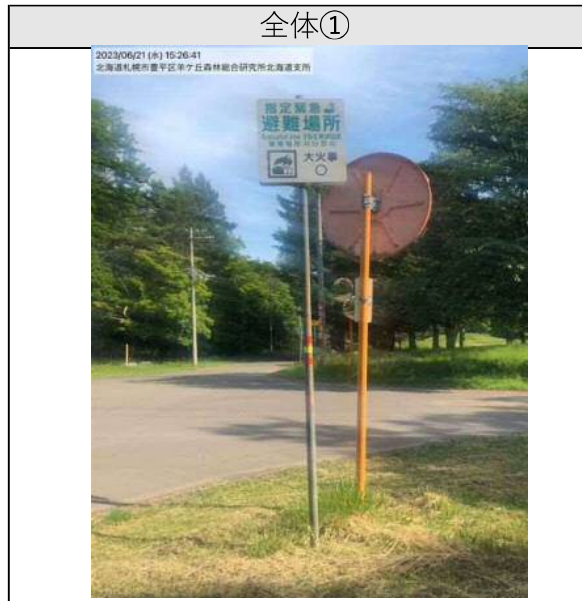
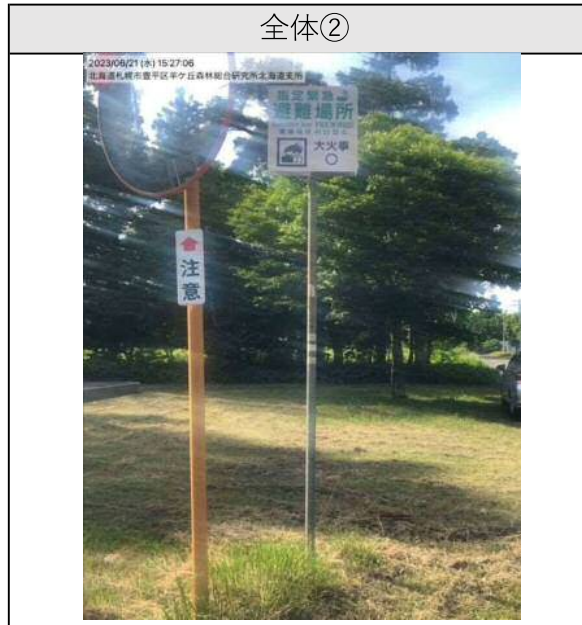
| NO | 19 | |

| 土台部分 評価 | C（危険） |
| 土台部分 破損状況 | 揺れる（倒れそうなくらい揺れる）※必ずC評価 |

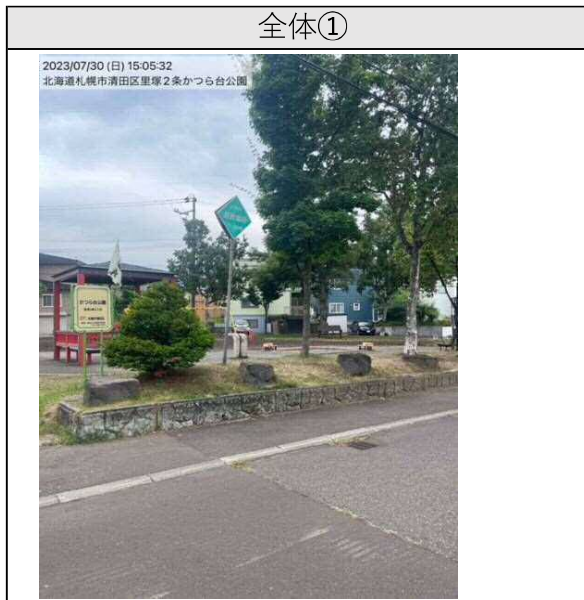
| NO | 20 |

| 接合部分 破損状況 | ボルトが外れている |

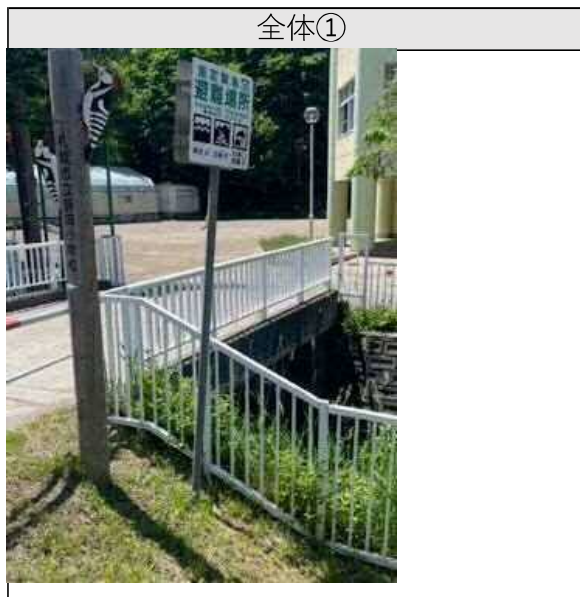
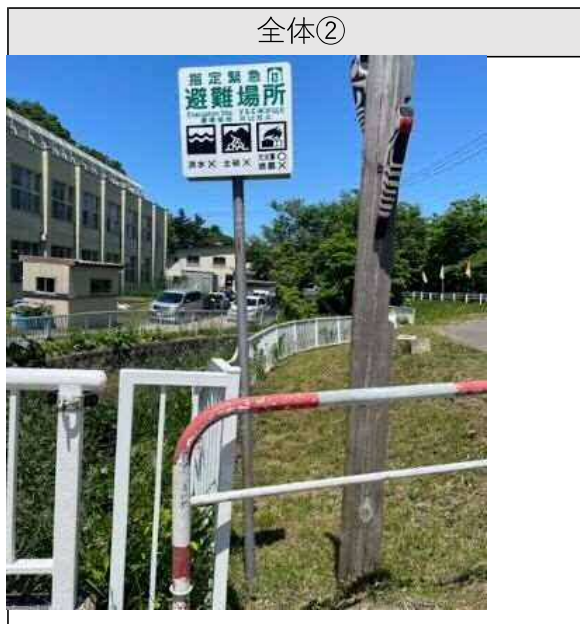
| NO | 21 | |

| 土台部分 評価 | C (危険) |
| 土台部分 破損状況 | 倒れそうではないが土台部分がガタガタ揺れる |

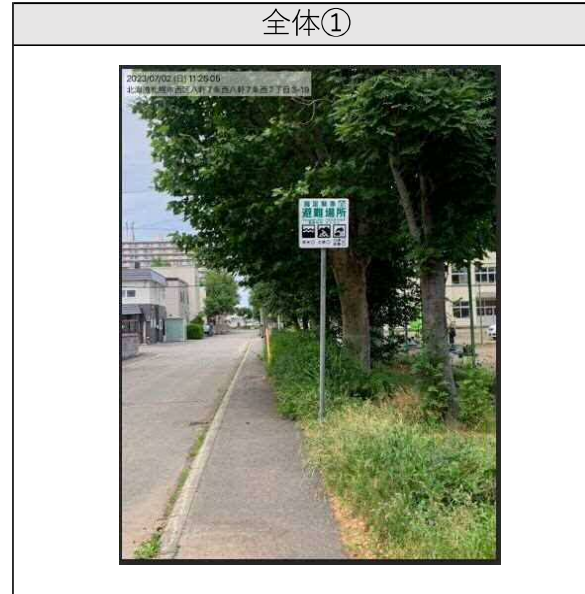
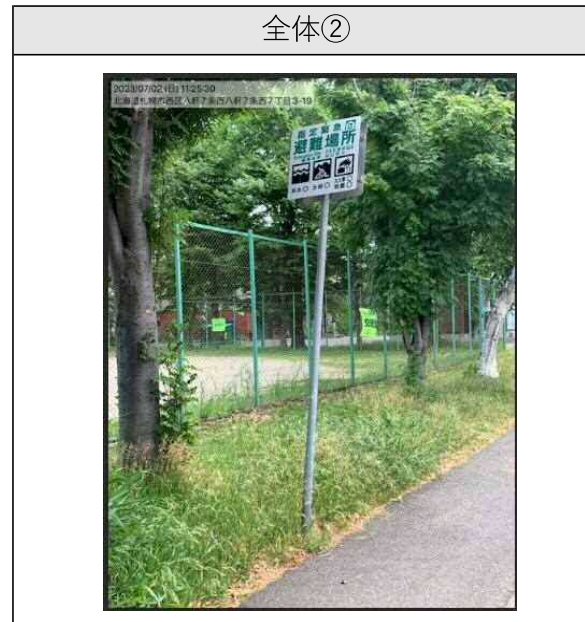
| NO | 22 |

| 土台部分 評価 | C (危険) |
| 土台部分 破損状況 | 揺れはしないがかなり斜め |

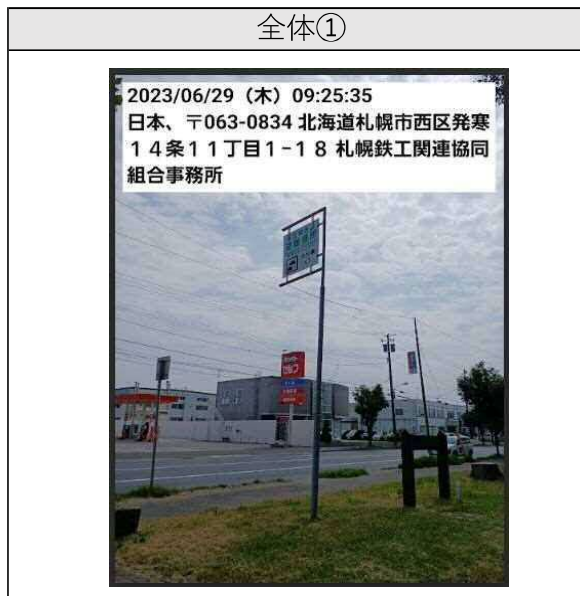
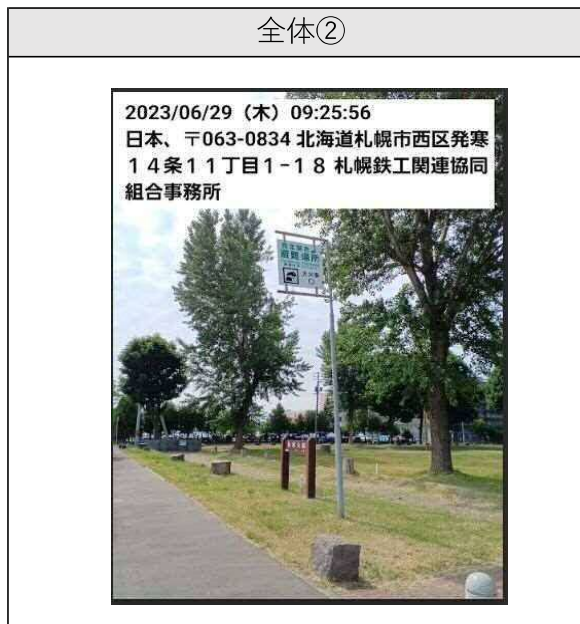
| NO | 23 |

| 土台部分 評価 | C（危険） |
| 土台部分 破損状況 | 揺れる（倒れそうなくらい揺れる）※必ずC評価、標識自体が少し斜めになってました。 |

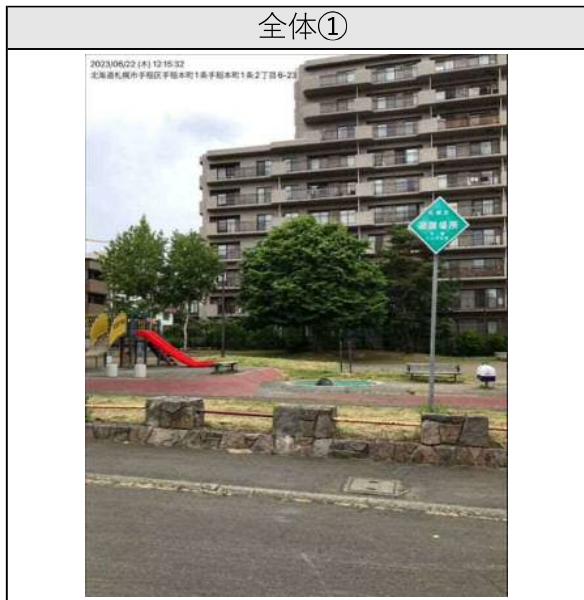
| NO | 24 |

| 看板部分 評価 | B（危険性なし/破損あり） |
| 看板部分 破損状況 | 変形（曲がっている）、汚れ/茶れ（表面に汚れや茶れがあり見えにくい） |
| 接合部分 破損状況 | 揺れる（看板が揺れる）※必ずC評価 |

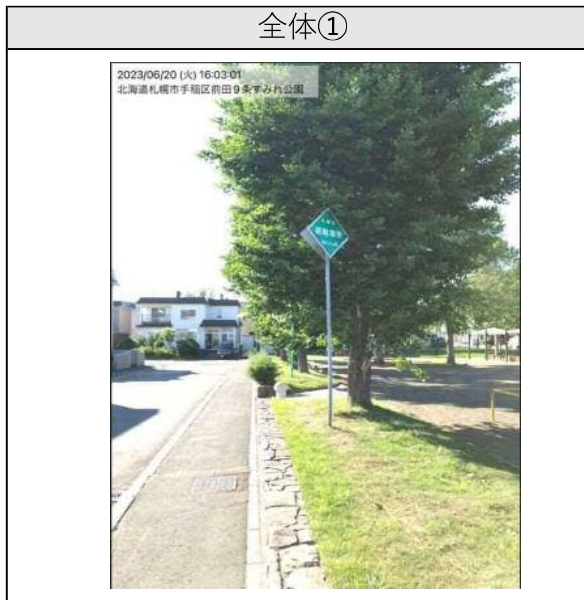
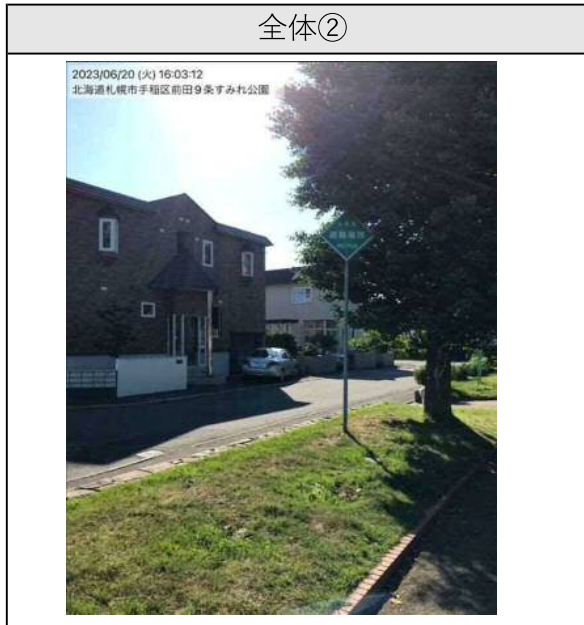
| NO | 25 |

| 接合部分 破損状況 | 揺れる（看板が揺れる）※必ずC評価 |

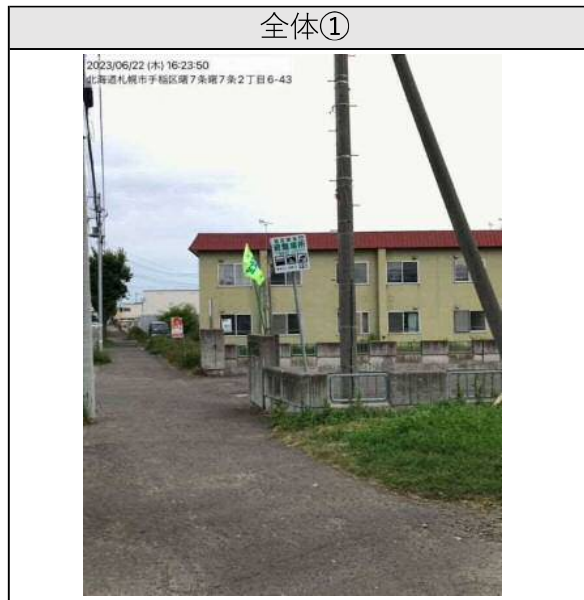
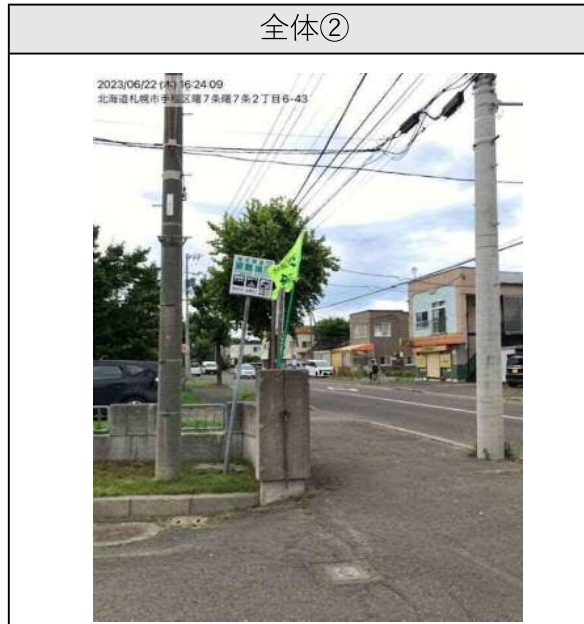
| NO | 26 |

| ポール部分 評価 | B（危険性なし/破損あり） |
| ポール部分 破損状況 | サビ/腐食（サビが出ている/腐っている）、危険性はないが、積んでいる |
| 土台部分 評価 | C（危険） |
| 土台部分 破損状況 | 揺れる（倒れそうなくらい揺れる） ※必ずC評価 |
