消防科学研究所報

SAPPORO FIRE SCIENCE LABORATORY

半焼火災から5日後に出火した事案に係る再現実験について

札幌市消防科学研究所 伊藤 潤
宮下 典之
橋本 慎也
橋田 宏一

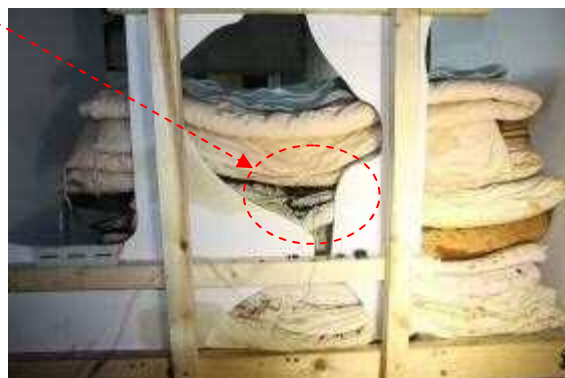
背面側は、火源設定付近の布団の隙間がわずかに煤けている。

写真 10 実験状況 3

写真 11 実験状況 3 (背面側)

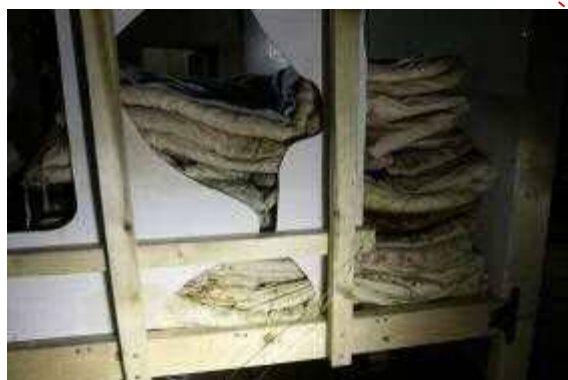
実験終了まで外見上に大きな焼損は認められなかった。

上側のくぼみの範囲はさらに広がっており、全体的に背面端中央から手前側、さらに向かって左側にかけてと、前述した高温部を探して温度測定位置を移動させた範囲とほぼ一致している。

写真 21 実験状況 6

写真 22 実験状況 6（背面側）

写真 23 実験状況 6（上側）

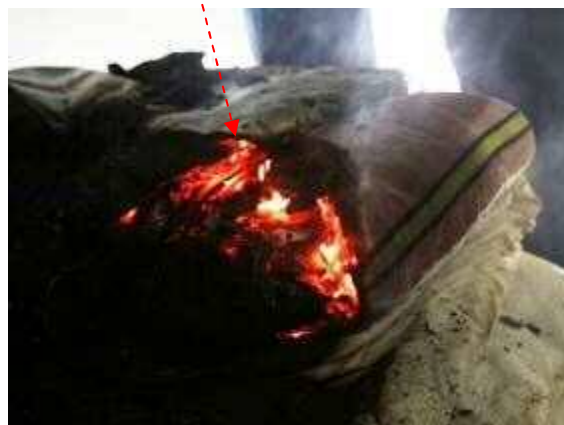
なお、寝具類に向かって送風機で風をおくると、炭化部分が赤熱することから、燃焼状態が継続していることが確認できる。

写真 34 3層目綿布団① (送風状態)

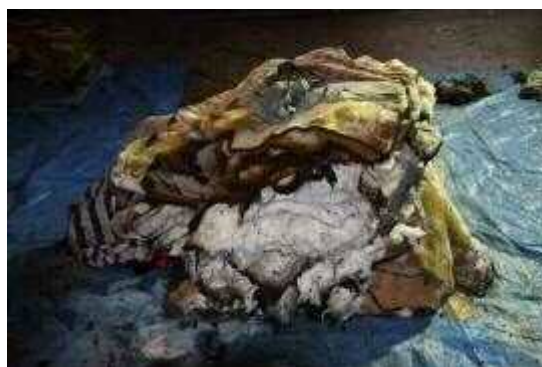
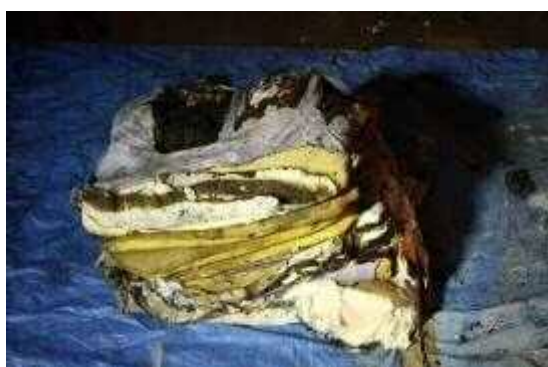
積み重ねの順番は、上から順に、寝具H、寝具D、寝具J、寝具I、寝具G、寝具F、寝具Eの7層である。

写真 48 積み重ね再現状況（手前側）

写真 49 積み重ね再現状況（奥側）

写真 50 積み重ね再現状況
（裏面・手前側）

写真 51 積み重ね再現状況
（裏面・奥側）

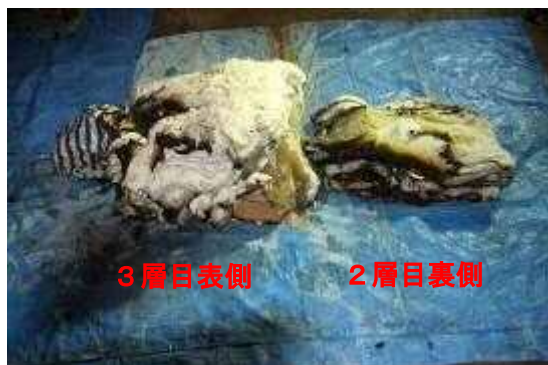
2層、3層目の寝具を左右に開いた状態で確認すると、2層目裏面側から3層目にかけて寝具内側のやや右側に焼損及び焼失が認められる。

3層目については、内部の綿類しか残存していないため、詳細な形状の再現は出来なかったが、焼失範囲は次の4層目側まで達しており、全体的に手前側に比べ、奥側に焼損範囲が大きいものと推測する。

写真 54 積み重ね再現状況
(2、3層間展開・手前側)

写真 55 積み重ね再現状況
(2、3層間展開・奥側)

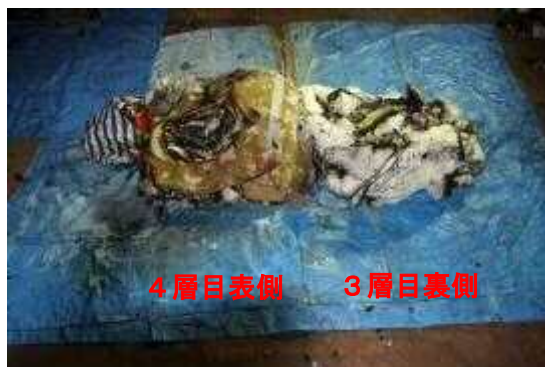
3層、4層目の寝具を左右に開いた状態で確認すると、3層目から4層目にかけて寝具内側のやや右側に焼損及び焼失が認められる。

焼失範囲は、3層目から4層目、更には次の5層目側まで達しており、全体的に手前側に比べ、奥側に焼損範囲が大きい。

3層目、4層目の焼失範囲を比較すると、4層目の焼失範囲が大きい。

写真 56 積み重ね再現状況
(3、4層間展開・手前側)

写真 57 積み重ね再現状況
(3、4層間展開・奥側)

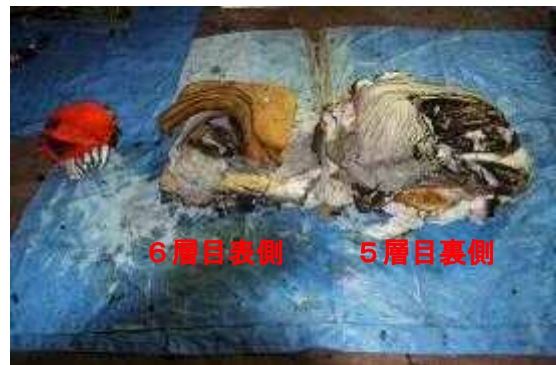
5層、6層目の寝具を左右に開いた状態で確認すると、5層目から6層目にかけて寝具内側のやや右側に焼損及び焼失が認められる。

焼失範囲は、5層目から6層目、更には次の7層目側まで達しており、全体的に手前側に比べ、奥側に焼損範囲が大きい。

5層目、6層目の焼失範囲を比較すると、6層目の焼失範囲が大きく、裏側の大部分が焼失している。

写真 60 積み重ね再現状況
(5、6層間展開・手前側)

写真 61 積み重ね再現状況
(5、6層間展開・奥側)

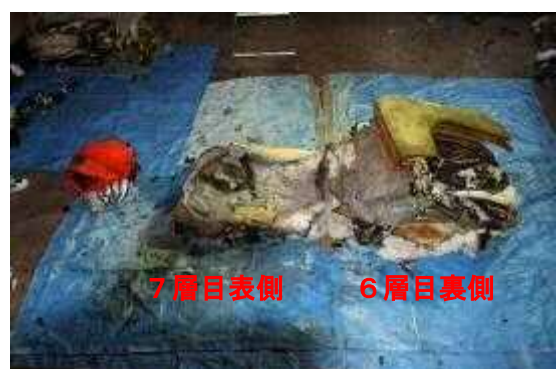
6層、7層目の寝具を左右に開いた状態で確認すると、6層目から7層目にかけて寝具内側のやや右側に焼損及び焼失が認められる。

焼失範囲は、6層目から7層目表側まで達しており、全体的に手前側に比べ、奥側に焼損範囲が大きい。

6層目、7層目の焼失範囲を比較すると、6層目の焼失範囲が大きい。

7層目の表側の焼失範囲は裏側にまで達しておらず、裏側にも焼損及び焼失が認められるものの(写真 50、51 参照)、表・裏の焼損に繋がりはなく、それぞれ独立した焼損である。

写真 62 積み重ね再現状況
(6、7層間展開・手前側)

写真 63 積み重ね再現状況
(6、7層間展開・奥側)

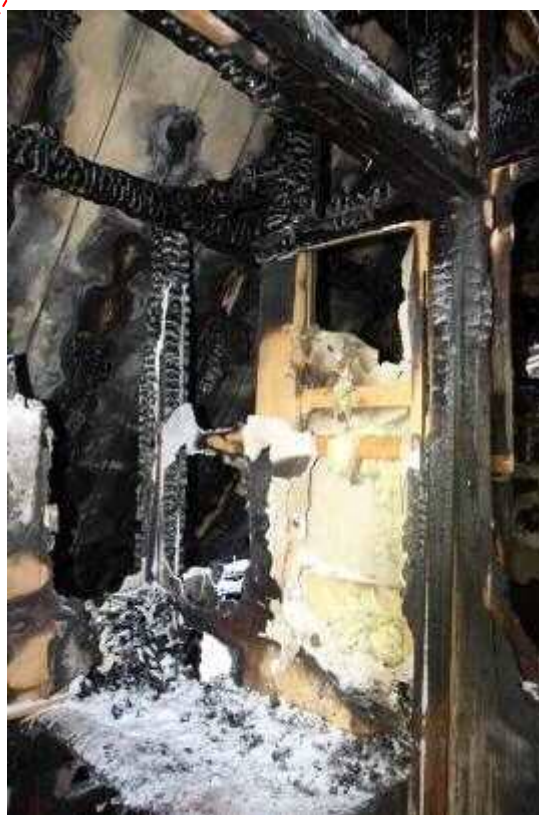
四隅の柱について見分すると、手前側の柱2本は、上側の三分の一程度が炭化しており、上側に向かうにつれ炭化亀裂が深くなっている。背面側の柱は、全体的に深い炭化亀裂が認められる。

写真 67 押入れの状況
(南西側から撮影)

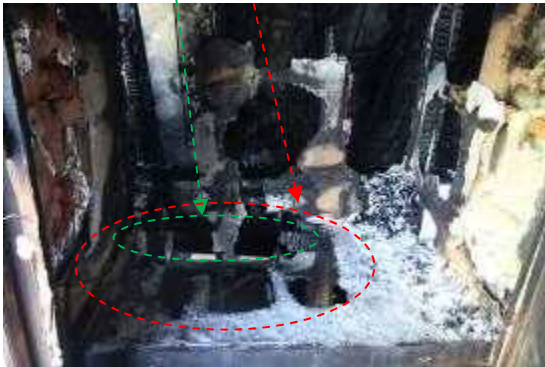
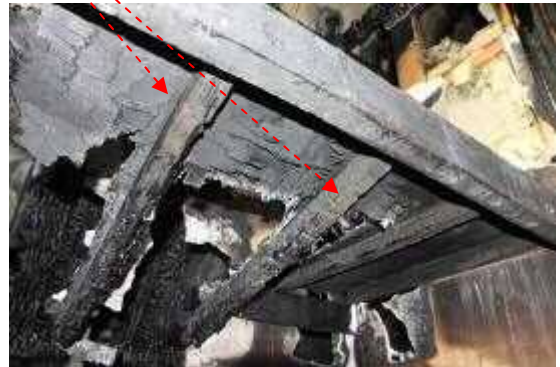
後框は左側半分が焼失している。前框は手前側の一部に表面炭化が認められるものの、焼損はほとんど認められない。前後の框の焼損範囲を比較すると、押入れ背面側である後框の焼損が著しい。

中棚根太は全体的に炭化しており、特に左側の2本が背面側に行くにつれて焼け細っており、後框の焼失部分付近で外れ傾いている状態である。

写真 68 押入れ中棚の状況
(南側上方から撮影)

写真 69 押入れ中棚の状況
(南西側下方から撮影)

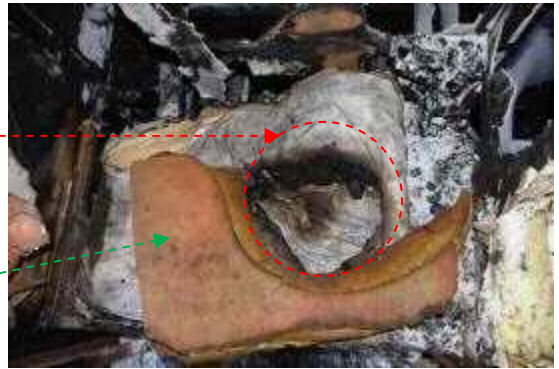
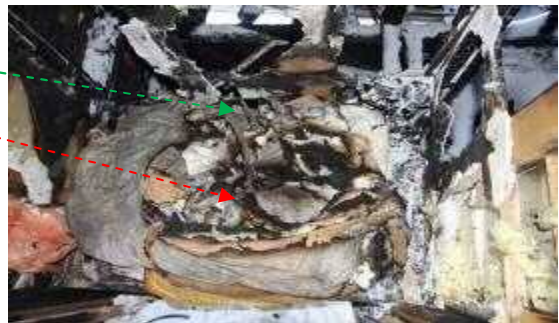
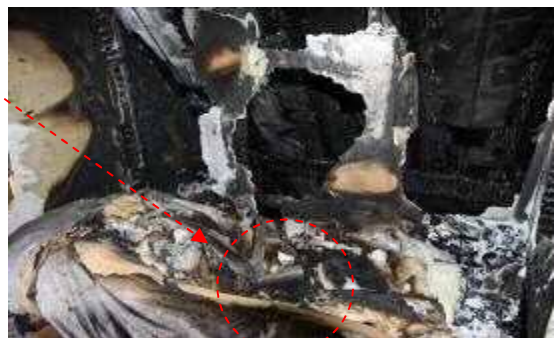
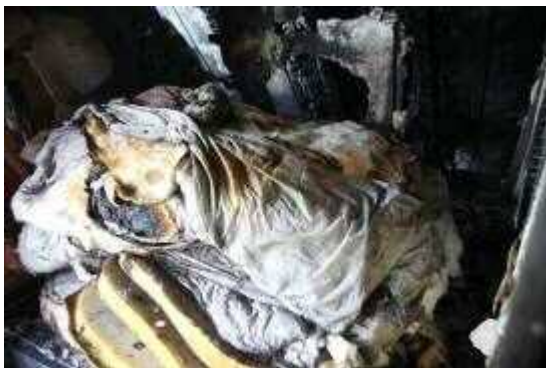
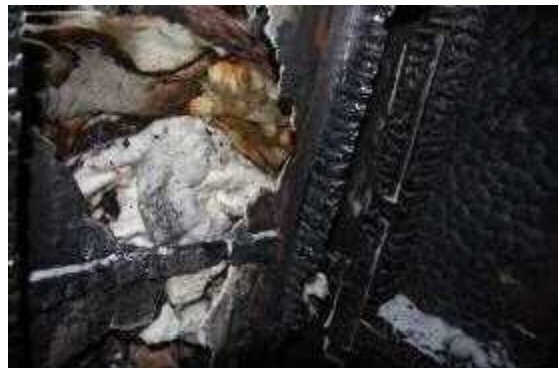
5層目から上の層の寝具類の焼損については、外側の焼損は押入れ壁体との連続性が認められるものの、内側の焼損がある寝具については、押入れの焼損との連続性は認められない。

以上のことをまとめると、寝具類外側の焼損範囲は、押入れの焼損とほぼ一致し、寝具類内部の独立した焼損は、5、6層目付近の背面側で、一部外側との繋がりが認められる。

写真 73 6、7層目まで復元時の状況
(南側から俯瞰撮影)

写真 74 5層目まで復元時の状況
(南側から俯瞰撮影)

写真 75 5層目まで復元時の背面側の状況
(南東側から撮影)

写真 76 1層目まで復元時の状況
(南東側から撮影)

写真 77 1層目まで復元時の背面側の状況
(押入れ背面側の壁体内より北東側から撮影)

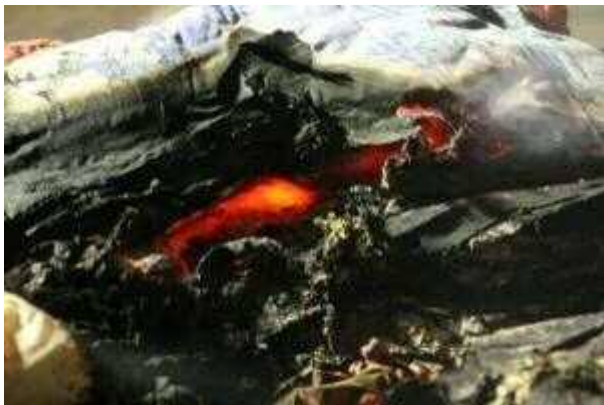
- 綿布団（以下、「綿」とする）は、前面の大部分が焼けずに残っていたが、他の部分は火源を中心として全体的に炭化及び灰化していた。
また、内部は球状に焼け込み、焼失していた。
- 化学繊維布団（以下、「化繊」とする）及び化学繊維毛布（以下、「化繊毛布」とする）は、綿布団と接している部分が炭化及び灰化していた。
- 綿布団の内部は無炎燃焼が継続しており、送風機で風を当てることで炎が上がった。

写真30 事前実験4終了時(綿②内部)

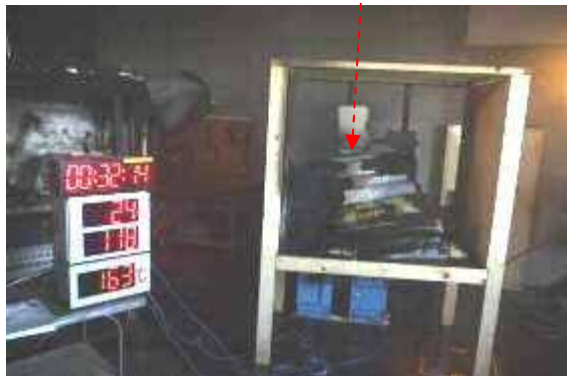
消火後の寝具類は、手前側の一部を除き全体的に炭化し、表面から蒸気が立ち上っているが、外見上は炎や赤熱部分等の燃焼現象は確認できない。

写真9 放水（1回目）直後

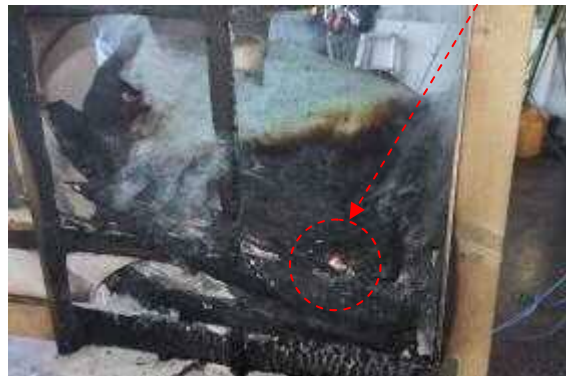
しかし、背面側をわずかに開き内側を確認すると、綿製布団内部の背面側一部に、赤熱し熾き状態になった部分が認められ、燃焼は一部継続していることが確認できる。

写真10 放水（1回目）直後（背面側）

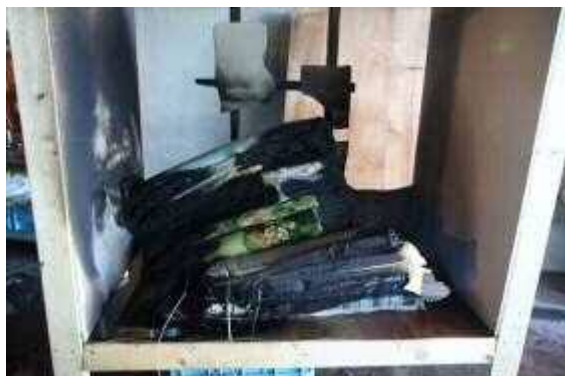
各寝具類の表面は、大量の水分を含み水が滴っている状態である。

消火想定時と同じく寝具類の周囲をわずかに開き内側を確認するも、前述したような熾き状の燃焼状況等は確認できなかった。

写真 11 放水（2回目）直後
