アスベスト含有調査結果

■ 調査結果

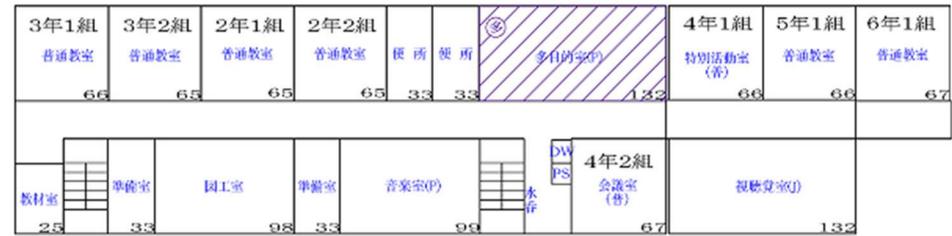
3階平面図

- 【管理教室棟】**
- N07 1階内壁（理科準備室）
 - N08 1階内壁（シャワー室）
 - N09 1階内壁（昭和58年増築部廊下）
 - N010 1階内壁（平成4年増築部廊下）
 - N011 1階階段天井裏
 - N012 2階放送室天井裏
- 【屋内運動場棟】**
- N06 油庫梁

※図は検体採取の位置図です。調査の結果、アスベストの含有が認められる仕上げ材と同工事内で同材料を使用している箇所は、アスベストを含有しているものとしています。

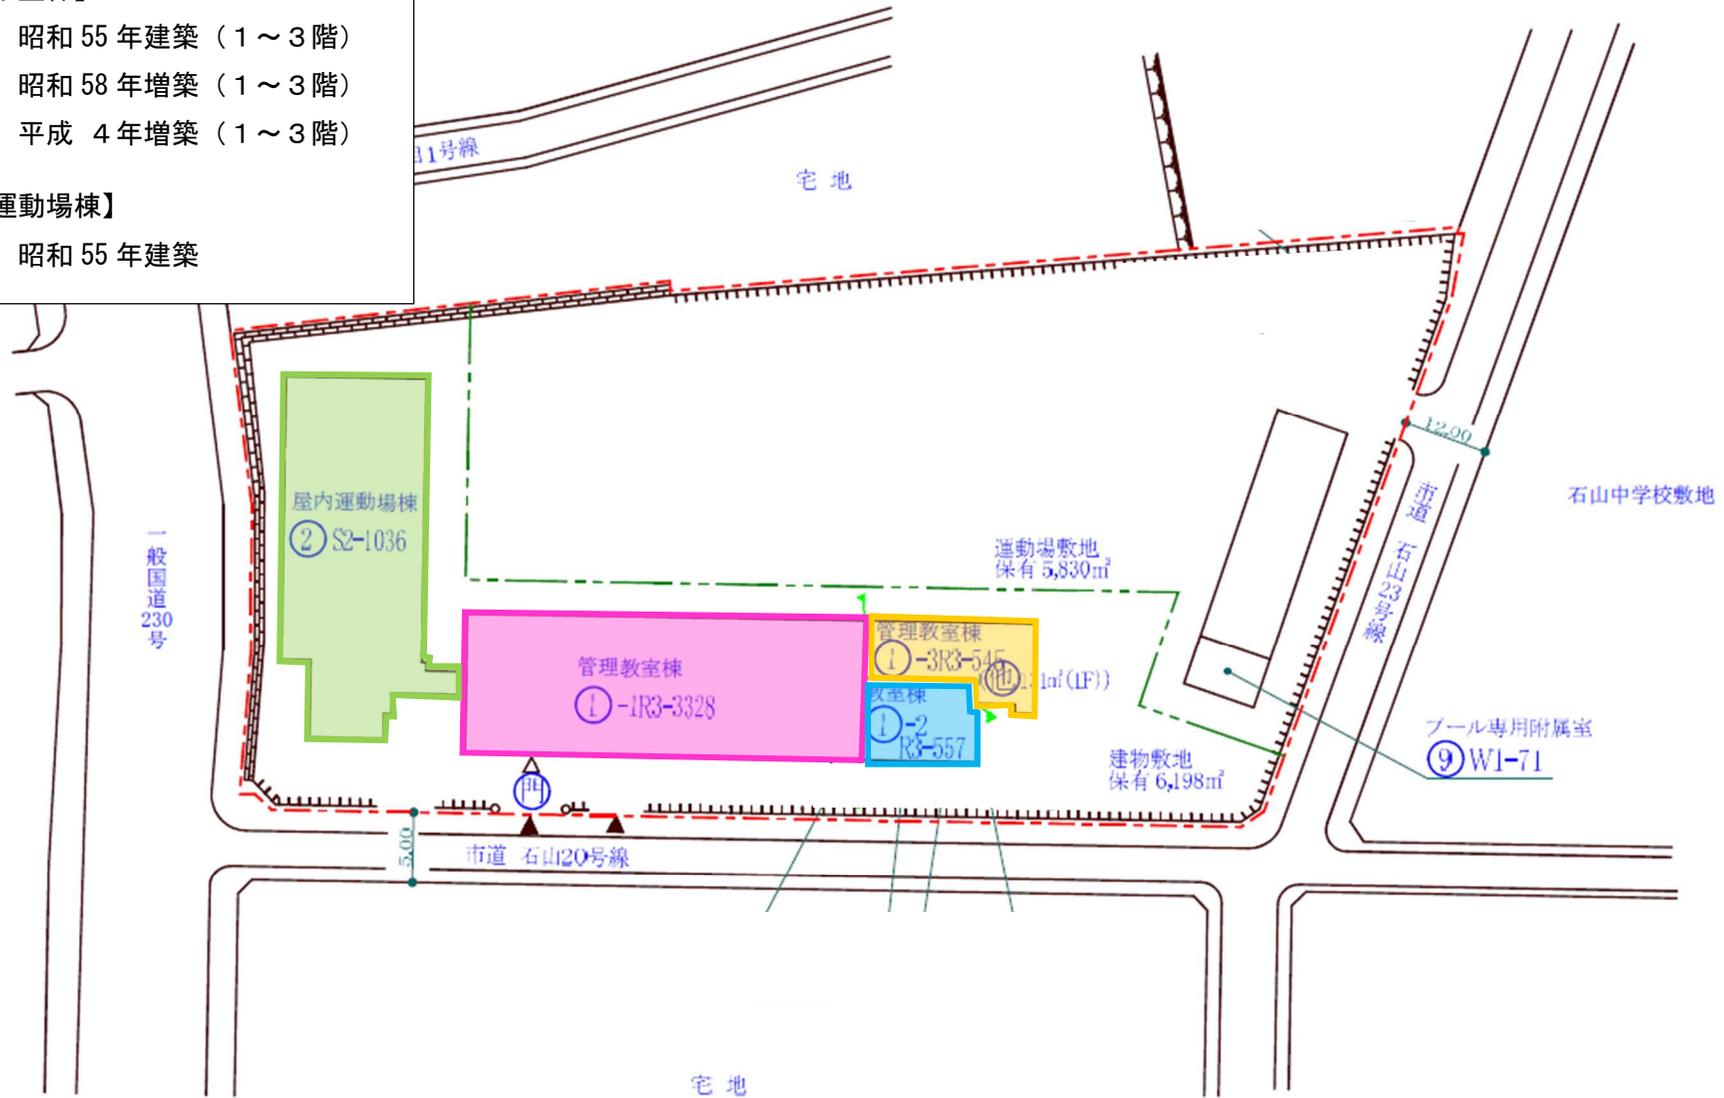
■ 参考 校舎建築年図

【管理教室棟】

- 昭和 55 年建築 (1~3階)
- 昭和 58 年増築 (1~3階)
- 平成 4 年増築 (1~3階)

【屋内運動場棟】

- 昭和 55 年建築
