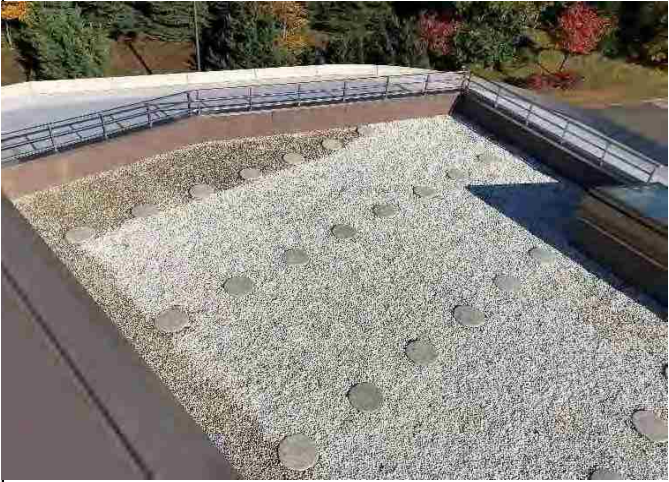
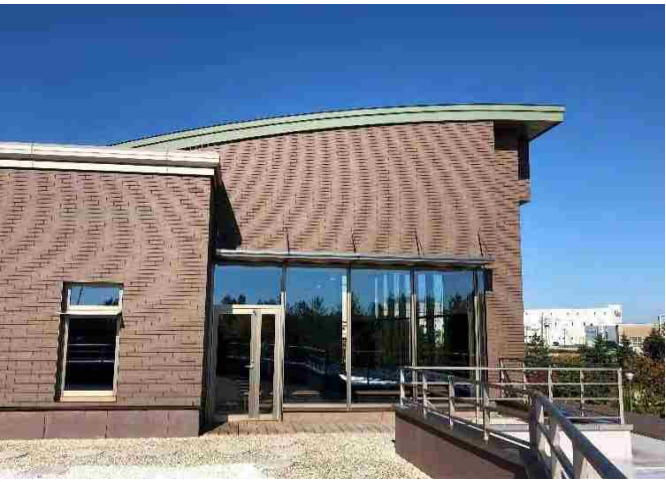
| <p>②屋根全景</p> | | | | | | <p>③木製デッキ部</p> | | | | | | | |

| <p>①屋根全景</p> | | | | | | <ul style="list-style-type: none"> <li>・ 全体に化粧砂利等が敷かれているため防水層の劣化度確認不可</li> <li>・ 現状において紫外線等による劣化は露出部分より比較的良好と思われる</li> </ul> | | | | <p>C      / 中期(10～20年)に更新検討を要す<br/>：経過観察</p> | | | |

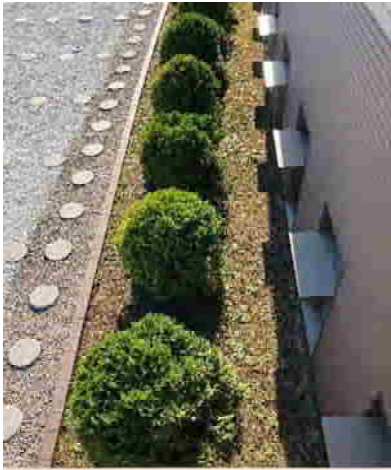
| <p>①屋根全景</p> | | | | | | <ul style="list-style-type: none"> <li>・ 全体に化粧砂利等が敷かれているため防水層の劣化度確認不可</li> <li>・ 現状において紫外線等による劣化は露出部分より比較的良好と思われる</li> </ul> | | | | <p>C      / 中期(10～20年)に更新検討を要す<br/>：経過観察</p> | | | |

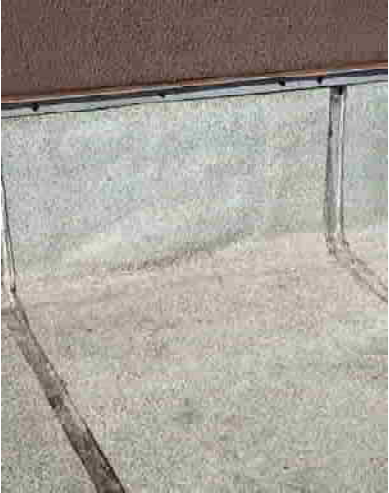
| <p>①立上り面浮き</p> | | | | | | <ul style="list-style-type: none"> <li>・全体的に劣化が認められるが適宜修繕されており、維持管理状況は良好であり、短期での大規模な修繕は必要ないと判断</li> <li>・一部のドレン金物に発錆が見られたが短期での修繕は必要なく、様子を見ながら錆を除去する程度で良いと判断</li> </ul> | | | | <p>C      /中期(10～20年)に更新検討を要す<br/>：経過観察</p> | | | |

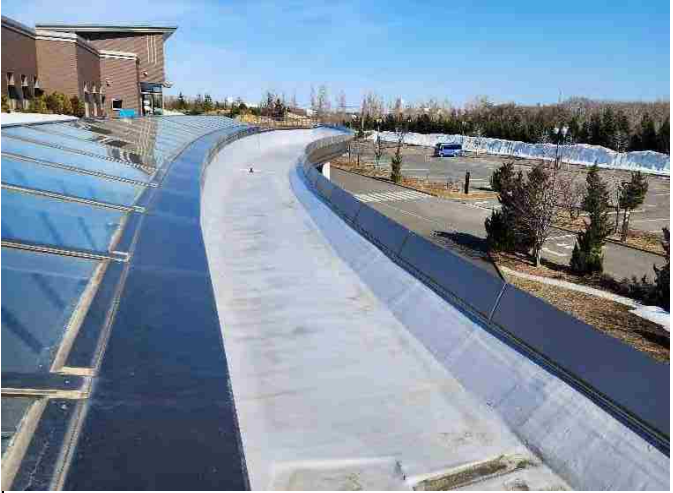
| | | | | | | <p>①庇</p> <ul style="list-style-type: none"> <li>・ 全体的に劣化が認められるが適宜修繕されており、維持管理状況は良好であり、短期での大規模な修繕は必要ないと判断</li> <li>・ 一部のドレン金物に発錆が見られたが短期での修繕は必要なく、様子を見ながら錆を除去する程度で良いと判断</li> </ul> | | | | <p>B</p> <p>／短期(5～10年)に更新検討を要す<br/>：経過観察</p> | | | |

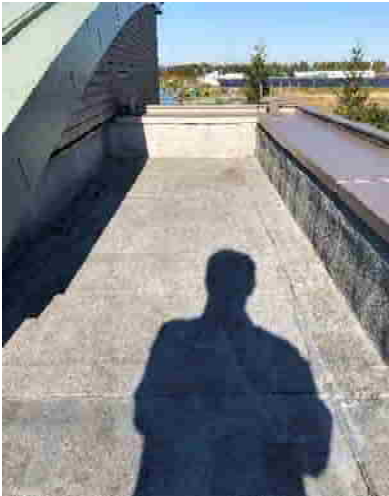
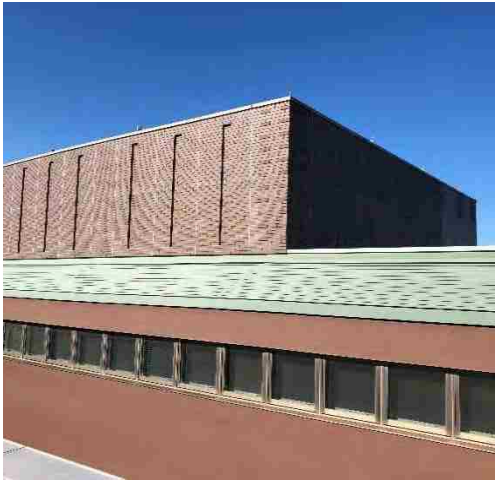
| <p>②ケラバ・破風部</p> | | | | | | <p>③ハイサイドライト屋根</p> | | | | | | | |

| <p>①全景</p> | | | | | | <p>・ 瓦棒先端部分に腐食が見られたが、緊急性はなし。様子を見ながら錆を除去し、錆止目塗装が望ましい</p> | | | | <p>C      / 中期(10～20年)に更新検討を要す<br/>：経過観察</p> | | | |

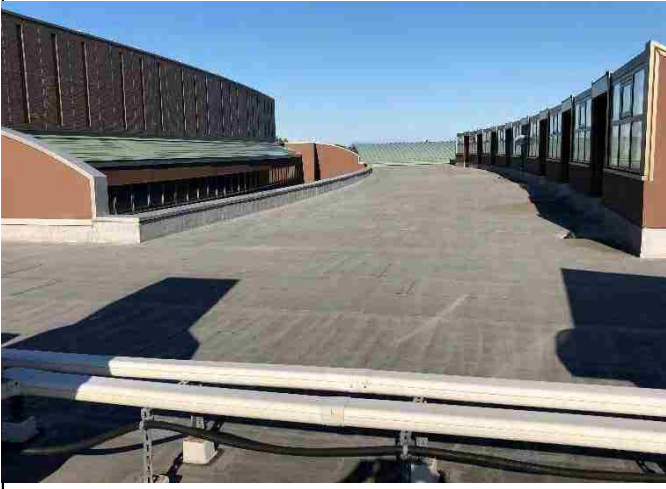
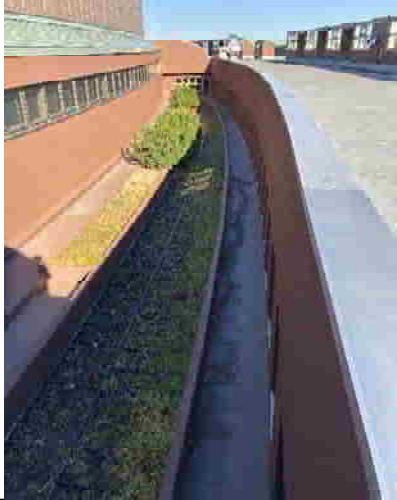
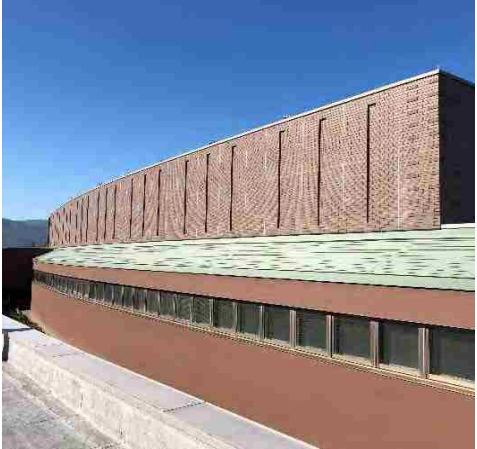
| <p>②一般笠木全景</p> | | | | | | | | | | <p>③中庭</p> | | | |

| <p>①火葬炉煙突笠木</p> | | | | | | <p>・ 全体的に劣化が認められるが<br/>適宜修繕されており、維持管理状況は良好<br/>であり、短期での大規模な修繕は必要ない<br/>と判断</p> | | | | <p>D     / 長期(20年～)に更新検討を要す<br/>：経過観察</p> | | | |

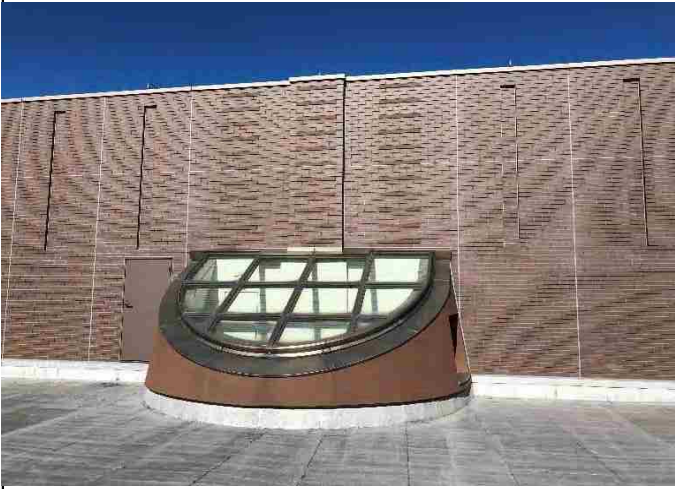
| <p>① 炉前ホール上部</p> | | | | | | <p>・ 全体的に良好である</p> | | | | <p>C    / 中期(10～20年)に更新検討を要す<br/>: 経過観察</p> | | | |

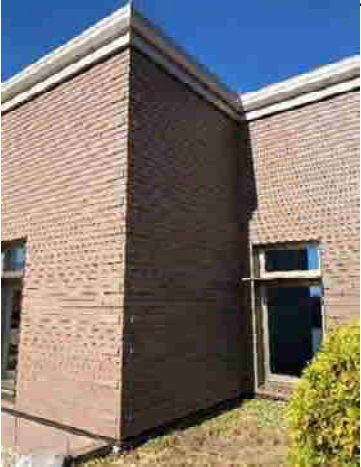
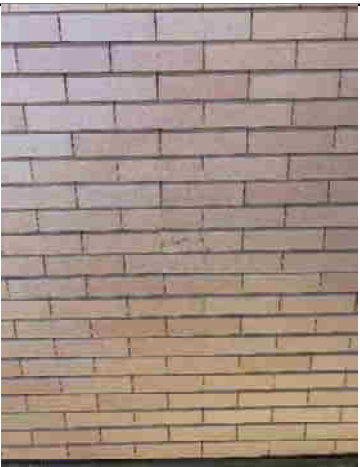
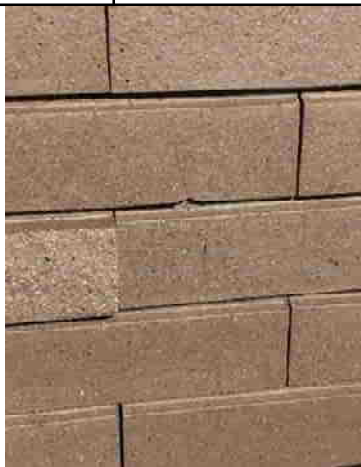
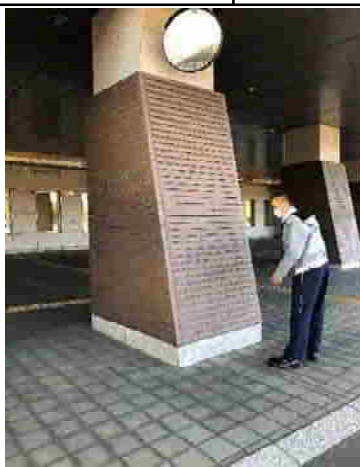
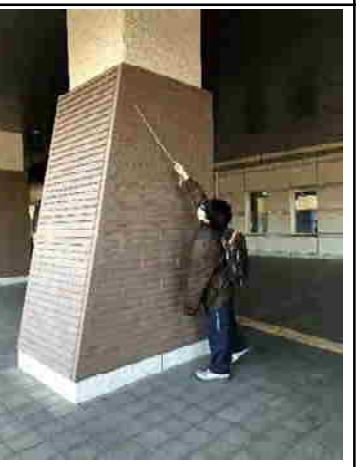
| <p>③ 2階18通り壁面</p> | | | | | | <p>③ 1階柱面</p> | | | | | | | |

| <p>①屋上4通り壁面</p> | | | | | | <ul style="list-style-type: none"> <li>・ 屋上：4通り壁面は部分張替え履歴あり<br/>修繕後、不具合はなし</li> <li>・ 2階：18通り壁面にひび割れ、損傷あり</li> <li>・ 1階：部分的にタイル浮きあり</li> <li>・ 全体的に緊急性はなし</li> </ul> | | | | <p>D     /長期(20年～)に更新検討を要す<br/>：経過観察</p> | | | |

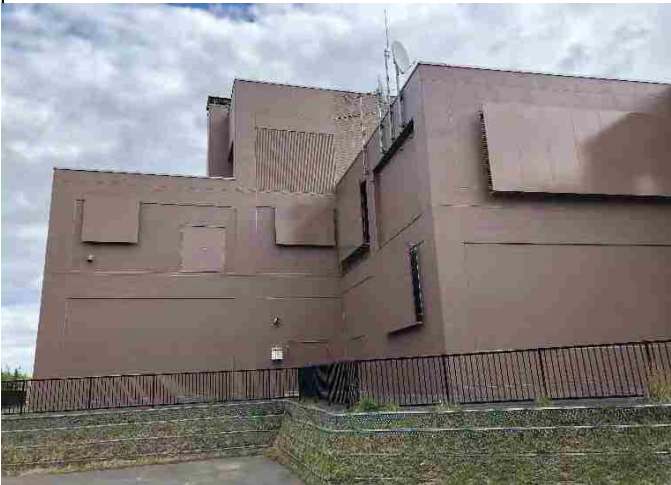
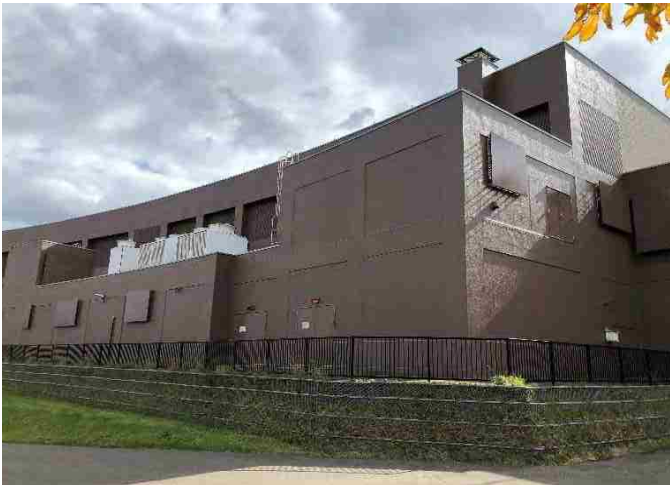
| <p>②北東面</p> | | | | | | <p>③北西面</p> | | | | | | | |

| <p>①北面</p> | | | | | | <p>・ 全体的に劣化が認められるが<br/>適宜修繕されており、維持管理状況は良好<br/>であり、短期での大規模な修繕は必要ない<br/>と判断</p> | | | | <p>C      / 中期(10～20年)に更新検討を要す<br/>： 塗装替え</p> | | | |

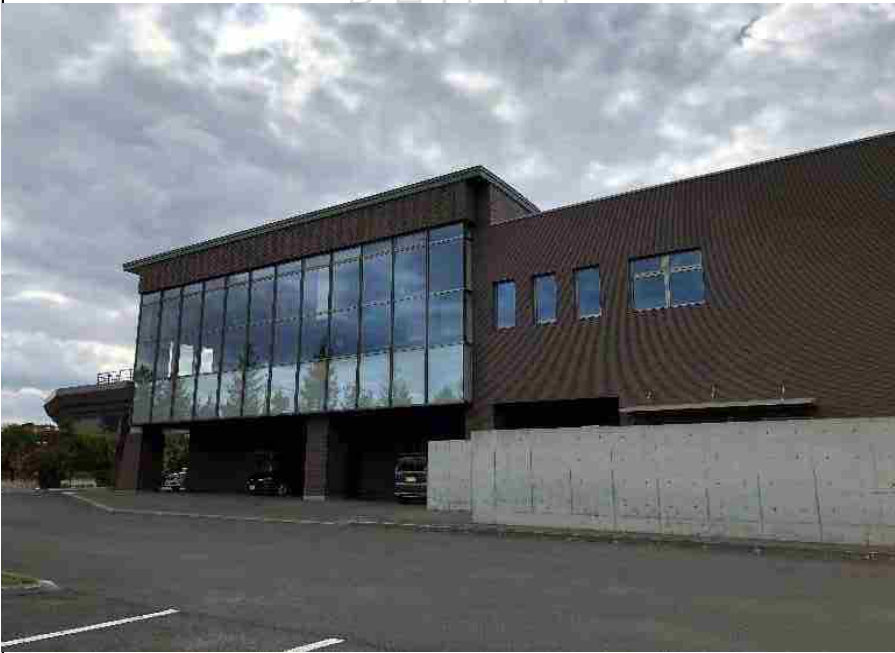
| | | | | | | <p>・ 全体的に劣化が認められるが<br/>適宜修繕されており、維持管理状況は良好<br/>であり、短期での大規模な修繕は必要ない<br/>と判断</p> | | | | <p>C     / 中期(10～20年)に更新検討を要す<br/>： 塗装替え</p> | | | |

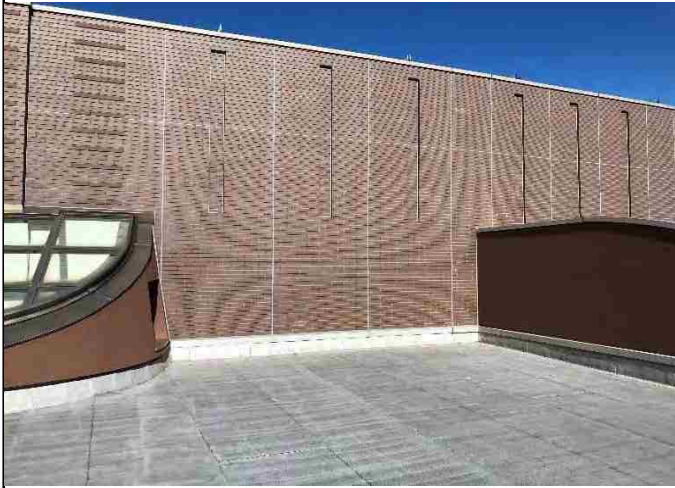
| | | | | | | <p>・ 全体的に劣化が認められるが<br/>適宜修繕されており、維持管理状況は良好<br/>であり、短期での大規模な修繕は必要ない<br/>と判断</p> | | | | <p>C    / 中期(10～20年)に更新検討を要す<br/>：経過観察</p> | | | |

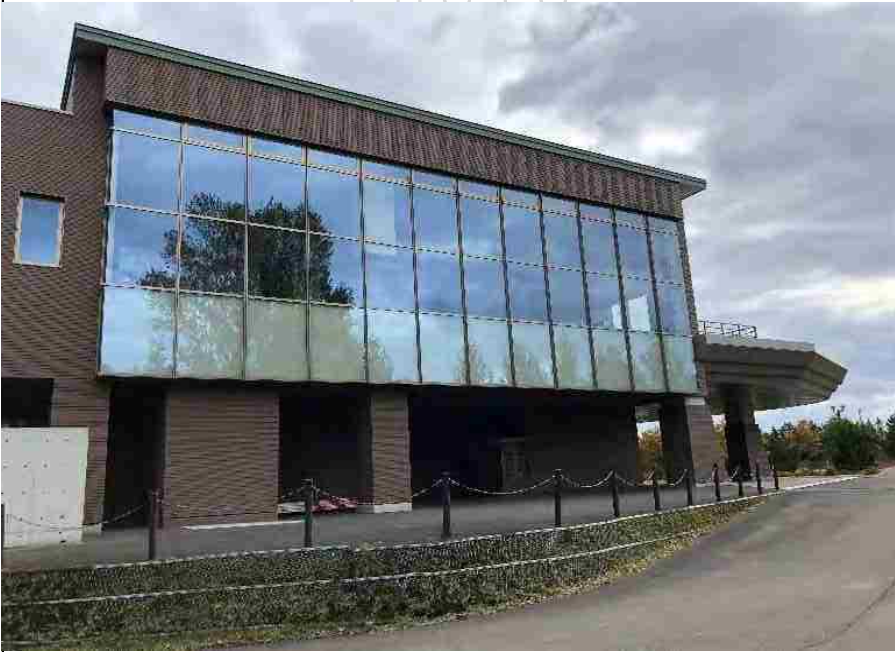
| | | | | | | <p>・ 全体的に劣化が認められるが<br/>適宜修繕されており、維持管理状況は良好<br/>であり、短期での大規模な修繕は必要ない<br/>と判断</p> | | | | <p>D     /長期(20年～)に更新検討を要す<br/>：経過観察</p> | | | |

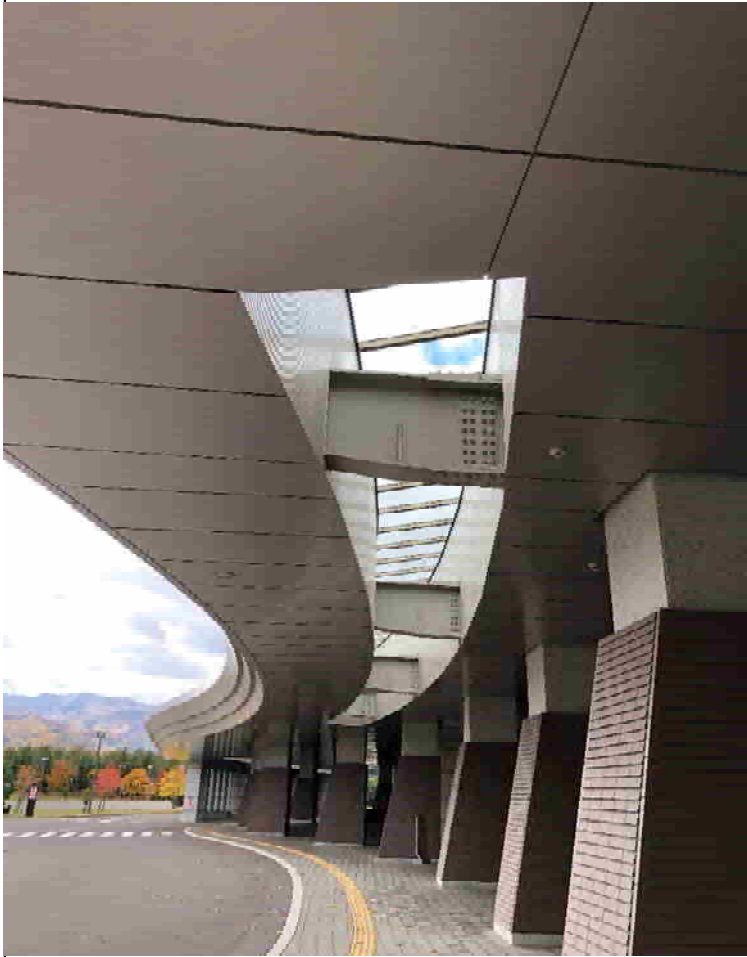
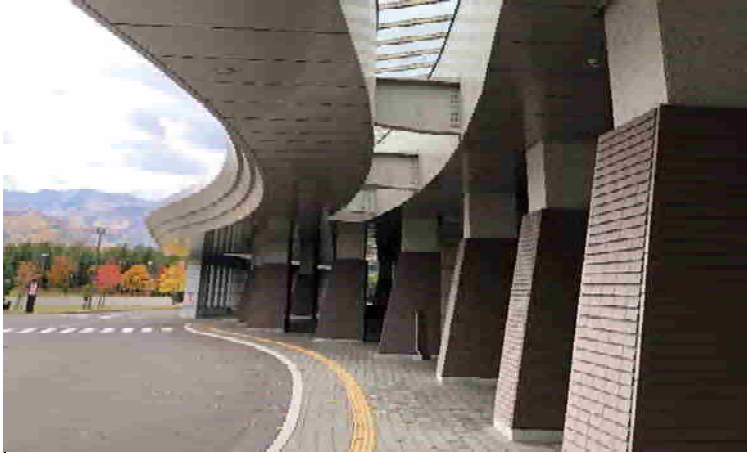
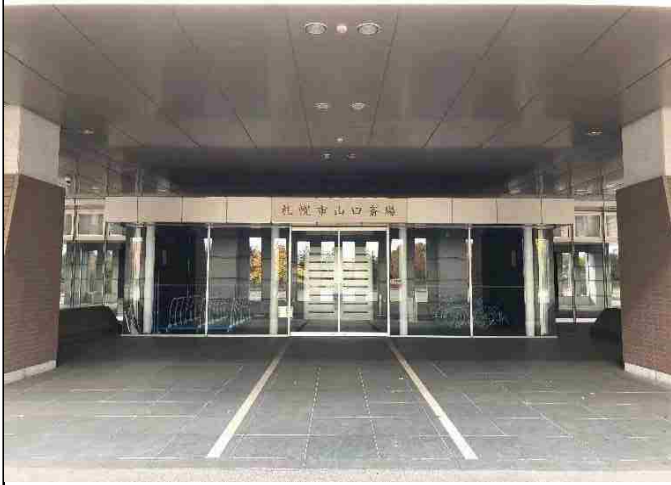
| | | | | | | <p>・劣化は見られなかった</p> | | | | <p>D   ／長期(20年～)に更新検討を要す<br/>：経過観察</p> | | | |

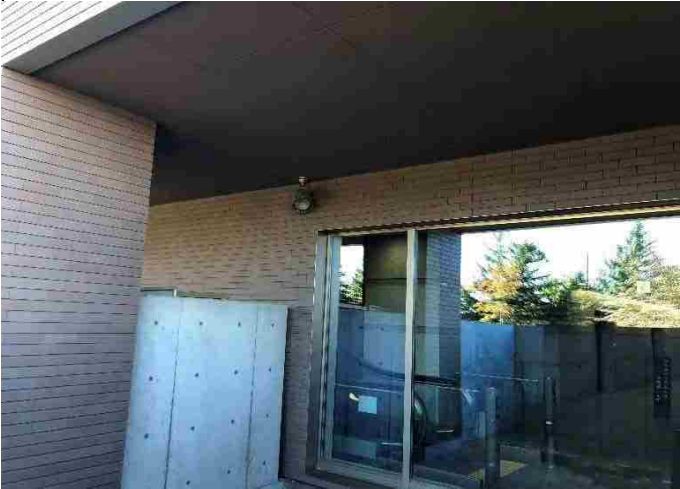
| <p>①中庭</p> | | | | | | <p>・劣化は見られなかった</p> | | | | <p>D     ／長期(20年～)に更新検討を要す<br/>：経過観察</p> | | | |

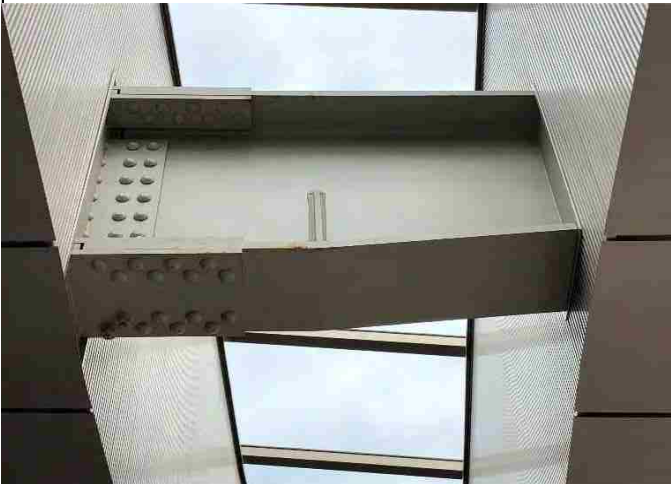
| <p>①車寄せ上部</p> | | | | | | <ul style="list-style-type: none"> <li>・ 一部に発錆は見られるが緊急性はなし</li> <li>・ 様子を見ながら錆を除去し錆止め塗装することが望ましい</li> </ul> <p>(美観的また塩害の恐れが考えられるため)</p> | | | | <p>B      / 短期(5～10年)に更新検討を要す</p> <p>：経過観察</p> | | | |

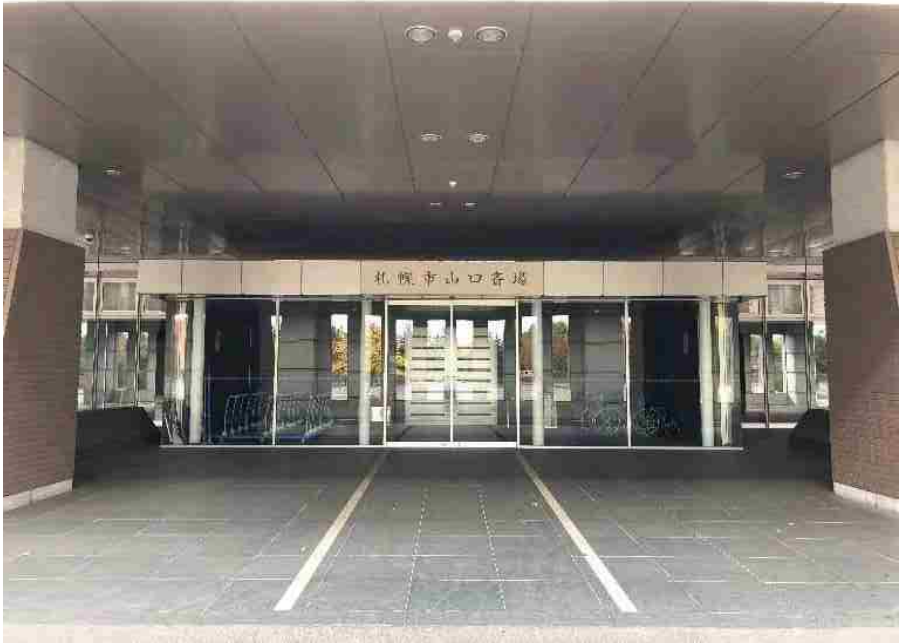
①メインエントランス

| <div style="text-align: center;">P H O T O</div> | | | | | | ・劣化は見られなかった | | | | D    /長期(20年～)に更新検討を要す<br>:経過観察 | | | |

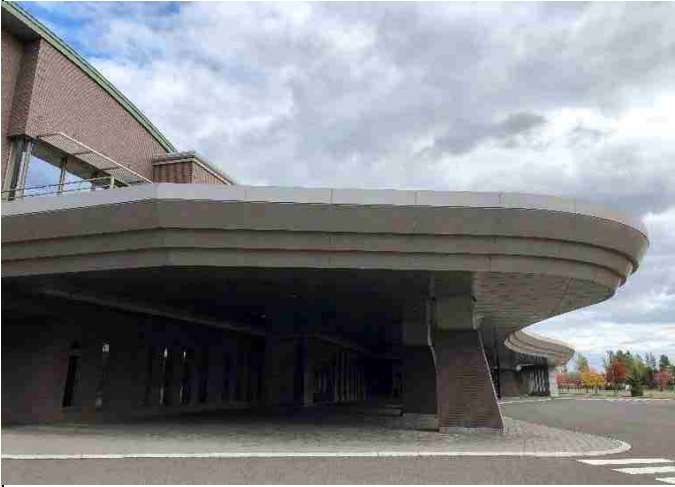
| <p>①西側エントランス</p> | | | | | | <p>・劣化は見られなかった</p> | | | | <p>D     /長期(20年～)に更新検討を要す<br/>：経過観察</p> | | | |

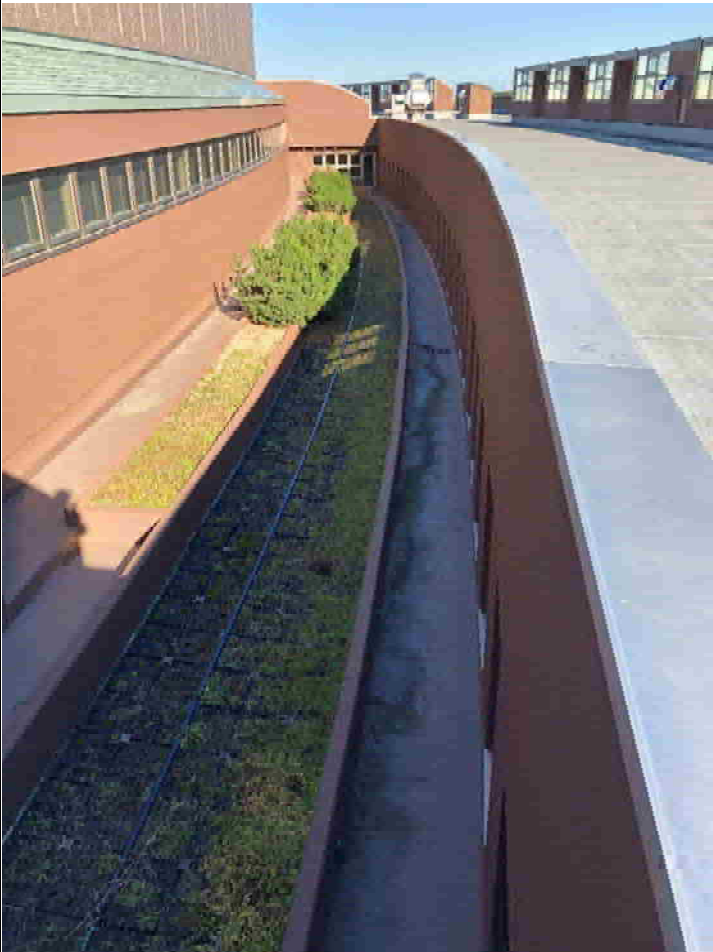
| | | | | | | <p>・ 全体的に劣化が認められるが<br/>適宜修繕されており、維持管理状況は良好<br/>であり、短期での大規模な修繕は必要ない<br/>と判断</p> | | | | <p>C      / 中期(10～20年)に更新検討を要す<br/>：経過観察</p> | | | |

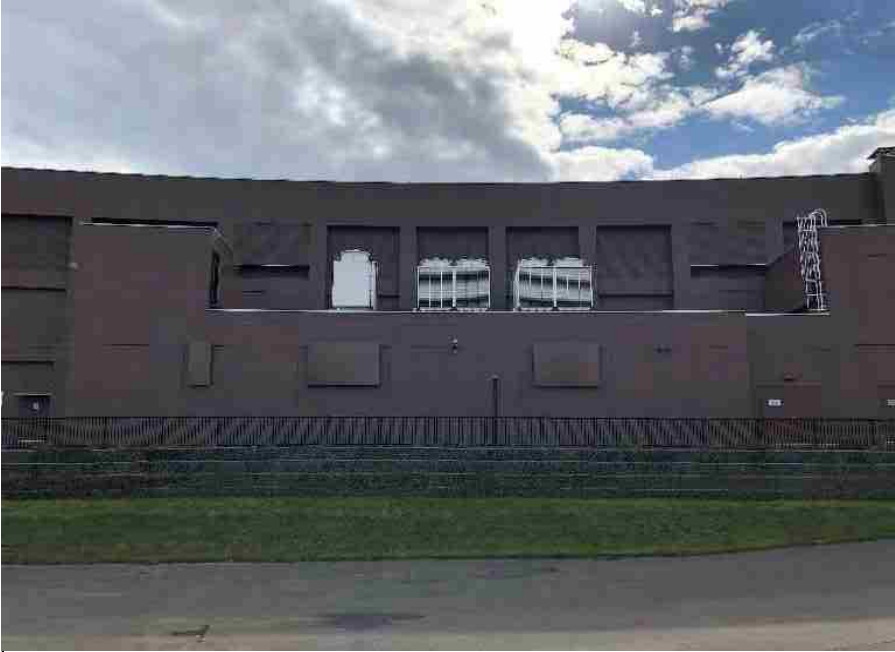
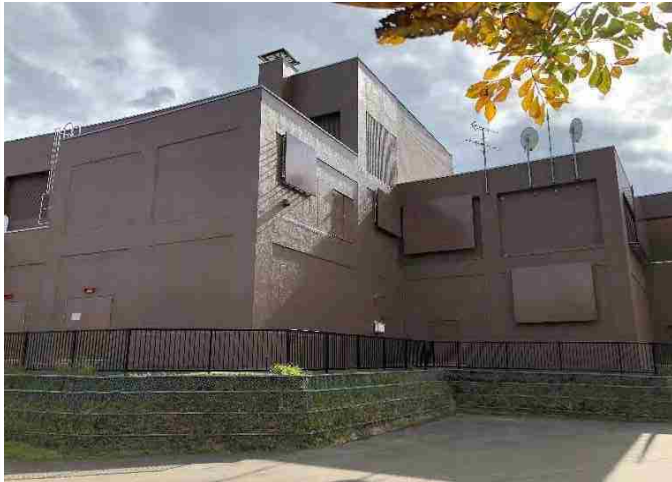
| | | | | | | <p>①6通り壁面</p> | | | | | | | |

| | | | | | | <p>・劣化は見られなかった</p> | | | | <p>D / 長期(20年～)に更新検討を要す<br/>: 経過観察</p> | | | |

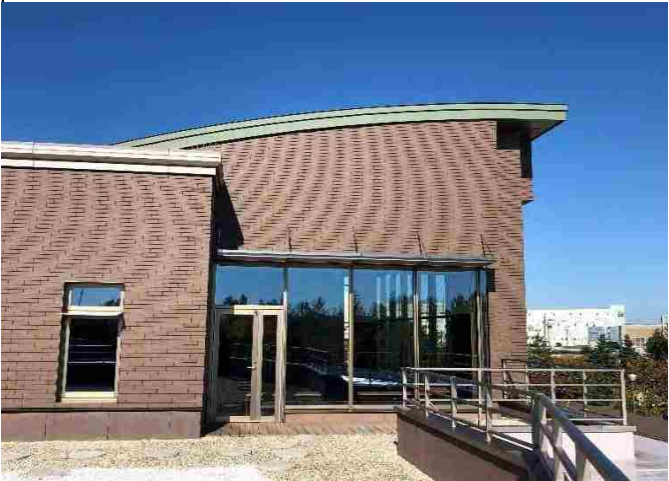
| <p>①2階ホール建具</p> | | | | | | | <p>・劣化は見られなかった</p> | | | <p>D     /長期(20年～)に更新検討を要す<br/>:経過観察</p> | | | |

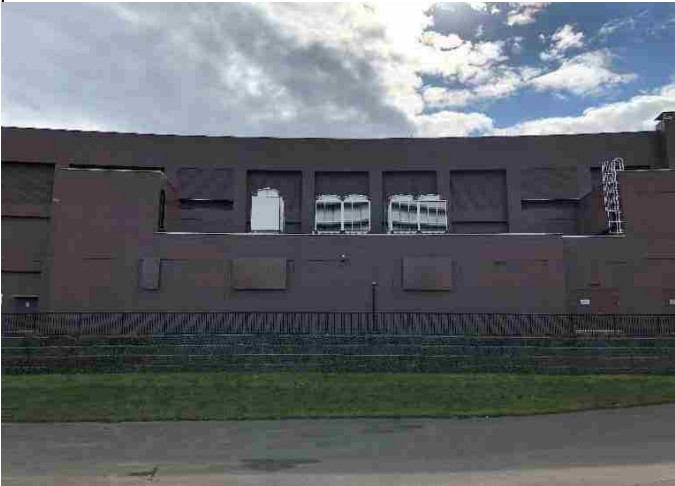
| <p>①機械室ガラリ</p> | | | | | | | <p>・劣化は見られなかった</p> | | | <p>D /長期(20年~)に更新検討を要す<br/>:経過観察</p> | | | |

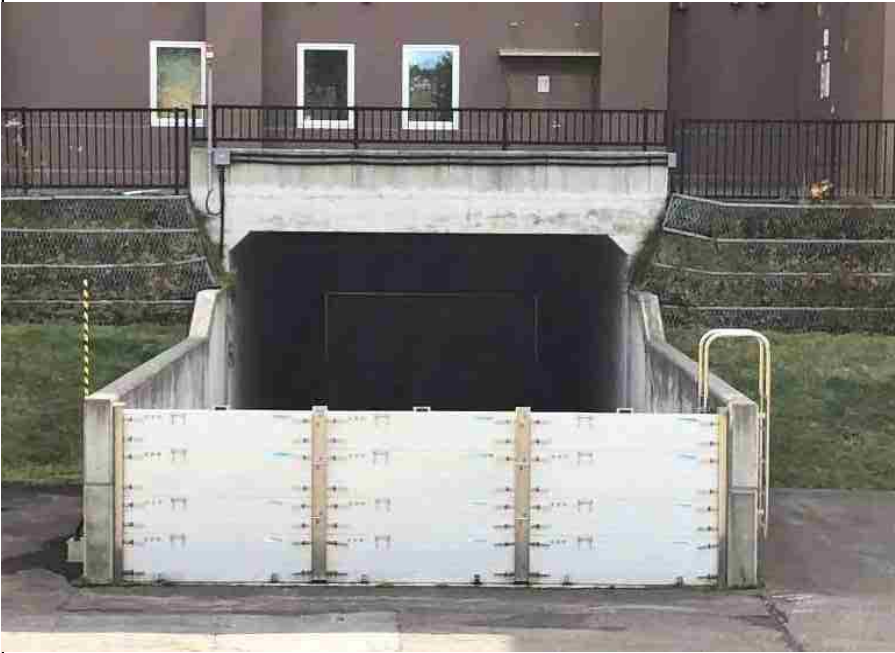
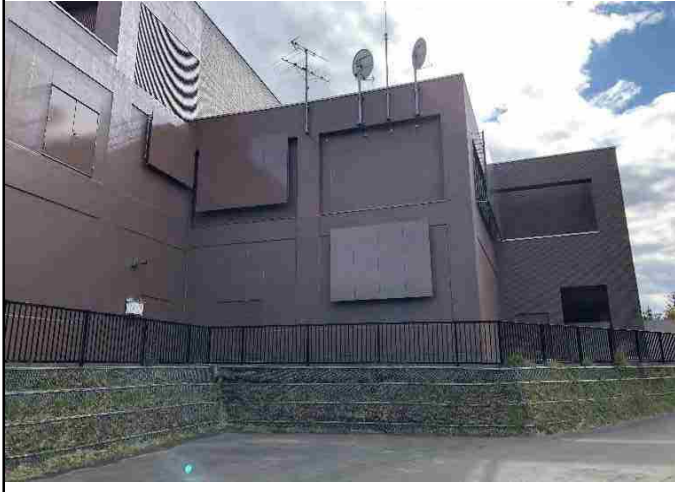
| <p>①機械室ガラリ</p> | | | | | | <p>②機械室ガラリ</p> | | | | | | | |

| | | | | | | <p>・劣化は見られなかった</p> | | | | <p>C / 中期(10～20年)に更新検討を要す<br/>：経過観察</p> | | | |

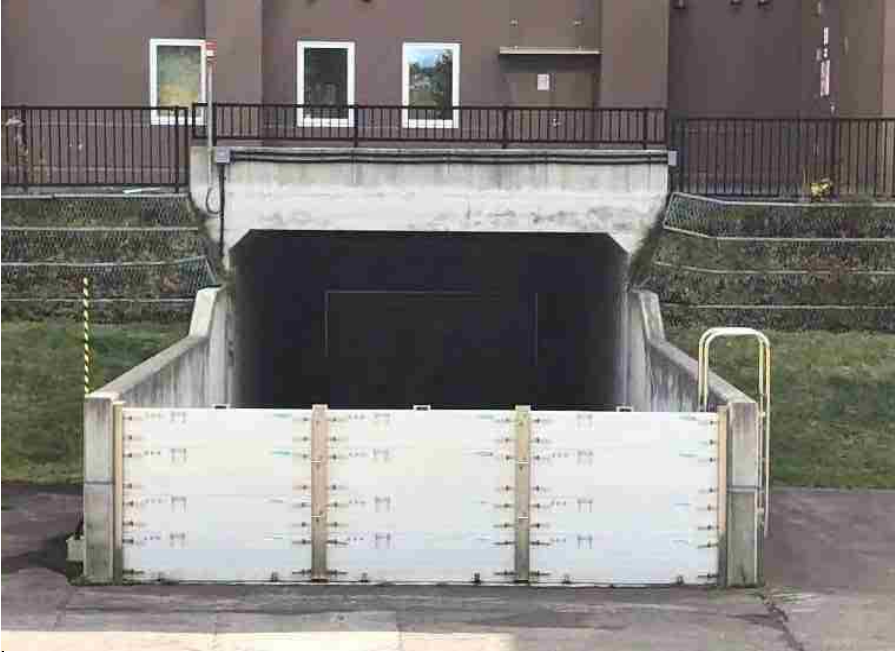
| ①貯雪室 | | | | | | ②— | | | | | | | |

| | | | | | | <p>・劣化は見られなかった</p> | | | | <p>D    /長期(20年～)に更新検討を要す<br/>：経過観察</p> | | | |

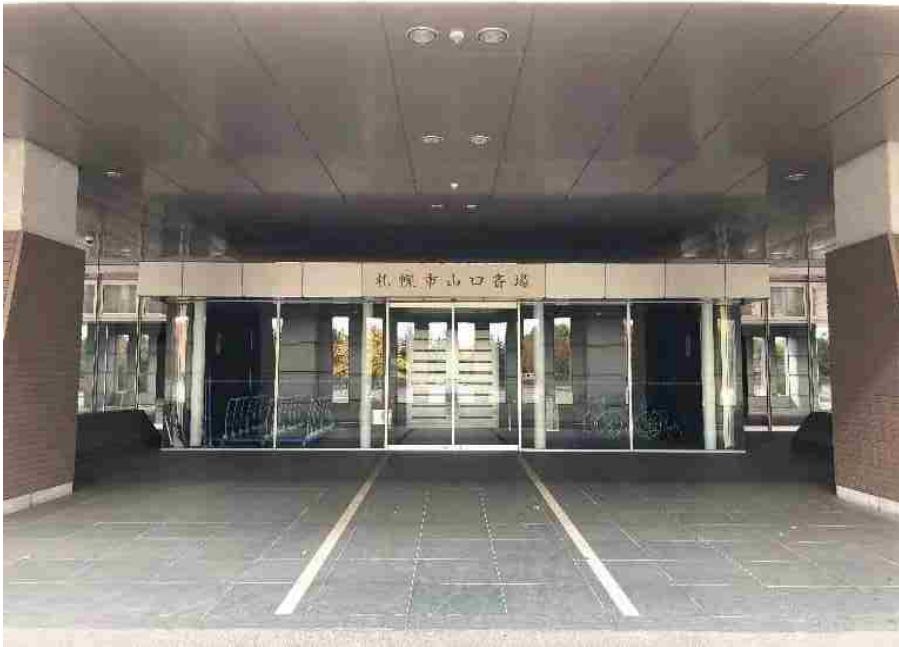
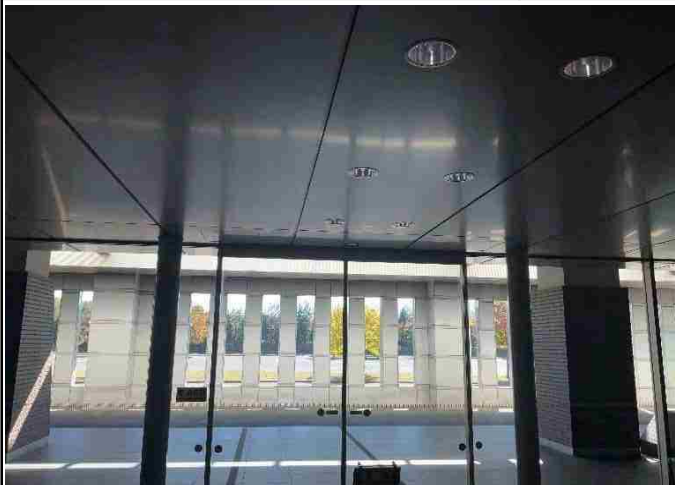
| | | | | | | | <p>・劣化は見られなかった</p> | | | <p>D    /長期(20年～)に更新検討を要す<br/>：経過観察</p> | | | |

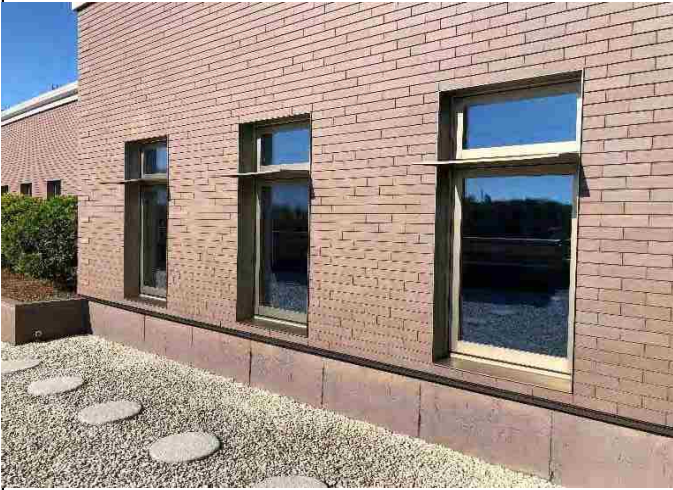
| <p>①2階特別控室建具</p> | | | | | | <p>・劣化は見られなかった</p> | | | | <p>D /長期(20年～)に更新検討を要す<br/>：経過観察</p> | | | |

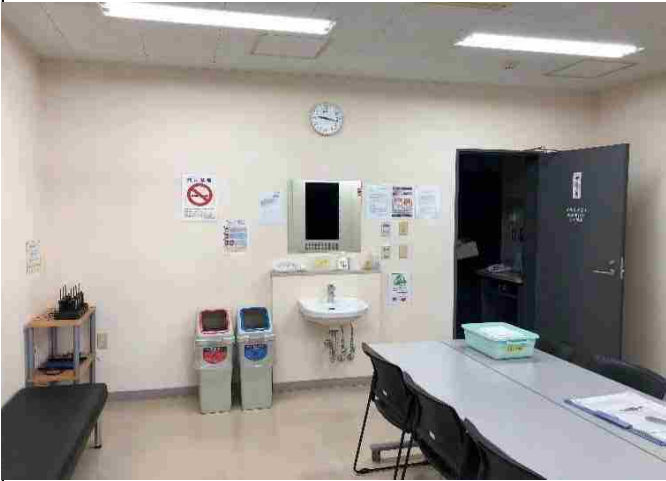
| <p>①1階運転手控室</p> | | | | | | | <p>・ 全体的に劣化が認められるが<br/>適宜修繕されており、維持管理状況は良好<br/>であり、短期での大規模な修繕は必要ない<br/>と判断</p> | | | <p>C      / 中期(10~20年)に更新検討を要す<br/>：経過観察</p> | | | |

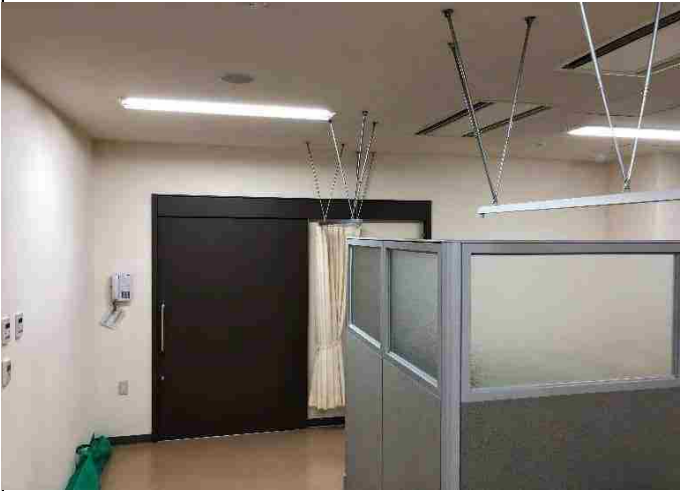
| <p>① 1階救護室</p> | | | | | | <p>・ 全体的に劣化が認められるが<br/>適宜修繕されており、維持管理状況は良好<br/>であり、短期での大規模な修繕は必要ない<br/>と判断</p> | | | <p>D     /長期(20年~)に更新検討を要す<br/>：経過観察</p> | | | | |

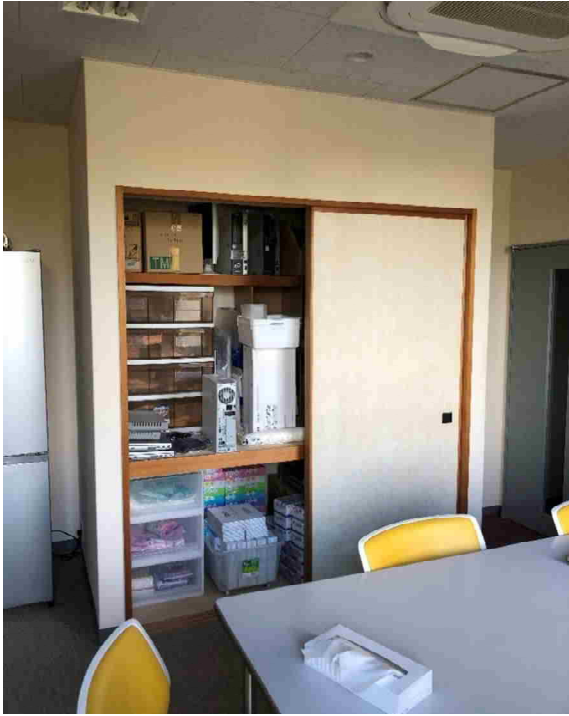
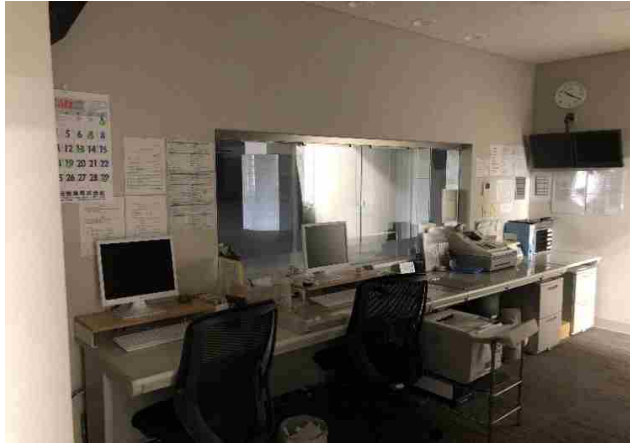
| | | | | | | <ul style="list-style-type: none"> <li>・ 動作確認は行っていない（できなかった）<br/>ため劣化状況も未確認</li> <li>・ 消防検査時に動作確認、問題なし<br/>（SPCのヒアリングによる）</li> </ul> | | | | D     /長期(20年～)に更新検討を要す<br>：経過観察 | | | |

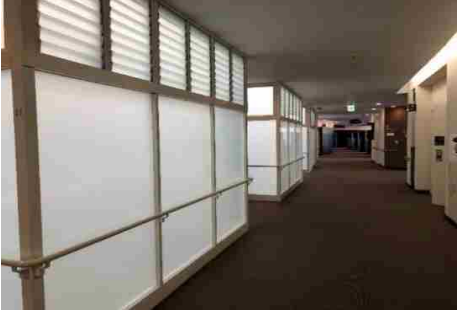
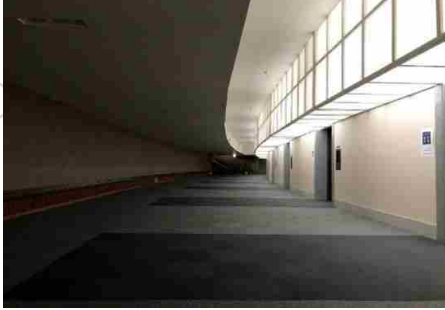
| | | | | | | <p>・全体に劣化は見られなかった</p> <p>シャッター</p> <p>・動作確認は行っていない（できなかった）<br/>ため劣化状況も未確認</p> <p>・消防検査時に動作確認、問題なし<br/>（SPCのヒアリングによる）</p> | | | | <p>D / 長期(20年~)に更新検討を要す<br/>：経過観察</p> | | | |

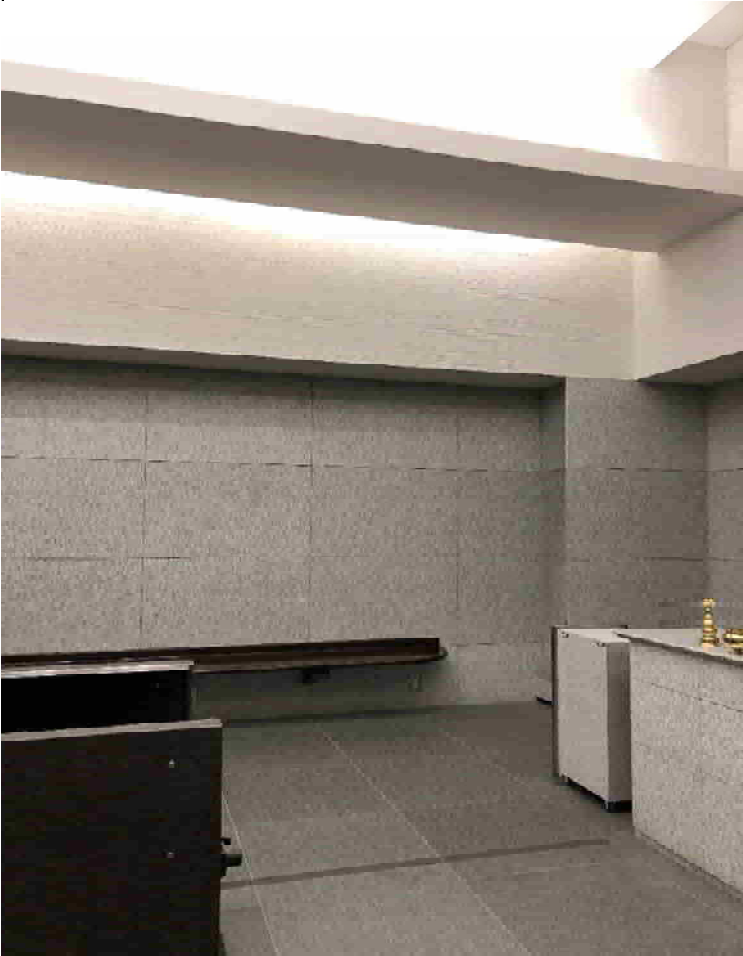
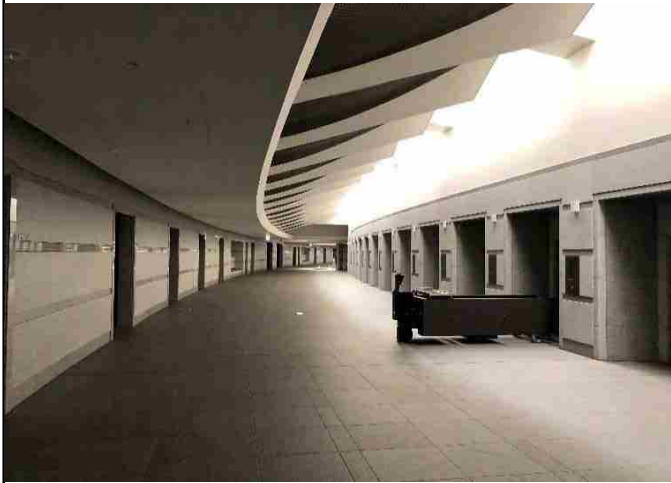
| | | | | | | | <p>・劣化は見られなかった</p> | | | <p>D   ／長期(20年～)に更新検討を要す<br/>：経過観察</p> | | | |
