札幌市役所本庁舎あり方 検討会

2024年10月22日 第1回
札幌市

3. 現庁舎が抱える課題

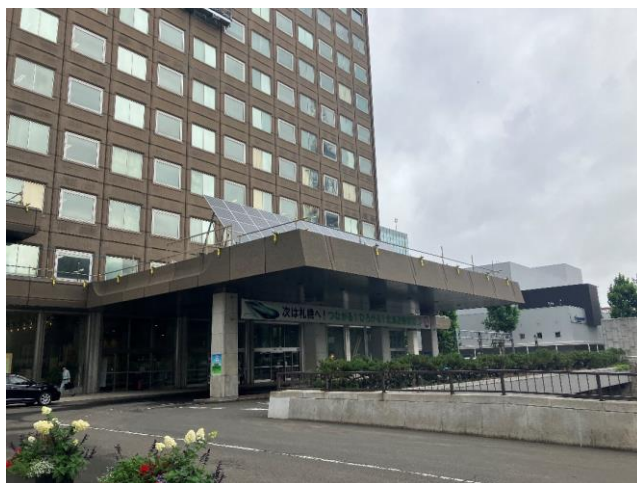
太陽光パネルの設置

- LED化、太陽光パネルの設置など一部対応は見られるものの、十分な導入までには至っていません。
- エネルギー消費削減のため、庁舎内の温度管理や照明のLED化に取り組んでいるが、一方で、来庁者や職員からは、室温や明るさについて意見が寄せられています。

- 本庁舎の照明のLED化率は約92%。未設置箇所は倉庫や機械室など使用頻度が少ない場所。
- 太陽光パネルの年間発電量 年平均 約9,500KWh ※平成22～30年度データ
本庁舎の電気使用量 1日平均 約8,340Kwh ※令和5年度データ

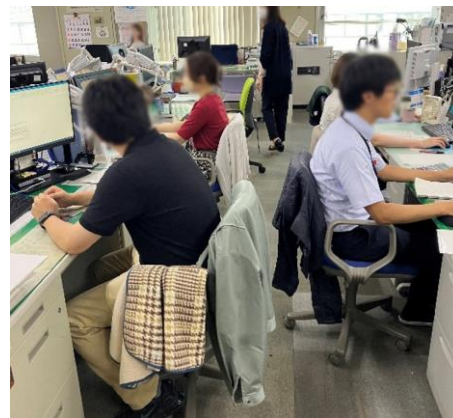
- スペースが狭く人口密度が高い
- 席の間が非常に狭く、通行が難しい
