令和5年度 避難場所標識撤去に係る事前調査業務 調査報告書

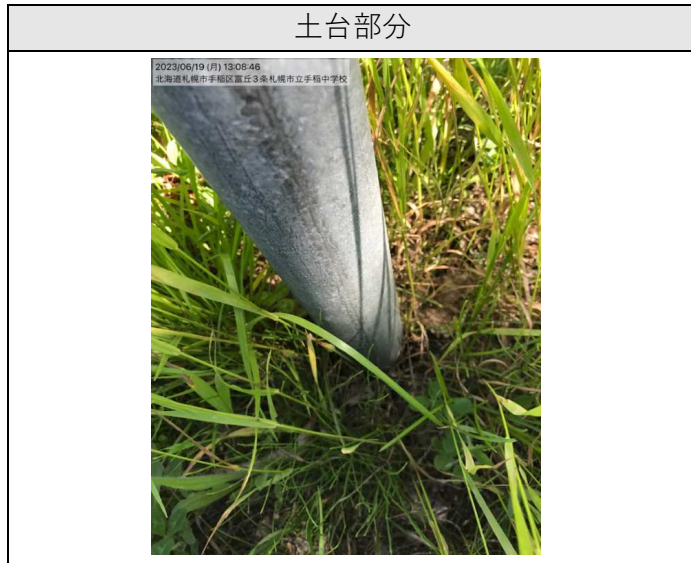
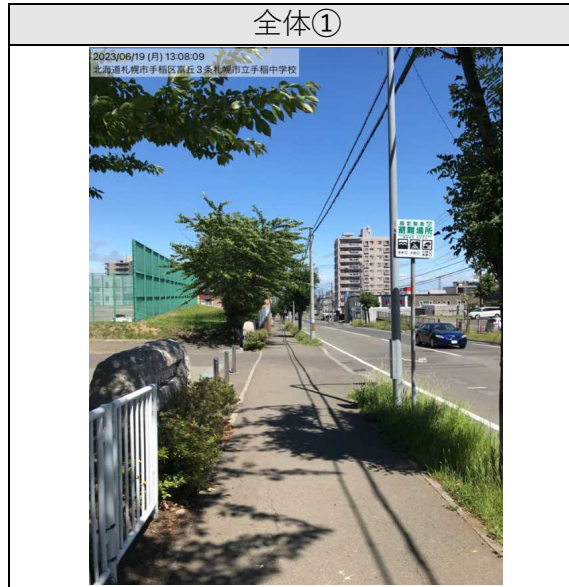
NO	3115	
施設名	手稲中学校	
所在地	北海道札幌市手稲区富丘3条5丁目2-1	
備考	自立式標識 (小型)	合計:2箇所

看板部分	評価	A (危険性なし/破損なし)
看板部分	破損状況	
接合部分	評価	A (危険性なし/破損なし)
接合部分	破損状況	
ポール部分	評価	A (危険性なし/破損なし)
ポール部分	破損状況	
土台部分	評価	A (危険性なし/破損なし)
土台部分	破損状況

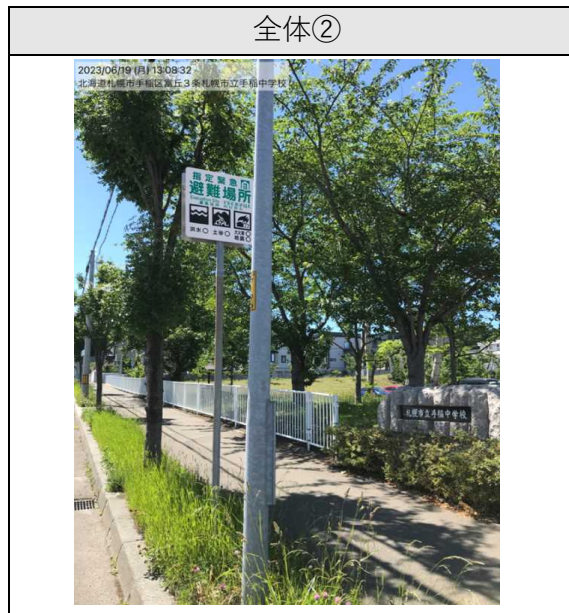
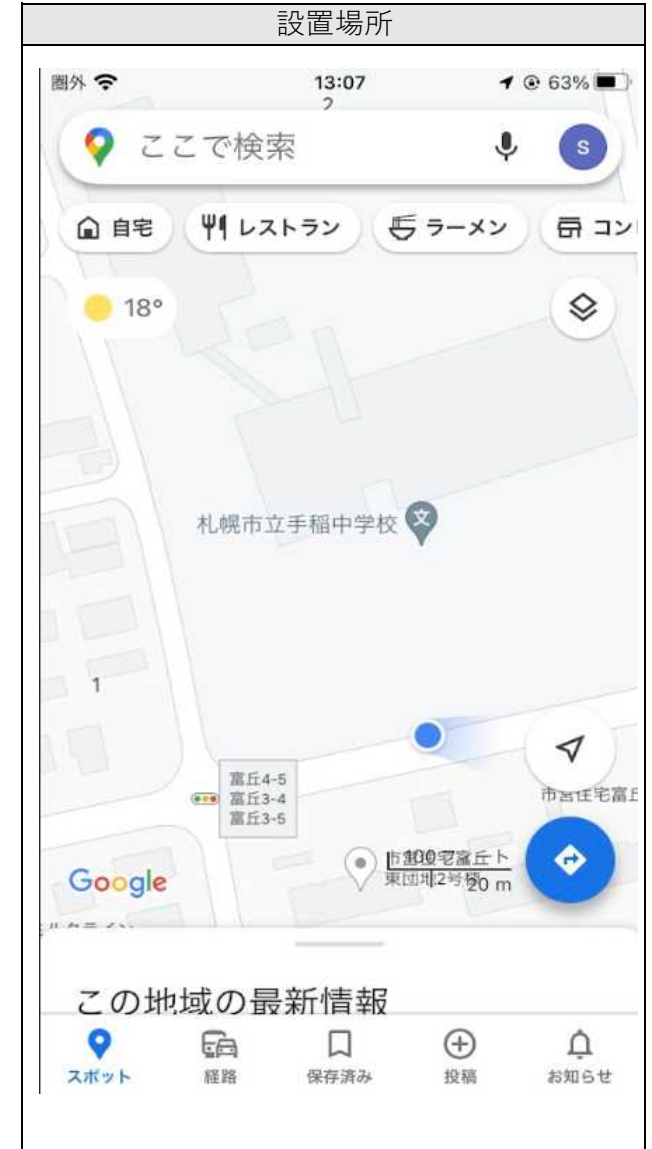
NO	3115	
施設名	手稲中学校	
所在地	北海道札幌市手稲区富丘3条5丁目2-1	
備考	自立式標識 (小型)	合計:2箇所

看板部分	評価	A (危険性なし/破損なし)
看板部分	破損状況	
接合部分	評価	A (危険性なし/破損なし)
接合部分	破損状況	
ポール部分	評価	B (危険性なし/破損あり)
ポール部分	破損状況	危険性はないが、少々斜めになっている。
土台部分	評価	A (危険性なし/破損なし)
土台部分	破損状況
