令和5年度 避難場所標識撤去に係る事前調査業務 調査報告書

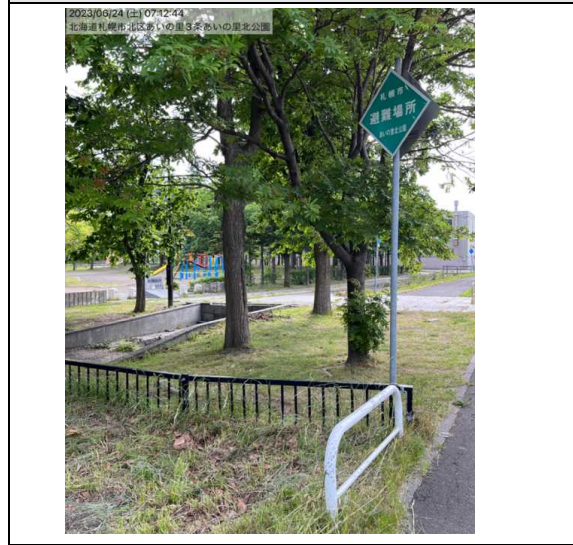
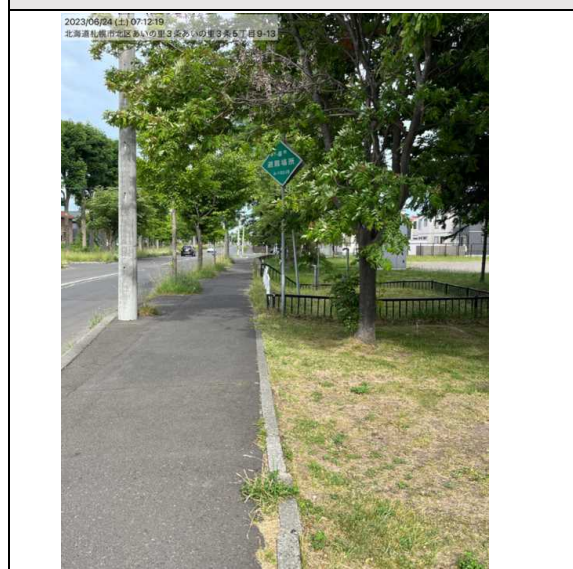
看板部分	評価	B (危険性なし/破損あり)
看板部分	破損状況	変形 (曲がっている)
接合部分	評価	A (危険性なし/破損なし)
接合部分	破損状況	
ポール部分	評価	A (危険性なし/破損なし)
ポール部分	破損状況	
土台部分	評価	A (危険性なし/破損なし)
土台部分	破損状況

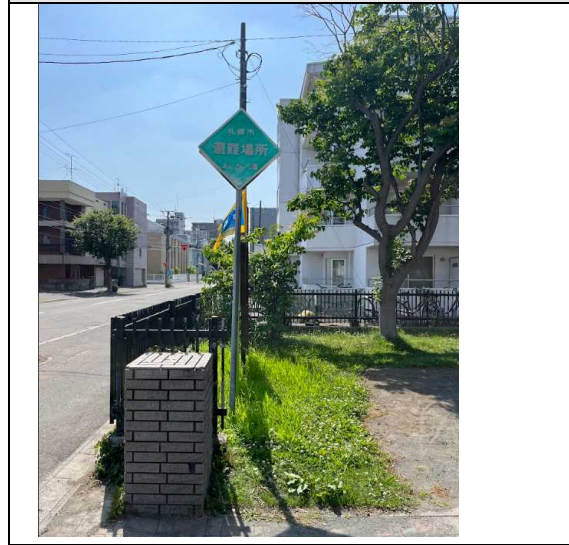
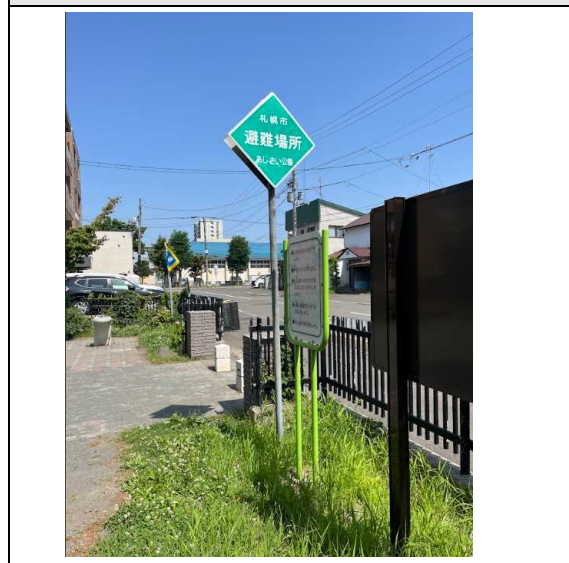
看板部分 評価	B (危険性なし/破損あり)
看板部分 破損状況	汚れ/擦れ (表面に汚れや擦れがあり見えにくい)
接合部分 評価	A (危険性なし/破損なし)
接合部分 破損状況	
ポール部分 評価	A (危険性なし/破損なし)
ポール部分 破損状況	
土台部分 評価	A (危険性なし/破損なし)
土台部分 破損状況

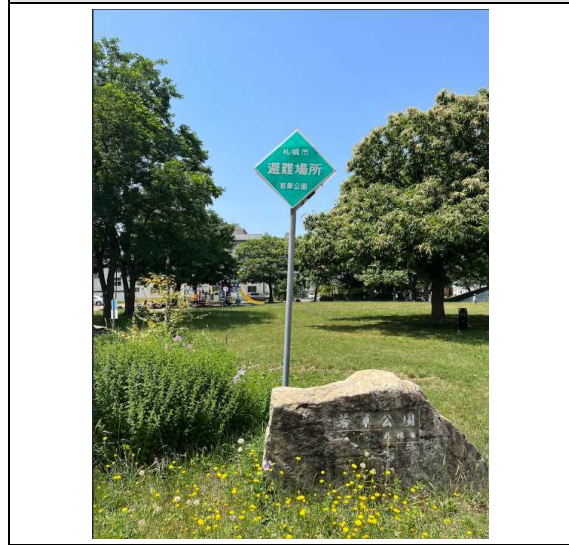
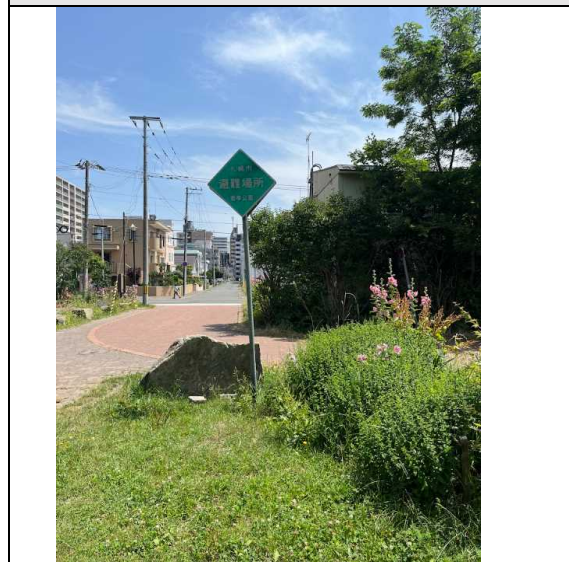
看板部分	評価	B (危険性なし/破損あり)
看板部分	破損状況	汚れ/擦れ (表面に汚れや擦れがあり見えにくい)
接合部分	評価	A (危険性なし/破損なし)
接合部分	破損状況	
ポール部分	評価	A (危険性なし/破損なし)
ポール部分	破損状況	
土台部分	評価	A (危険性なし/破損なし)
土台部分	破損状況

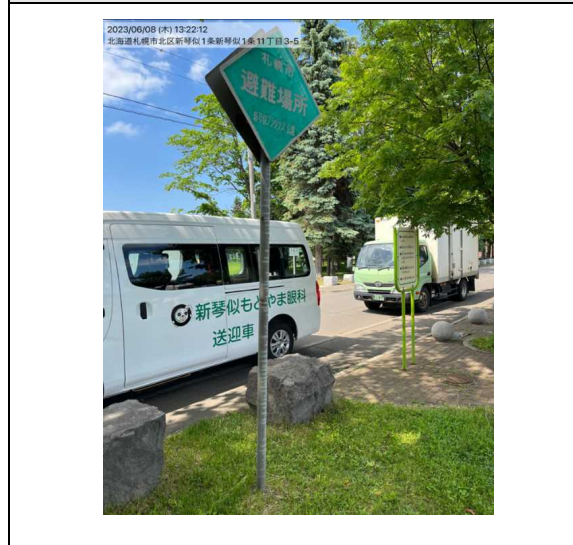
看板部分 評価	B (危険性なし/破損あり)
看板部分 破損状況	汚れ/擦れ (表面に汚れや擦れがあり見えにくい)
接合部分 評価	A (危険性なし/破損なし)
接合部分 破損状況	
ポール部分 評価	A (危険性なし/破損なし)
ポール部分 破損状況	
土台部分 評価	A (危険性なし/破損なし)
土台部分 破損状況

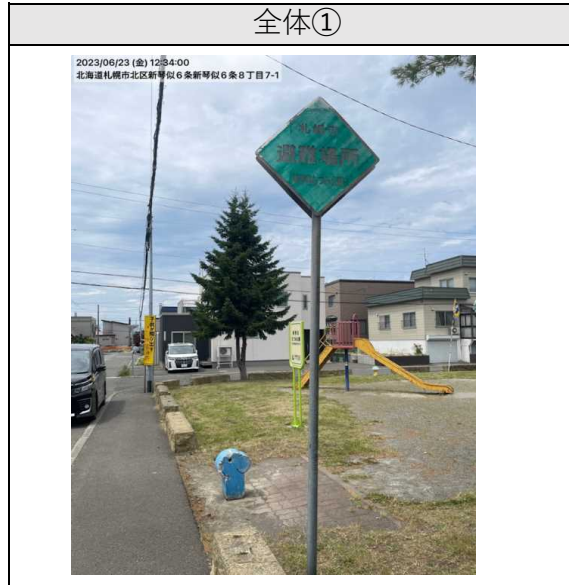
看板部分 評価	B (危険性なし/破損あり)
看板部分 破損状況	汚れ/擦れ (表面に汚れや擦れがあり見えにくい)
接合部分 評価	A (危険性なし/破損なし)
接合部分 破損状況	
ポール部分 評価	A (危険性なし/破損なし)
ポール部分 破損状況	
土台部分 評価	A (危険性なし/破損なし)
土台部分 破損状況

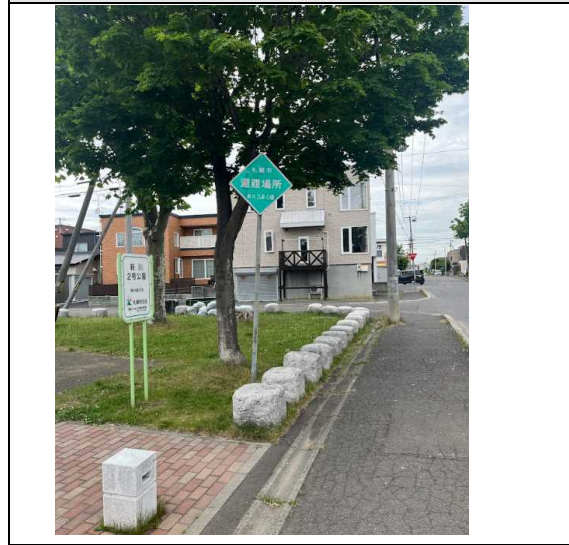
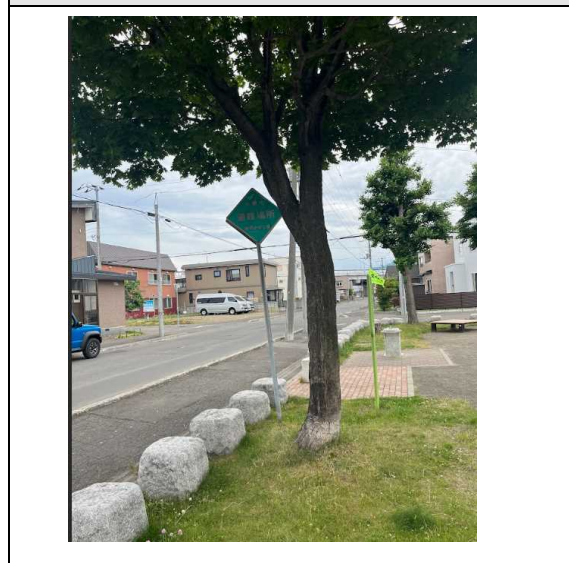
看板部分 評価	B (危険性なし/破損あり)
看板部分 破損状況	変形 (曲がっている), 汚れ/擦れ (表面に汚れや擦れがあり見えにくい)
接合部分 評価	A (危険性なし/破損なし)
接合部分 破損状況	
ポール部分 評価	B (危険性なし/破損あり)
ポール部分 破損状況	変形 (曲がっている)
土台部分 評価	A (危険性なし/破損なし)
土台部分 破損状況

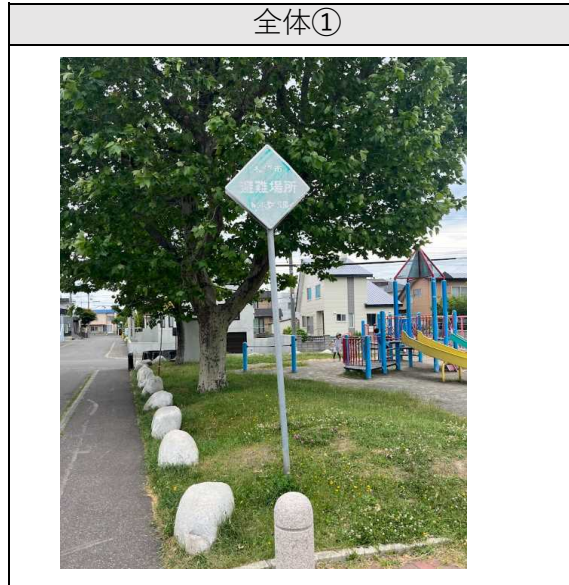
看板部分	評価	B (危険性なし/破損あり)
看板部分	破損状況	汚れ/擦れ (表面に汚れや擦れがあり見えにくい)
接合部分	評価	A (危険性なし/破損なし)
接合部分	破損状況	
ポール部分	評価	A (危険性なし/破損なし)
ポール部分	破損状況	
土台部分	評価	A (危険性なし/破損なし)
土台部分	破損状況

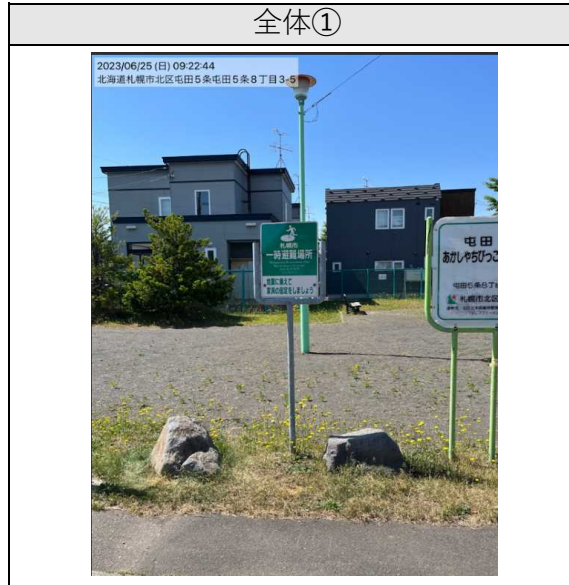
看板部分 評価	B (危険性なし/破損あり)
看板部分 破損状況	亀裂あり (看板に傷や亀裂が入っている)
接合部分 評価	A (危険性なし/破損なし)
接合部分 破損状況	
ポール部分 評価	A (危険性なし/破損なし)
ポール部分 破損状況	
土台部分 評価	A (危険性なし/破損なし)
土台部分 破損状況

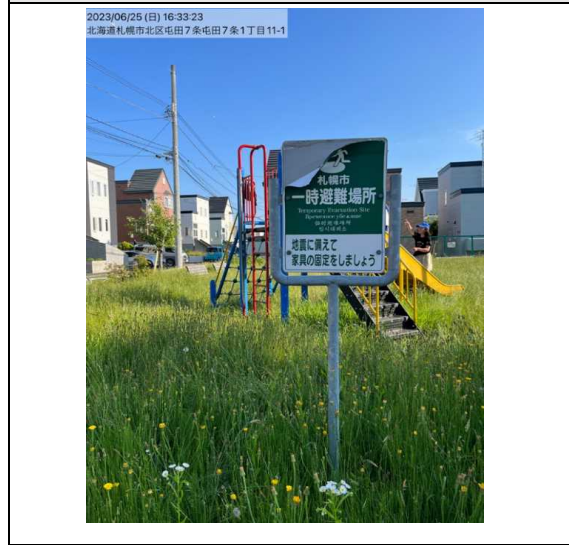
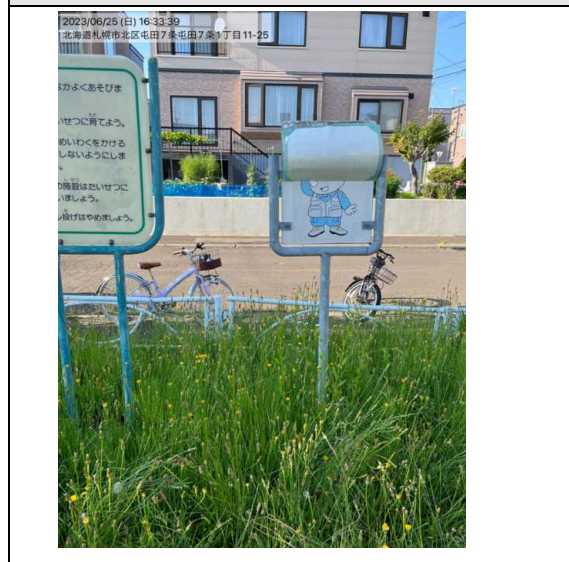
看板部分 評価	B (危険性なし/破損あり)
看板部分 破損状況	剥がれている
接合部分 評価	A (危険性なし/破損なし)
接合部分 破損状況	
ポール部分 評価	A (危険性なし/破損なし)
ポール部分 破損状況	
土台部分 評価	A (危険性なし/破損なし)
土台部分 破損状況

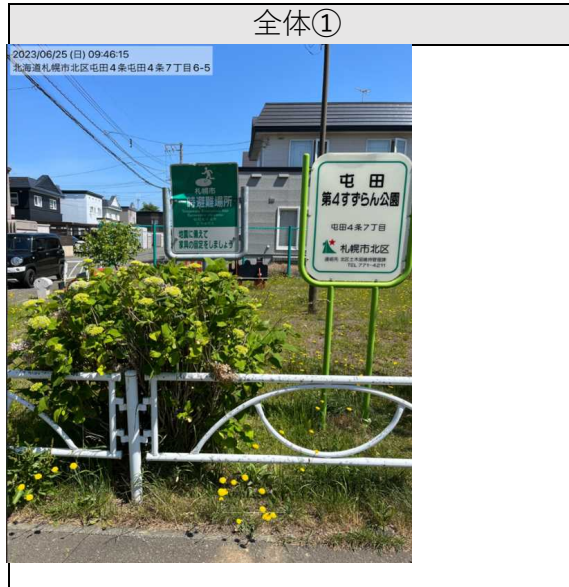
看板部分 評価	B (危険性なし/破損あり)
看板部分 破損状況	変形 (曲がっている)
接合部分 評価	A (危険性なし/破損なし)
接合部分 破損状況	
ポール部分 評価	A (危険性なし/破損なし)
ポール部分 破損状況	
土台部分 評価	A (危険性なし/破損なし)
土台部分 破損状況

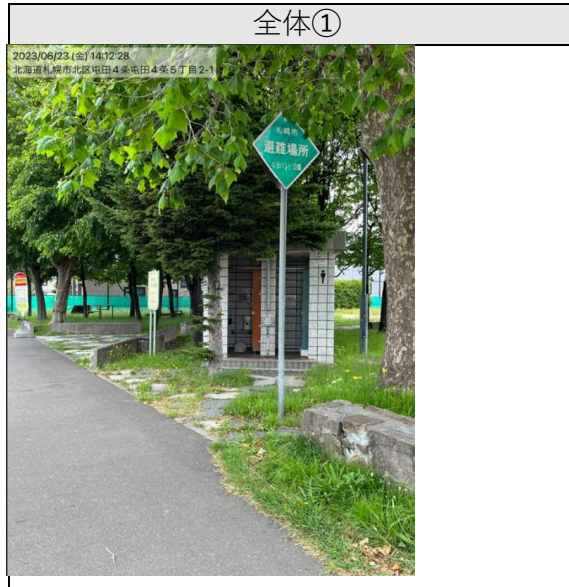
看板部分 評価	B (危険性なし/破損あり)
看板部分 破損状況	変形 (曲がっている)
接合部分 評価	A (危険性なし/破損なし)
接合部分 破損状況	
ポール部分 評価	A (危険性なし/破損なし)
ポール部分 破損状況	
土台部分 評価	A (危険性なし/破損なし)
土台部分 破損状況

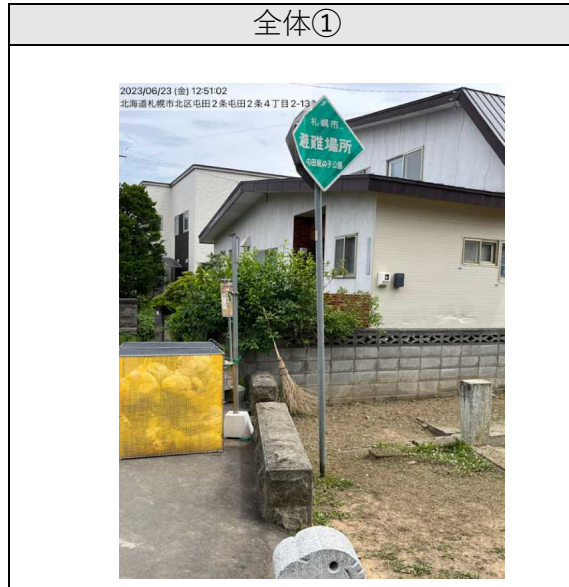
看板部分 評価	B (危険性なし/破損あり)
看板部分 破損状況	変形 (曲がっている)
接合部分 評価	A (危険性なし/破損なし)
接合部分 破損状況	
ポール部分 評価	A (危険性なし/破損なし)
ポール部分 破損状況	
土台部分 評価	A (危険性なし/破損なし)
土台部分 破損状況

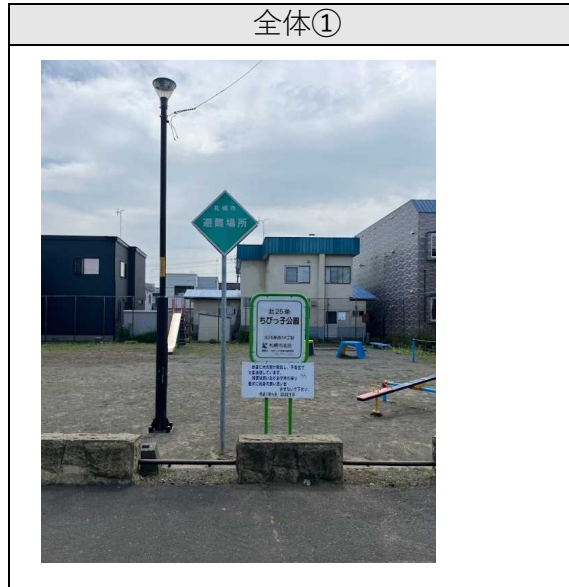
看板部分 評価	B (危険性なし/破損あり)
看板部分 破損状況	汚れ/擦れ (表面に汚れや擦れがあり見えにくい)
接合部分 評価	A (危険性なし/破損なし)
接合部分 破損状況	
ポール部分 評価	A (危険性なし/破損なし)
ポール部分 破損状況	
土台部分 評価	A (危険性なし/破損なし)
土台部分 破損状況

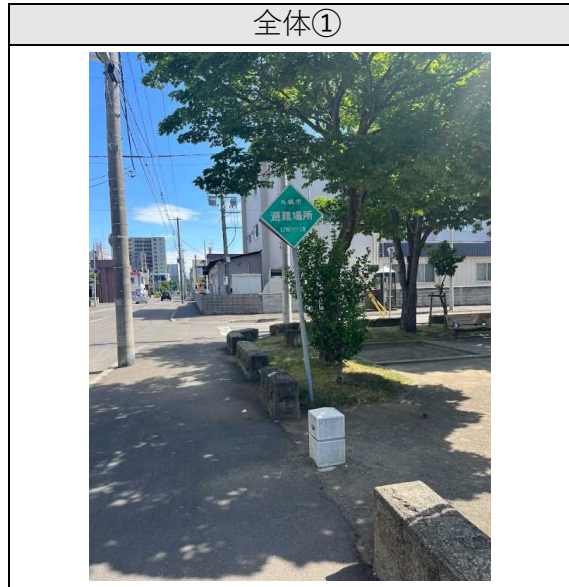
看板部分 評価	B (危険性なし/破損あり)
看板部分 破損状況	汚れ/擦れ (表面に汚れや擦れがあり見えにくい)
接合部分 評価	A (危険性なし/破損なし)
接合部分 破損状況	
ポール部分 評価	B (危険性なし/破損あり)
ポール部分 破損状況	変形 (曲がっている)
土台部分 評価	A (危険性なし/破損なし)
土台部分 破損状況

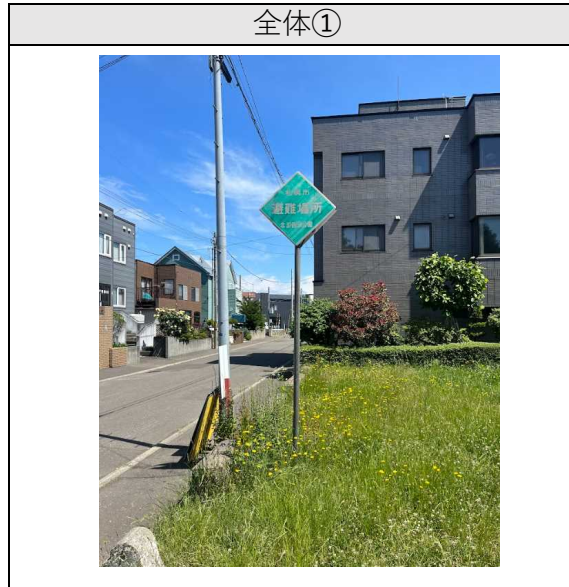
看板部分 評価	B (危険性なし/破損あり)
看板部分 破損状況	汚れ/擦れ (表面に汚れや擦れがあり見えにくい)
接合部分 評価	A (危険性なし/破損なし)
接合部分 破損状況	
ポール部分 評価	A (危険性なし/破損なし)
ポール部分 破損状況	
土台部分 評価	A (危険性なし/破損なし)
土台部分 破損状況

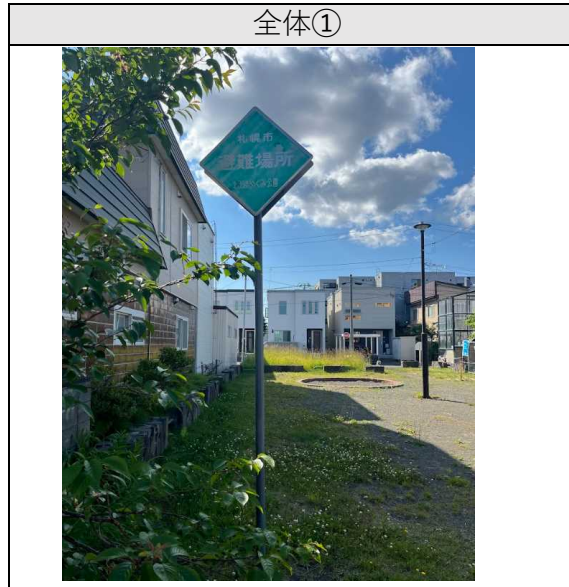
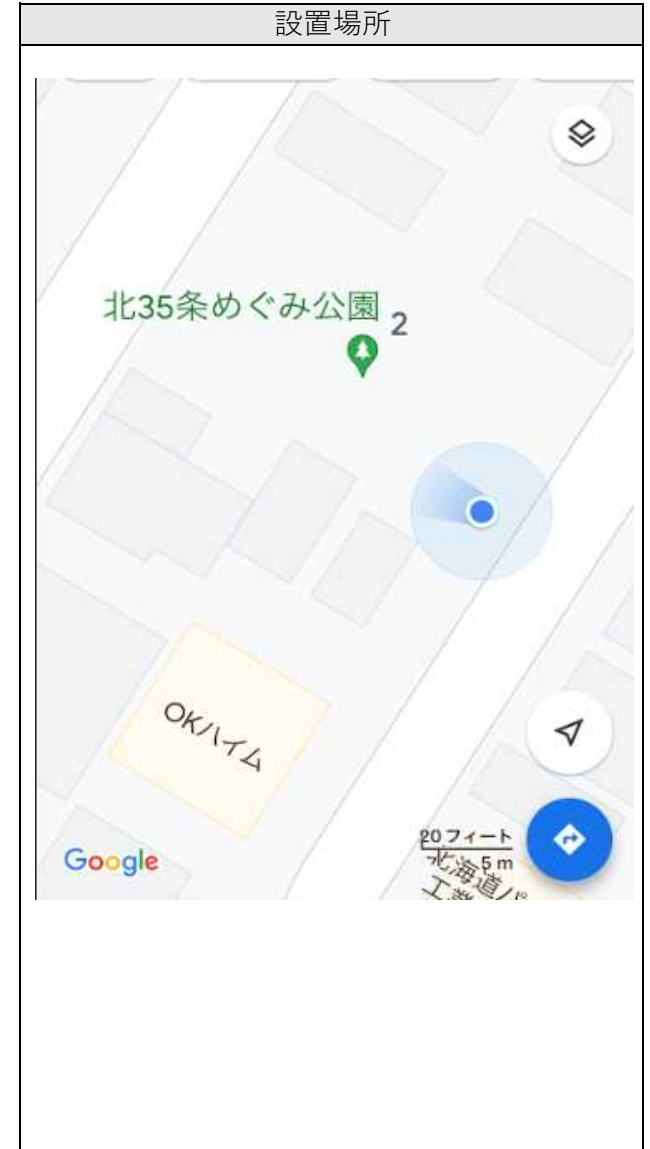
NO	180	
施設名	北35条めぐみ公園	
所在地	北海道札幌市北区北35条西10丁目2	
備考	自立式標識 (小型)	合計:1箇所

看板部分	評価	B (危険性なし/破損あり)
看板部分	破損状況	汚れ/擦れ (表面に汚れや擦れがあり見えにくい)
接合部分	評価	A (危険性なし/破損なし)
接合部分	破損状況	
ポール部分	評価	A (危険性なし/破損なし)
ポール部分	破損状況	
土台部分	評価	A (危険性なし/破損なし)
土台部分	破損状況

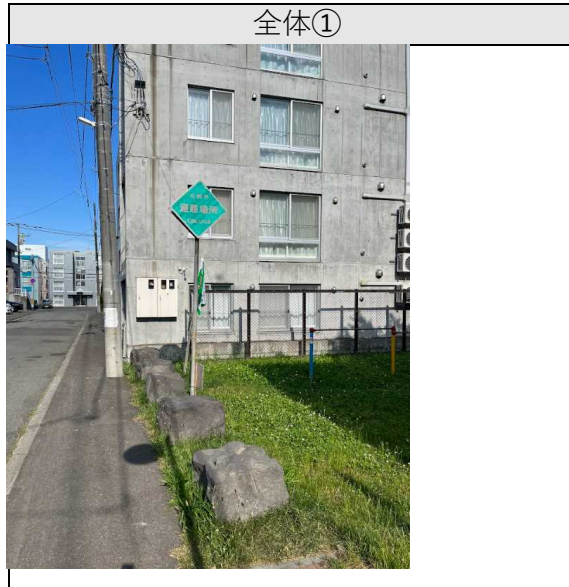
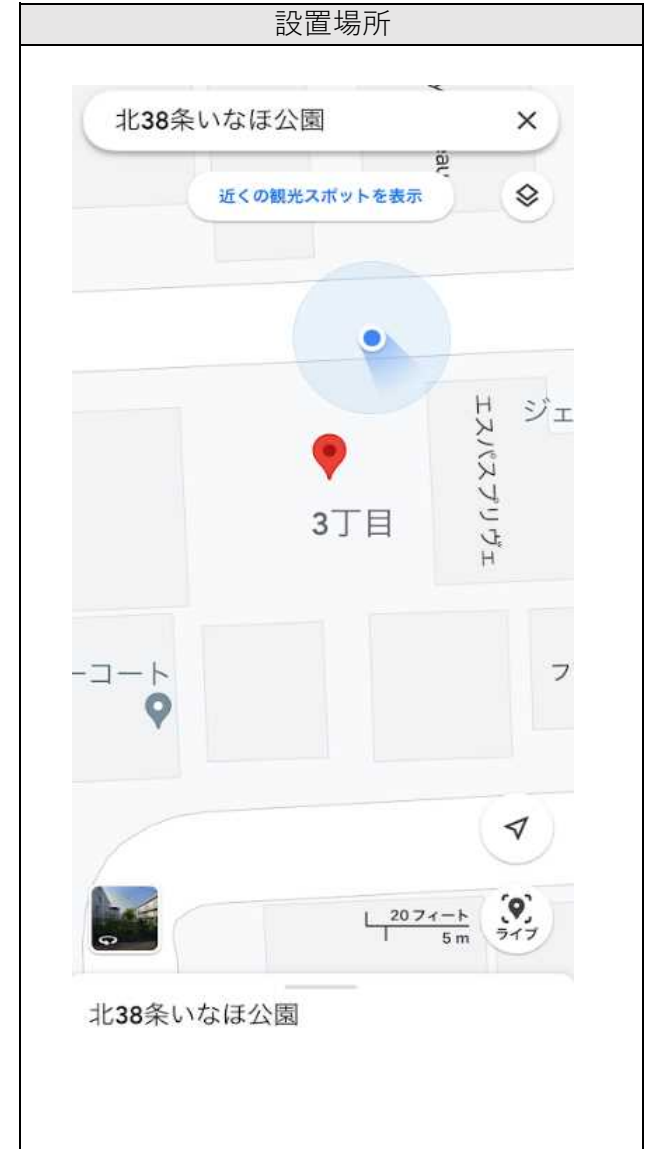
NO	182	
施設名	北38条いなほ公園	
所在地	北海道札幌市北区北38条西3丁目1	
備考	自立式標識 (小型)	合計:1箇所

看板部分	評価	B (危険性なし/破損あり)
看板部分	破損状況	汚れ/擦れ (表面に汚れや擦れがあり見えにくい)
接合部分	評価	A (危険性なし/破損なし)
接合部分	破損状況	
ポール部分	評価	A (危険性なし/破損なし)
ポール部分	破損状況	
土台部分	評価	A (危険性なし/破損なし)
土台部分	破損状況

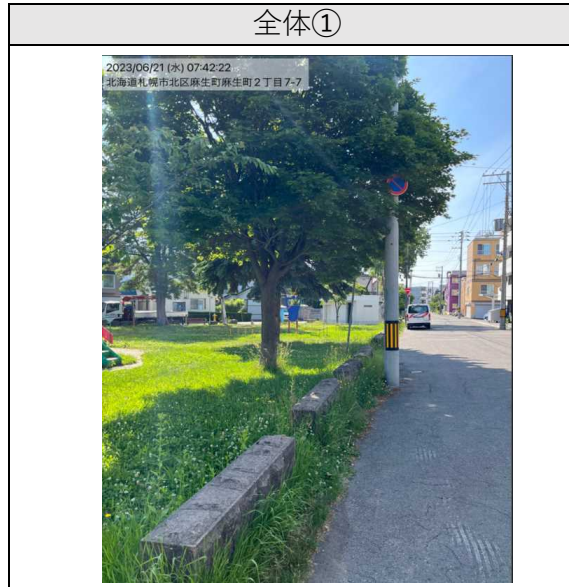
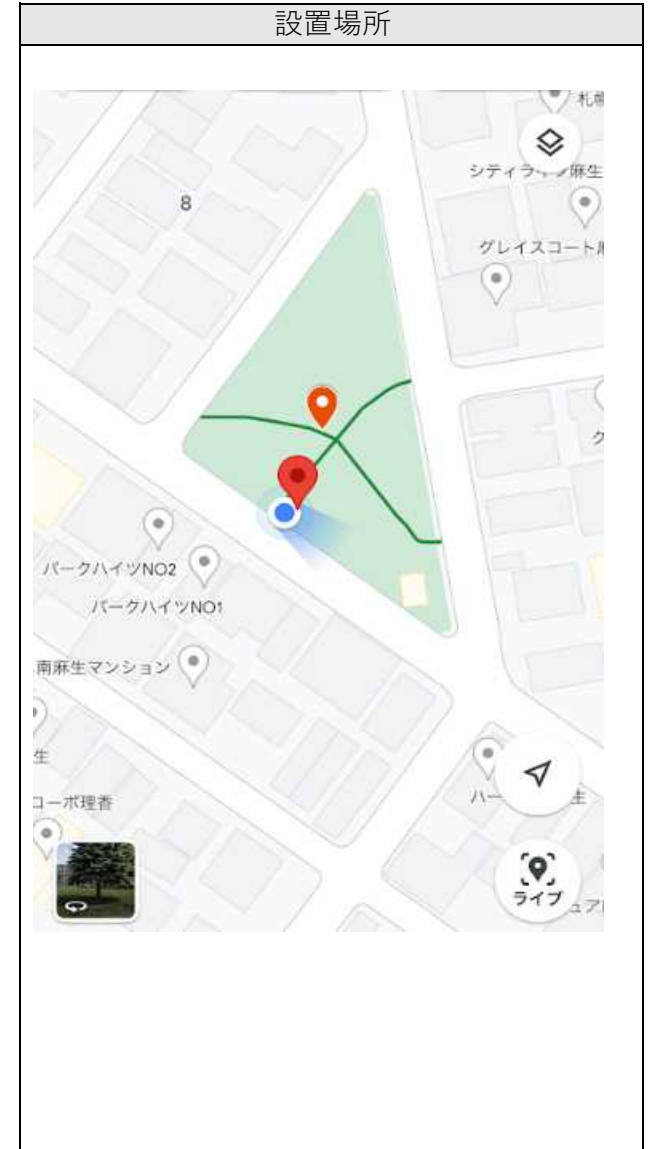
NO	184
施設名	麻生南公園
所在地	北海道札幌市北区麻生町2丁目7
備考	自立式標識 (小型) 合計:1箇所

看板部分 評価	B (危険性なし/破損あり)
看板部分 破損状況	亀裂あり (看板に亀裂が入っている)、変形 (曲がっている)、汚損 (表面に汚れや腐れがあり見にくい)
接合部分 評価	B (危険性なし/破損あり)
接合部分 破損状況	サビ/腐食 (サビが出ている/腐っている)
ポール部分 評価	A (危険性なし/破損なし)
ポール部分 破損状況	
土台部分 評価	A (危険性なし/破損なし)
土台部分 破損状況

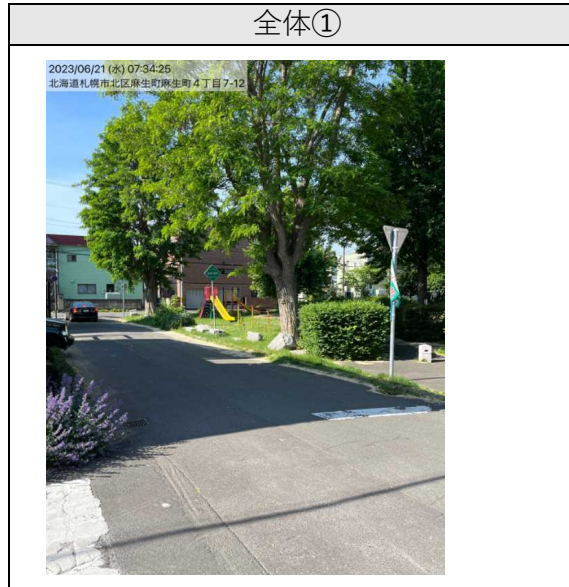
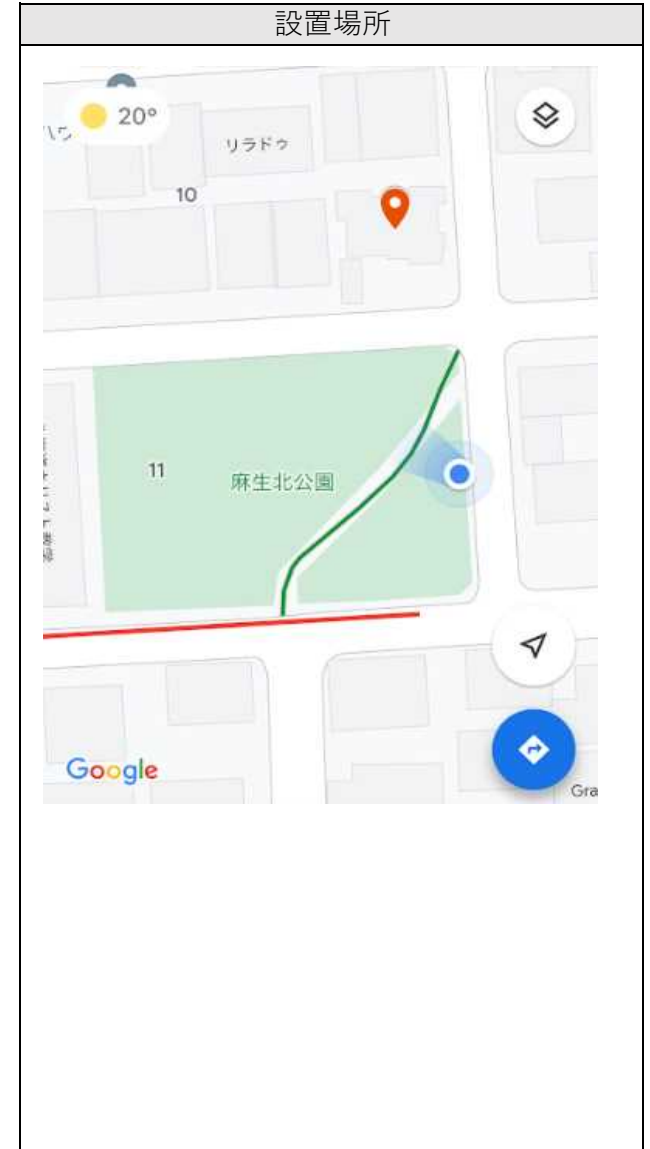
NO	185
施設名	麻生北公園
所在地	北海道札幌市北区麻生町4丁目1-1
備考	自立式標識 (小型) 合計:1箇所

看板部分 評価	B (危険性なし/破損あり)
看板部分 破損状況	変形 (曲がっている), 汚れ/擦れ (表面に汚れや擦れがあり見えにくい)
接合部分 評価	A (危険性なし/破損なし)
接合部分 破損状況	
ポール部分 評価	A (危険性なし/破損なし)
ポール部分 破損状況	
土台部分 評価	A (危険性なし/破損なし)
土台部分 破損状況

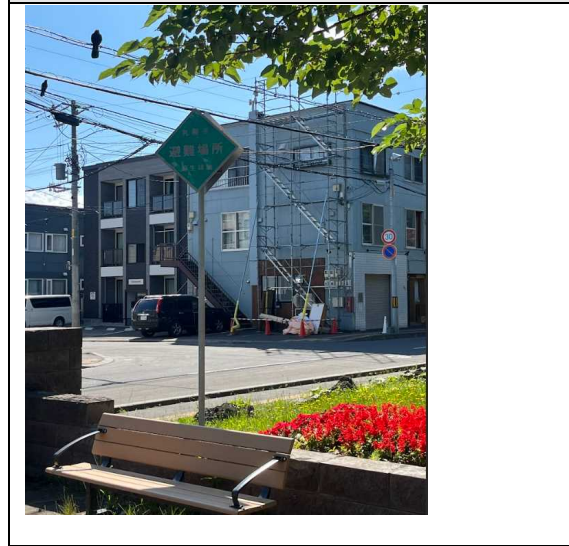
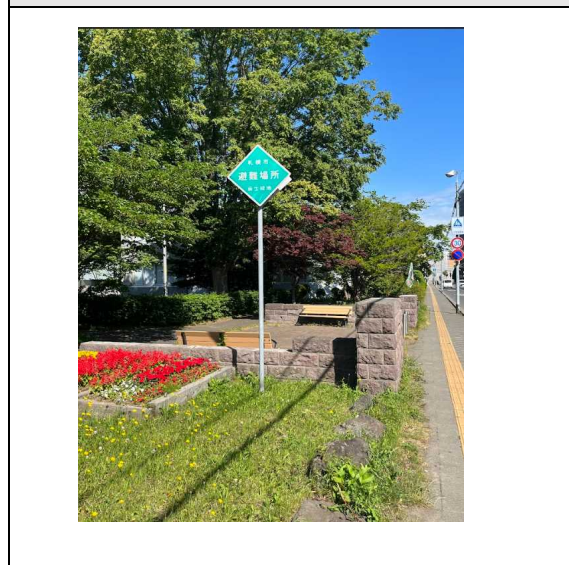
NO	186	
施設名	麻生緑地	
所在地	北海道札幌市北区北39条西5丁目3	
備考	自立式標識 (小型)	合計:1箇所

看板部分	評価	B (危険性なし/破損あり)
看板部分	破損状況	汚れ/擦れ (表面に汚れや擦れがあり見えにくい)
接合部分	評価	A (危険性なし/破損なし)
接合部分	破損状況	
ポール部分	評価	A (危険性なし/破損なし)
ポール部分	破損状況	
土台部分	評価	A (危険性なし/破損なし)
土台部分	破損状況

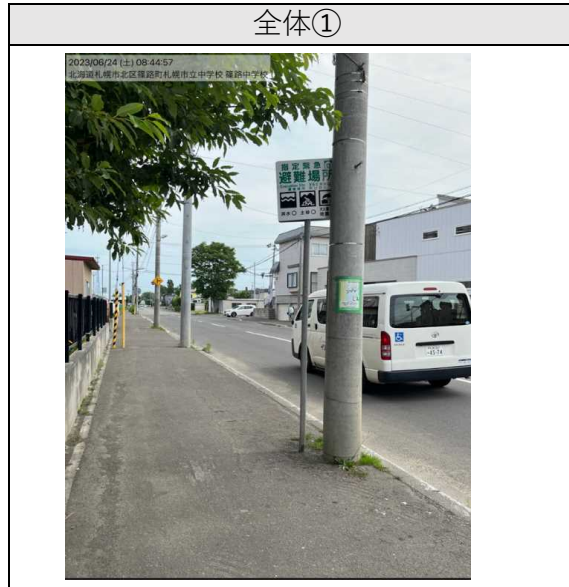
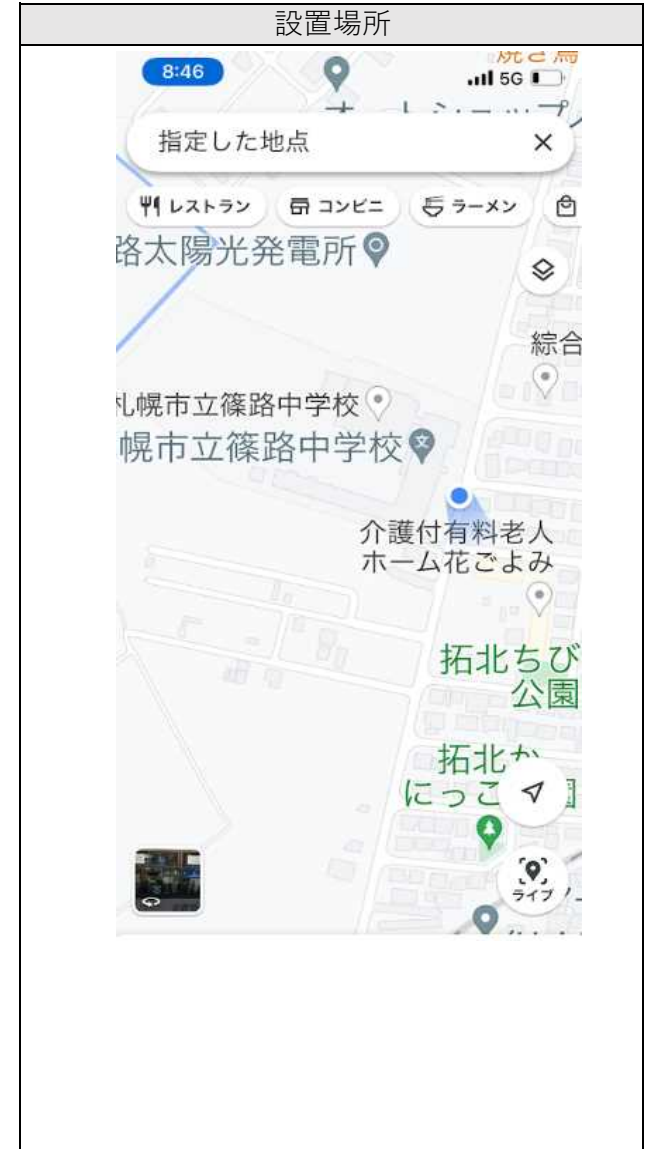
NO	2905	
施設名	篠路中学校	
所在地	北海道札幌市北区篠路町368	
備考	自立式標識 (小型)	合計:1箇所

看板部分	評価	A (危険性なし/破損なし)
看板部分	破損状況	
接合部分	評価	A (危険性なし/破損なし)
接合部分	破損状況	
ポール部分	評価	B (危険性なし/破損あり)
ポール部分	破損状況	凹み
土台部分	評価	A (危険性なし/破損なし)
土台部分	破損状況

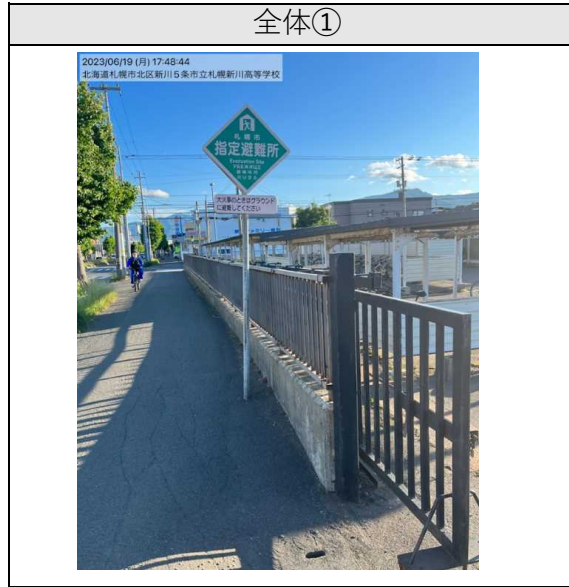
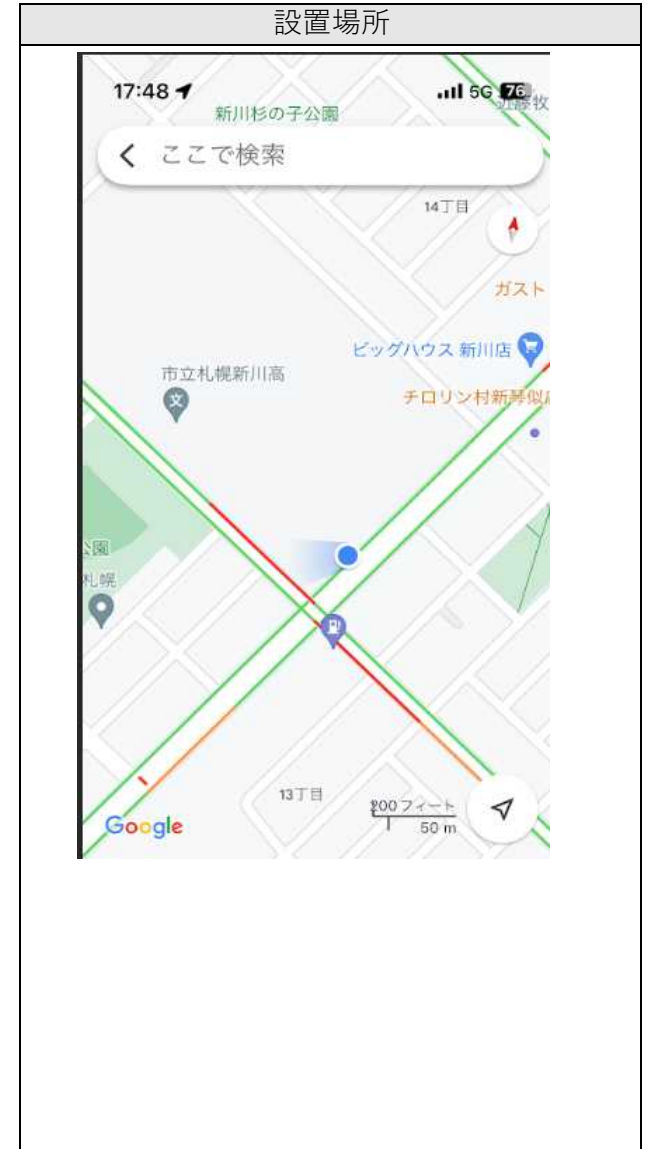
NO	3156	
施設名	札幌新川高校	
所在地	北海道札幌市北区新川5条14丁目1-1	
備考	自立式標識 (小型)	合計:2箇所

看板部分	評価	A (危険性なし/破損なし)
看板部分	破損状況	
接合部分	評価	A (危険性なし/破損なし)
接合部分	破損状況	
ポール部分	評価	B (危険性なし/破損あり)
ポール部分	破損状況	サビ/腐食 (サビが出ている/腐っている)
土台部分	評価	A (危険性なし/破損なし)
土台部分	破損状況

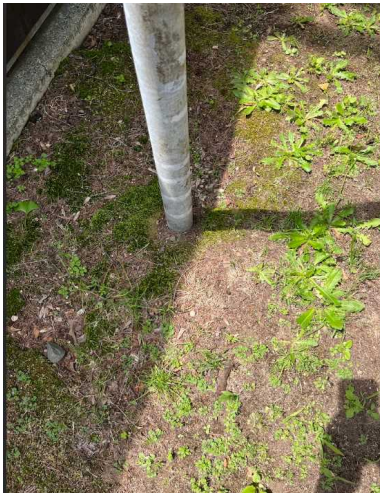
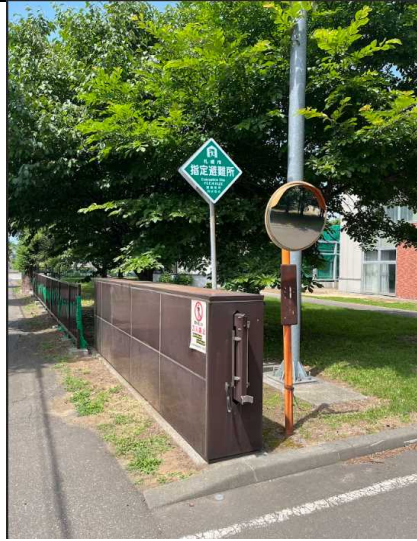
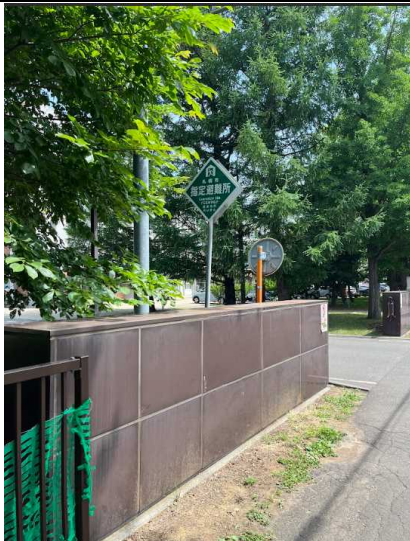
NO	3302	
施設名	札幌北高校	
所在地	北海道札幌市北区北25条西11丁目1	
備考	自立式標識 (小型)	合計:2箇所

看板部分	評価	A (危険性なし/破損なし)
看板部分	破損状況	
接合部分	評価	A (危険性なし/破損なし)
接合部分	破損状況	
ポール部分	評価	B (危険性なし/破損あり)
ポール部分	破損状況	サビ/腐食 (サビが出ている/腐っている)
土台部分	評価	A (危険性なし/破損なし)
土台部分	破損状況

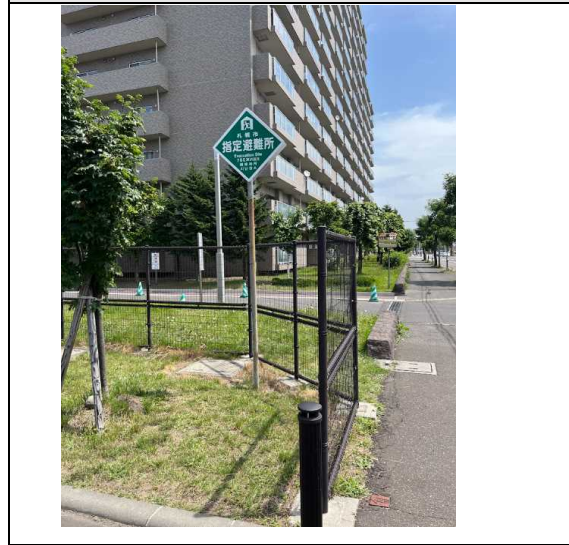
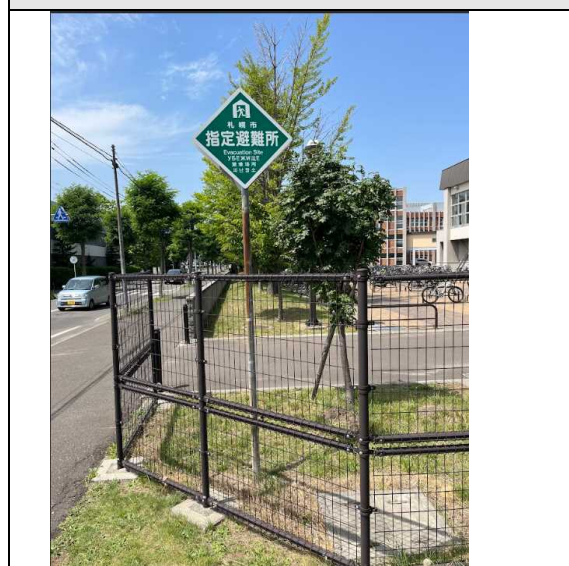
NO	3302	
施設名	札幌北高校	
所在地	北海道札幌市北区北25条西11丁目1	
備考	自立式標識 (小型)	合計:2箇所

看板部分	評価	A (危険性なし/破損なし)
看板部分	破損状況	
接合部分	評価	A (危険性なし/破損なし)
接合部分	破損状況	
ポール部分	評価	B (危険性なし/破損あり)
ポール部分	破損状況	サビ/腐食 (サビが出ている/腐っている)
土台部分	評価	A (危険性なし/破損なし)
土台部分	破損状況
