令和5年度 避難場所標識撤去に係る事前調査業務 調査報告書

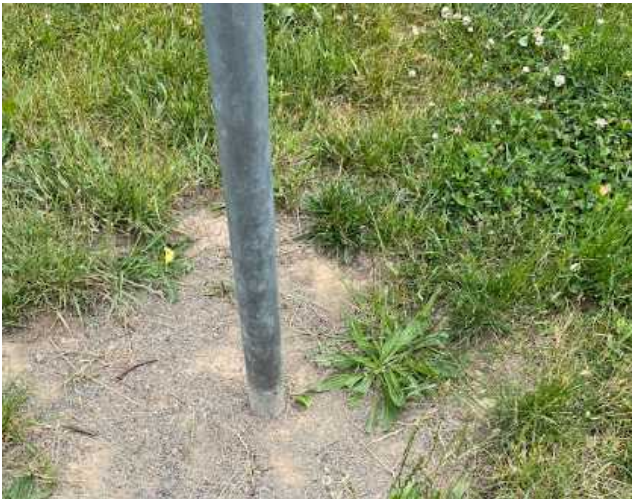
看板部分 評価	B (危険性なし/破損あり)
看板部分 破損状況	汚れ/擦れ (表面に汚れや擦れがあり見えにくい)
接合部分 評価	A (危険性なし/破損なし)
接合部分 破損状況	
ポール部分 評価	A (危険性なし/破損なし)
ポール部分 破損状況	
土台部分 評価	A (危険性なし/破損なし)
土台部分 破損状況

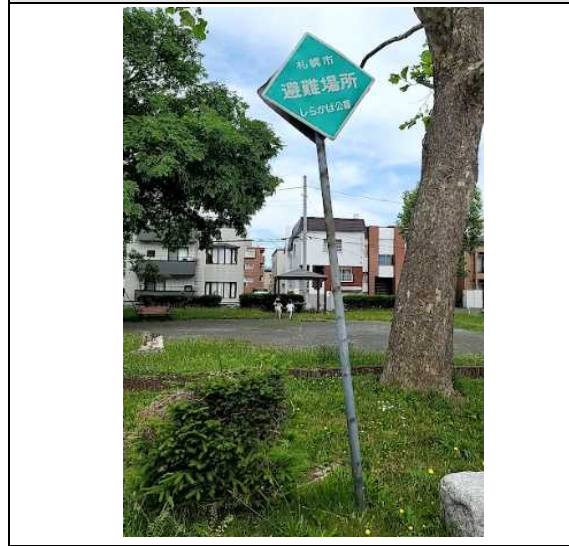
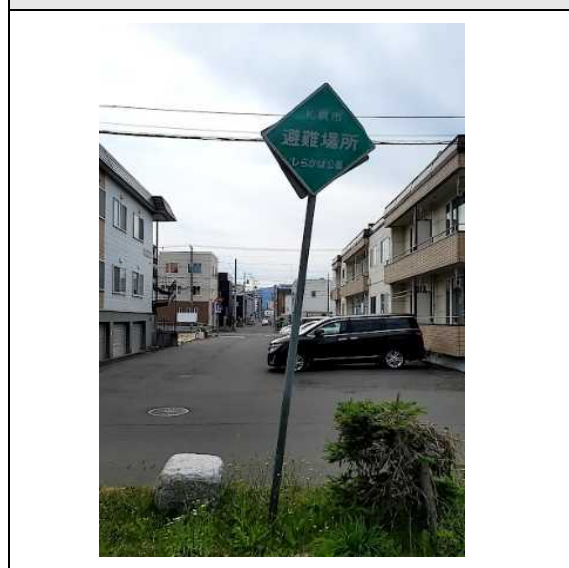
NO	198	
施設名	しらかば公園	
所在地	北海道札幌市東区北23条東2丁目5	
備考	自立式標識 (小型)	合計:1箇所

看板部分	評価	B (危険性なし/破損あり)
看板部分	破損状況	変形 (曲がっている)
接合部分	評価	A (危険性なし/破損なし)
接合部分	破損状況	
ポール部分	評価	B (危険性なし/破損あり)
ポール部分	破損状況	傾いている
土台部分	評価	A (危険性なし/破損なし)
土台部分	破損状況

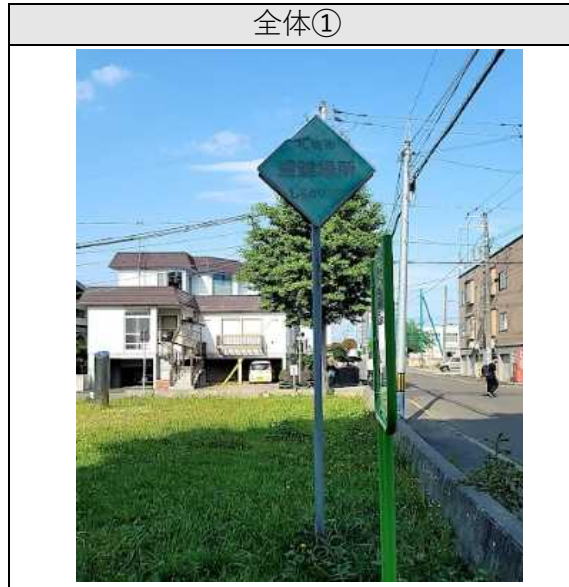
NO	199	
施設名	しらゆり公園	
所在地	北海道札幌市東区北19条東13丁目4-1	
備考	自立式標識 (小型)	合計:1箇所

看板部分 評価	B (危険性なし/破損あり)
看板部分 破損状況	亀裂/汚れ/擦れ
接合部分 評価	A (危険性なし/破損なし)
接合部分 破損状況	
ポール部分 評価	A (危険性なし/破損なし)
ポール部分 破損状況	
土台部分 評価	A (危険性なし/破損なし)
土台部分 破損状況

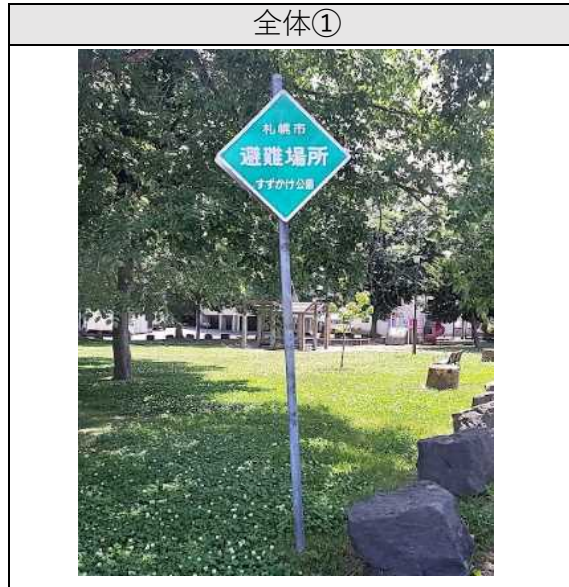
NO	200	
施設名	すずかけ公園	
所在地	北海道札幌市東区北11条東12丁目3-18	
備考	自立式標識 (小型)	合計:1箇所

看板部分	評価	B (危険性なし/破損あり)
看板部分	破損状況	変形 (曲がっている)
接合部分	評価	A (危険性なし/破損なし)
接合部分	破損状況	
ポール部分	評価	A (危険性なし/破損なし)
ポール部分	破損状況	
土台部分	評価	A (危険性なし/破損なし)
土台部分	破損状況

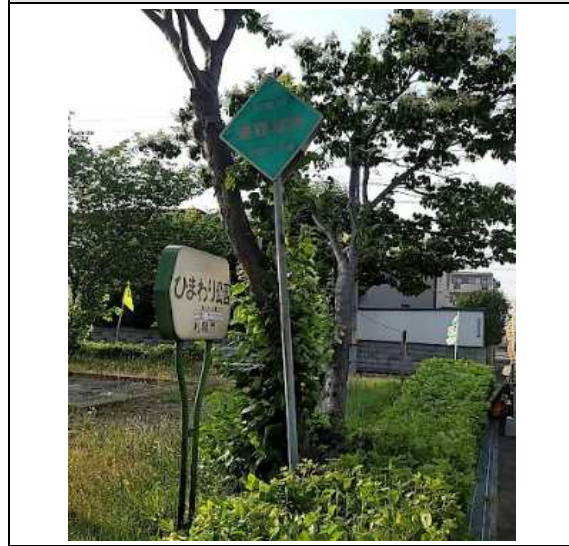
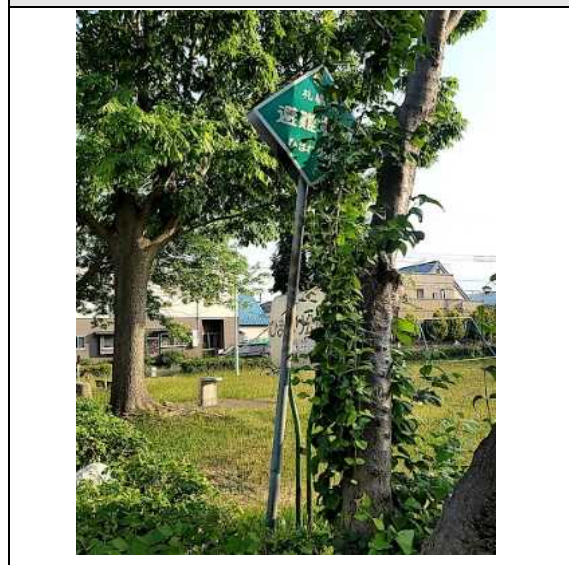
NO	205	
施設名	ひまわり公園	
所在地	北海道札幌市東区北23条東8丁目3-15	
備考	自立式標識 (小型)	合計:1箇所

看板部分	評価	B (危険性なし/破損あり)
看板部分	破損状況	サビ/腐食, 変形, 汚れ/擦れ
接合部分	評価	A (危険性なし/破損なし)
接合部分	破損状況	
ポール部分	評価	A (危険性なし/破損なし)
ポール部分	破損状況	
土台部分	評価	A (危険性なし/破損なし)
土台部分	破損状況

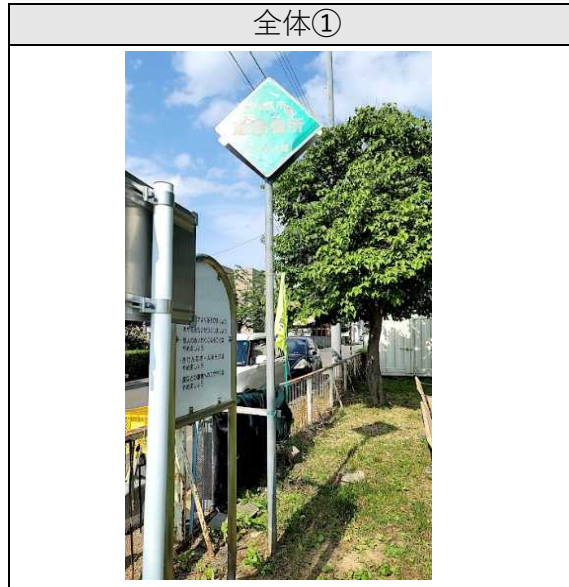
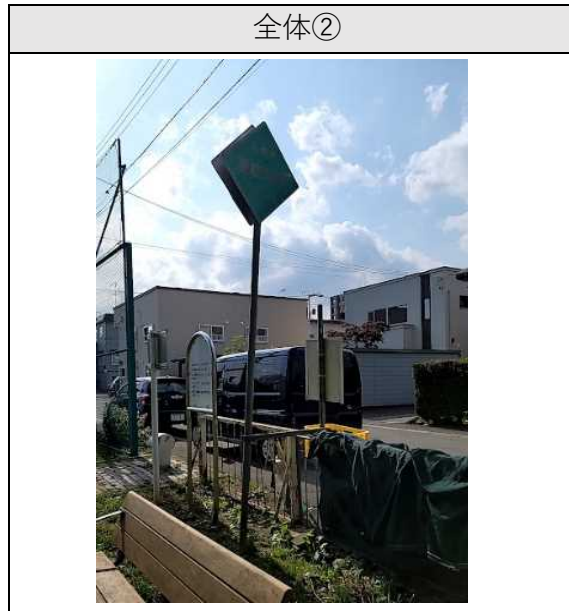
NO	208	
施設名	めぐみ公園	
所在地	北海道札幌市東区北18条東16丁目3-24	
備考	自立式標識 (小型)	合計:1箇所

看板部分	評価	B (危険性なし/破損あり)
看板部分	破損状況	汚れ/擦れ
接合部分	評価	A (危険性なし/破損なし)
接合部分	破損状況	
ポール部分	評価	A (危険性なし/破損なし)
ポール部分	破損状況	
土台部分	評価	A (危険性なし/破損なし)
土台部分	破損状況

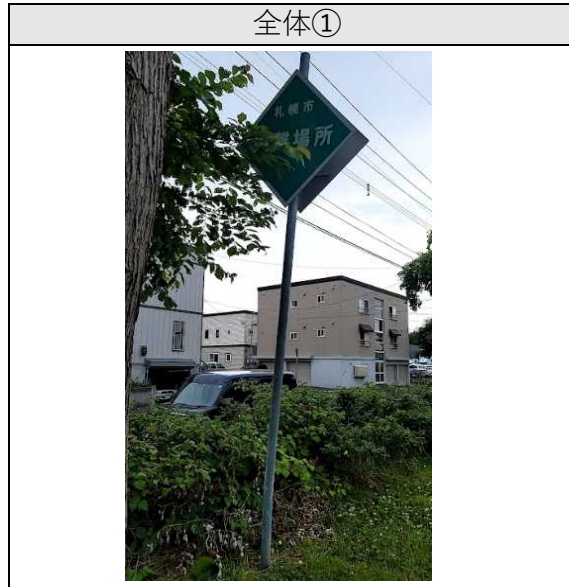
NO	218	
施設名	丘珠みずどり公園	
所在地	北海道札幌市東区北35条東28丁目2	
備考	自立式標識 (小型)	合計:1箇所

看板部分	評価	A (危険性なし/破損なし)
看板部分	破損状況	
接合部分	評価	A (危険性なし/破損なし)
接合部分	破損状況	
ポール部分	評価	B (危険性なし/破損あり)
ポール部分	破損状況	変形 (曲がっている)
土台部分	評価	A (危険性なし/破損なし)
土台部分	破損状況

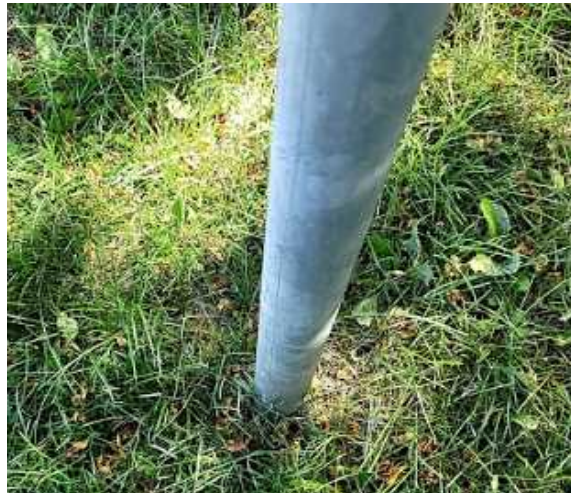
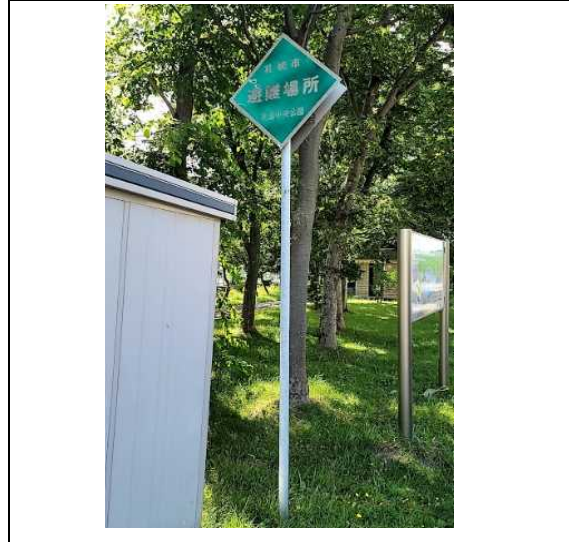
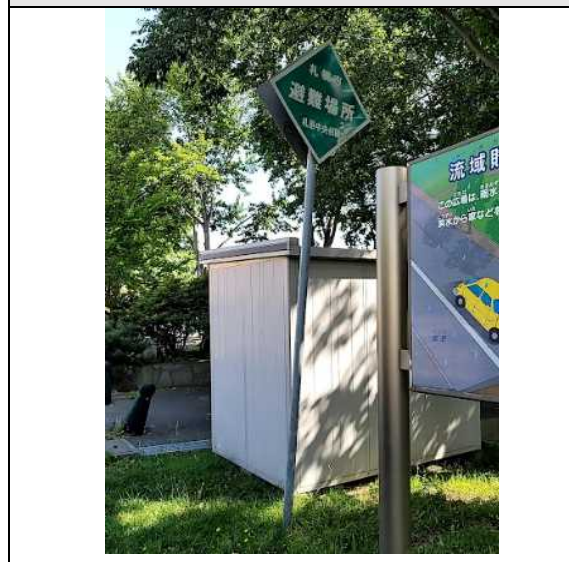
NO	225	
施設名	札幌中央公園	
所在地	北海道札幌市東区東苗穂7条2丁目1	
備考	自立式標識 (小型)	合計:1箇所

看板部分	評価	B (危険性なし/破損あり)
看板部分	破損状況	汚れ/擦れ (表面に汚れや擦れがあり見えにくい)
接合部分	評価	A (危険性なし/破損なし)
接合部分	破損状況	
ポール部分	評価	A (危険性なし/破損なし)
ポール部分	破損状況	
土台部分	評価	A (危険性なし/破損なし)
土台部分	破損状況

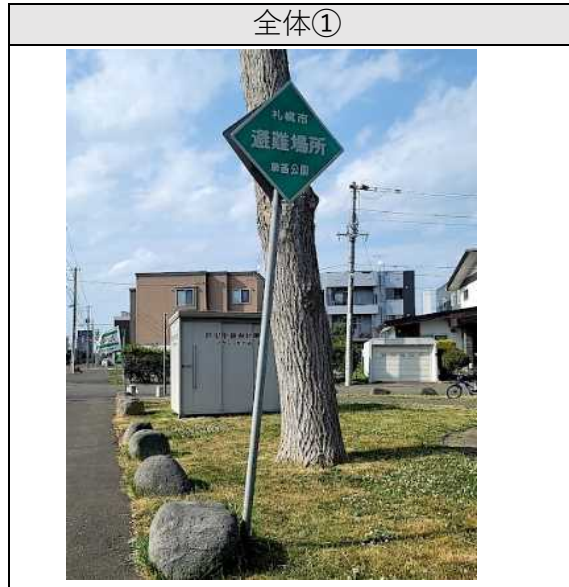
NO	228	
施設名	草笛公園	
所在地	北海道札幌市東区北19条東18丁目2-13	
備考	自立式標識 (小型)	合計:1箇所

看板部分	評価	B (危険性なし/破損あり)
看板部分	破損状況	変形 (曲がっている)
接合部分	評価	A (危険性なし/破損なし)
接合部分	破損状況	
ポール部分	評価	A (危険性なし/破損なし)
ポール部分	破損状況	
土台部分	評価	A (危険性なし/破損なし)
土台部分	破損状況

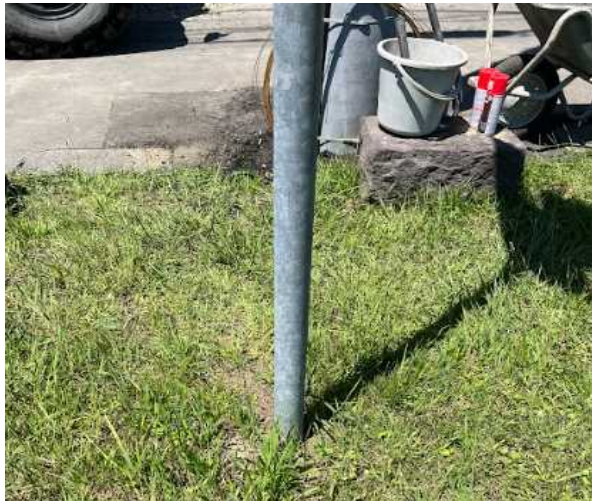
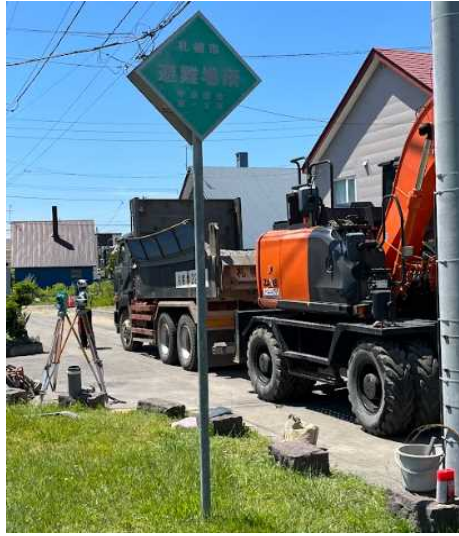
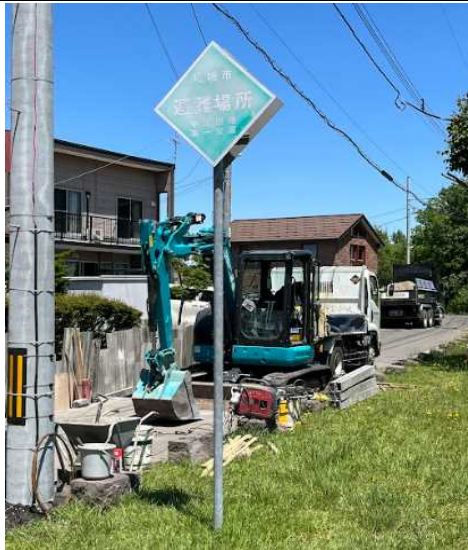
NO	229	
施設名	中沼団地第1公園	
所在地	北海道札幌市東区中沼6条3丁目5	
備考	自立式標識 (小型)	合計:1箇所

看板部分	評価	B (危険性なし/破損あり)
看板部分	破損状況	汚れ/擦れ
接合部分	評価	A (危険性なし/破損なし)
接合部分	破損状況	
ポール部分	評価	A (危険性なし/破損なし)
ポール部分	破損状況	
土台部分	評価	A (危険性なし/破損なし)
土台部分	破損状況

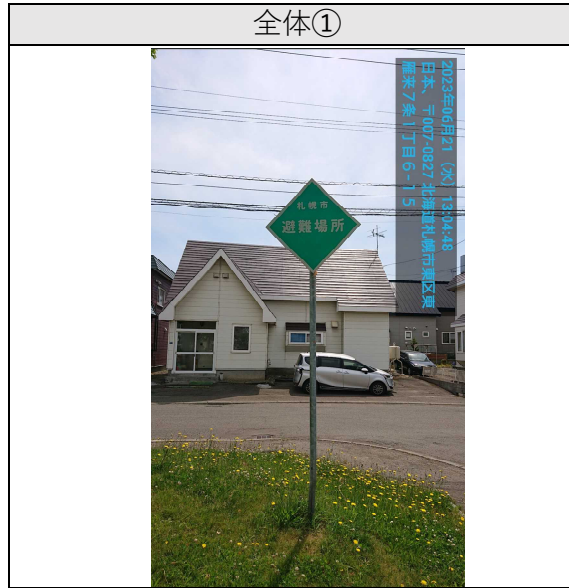
NO	232
施設名	東雁来わかば公園
所在地	北海道札幌市東区東雁来7条1丁目5
備考	自立式標識 (小型) 合計:1箇所

看板部分	評価	A (危険性なし/破損なし)
看板部分	破損状況	
接合部分	評価	A (危険性なし/破損なし)
接合部分	破損状況	
ポール部分	評価	B (危険性なし/破損あり)
ポール部分	破損状況	傾むき有り
土台部分	評価	A (危険性なし/破損なし)
土台部分	破損状況

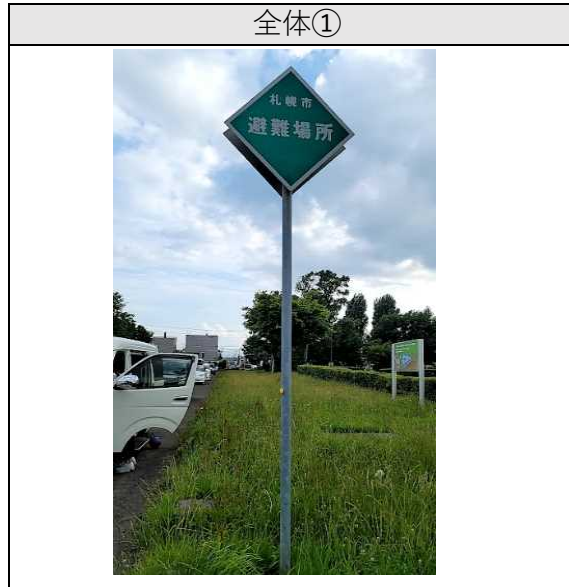
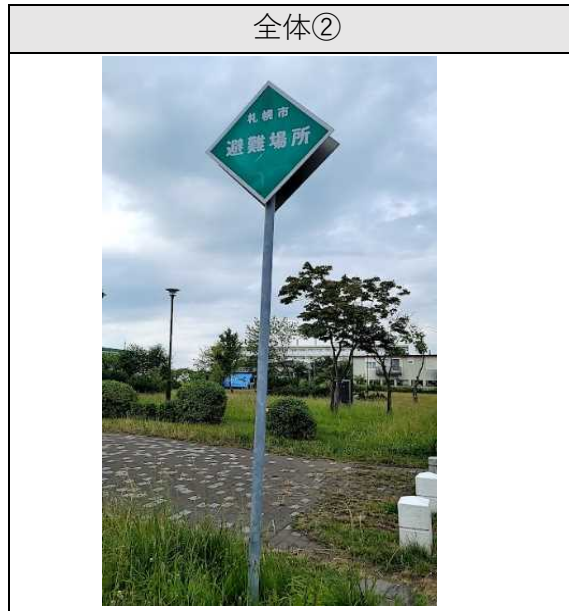
NO	236	
施設名	東苗穂北公園	
所在地	北海道札幌市東区東苗穂10条2丁目21	
備考	自立式標識 (小型)	合計:1箇所

看板部分	評価	B (危険性なし/破損あり)
看板部分	破損状況	汚れ/擦れ (表面に汚れや擦れがあり見えにくい)
接合部分	評価	A (危険性なし/破損なし)
接合部分	破損状況	
ポール部分	評価	A (危険性なし/破損なし)
ポール部分	破損状況	
土台部分	評価	A (危険性なし/破損なし)
土台部分	破損状況

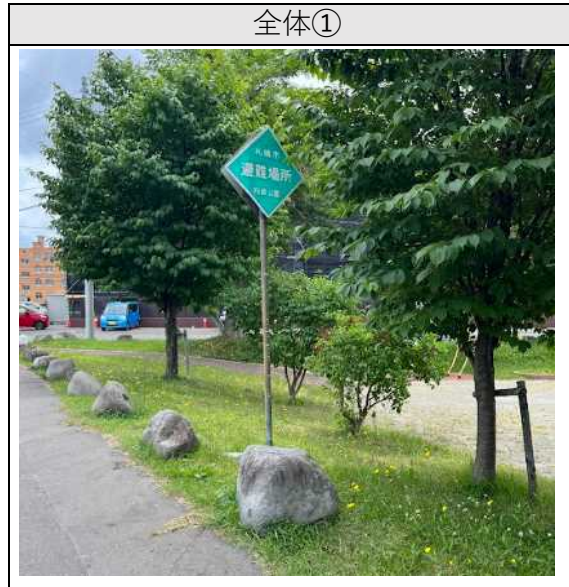
NO	238	
施設名	白鳩公園	
所在地	北海道札幌市東区北8条東17丁目2	
備考	自立式標識 (小型)	合計:1箇所

看板部分	評価	A (危険性なし/破損なし)
看板部分	破損状況	
接合部分	評価	A (危険性なし/破損なし)
接合部分	破損状況	
ポール部分	評価	B (危険性なし/破損あり)
ポール部分	破損状況	サビ/腐食 (サビが出ている/腐っている)
土台部分	評価	A (危険性なし/破損なし)
土台部分	破損状況

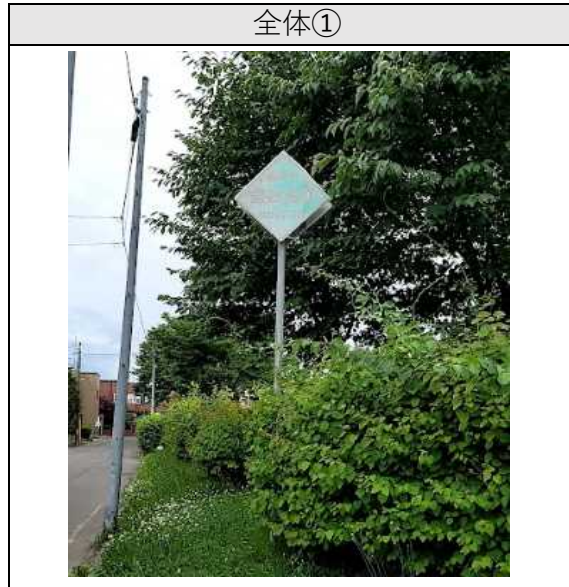
NO	242	
施設名	伏古ドレミファ公園	
所在地	北海道札幌市東区伏古1条5丁目2	
備考	自立式標識 (小型)	合計:1箇所

看板部分	評価	B (危険性なし/破損あり)
看板部分	破損状況	変形, 汚れ/擦れ
接合部分	評価	A (危険性なし/破損なし)
接合部分	破損状況	
ポール部分	評価	A (危険性なし/破損なし)
ポール部分	破損状況	
土台部分	評価	A (危険性なし/破損なし)
土台部分	破損状況

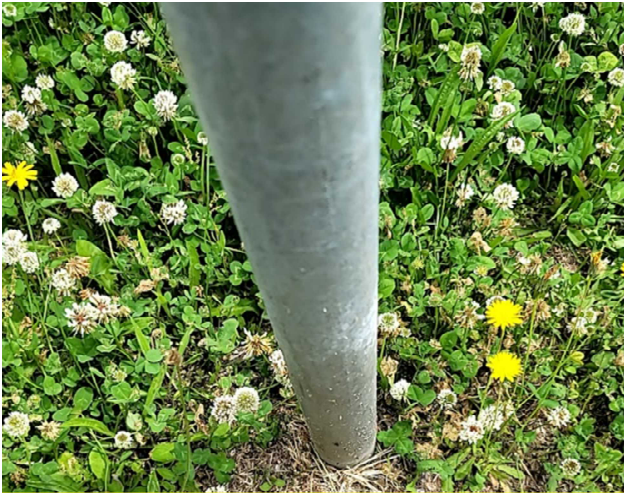
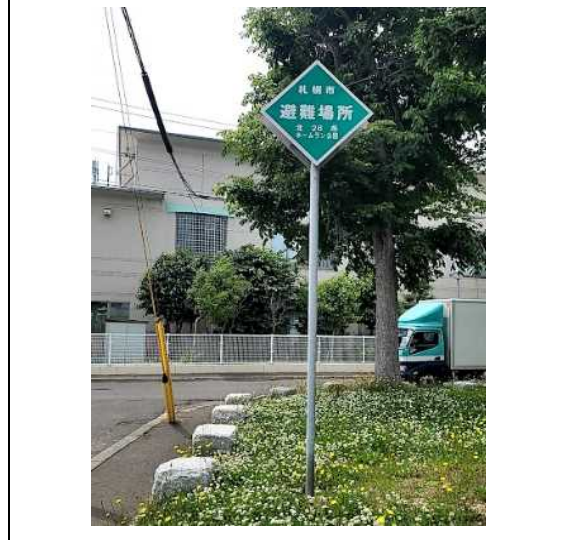
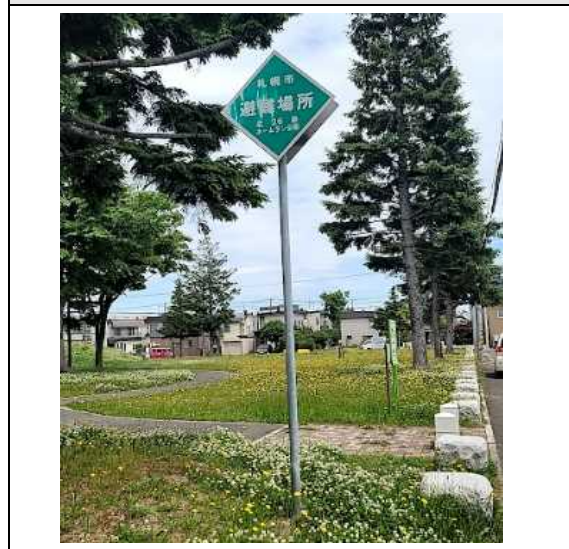
NO	245
施設名	北26条ホームラン公園
所在地	北海道札幌市東区北26条東2丁目4
備考	自立式標識 (小型) 合計:1箇所

看板部分	評価	B (危険性なし/破損あり)
看板部分	破損状況	汚れ/擦れ (表面に汚れや擦れがあり見えにくい)
接合部分	評価	A (危険性なし/破損なし)
接合部分	破損状況	
ポール部分	評価	A (危険性なし/破損なし)
ポール部分	破損状況	
土台部分	評価	A (危険性なし/破損なし)
土台部分	破損状況

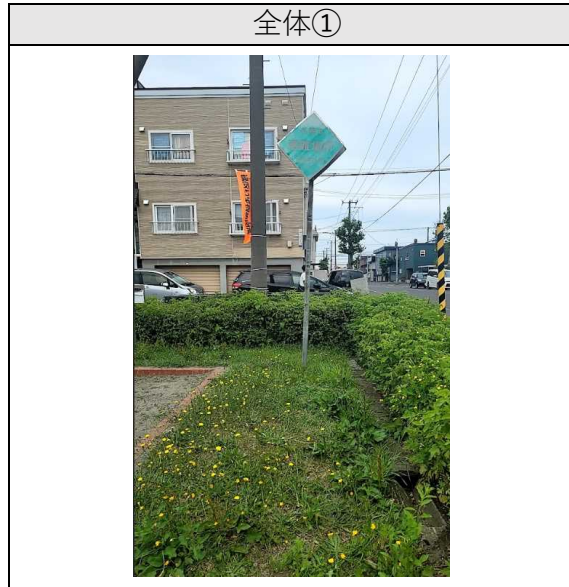
NO	249
施設名	北28条東6丁目公園
所在地	北海道札幌市東区北28条東6丁目1
備考	自立式標識 (小型) 合計:1箇所

看板部分 評価	B (危険性なし/破損あり)
看板部分 破損状況	サビ/腐食, 変形, 汚れ/擦れ
接合部分 評価	A (危険性なし/破損なし)
接合部分 破損状況	
ポール部分 評価	A (危険性なし/破損なし)
ポール部分 破損状況	
土台部分 評価	A (危険性なし/破損なし)
土台部分 破損状況

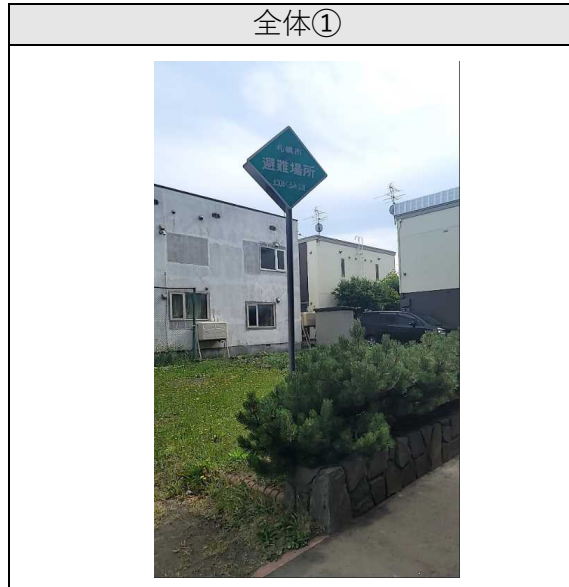
NO	250	
施設名	北30条くるみ公園	
所在地	北海道札幌市東区北30条東2丁目3	
備考	自立式標識（小型）	合計:1箇所

看板部分 評価	B（危険性なし/破損あり）
看板部分 破損状況	サビ/腐食（サビが出ている/腐っている）
接合部分 評価	A（危険性なし/破損なし）
接合部分 破損状況	
ポール部分 評価	A（危険性なし/破損なし）
ポール部分 破損状況	
土台部分 評価	A（危険性なし/破損なし）
土台部分 破損状況

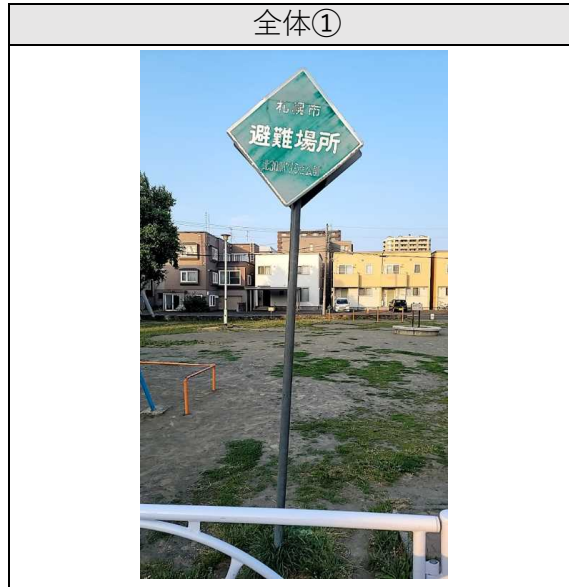
NO	251	
施設名	北30条やすらぎ公園	
所在地	北海道札幌市東区北30条東14丁目1	
備考	自立式標識 (小型)	合計:1箇所

看板部分 評価	B (危険性なし/破損あり)
看板部分 破損状況	汚れ/擦れ (表面に汚れや擦れがあり見えにくい)
接合部分 評価	A (危険性なし/破損なし)
接合部分 破損状況	
ポール部分 評価	A (危険性なし/破損なし)
ポール部分 破損状況	
土台部分 評価	A (危険性なし/破損なし)
土台部分 破損状況

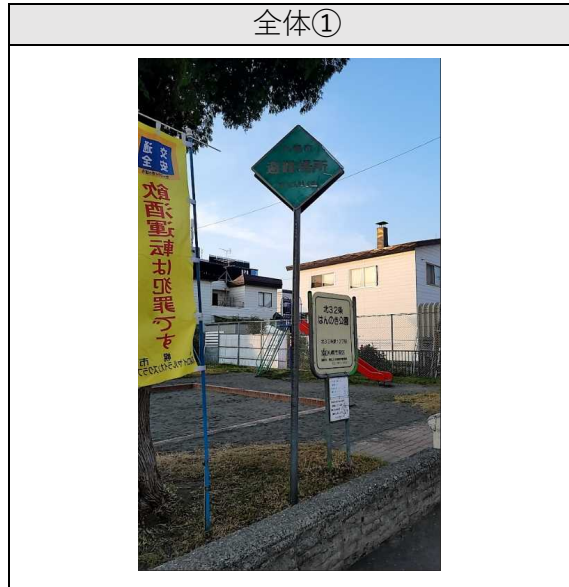
NO	254	
施設名	北32条はんのき公園	
所在地	北海道札幌市東区北32条東12丁目1	
備考	自立式標識 (小型)	合計:1箇所

看板部分	評価	B (危険性なし/破損あり)
看板部分	破損状況	汚れ/擦れ (表面に汚れや擦れがあり見えにくい)
接合部分	評価	A (危険性なし/破損なし)
接合部分	破損状況	
ポール部分	評価	A (危険性なし/破損なし)
ポール部分	破損状況	
土台部分	評価	A (危険性なし/破損なし)
土台部分	破損状況

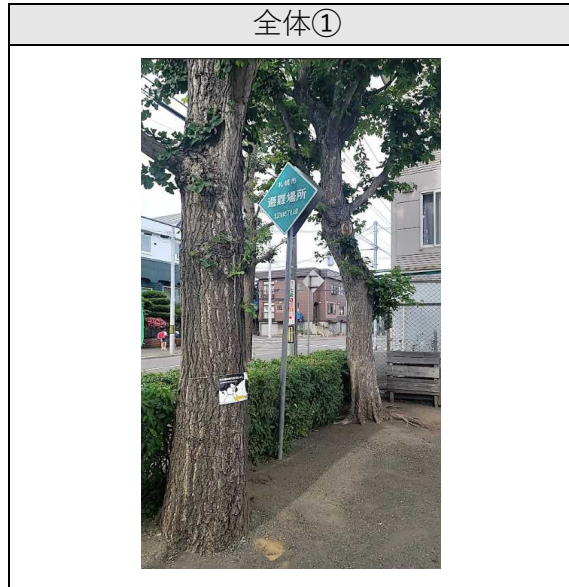
NO	255	
施設名	北32条東5丁目公園	
所在地	北海道札幌市東区北32条東5丁目3-18	
備考	自立式標識 (小型)	合計:1箇所

看板部分	評価	B (危険性なし/破損あり)
看板部分	破損状況	サビ/腐食 (サビが出ている/腐っている)
接合部分	評価	A (危険性なし/破損なし)
接合部分	破損状況	
ポール部分	評価	A (危険性なし/破損なし)
ポール部分	破損状況	
土台部分	評価	A (危険性なし/破損なし)
土台部分	破損状況

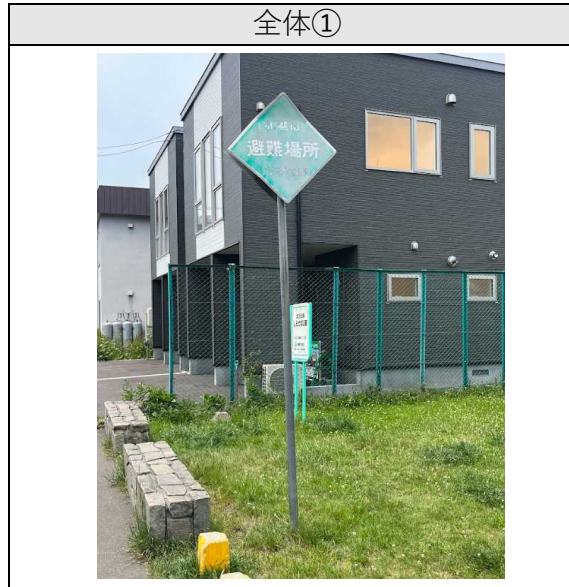
NO	258
施設名	北38条しらかば公園
所在地	北海道札幌市東区北38条東10丁目2
備考	自立式標識 (小型) 合計:1箇所

看板部分 評価	B (危険性なし/破損あり)
看板部分 破損状況	変形 (曲がっている)
接合部分 評価	A (危険性なし/破損なし)
接合部分 破損状況	
ポール部分 評価	A (危険性なし/破損なし)
ポール部分 破損状況	
土台部分 評価	A (危険性なし/破損なし)
土台部分 破損状況

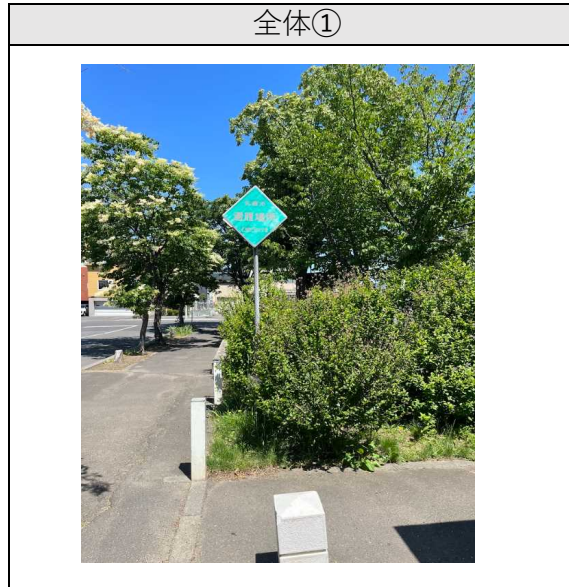
NO	260	
施設名	北39条アカシヤ公園	
所在地	北海道札幌市東区北39条東5丁目1-7	
備考	自立式標識 (小型)	合計:1箇所

看板部分	評価	B (危険性なし/破損あり)
看板部分	破損状況	汚れ/擦れ (表面に汚れや擦れがあり見えにくい)
接合部分	評価	A (危険性なし/破損なし)
接合部分	破損状況	
ポール部分	評価	A (危険性なし/破損なし)
ポール部分	破損状況	
土台部分	評価	A (危険性なし/破損なし)
土台部分	破損状況

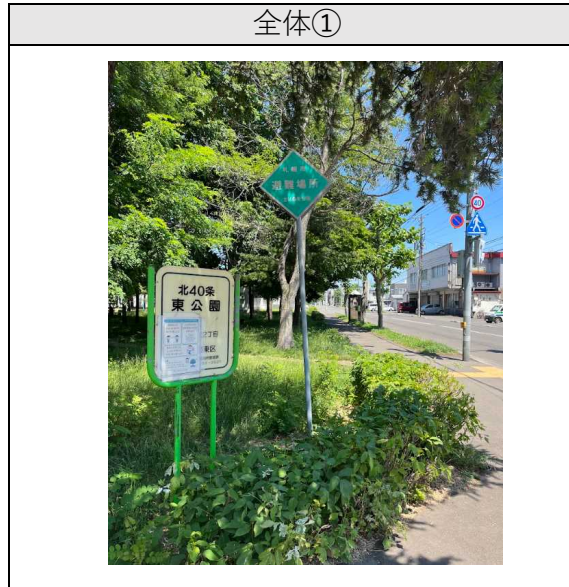
NO	261	
施設名	北40条東公園	
所在地	北海道札幌市東区北40条東2丁目1	
備考	自立式標識 (小型)	合計:1箇所

看板部分	評価	A (危険性なし/破損なし)
看板部分	破損状況	
接合部分	評価	A (危険性なし/破損なし)
接合部分	破損状況	
ポール部分	評価	B (危険性なし/破損あり)
ポール部分	破損状況	変形 (曲がっている)
土台部分	評価	A (危険性なし/破損なし)
土台部分	破損状況

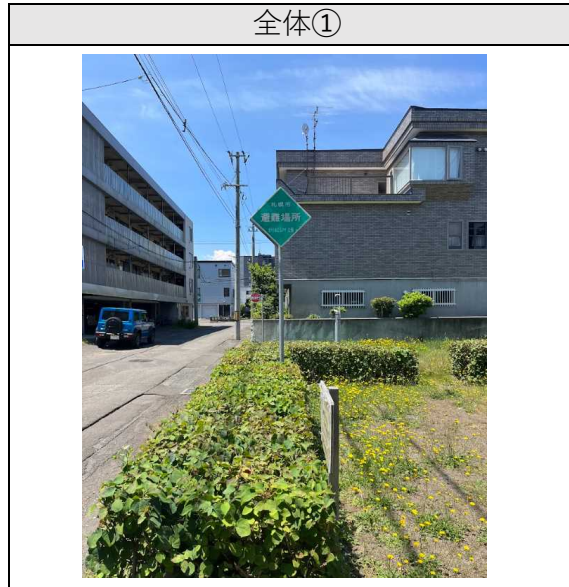
NO	263
施設名	北41条はるかぜ公園
所在地	北海道札幌市東区北4 1条東7丁目2
備考	自立式標識 (小型) 合計:1箇所

看板部分 評価	B (危険性なし/破損あり)
看板部分 破損状況	変形 (曲がっている)
接合部分 評価	A (危険性なし/破損なし)
接合部分 破損状況	
ポール部分 評価	A (危険性なし/破損なし)
ポール部分 破損状況	
土台部分 評価	A (危険性なし/破損なし)
土台部分 破損状況

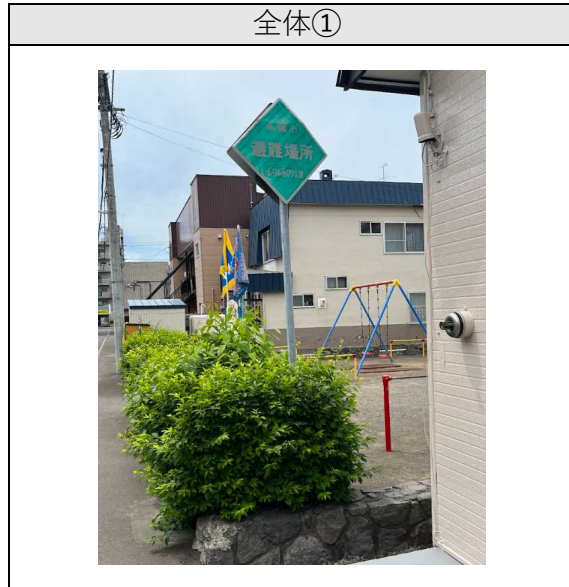
NO	264
施設名	北41条みのり公園
所在地	北海道札幌市東区北41条東16丁目2
備考	自立式標識 (小型) 合計:1箇所

看板部分 評価	B (危険性なし/破損あり)
看板部分 破損状況	汚れ/擦れ (表面に汚れや擦れがあり見えにくい)
接合部分 評価	A (危険性なし/破損なし)
接合部分 破損状況	
ポール部分 評価	A (危険性なし/破損なし)
ポール部分 破損状況	
土台部分 評価	A (危険性なし/破損なし)
土台部分 破損状況

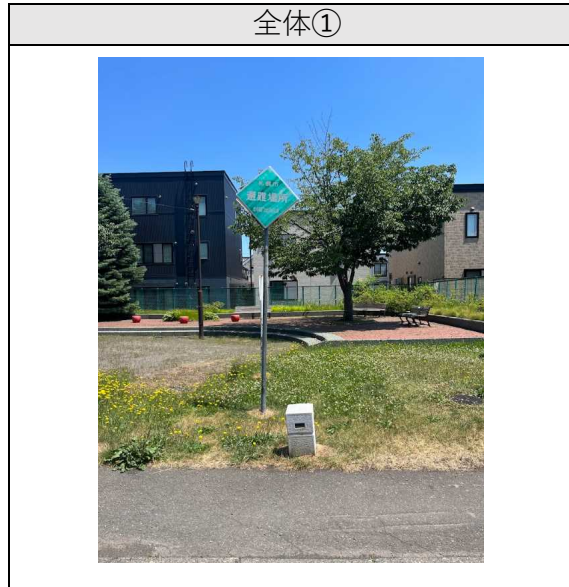
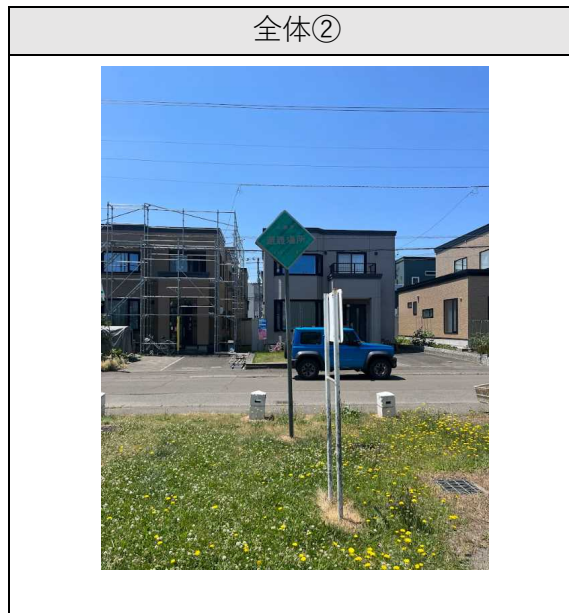
NO	266
施設名	北44条つどい公園
所在地	北海道札幌市東区北4 4 条東3 丁目2
備考	自立式標識 (小型) 合計:1箇所

看板部分 評価	B (危険性なし/破損あり)
看板部分 破損状況	汚れ/擦れ (表面に汚れや擦れがあり見えにくい)
接合部分 評価	A (危険性なし/破損なし)
接合部分 破損状況	
ポール部分 評価	A (危険性なし/破損なし)
ポール部分 破損状況	
土台部分 評価	A (危険性なし/破損なし)
土台部分 破損状況

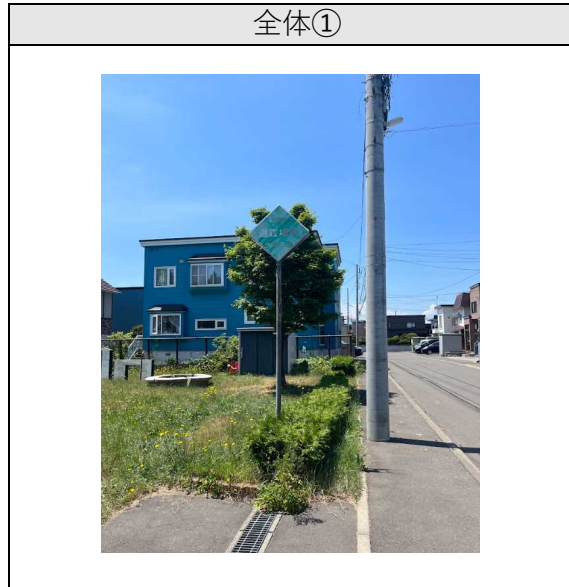
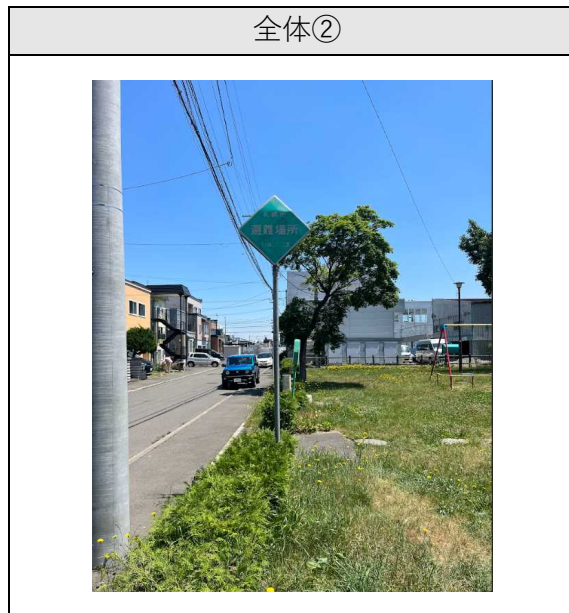
NO	267	
施設名	北44条なでしこ公園	
所在地	北海道札幌市東区北44条東7丁目2	
備考	自立式標識 (小型)	合計:1箇所

看板部分	評価	B (危険性なし/破損あり)
看板部分	破損状況	汚れ/擦れ (表面に汚れや擦れがあり見えにくい)
接合部分	評価	A (危険性なし/破損なし)
接合部分	破損状況	
ポール部分	評価	A (危険性なし/破損なし)
ポール部分	破損状況	
土台部分	評価	A (危険性なし/破損なし)
土台部分	破損状況

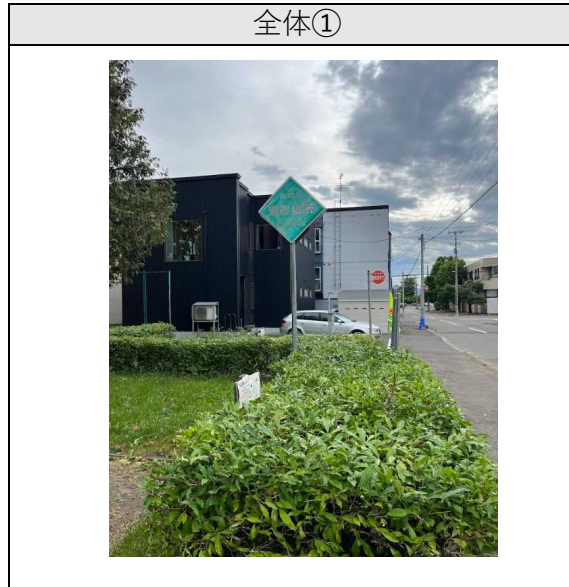
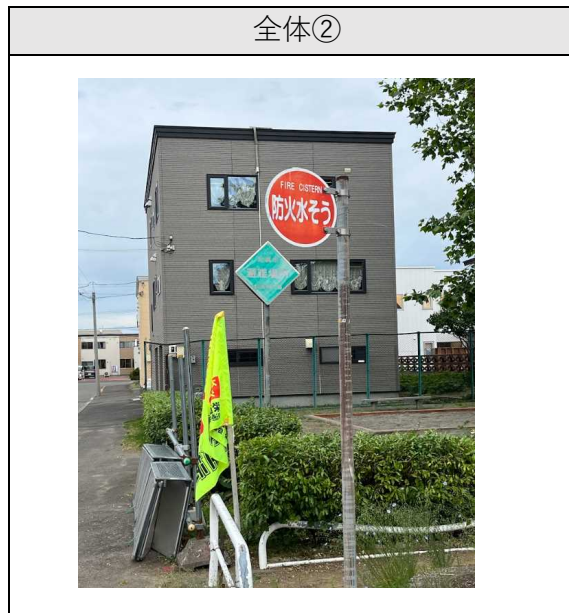
NO	270
施設名	北47条共和公園
所在地	北海道札幌市東区北47条東2丁目3-23
備考	自立式標識 (小型) 合計:1箇所

看板部分 評価	B (危険性なし/破損あり)
看板部分 破損状況	汚れ/擦れ (表面に汚れや擦れがあり見えにくい)
接合部分 評価	A (危険性なし/破損なし)
接合部分 破損状況	
ポール部分 評価	A (危険性なし/破損なし)
ポール部分 破損状況	
土台部分 評価	A (危険性なし/破損なし)
土台部分 破損状況

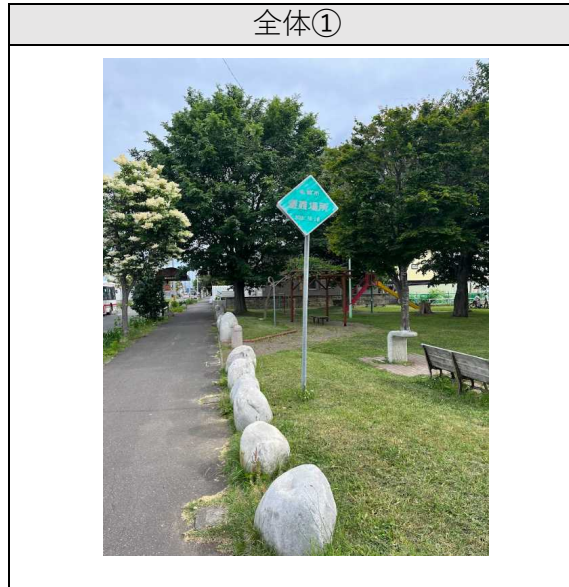
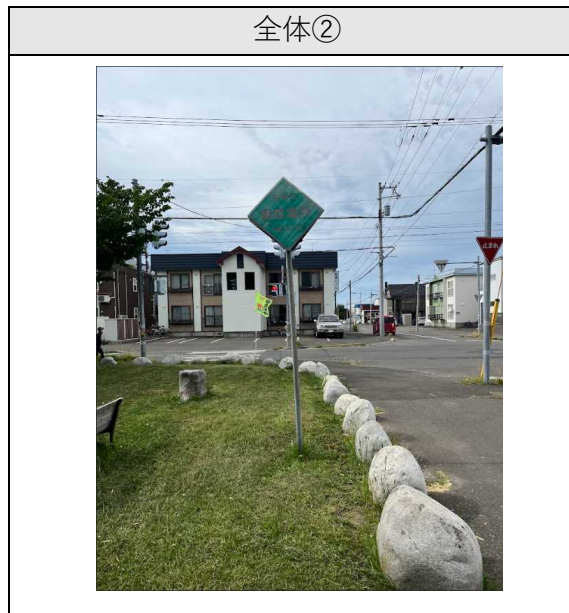
NO	272
施設名	北49条ミチル公園
所在地	北海道札幌市東区北49条東4丁目3-10
備考	自立式標識 (小型) 合計:1箇所

看板部分 評価	B (危険性なし/破損あり)
看板部分 破損状況	汚れ/擦れ (表面に汚れや擦れがあり見えにくい)
接合部分 評価	A (危険性なし/破損なし)
接合部分 破損状況	
ポール部分 評価	A (危険性なし/破損なし)
ポール部分 破損状況	
土台部分 評価	A (危険性なし/破損なし)
土台部分 破損状況
