令和5年度 避難場所標識撤去に係る事前調査業務 調査報告書

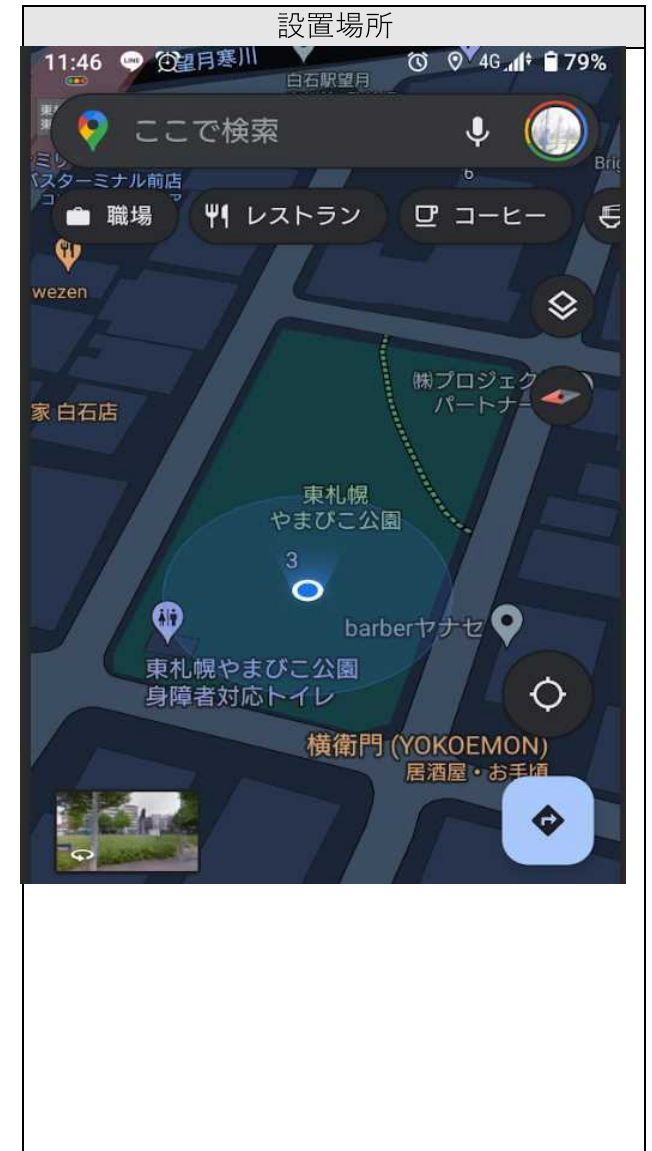
NO	329
施設名	東札幌やまびこ公園
所在地	北海道札幌市白石区東札幌2条6丁目3
備考	自立式標識（小型） 合計:1箇所

看板部分	評価	B（危険性なし/破損あり）
看板部分	破損状況	亀裂あり（看板に塵や亀裂が入っている）、汚れ/剥れ（表面に汚れや剥れがあり見えにくい）
接合部分	評価	A（危険性なし/破損なし）
接合部分	破損状況	
ポール部分	評価	A（危険性なし/破損なし）
ポール部分	破損状況	
土台部分	評価	A（危険性なし/破損なし）
土台部分	破損状況

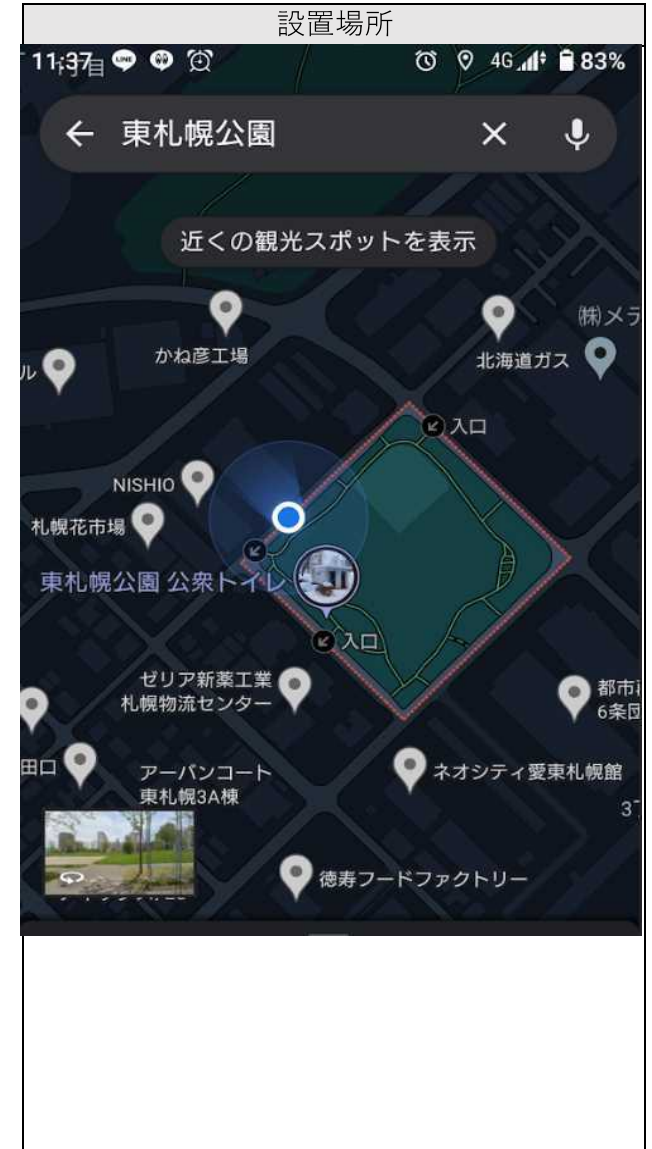
NO	330
施設名	東札幌公園
所在地	北海道札幌市白石区東札幌6条2丁目2
備考	自立式標識（小型） 合計:1箇所

看板部分 評価	B（危険性なし/破損あり）
看板部分 破損状況	
接合部分 評価	A（危険性なし/破損なし）
接合部分 破損状況	
ポール部分 評価	A（危険性なし/破損なし）
ポール部分 破損状況	
土台部分 評価	B（危険性なし/破損あり）
土台部分 破損状況	土台の根元部分に垣根が有り、目視不可。

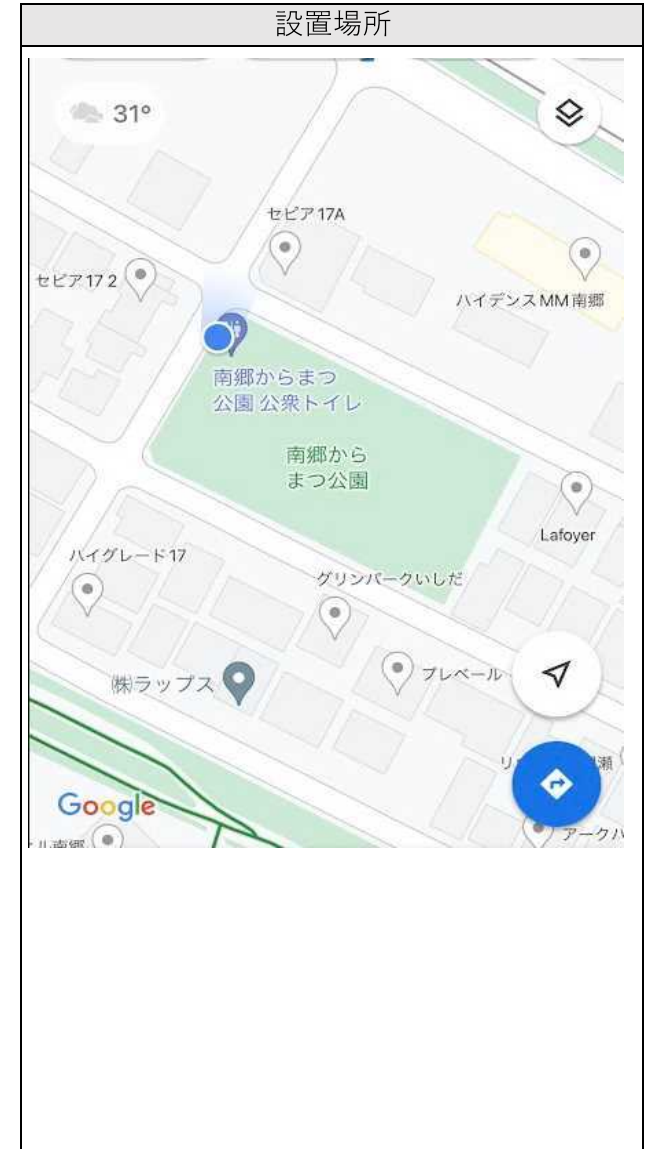
NO	333
施設名	南郷からまつ公園
所在地	北海道札幌市白石区南郷通17丁目南5
備考	自立式標識（小型） 合計:1箇所

看板部分 評価	B（危険性なし/破損あり）
看板部分 破損状況	汚れ/擦れ（表面に汚れや擦れがあり見えにくい）
接合部分 評価	A（危険性なし/破損なし）
接合部分 破損状況	
ポール部分 評価	A（危険性なし/破損なし）
ポール部分 破損状況	
土台部分 評価	A（危険性なし/破損なし）
土台部分 破損状況

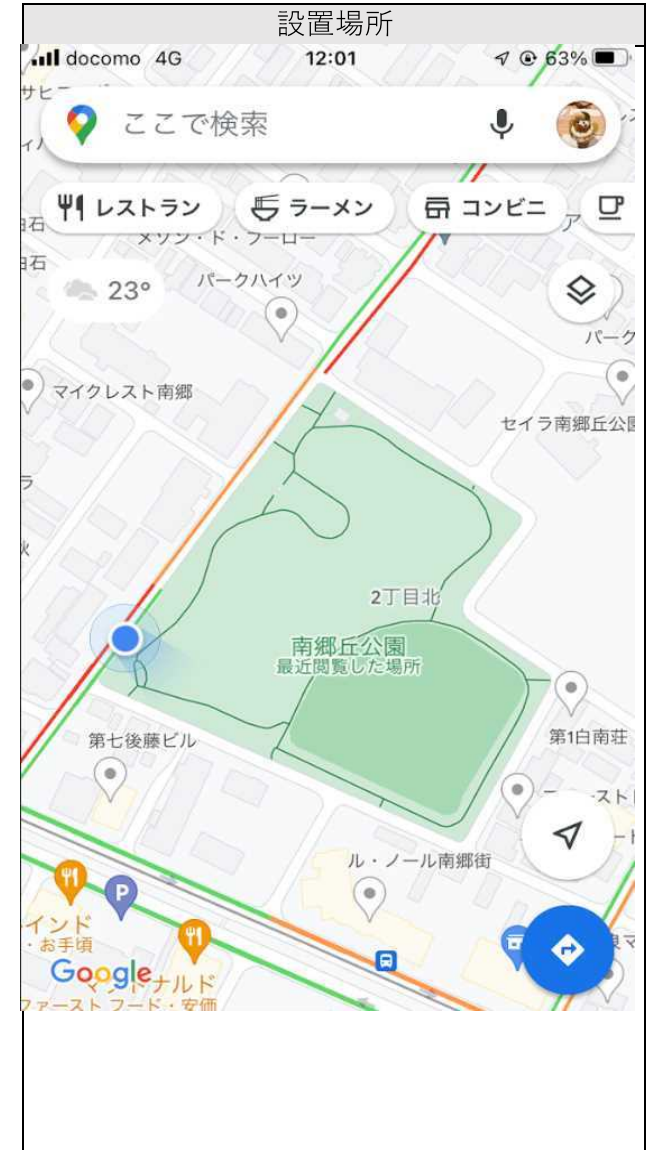
NO	335
施設名	南郷丘公園
所在地	北海道札幌市白石区南郷通2丁目北4
備考	その他 合計:1箇所

看板部分 評価	B (危険性なし/破損あり)
看板部分 破損状況	変形 (曲がっている)
接合部分 評価	B (危険性なし/破損あり)
接合部分 破損状況	サビ
ポール部分 評価	A (危険性なし/破損なし)
ポール部分 破損状況	
土台部分 評価	A (危険性なし/破損なし)
土台部分 破損状況

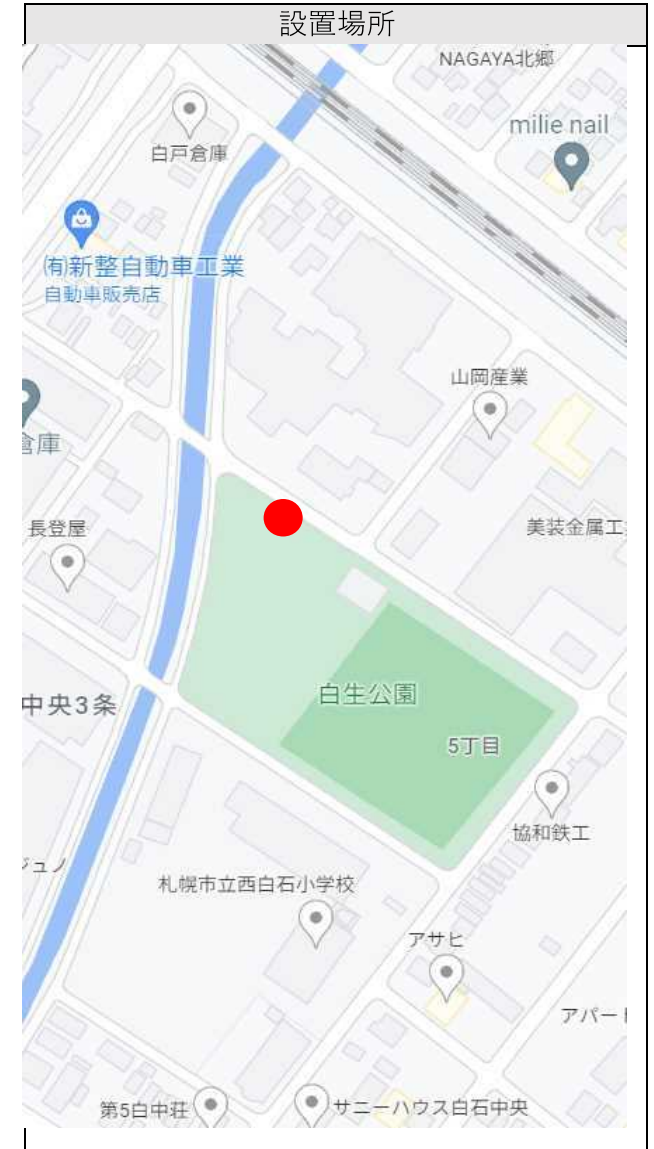
NO	340	
施設名	白生公園	
所在地	北海道札幌市白石区中央3条5丁目3	
備考	自立式標識 (小型)	合計:1箇所

看板部分	評価	B (危険性なし/破損あり)
看板部分	破損状況	変形 (曲がっている), 汚れ/擦れ (表面に汚れや擦れがあり見えにくい)
接合部分	評価	B (危険性なし/破損あり)
接合部分	破損状況	サビ/腐食 (サビが出ている/腐っている)
ポール部分	評価	A (危険性なし/破損なし)
ポール部分	破損状況	
土台部分	評価	B (危険性なし/破損あり)
土台部分	破損状況	少し揺れる

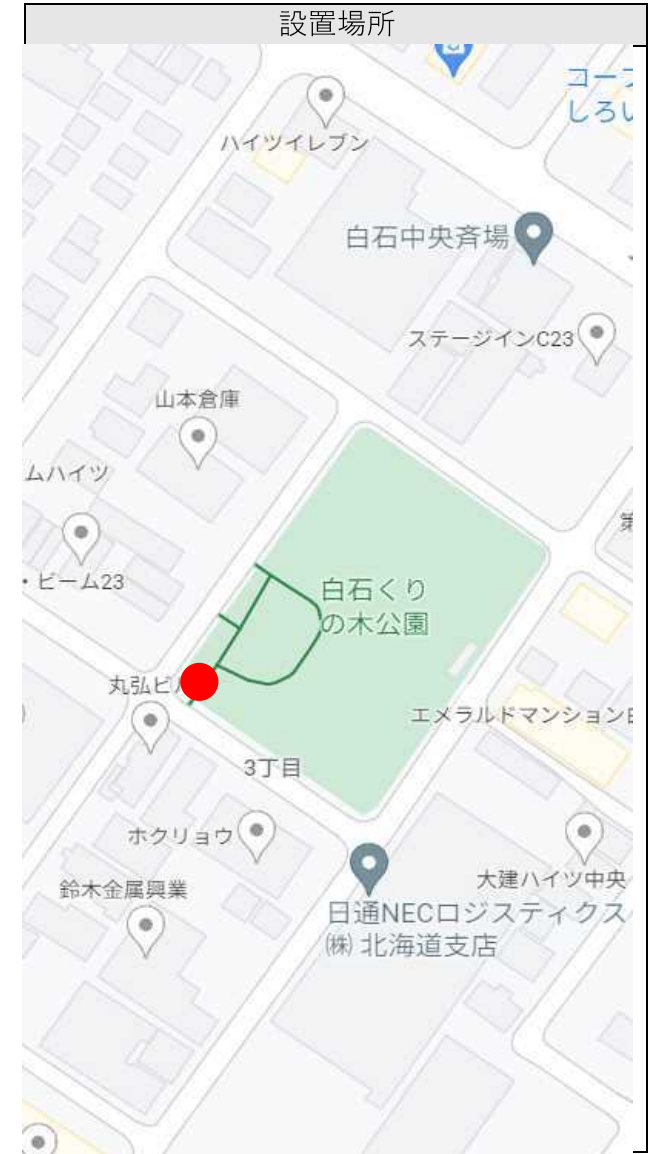
NO	343	
施設名	白石くりの木公園	
所在地	北海道札幌市白石区中央2条3丁目5	
備考	自立式標識 (小型)	合計:1箇所

看板部分 評価	B (危険性なし/破損あり)
看板部分 破損状況	腐食あり (看板に色や毒が入っている)・変形 (曲がっている)・汚れ(看板に汚れの痕跡があり見えにくい)
接合部分 評価	B (危険性なし/破損あり)
接合部分 破損状況	サビ/腐食 (サビが出ている/腐っている)
ポール部分 評価	A (危険性なし/破損なし)
ポール部分 破損状況	
土台部分 評価	A (危険性なし/破損なし)
土台部分 破損状況

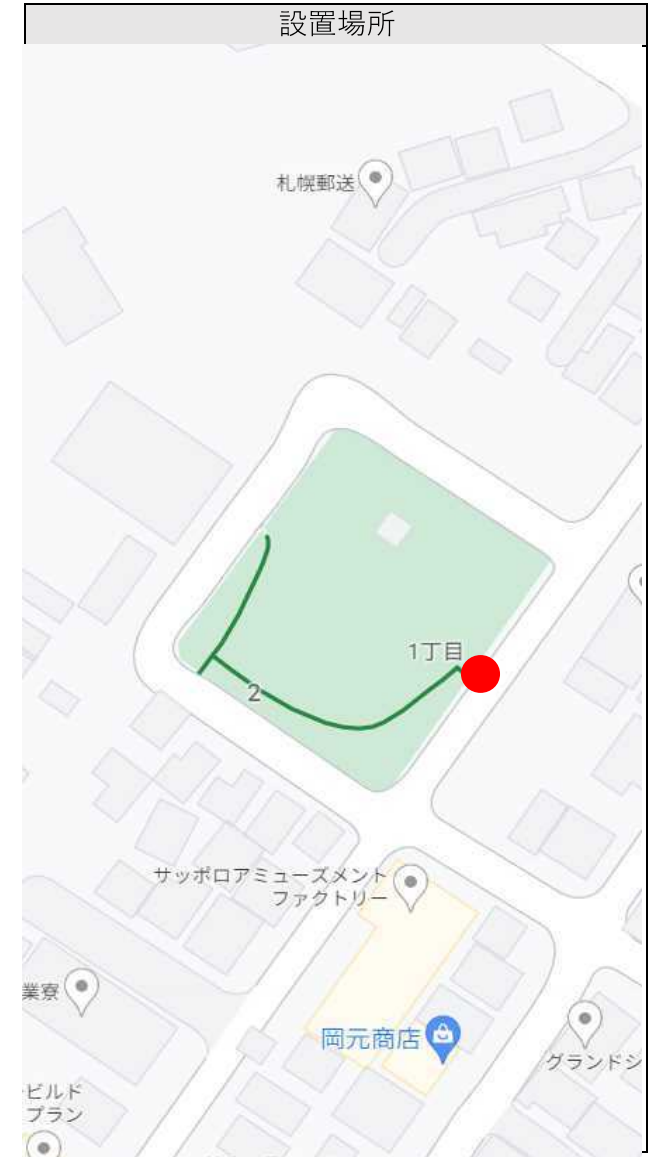
NO	344	
施設名	白石ちびっこ公園	
所在地	北海道札幌市白石区中央2条1丁目2	
備考	自立式標識 (小型)	合計:1箇所

看板部分 評価	B (危険性なし/破損あり)
看板部分 破損状況	亀裂あり (看板に傷や亀裂が入っている), 変形 (曲がっている)
接合部分 評価	B (危険性なし/破損あり)
接合部分 破損状況	サビ/腐食 (サビが出ている/腐っている)
ポール部分 評価	A (危険性なし/破損なし)
ポール部分 破損状況	
土台部分 評価	B (危険性なし/破損あり)
土台部分 破損状況	少し揺れる

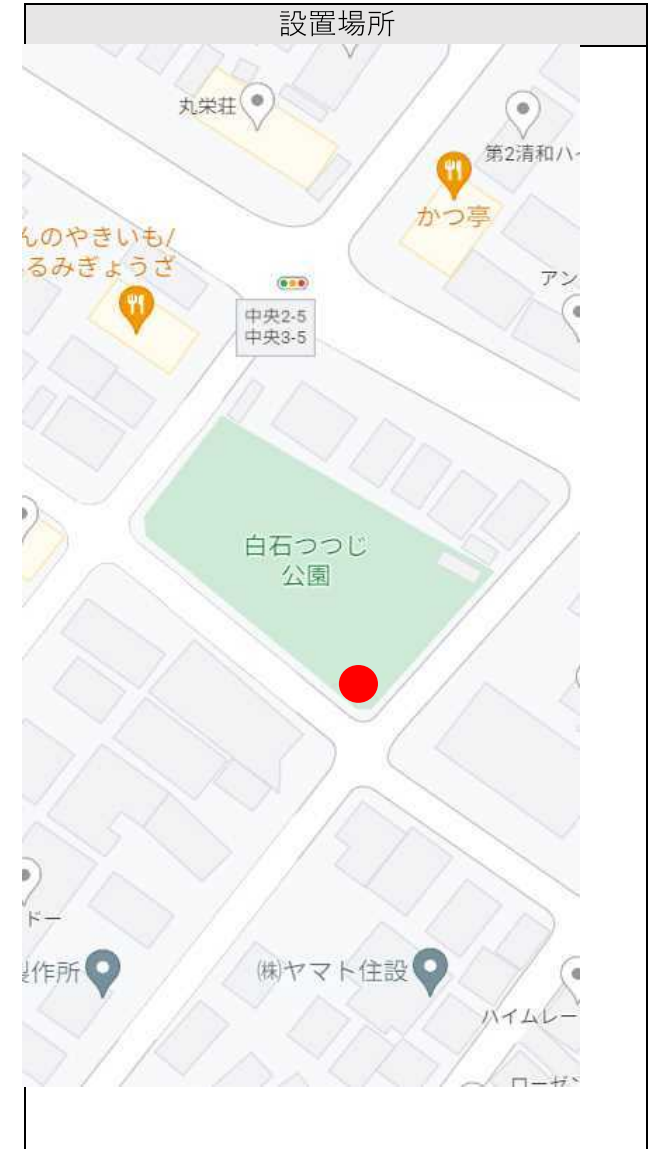
NO	345
施設名	白石つつじ公園
所在地	北海道札幌市白石区中央2条5丁目16
備考	自立式標識 (小型) 合計:1箇所

看板部分 評価	B (危険性なし/破損あり)
看板部分 破損状況	腐食あり (看板に色や毒が入っている)、変形 (歪んでいる)、汚れ (表面に汚れの付着があり見にくい)
接合部分 評価	B (危険性なし/破損あり)
接合部分 破損状況	サビ/腐食 (サビが出ている/腐っている)
ポール部分 評価	A (危険性なし/破損なし)
ポール部分 破損状況	
土台部分 評価	A (危険性なし/破損なし)
土台部分 破損状況

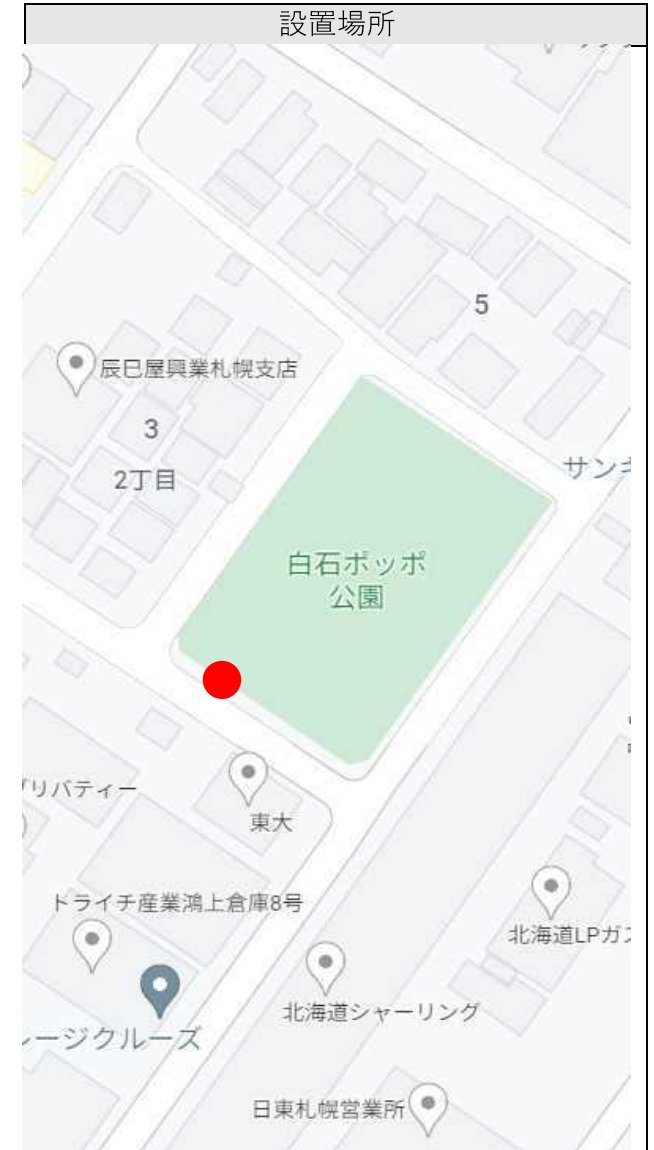
NO	347
施設名	白石ポッポ公園
所在地	北海道札幌市白石区中央3条2丁目4
備考	自立式標識 (小型) 合計:1箇所

看板部分 評価	B (危険性なし/破損あり)
看板部分 破損状況	サビ/腐食 (サビが出ている/腐っている)、変形 (曲がっている)、汚れ/剥れ (裏面に汚れや剥れが見えにくい)
接合部分 評価	B (危険性なし/破損あり)
接合部分 破損状況	サビ/腐食 (サビが出ている/腐っている)、変形 (曲がっている)
ポール部分 評価	B (危険性なし/破損あり)
ポール部分 破損状況	サビ/腐食 (サビが出ている/腐っている)
土台部分 評価	A (危険性なし/破損なし)
土台部分 破損状況

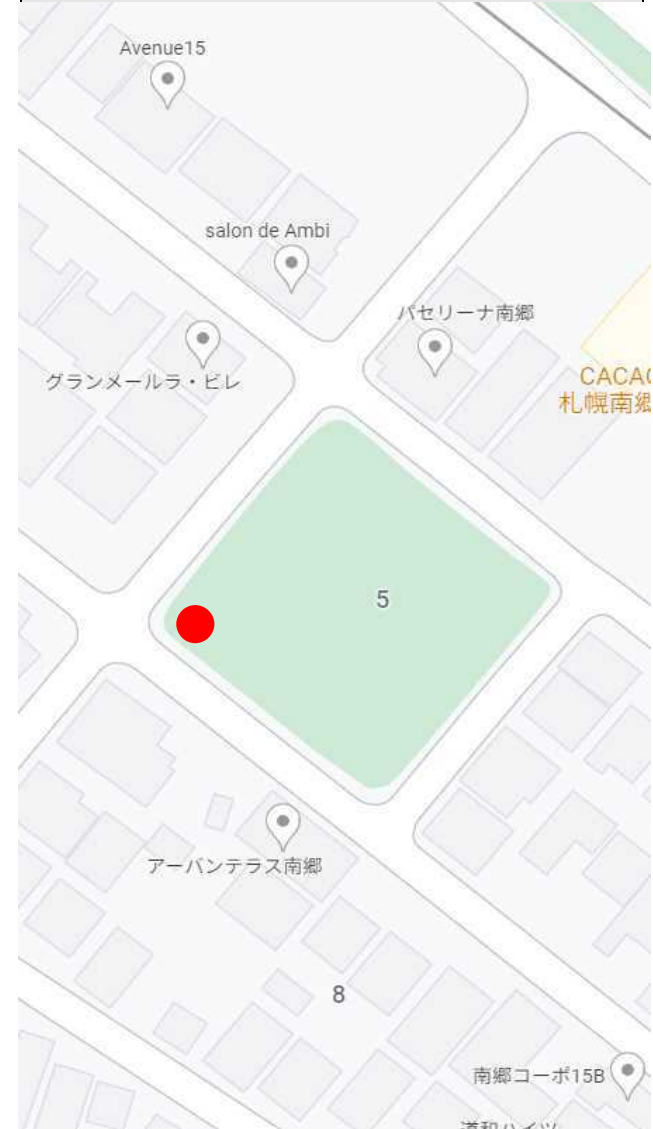
NO	348
施設名	白石みそら公園
所在地	北海道札幌市白石区南郷通15丁目南5
備考	自立式標識 (小型) 合計:1箇所

看板部分 評価	B (危険性なし/破損あり)
看板部分 破損状況	亀裂あり (看板に塵や亀裂が入っている), 汚れ/剥れ (表面に汚れや剥れがあり見えにくい)
接合部分 評価	B (危険性なし/破損あり)
接合部分 破損状況	変形 (曲がっている)
ポール部分 評価	B (危険性なし/破損あり)
ポール部分 破損状況	サビ/腐食 (サビが出ている/腐っている)
土台部分 評価	B (危険性なし/破損あり)
土台部分 破損状況	少し揺れる

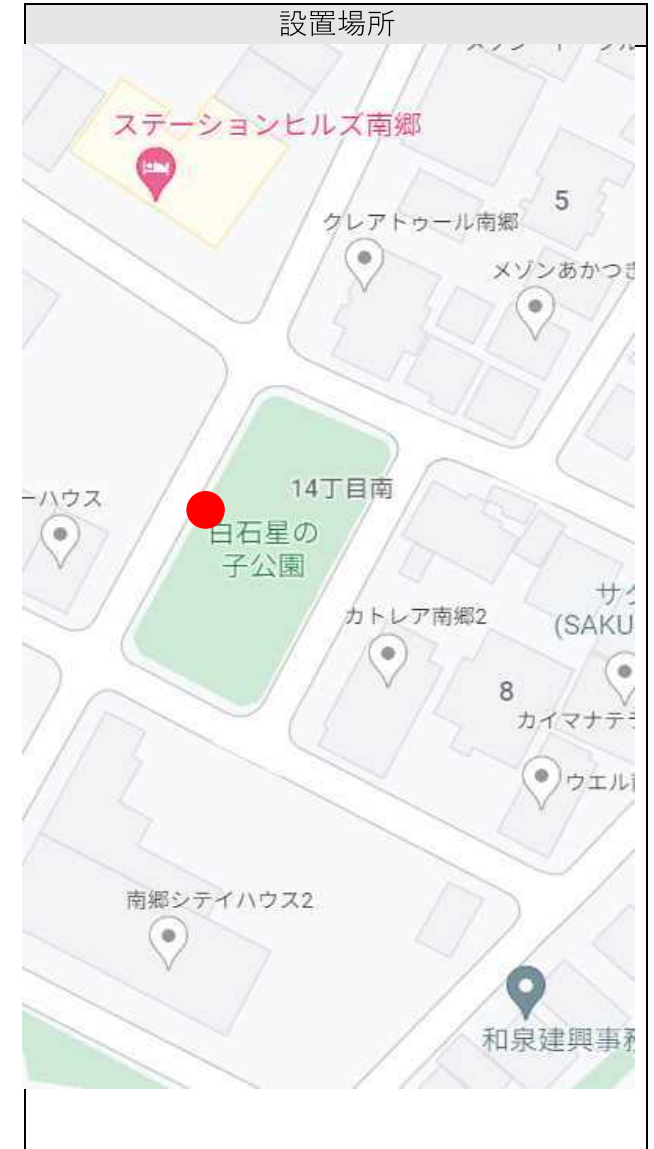
NO	351	
施設名	白石星の子公園	
所在地	北海道札幌市白石区南郷通14丁目南9	
備考	自立式標識 (小型)	合計:1箇所

看板部分 評価	A (危険性なし/破損なし)
看板部分 破損状況	
接合部分 評価	B (危険性なし/破損あり)
接合部分 破損状況	サビ/腐食 (サビが出ている/腐っている)
ポール部分 評価	A (危険性なし/破損なし)
ポール部分 破損状況	
土台部分 評価	A (危険性なし/破損なし)
土台部分 破損状況

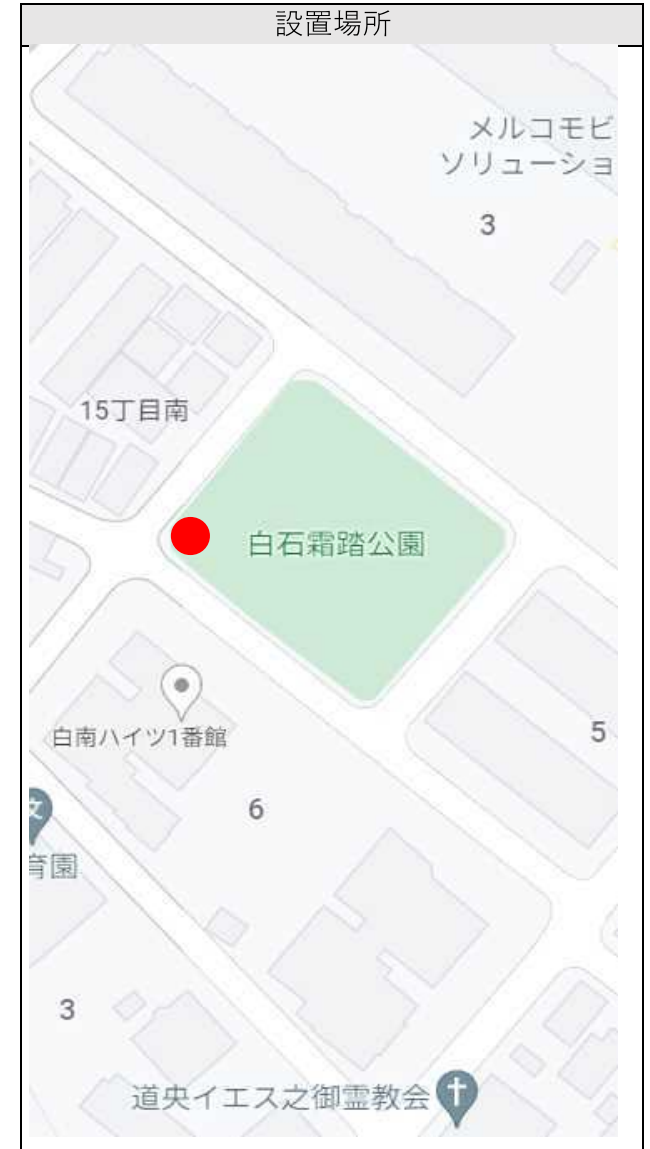
NO	352
施設名	白石霜踏公園
所在地	北海道札幌市白石区本通15丁目南4
備考	自立式標識 (小型) 合計:1箇所

看板部分 評価	B (危険性なし/破損あり)
看板部分 破損状況	腐食あり (看板に色や毒が入っている) , 変形 (曲がっている) , 汚れ (看板に汚れの痕跡があり見えにくい)
接合部分 評価	B (危険性なし/破損あり)
接合部分 破損状況	サビ/腐食 (サビが出ている/腐っている)
ポール部分 評価	B (危険性なし/破損あり)
ポール部分 破損状況	サビ/腐食 (サビが出ている/腐っている)
土台部分 評価	A (危険性なし/破損なし)
土台部分 破損状況

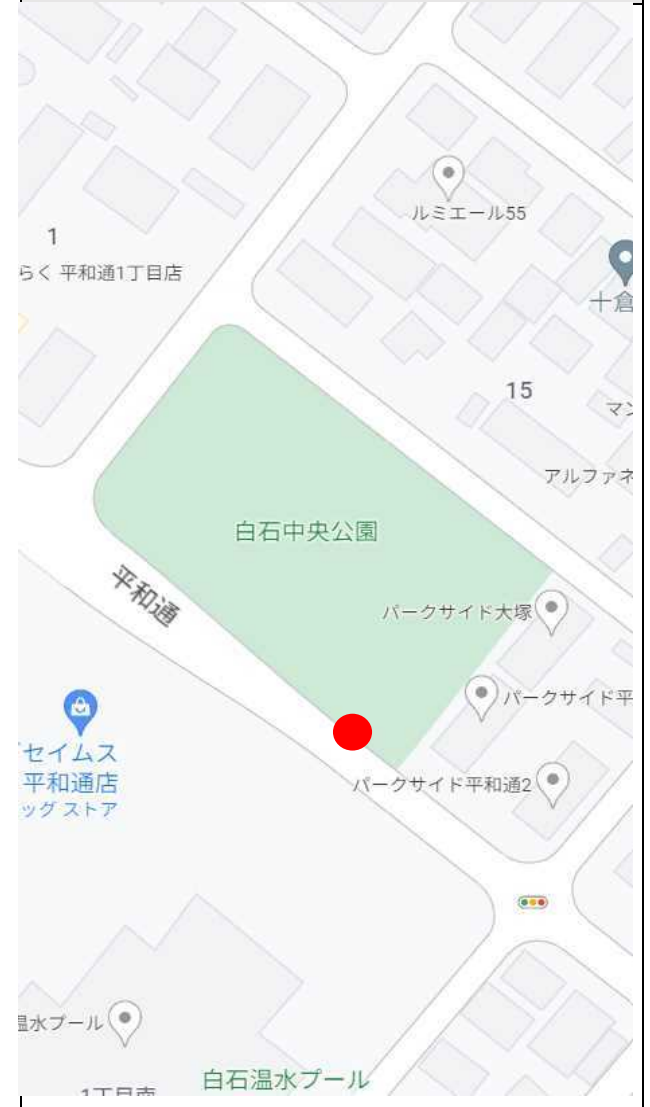
NO	353
施設名	白石中央公園
所在地	北海道札幌市白石区平和通1丁目北16
備考	自立式標識（小型） 合計:1箇所

看板部分 評価	A（危険性なし/破損なし）
看板部分 破損状況	
接合部分 評価	B（危険性なし/破損あり）
接合部分 破損状況	サビ/腐食（サビが出ている/腐っている）
ポール部分 評価	A（危険性なし/破損なし）
ポール部分 破損状況	
土台部分 評価	A（危険性なし/破損なし）
土台部分 破損状況

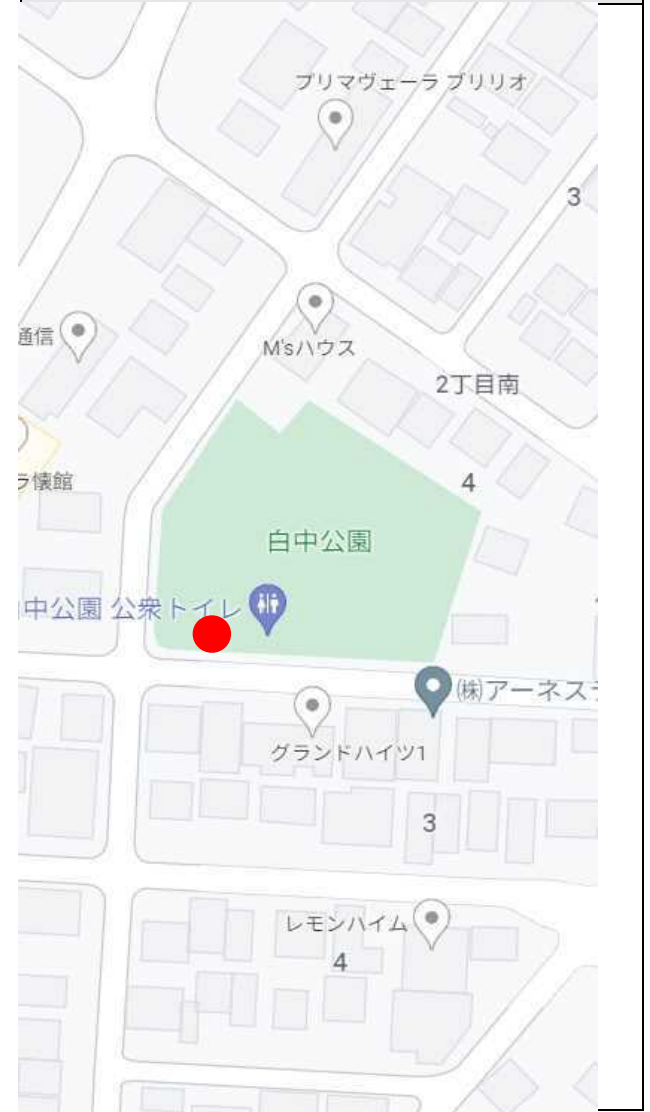
NO	355
施設名	白中公園
所在地	北海道札幌市白石区平和通2丁目南4-7
備考	自立式標識（小型） 合計:1箇所

看板部分 評価	B（危険性なし/破損あり）
看板部分 破損状況	汚れ/擦れ（表面に汚れや擦れがあり見えにくい）
接合部分 評価	A（危険性なし/破損なし）
接合部分 破損状況	
ポール部分 評価	B（危険性なし/破損あり）
ポール部分 破損状況	変形（曲がっている）
土台部分 評価	B（危険性なし/破損あり）
土台部分 破損状況	少し揺れる

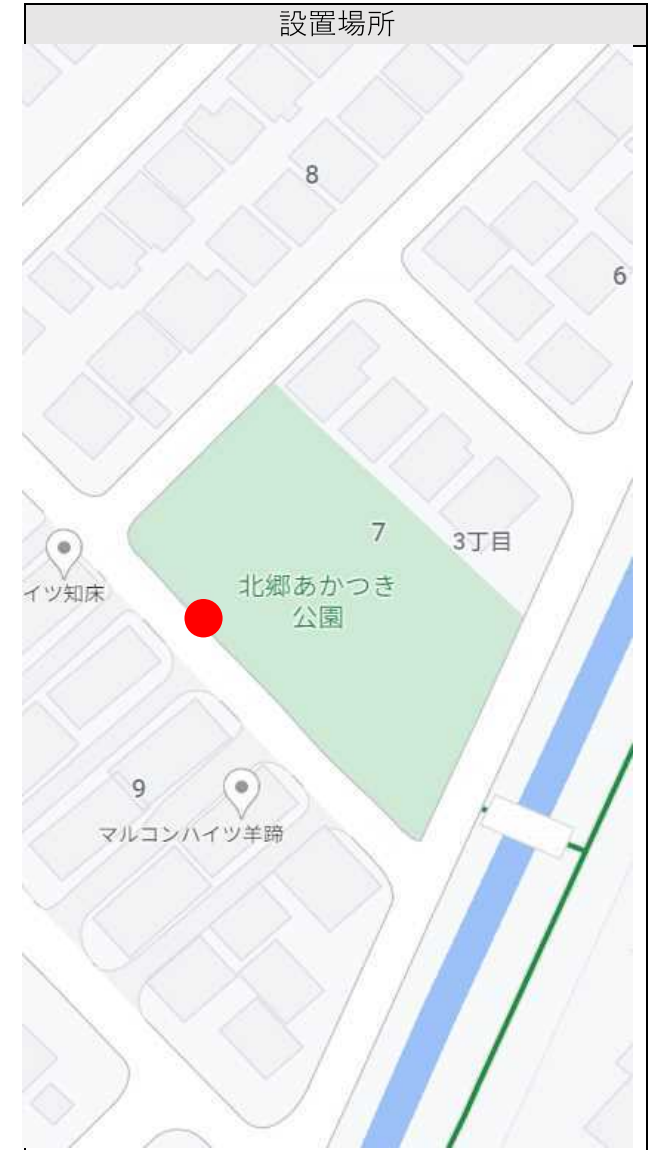
NO	358
施設名	北郷あかつき公園
所在地	北海道札幌市白石区北郷6条3丁目7
備考	自立式標識 (小型) 合計:1箇所

看板部分 評価	A (危険性なし/破損なし)
看板部分 破損状況	
接合部分 評価	A (危険性なし/破損なし)
接合部分 破損状況	
ポール部分 評価	B (危険性なし/破損あり)
ポール部分 破損状況	サビ/腐食 (サビが出ている/腐っている)
土台部分 評価	A (危険性なし/破損なし)
土台部分 破損状況
