令和5年度 避難場所標識撤去に係る事前調査業務 調査報告書

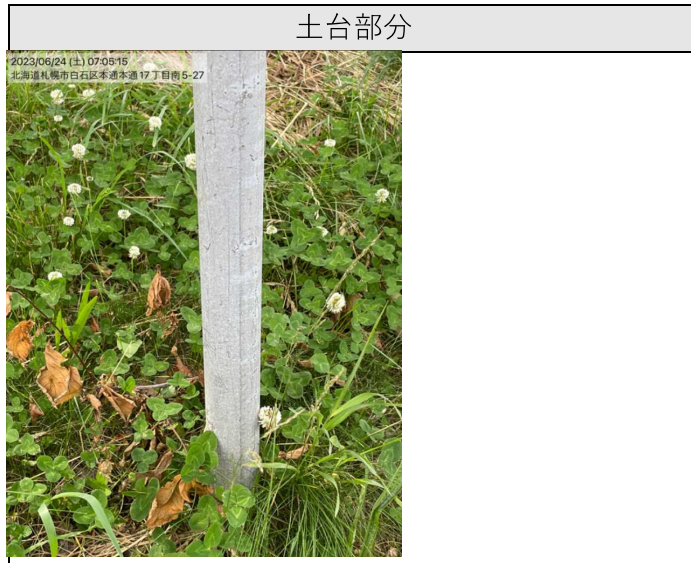
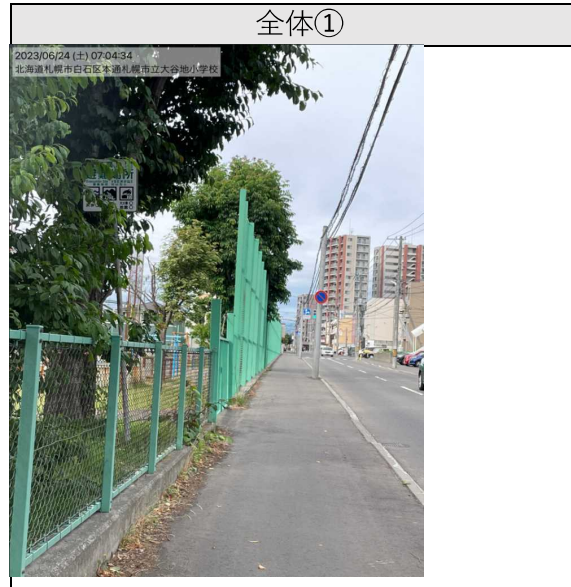
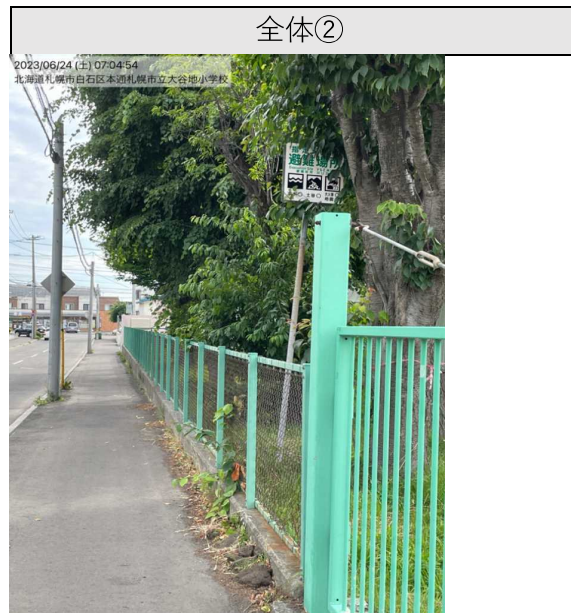
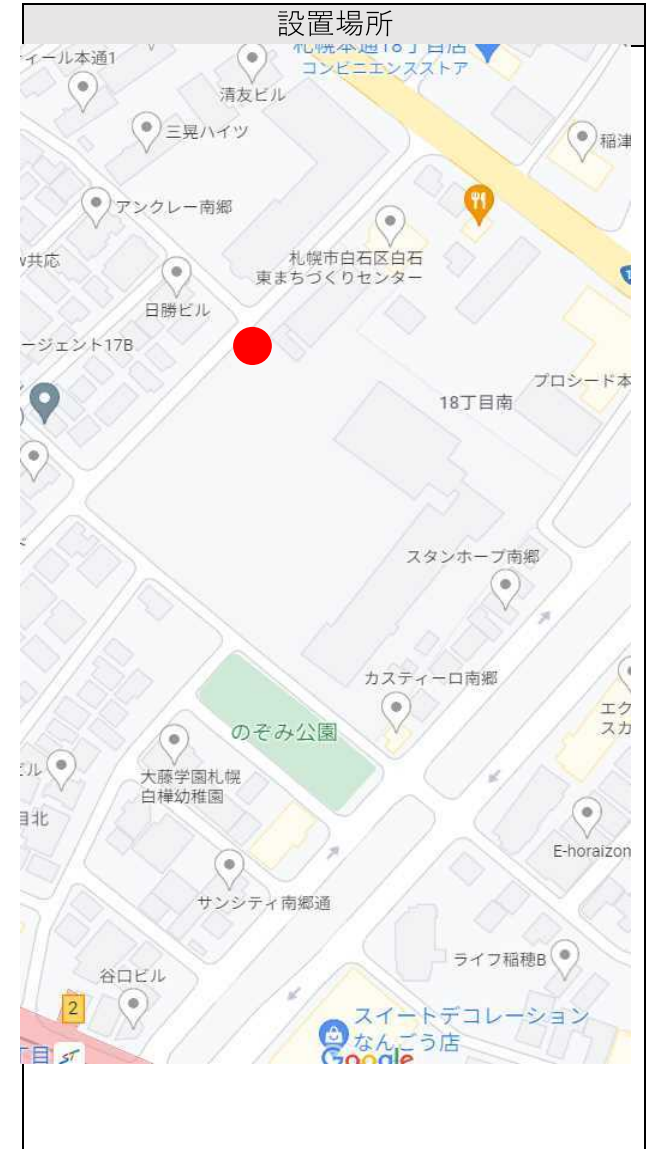
NO	2961	
施設名	大谷地小学校	
所在地	北海道札幌市白石区本通18丁目南1-1	
備考	自立式標識 (小型)	合計:2箇所

看板部分	評価	A (危険性なし/破損なし)
看板部分	破損状況	
接合部分	評価	A (危険性なし/破損なし)
接合部分	破損状況	
ポール部分	評価	A (危険性なし/破損なし)
ポール部分	破損状況	
土台部分	評価	A (危険性なし/破損なし)
土台部分	破損状況
