NO	40
施設名	旭山記念公園
所在地	北海道札幌市中央区界川4丁目1-3
備考	自立式標識 (小型) 合計:2箇所

令和5年度 避難場所標識撤去に係る事前調査業務 調査報告書

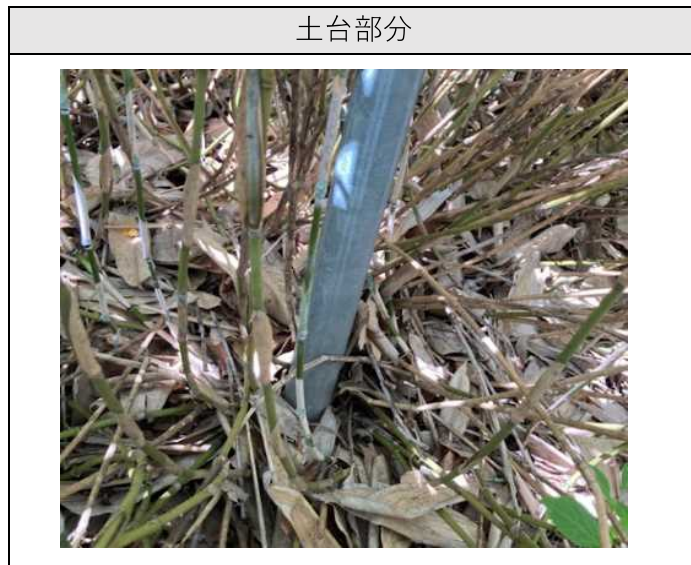
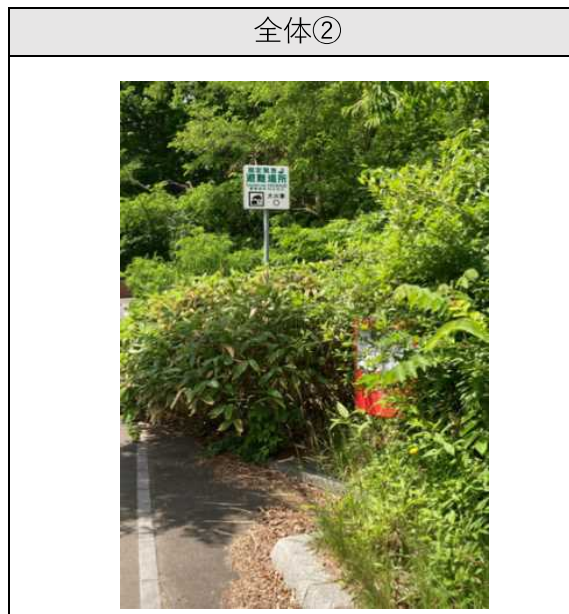
看板部分 評価	A (危険性なし/破損なし)
看板部分 破損状況	
接合部分 評価	A (危険性なし/破損なし)
接合部分 破損状況	
ポール部分 評価	A (危険性なし/破損なし)
ポール部分 破損状況	
土台部分 評価	A (危険性なし/破損なし)
土台部分 破損状況

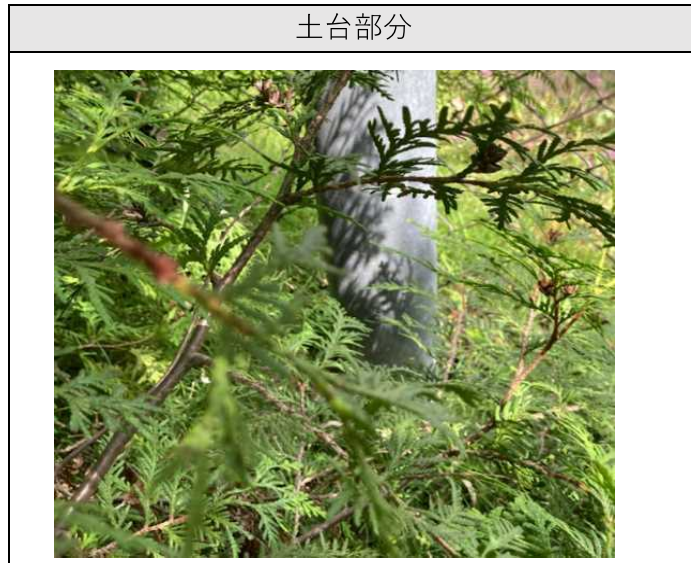
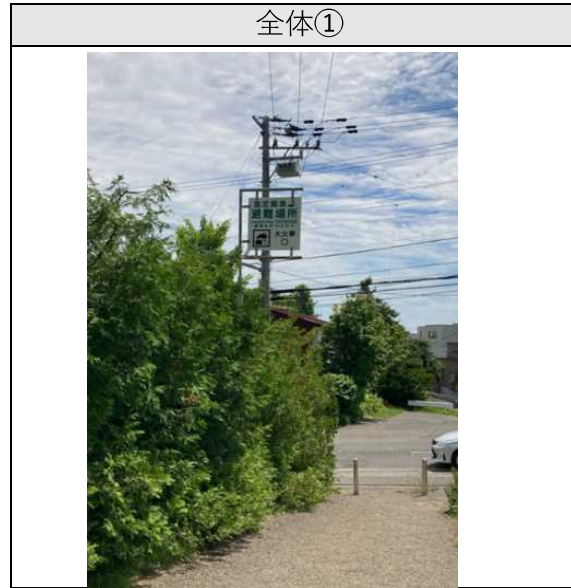
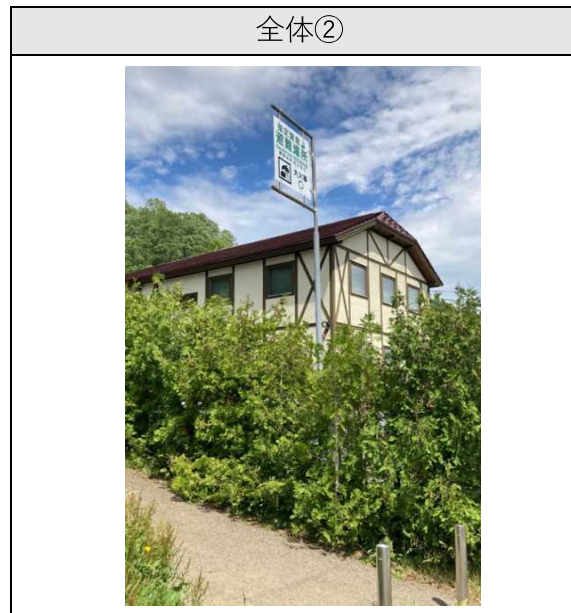
NO	40
施設名	旭山記念公園
所在地	北海道札幌市中央区界川4丁目1-3
備考	自立式標識(大型) 合計:2箇所

看板部分 評価	A (危険性なし/破損なし)
看板部分 破損状況	
接合部分 評価	A (危険性なし/破損なし)
接合部分 破損状況	
ポール部分 評価	A (危険性なし/破損なし)
ポール部分 破損状況	
土台部分 評価	A (危険性なし/破損なし)
土台部分 破損状況

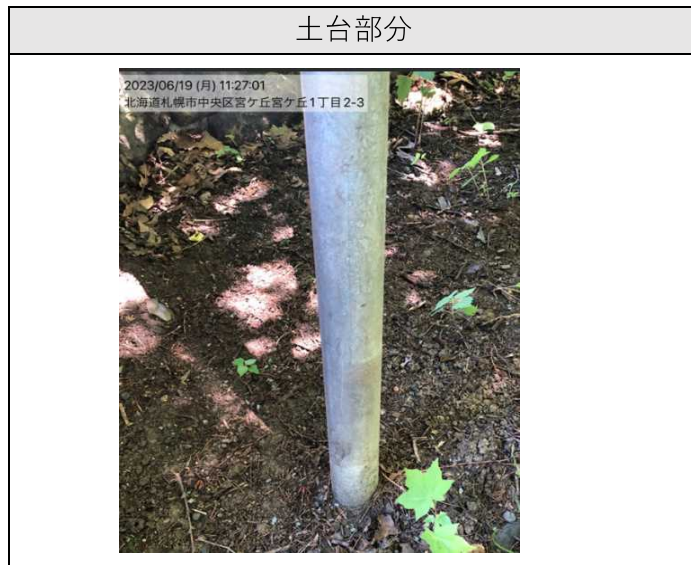
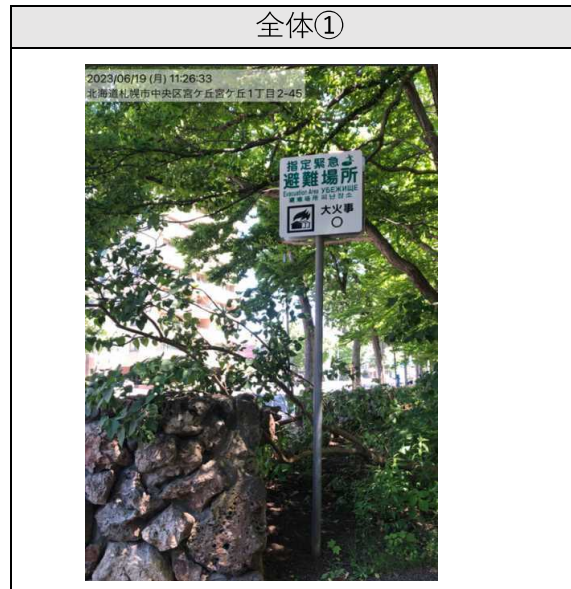
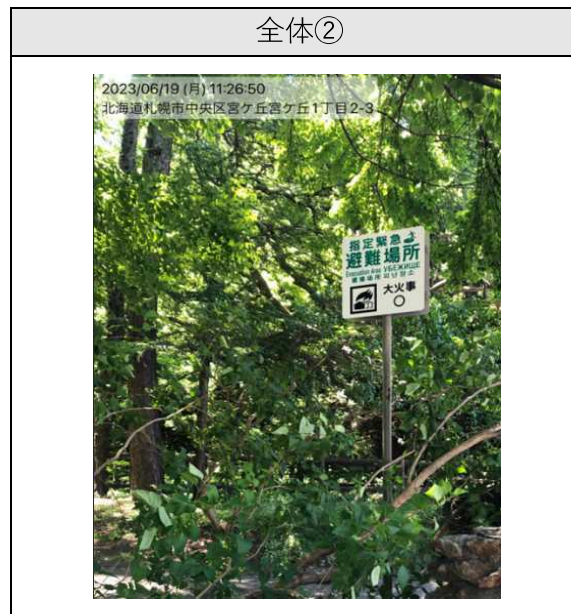
NO	41
施設名	円山公園
所在地	北海道札幌市中央区宮ヶ丘
備考	自立式標識（小型） 合計:5箇所

看板部分 評価	A（危険性なし/破損なし）
看板部分 破損状況	
接合部分 評価	A（危険性なし/破損なし）
接合部分 破損状況	
ポール部分 評価	A（危険性なし/破損なし）
ポール部分 破損状況	
土台部分 評価	A（危険性なし/破損なし）
土台部分 破損状況

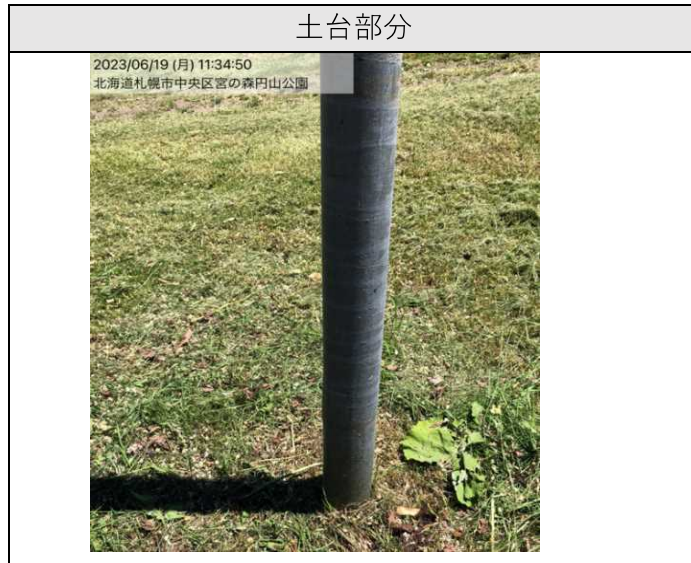
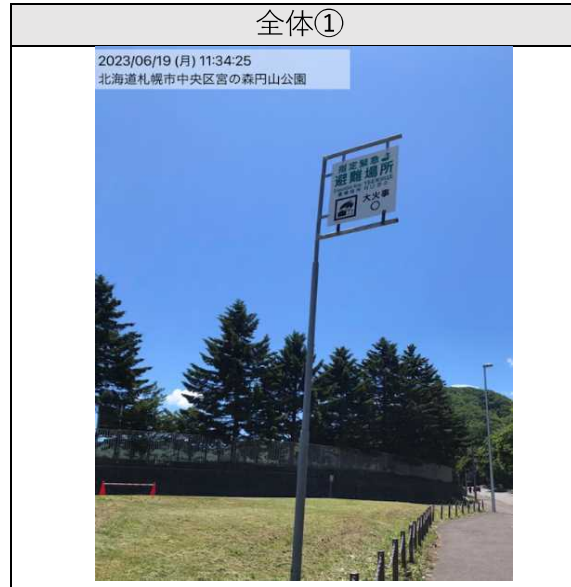
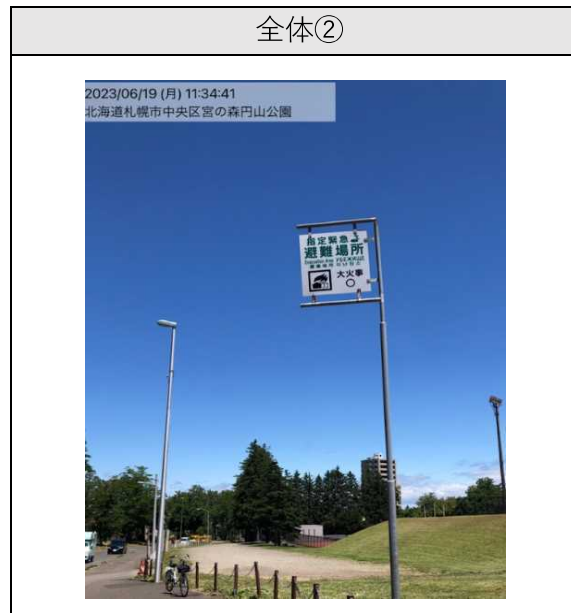
NO	41
施設名	円山公園
所在地	北海道札幌市中央区宮の森3条1丁目
備考	自立式標識（大型） 合計:5箇所

看板部分 評価	A（危険性なし/破損なし）
看板部分 破損状況	
接合部分 評価	A（危険性なし/破損なし）
接合部分 破損状況	
ポール部分 評価	A（危険性なし/破損なし）
ポール部分 破損状況	
土台部分 評価	A（危険性なし/破損なし）
土台部分 破損状況

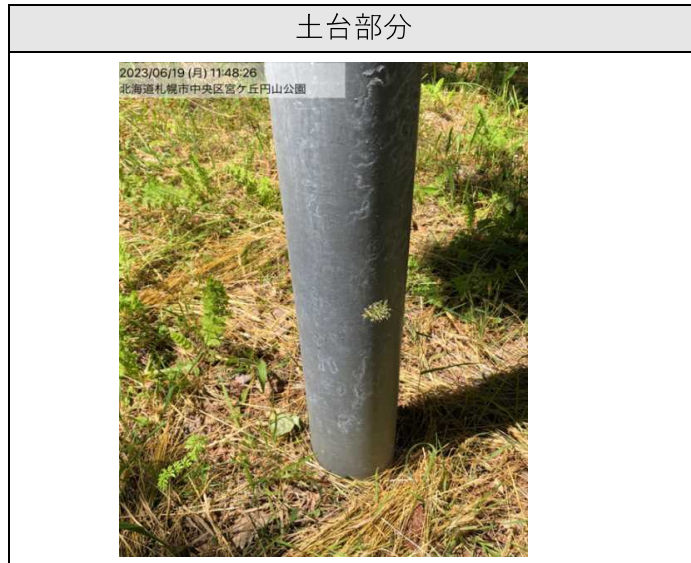
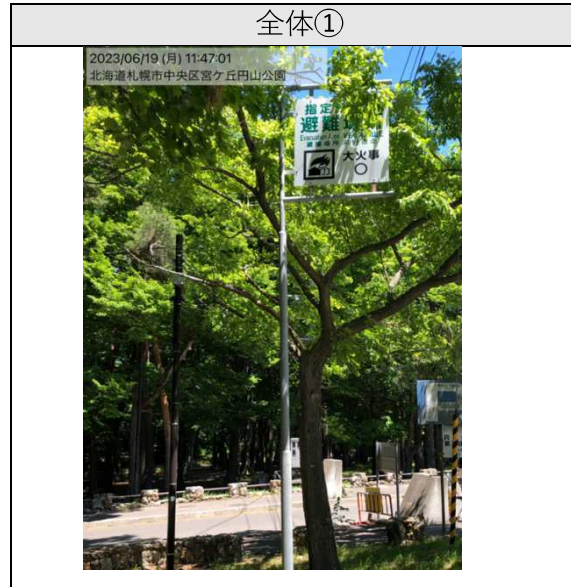
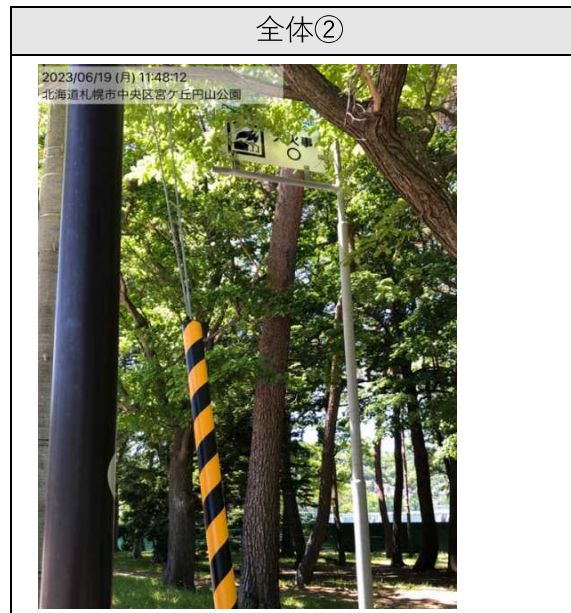
NO	41
施設名	円山公園
所在地	北海道札幌市中央区宮ヶ丘
備考	自立式標識（大型） 合計:5箇所

看板部分 評価	A（危険性なし/破損なし）
看板部分 破損状況	
接合部分 評価	A（危険性なし/破損なし）
接合部分 破損状況	
ポール部分 評価	A（危険性なし/破損なし）
ポール部分 破損状況	
土台部分 評価	A（危険性なし/破損なし）
土台部分 破損状況

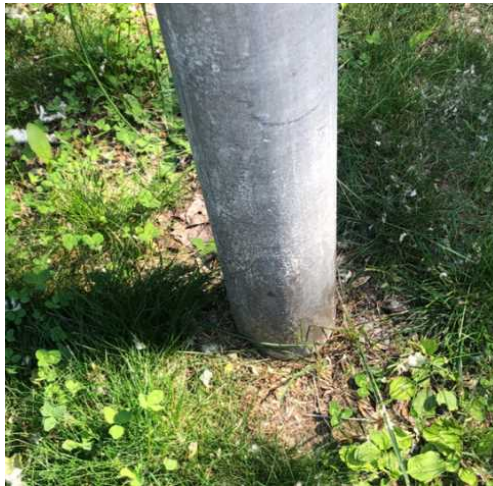
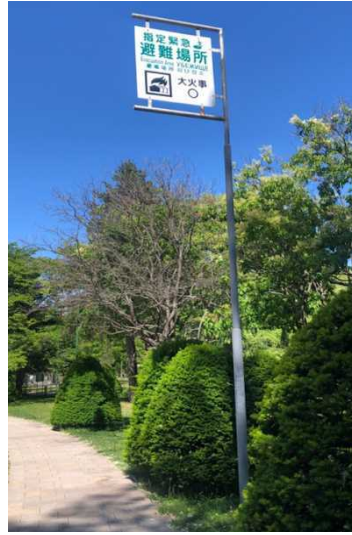
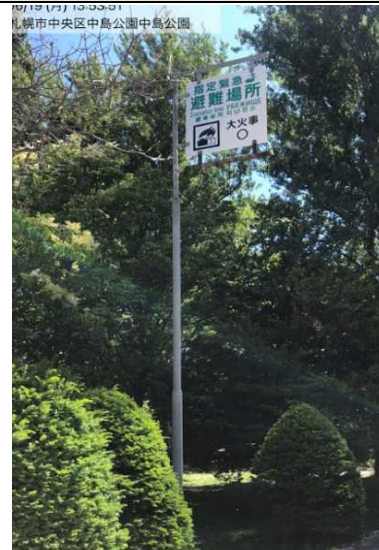
NO	42
施設名	中島公園
所在地	中央区中島公園, 南14条西5丁目, 南15条西4丁目
備考	自立式標識 (大型) 合計:3箇所

看板部分 評価	A (危険性なし/破損なし)
看板部分 破損状況	
接合部分 評価	A (危険性なし/破損なし)
接合部分 破損状況	
ポール部分 評価	A (危険性なし/破損なし)
ポール部分 破損状況	
土台部分 評価	A (危険性なし/破損なし)
土台部分 破損状況

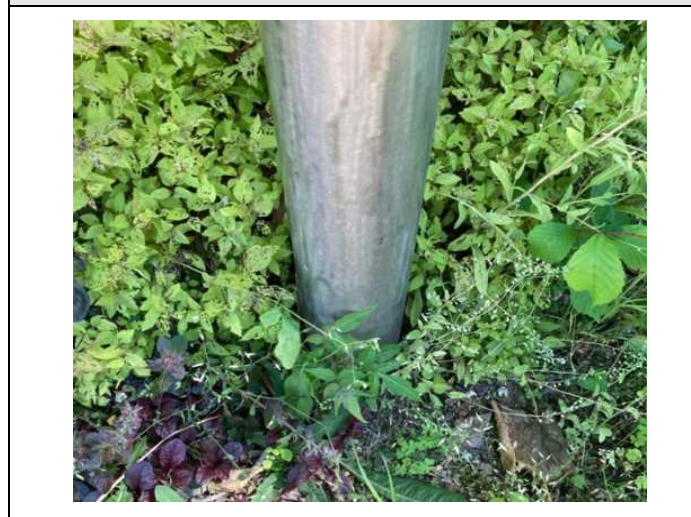
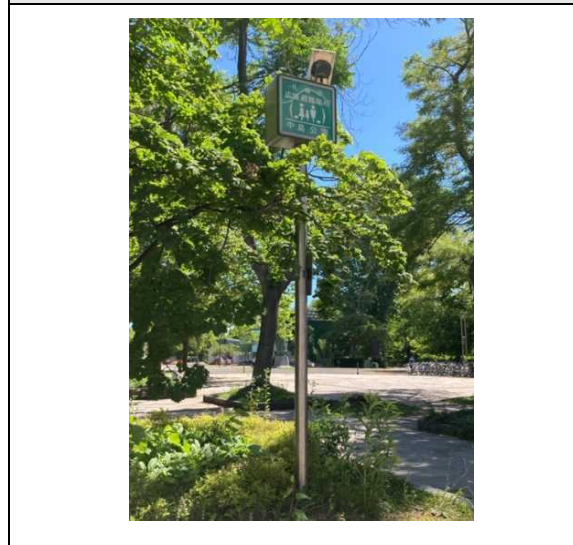
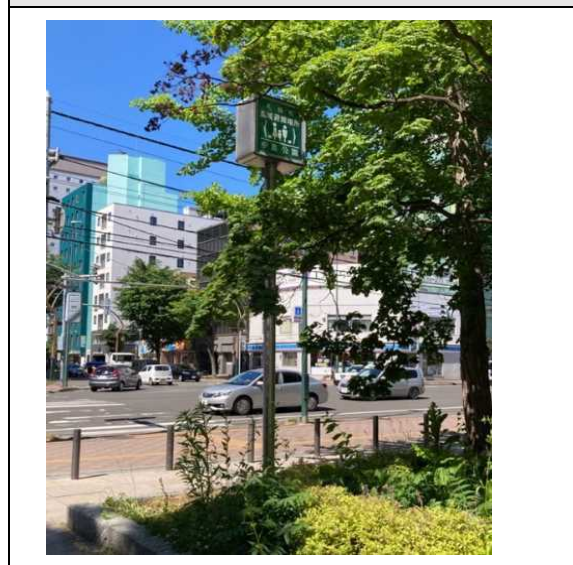
NO	42
施設名	中島公園
所在地	中央区中島公園, 南14条西5丁目, 南15条西4丁目
備考	その他標識 合計:3箇所

撤去しない
(公園の付属工作物)

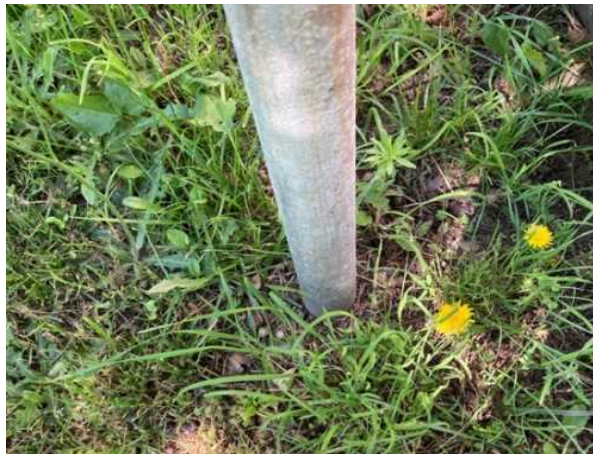
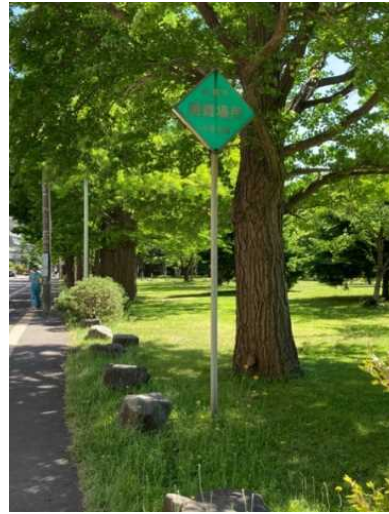
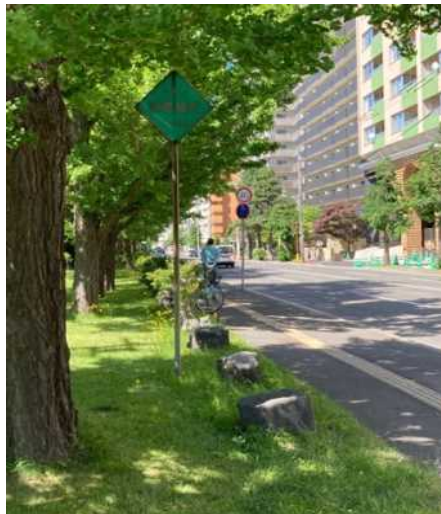
NO	42
施設名	中島公園
所在地	中央区中島公園, 南14条西5丁目, 南15条西4丁目
備考	自立式標識 (小型) 合計:3箇所

看板部分 評価	A (危険性なし/破損なし)
看板部分 破損状況	
接合部分 評価	A (危険性なし/破損なし)
接合部分 破損状況	
ポール部分 評価	B (危険性なし/破損あり)
ポール部分 破損状況	サビ/腐食 (サビが出ている/腐っている)
土台部分 評価	A (危険性なし/破損なし)
土台部分 破損状況

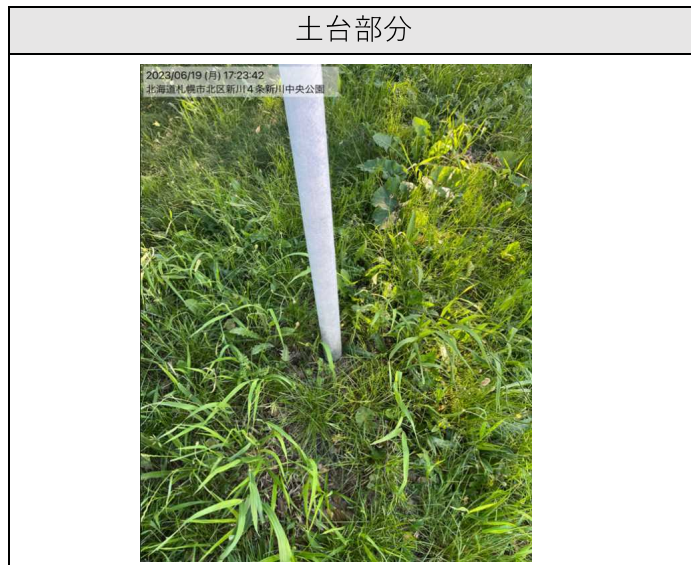
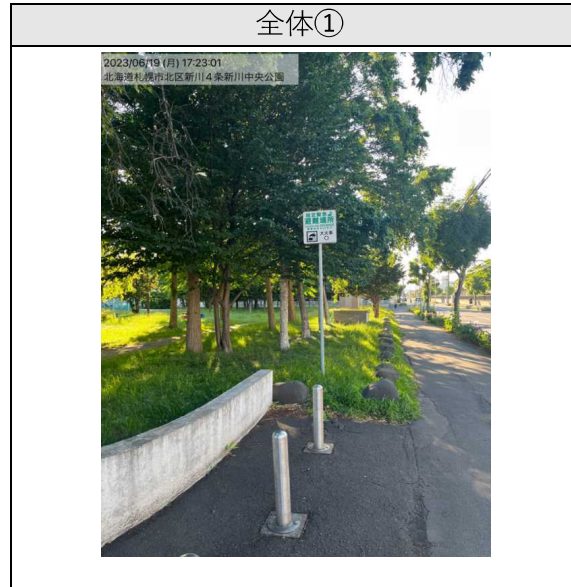
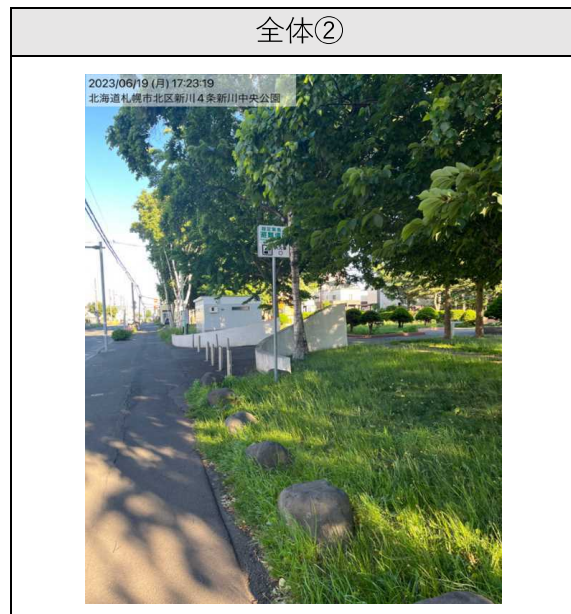
NO	190
施設名	新川中央公園
所在地	北海道札幌市北区新川4条14丁目5
備考	自立式標識（小型） 合計:2箇所

看板部分 評価	A（危険性なし/破損なし）
看板部分 破損状況	
接合部分 評価	A（危険性なし/破損なし）
接合部分 破損状況	
ポール部分 評価	A（危険性なし/破損なし）
ポール部分 破損状況	
土台部分 評価	A（危険性なし/破損なし）
土台部分 破損状況

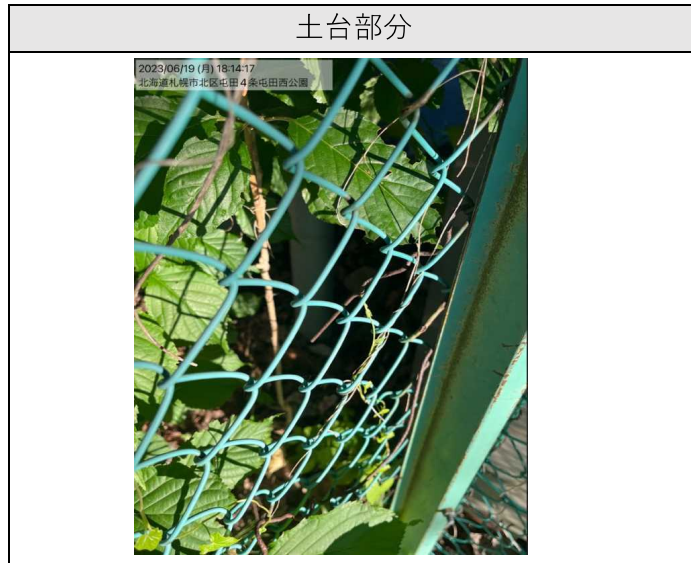
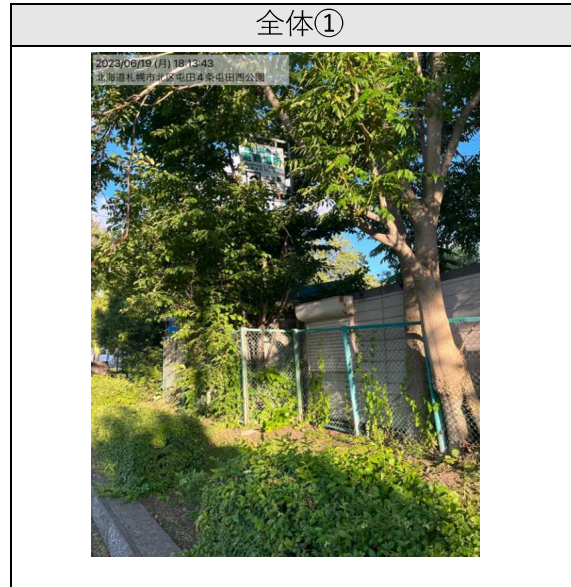
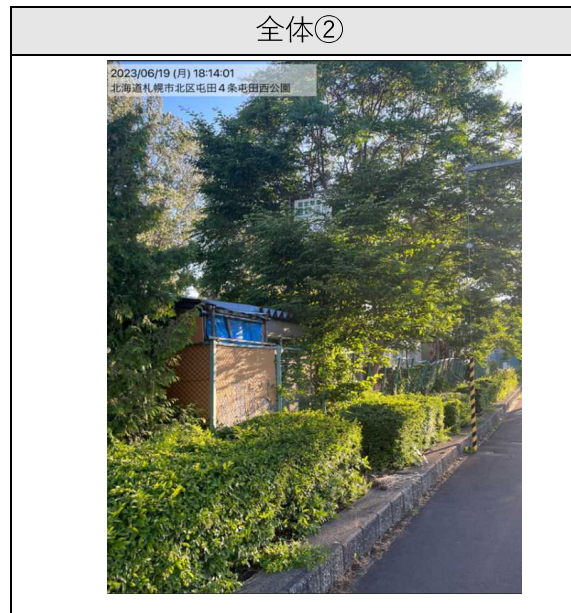
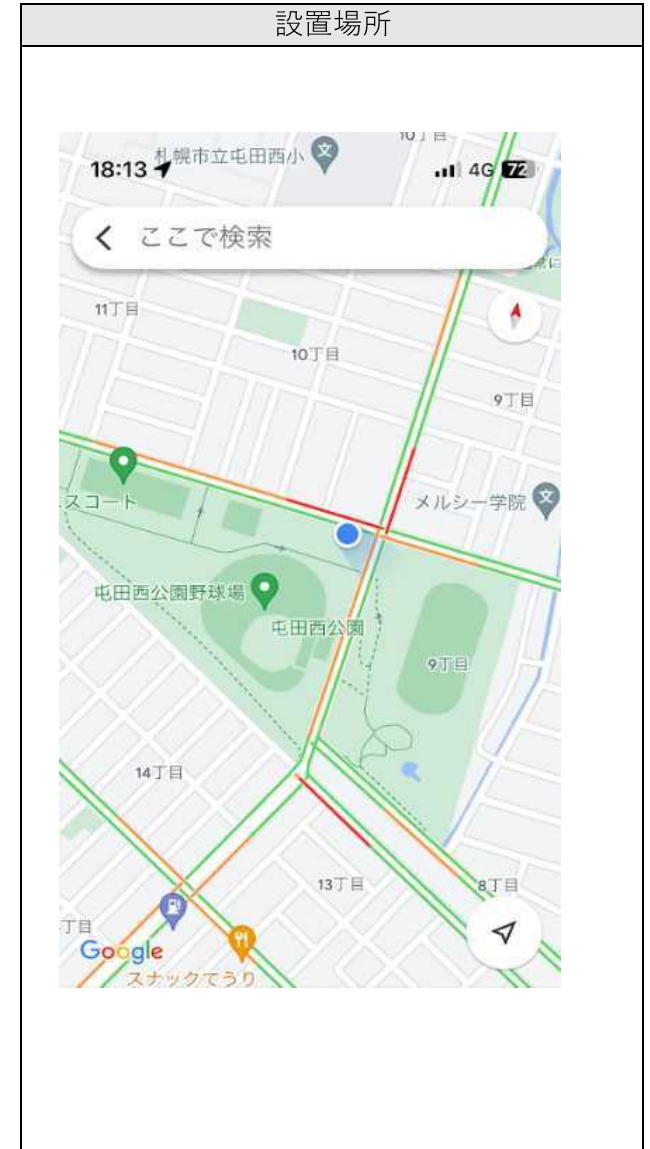
NO	191
施設名	屯田西公園
所在地	北海道札幌市屯田4条9～10丁目
備考	自立式標識（大型） 合計:2箇所

看板部分 評価	A（危険性なし/破損なし）
看板部分 破損状況	
接合部分 評価	A（危険性なし/破損なし）
接合部分 破損状況	
ポール部分 評価	A（危険性なし/破損なし）
ポール部分 破損状況	
土台部分 評価	A（危険性なし/破損なし）
土台部分 破損状況

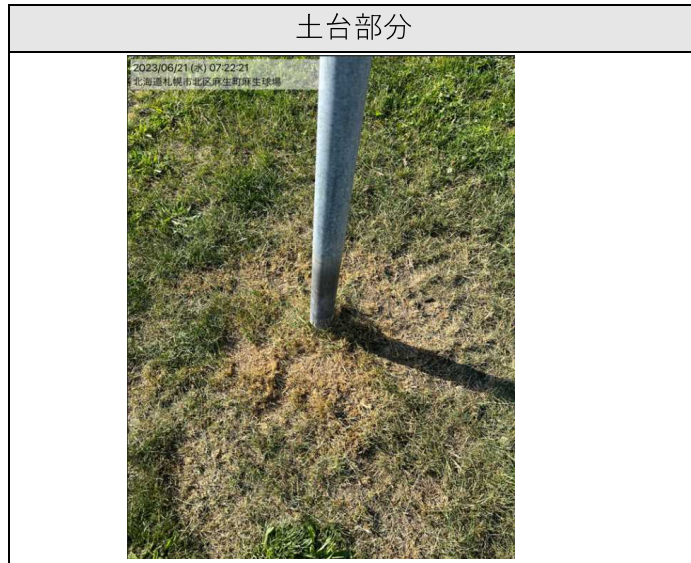
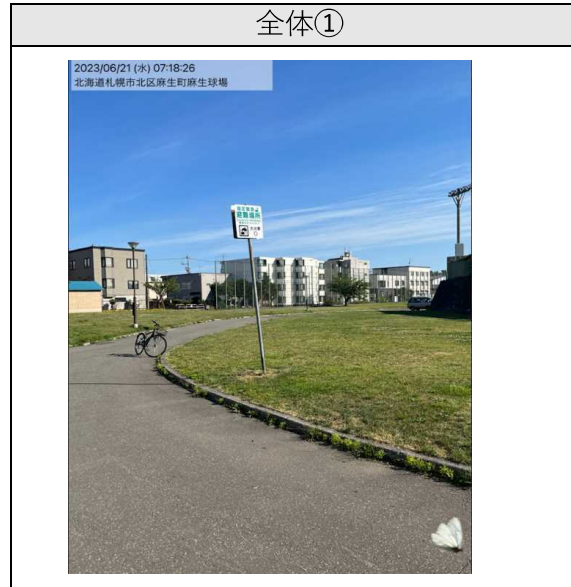
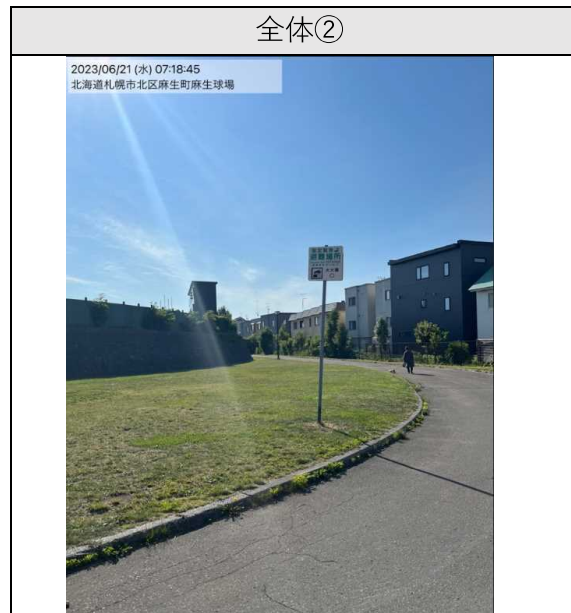
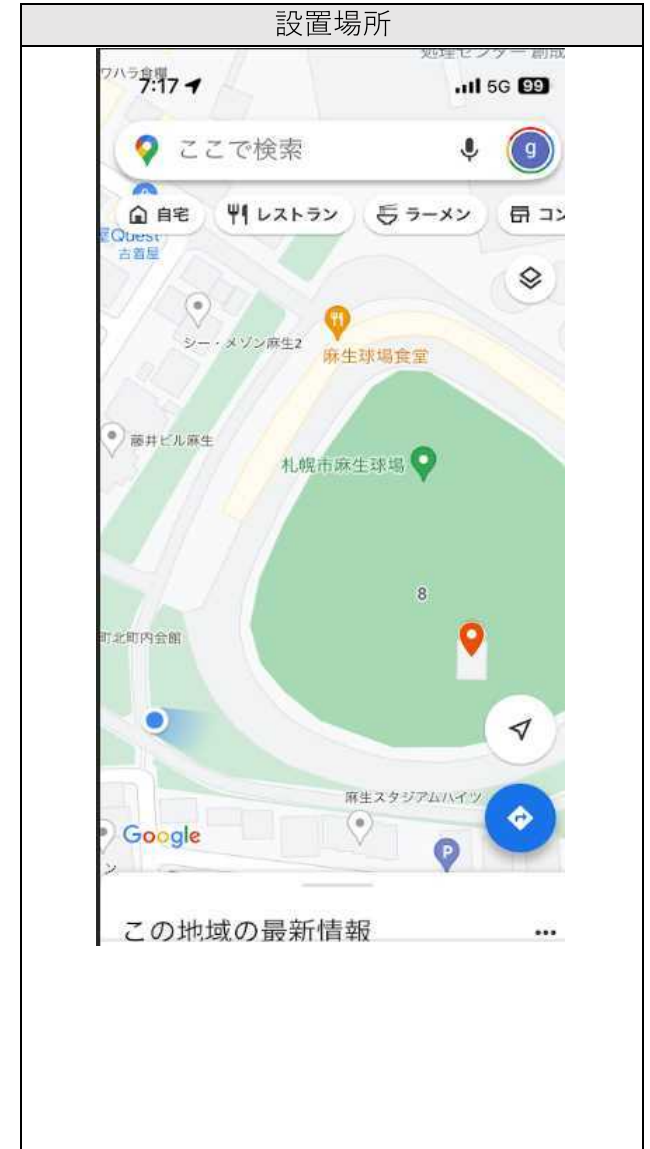
NO	2826
施設名	麻生球場
所在地	北海道札幌市北区麻生町7丁目8-1
備考	自立式標識（小型） 合計:3箇所

看板部分 評価	A（危険性なし/破損なし）
看板部分 破損状況	
接合部分 評価	A（危険性なし/破損なし）
接合部分 破損状況	
ポール部分 評価	A（危険性なし/破損なし）
ポール部分 破損状況	
土台部分 評価	A（危険性なし/破損なし）
土台部分 破損状況

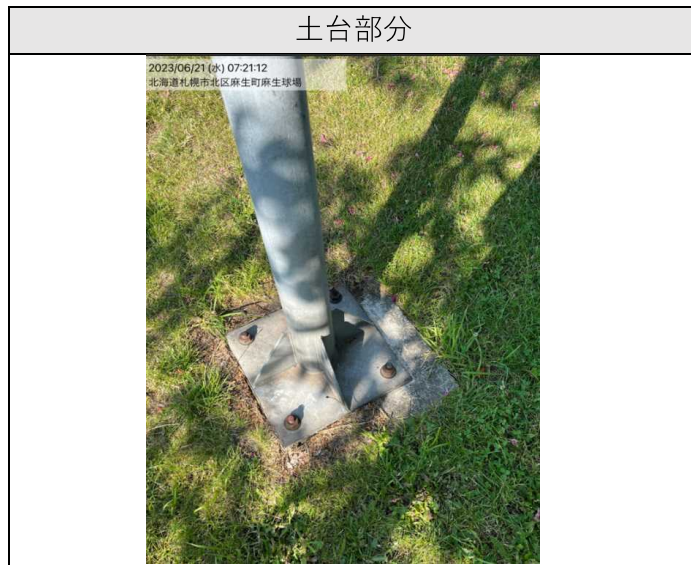
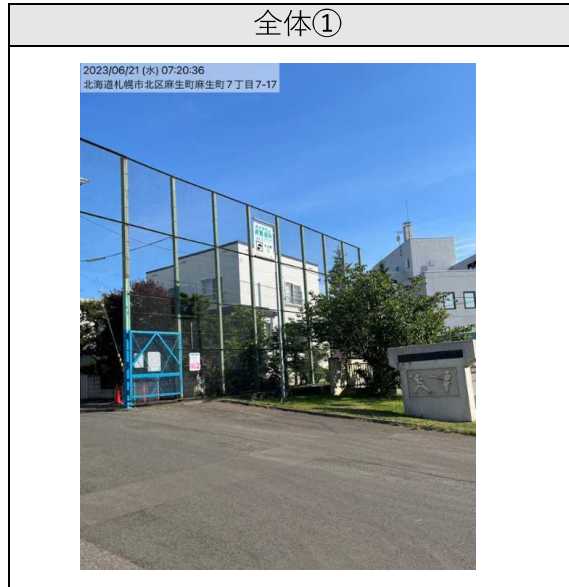
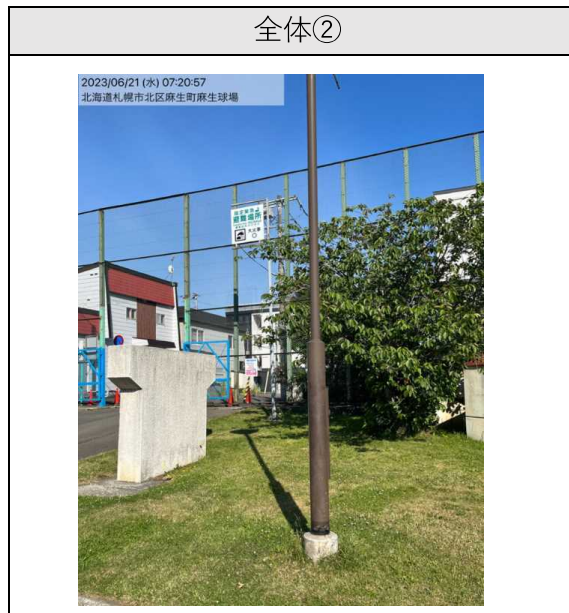
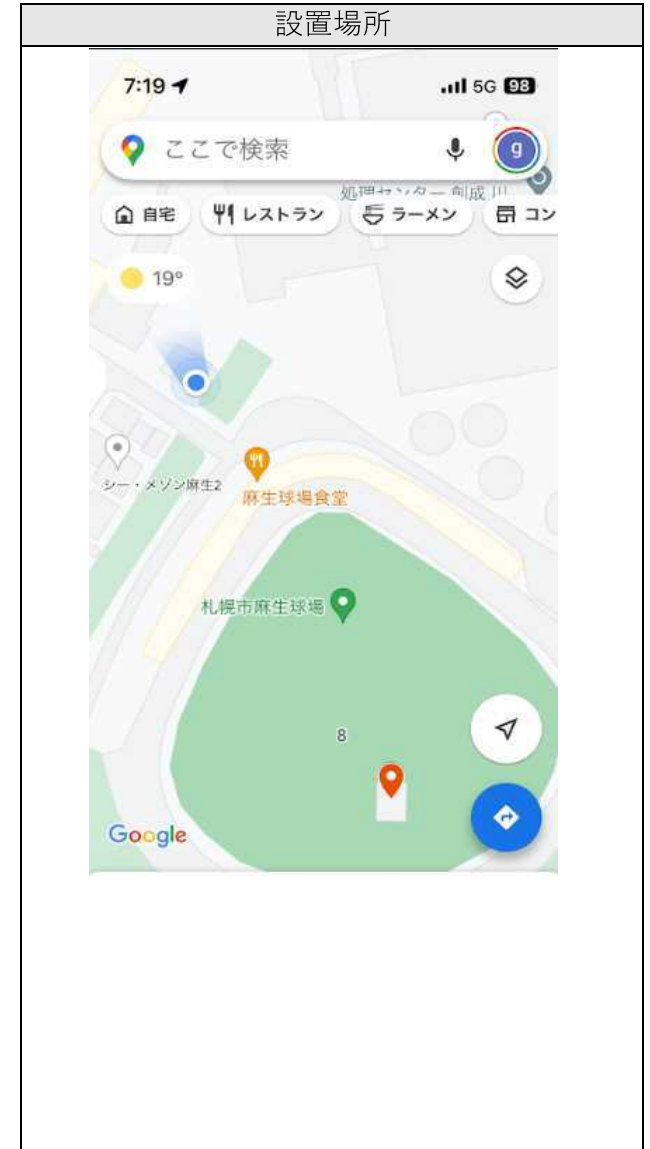
NO	2826
施設名	麻生球場
所在地	北海道札幌市北区麻生町7丁目8-1
備考	自立式標識（大型） 合計:3箇所

看板部分 評価	A（危険性なし/破損なし）
看板部分 破損状況	
接合部分 評価	A（危険性なし/破損なし）
接合部分 破損状況	
ポール部分 評価	A（危険性なし/破損なし）
ポール部分 破損状況	
土台部分 評価	A（危険性なし/破損なし）
土台部分 破損状況

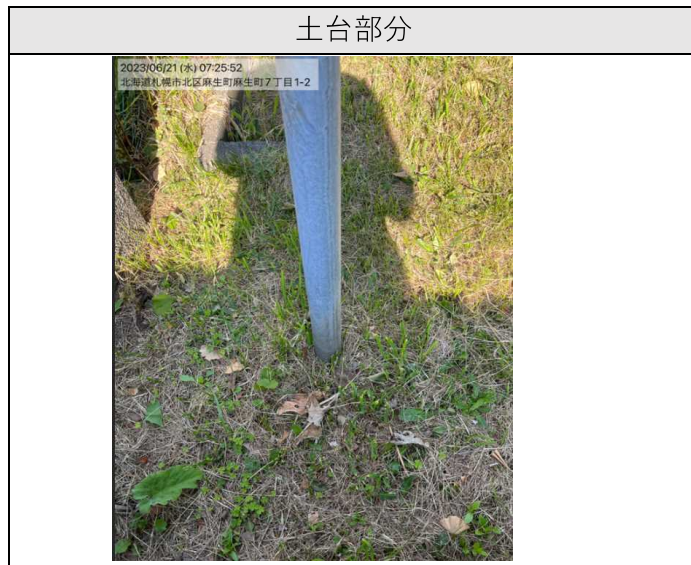
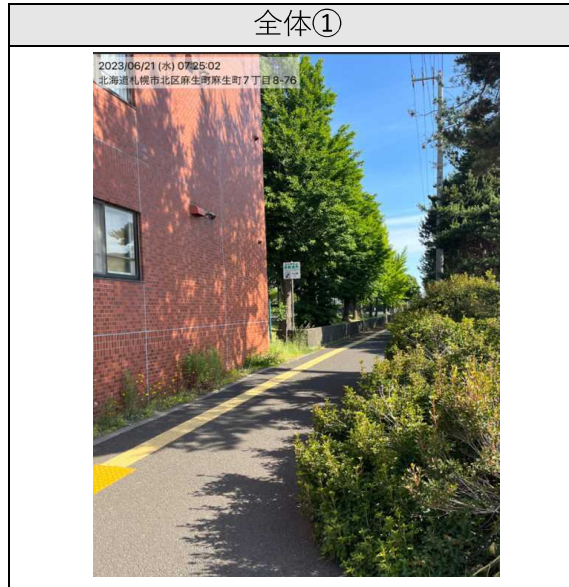
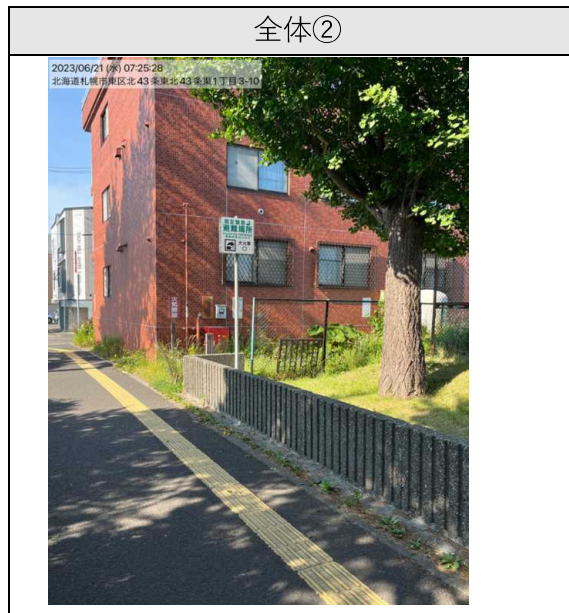
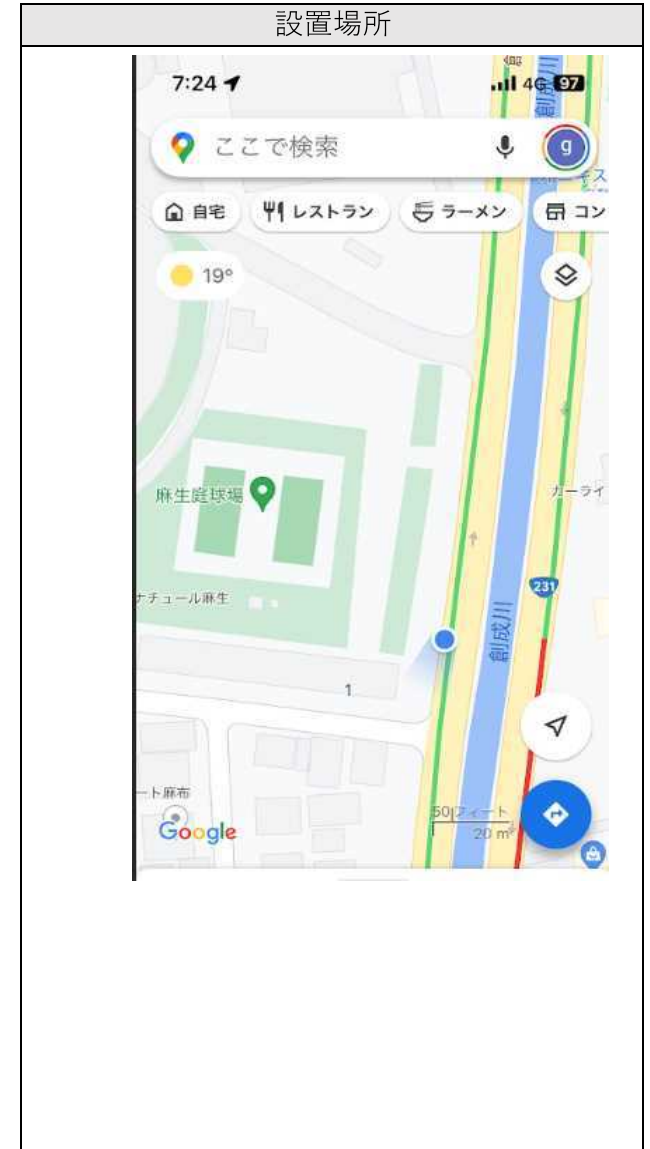
NO	2826
施設名	麻生球場
所在地	北海道札幌市北区麻生町7丁目8-1
備考	自立式標識（小型） 合計:3箇所

看板部分 評価	A（危険性なし/破損なし）
看板部分 破損状況	
接合部分 評価	A（危険性なし/破損なし）
接合部分 破損状況	
ポール部分 評価	A（危険性なし/破損なし）
ポール部分 破損状況	
土台部分 評価	A（危険性なし/破損なし）
土台部分 破損状況

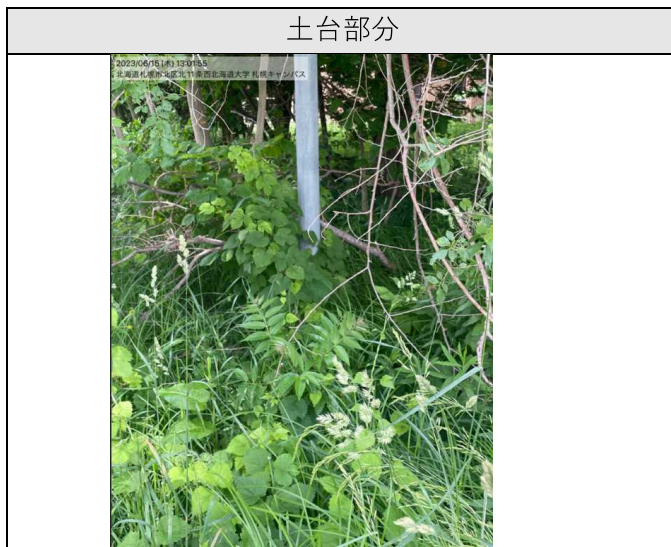
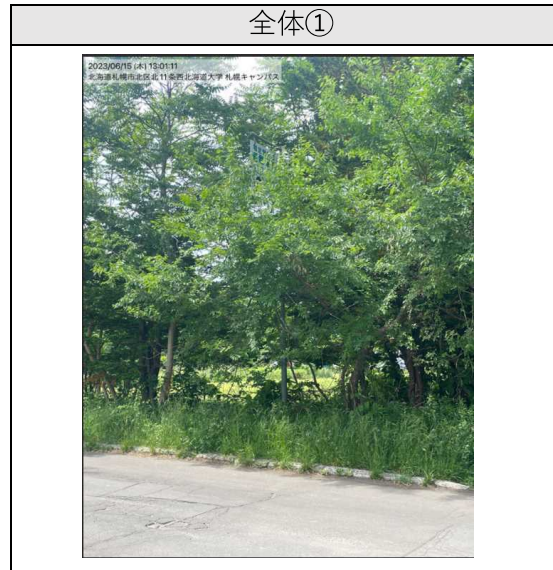
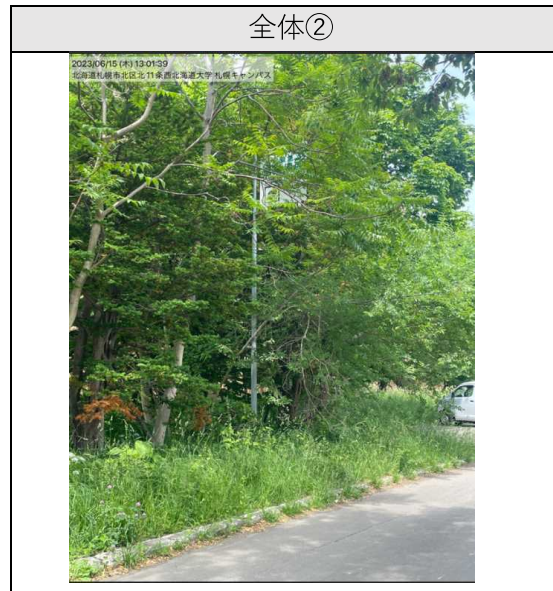
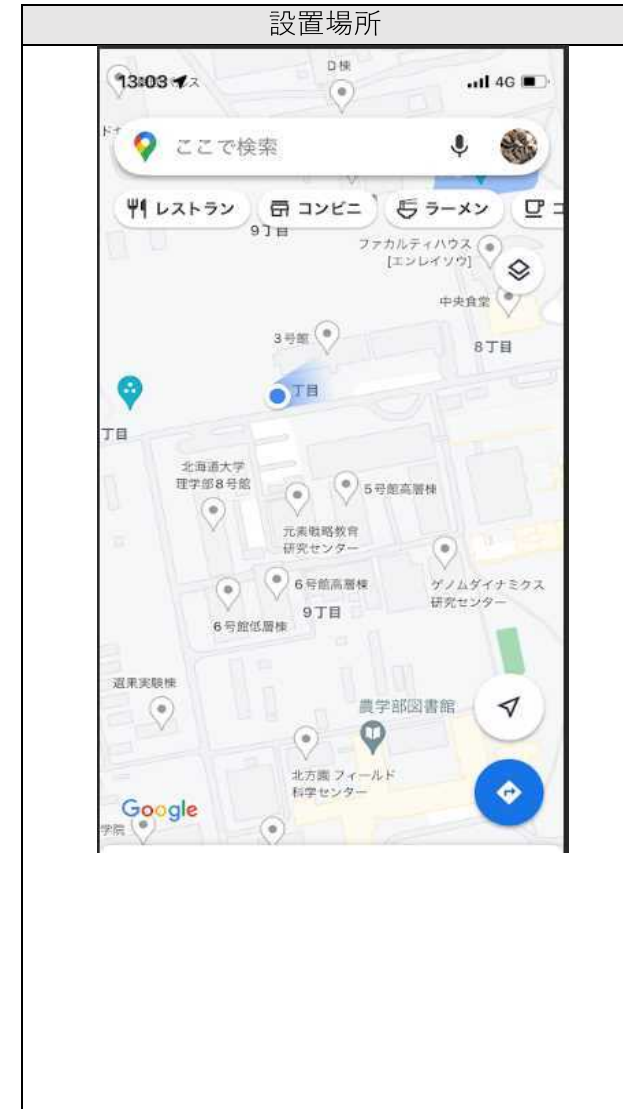
NO	2836
施設名	北大農場（北18条以南）
所在地	北海道札幌市北区北11条西9丁目
備考	自立式標識（大型） 合計:3箇所

看板部分 評価	A（危険性なし/破損なし）
看板部分 破損状況	
接合部分 評価	A（危険性なし/破損なし）
接合部分 破損状況	
ポール部分 評価	A（危険性なし/破損なし）
ポール部分 破損状況	
土台部分 評価	A（危険性なし/破損なし）
土台部分 破損状況

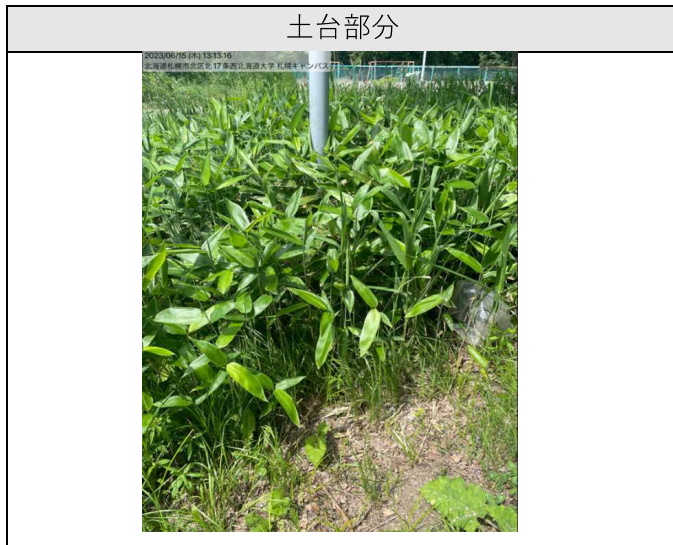
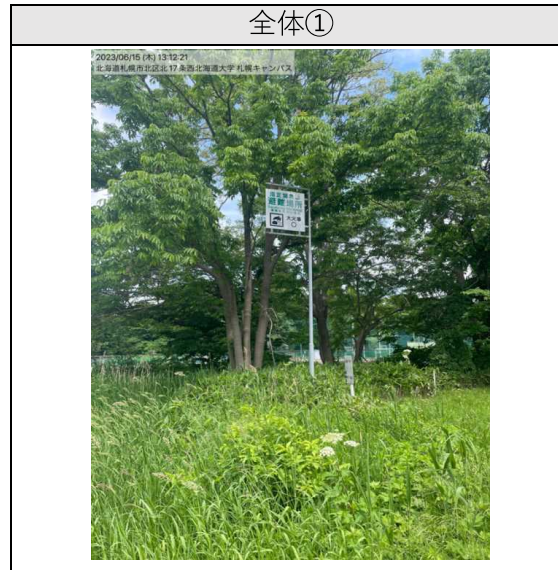
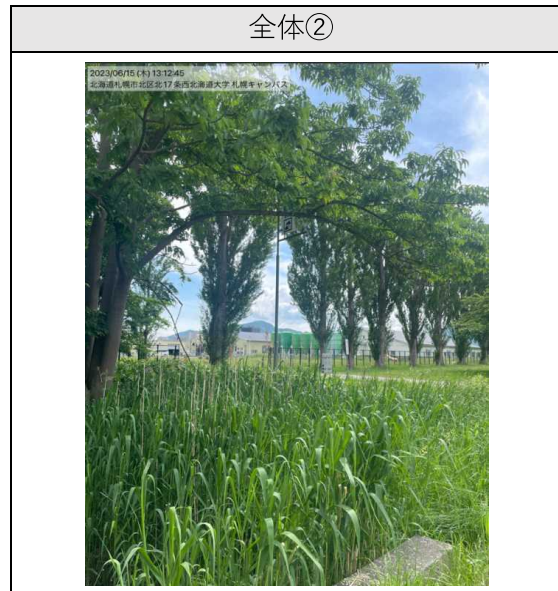
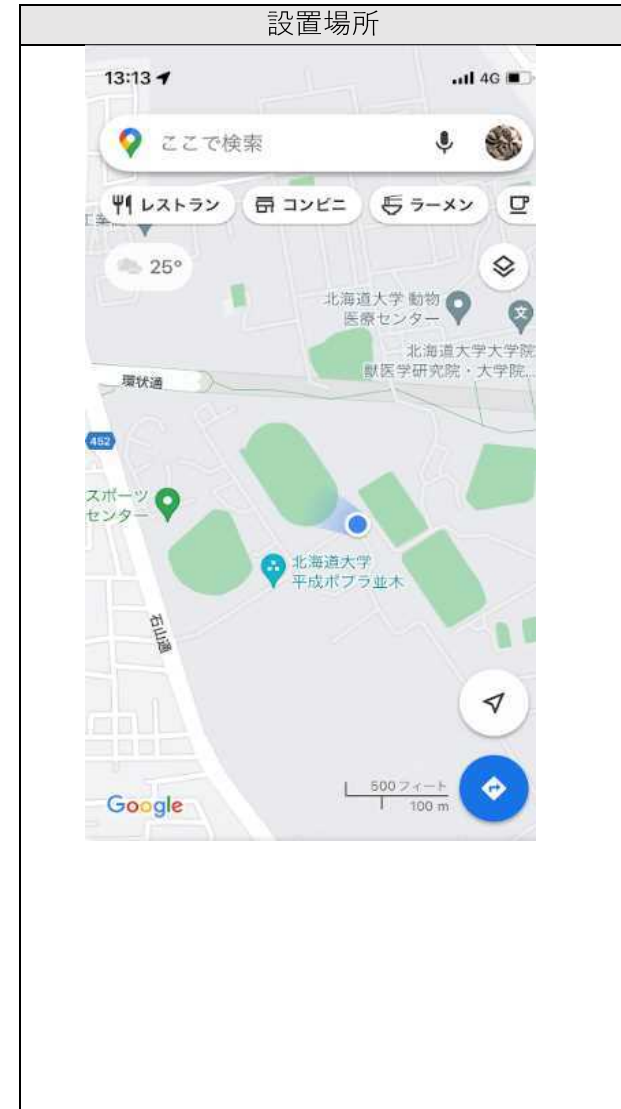
NO	2836
施設名	北大農場（北18条以南）
所在地	北海道札幌市北区北17条西1丁目
備考	自立式標識（大型） 合計:3箇所

看板部分 評価	A（危険性なし/破損なし）
看板部分 破損状況	
接合部分 評価	A（危険性なし/破損なし）
接合部分 破損状況	
ポール部分 評価	A（危険性なし/破損なし）
ポール部分 破損状況	
土台部分 評価	A（危険性なし/破損なし）
土台部分 破損状況
