NO	2836
施設名	北大農場（北18条以南）
所在地	北海道札幌市北区北13条西10丁目
備考	自立式標識（大型） 合計:3箇所

令和5年度 避難場所標識撤去に係る事前調査業務 調査報告書

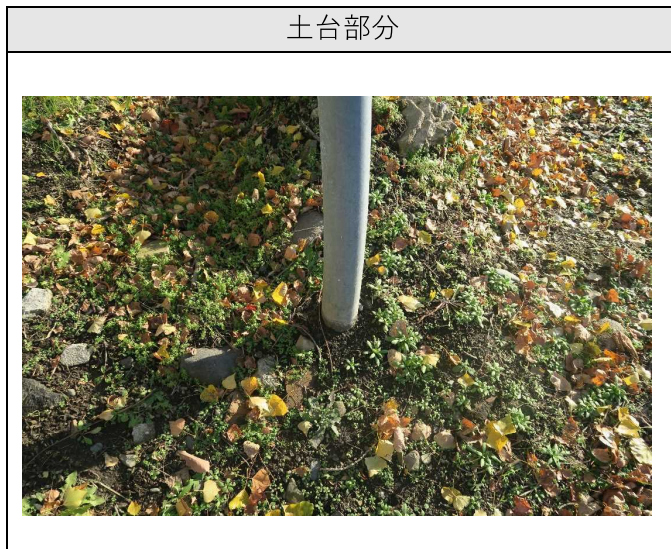
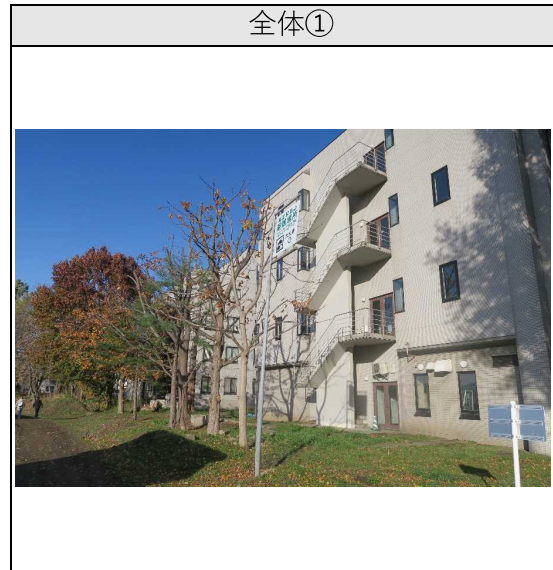
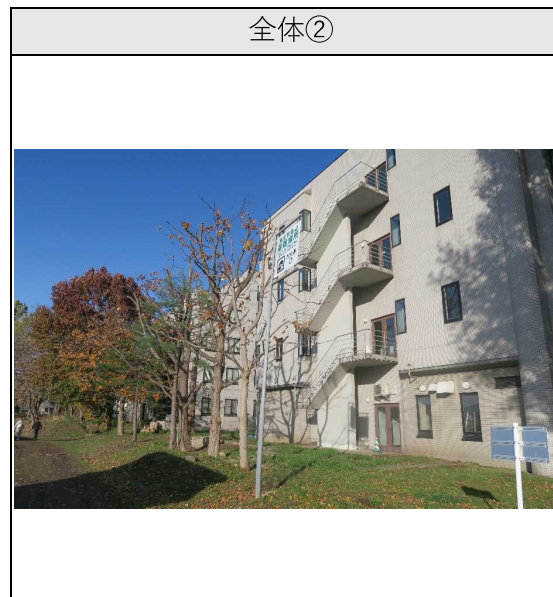
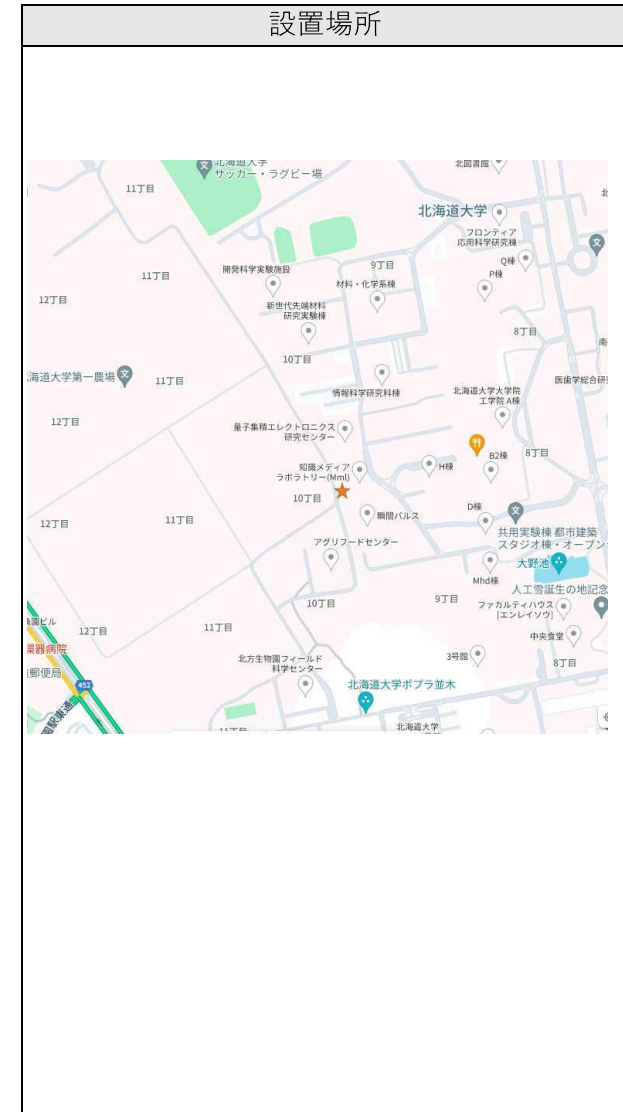
看板部分 評価	A（危険性なし/破損なし）
看板部分 破損状況	
接合部分 評価	A（危険性なし/破損なし）
接合部分 破損状況	
ポール部分 評価	A（危険性なし/破損なし）
ポール部分 破損状況	
土台部分 評価	A（危険性なし/破損なし）
土台部分 破損状況

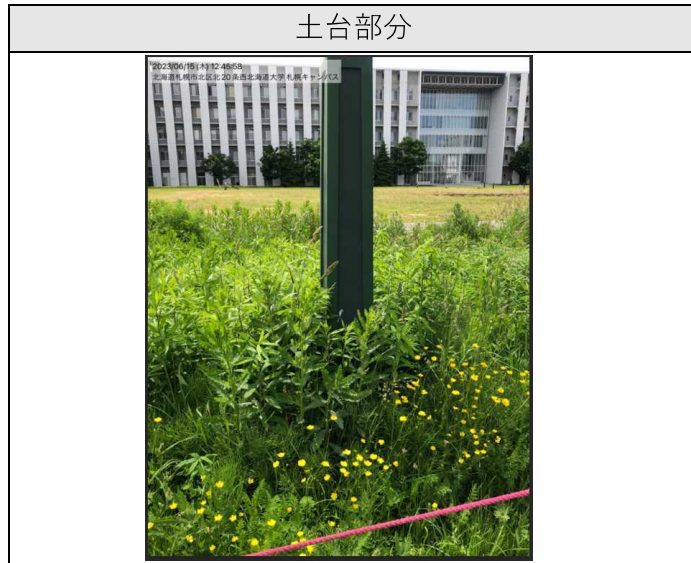
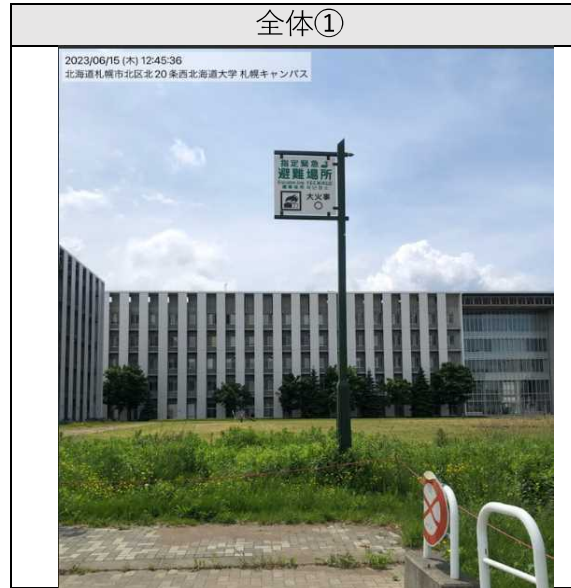
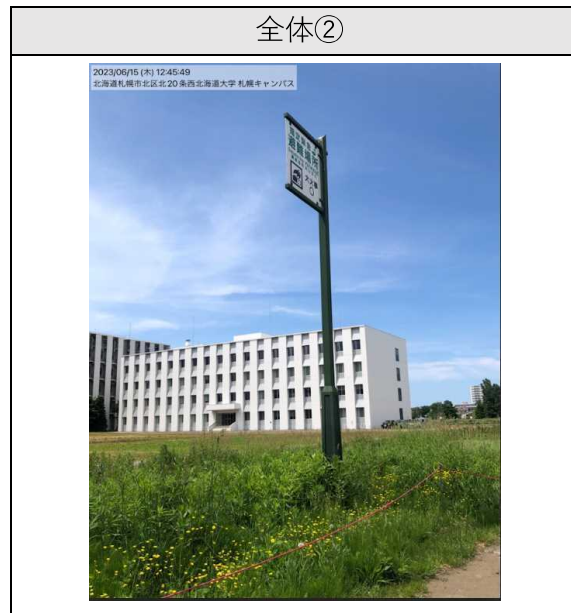
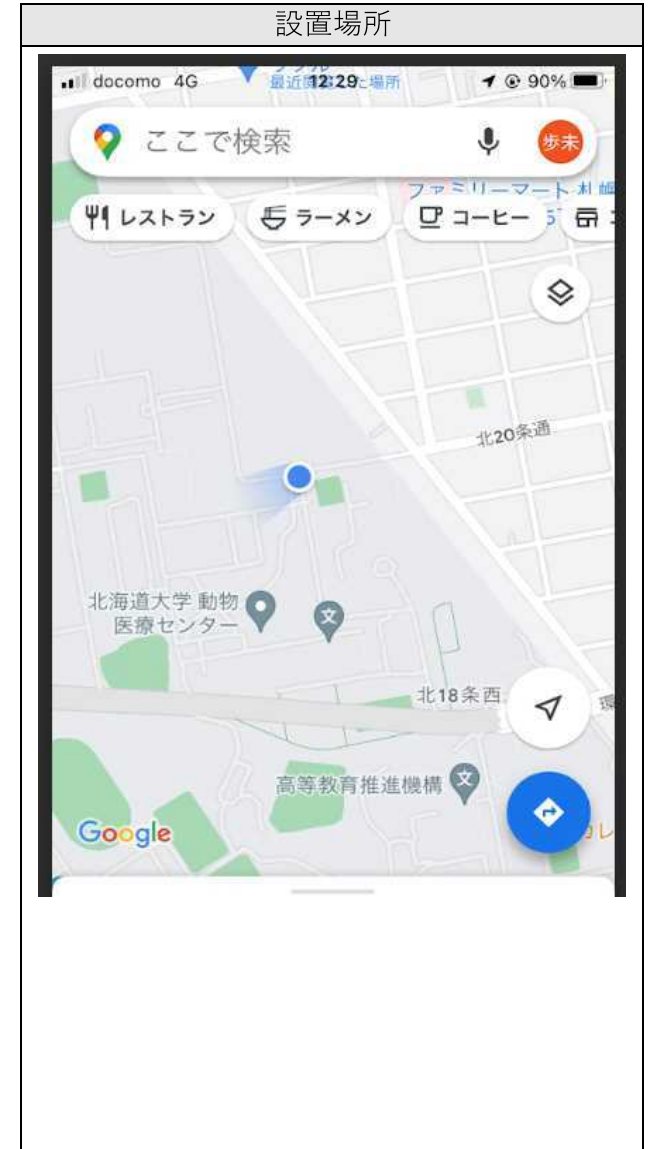
NO	2837	
施設名	北大農場（北19条以北）	
所在地	北海道札幌市北区北20条西9丁目	
備考	自立式標識（大型）	合計:6箇所

撤去しない  
（施設の付属物）

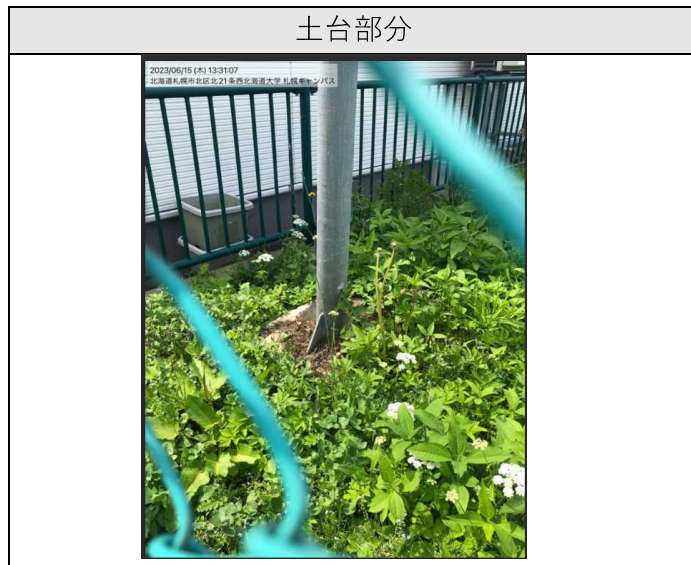
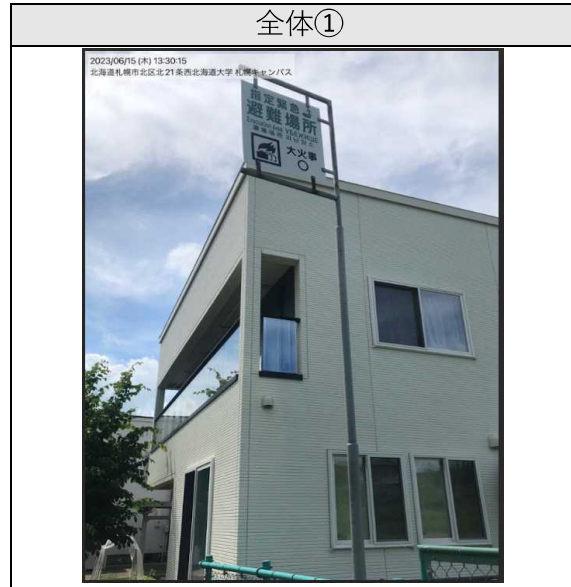
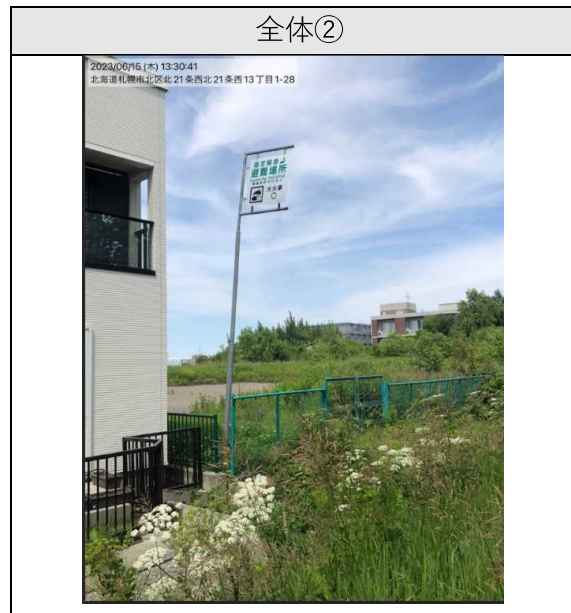
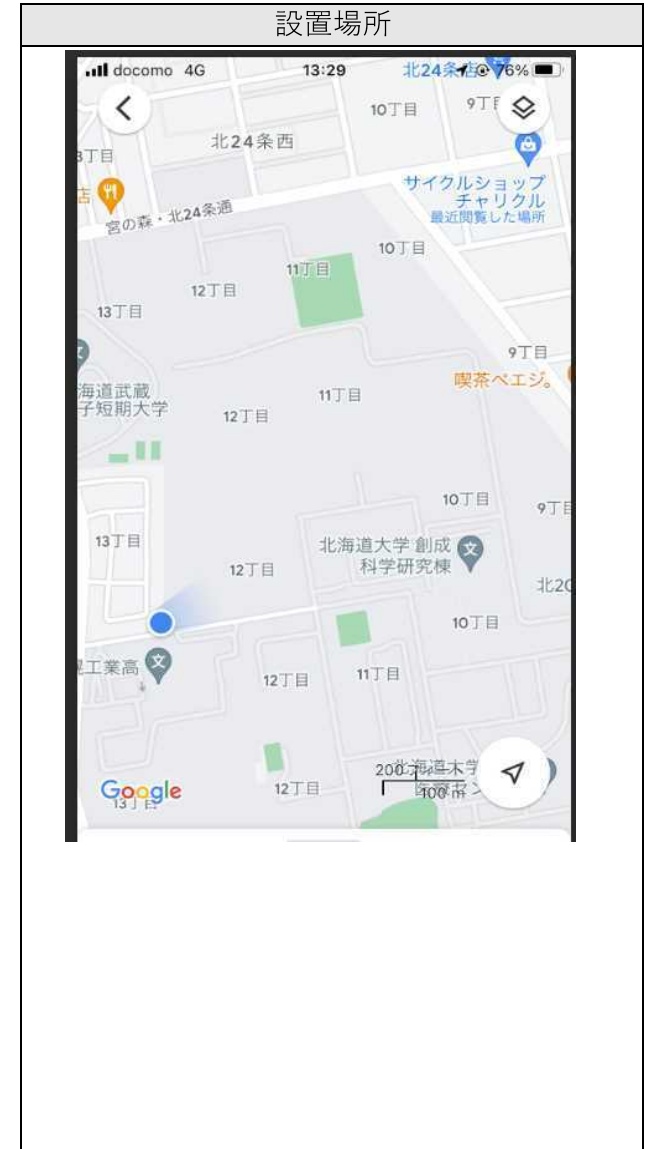
NO	2837	
施設名	北大農場 (北19条以北)	
所在地	北海道札幌市北区北21条西13丁目	
備考	自立式標識 (大型)	合計:6箇所

看板部分	評価	A (危険性なし/破損なし)
看板部分	破損状況	
接合部分	評価	A (危険性なし/破損なし)
接合部分	破損状況	
ポール部分	評価	A (危険性なし/破損なし)
ポール部分	破損状況	
土台部分	評価	A (危険性なし/破損なし)
土台部分	破損状況

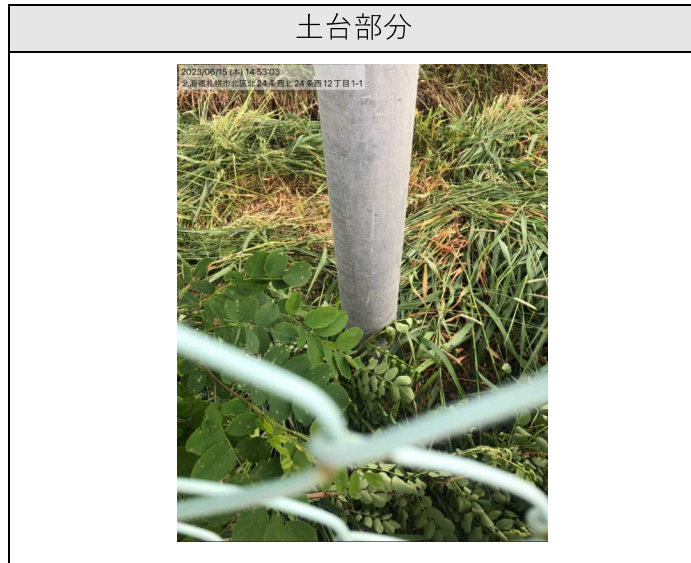
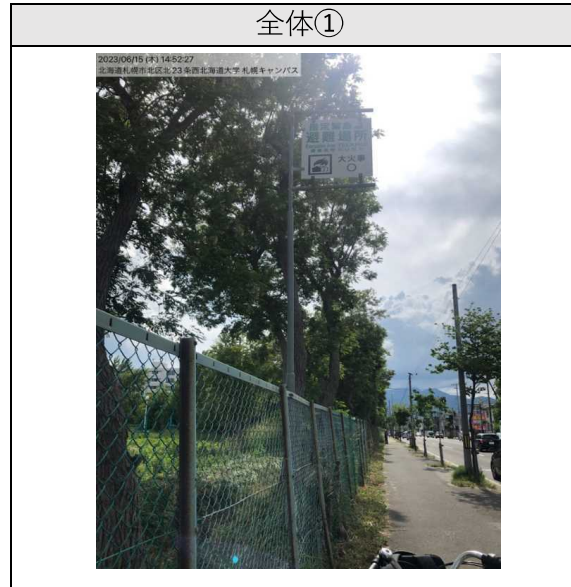
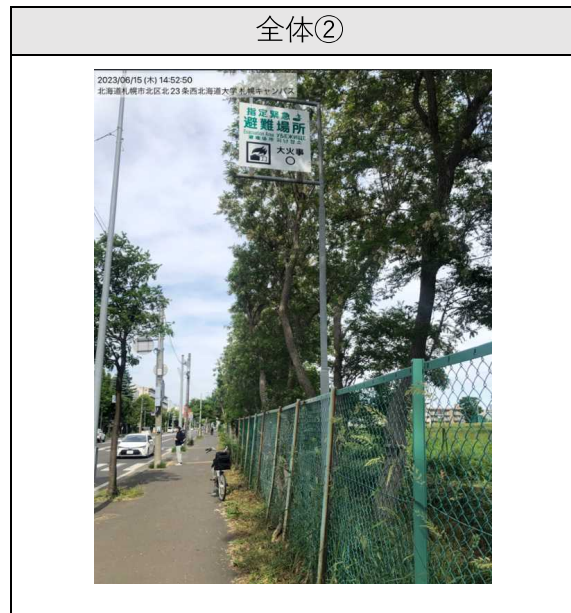
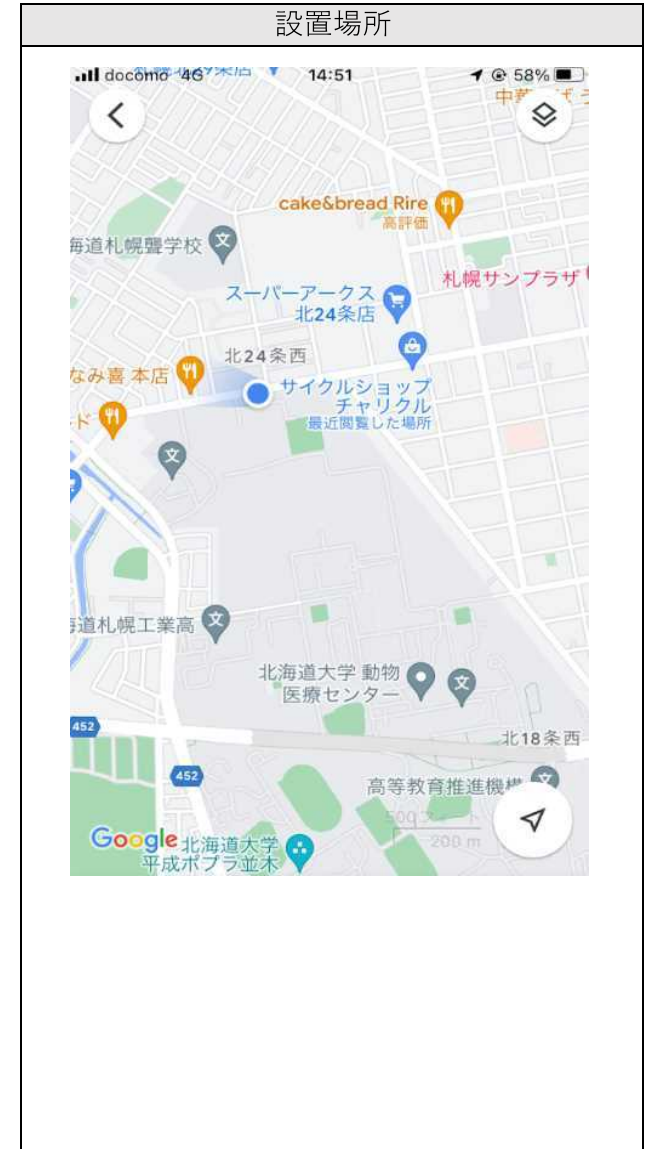
NO	2837	
施設名	北大農場 (北19条以北)	
所在地	北海道札幌市北区北23条西12丁目	
備考	自立式標識 (大型)	合計:6箇所

看板部分	評価	A (危険性なし/破損なし)
看板部分	破損状況	
接合部分	評価	A (危険性なし/破損なし)
接合部分	破損状況	
ポール部分	評価	A (危険性なし/破損なし)
ポール部分	破損状況	
土台部分	評価	A (危険性なし/破損なし)
土台部分	破損状況

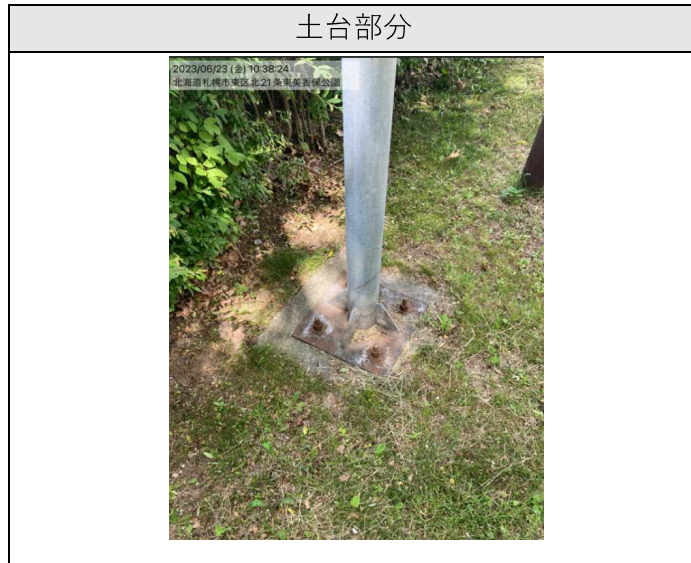
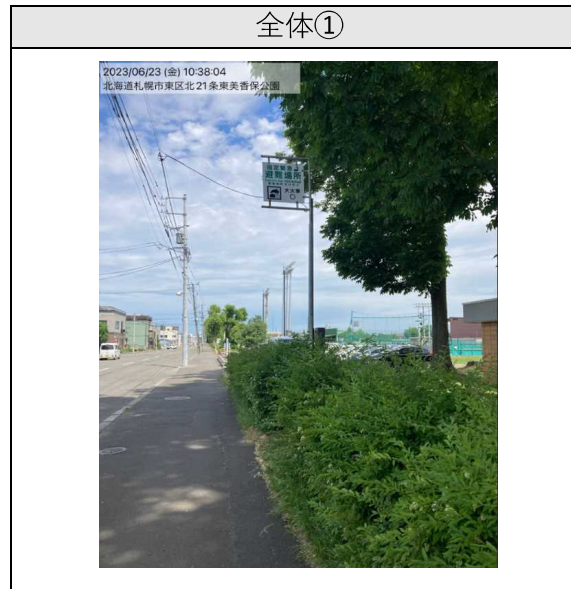
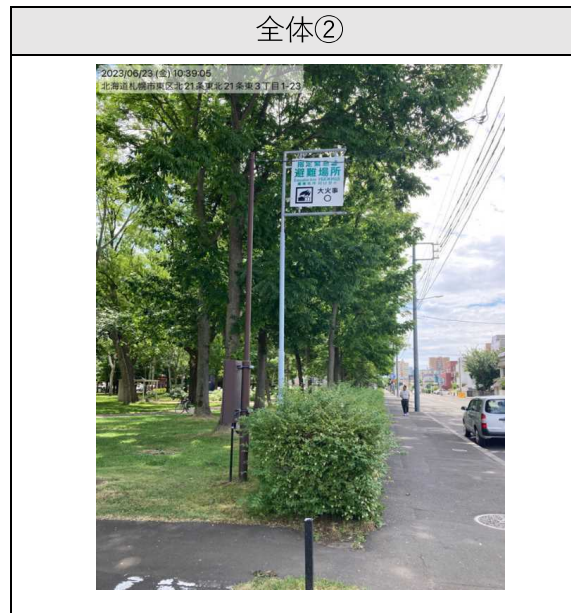
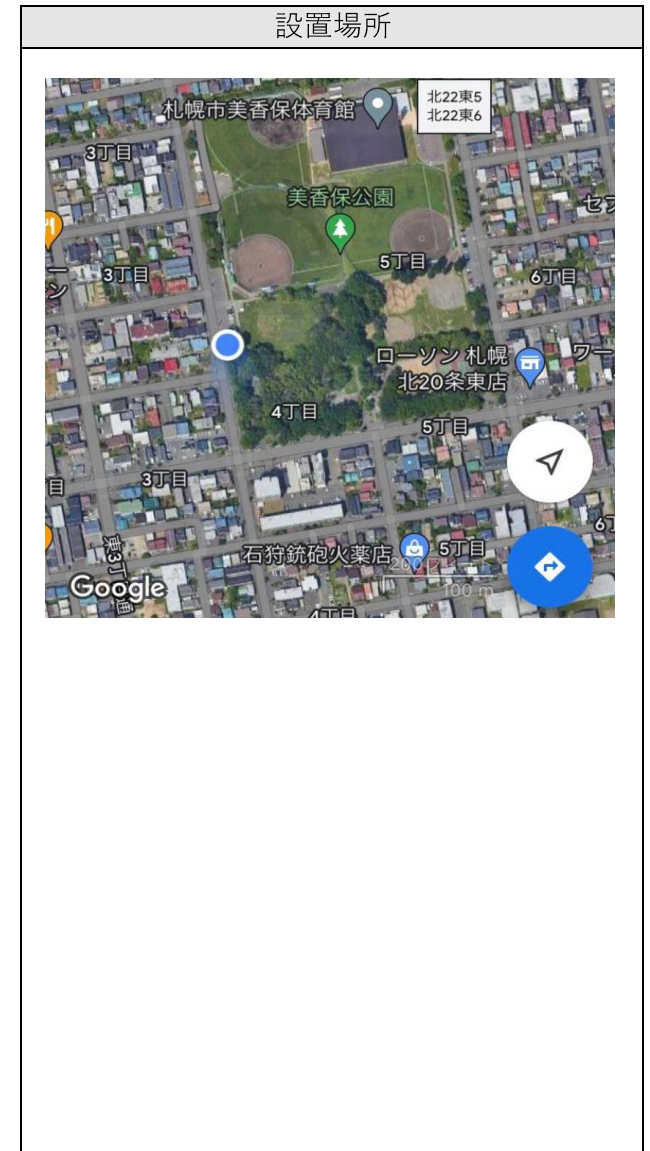
NO	278
施設名	美香保公園
所在地	北海道札幌市東区北21条東4丁目1
備考	自立式標識（大型） 合計:1箇所

看板部分 評価	A（危険性なし/破損なし）
看板部分 破損状況	
接合部分 評価	A（危険性なし/破損なし）
接合部分 破損状況	
ポール部分 評価	A（危険性なし/破損なし）
ポール部分 破損状況	
土台部分 評価	A（危険性なし/破損なし）
土台部分 破損状況

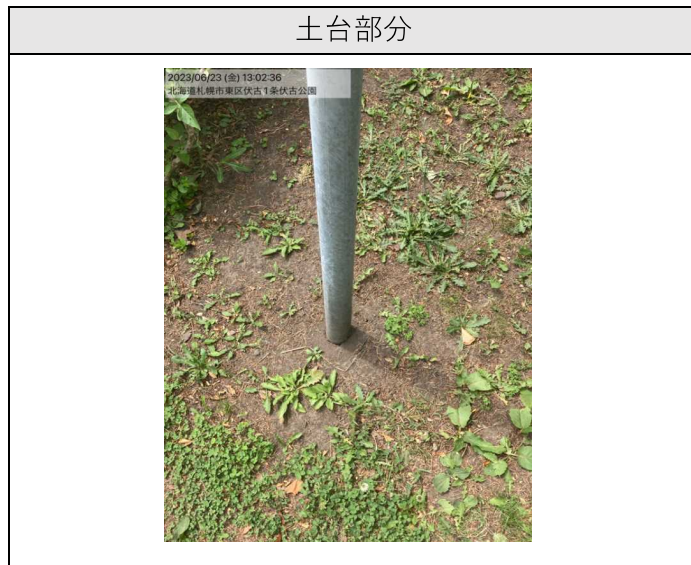
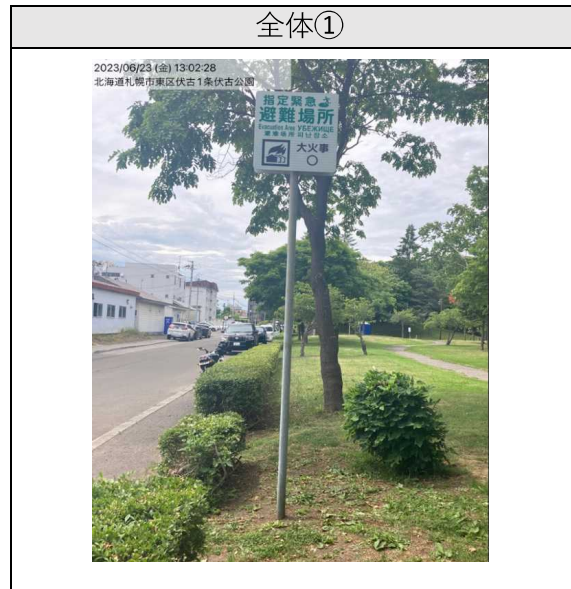
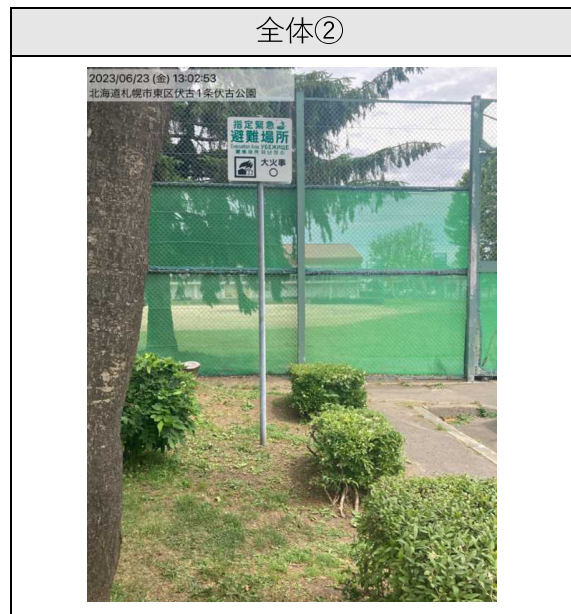
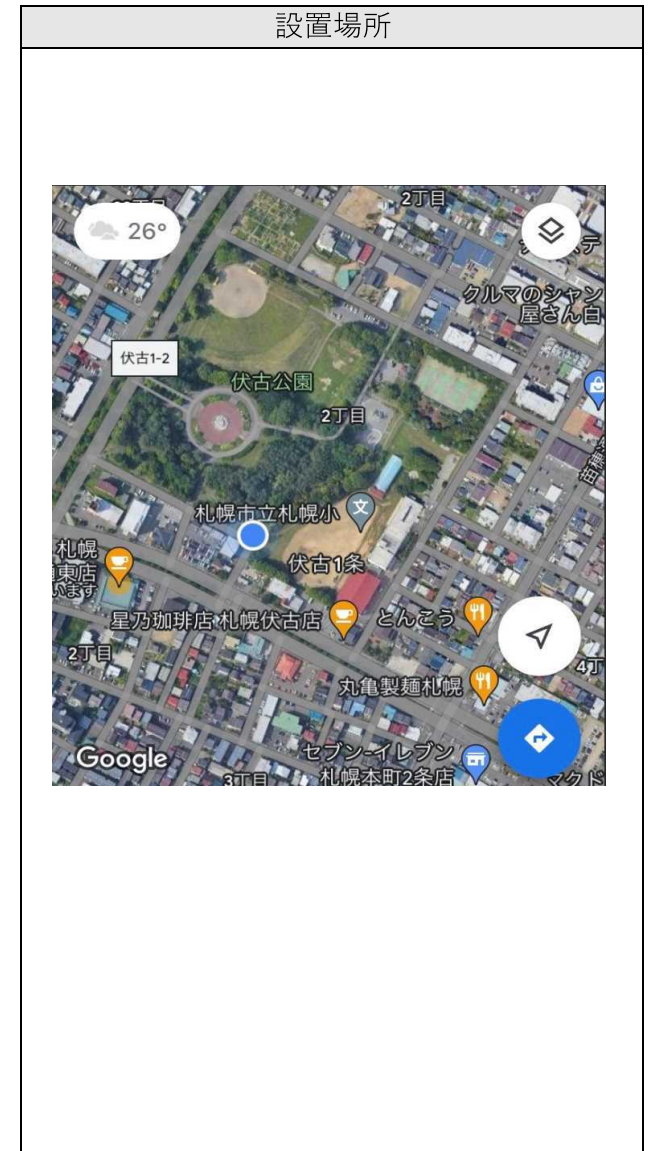
NO	279
施設名	伏古公園
所在地	北海道札幌市東区伏古1条2丁目1-31
備考	自立式標識（小型） 合計:4箇所

看板部分 評価	A（危険性なし/破損なし）
看板部分 破損状況	
接合部分 評価	A（危険性なし/破損なし）
接合部分 破損状況	
ポール部分 評価	A（危険性なし/破損なし）
ポール部分 破損状況	
土台部分 評価	A（危険性なし/破損なし）
土台部分 破損状況

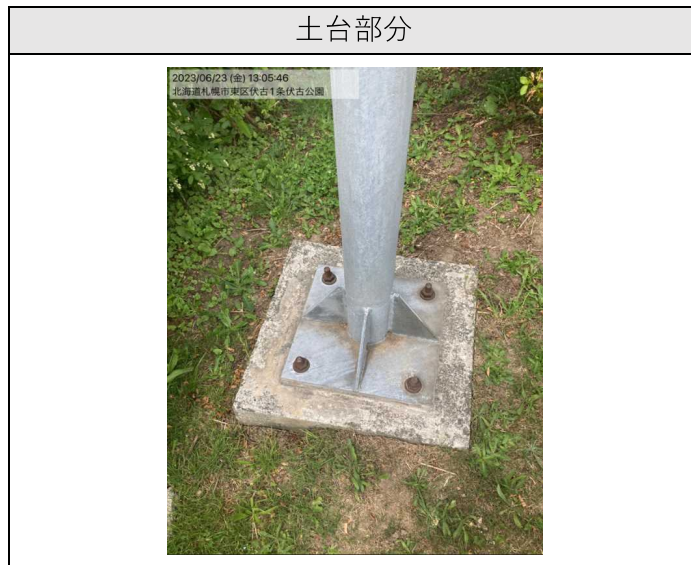
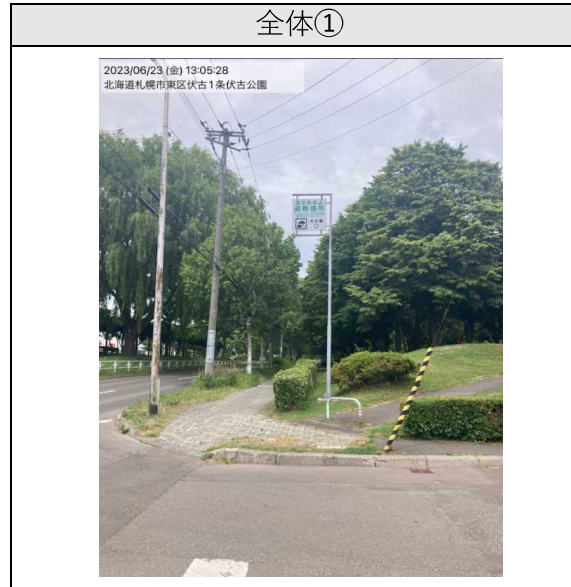
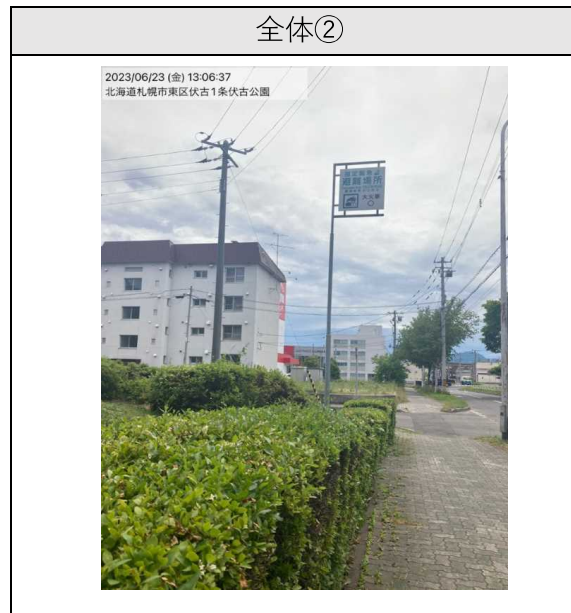
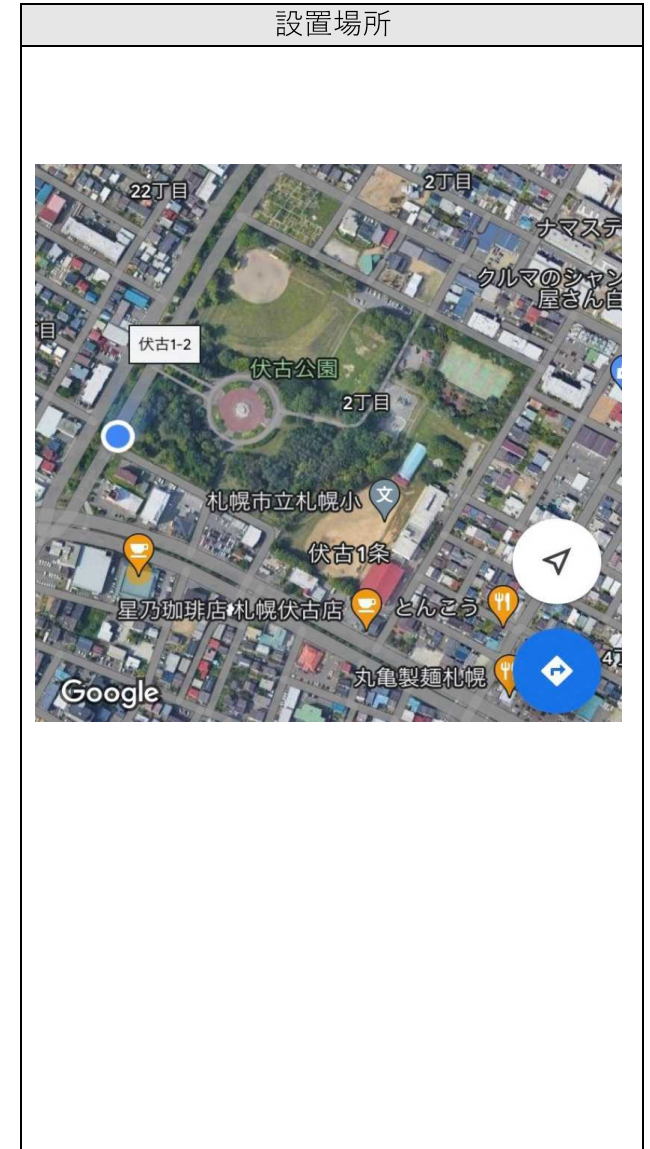
NO	279
施設名	伏古公園
所在地	北海道札幌市東区伏古1条2丁目1-31
備考	自立式標識（大型） 合計:4箇所

看板部分 評価	A（危険性なし/破損なし）
看板部分 破損状況	
接合部分 評価	A（危険性なし/破損なし）
接合部分 破損状況	
ポール部分 評価	A（危険性なし/破損なし）
ポール部分 破損状況	
土台部分 評価	A（危険性なし/破損なし）
土台部分 破損状況

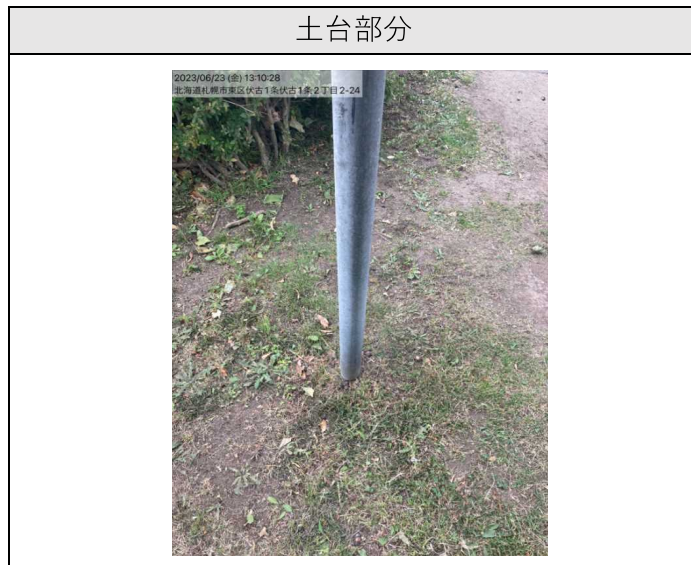
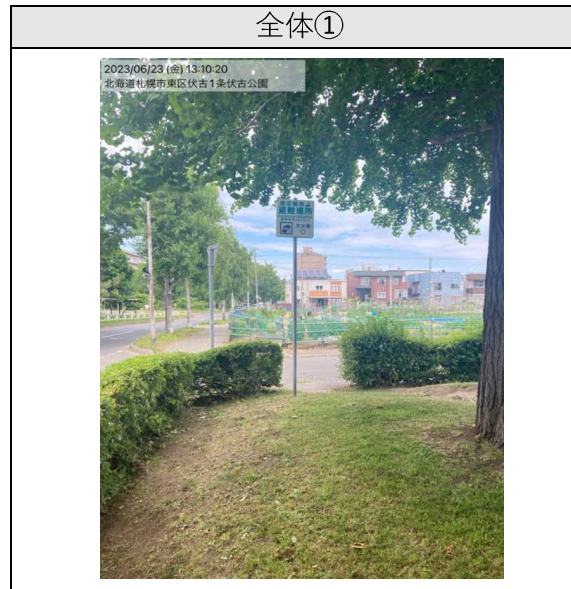
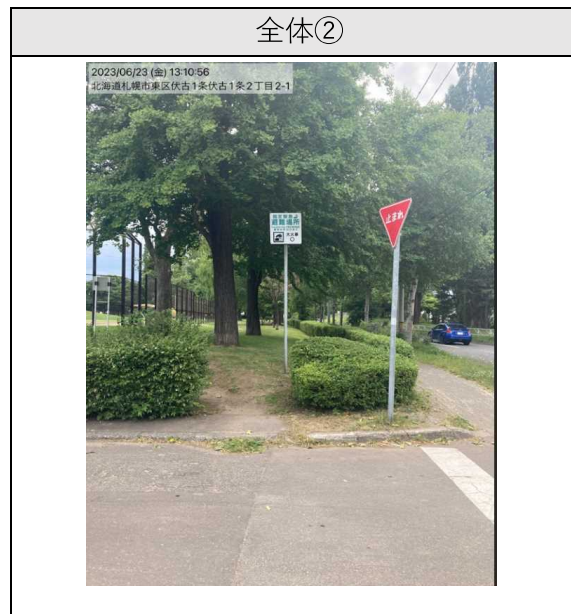
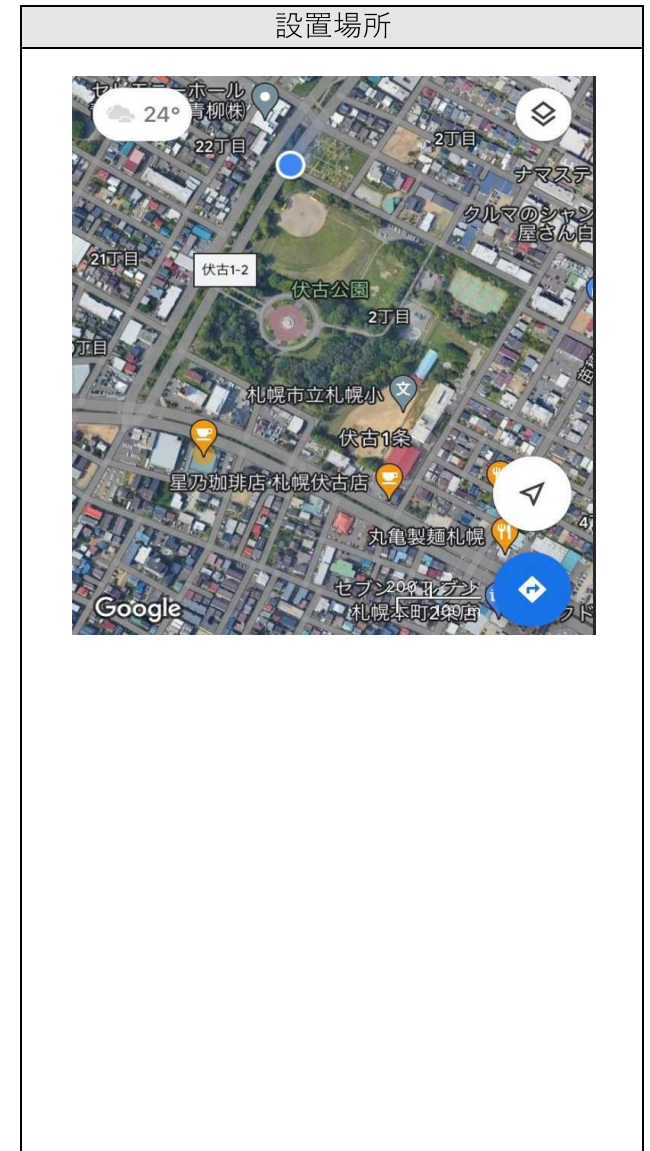
NO	279
施設名	伏古公園
所在地	北海道札幌市東区伏古1条2丁目1-31
備考	自立式標識 (小型) 合計:4箇所

看板部分 評価	A (危険性なし/破損なし)
看板部分 破損状況	
接合部分 評価	A (危険性なし/破損なし)
接合部分 破損状況	
ポール部分 評価	A (危険性なし/破損なし)
ポール部分 破損状況	
土台部分 評価	A (危険性なし/破損なし)
土台部分 破損状況

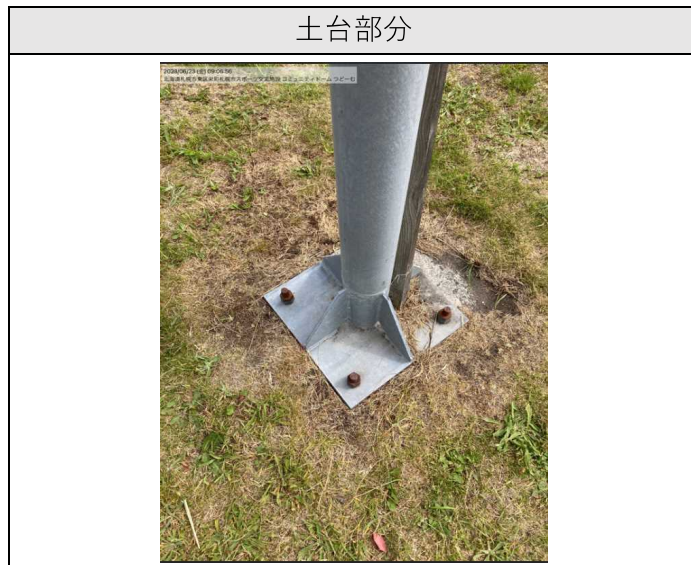
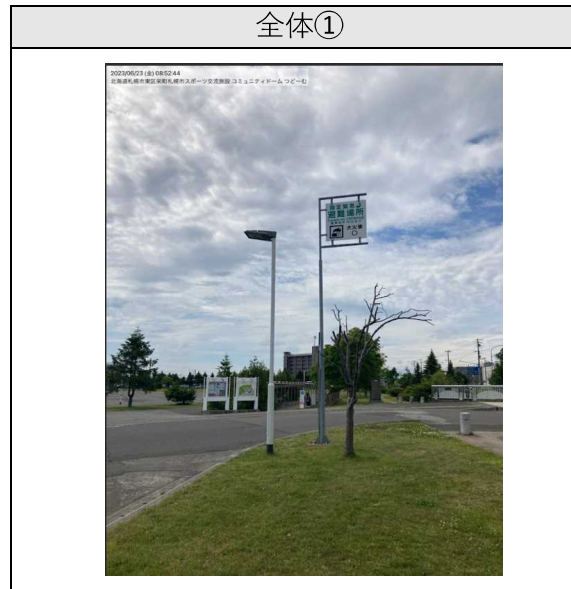
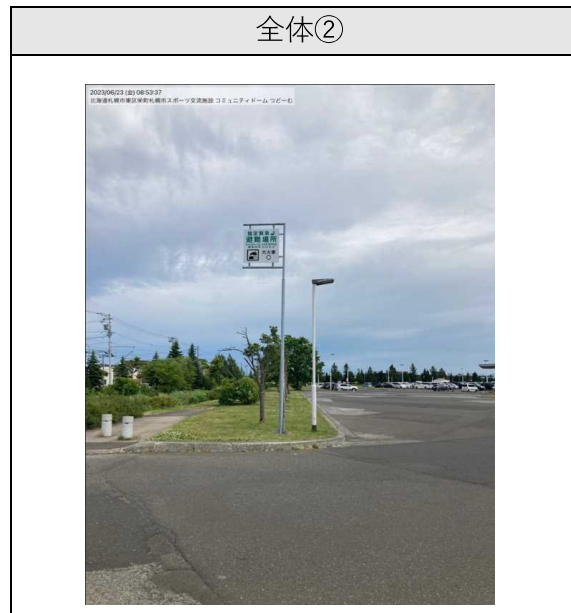
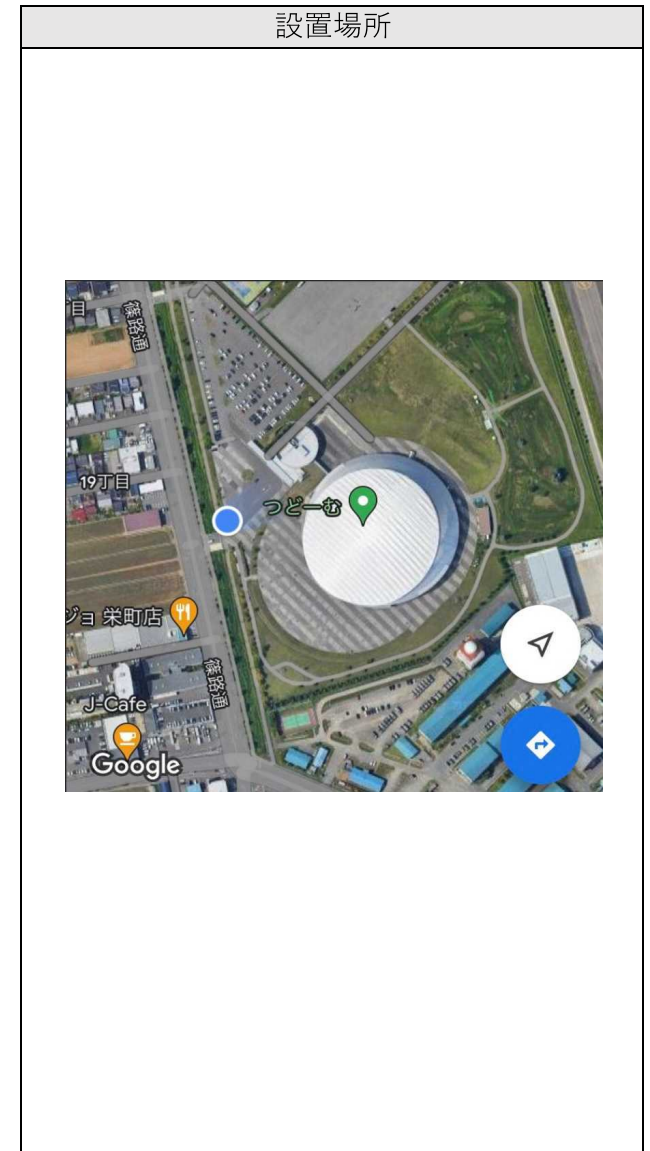
NO	2827
施設名	札幌市スポーツ交流施設つどーむ
所在地	北海道札幌市東区栄町885-1
備考	自立式標識（大型） 合計:1箇所

看板部分 評価	A（危険性なし/破損なし）
看板部分 破損状況	
接合部分 評価	A（危険性なし/破損なし）
接合部分 破損状況	
ポール部分 評価	A（危険性なし/破損なし）
ポール部分 破損状況	
土台部分 評価	A（危険性なし/破損なし）
土台部分 破損状況

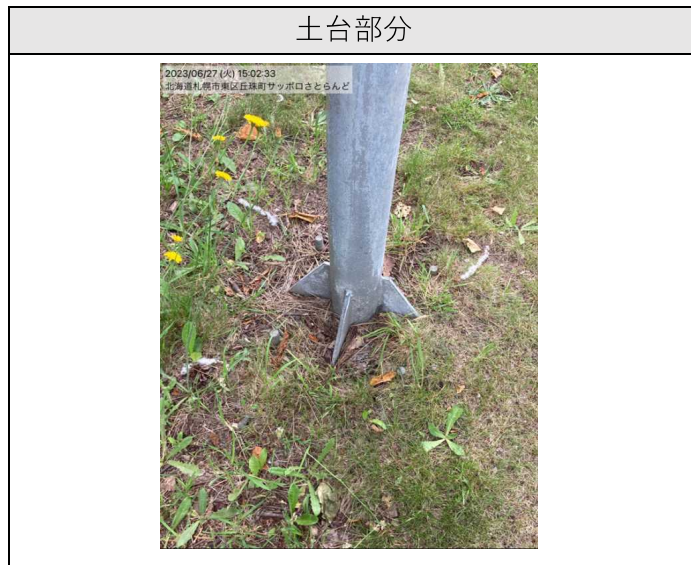
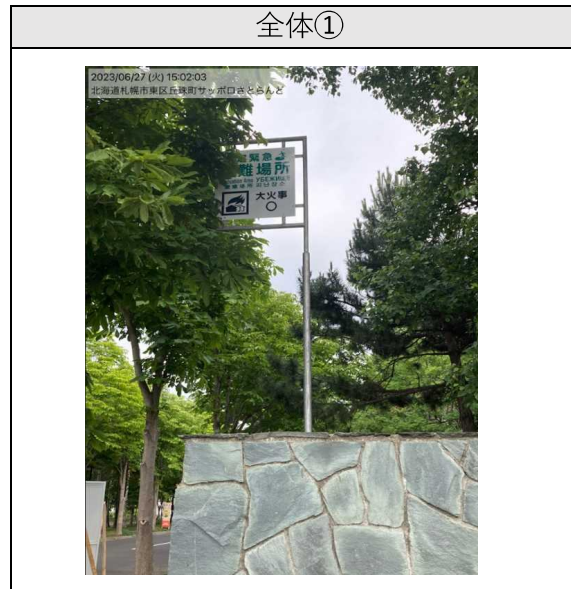
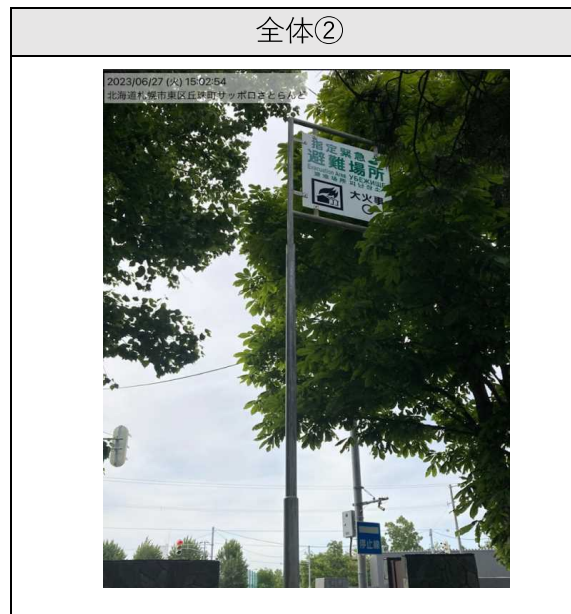
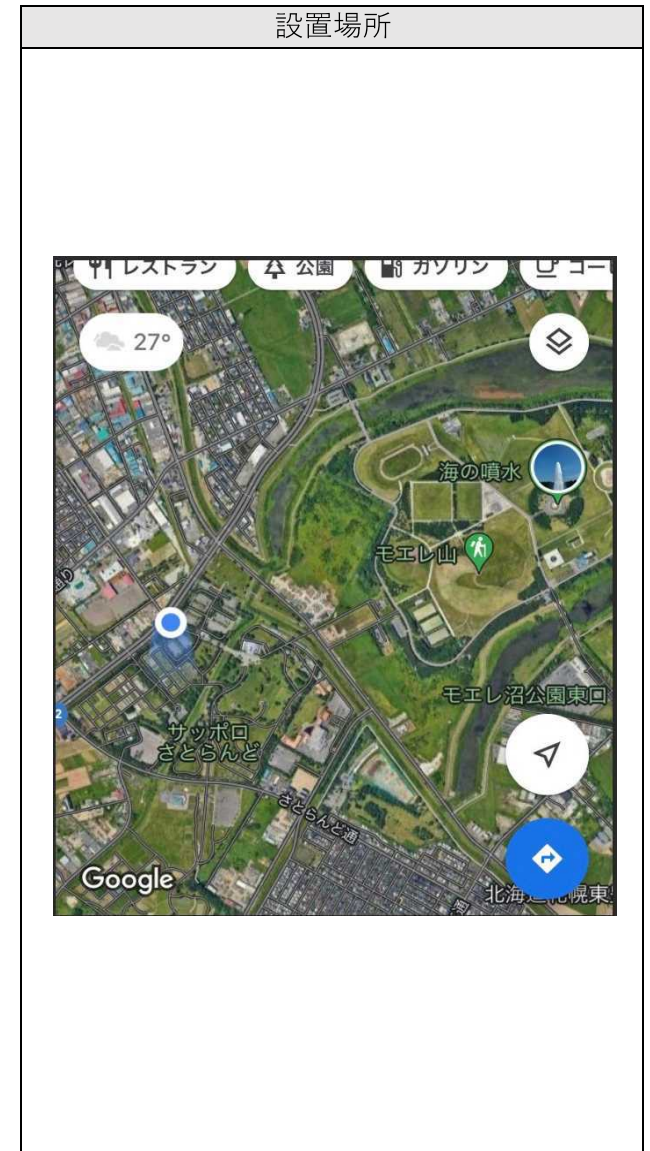
NO	2832
施設名	札幌市農業体験交流施設さとらんど
所在地	北海道札幌市東区丘珠町584-2
備考	自立式標識（大型） 合計:1箇所

看板部分 評価	A（危険性なし/破損なし）
看板部分 破損状況	
接合部分 評価	A（危険性なし/破損なし）
接合部分 破損状況	
ポール部分 評価	A（危険性なし/破損なし）
ポール部分 破損状況	
土台部分 評価	A（危険性なし/破損なし）
土台部分 破損状況

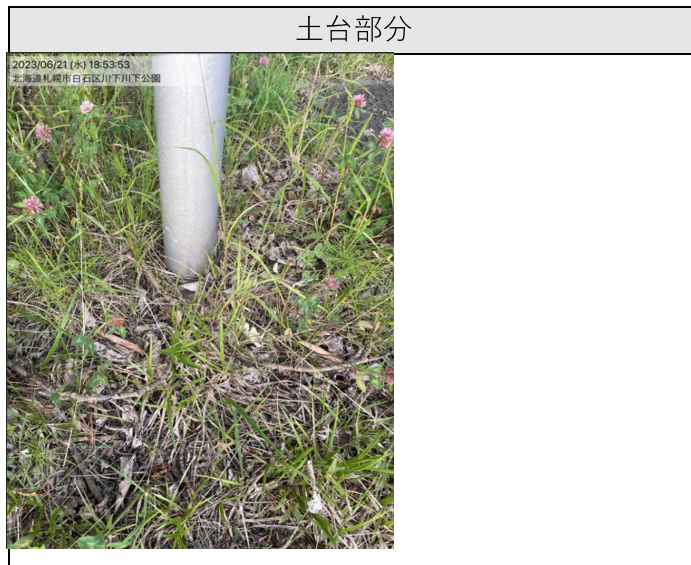
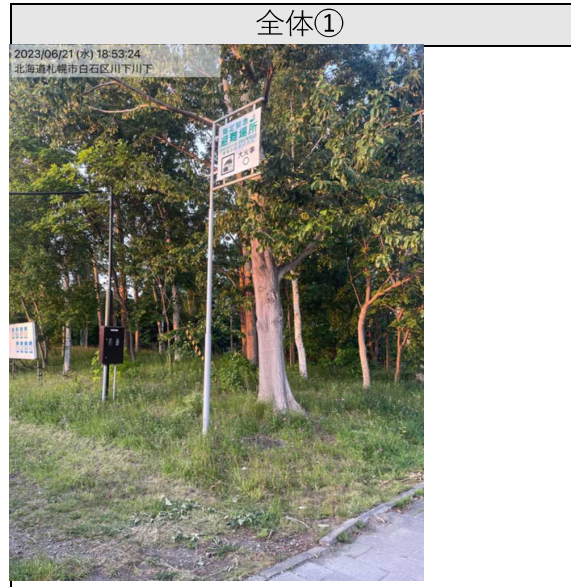
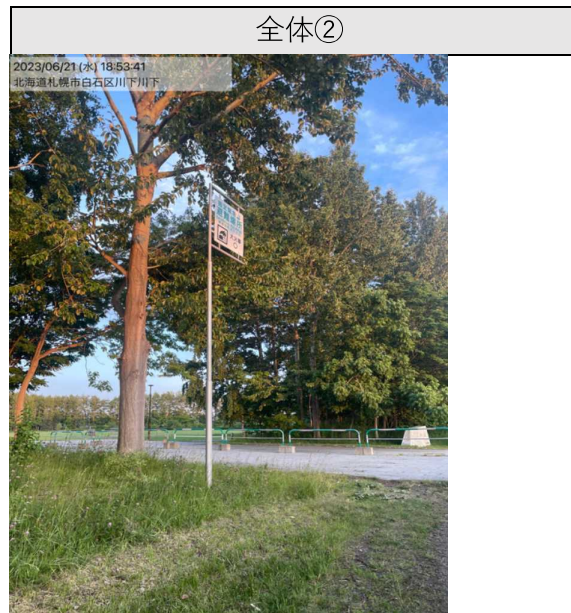
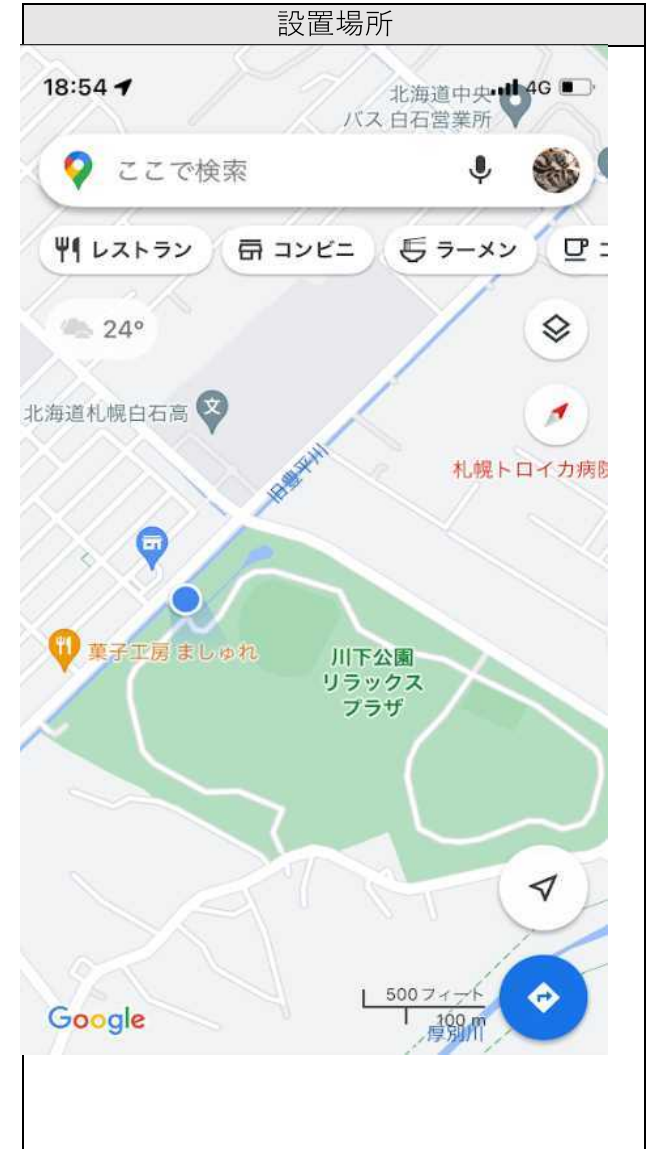
NO	372	
施設名	川下公園	
所在地	北海道札幌市白石区川下2 6 5 1 番地 3 外	
備考	自立式標識 (大型)	合計:1箇所

看板部分	評価	A (危険性なし/破損なし)
看板部分	破損状況	
接合部分	評価	A (危険性なし/破損なし)
接合部分	破損状況	
ポール部分	評価	A (危険性なし/破損なし)
ポール部分	破損状況	
土台部分	評価	A (危険性なし/破損なし)
土台部分	破損状況

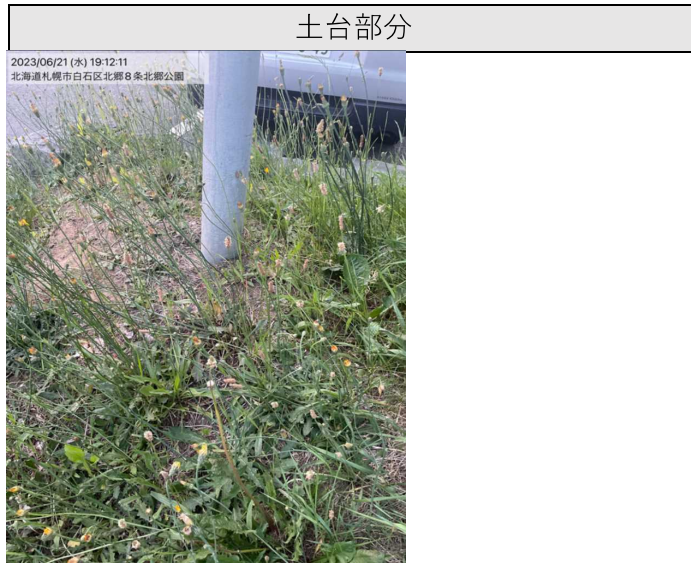
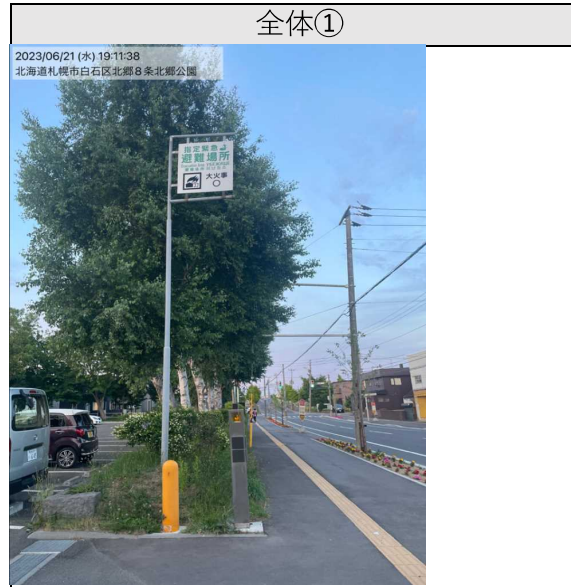
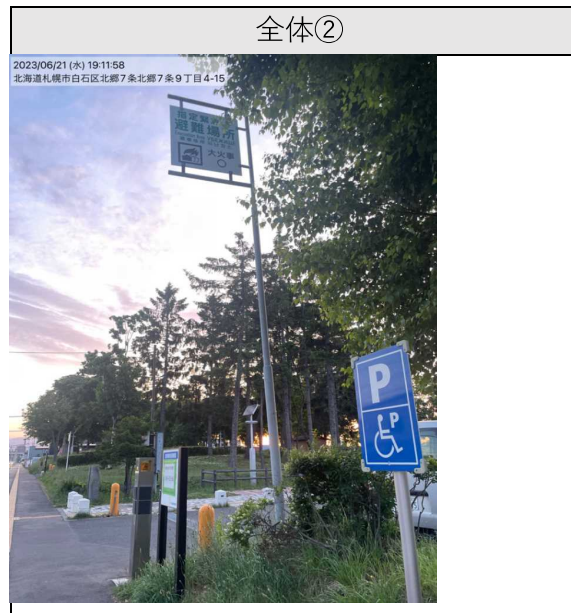
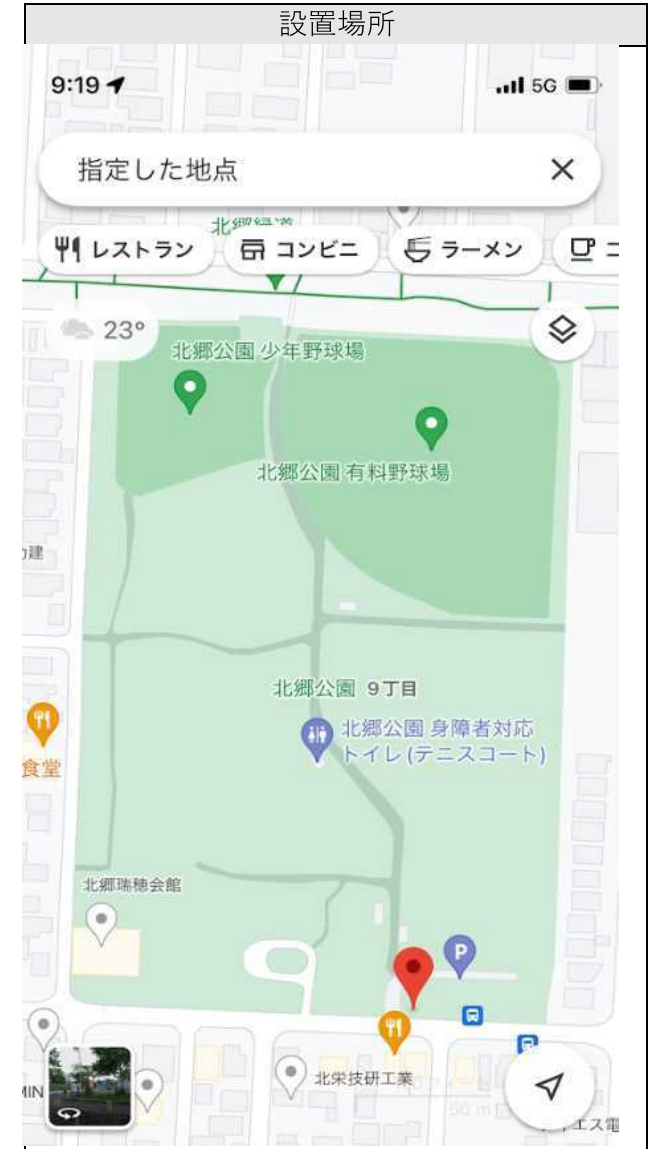
NO	373
施設名	北郷公園
所在地	北海道札幌市白石区北郷8条9丁目1
備考	自立式標識（大型） 合計:1箇所

看板部分 評価	A（危険性なし/破損なし）
看板部分 破損状況	
接合部分 評価	A（危険性なし/破損なし）
接合部分 破損状況	
ポール部分 評価	A（危険性なし/破損なし）
ポール部分 破損状況	
土台部分 評価	A（危険性なし/破損なし）
土台部分 破損状況
