NO	2836
施設名	北大農場（北18条以南）
所在地	北海道札幌市北区北13条西10丁目
備考	自立式標識（大型） 合計:3箇所

令和5年度 避難場所標識撤去に係る事前調査業務 調査報告書

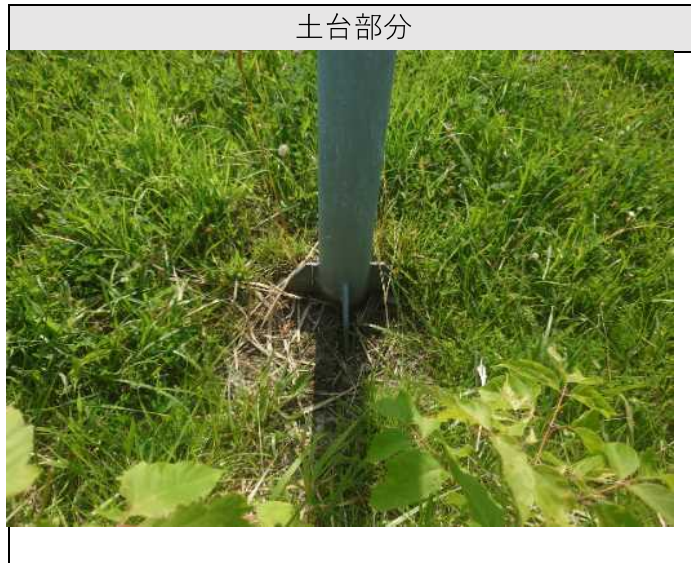
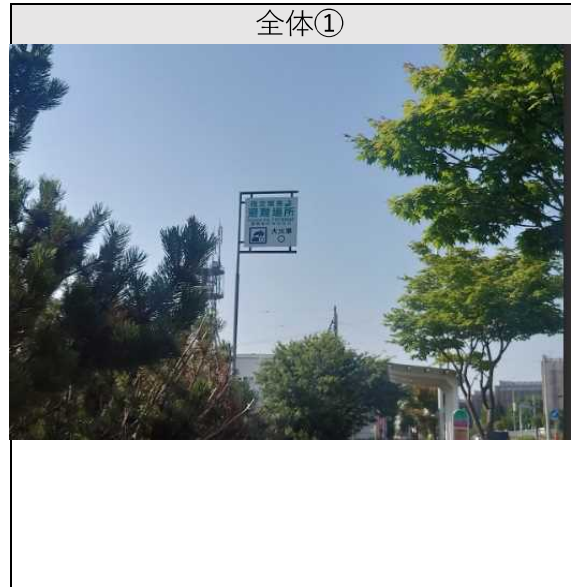
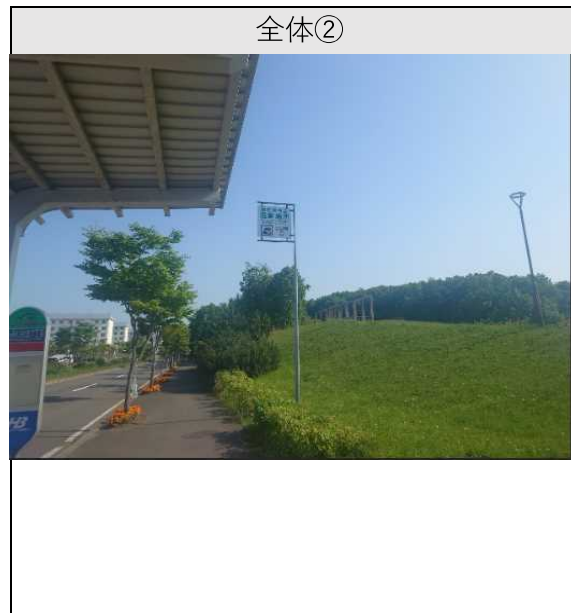
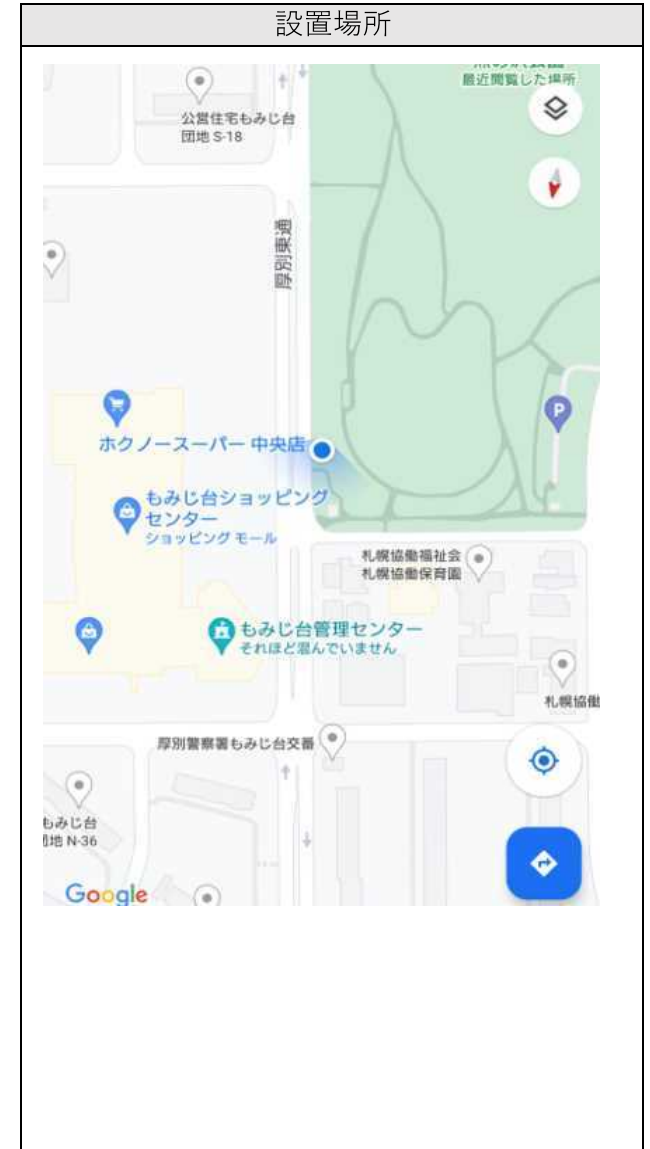
NO	429
施設名	熊の沢公園
所在地	札幌市厚別区もみじ台西6丁目2
備考	自立式標識（大型） 合計:2箇所

看板部分 評価	A（危険性なし/破損なし）
看板部分 破損状況	
接合部分 評価	A（危険性なし/破損なし）
接合部分 破損状況	
ポール部分 評価	A（危険性なし/破損なし）
ポール部分 破損状況	
土台部分 評価	A（危険性なし/破損なし）
土台部分 破損状況

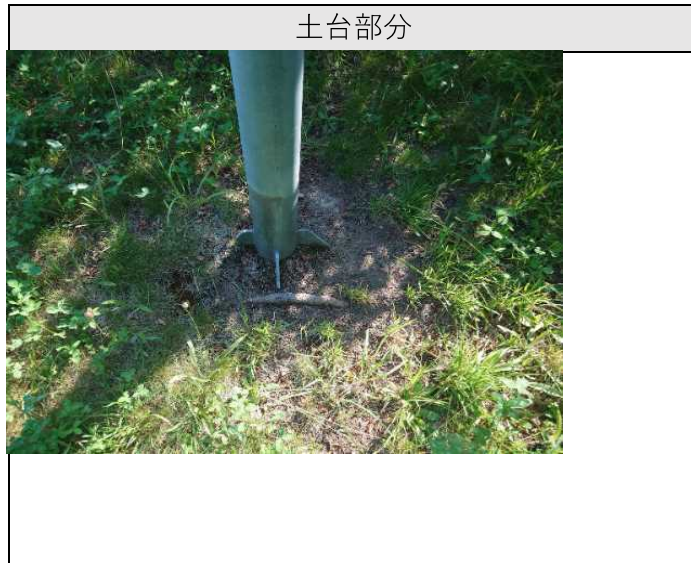
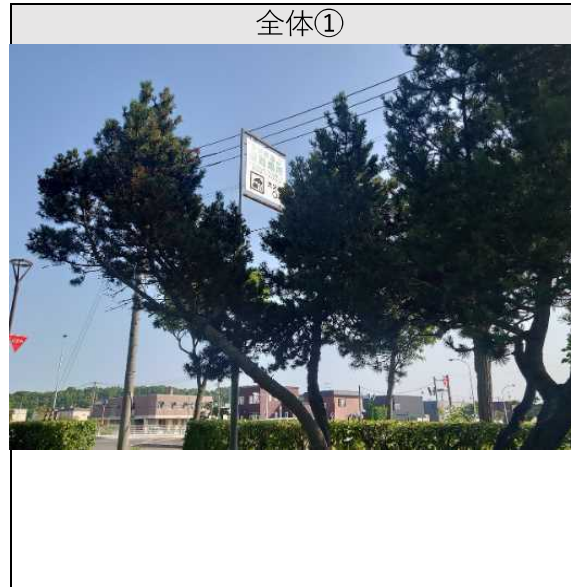
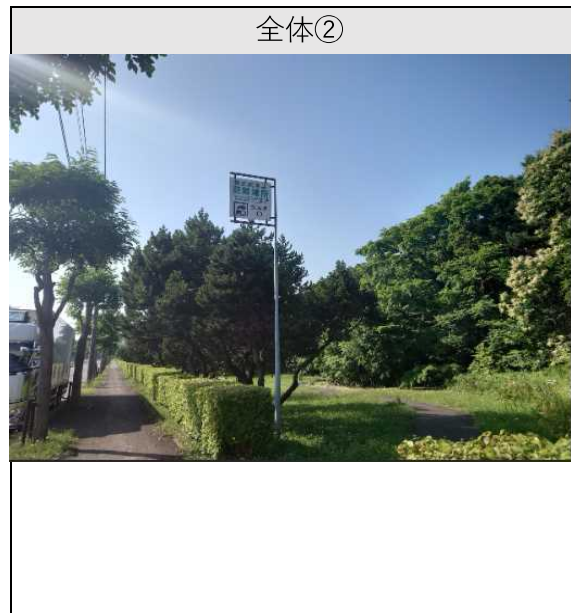
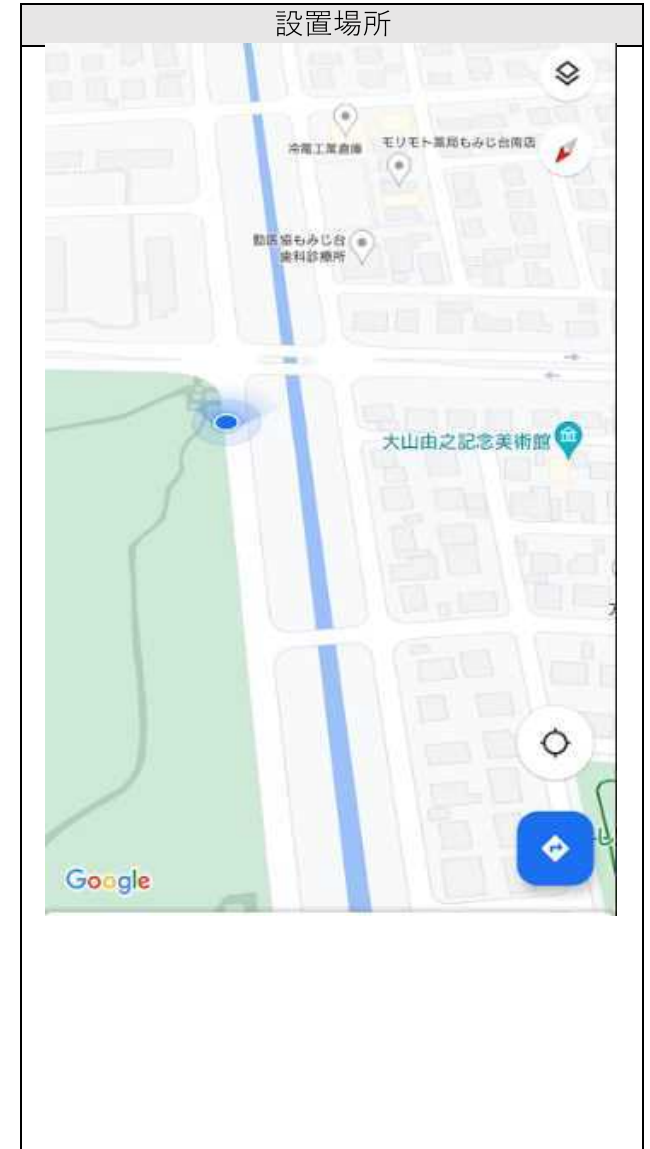
NO	429
施設名	熊の沢公園
所在地	札幌市厚別区もみじ台西6丁目2
備考	自立式標識（大型） 合計:2箇所

看板部分 評価	A（危険性なし/破損なし）
看板部分 破損状況	
接合部分 評価	A（危険性なし/破損なし）
接合部分 破損状況	
ポール部分 評価	A（危険性なし/破損なし）
ポール部分 破損状況	
土台部分 評価	A（危険性なし/破損なし）
土台部分 破損状況

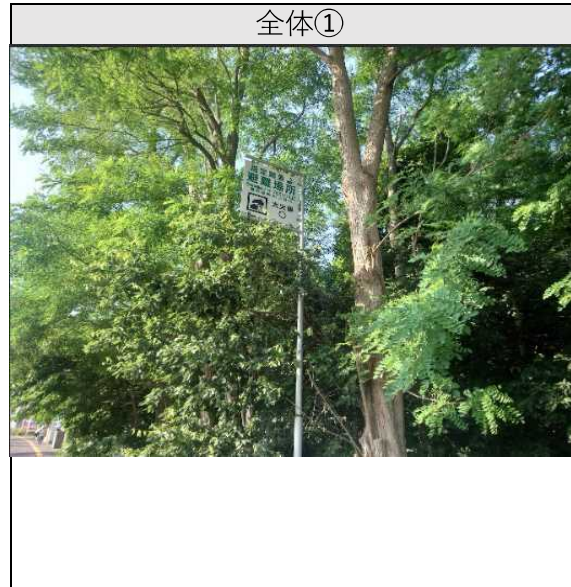
NO	431
施設名	青葉中央公園
所在地	北海道札幌市厚別区青葉町5丁目2
備考	自立式標識（大型） 合計:1箇所

看板部分 評価	A（危険性なし/破損なし）
看板部分 破損状況	
接合部分 評価	A（危険性なし/破損なし）
接合部分 破損状況	
ポール部分 評価	B（危険性なし/破損あり）
ポール部分 破損状況	サビ/腐食（サビが出ている/腐っている）
土台部分 評価	A（危険性なし/破損なし）
土台部分 破損状況

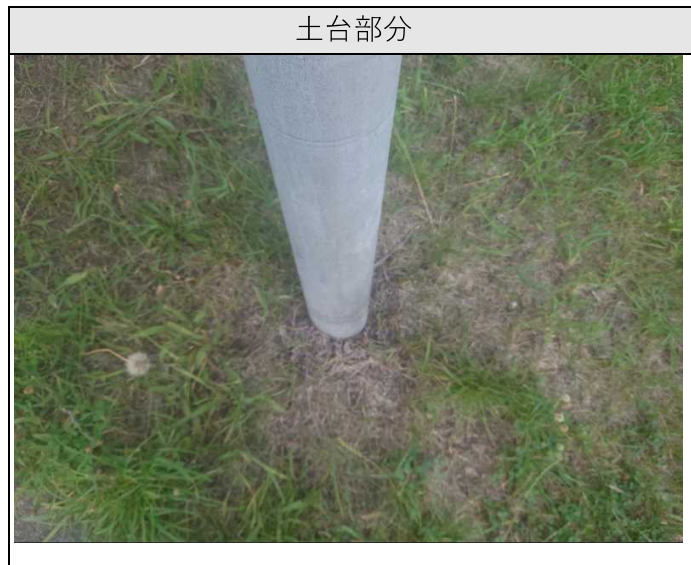
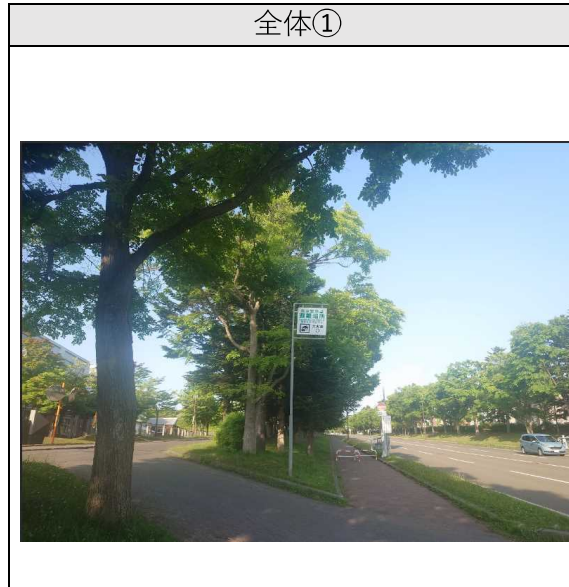
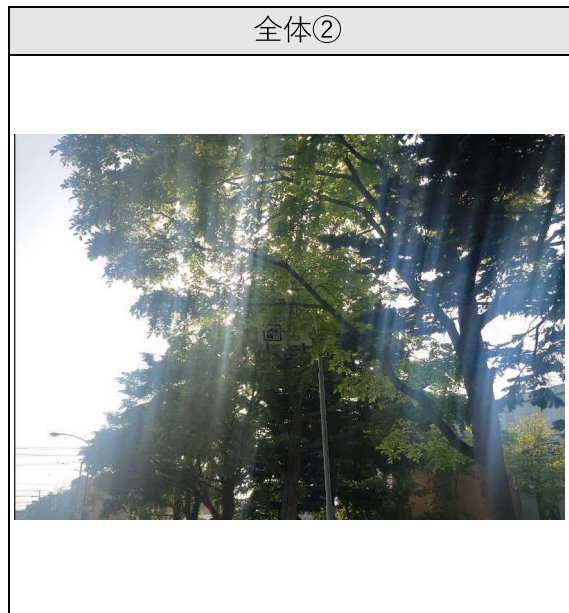
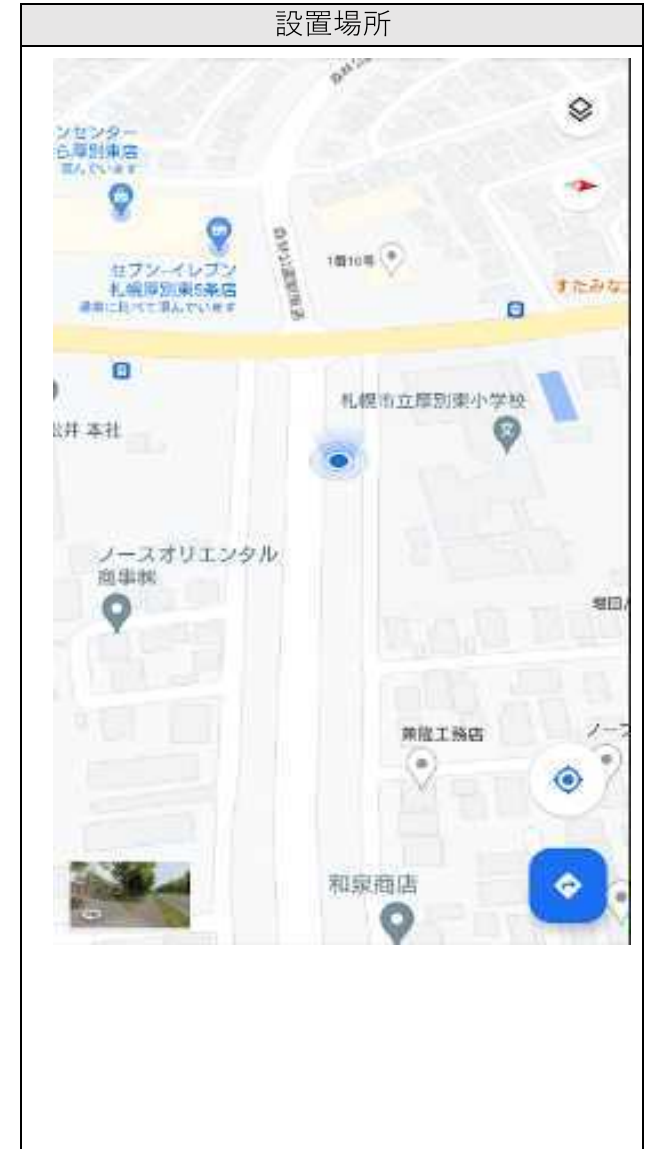
NO	2841
施設名	野幌森林公園
所在地	北海道厚別区厚別東4条8丁目1
備考	自立式標識（大型） 合計:1箇所

看板部分 評価	A（危険性なし/破損なし）
看板部分 破損状況	
接合部分 評価	A（危険性なし/破損なし）
接合部分 破損状況	
ポール部分 評価	A（危険性なし/破損なし）
ポール部分 破損状況	
土台部分 評価	A（危険性なし/破損なし）
土台部分 破損状況

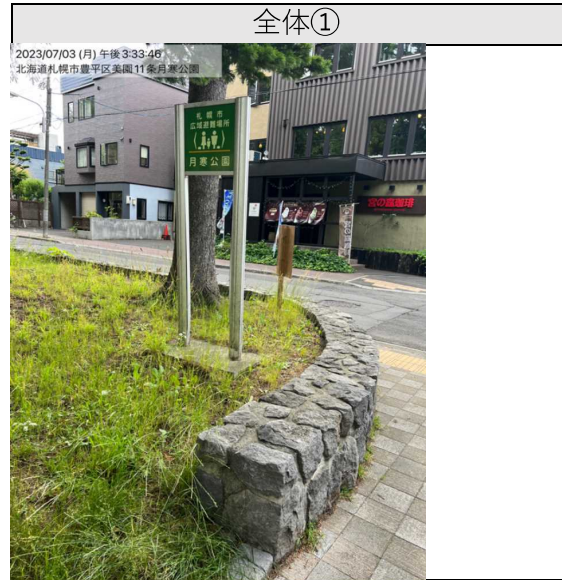
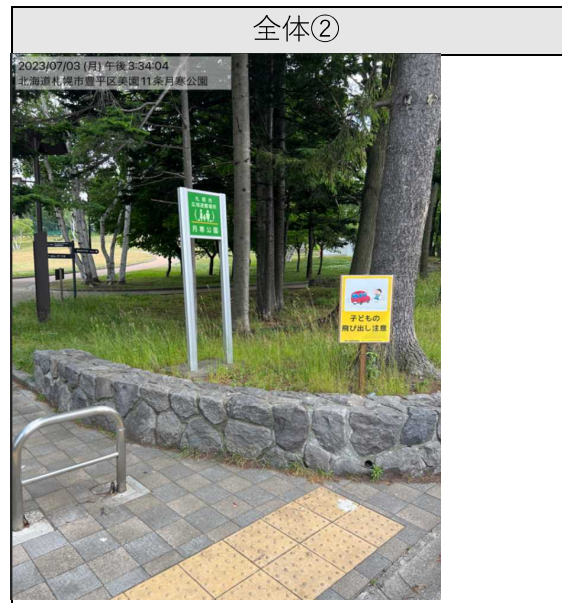
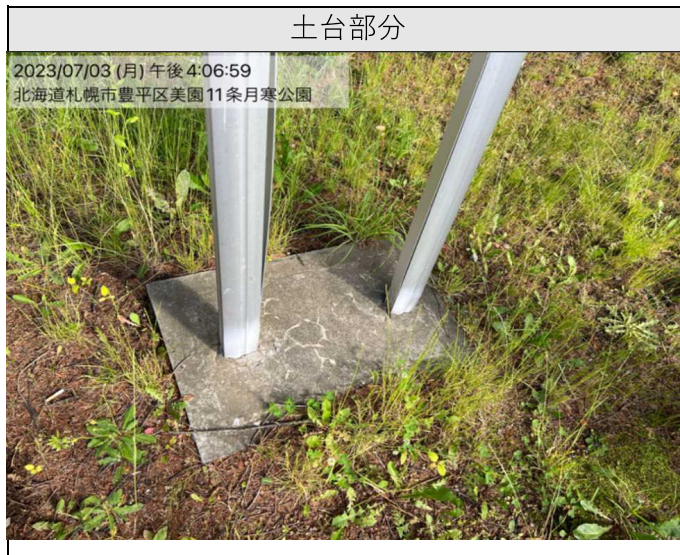
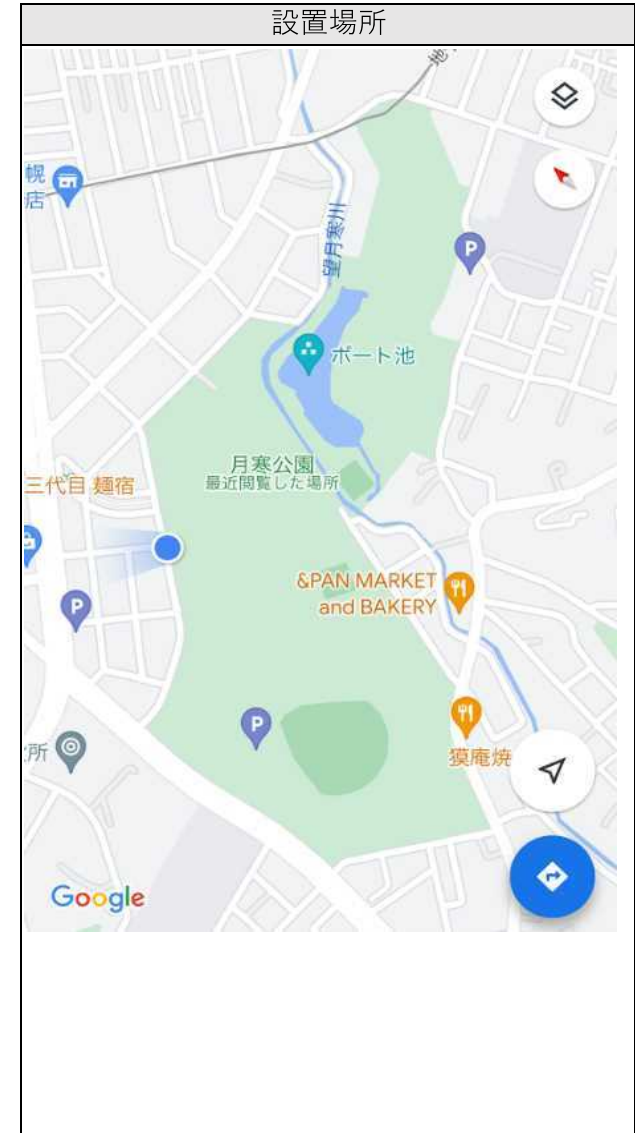
NO	521	
施設名	月寒公園	
所在地	北海道札幌市豊平区美園10条7丁目3-19	
備考	その他	合計:10箇所

看 看 接 接 ポ ポ 土	撤去しない 公園の付属工作物
土台部分	破損状況
