NO	521
施設名	月寒公園
所在地	北海道札幌市豊平区美園10条7丁目3-19
備考	自立式標識(大型) 合計:10箇所

令和5年度 避難場所標識撤去に係る事前調査業務 調査報告書

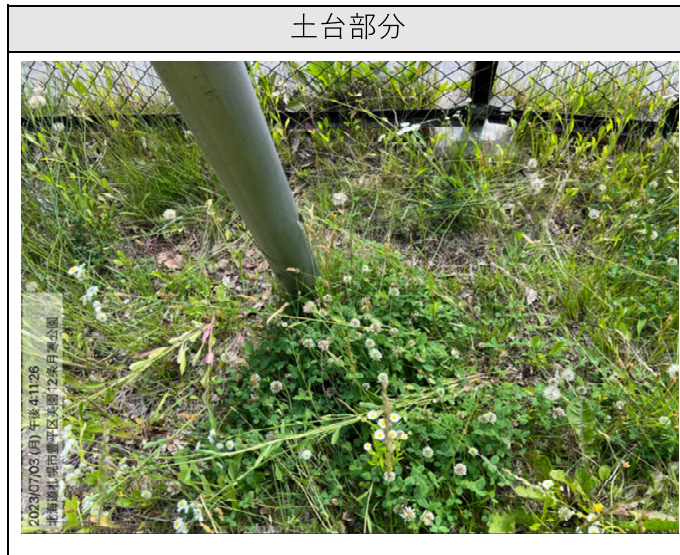
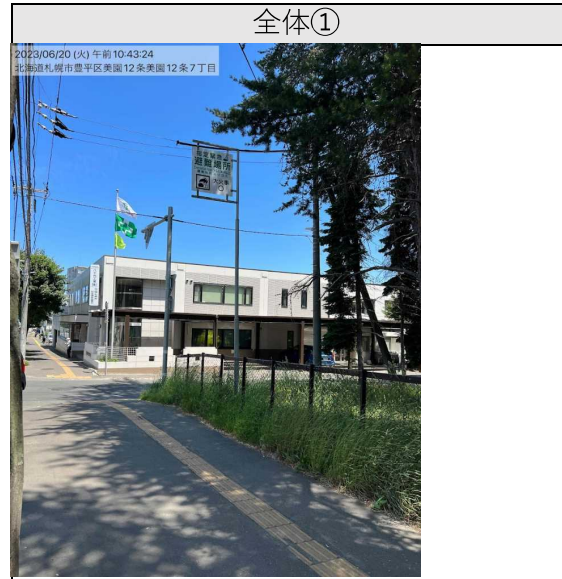
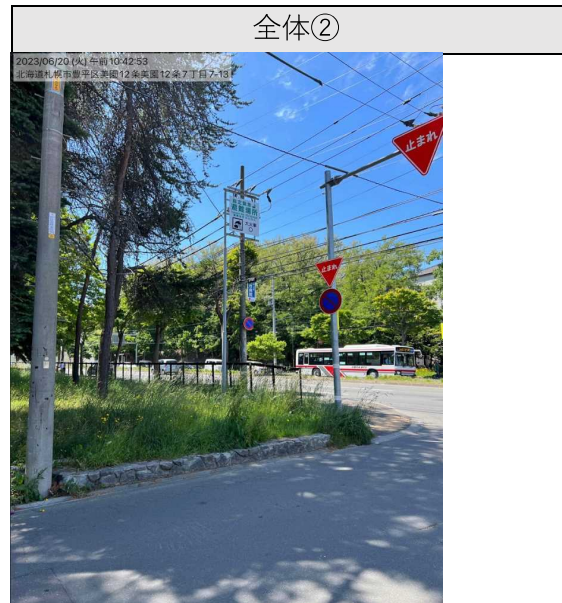
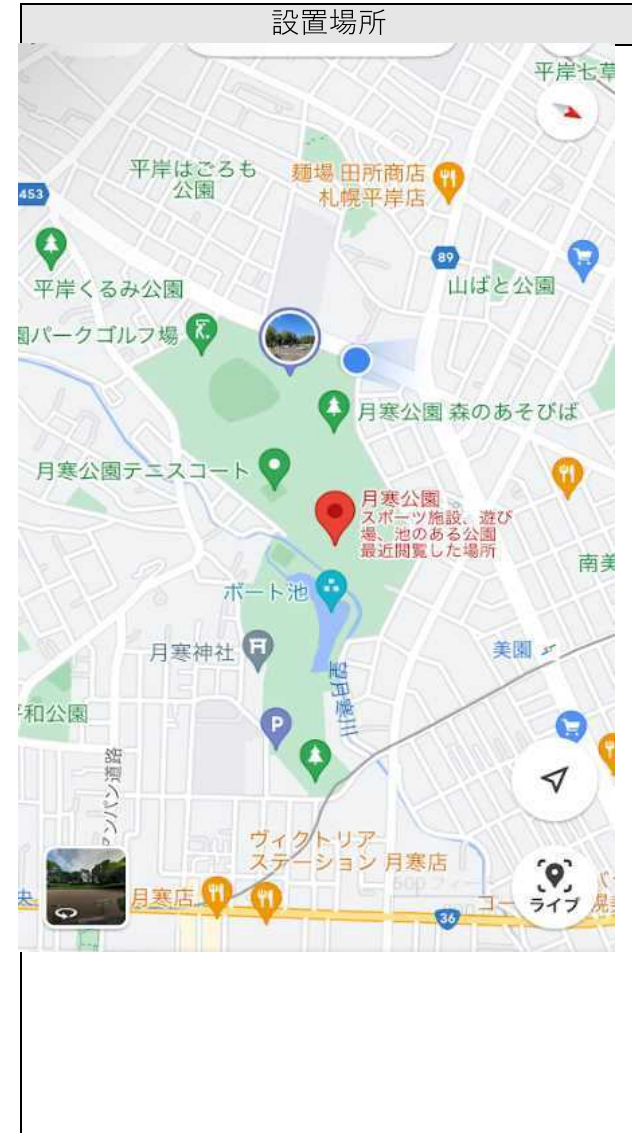
看板部分 評価	A (危険性なし/破損なし)
看板部分 破損状況	
接合部分 評価	A (危険性なし/破損なし)
接合部分 破損状況	
ポール部分 評価	A (危険性なし/破損なし)
ポール部分 破損状況	
土台部分 評価	A (危険性なし/破損なし)
土台部分 破損状況

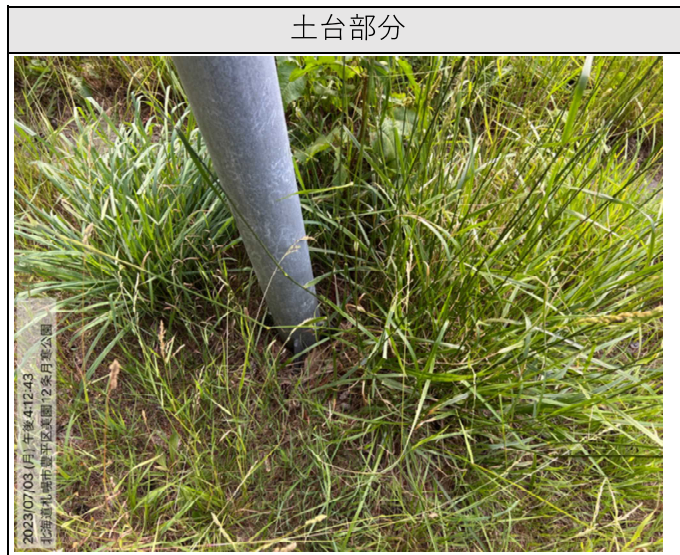
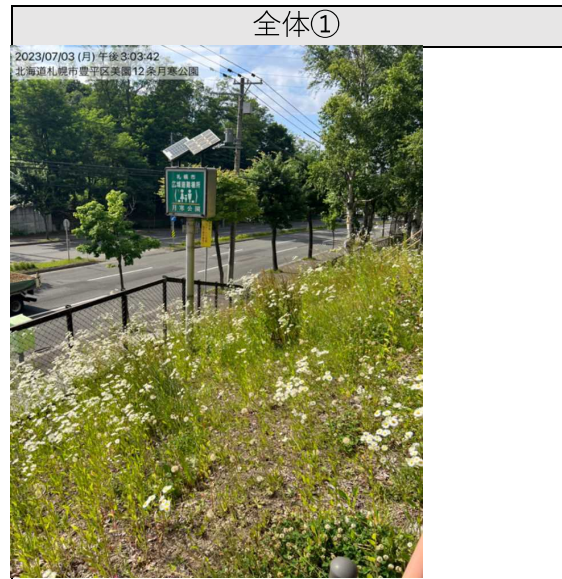
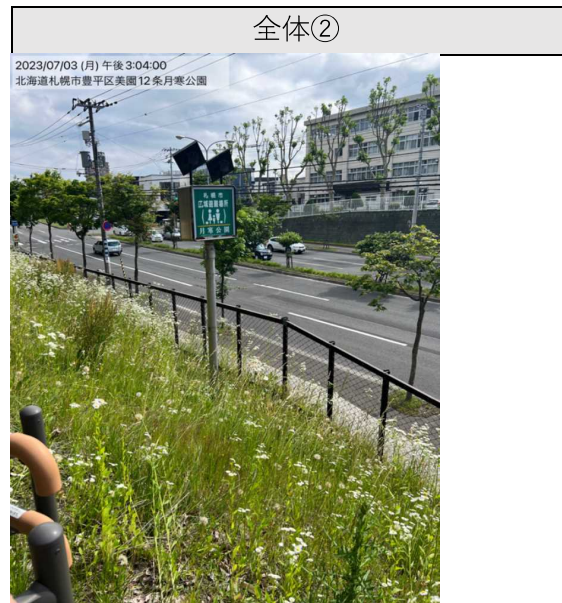
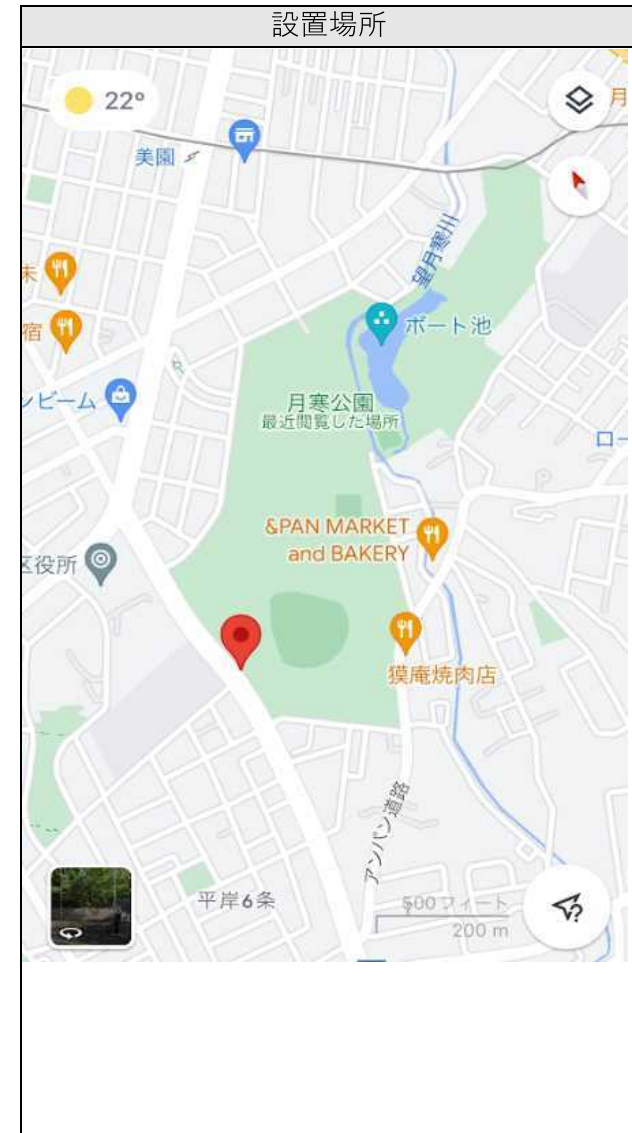
NO	521
施設名	月寒公園
所在地	北海道札幌市豊平区美園10条7丁目3-19
備考	その他 合計:10箇所

看板部分 評価	A (危険性なし/破損なし)
撤去しない 公園の付属工作物	
土台部分 破損状況

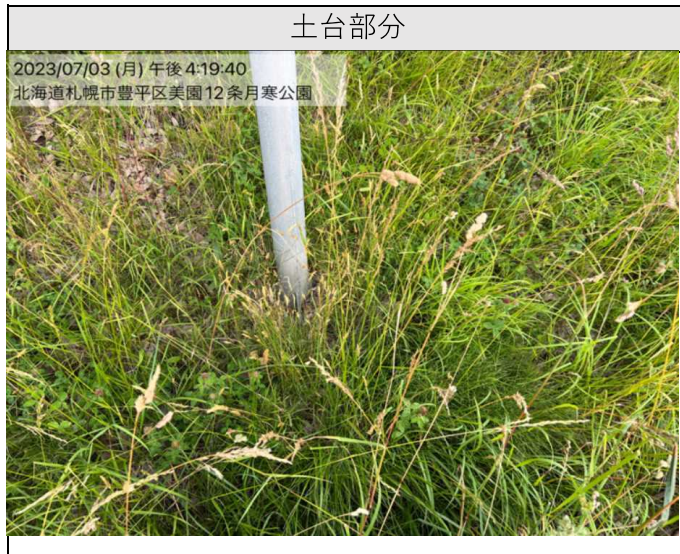
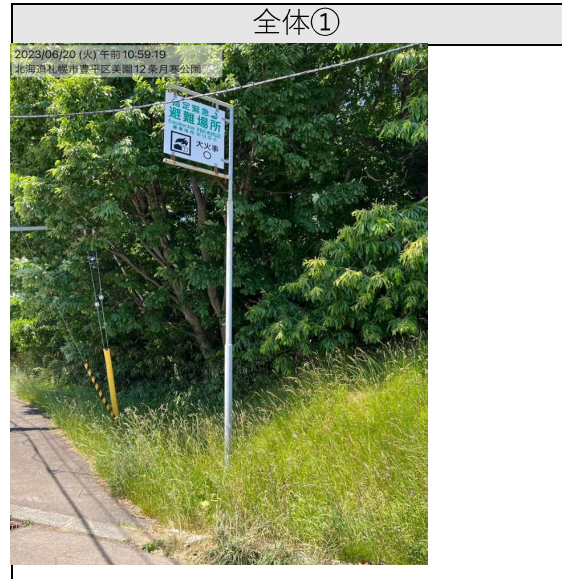
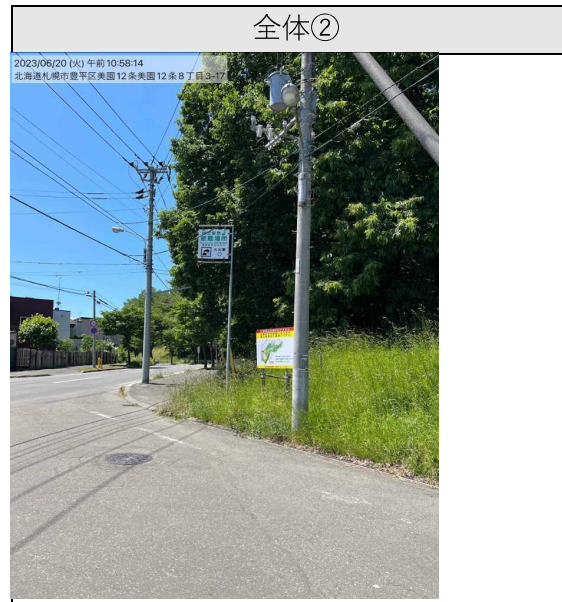
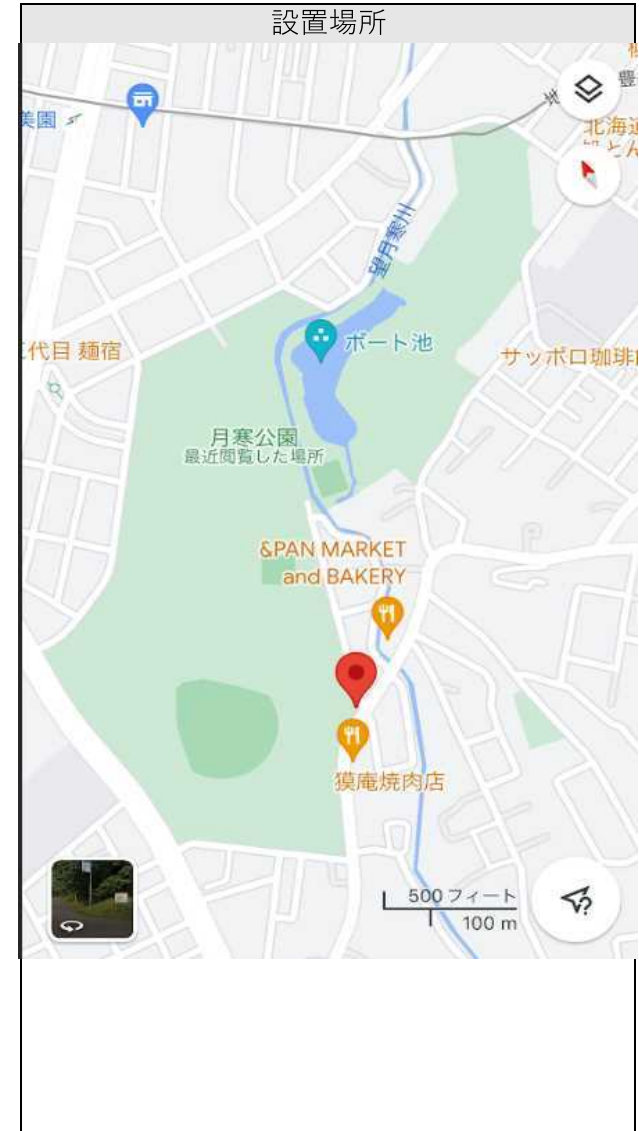
NO	521
施設名	月寒公園
所在地	北海道札幌市豊平区美園10条7丁目3-19
備考	自立式標識（大型） 合計:10箇所

看板部分 評価	A（危険性なし/破損なし）
看板部分 破損状況	
接合部分 評価	A（危険性なし/破損なし）
接合部分 破損状況	
ポール部分 評価	A（危険性なし/破損なし）
ポール部分 破損状況	
土台部分 評価	A（危険性なし/破損なし）
土台部分 破損状況

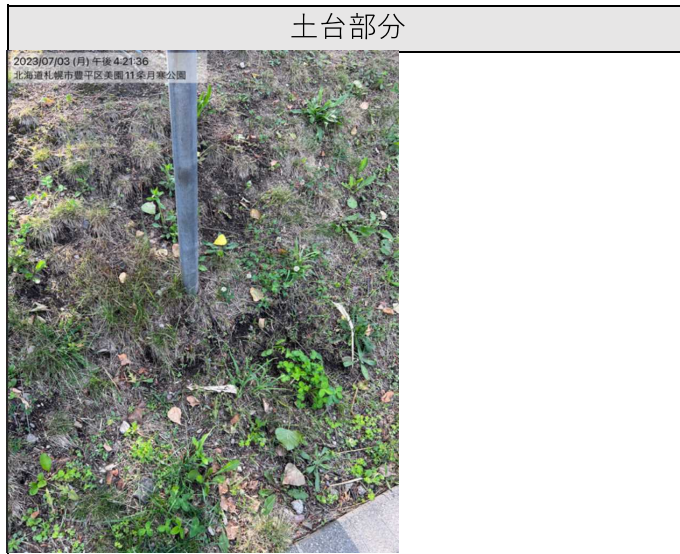
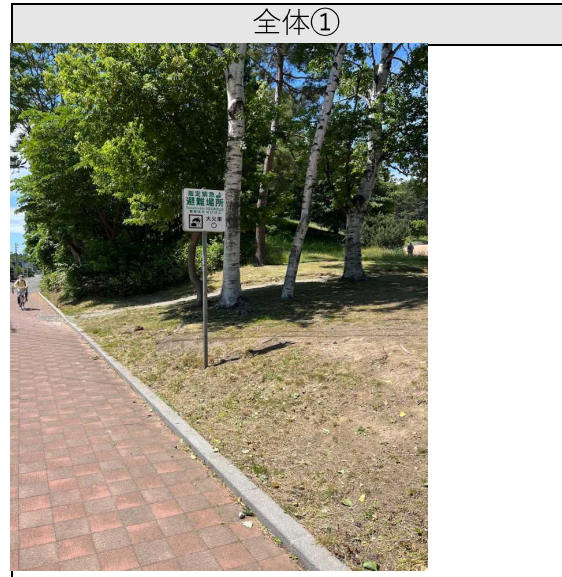
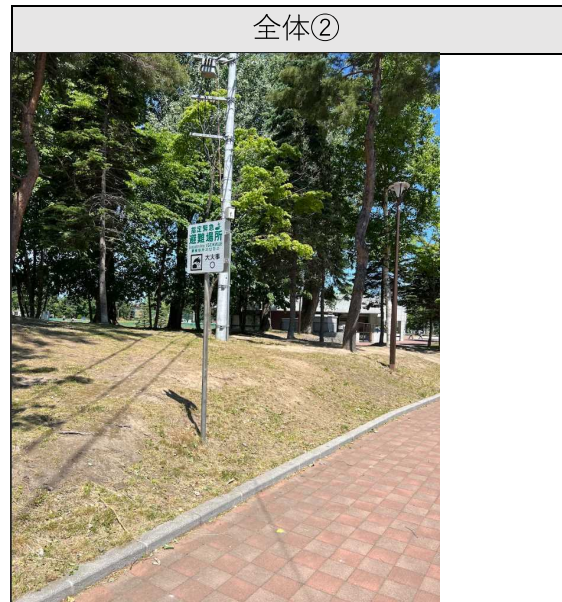
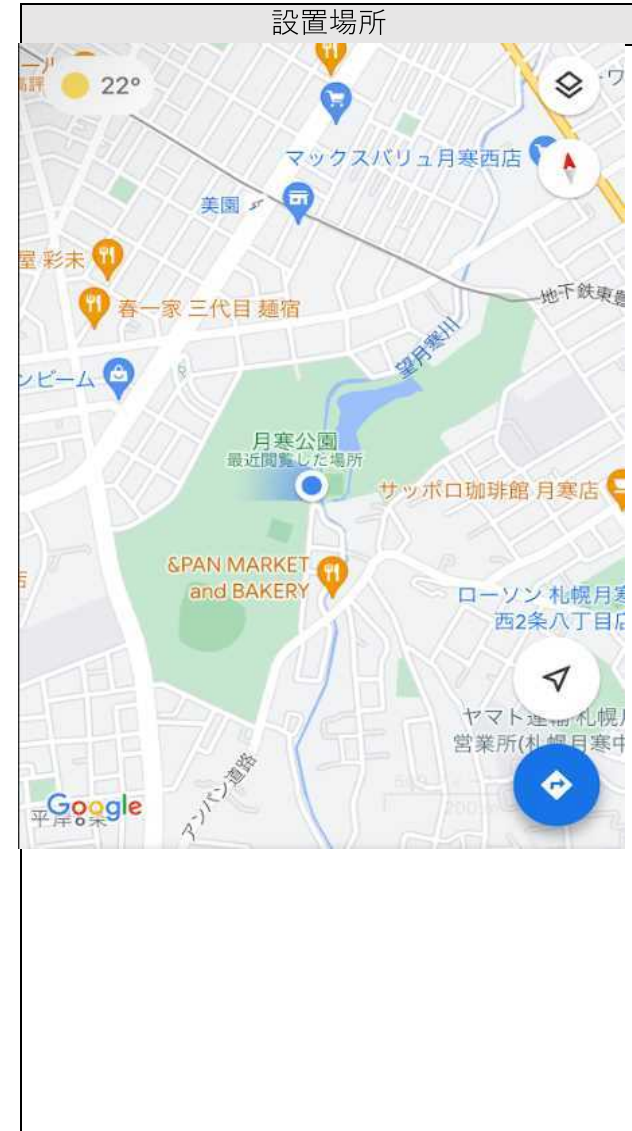
NO	521
施設名	月寒公園
所在地	北海道札幌市豊平区美園10条7丁目3-19
備考	自立式標識(小型) 合計:10箇所

看板部分 評価	A (危険性なし/破損なし)
看板部分 破損状況	
接合部分 評価	A (危険性なし/破損なし)
接合部分 破損状況	
ポール部分 評価	A (危険性なし/破損なし)
ポール部分 破損状況	
土台部分 評価	A (危険性なし/破損なし)
土台部分 破損状況

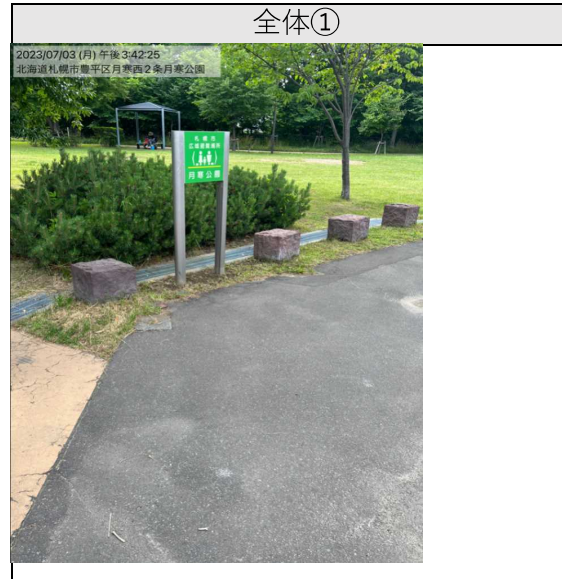
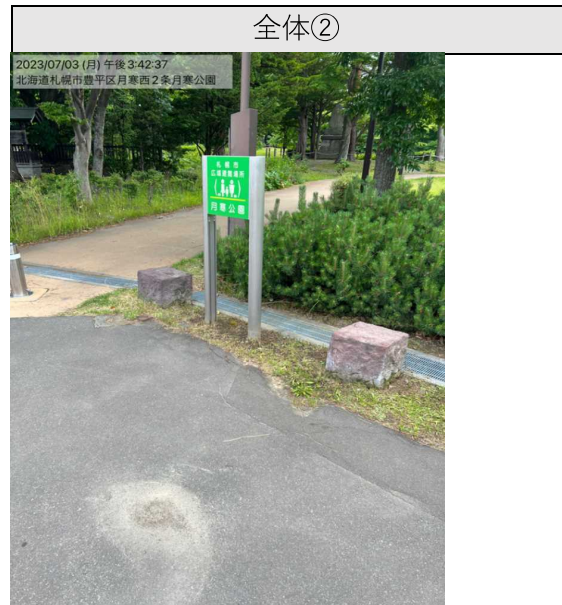
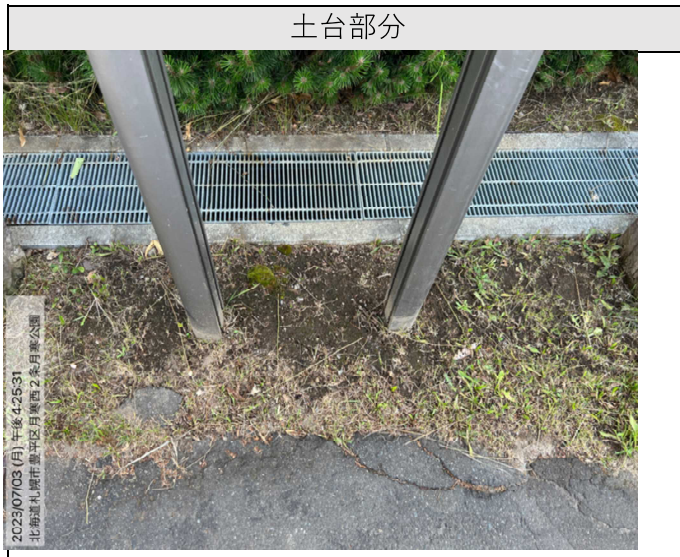
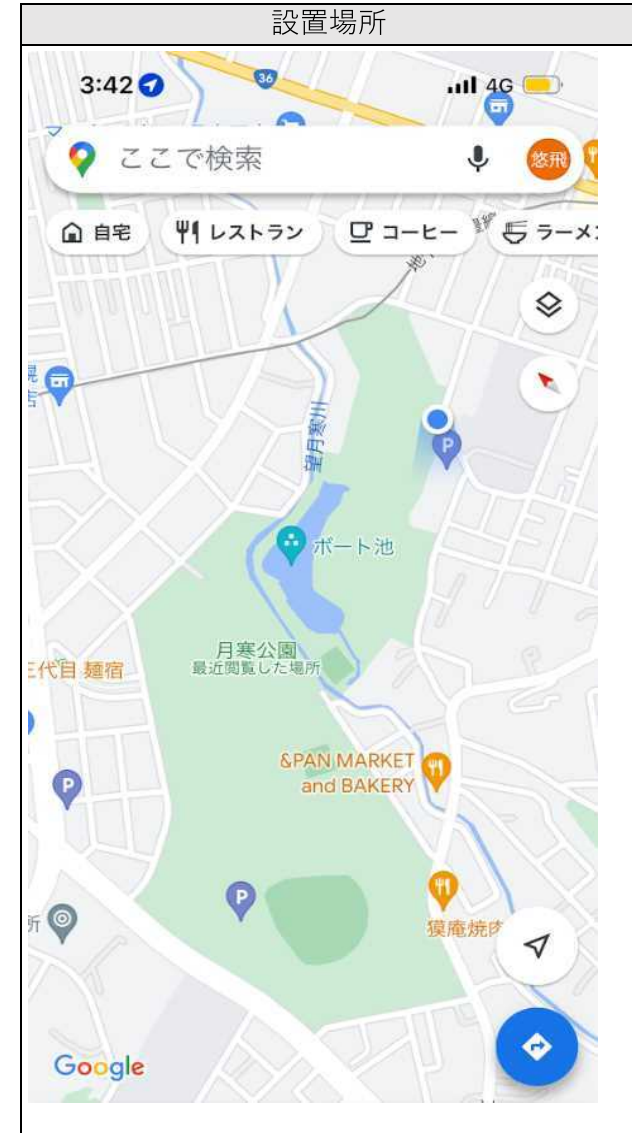
NO	521	
施設名	月寒公園	
所在地	北海道札幌市豊平区美園10条7丁目3-19	
備考	その他	合計:10箇所

看板部分	設備	A (危険なし/破損なし)
撤去しない 公園の付属工作物		
土台部分	破損状況

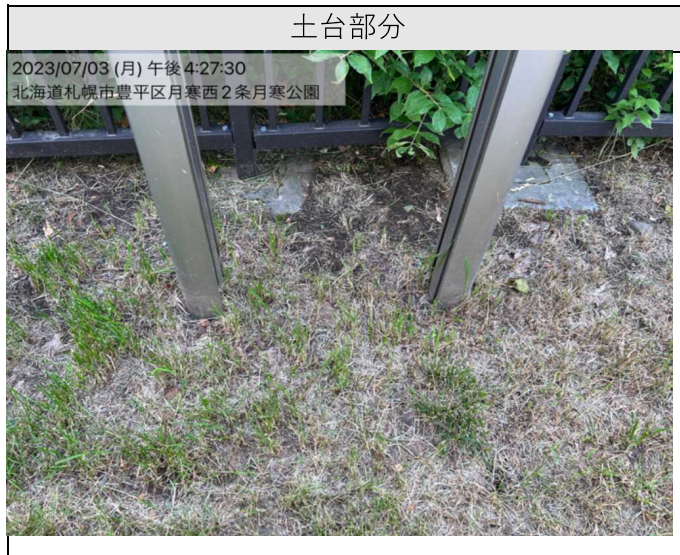
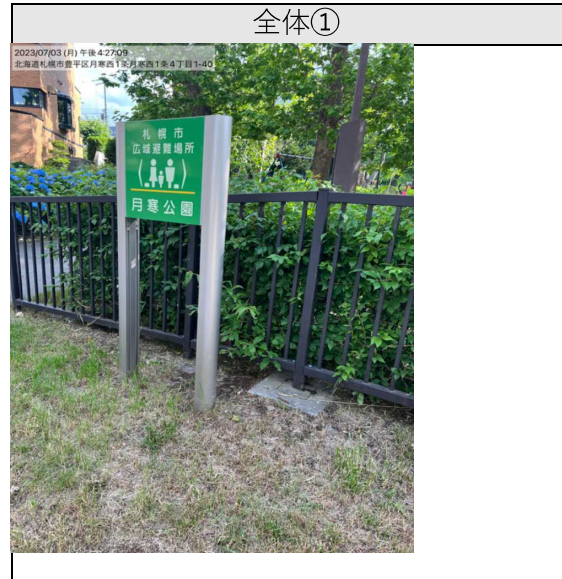
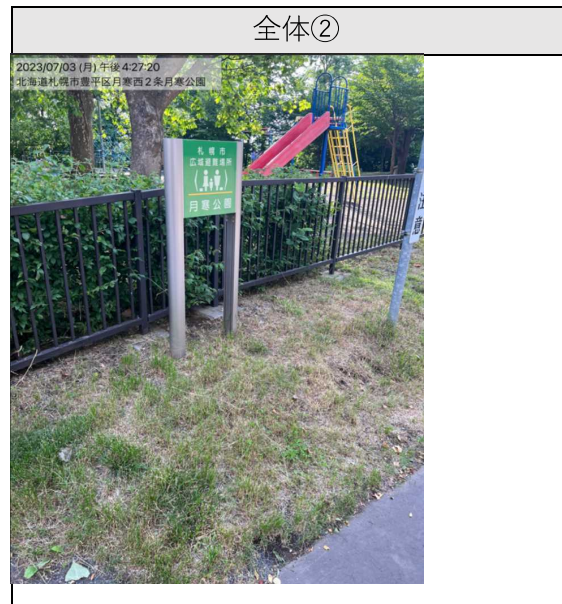
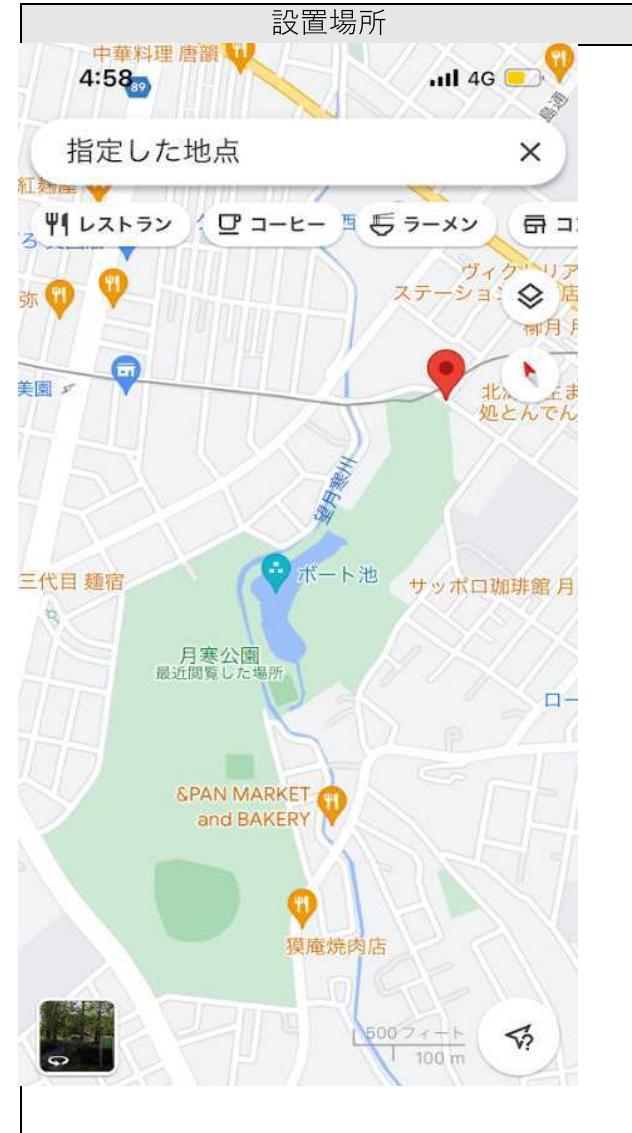
NO	521	
施設名	月寒公園	
所在地	北海道札幌市豊平区美園10条7丁目3-19	
備考	その他	合計:10箇所

撤去しない 公園の付属工作物
土台部分 破損状況

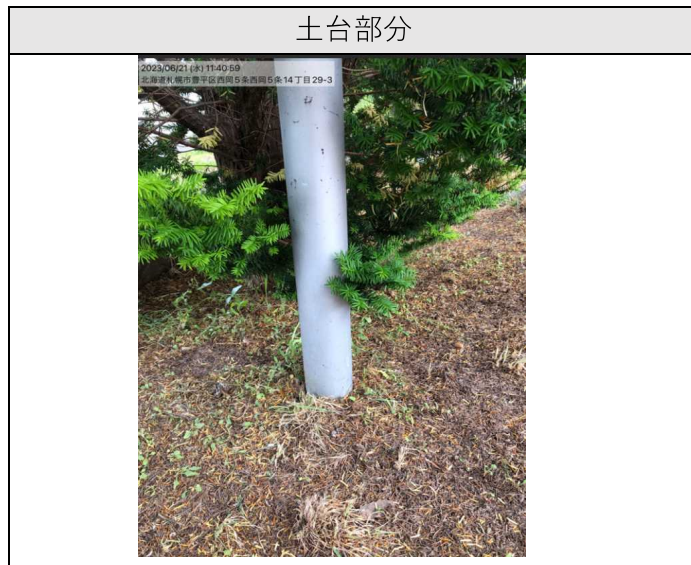
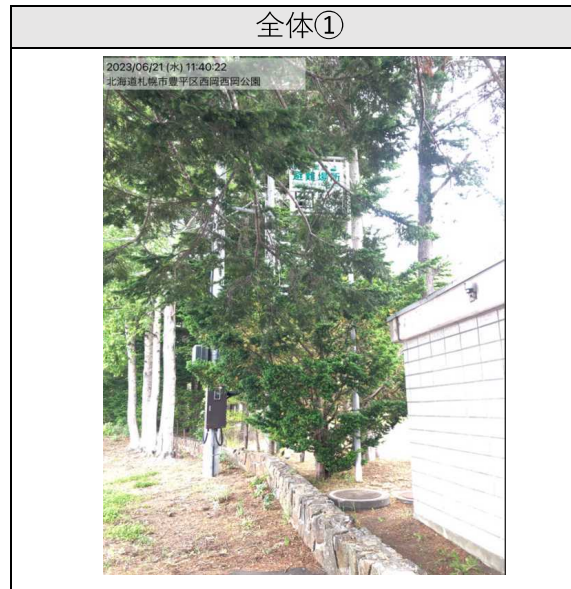
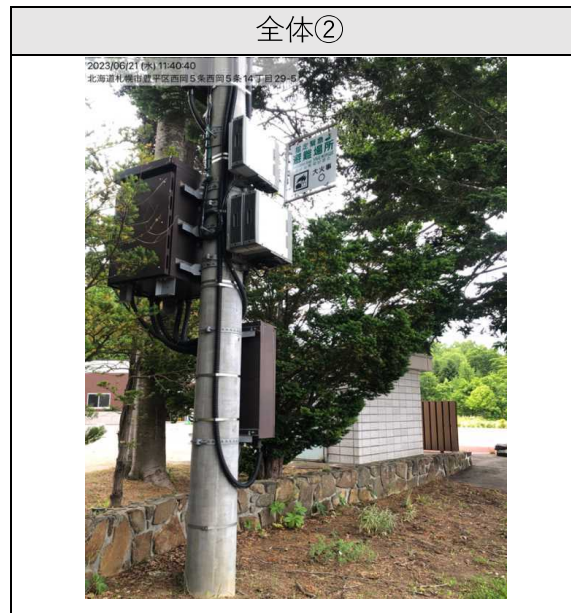
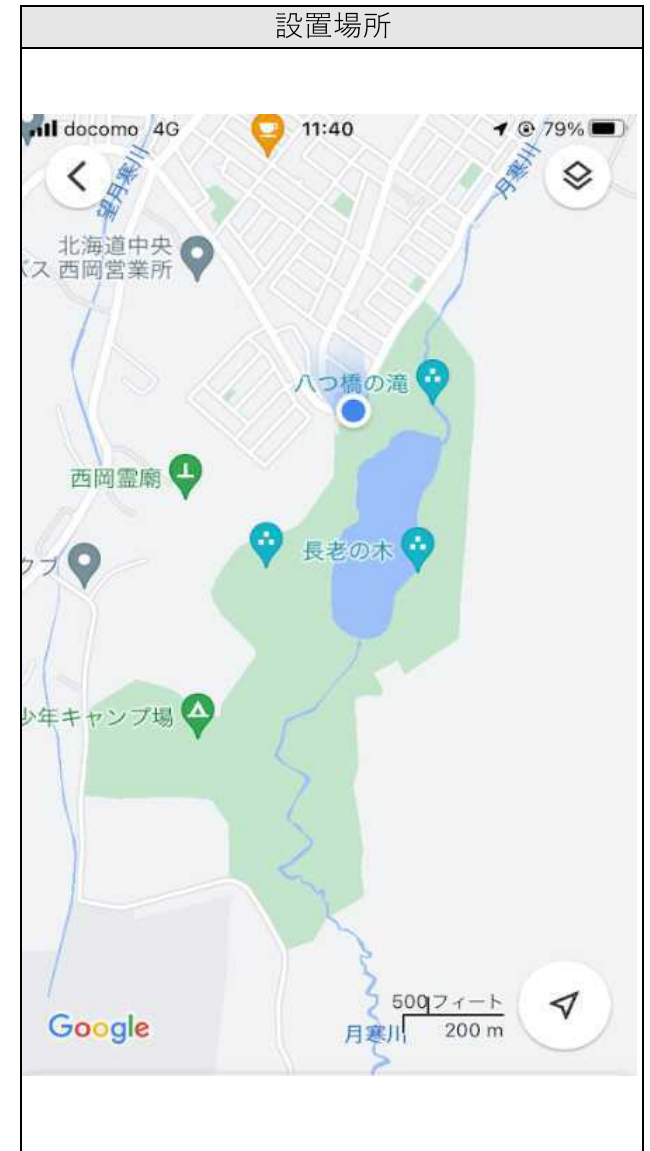
NO	521
施設名	西岡公園
所在地	北海道札幌市豊平区西岡4 8 7
備考	自立式標識 (大型) 合計:1箇所

看板部分 評価	A (危険性なし/破損なし)
看板部分 破損状況	
接合部分 評価	A (危険性なし/破損なし)
接合部分 破損状況	
ポール部分 評価	A (危険性なし/破損なし)
ポール部分 破損状況	
土台部分 評価	A (危険性なし/破損なし)
土台部分 破損状況

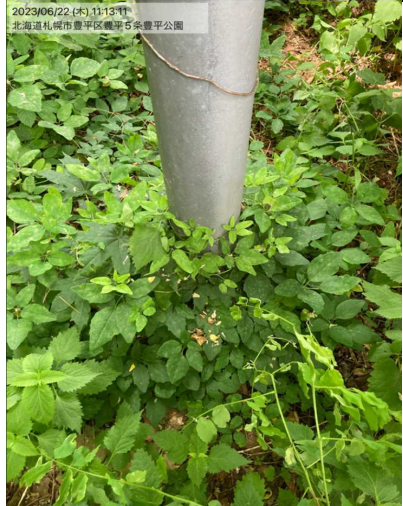
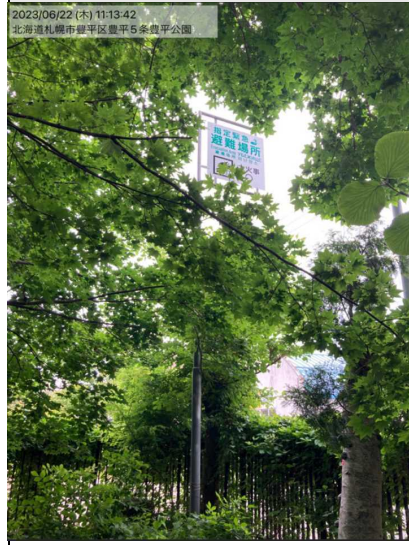
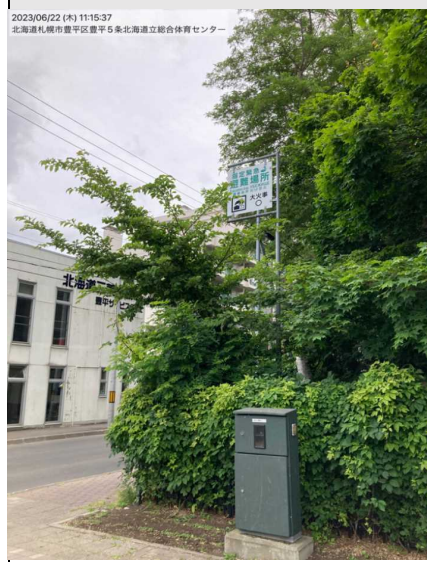
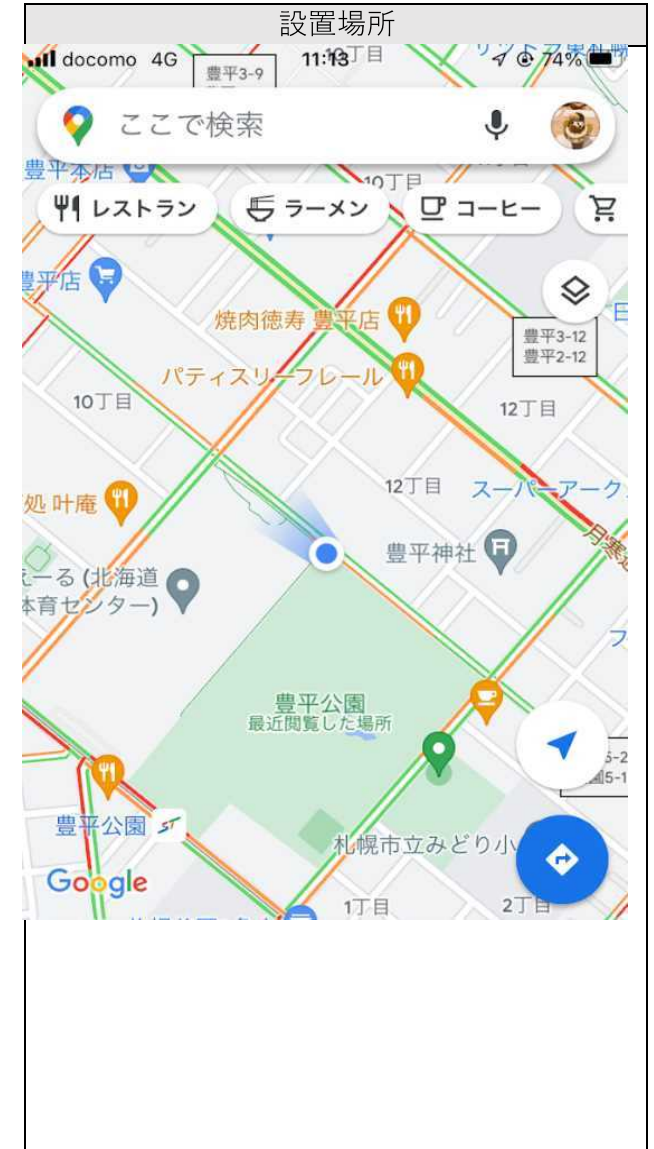
NO	522
施設名	豊平公園
所在地	北海道札幌市豊平区美園5条1丁目1-1
備考	自立式標識（大型） 合計:4箇所

看板部分 評価	A（危険性なし/破損なし）
看板部分 破損状況	
接合部分 評価	A（危険性なし/破損なし）
接合部分 破損状況	
ポール部分 評価	A（危険性なし/破損なし）
ポール部分 破損状況	
土台部分 評価	A（危険性なし/破損なし）
土台部分 破損状況

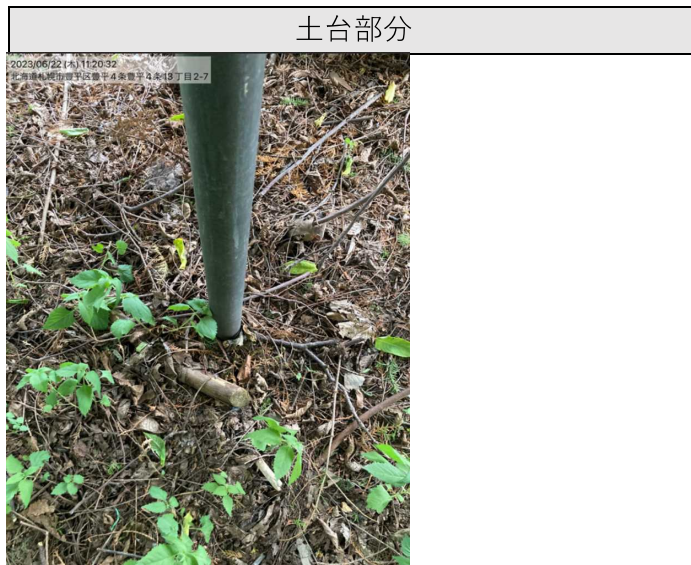
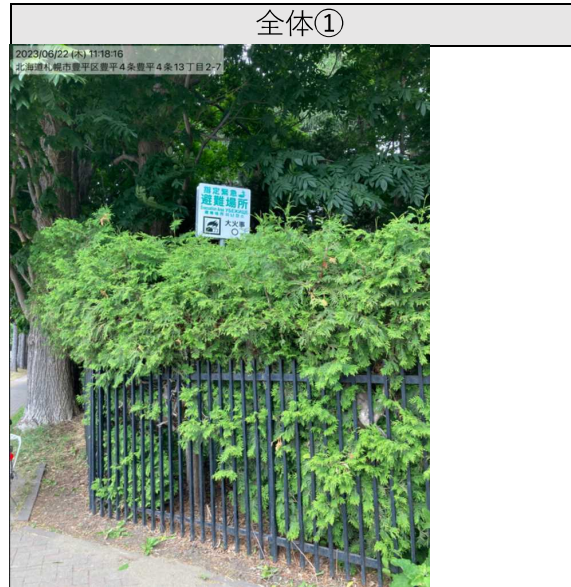
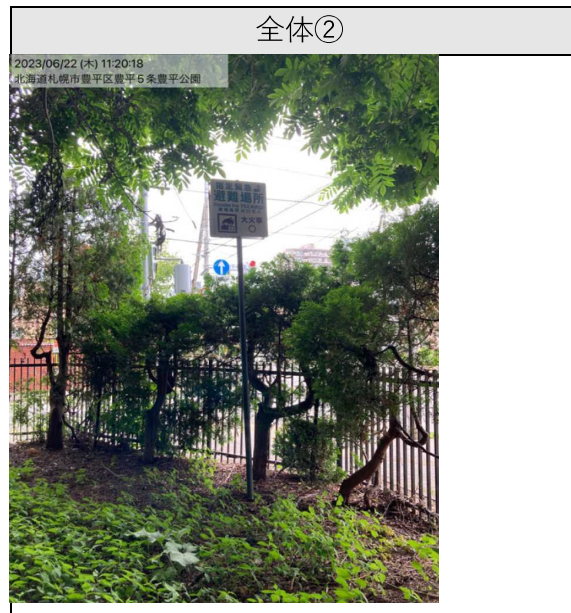
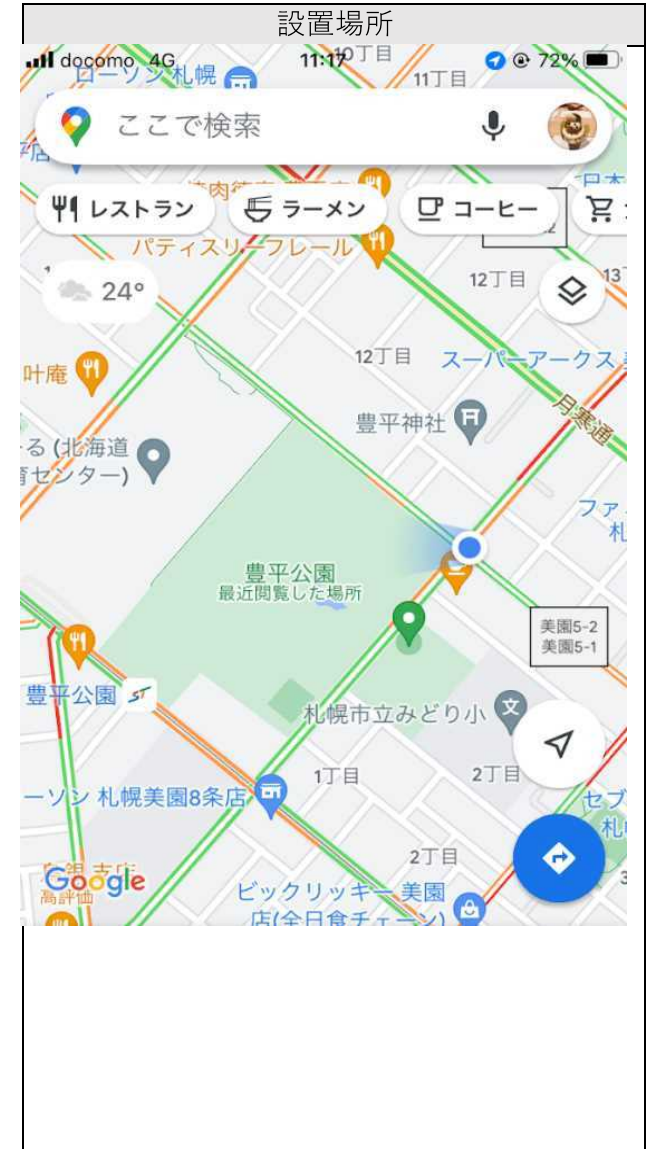
NO	522	
施設名	豊平公園	
所在地	北海道札幌市豊平区美園5条1丁目1-1	
備考	自立式標識 (小型)	合計:4箇所

看板部分	評価	A (危険性なし/破損なし)
看板部分	破損状況	
接合部分	評価	A (危険性なし/破損なし)
接合部分	破損状況	
ポール部分	評価	A (危険性なし/破損なし)
ポール部分	破損状況	
土台部分	評価	A (危険性なし/破損なし)
土台部分	破損状況

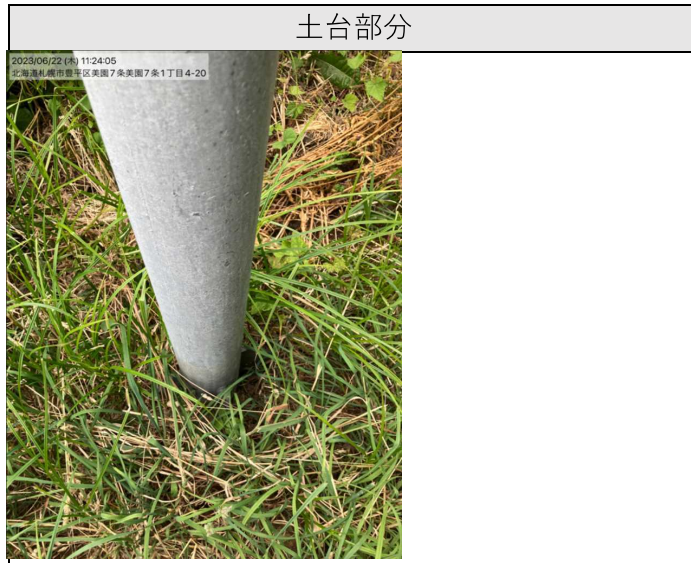
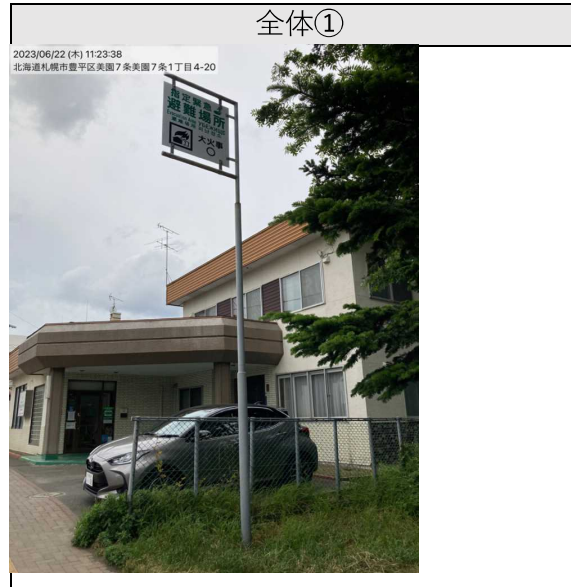
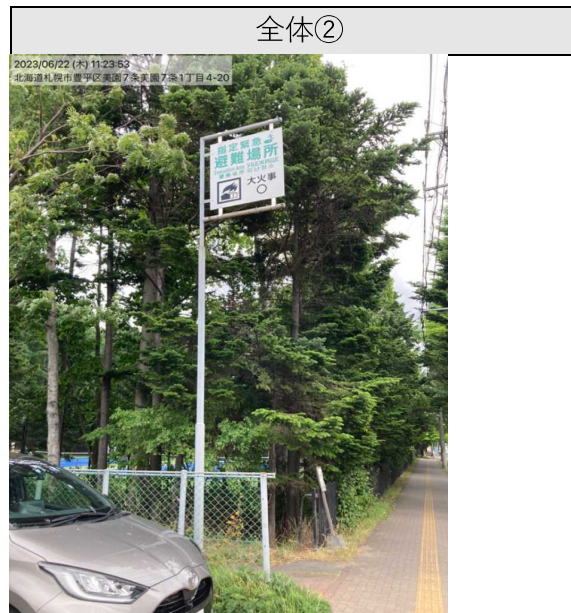
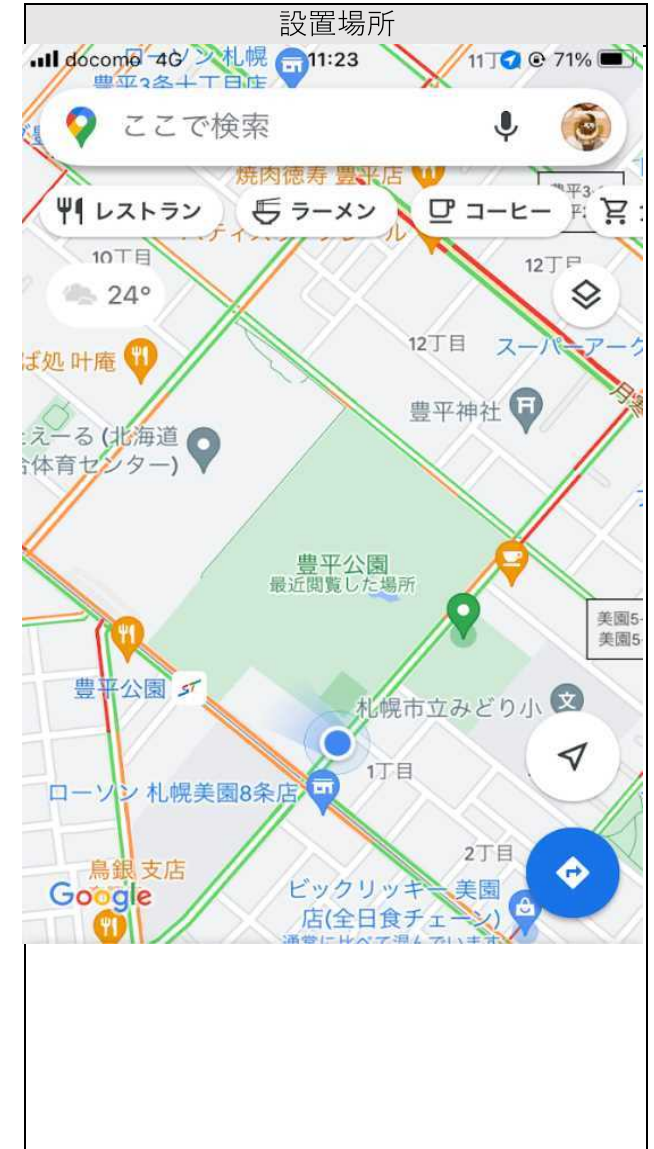
NO	522
施設名	豊平公園
所在地	北海道札幌市豊平区美園5条1丁目1-1
備考	自立式標識 (大型) 合計:4箇所

看板部分 評価	A (危険性なし/破損なし)
看板部分 破損状況	
接合部分 評価	A (危険性なし/破損なし)
接合部分 破損状況	
ポール部分 評価	A (危険性なし/破損なし)
ポール部分 破損状況	
土台部分 評価	A (危険性なし/破損なし)
土台部分 破損状況

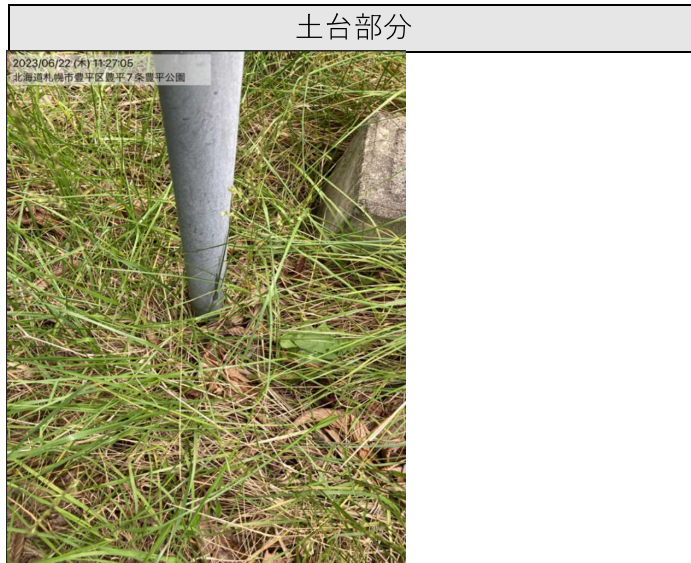
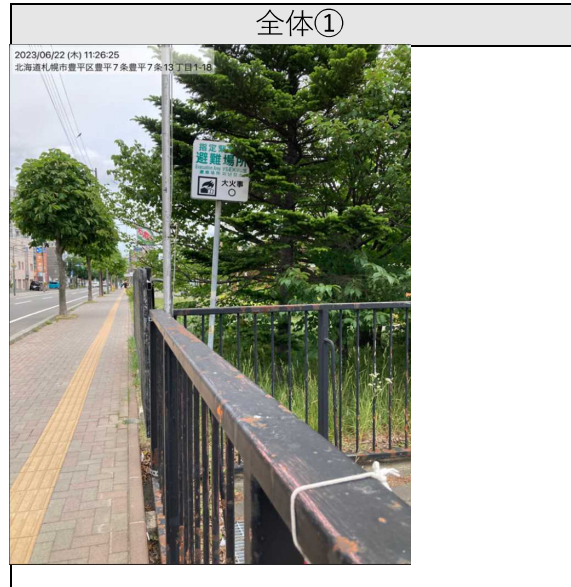
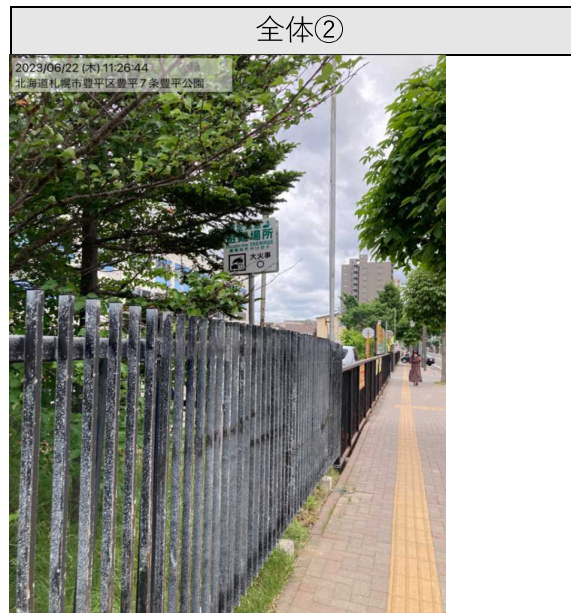
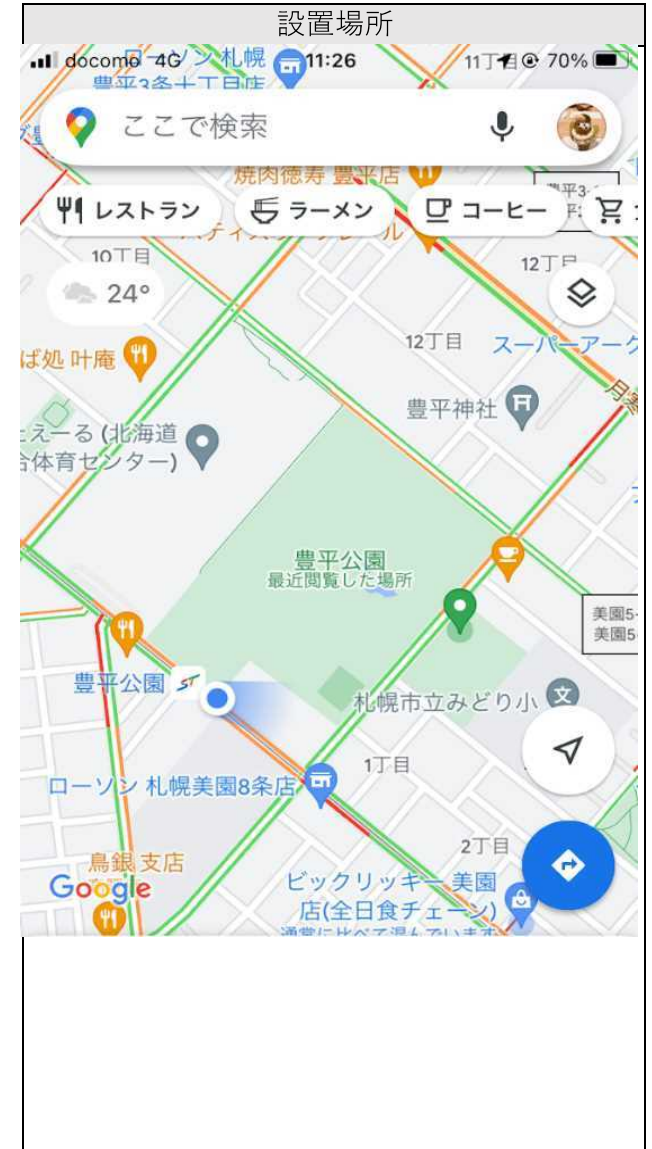
NO	522
施設名	豊平公園
所在地	北海道札幌市豊平区美園5条1丁目1-1
備考	自立式標識（小型） 合計:4箇所

看板部分 評価	A（危険性なし/破損なし）
看板部分 破損状況	
接合部分 評価	A（危険性なし/破損なし）
接合部分 破損状況	
ポール部分 評価	A（危険性なし/破損なし）
ポール部分 破損状況	
土台部分 評価	A（危険性なし/破損なし）
土台部分 破損状況

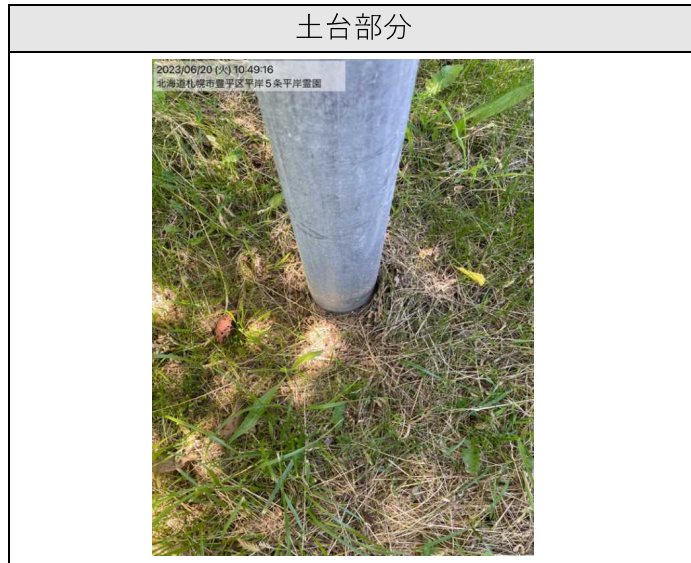
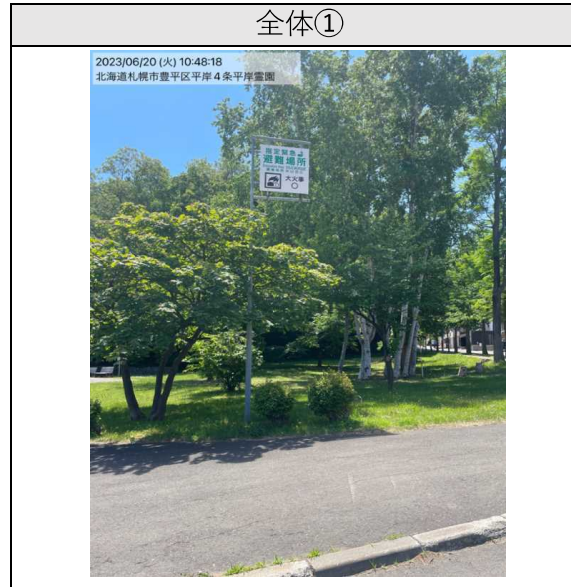
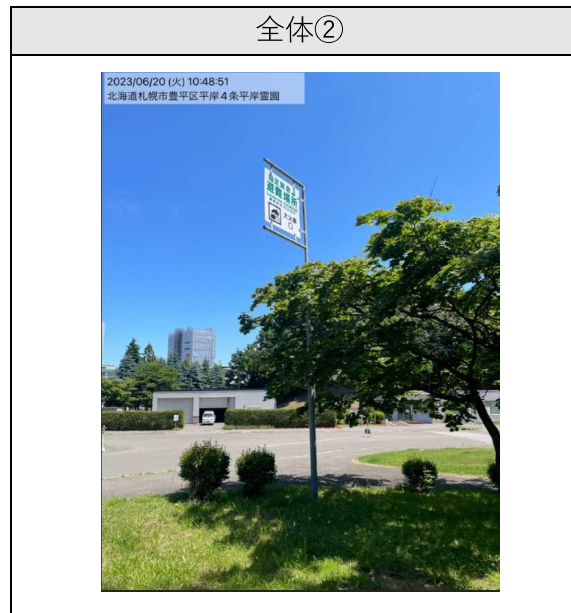
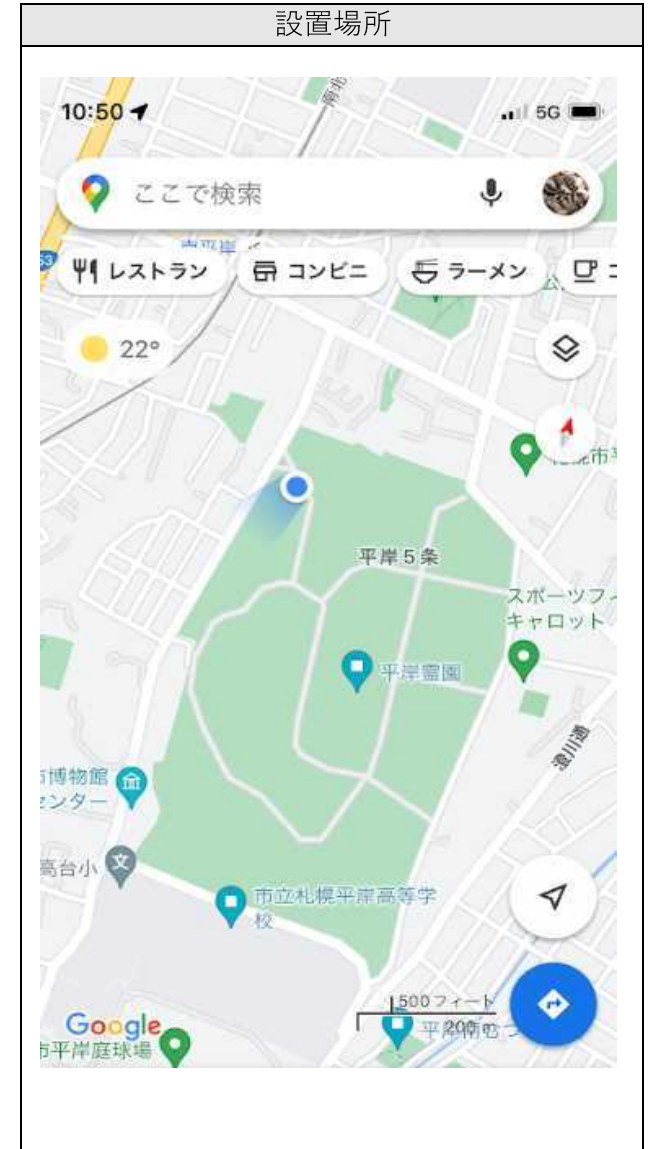
NO	2834
施設名	平岸霊園
所在地	北海道札幌市豊平区平岸5条15丁目1
備考	自立式標識(大型) 合計:1箇所

看板部分 評価	A(危険性なし/破損なし)
看板部分 破損状況	
接合部分 評価	A(危険性なし/破損なし)
接合部分 破損状況	
ポール部分 評価	A(危険性なし/破損なし)
ポール部分 破損状況	
土台部分 評価	A(危険性なし/破損なし)
土台部分 破損状況
