NO	521
施設名	月寒公園
所在地	北海道札幌市豊平区美園10条7丁目3-19
備考	自立式標識(大型) 合計:10箇所

令和5年度 避難場所標識撤去に係る事前調査業務 調査報告書

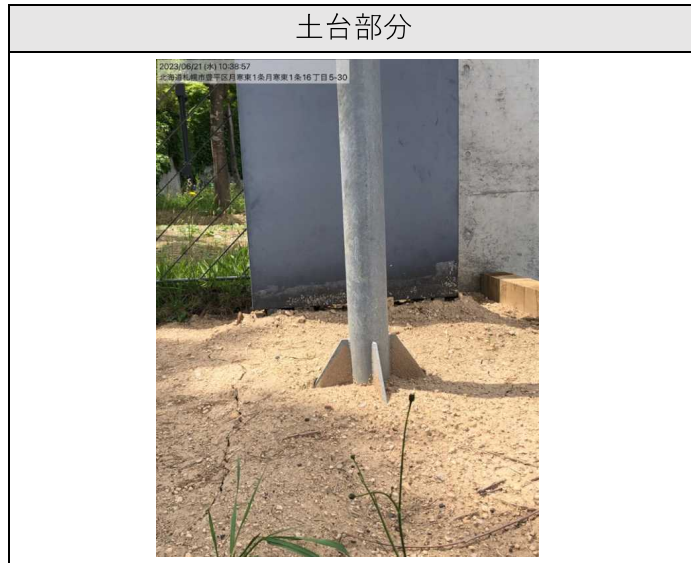
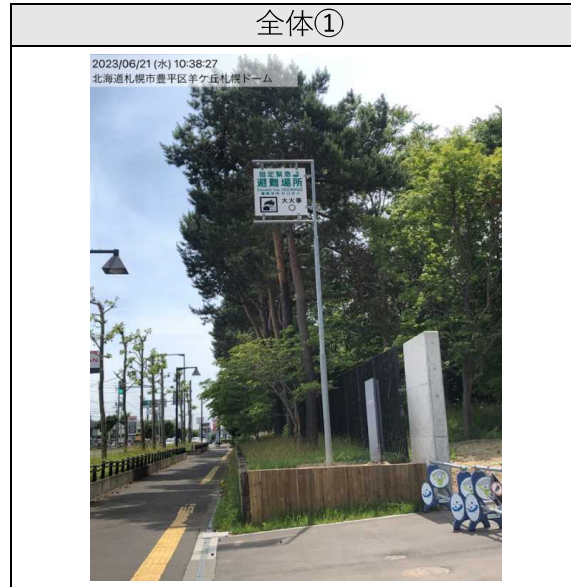
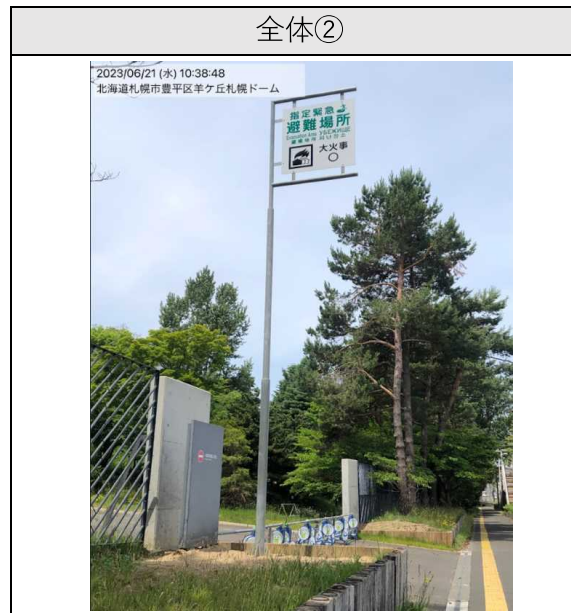
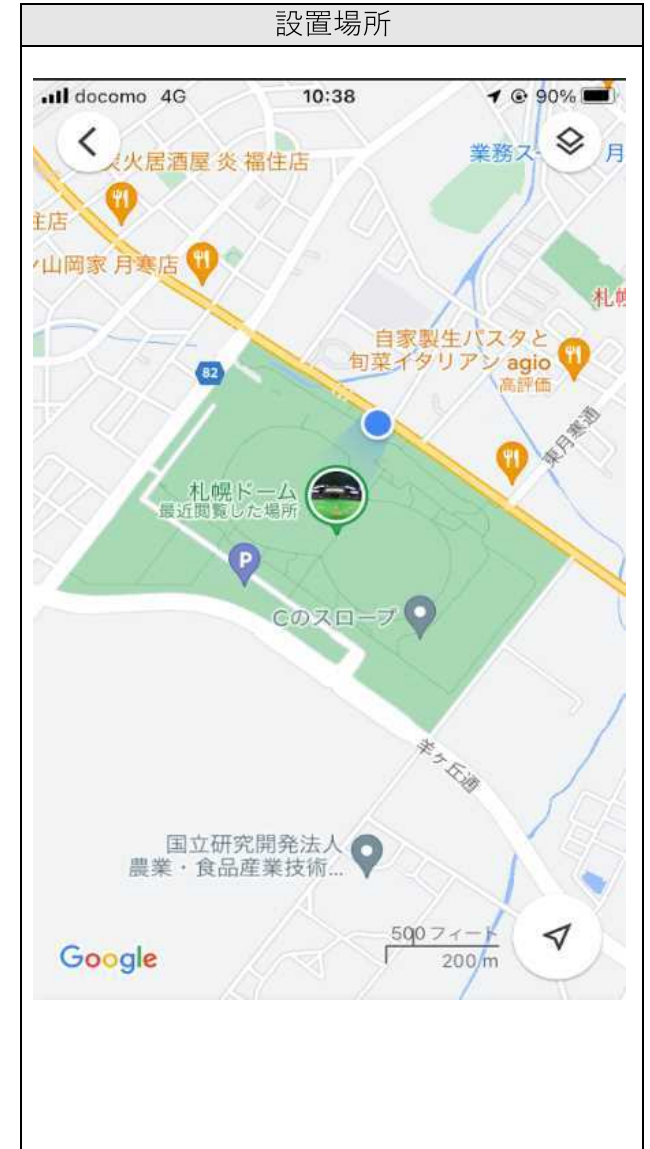
NO	2842
施設名	札幌ドーム
所在地	北海道札幌市豊平区羊ヶ丘1
備考	自立式標識（大型） 合計:2箇所

看板部分 評価	A（危険性なし/破損なし）
看板部分 破損状況	
接合部分 評価	A（危険性なし/破損なし）
接合部分 破損状況	
ポール部分 評価	A（危険性なし/破損なし）
ポール部分 破損状況	
土台部分 評価	A（危険性なし/破損なし）
土台部分 破損状況

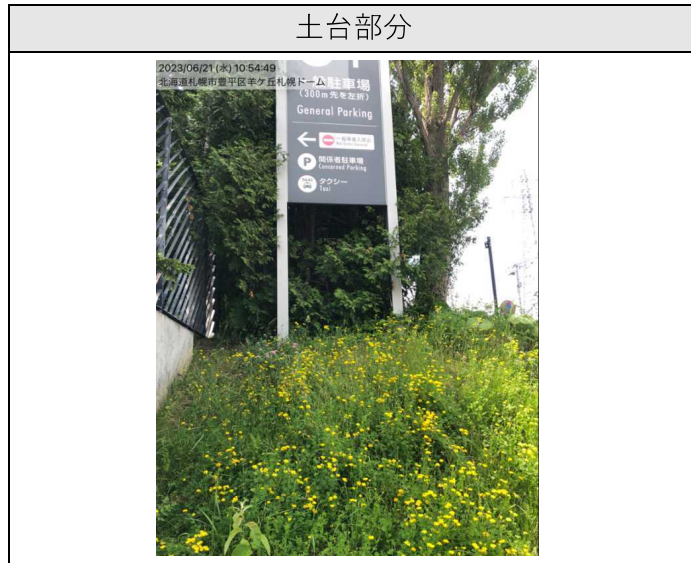
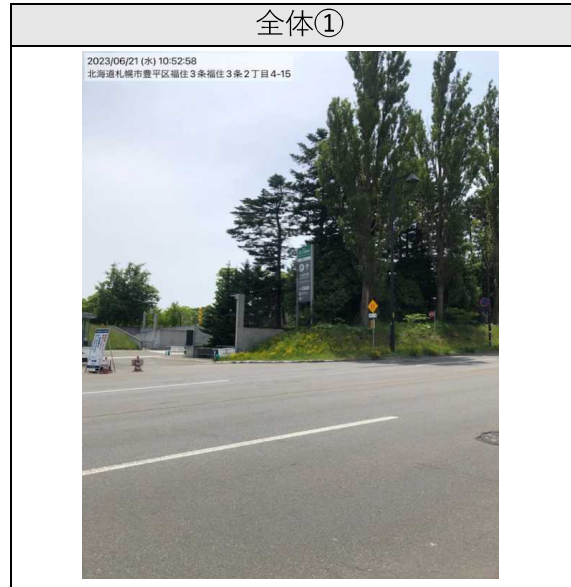
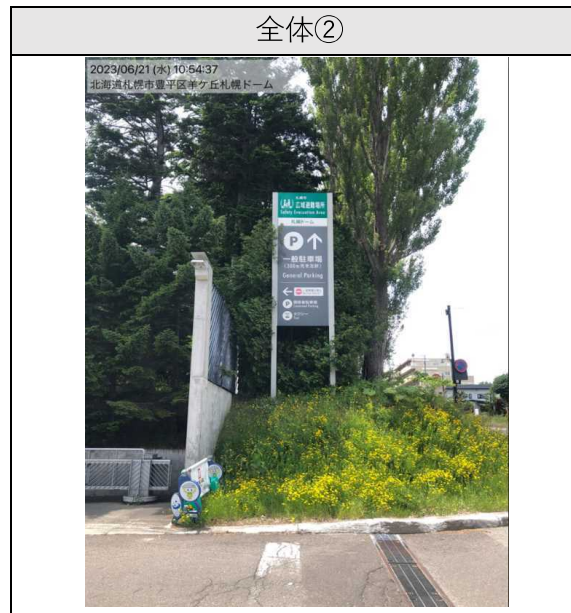
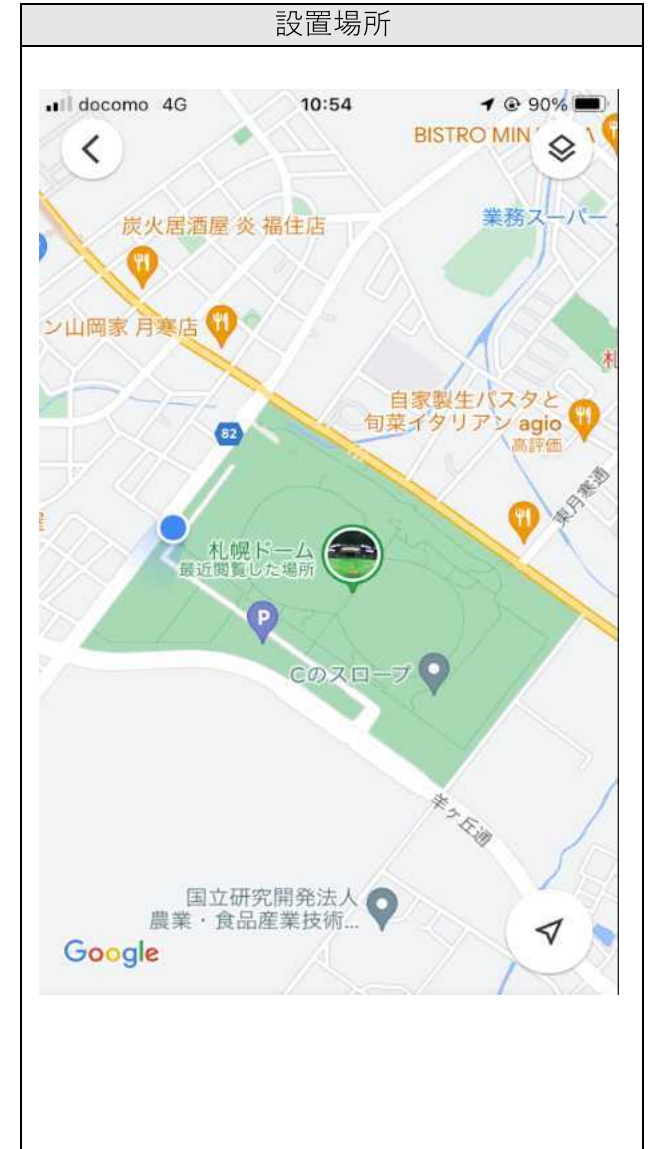
NO	2842
施設名	札幌ドーム
所在地	北海道札幌市豊平区羊ヶ丘1
備考	その他標識 合計:2箇所

撤去対象外
施設の付属物
