NO	432
施設名	いなほ公園
所在地	北海道札幌市豊平区平岸4条7丁目5-3-3
備考	自立式標識 (小型) 合計:1箇所

令和5年度 避難場所標識撤去に係る事前調査業務 調査報告書

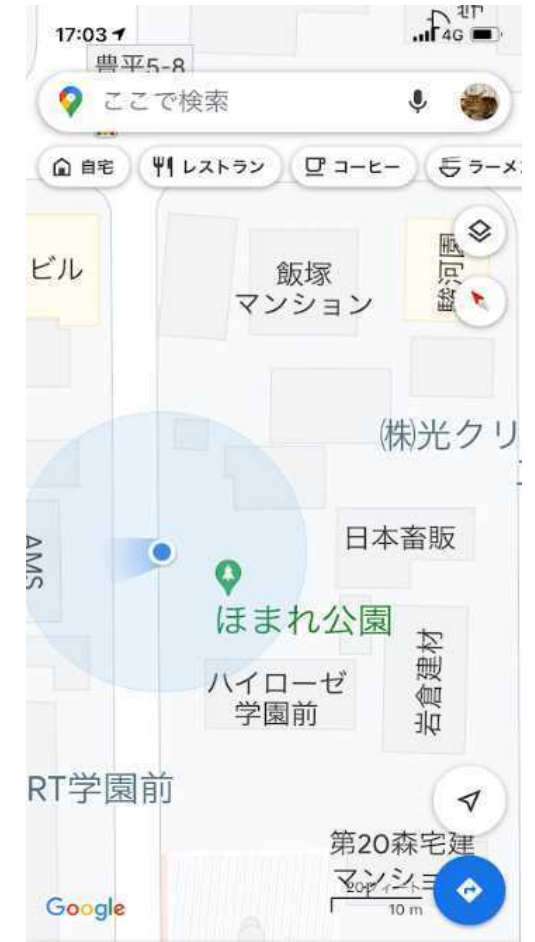
設置場所

看板部分 評価	B（危険性なし/破損あり）
看板部分 破損状況	看板片方薄くなってる
接合部分 評価	A（危険性なし/破損なし）
接合部分 破損状況	
ポール部分 評価	A（危険性なし/破損なし）
ポール部分 破損状況	
土台部分 評価	A（危険性なし/破損なし）
土台部分 破損状況
