NO	555	
施設名	エドウィン・ダン記念公園	
所在地	北海道札幌市南区真駒内泉町1丁目6	
備考	自立式標識 (小型)	合計:1箇所

令和5年度 避難場所標識撤去に係る事前調査業務 調査報告書

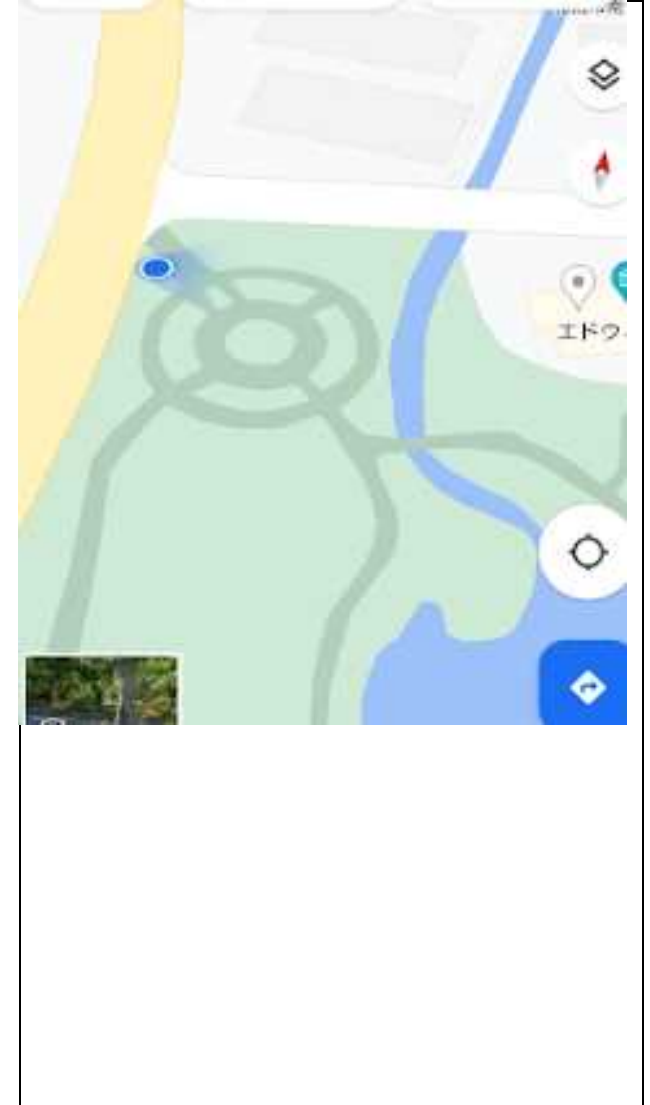
設置場所

看板部分	評価	B (危険性なし/破損あり)
看板部分	破損状況	汚れ/擦れ (表面に汚れや擦れがあり見えにくい)
接合部分	評価	B (危険性なし/破損あり)
接合部分	破損状況	サビ/腐食 (サビが出ている/腐っている)
ポール部分	評価	B (危険性なし/破損あり)
ポール部分	破損状況	サビ/腐食 (サビが出ている/腐っている)
土台部分	評価	A (危険性なし/破損なし)
土台部分	破損状況

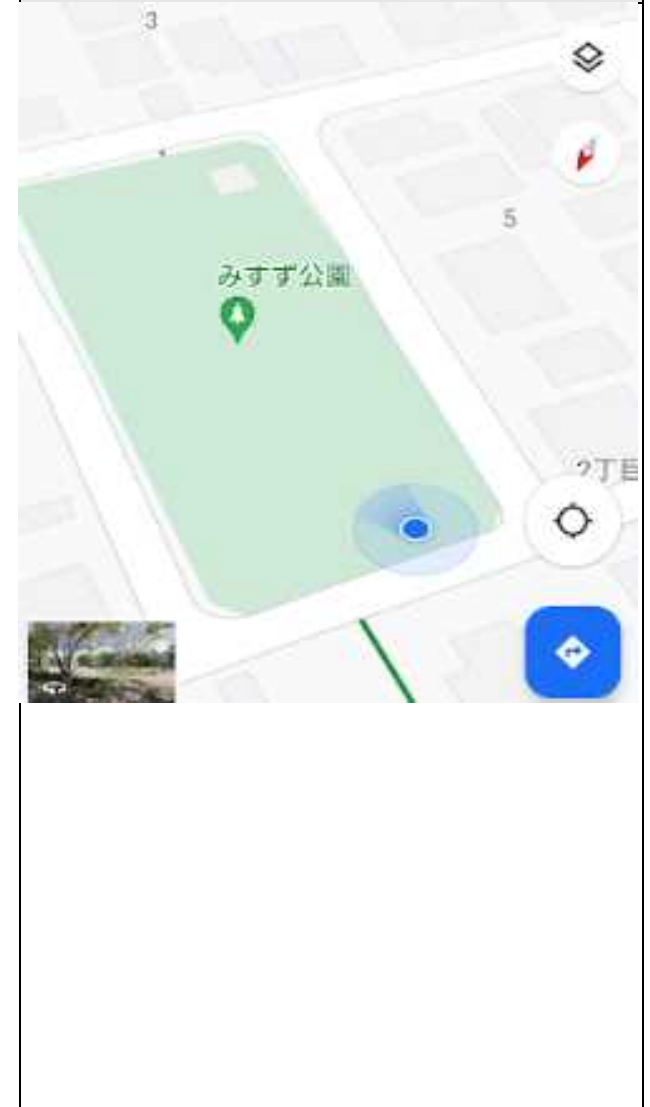
設置場所

看板部分	評価	B (危険性なし/破損あり)
看板部分	破損状況	変形 (曲がっている)
接合部分	評価	A (危険性なし/破損なし)
接合部分	破損状況	
ポール部分	評価	A (危険性なし/破損なし)
ポール部分	破損状況	
土台部分	評価	A (危険性なし/破損なし)
土台部分	破損状況

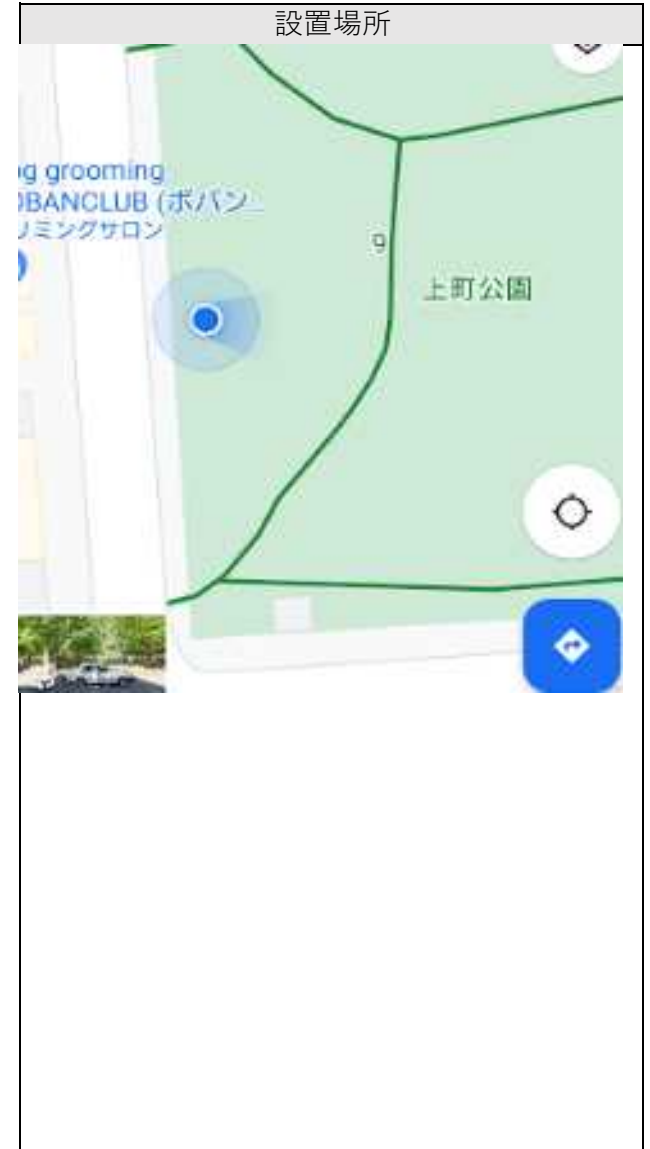
看板部分	評価	B (危険性なし/破損あり)
看板部分	破損状況	変形 (曲がっている)
接合部分	評価	B (危険性なし/破損あり)
接合部分	破損状況	サビ/腐食 (サビが出ている/腐っている)
ポール部分	評価	A (危険性なし/破損なし)
ポール部分	破損状況	
土台部分	評価	A (危険性なし/破損なし)
土台部分	破損状況

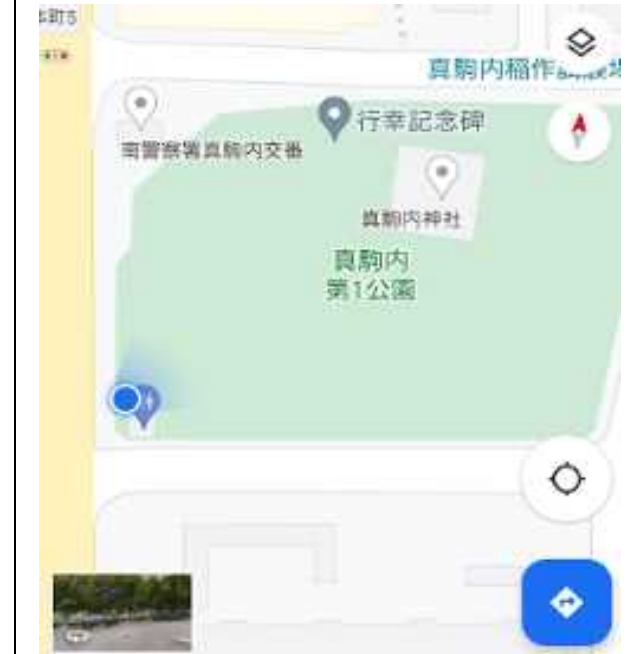
設置場所

看板部分	評価	B (危険性なし/破損あり)
看板部分	破損状況	汚れ/擦れ (表面に汚れや擦れがあり見えにくい)
接合部分	評価	B (危険性なし/破損あり)
接合部分	破損状況	サビ/腐食 (サビが出ている/腐っている)
ポール部分	評価	A (危険性なし/破損なし)
ポール部分	破損状況	
土台部分	評価	A (危険性なし/破損なし)
土台部分	破損状況

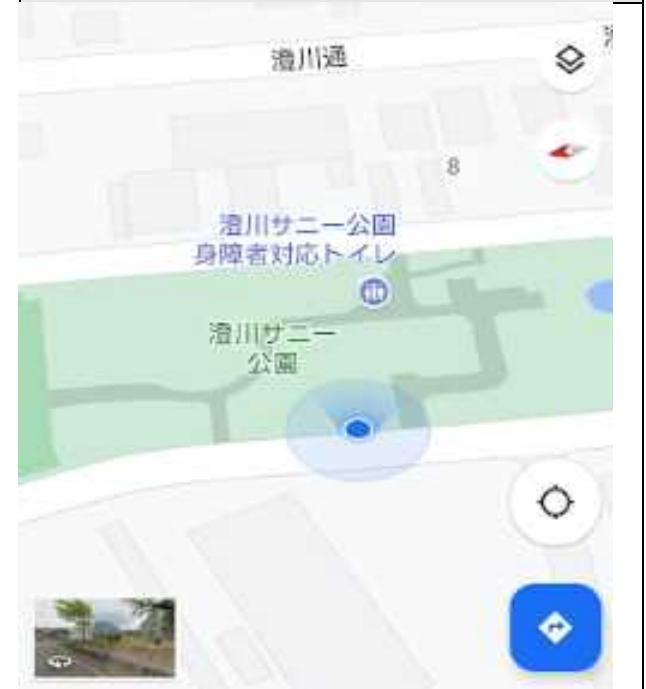
設置場所

看板部分	評価	B (危険性なし/破損あり)
看板部分	破損状況	汚れ/擦れ (表面に汚れや擦れがあり見えにくい)
接合部分	評価	A (危険性なし/破損なし)
接合部分	破損状況	
ポール部分	評価	A (危険性なし/破損なし)
ポール部分	破損状況	
土台部分	評価	A (危険性なし/破損なし)
土台部分	破損状況

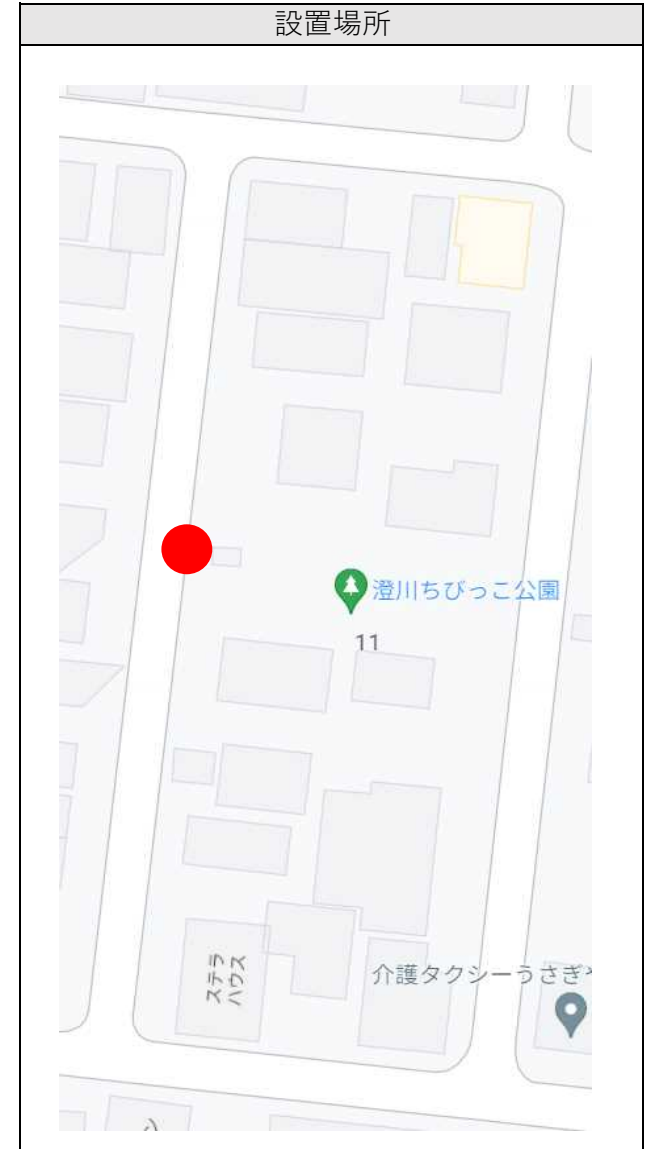
看板部分 評価	A (危険性なし/破損なし)
看板部分 破損状況	
接合部分 評価	B (危険性なし/破損あり)
接合部分 破損状況	サビ/腐食 (サビが出ている/腐っている)
ポール部分 評価	A (危険性なし/破損なし)
ポール部分 破損状況	
土台部分 評価	A (危険性なし/破損なし)
土台部分 破損状況

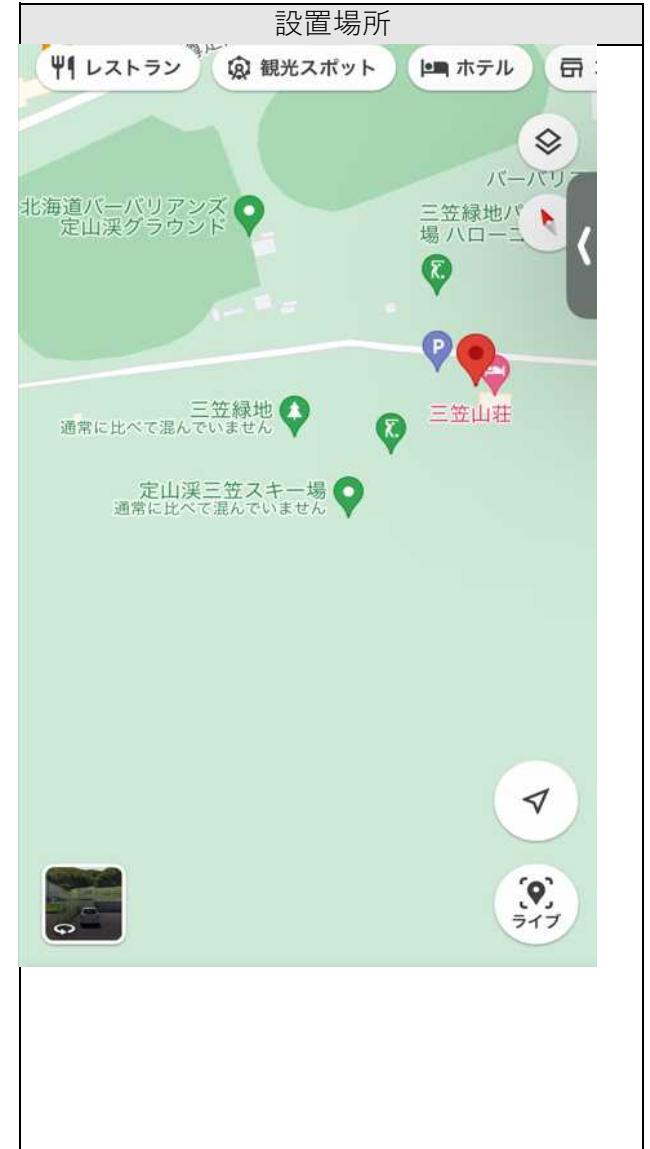
看板部分	評価	B (危険性なし/破損あり)
看板部分	破損状況	変形 (曲がっている)
接合部分	評価	A (危険性なし/破損なし)
接合部分	破損状況	
ポール部分	評価	B (危険性なし/破損あり)
ポール部分	破損状況	サビ/腐食 (サビが出ている/腐っている)
土台部分	評価	A (危険性なし/破損なし)
土台部分	破損状況

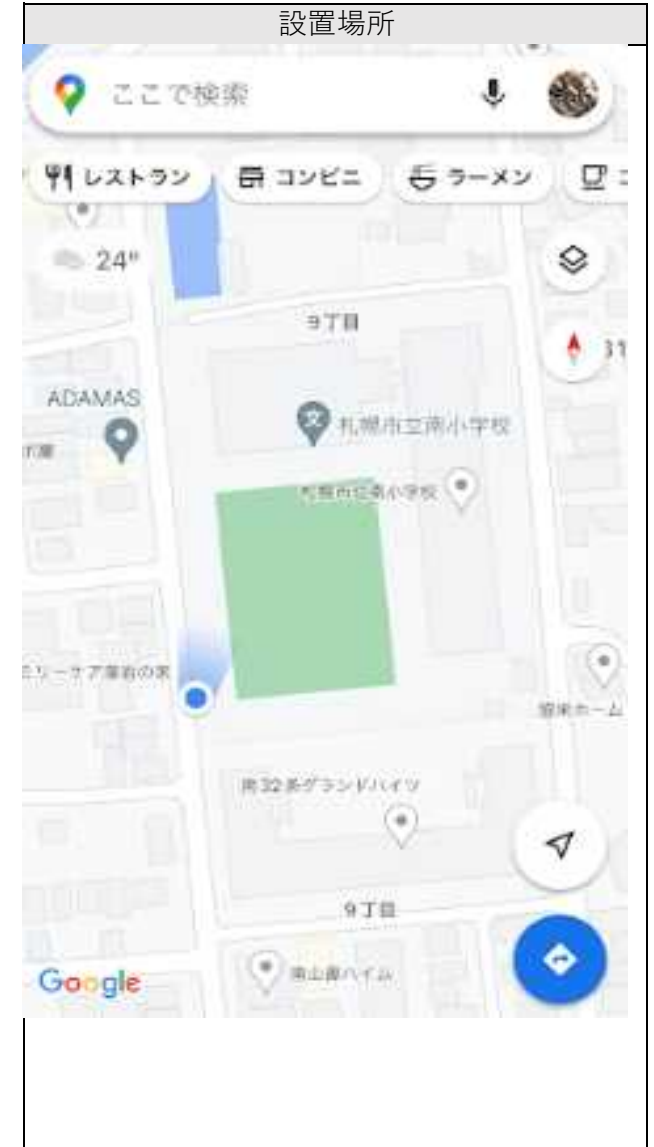
看板部分	評価	B (危険性なし/破損あり)
看板部分	破損状況	変形 (曲がっている)
接合部分	評価	A (危険性なし/破損なし)
接合部分	破損状況	
ポール部分	評価	A (危険性なし/破損なし)
ポール部分	破損状況	
土台部分	評価	A (危険性なし/破損なし)
土台部分	破損状況

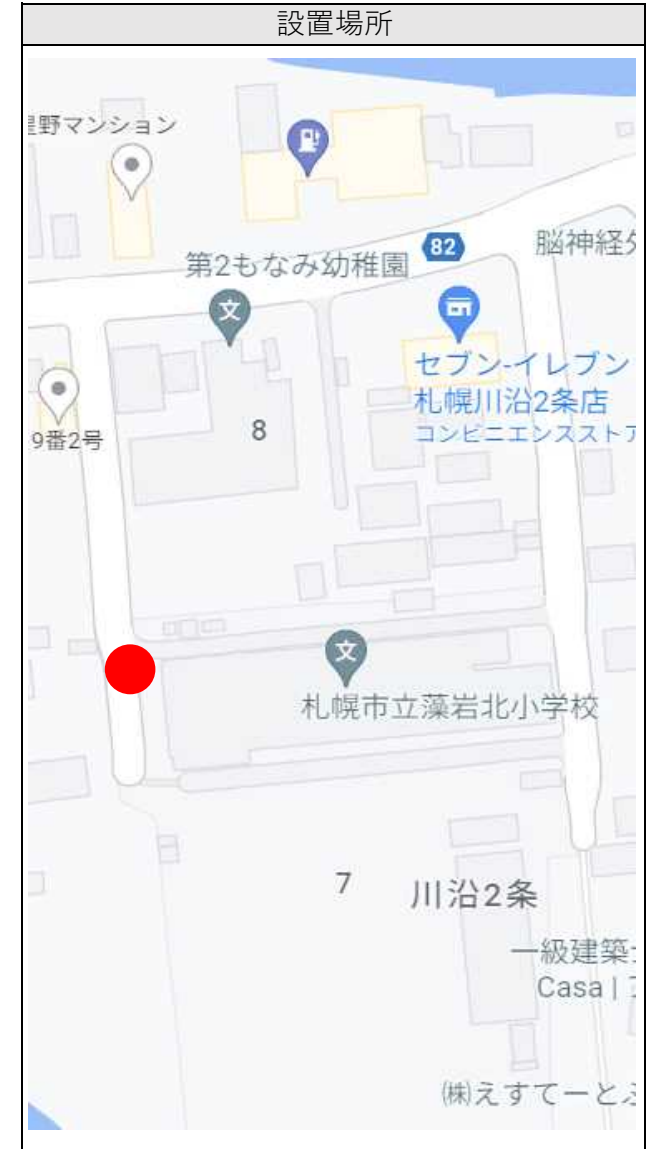
看板部分	評価	A (危険性なし/破損なし)
看板部分	破損状況	
接合部分	評価	A (危険性なし/破損なし)
接合部分	破損状況	
ポール部分	評価	B (危険性なし/破損あり)
ポール部分	破損状況	サビ/腐食 (サビが出ている/腐っている)
土台部分	評価	A (危険性なし/破損なし)
土台部分	破損状況

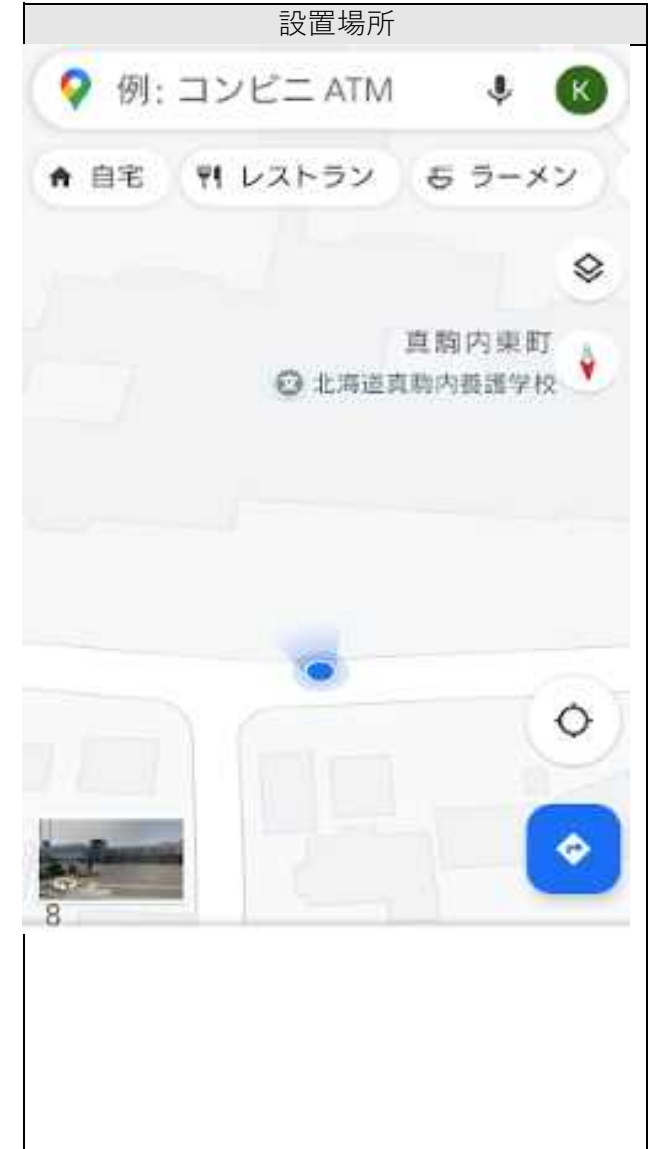
看板部分	評価	A (危険性なし/破損なし)
看板部分	破損状況	
接合部分	評価	A (危険性なし/破損なし)
接合部分	破損状況	
ポール部分	評価	B (危険性なし/破損あり)
ポール部分	破損状況	亀裂あり (ポールに傷や亀裂が入っている)、サビ/腐食 (サビが出ている/腐っている)
土台部分	評価	A (危険性なし/破損なし)
土台部分	破損状況

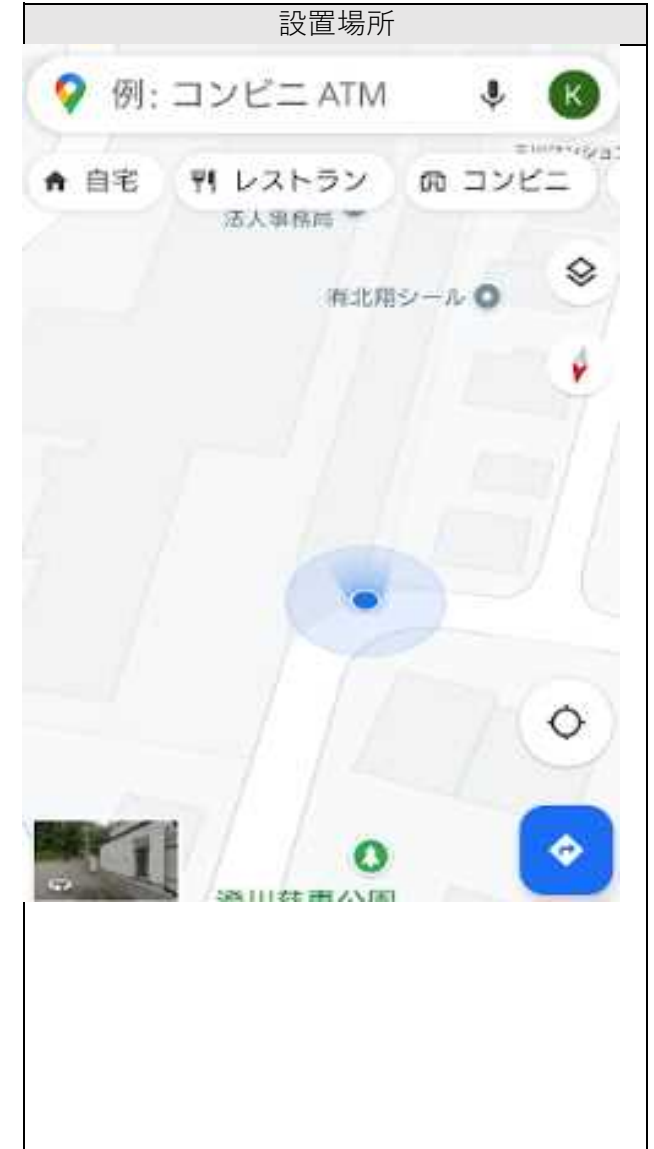
看板部分 評価	A (危険性なし/破損なし)
看板部分 破損状況	
接合部分 評価	A (危険性なし/破損なし)
接合部分 破損状況	
ポール部分 評価	B (危険性なし/破損あり)
ポール部分 破損状況	サビ/腐食 (サビが出ている/腐っている)
土台部分 評価	A (危険性なし/破損なし)
土台部分 破損状況
