令和5年度 避難場所標識撤去に係る事前調査業務 調査報告書

NO	374	
施設名	青葉町みどり公園	
所在地	北海道札幌市厚別区青葉町13丁目11-17	
備考	自立式標識（小型）	合計:1箇所

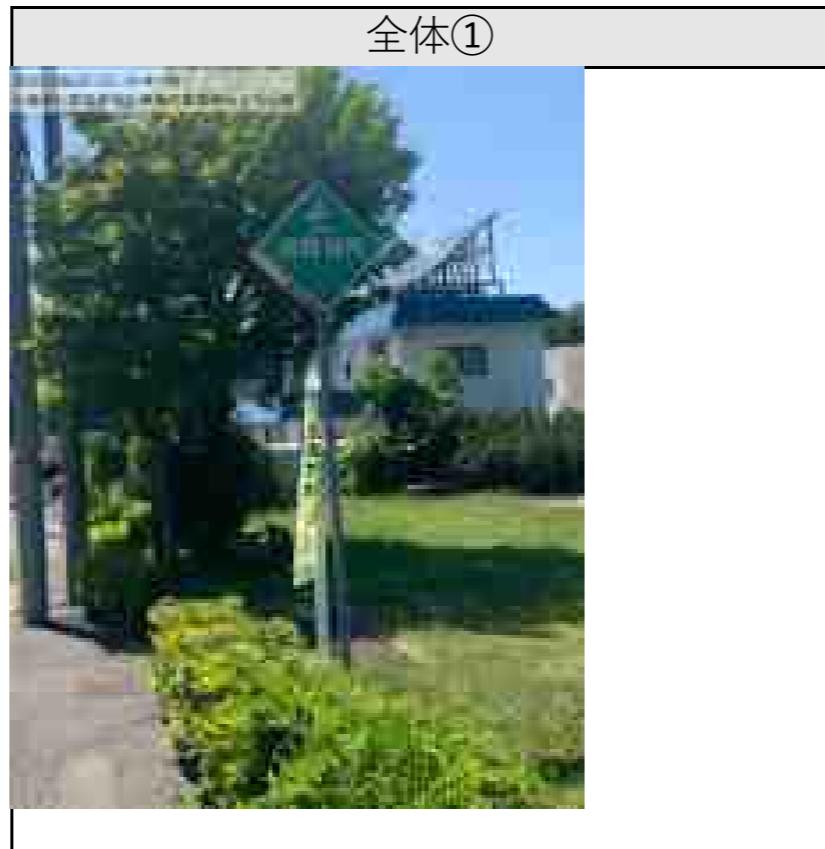
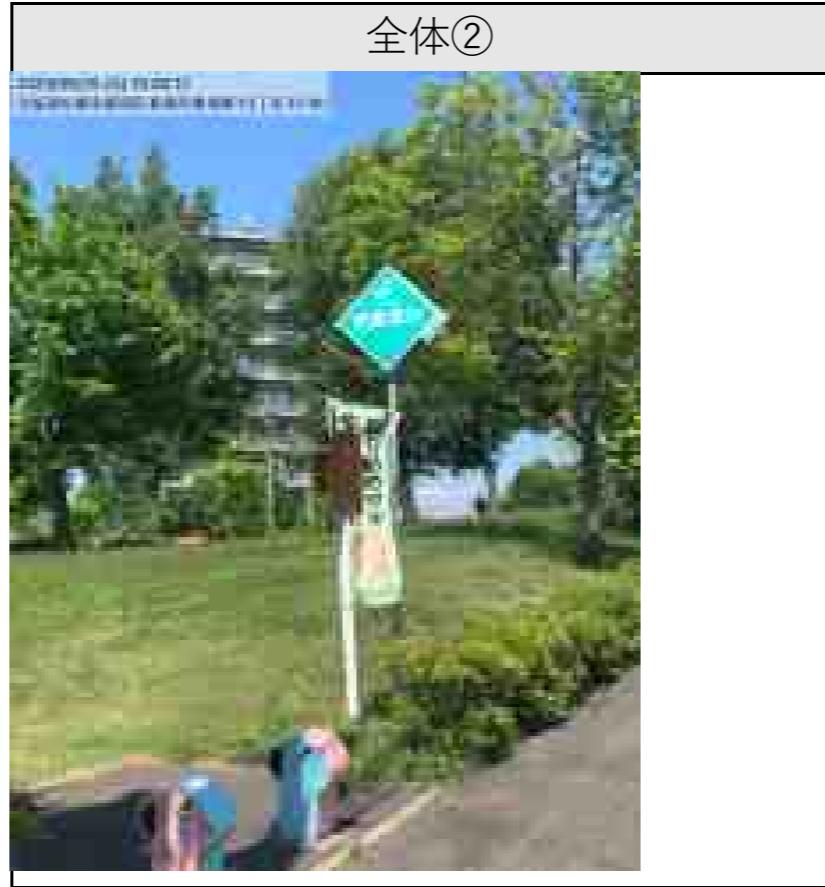
看板部分 評価	A (危険性なし/破損なし)
看板部分 破損状況	
接合部分 評価	A (危険性なし/破損なし)
接合部分 破損状況	
ポール部分 評価	A (危険性なし/破損なし)
ポール部分 破損状況	
土台部分 評価	A (危険性なし/破損なし)
土台部分 破損状況

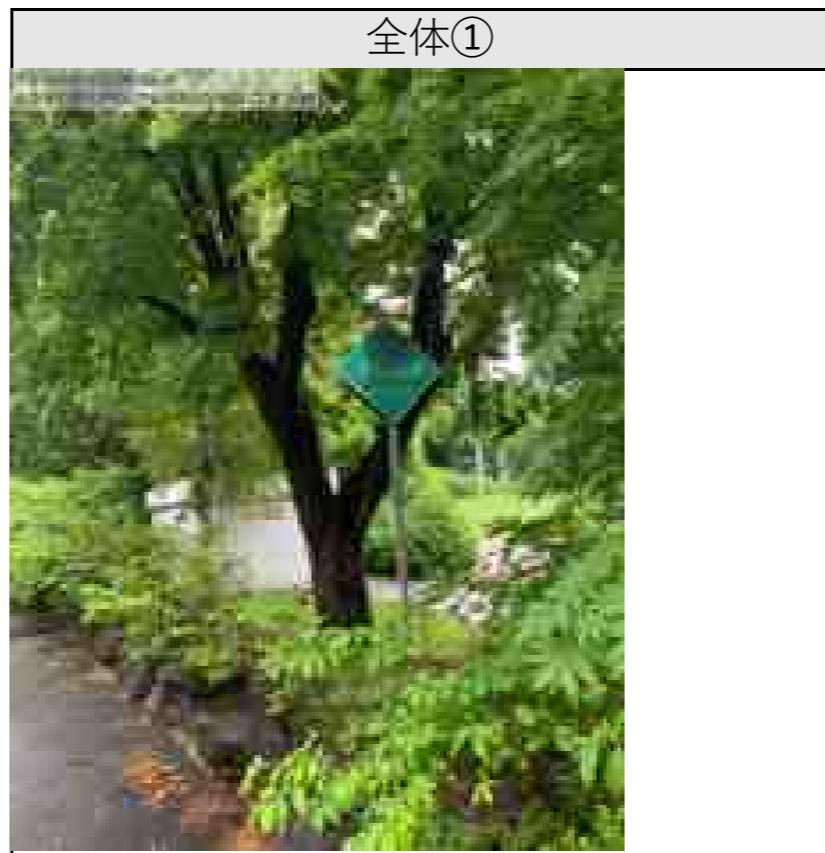
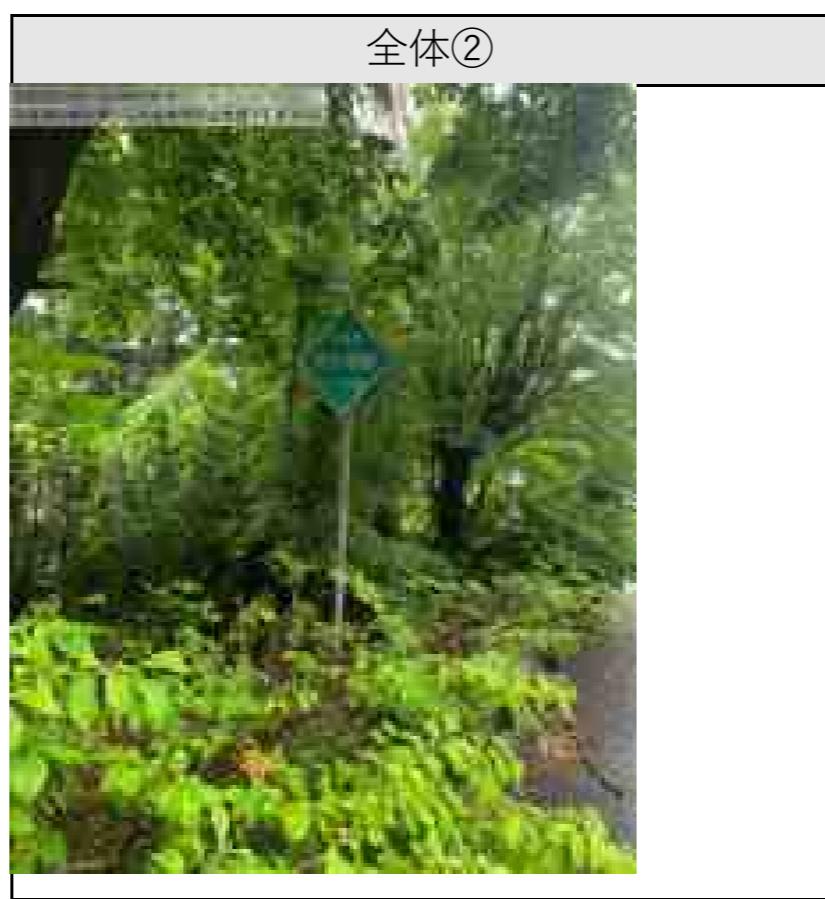
NO	377	
施設名	かげろう公園	
所在地	北海道札幌市厚別区大谷地西1丁目4	
備考	自立式標識（小型）	合計:1箇所

看板部分 評価	A (危険性なし/破損なし)
看板部分 破損状況	
接合部分 評価	A (危険性なし/破損なし)
接合部分 破損状況	
ポール部分 評価	A (危険性なし/破損なし)
ポール部分 破損状況	
土台部分 評価	A (危険性なし/破損なし)
土台部分 破損状況

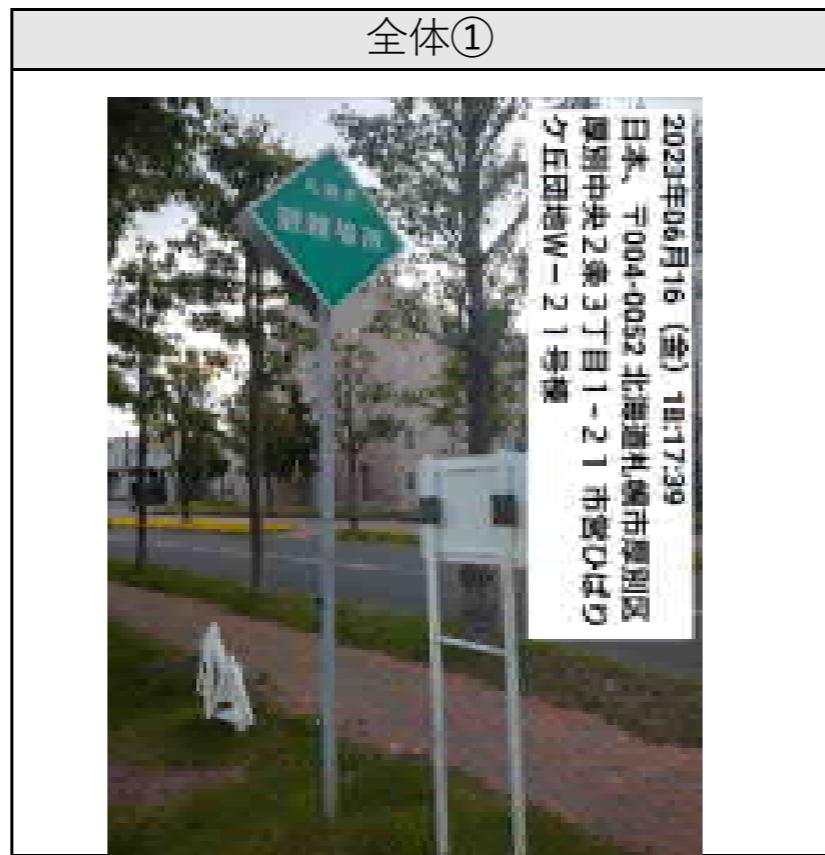
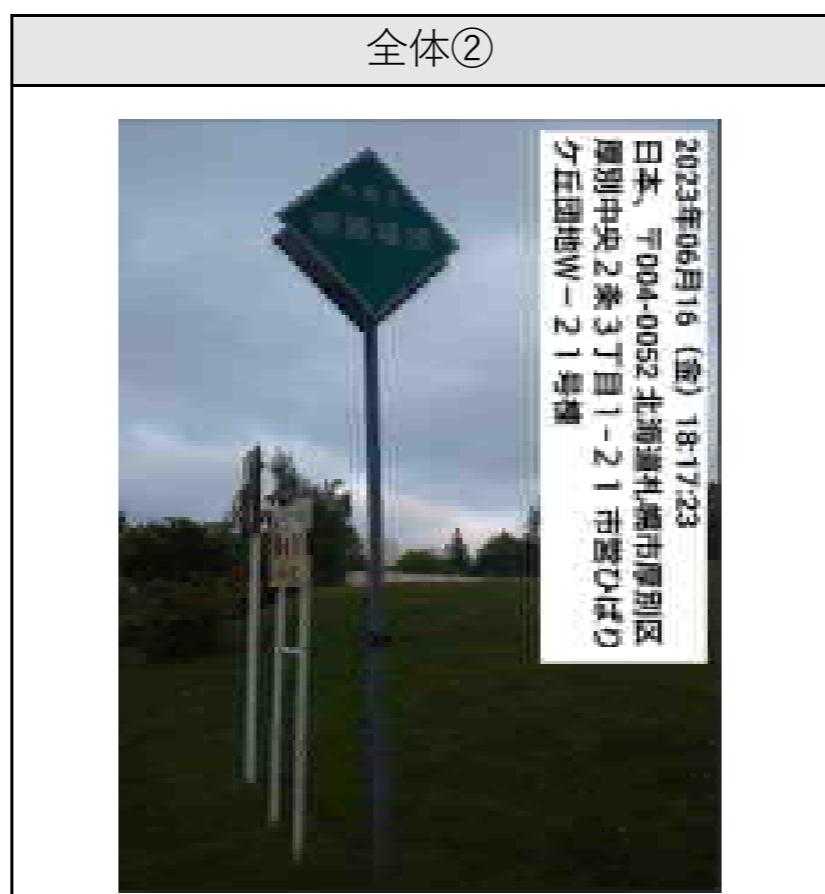
NO	380	
施設名	ひばりが丘西公園	
所在地	北海道札幌市厚別区厚別中央1条3丁目7-20	
備考	自立式標識（小型）	合計:1箇所

看板部分 評価	A (危険性なし/破損なし)
看板部分 破損状況	
接合部分 評価	A (危険性なし/破損なし)
接合部分 破損状況	
ポール部分 評価	A (危険性なし/破損なし)
ポール部分 破損状況	
土台部分 評価	A (危険性なし/破損なし)
土台部分 破損状況

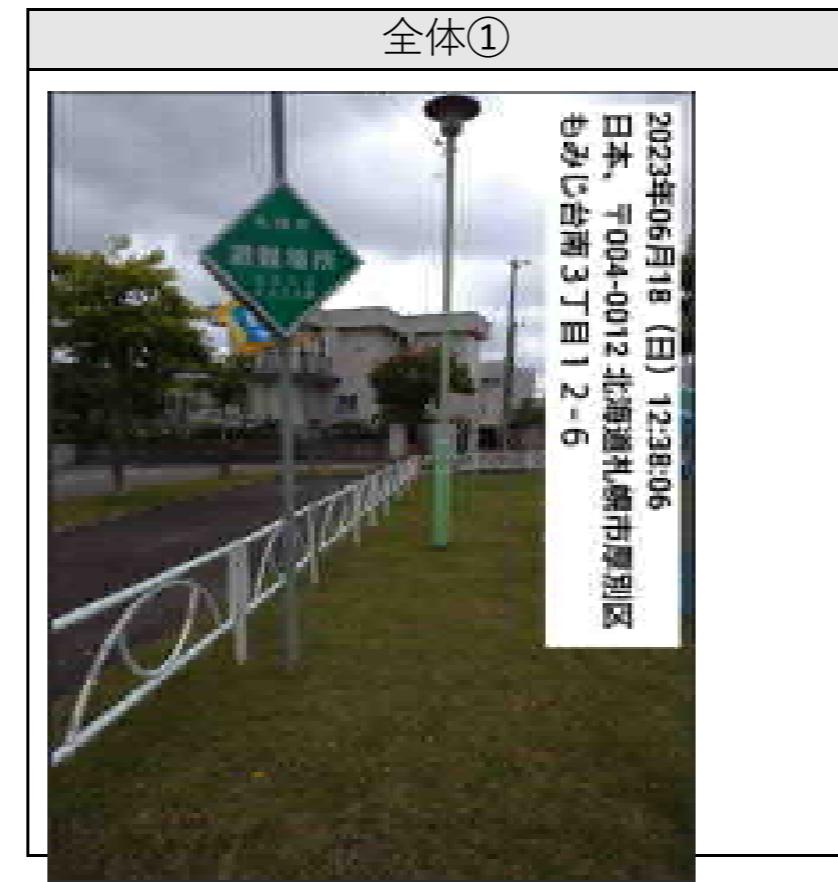
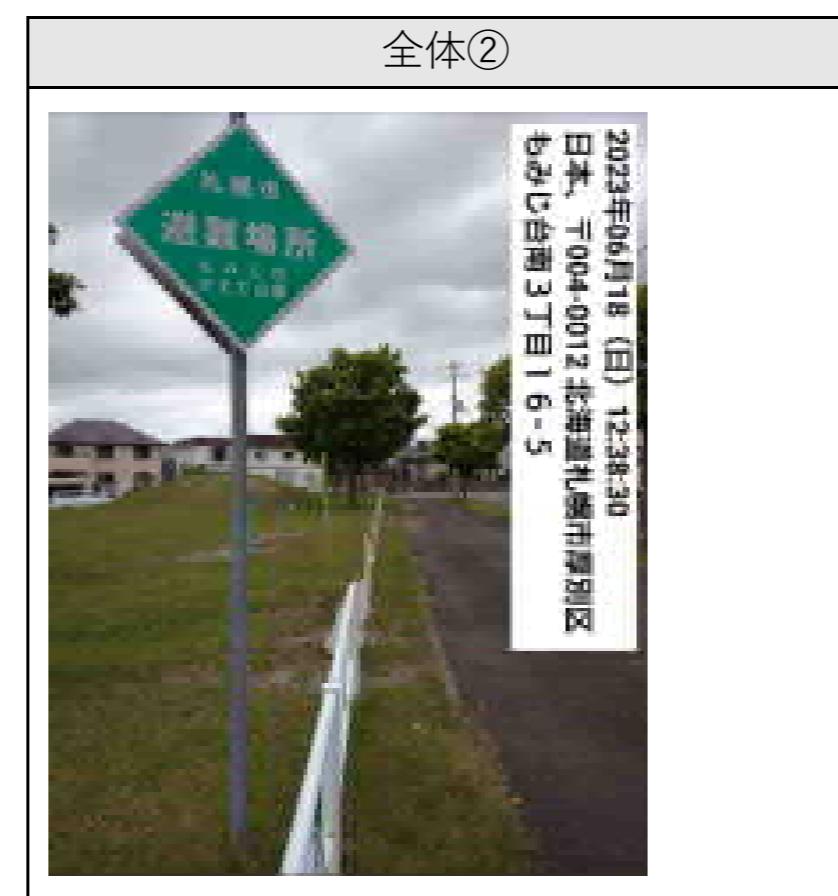
NO	382	
施設名	もみじ台かえで公園	
所在地	北海道札幌市厚別区もみじ台南3丁目17	
備考	自立式標識（小型）	合計:1箇所

看板部分 評価	A (危険性なし/破損なし)
看板部分 破損状況	
接合部分 評価	A (危険性なし/破損なし)
接合部分 破損状況	
ポール部分 評価	A (危険性なし/破損なし)
ポール部分 破損状況	
土台部分 評価	A (危険性なし/破損なし)
土台部分 破損状況

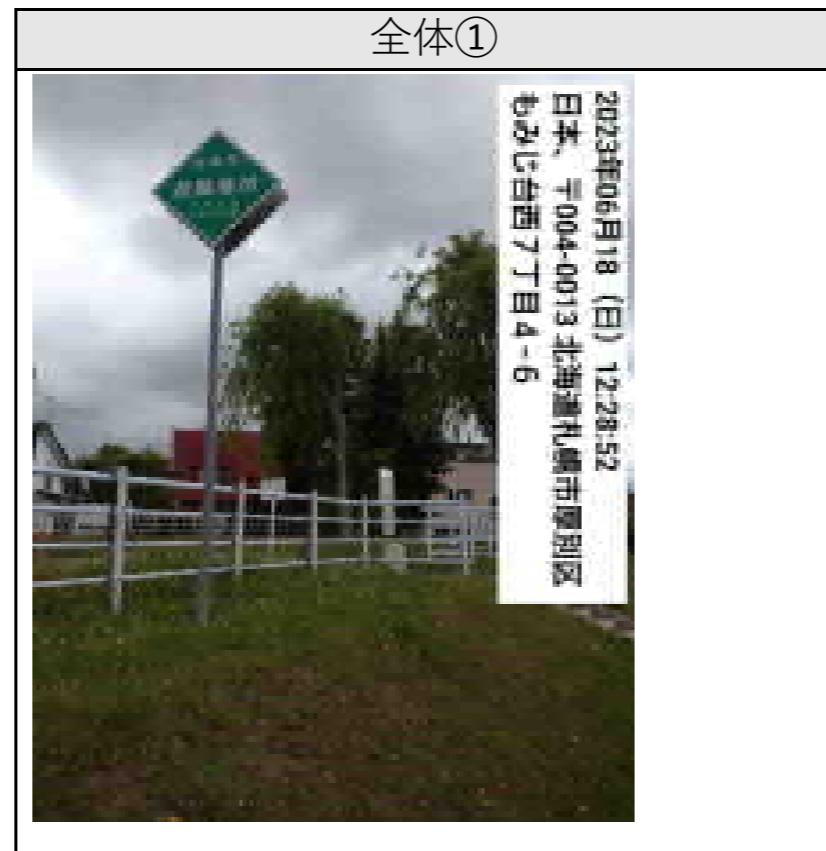
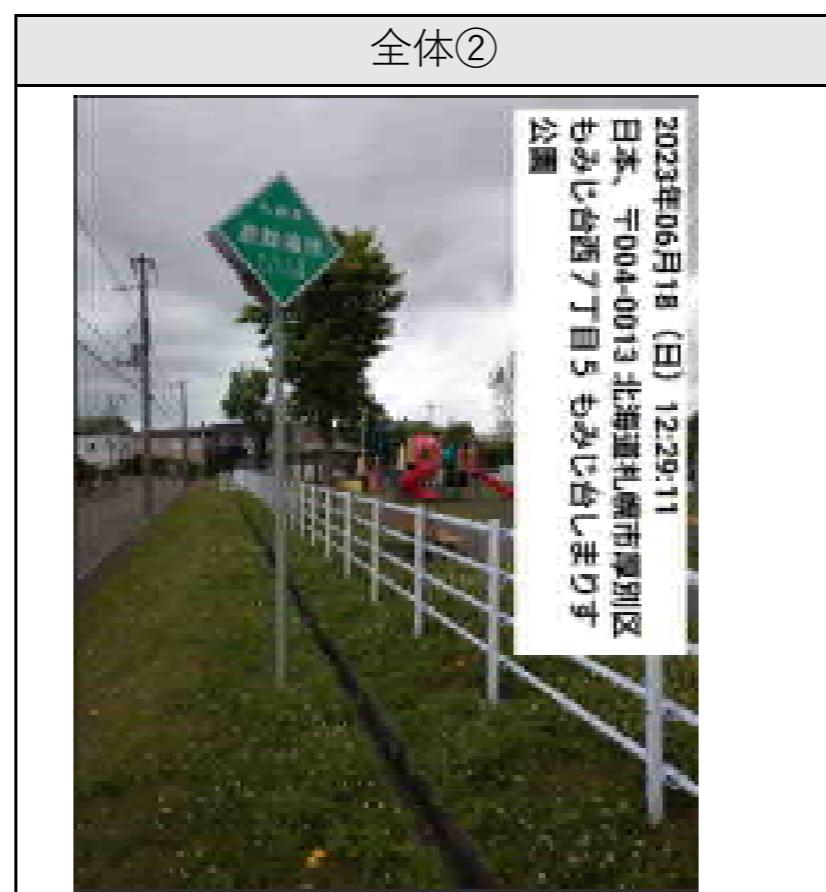
NO	384	
施設名	もみじ台しまりす公園	
所在地	北海道札幌市厚別区もみじ台西 7 丁目 5	
備考	自立式標識（小型）	合計:1箇所

看板部分 評価	A (危険性なし/破損なし)
看板部分 破損状況	
接合部分 評価	A (危険性なし/破損なし)
接合部分 破損状況	
ポール部分 評価	A (危険性なし/破損なし)
ポール部分 破損状況	
土台部分 評価	A (危険性なし/破損なし)
土台部分 破損状況

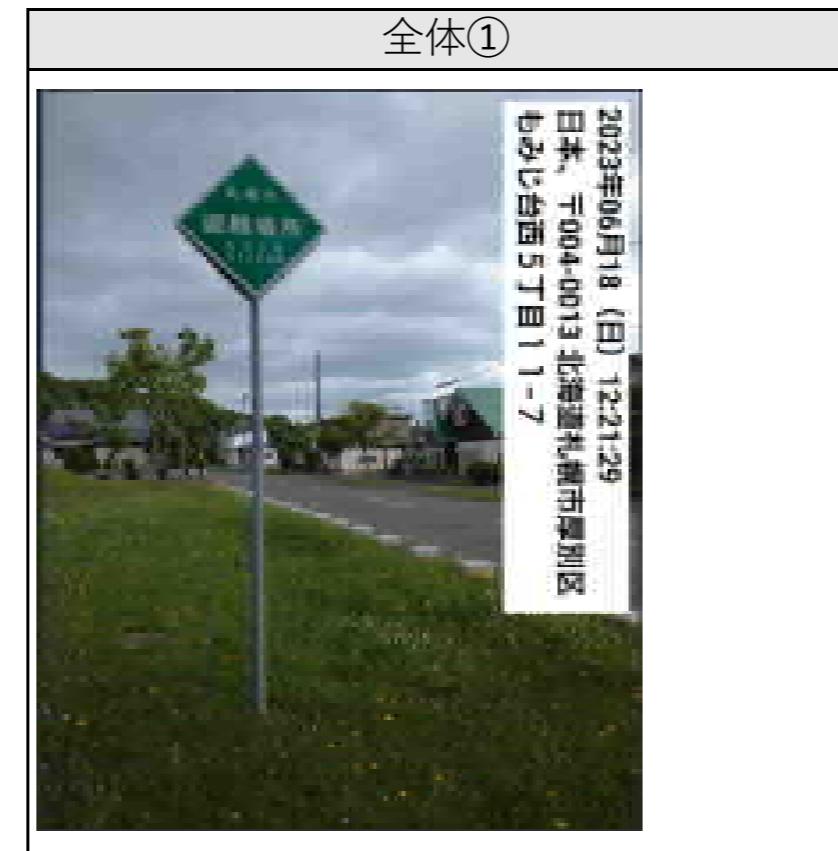
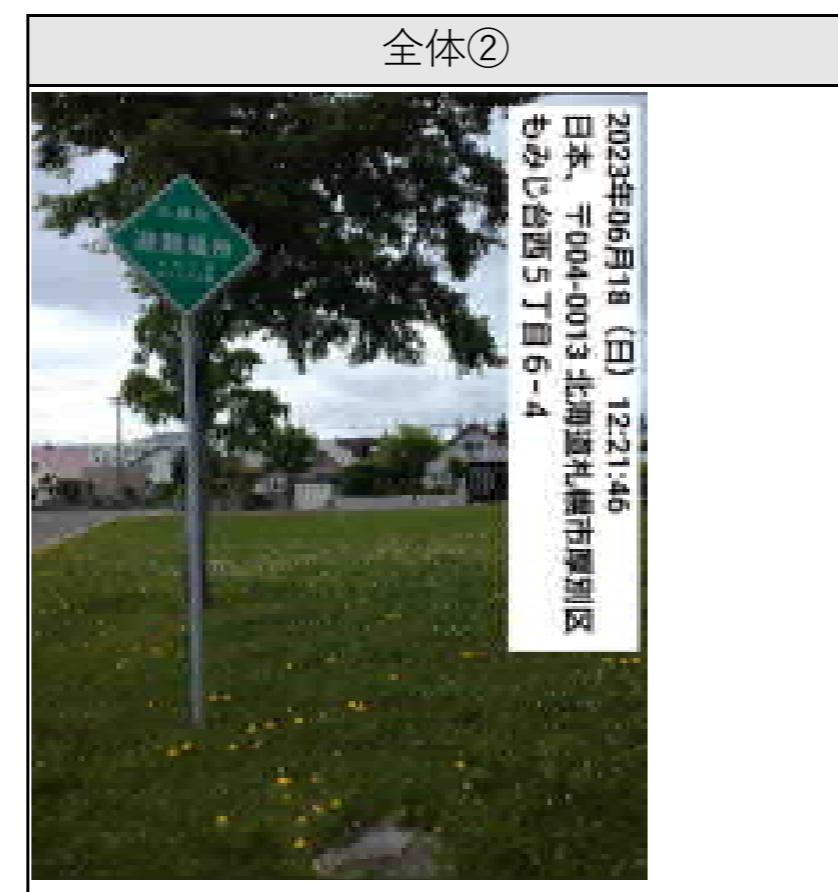
NO	388	
施設名	もみじ台のうさぎ公園	
所在地	北海道札幌市厚別区もみじ台西5丁目10	
備考	自立式標識（小型）	合計:1箇所

看板部分 評価	A (危険性なし/破損なし)
看板部分 破損状況	
接合部分 評価	A (危険性なし/破損なし)
接合部分 破損状況	
ポール部分 評価	A (危険性なし/破損なし)
ポール部分 破損状況	
土台部分 評価	A (危険性なし/破損なし)
土台部分 破損状況

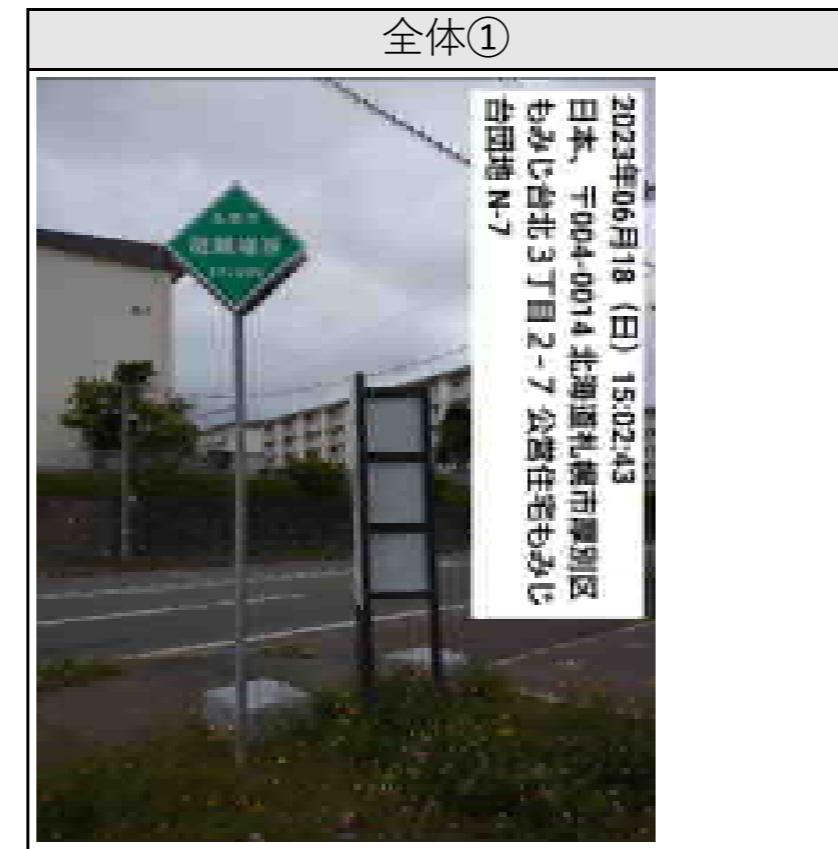
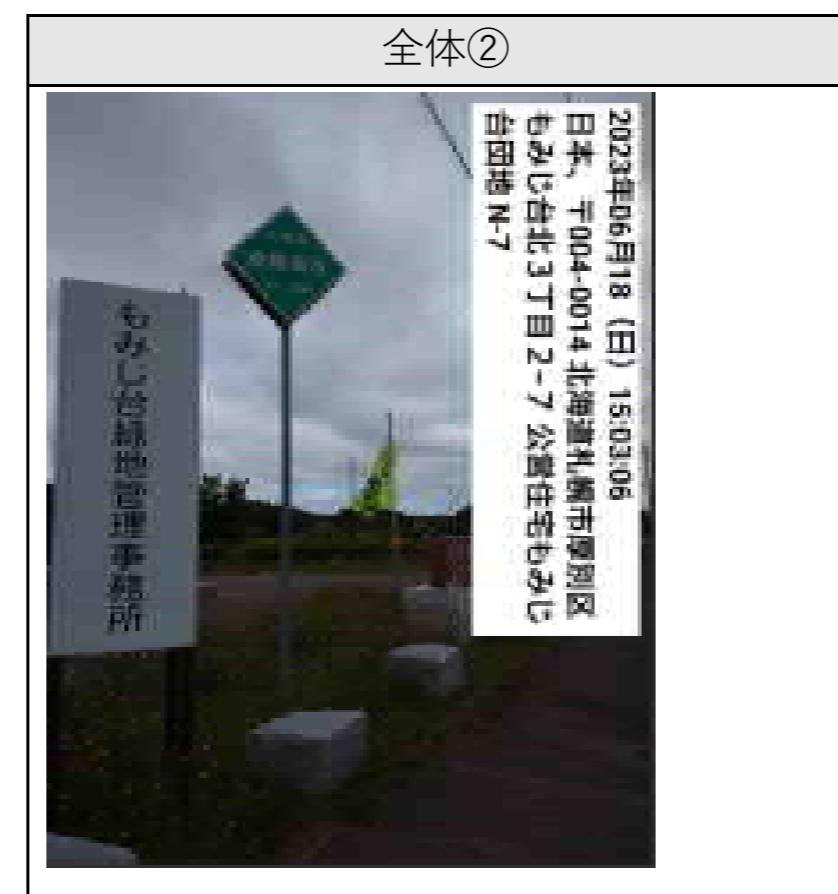
NO	392	
施設名	もみじ台緑地	
所在地	北海道札幌市厚別区もみじ台北3丁目11-18	
備考	自立式標識（小型）	合計:1箇所

看板部分 評価	A (危険性なし/破損なし)
看板部分 破損状況	
接合部分 評価	A (危険性なし/破損なし)
接合部分 破損状況	
ポール部分 評価	A (危険性なし/破損なし)
ポール部分 破損状況	
土台部分 評価	A (危険性なし/破損なし)
土台部分 破損状況

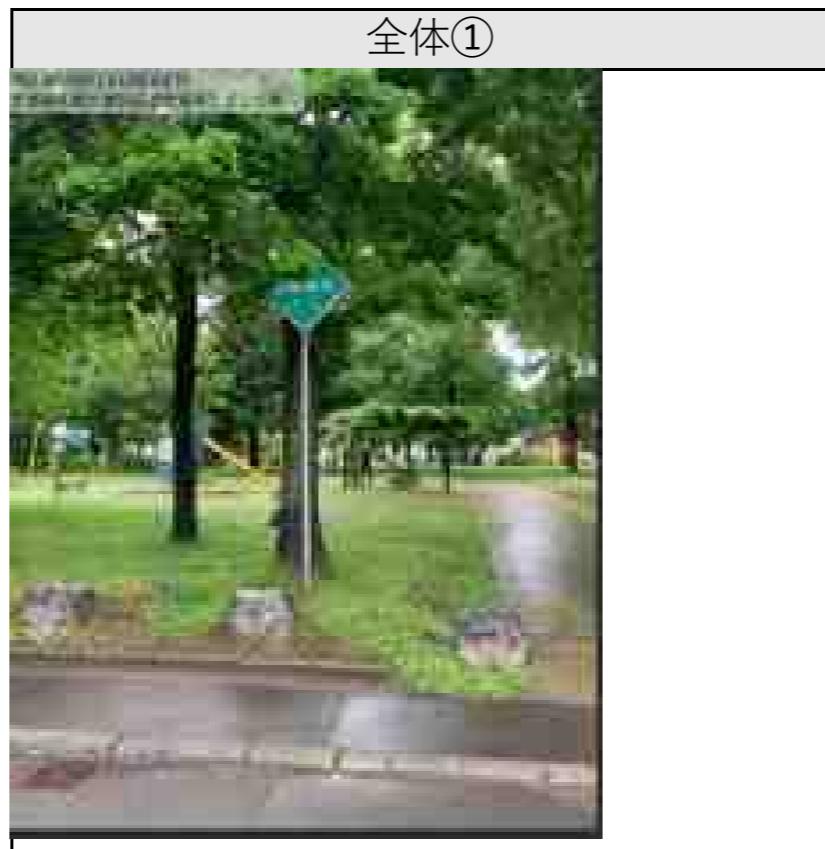
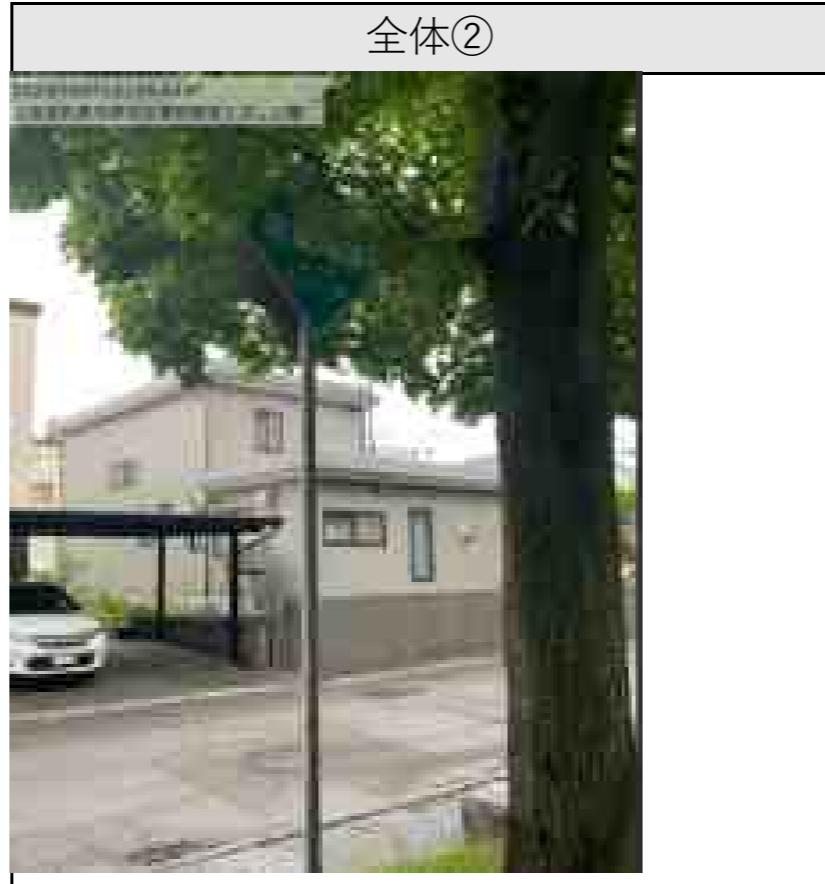
NO	393	
施設名	旭町南こぶし公園	
所在地	北海道札幌市厚別区厚別南3丁目11	
備考	自立式標識（小型）	合計:1箇所

看板部分 評価	A (危険性なし/破損なし)
看板部分 破損状況	
接合部分 評価	A (危険性なし/破損なし)
接合部分 破損状況	
ポール部分 評価	A (危険性なし/破損なし)
ポール部分 破損状況	
土台部分 評価	A (危険性なし/破損なし)
土台部分 破損状況

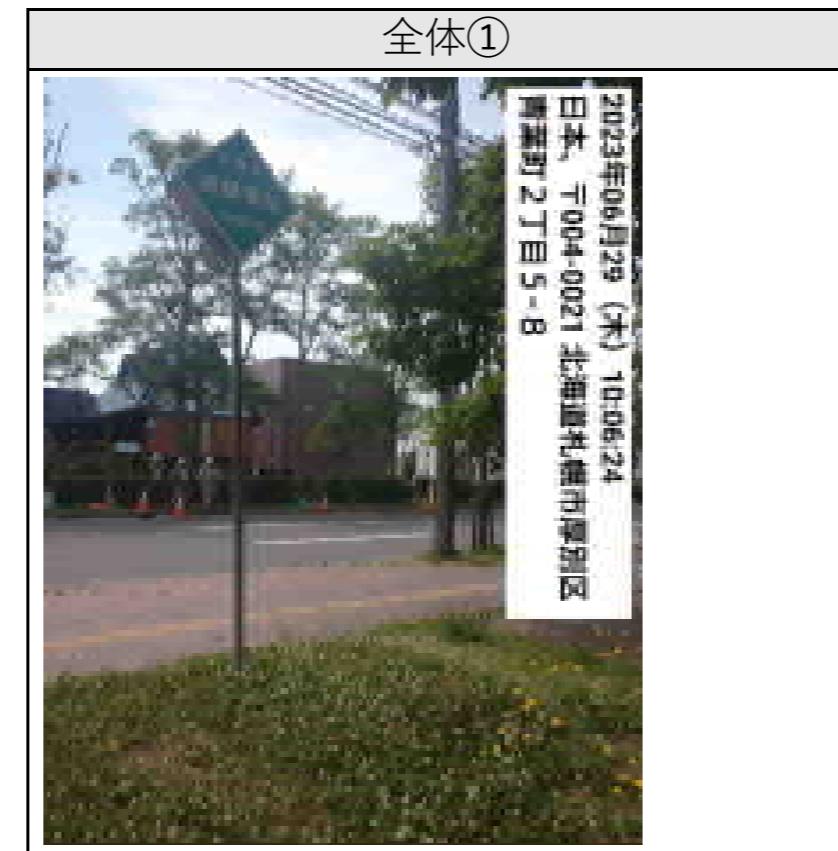
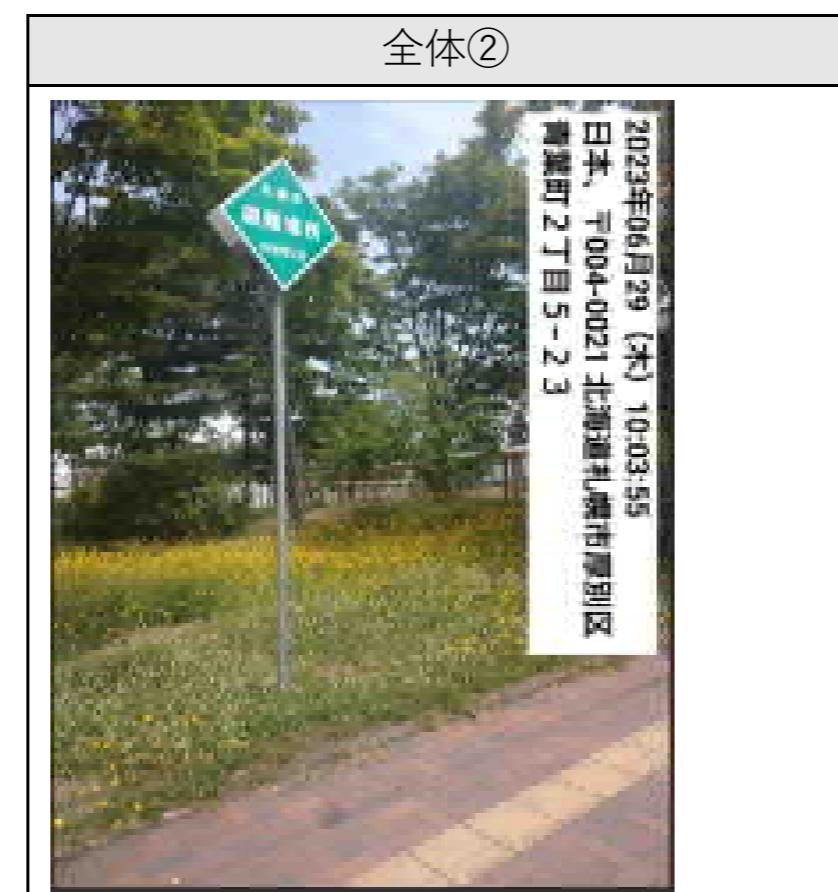
NO	394	
施設名	科学館公園	
所在地	北海道札幌市厚別区厚別中央1条5丁目2-20	
備考	自立式標識（小型）	合計:1箇所

看板部分 評価	A (危険性なし/破損なし)
看板部分 破損状況	
接合部分 評価	A (危険性なし/破損なし)
接合部分 破損状況	
ポール部分 評価	A (危険性なし/破損なし)
ポール部分 破損状況	
土台部分 評価	A (危険性なし/破損なし)
土台部分 破損状況

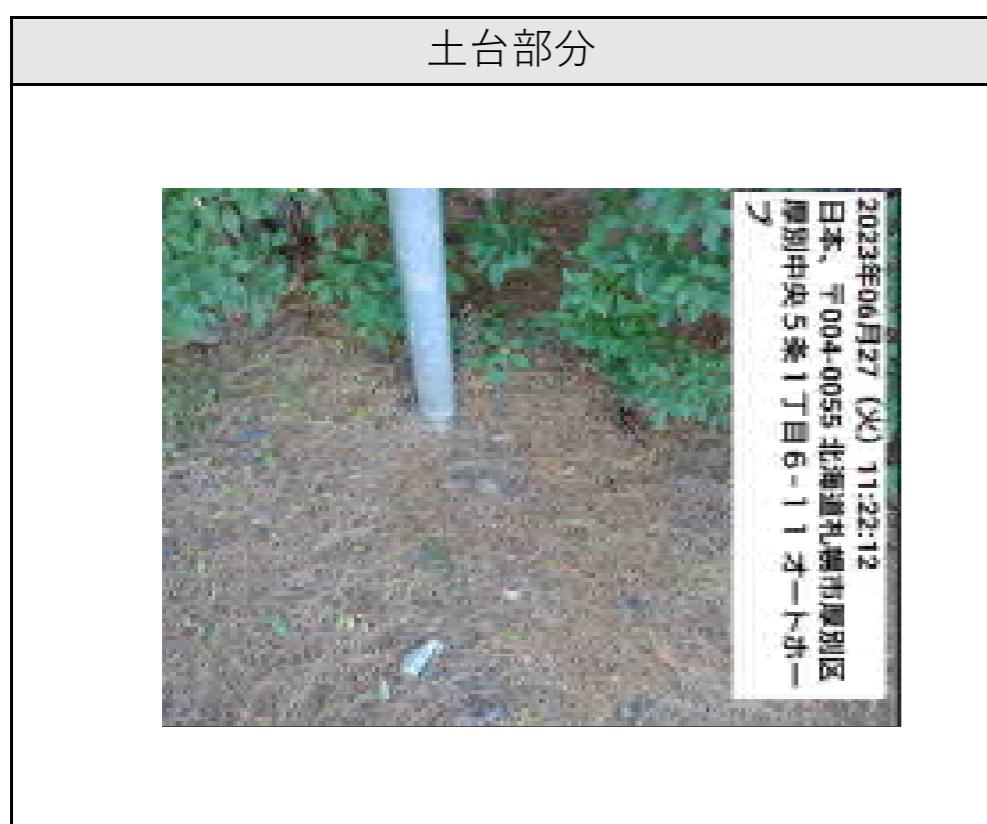
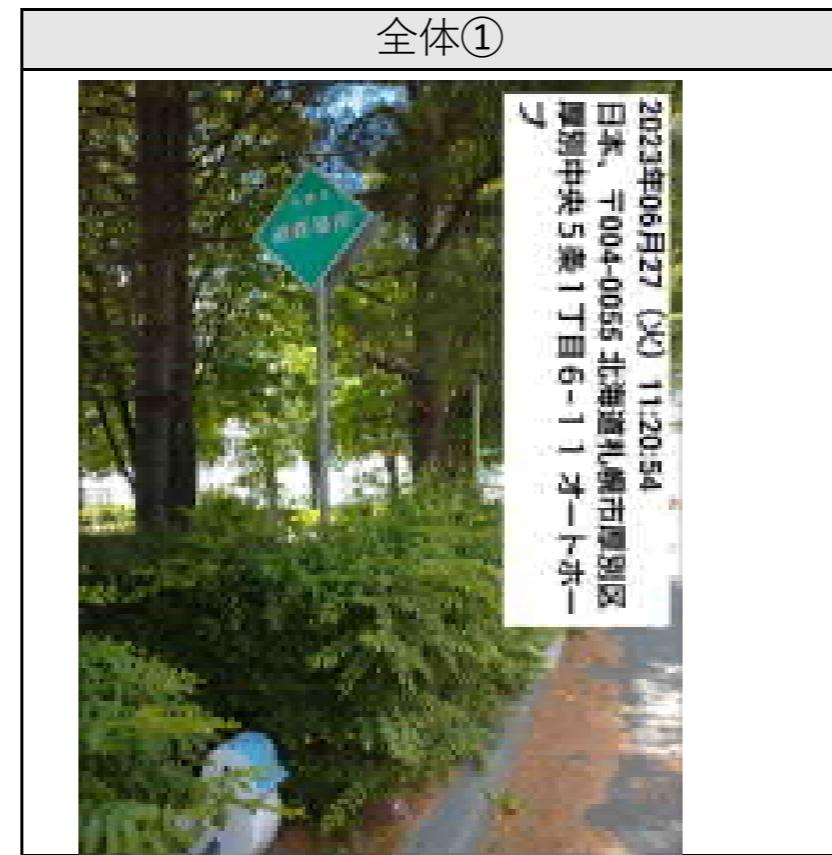
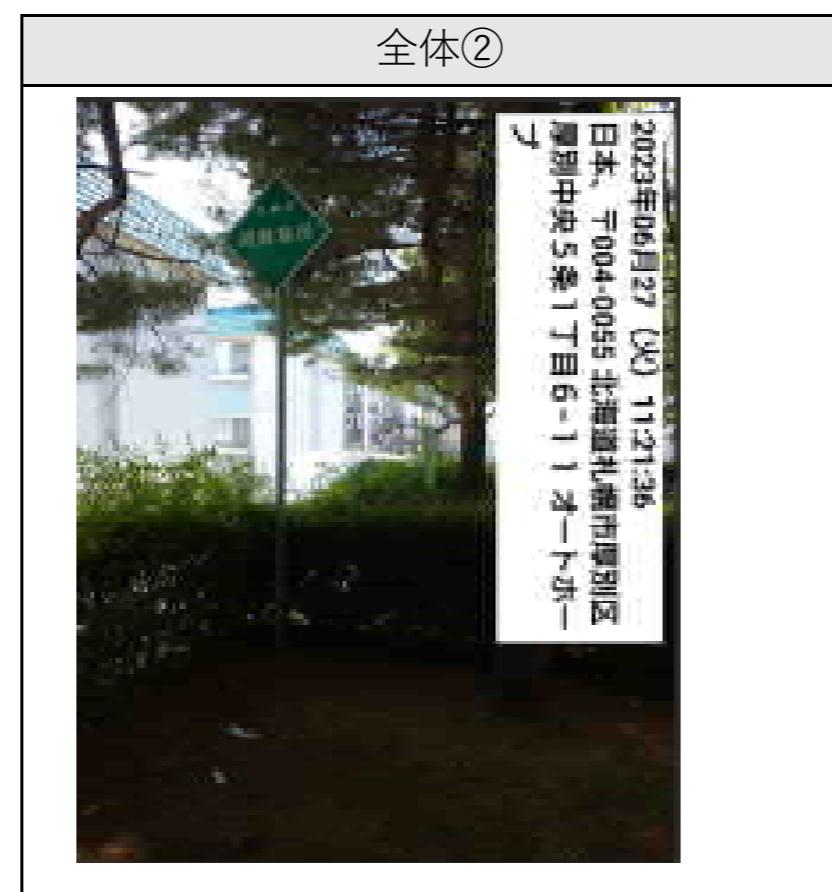
NO	395	
施設名	厚別あおぞら公園	
所在地	北海道札幌市厚別区厚別中央4条2丁目27	
備考	自立式標識（小型）	合計:1箇所

看板部分 評価	A (危険性なし/破損なし)
看板部分 破損状況	
接合部分 評価	A (危険性なし/破損なし)
接合部分 破損状況	
ポール部分 評価	A (危険性なし/破損なし)
ポール部分 破損状況	
土台部分 評価	A (危険性なし/破損なし)
土台部分 破損状況

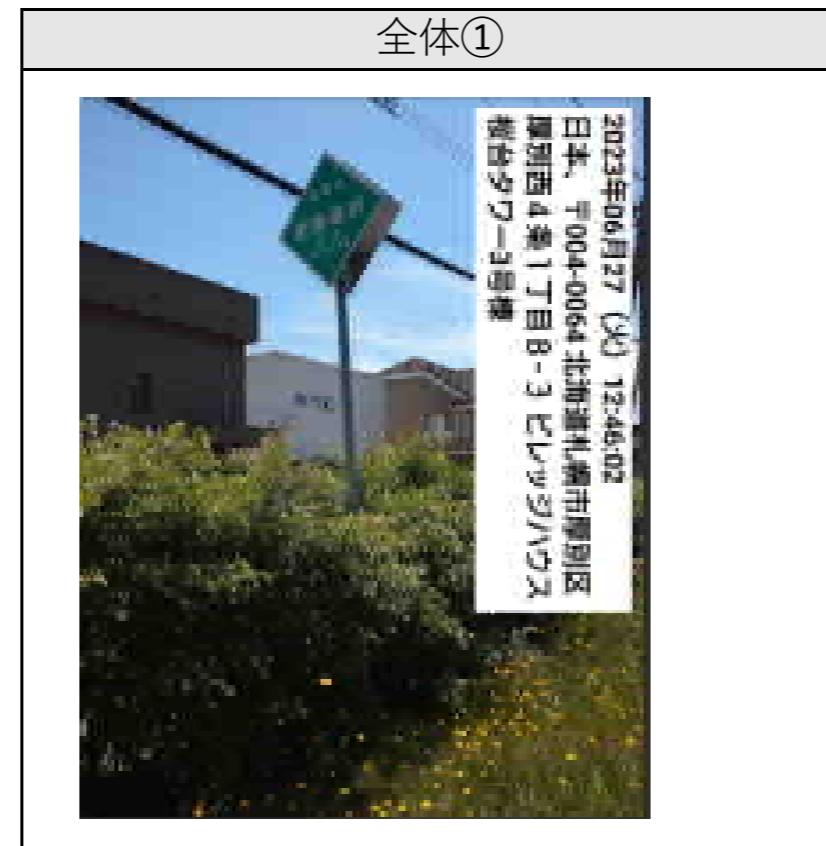
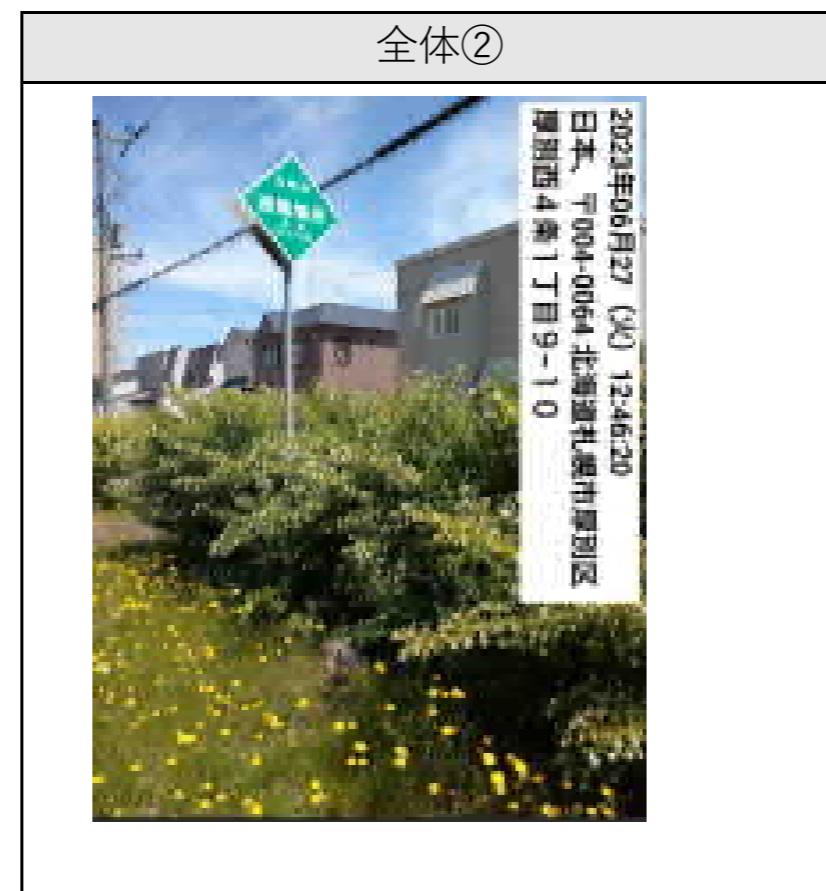
NO	396	
施設名	厚別あすなろ公園	
所在地	北海道札幌市厚別区厚別西4条1丁目8-2	
備考	自立式標識（小型）	合計:1箇所

看板部分 評価	A (危険性なし/破損なし)
看板部分 破損状況	
接合部分 評価	A (危険性なし/破損なし)
接合部分 破損状況	
ポール部分 評価	A (危険性なし/破損なし)
ポール部分 破損状況	
土台部分 評価	A (危険性なし/破損なし)
土台部分 破損状況

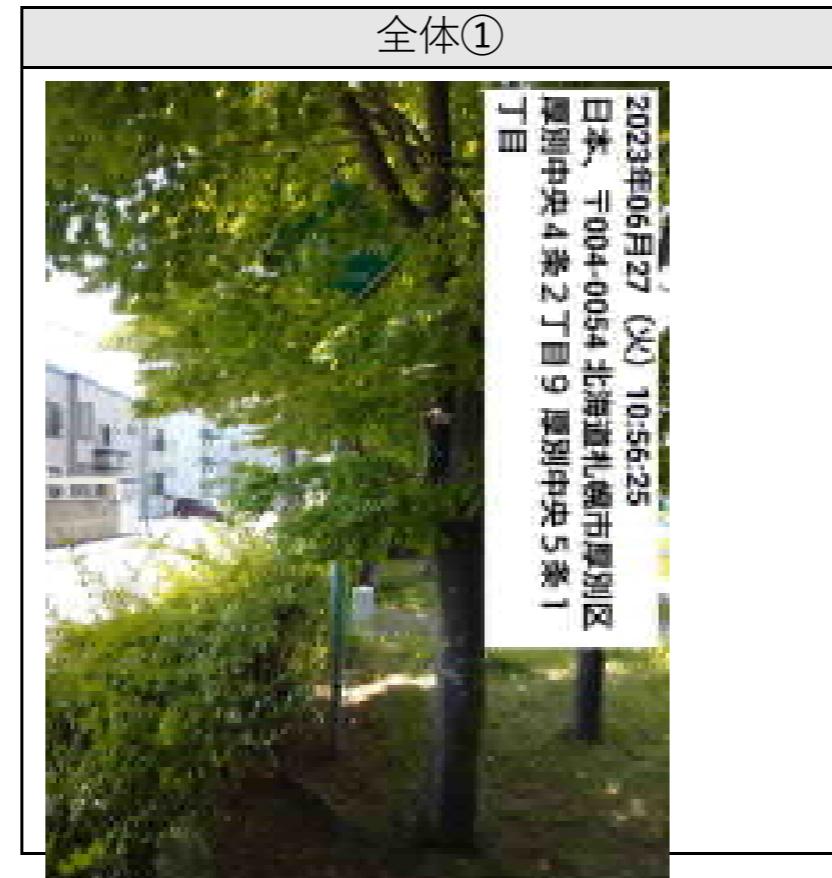
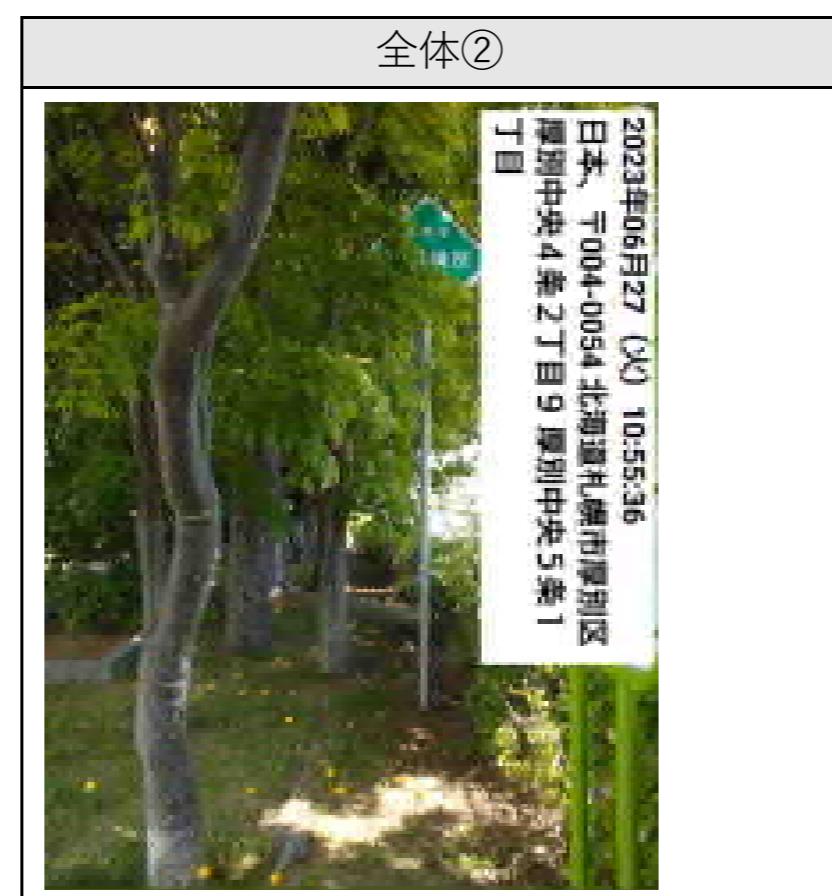
NO	397	
施設名	厚別いなほ公園	
所在地	北海道札幌市厚別区厚別中央4条2丁目6	
備考	自立式標識（小型）	合計:2箇所

看板部分 評価	A (危険性なし/破損なし)
看板部分 破損状況	
接合部分 評価	A (危険性なし/破損なし)
接合部分 破損状況	
ポール部分 評価	A (危険性なし/破損なし)
ポール部分 破損状況	
土台部分 評価	A (危険性なし/破損なし)
土台部分 破損状況

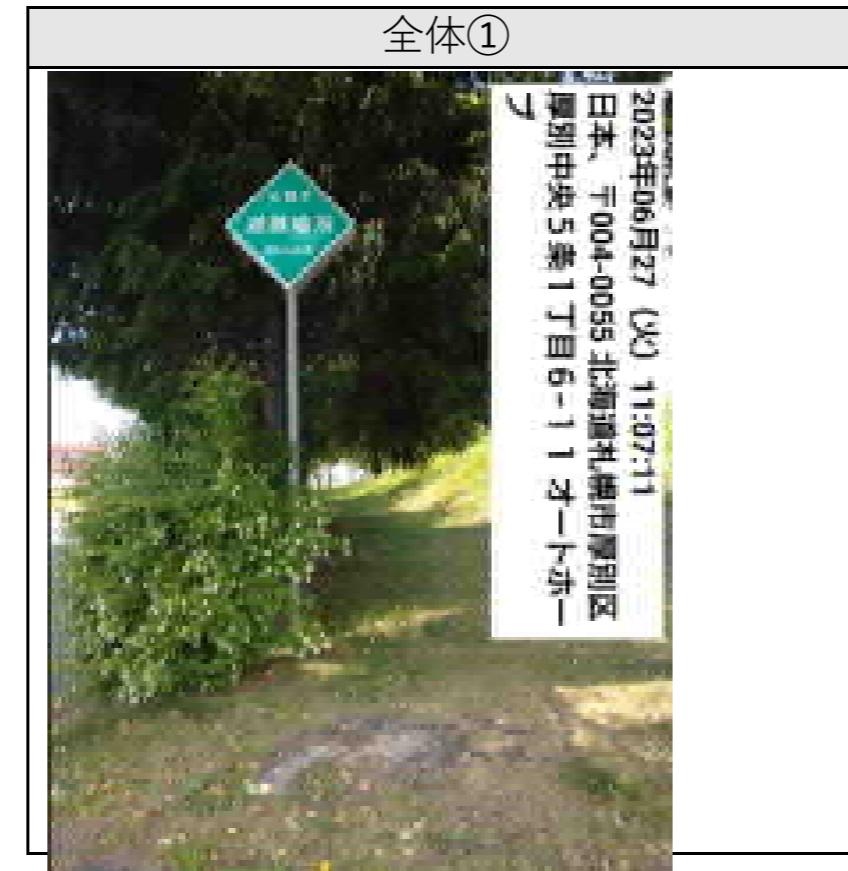
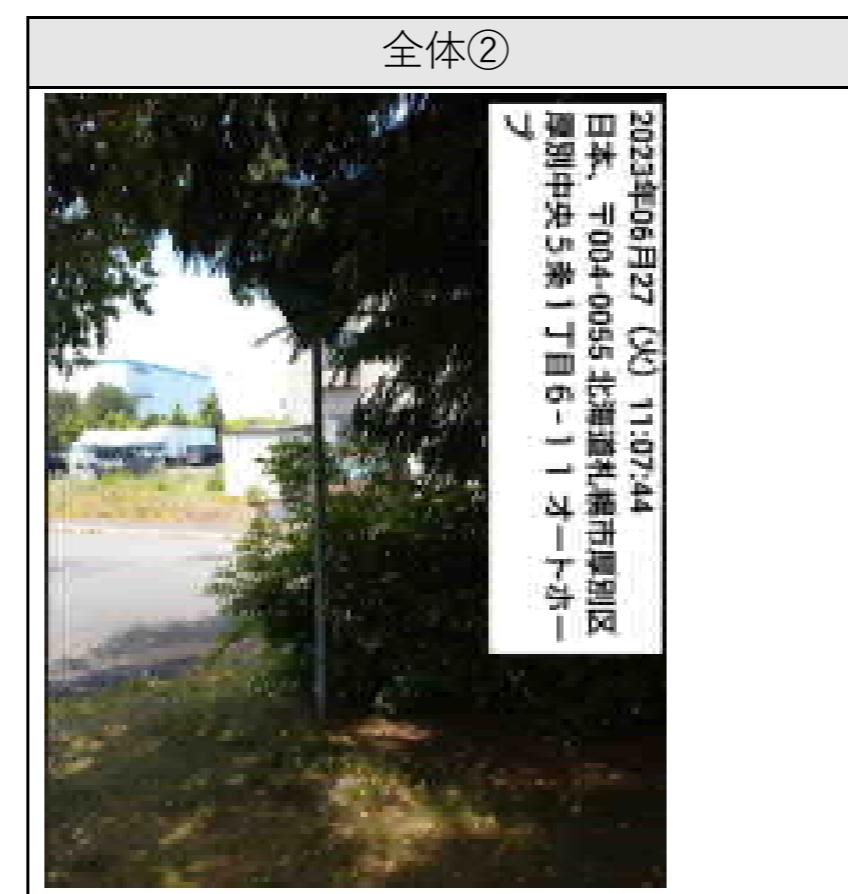
NO	397
施設名	厚別いなほ公園
所在地	北海道札幌市厚別区厚別中央4条2丁目6
備考	自立式標識（小型） 合計:2箇所

看板部分 評価	A (危険性なし/破損なし)
看板部分 破損状況	
接合部分 評価	A (危険性なし/破損なし)
接合部分 破損状況	
ポール部分 評価	A (危険性なし/破損なし)
ポール部分 破損状況	
土台部分 評価	A (危険性なし/破損なし)
土台部分 破損状況

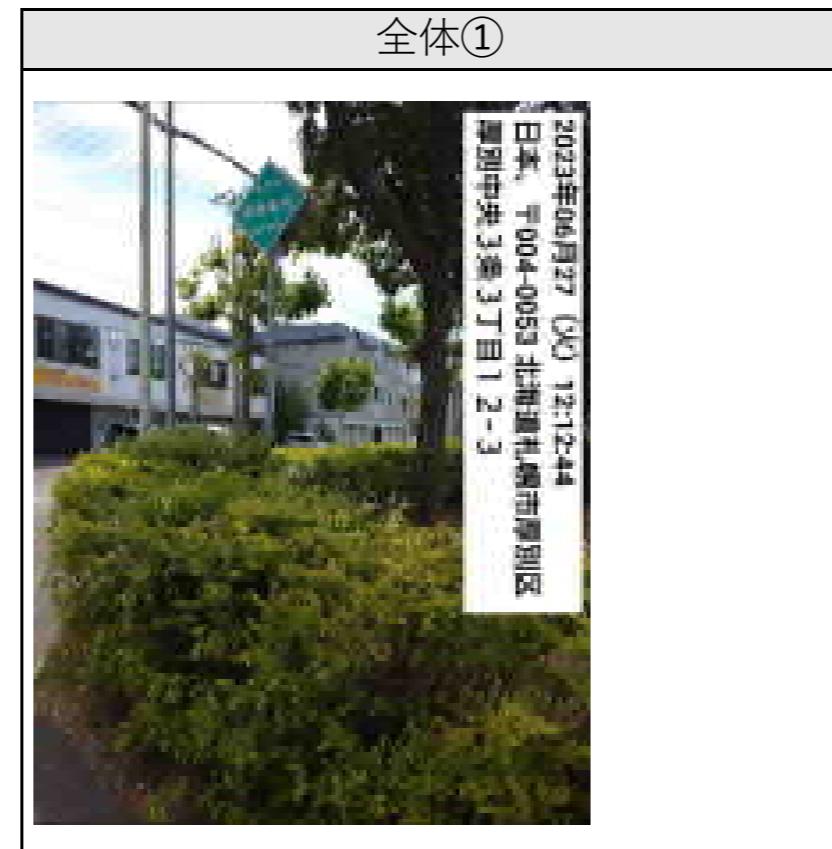
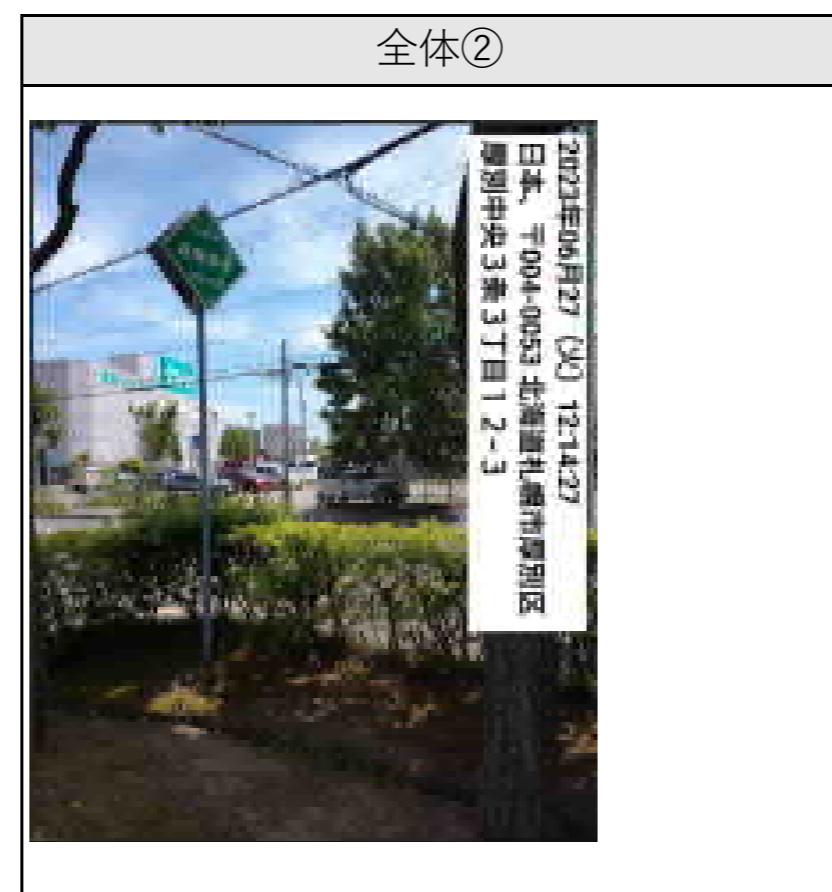
NO	404	
施設名	厚別中央公園	
所在地	札幌市厚別区厚別中央3条3丁目13	
備考	自立式標識（小型）	合計:1箇所

看板部分 評価	A (危険性なし/破損なし)
看板部分 破損状況	
接合部分 評価	A (危険性なし/破損なし)
接合部分 破損状況	
ポール部分 評価	A (危険性なし/破損なし)
ポール部分 破損状況	
土台部分 評価	A (危険性なし/破損なし)
土台部分 破損状況
