令和5年度 避難場所標識撤去に係る事前調査業務 調査報告書

NO	374	
施設名	青葉町みどり公園	
所在地	北海道札幌市厚別区青葉町13丁目11-17	
備考	自立式標識（小型）	合計:1箇所

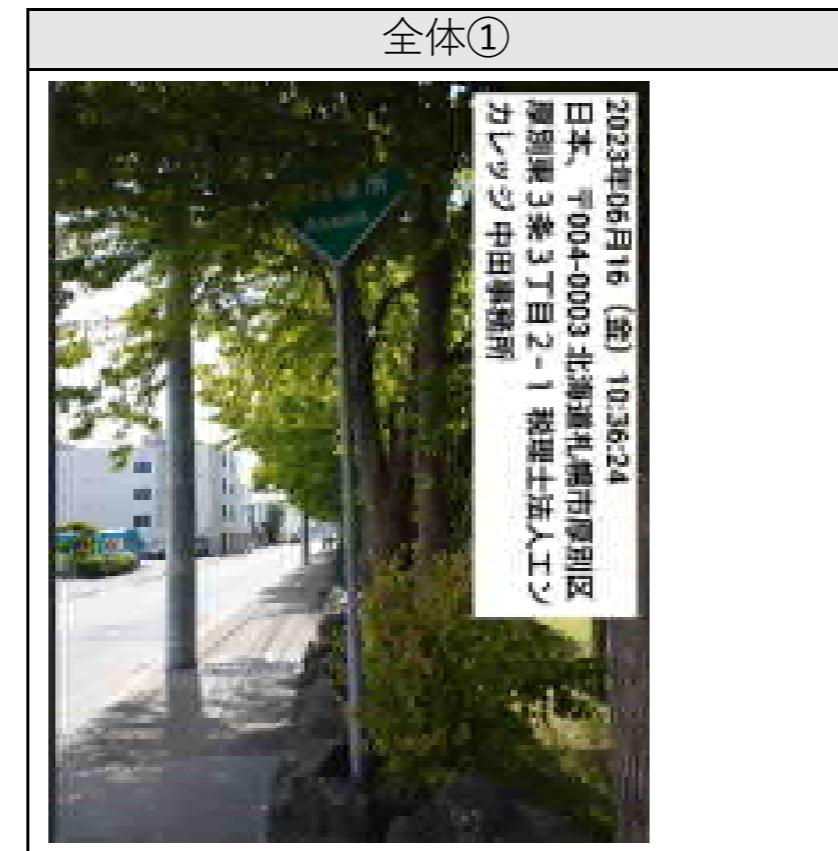
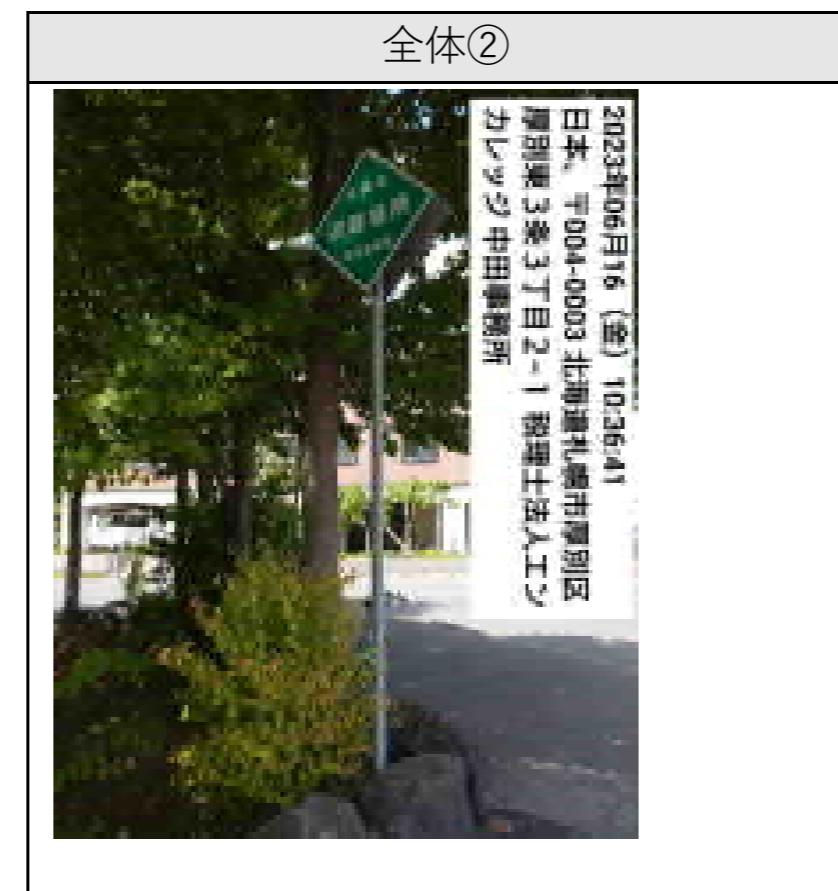
NO	405	
施設名	厚別東緑地	
所在地	北海道札幌市厚別区厚別東3条2丁目1 - 10	
備考	自立式標識（小型）	合計:1箇所

看板部分 評価	A (危険性なし/破損なし)
看板部分 破損状況	
接合部分 評価	A (危険性なし/破損なし)
接合部分 破損状況	
ポール部分 評価	A (危険性なし/破損なし)
ポール部分 破損状況	
土台部分 評価	A (危険性なし/破損なし)
土台部分 破損状況

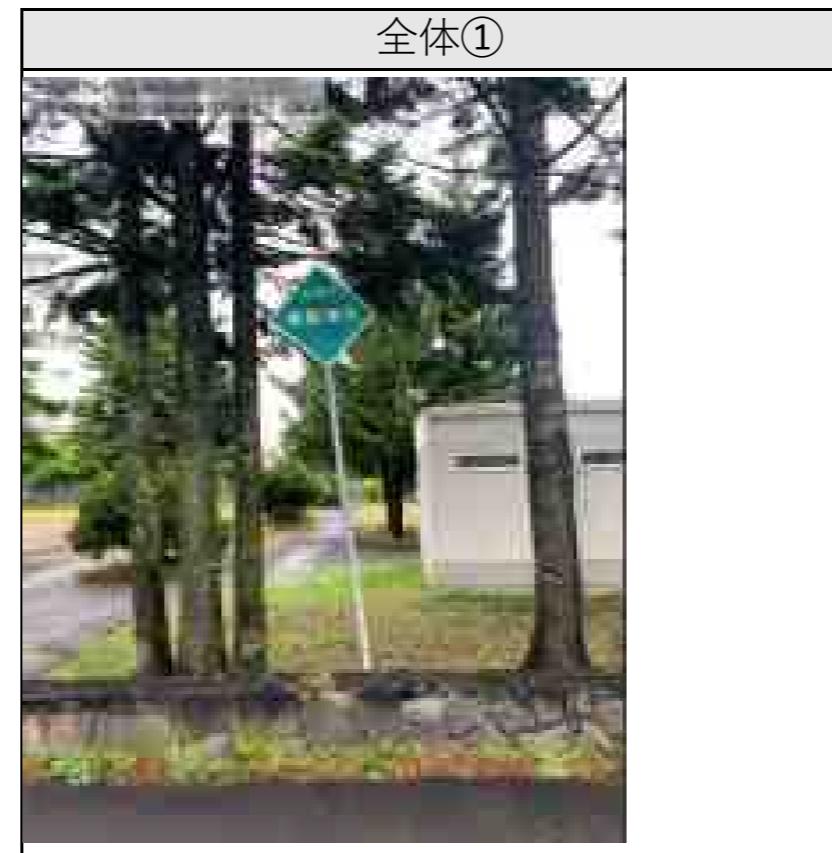
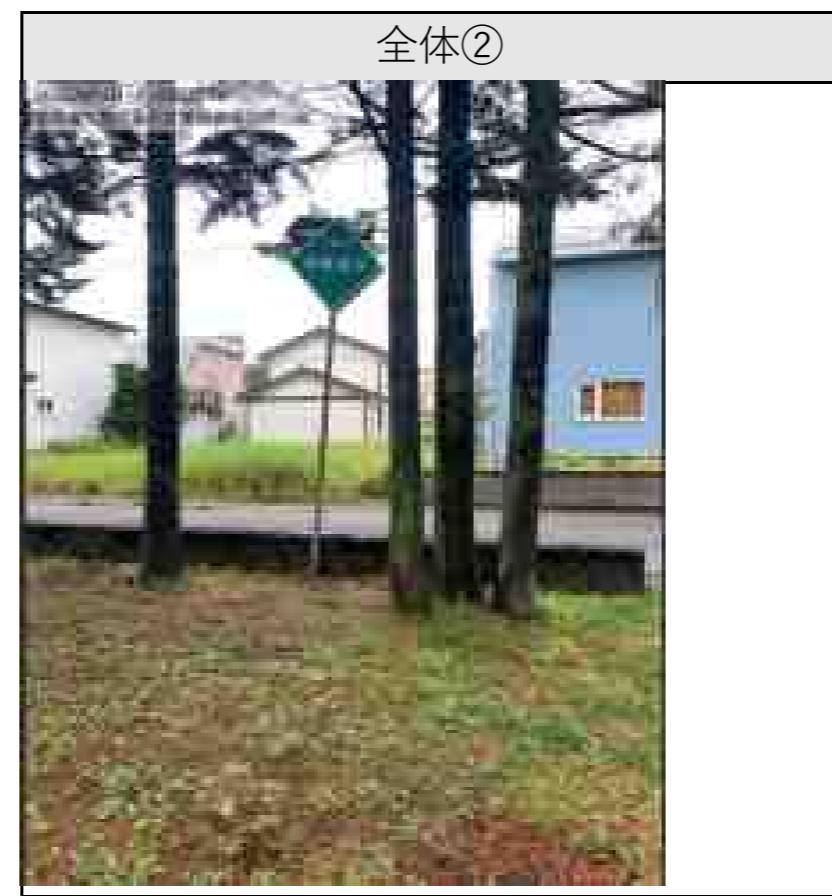
NO	406	
施設名	厚別南公園	
所在地	北海道札幌市厚別区厚別南5丁目17-56	
備考	自立式標識（小型）	合計:1箇所

看板部分 評価	A (危険性なし/破損なし)
看板部分 破損状況	
接合部分 評価	A (危険性なし/破損なし)
接合部分 破損状況	
ポール部分 評価	A (危険性なし/破損なし)
ポール部分 破損状況	
土台部分 評価	A (危険性なし/破損なし)
土台部分 破損状況

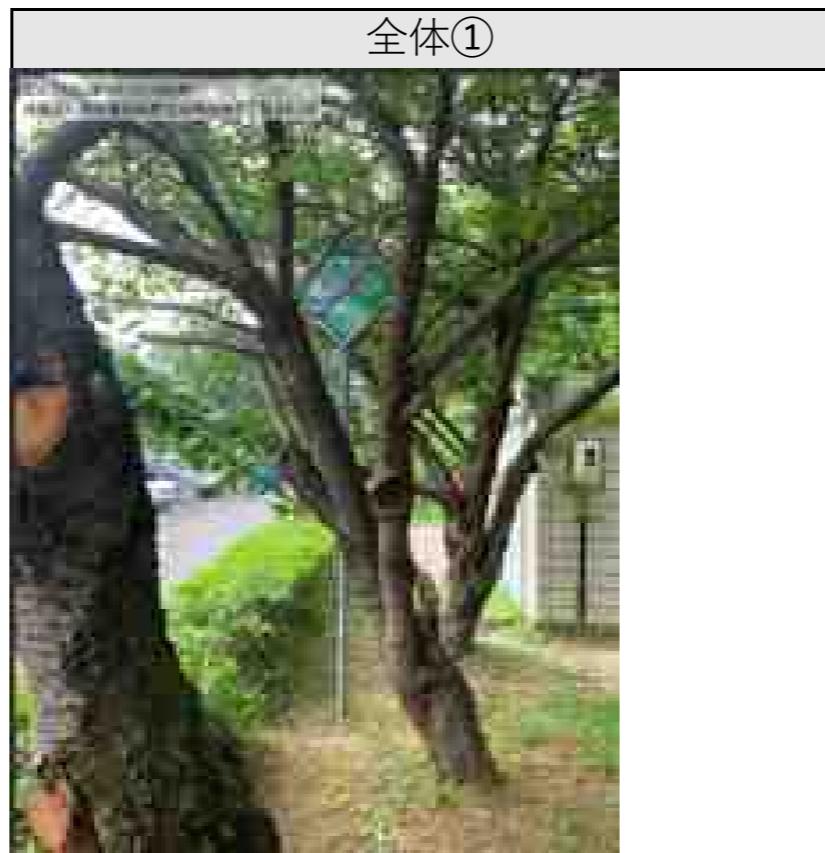
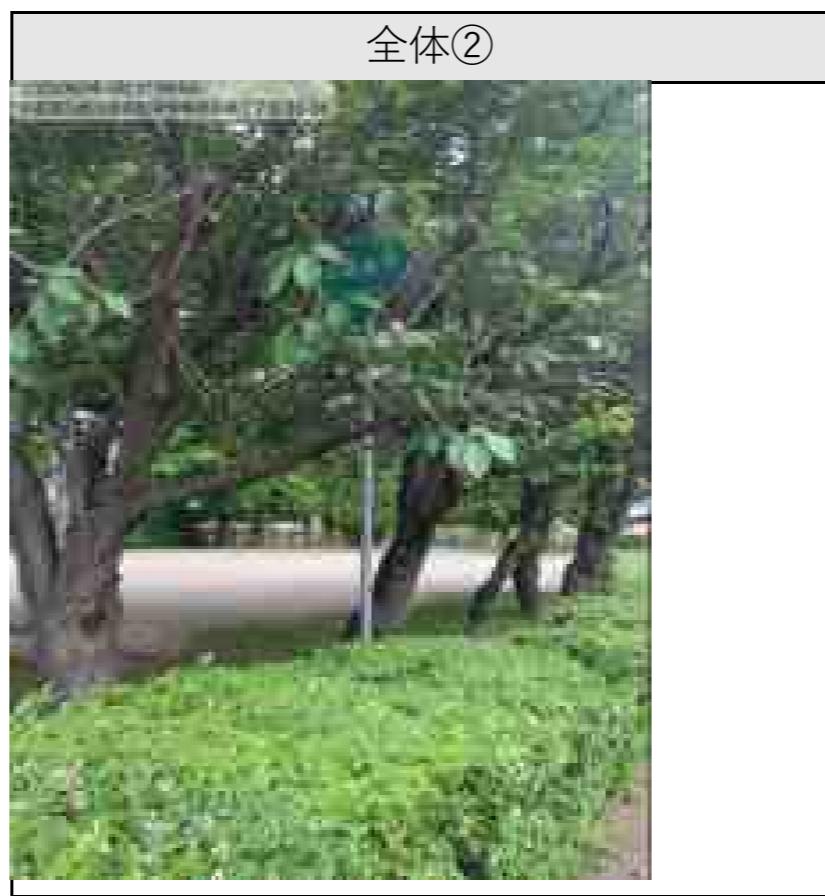
NO	407	
施設名	厚別南白樺公園	
所在地	北海道札幌市厚別区厚別南 2 丁目 3 1	
備考	自立式標識（小型）	合計:1箇所

看板部分 評価	A (危険性なし/破損なし)
看板部分 破損状況	
接合部分 評価	A (危険性なし/破損なし)
接合部分 破損状況	
ポール部分 評価	A (危険性なし/破損なし)
ポール部分 破損状況	
土台部分 評価	A (危険性なし/破損なし)
土台部分 破損状況

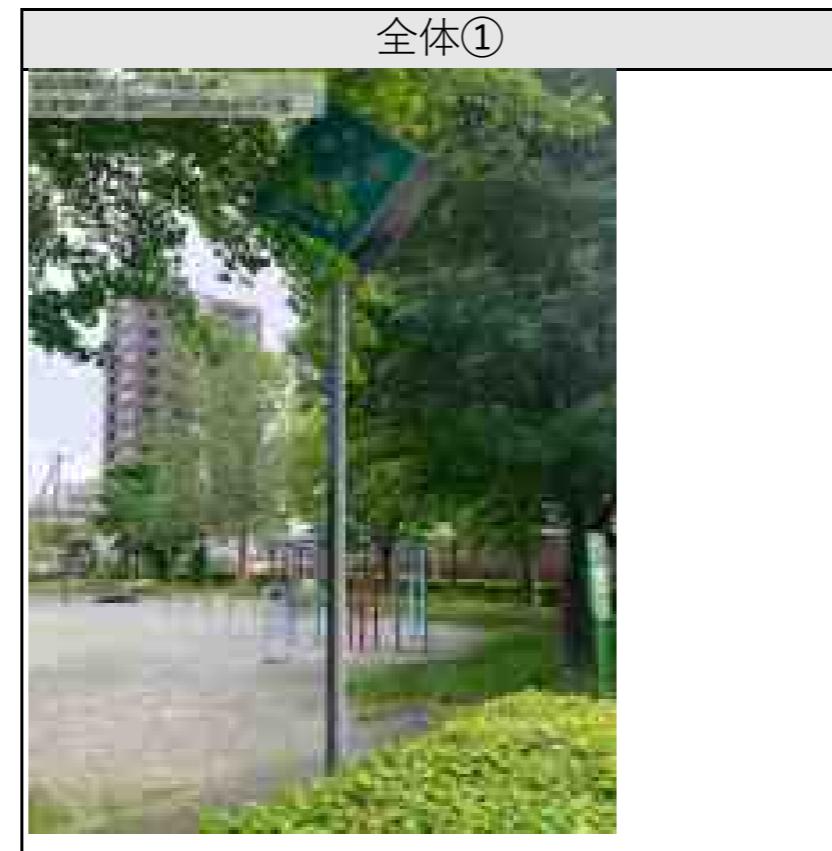
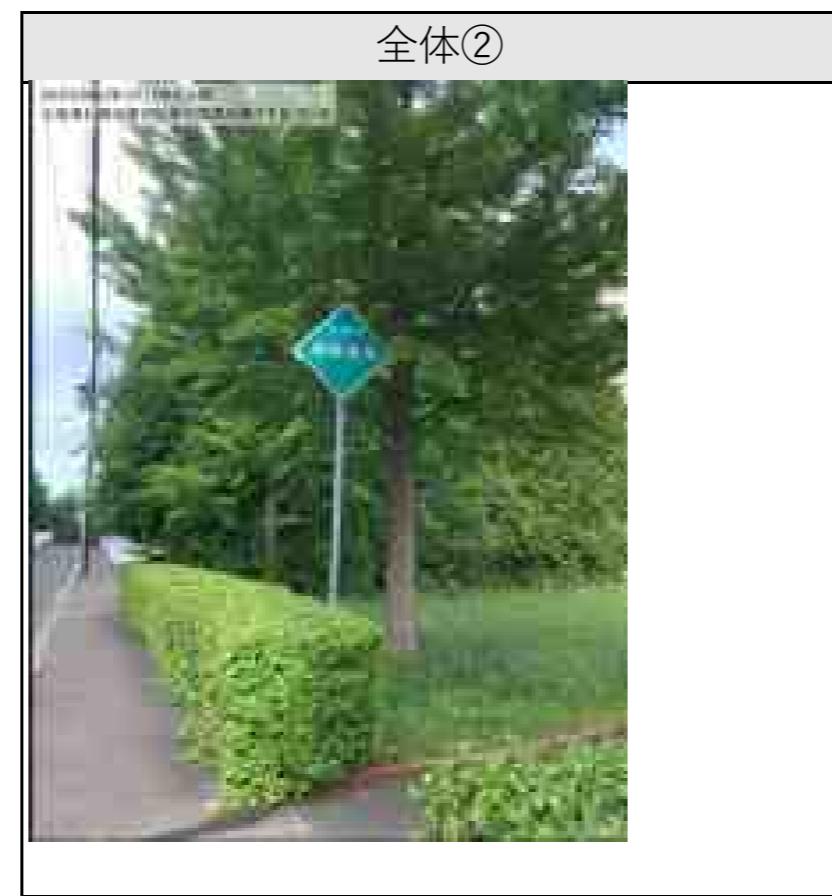
NO	408	
施設名	厚別南風の子公園	
所在地	北海道札幌市厚別区厚別南1丁目12-1	
備考	自立式標識（小型）	合計:1箇所

看板部分 評価	A (危険性なし/破損なし)
看板部分 破損状況	
接合部分 評価	A (危険性なし/破損なし)
接合部分 破損状況	
ポール部分 評価	A (危険性なし/破損なし)
ポール部分 破損状況	
土台部分 評価	A (危険性なし/破損なし)
土台部分 破損状況

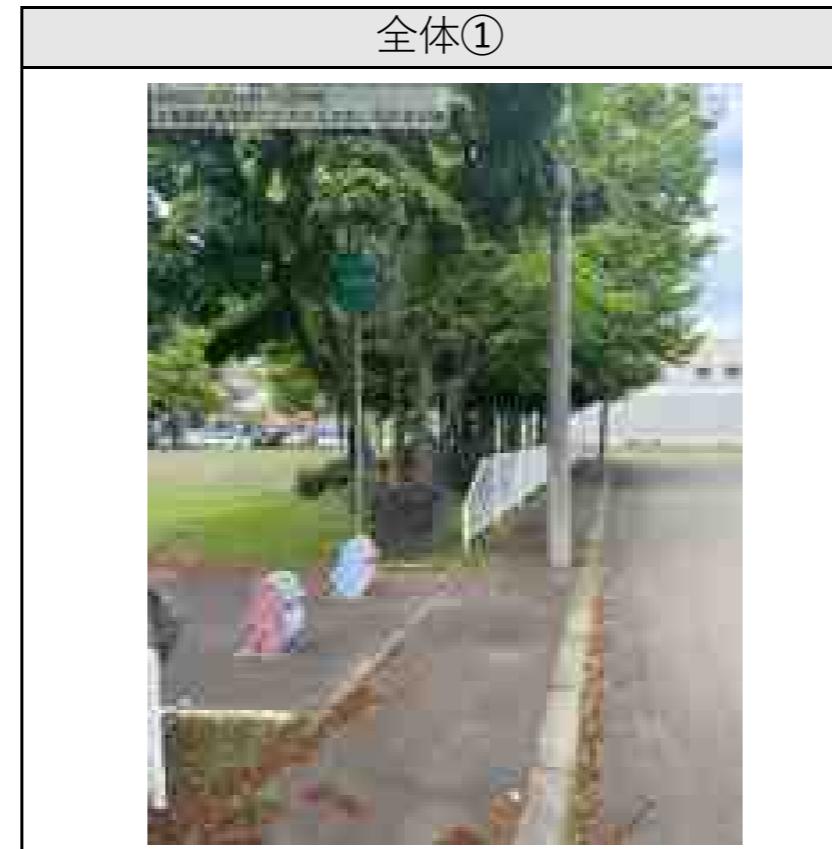
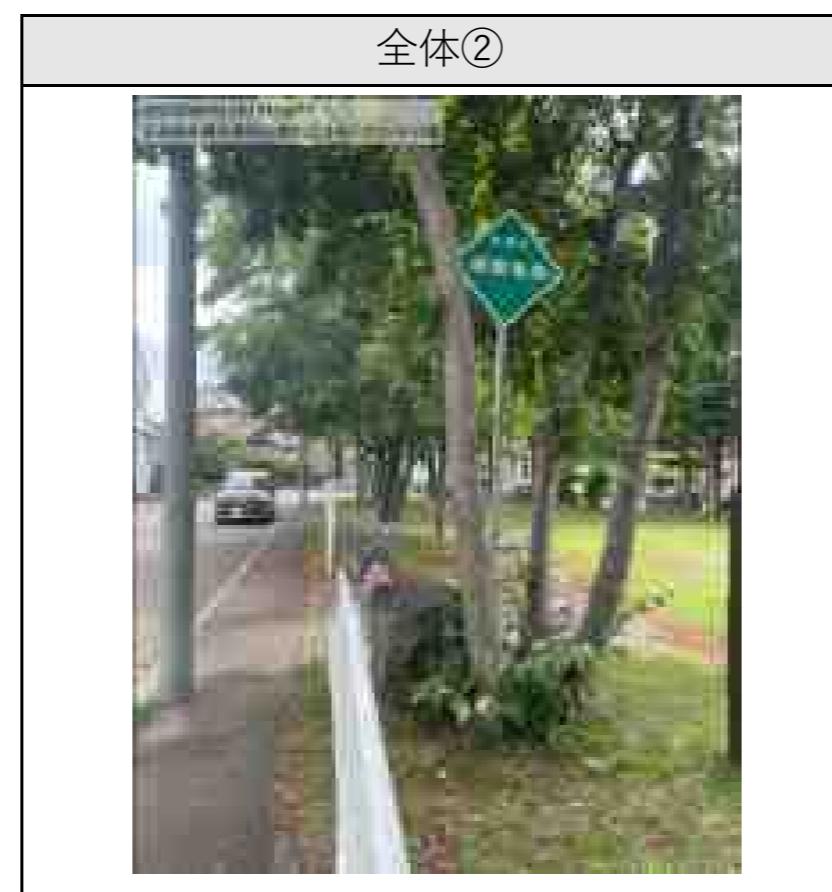
NO	410	
施設名	厚別北にれのき公園	
所在地	北海道札幌市厚別区厚別北3条5丁目4	
備考	自立式標識（小型）	合計:1箇所

看板部分 評価	A (危険性なし/破損なし)
看板部分 破損状況	
接合部分 評価	A (危険性なし/破損なし)
接合部分 破損状況	
ポール部分 評価	A (危険性なし/破損なし)
ポール部分 破損状況	
土台部分 評価	A (危険性なし/破損なし)
土台部分 破損状況

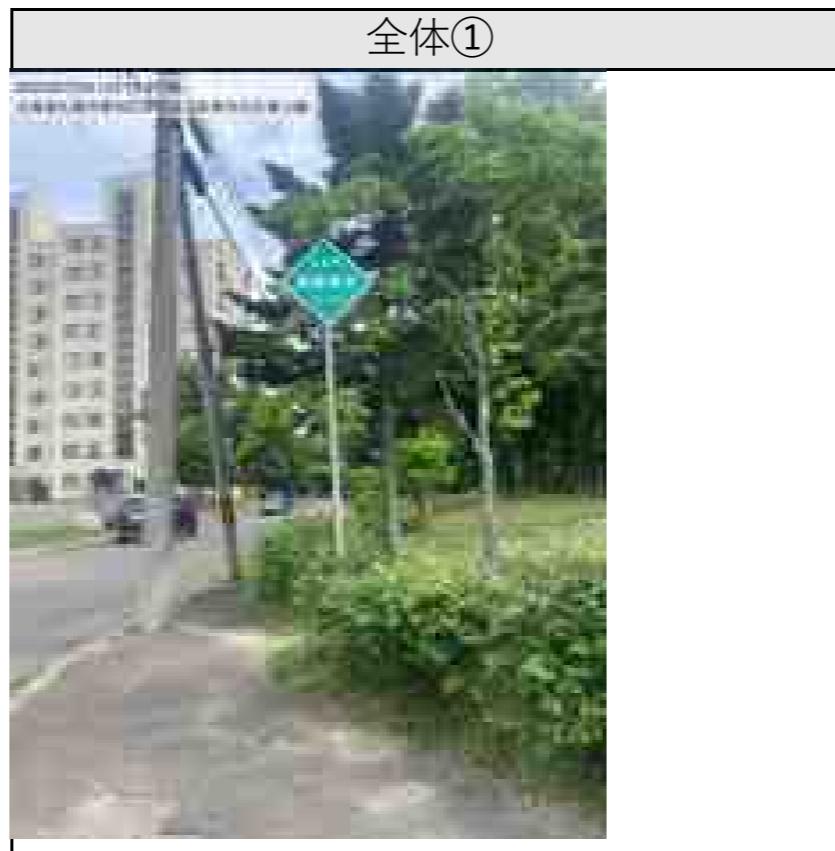
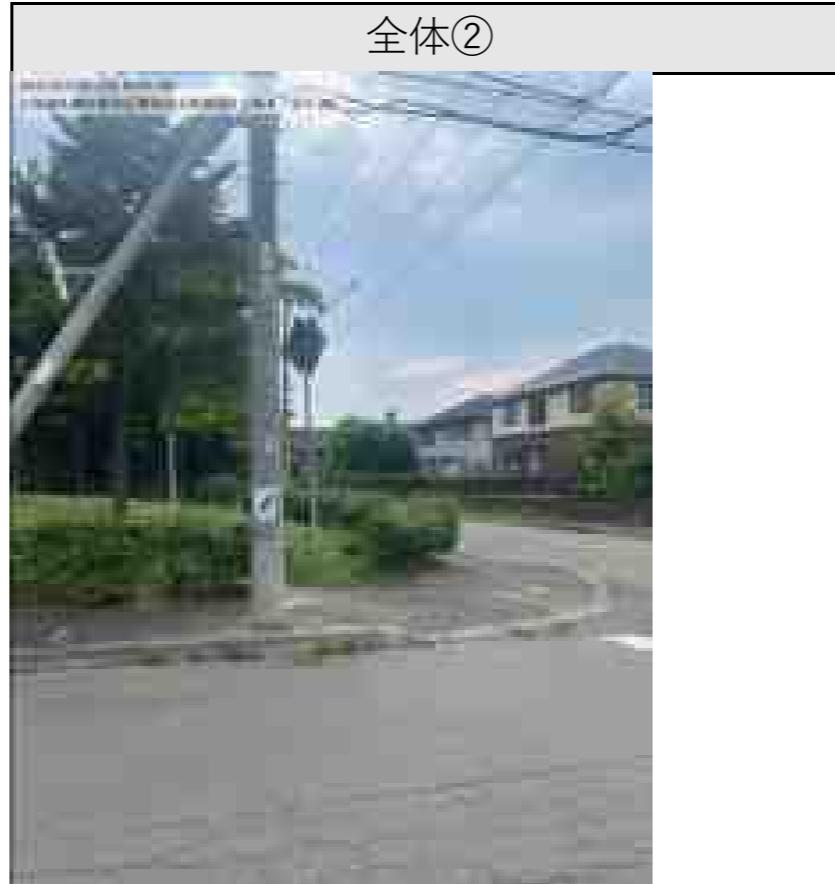
NO	411	
施設名	厚別北若葉公園	
所在地	北海道札幌市厚別区厚別北2条4丁目2	
備考	自立式標識（小型）	合計:1箇所

看板部分 評価	A (危険性なし/破損なし)
看板部分 破損状況	
接合部分 評価	A (危険性なし/破損なし)
接合部分 破損状況	
ポール部分 評価	A (危険性なし/破損なし)
ポール部分 破損状況	
土台部分 評価	A (危険性なし/破損なし)
土台部分 破損状況

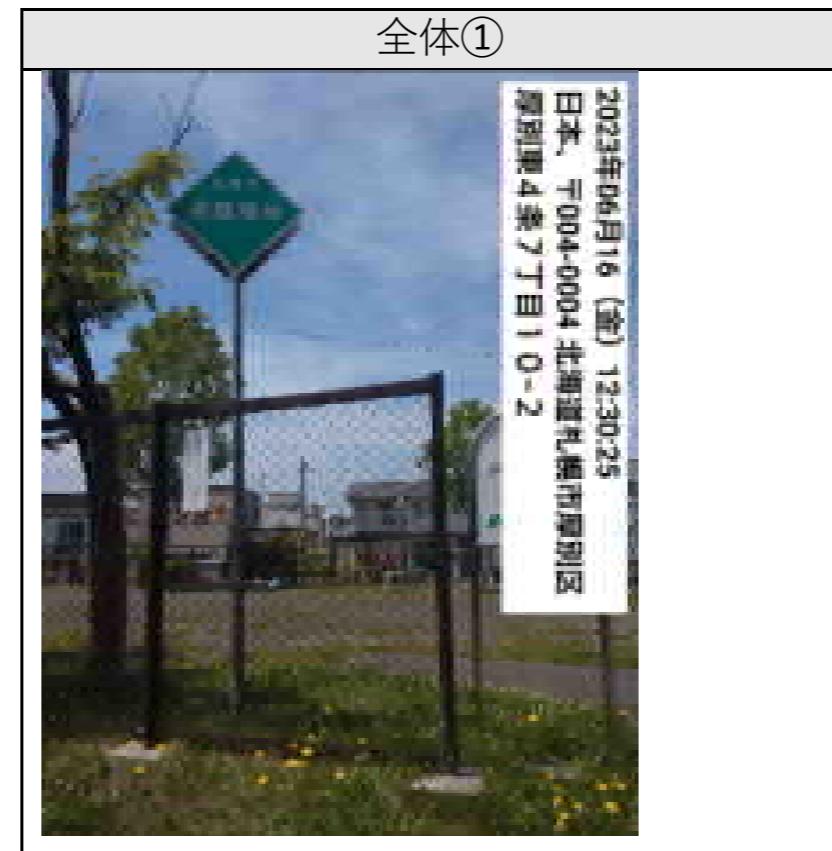
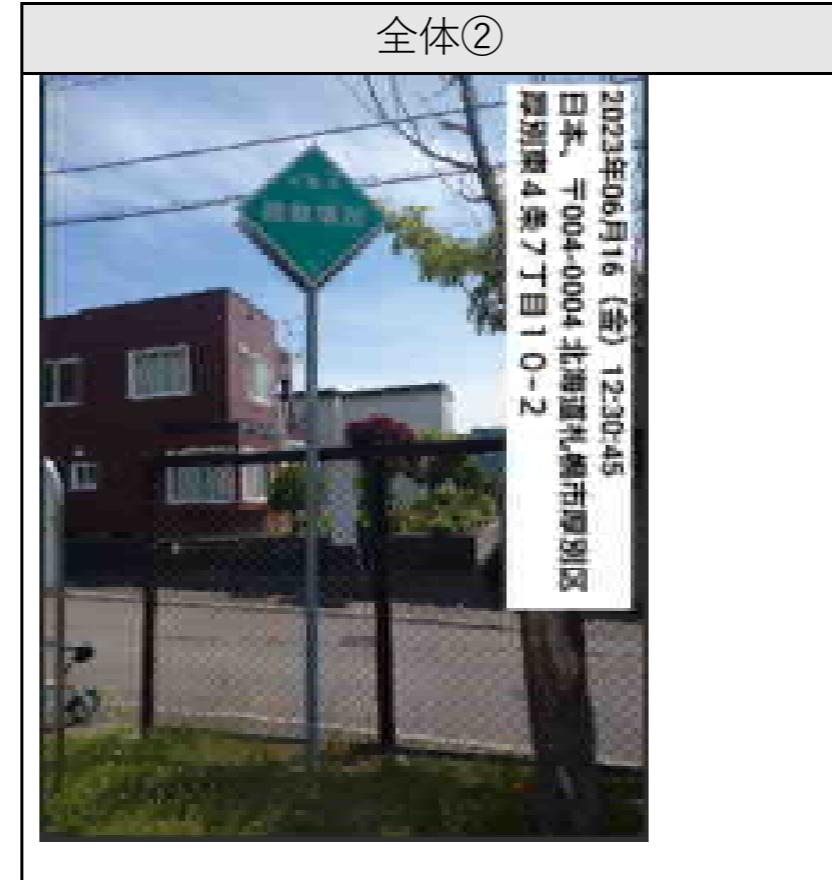
NO	413	
施設名	小野幌桂丘公園	
所在地	北海道札幌市厚別区厚別東4条7丁目11	
備考	自立式標識（小型）	合計:1箇所

看板部分 評価	A (危険性なし/破損なし)
看板部分 破損状況	
接合部分 評価	A (危険性なし/破損なし)
接合部分 破損状況	
ポール部分 評価	A (危険性なし/破損なし)
ポール部分 破損状況	
土台部分 評価	A (危険性なし/破損なし)
土台部分 破損状況

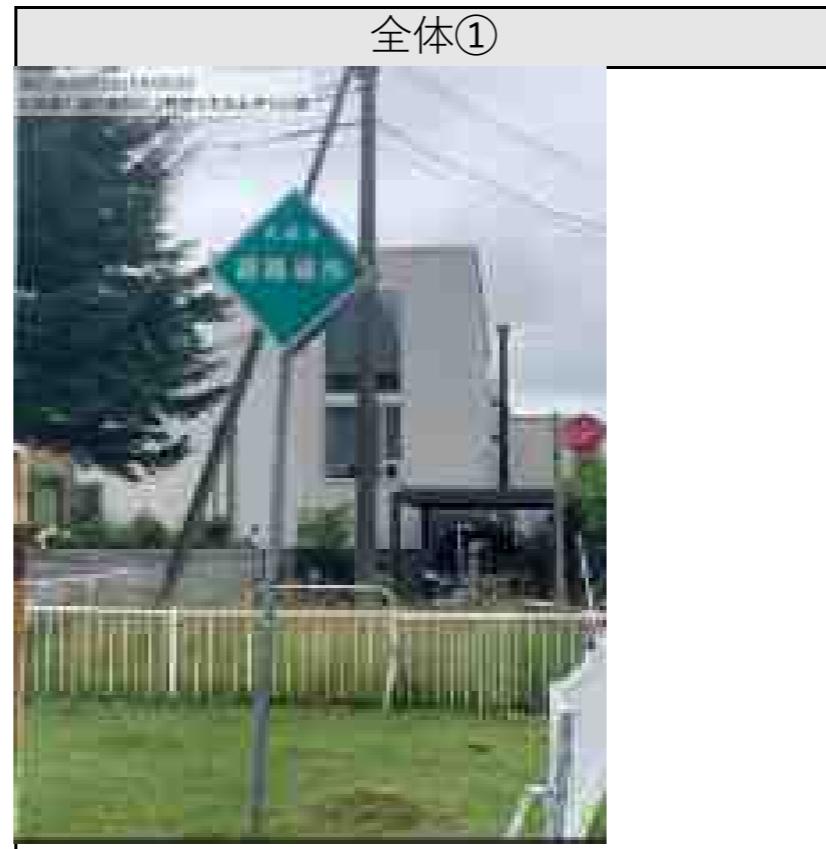
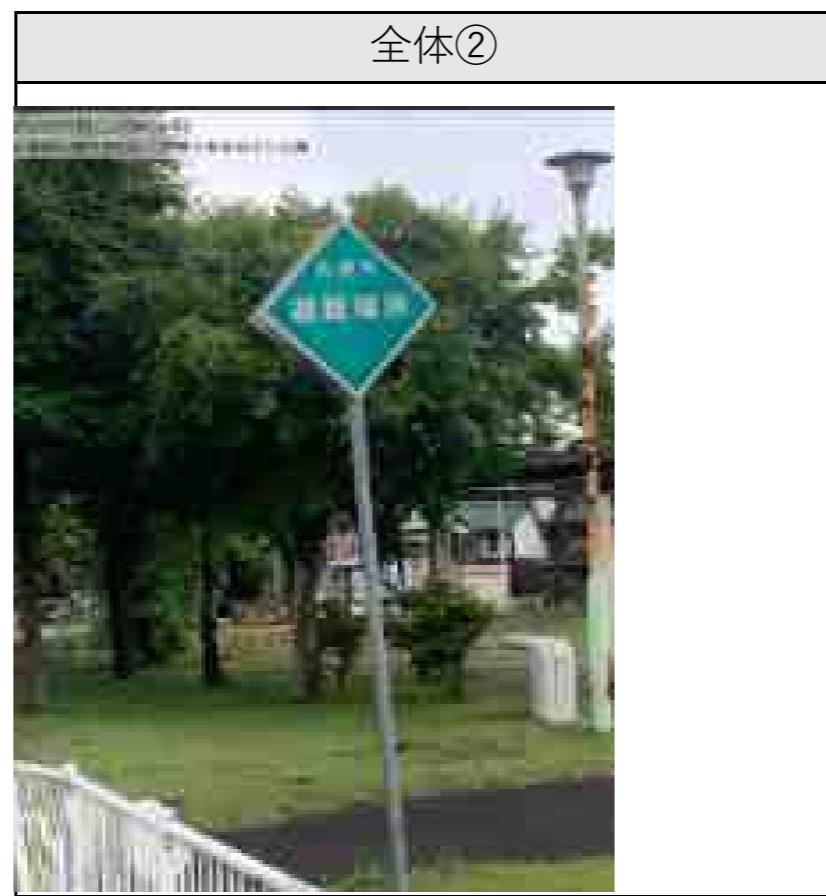
NO	414	
施設名	上野幌あおぞら公園	
所在地	北海道札幌市厚別区上野幌3条3丁目18	
備考	自立式標識（小型）	合計:1箇所

看板部分 評価	A (危険性なし/破損なし)
看板部分 破損状況	
接合部分 評価	A (危険性なし/破損なし)
接合部分 破損状況	
ポール部分 評価	A (危険性なし/破損なし)
ポール部分 破損状況	
土台部分 評価	A (危険性なし/破損なし)
土台部分 破損状況

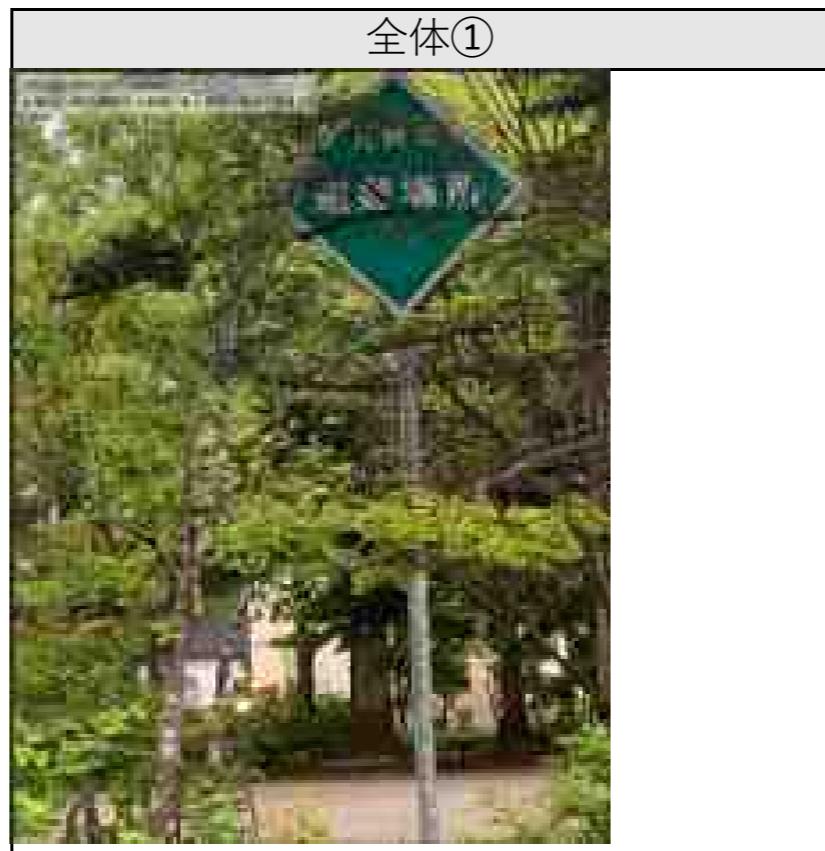
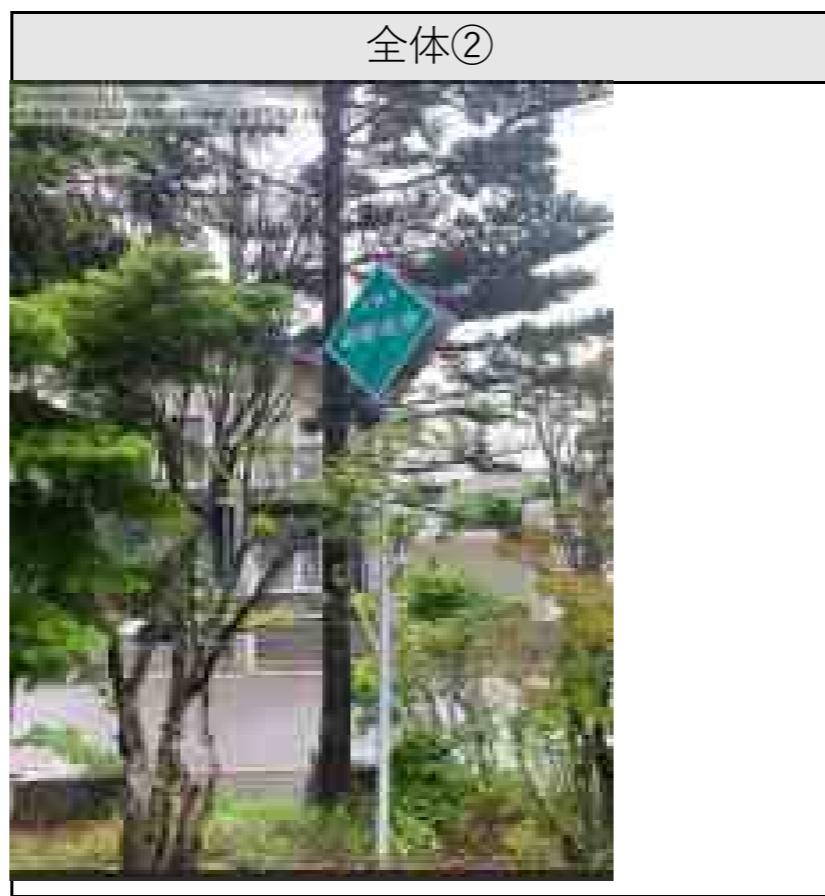
NO	415	
施設名	上野幌いずみ公園	
所在地	北海道札幌市厚別区上野幌2条6丁目2-1	
備考	自立式標識（小型）	合計:1箇所

看板部分 評価	A (危険性なし/破損なし)
看板部分 破損状況	
接合部分 評価	A (危険性なし/破損なし)
接合部分 破損状況	
ポール部分 評価	A (危険性なし/破損なし)
ポール部分 破損状況	
土台部分 評価	A (危険性なし/破損なし)
土台部分 破損状況

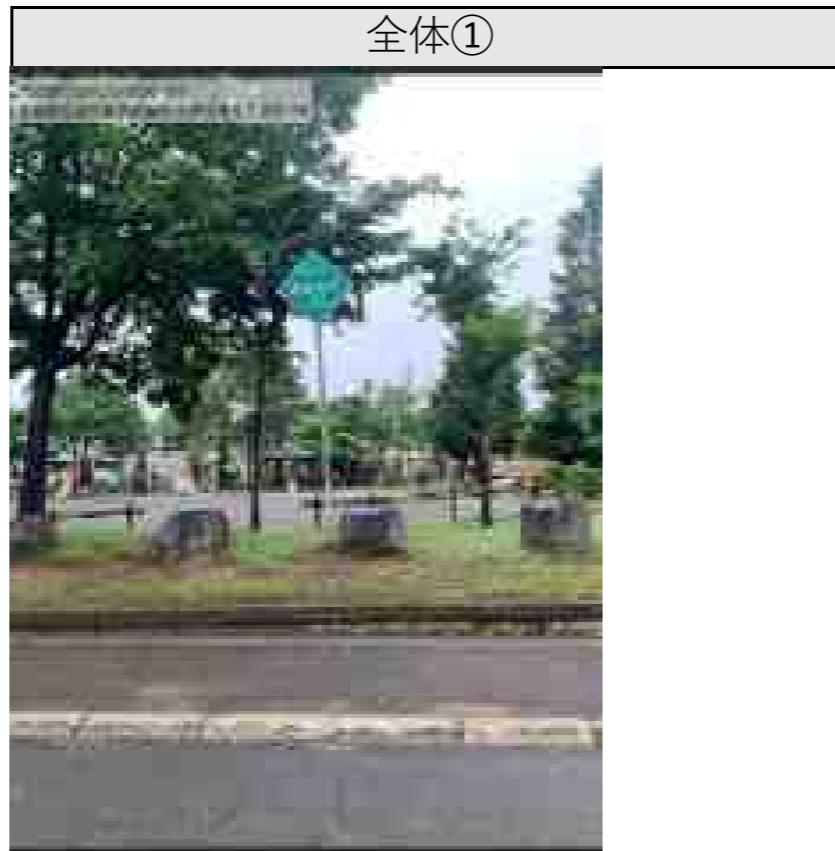
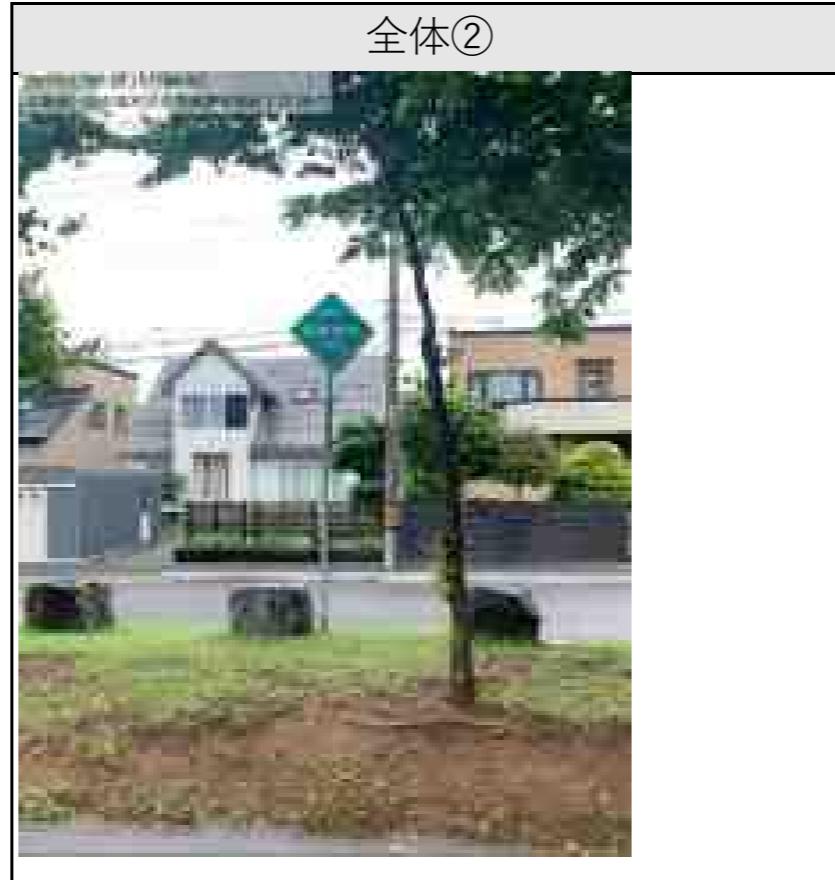
NO	416	
施設名	上野幌すみれ公園	
所在地	札幌市厚別区厚別南5丁目13	
備考	自立式標識（小型）	合計:1箇所

看板部分 評価	A (危険性なし/破損なし)
看板部分 破損状況	
接合部分 評価	A (危険性なし/破損なし)
接合部分 破損状況	
ポール部分 評価	A (危険性なし/破損なし)
ポール部分 破損状況	
土台部分 評価	A (危険性なし/破損なし)
土台部分 破損状況

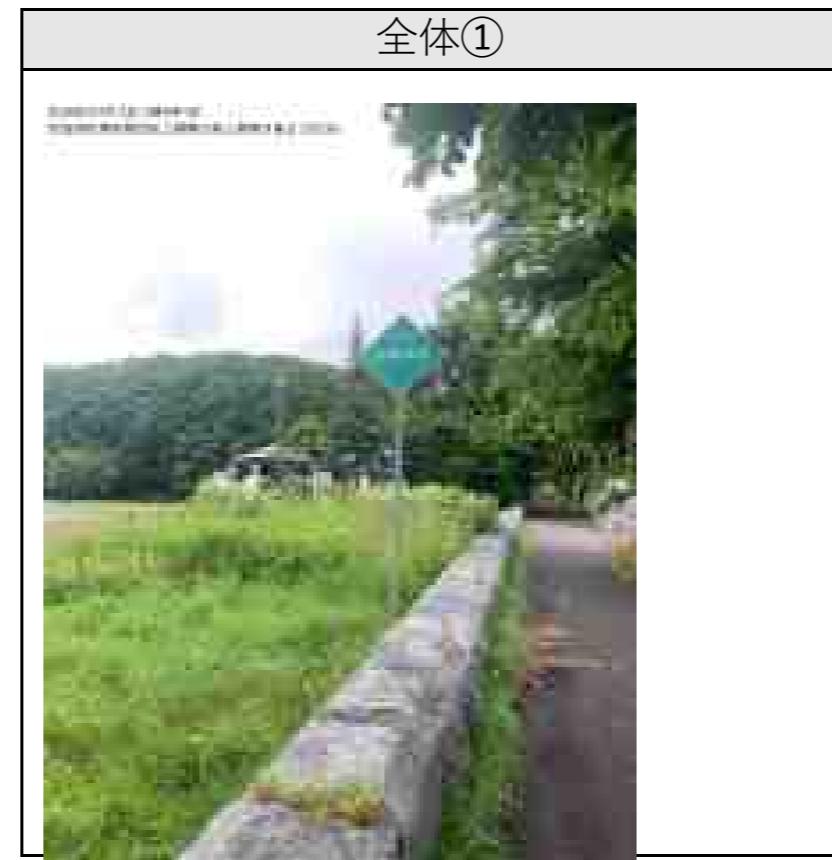
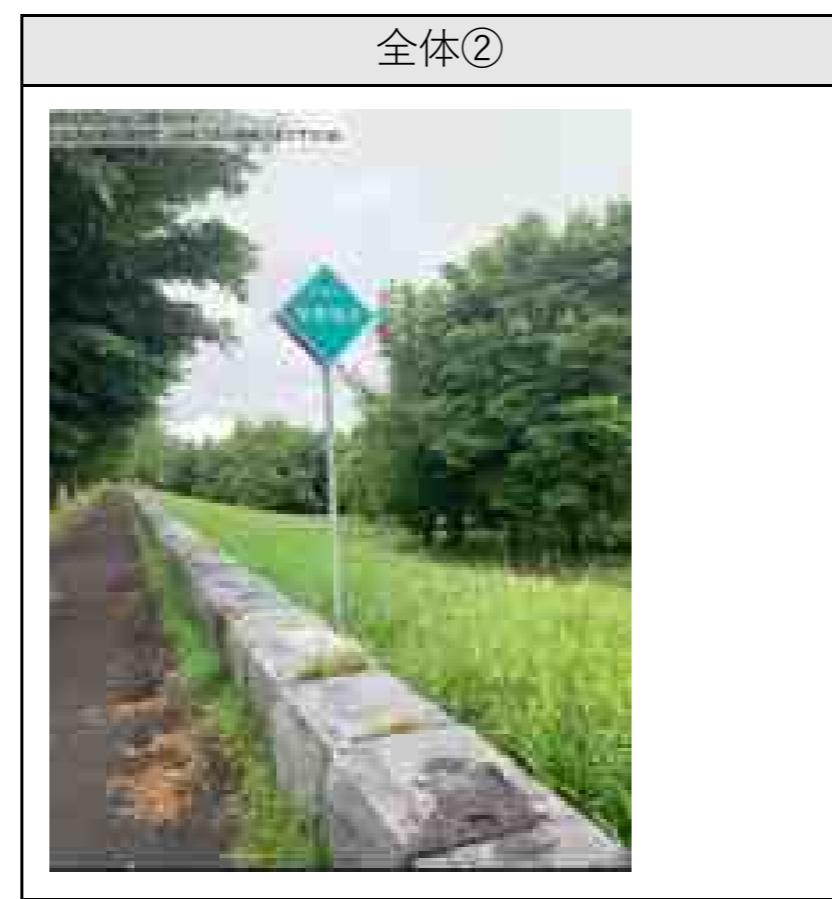
NO	417	
施設名	上野幌西公園	
所在地	北海道札幌市厚別区上野幌3条2丁目31	
備考	自立式標識（小型）	合計:1箇所

看板部分 評価	A (危険性なし/破損なし)
看板部分 破損状況	
接合部分 評価	A (危険性なし/破損なし)
接合部分 破損状況	
ポール部分 評価	A (危険性なし/破損なし)
ポール部分 破損状況	
土台部分 評価	A (危険性なし/破損なし)
土台部分 破損状況

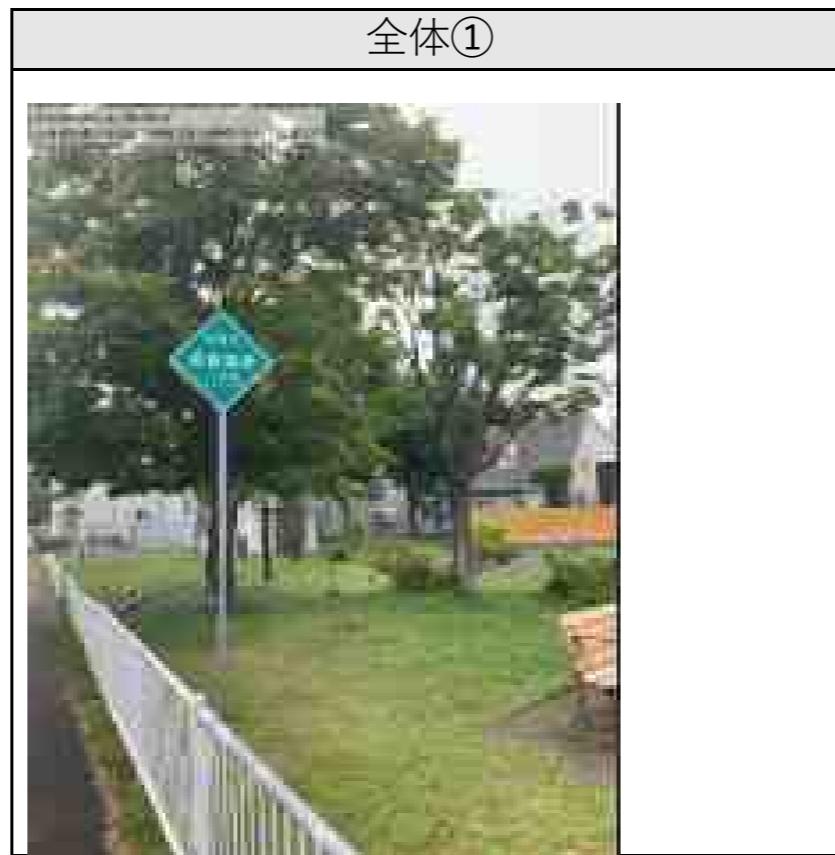
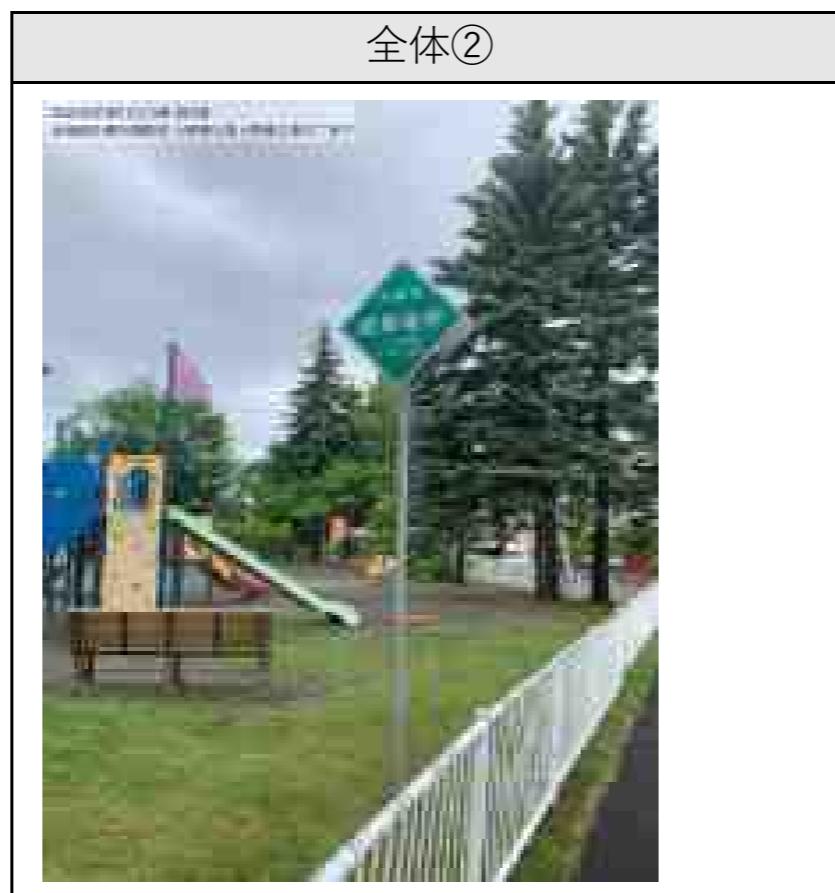
NO	418	
施設名	上野幌わんぱく公園	
所在地	北海道札幌市厚別区上野幌3条5丁目7-13	
備考	自立式標識（小型）	合計:1箇所

看板部分 評価	A (危険性なし/破損なし)
看板部分 破損状況	
接合部分 評価	A (危険性なし/破損なし)
接合部分 破損状況	
ポール部分 評価	A (危険性なし/破損なし)
ポール部分 破損状況	
土台部分 評価	A (危険性なし/破損なし)
土台部分 破損状況

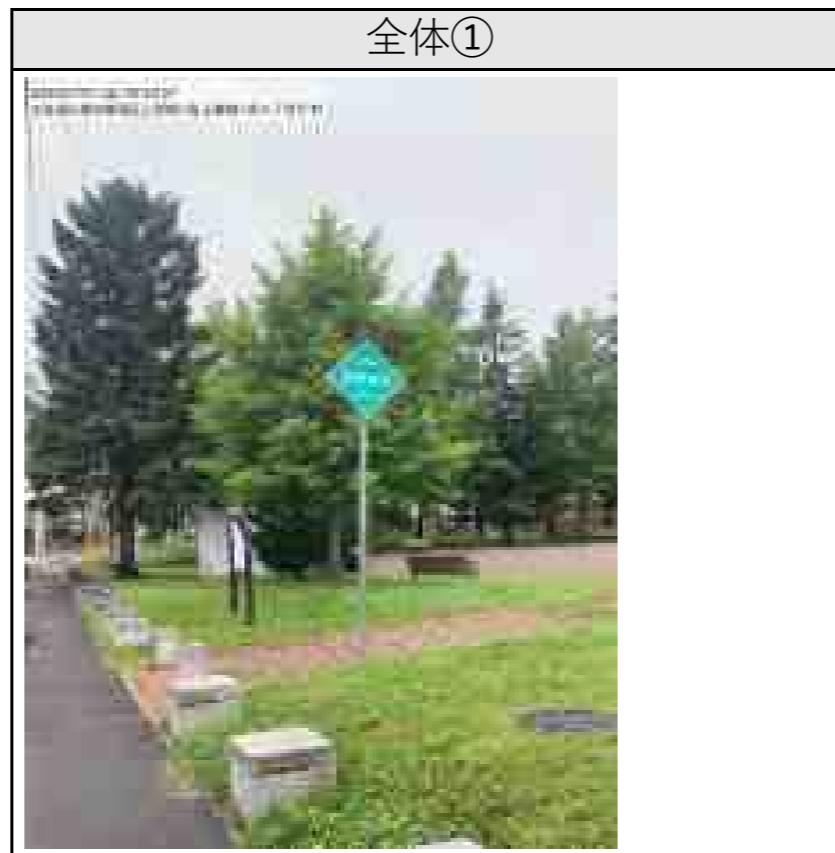
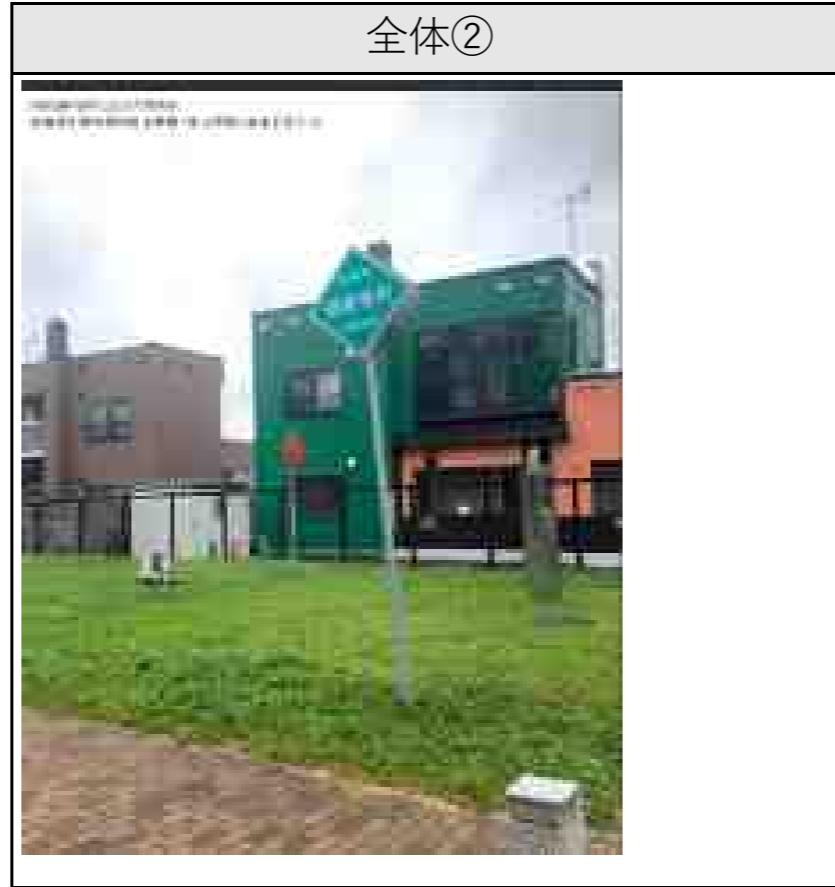
NO	421	
施設名	上野幌白樺公園	
所在地	北海道札幌市厚別区上野幌2条3丁目6-10	
備考	自立式標識（小型）	合計:1箇所

看板部分 評価	A (危険性なし/破損なし)
看板部分 破損状況	
接合部分 評価	A (危険性なし/破損なし)
接合部分 破損状況	
ポール部分 評価	A (危険性なし/破損なし)
ポール部分 破損状況	
土台部分 評価	A (危険性なし/破損なし)
土台部分 破損状況

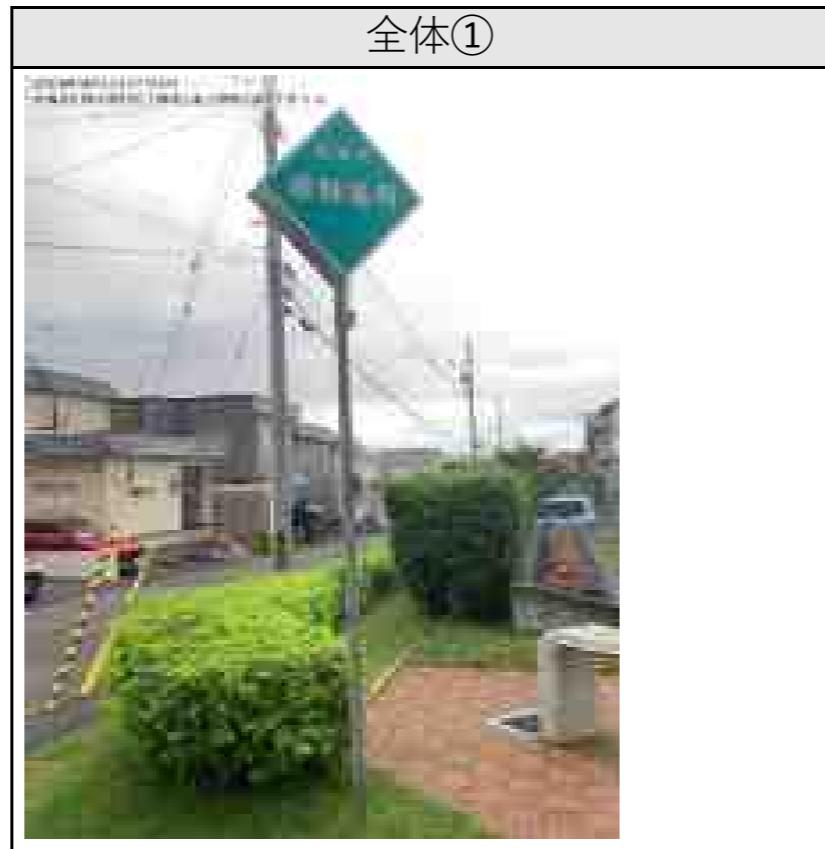
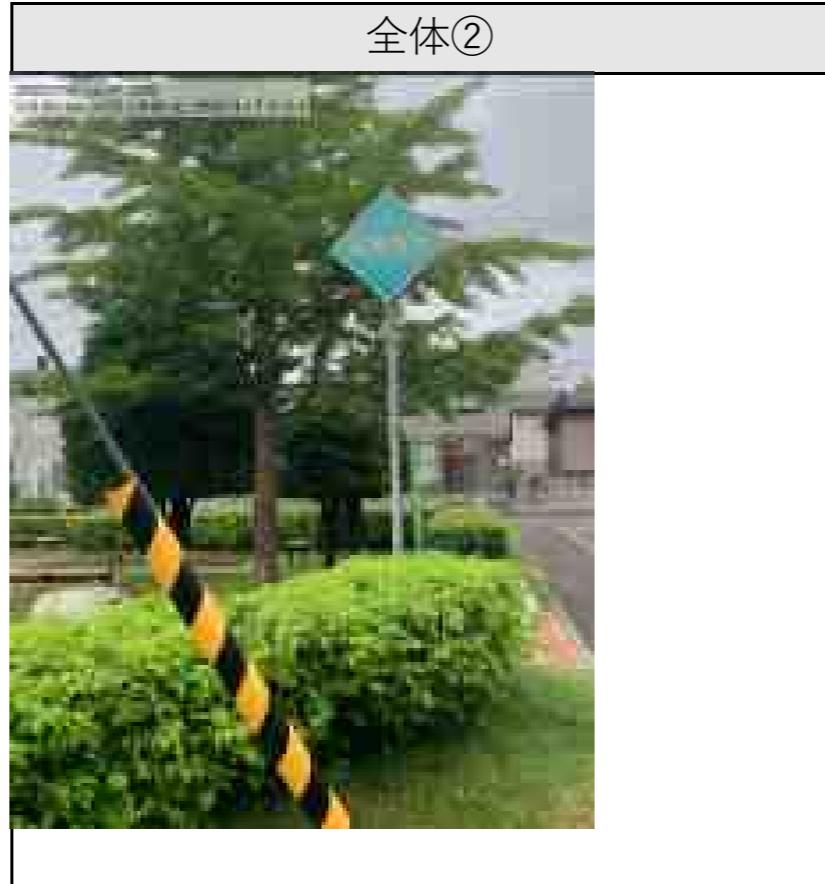
NO	422	
施設名	上野幌福寿草公園	
所在地	北海道札幌市厚別区上野幌2条1丁目11-6	
備考	自立式標識（小型）	合計:1箇所

看板部分 評価	A (危険性なし/破損なし)
看板部分 破損状況	
接合部分 評価	A (危険性なし/破損なし)
接合部分 破損状況	
ポール部分 評価	A (危険性なし/破損なし)
ポール部分 破損状況	
土台部分 評価	A (危険性なし/破損なし)
土台部分 破損状況

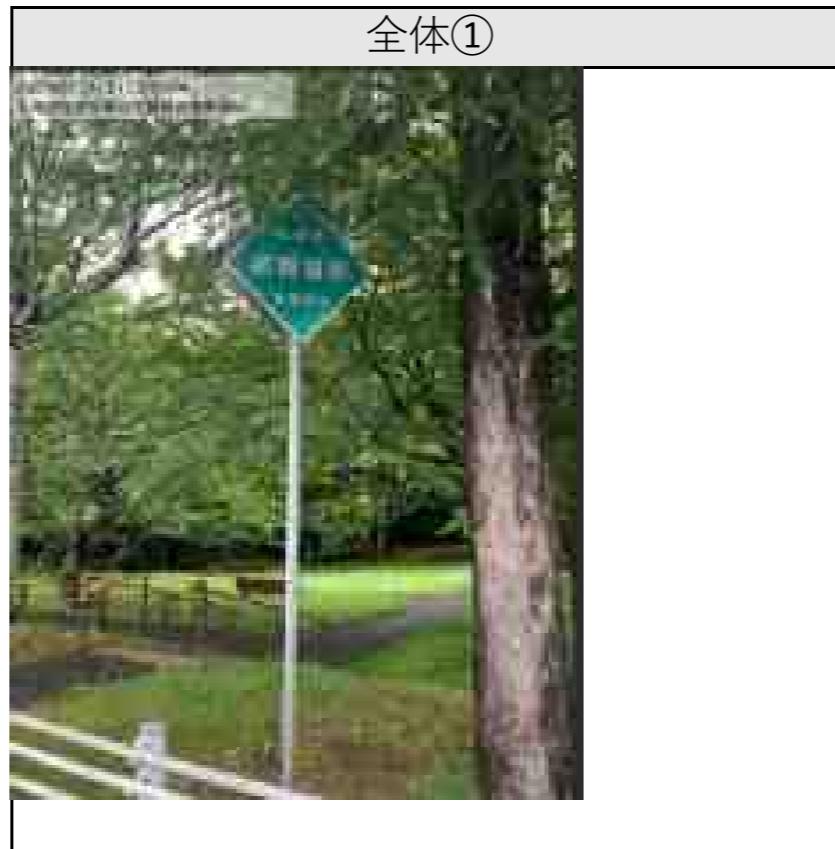
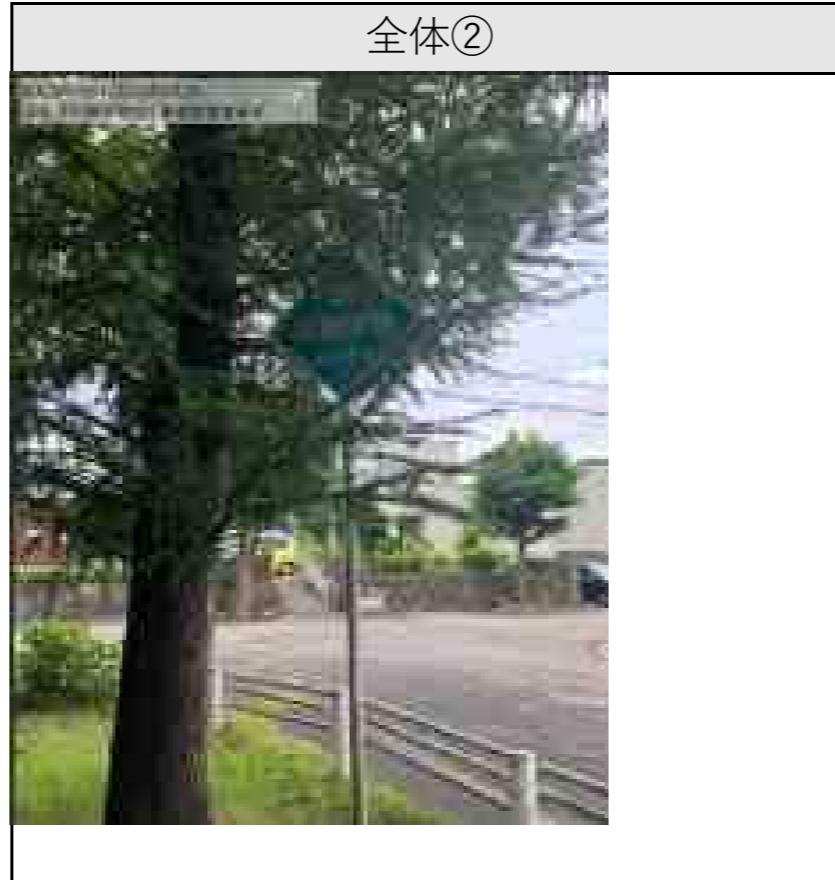
NO	423	
施設名	青葉緑地	
所在地	北海道札幌市厚別区青葉町4丁目7-13	
備考	自立式標識（小型）	合計:1箇所

看板部分 評価	A (危険性なし/破損なし)
看板部分 破損状況	
接合部分 評価	A (危険性なし/破損なし)
接合部分 破損状況	
ポール部分 評価	A (危険性なし/破損なし)
ポール部分 破損状況	
土台部分 評価	A (危険性なし/破損なし)
土台部分 破損状況
