令和5年度 避難場所標識撤去に係る事前調査業務 調査報告書

NO	374	
施設名	青葉町みどり公園	
所在地	北海道札幌市厚別区青葉町13丁目11-17	
備考	自立式標識（小型）	合計:1箇所

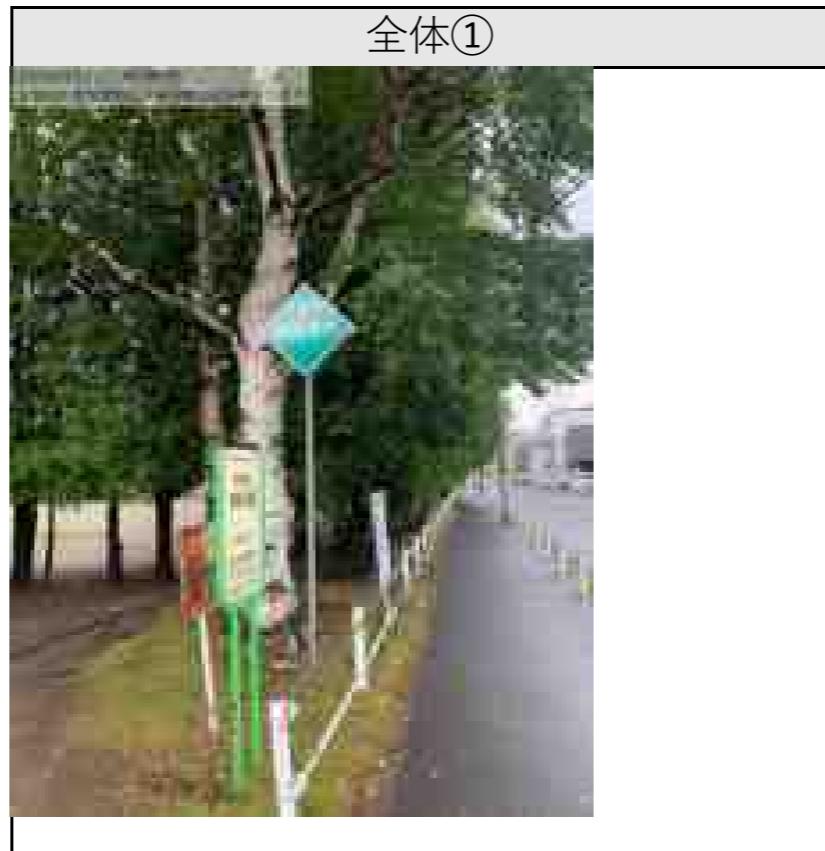
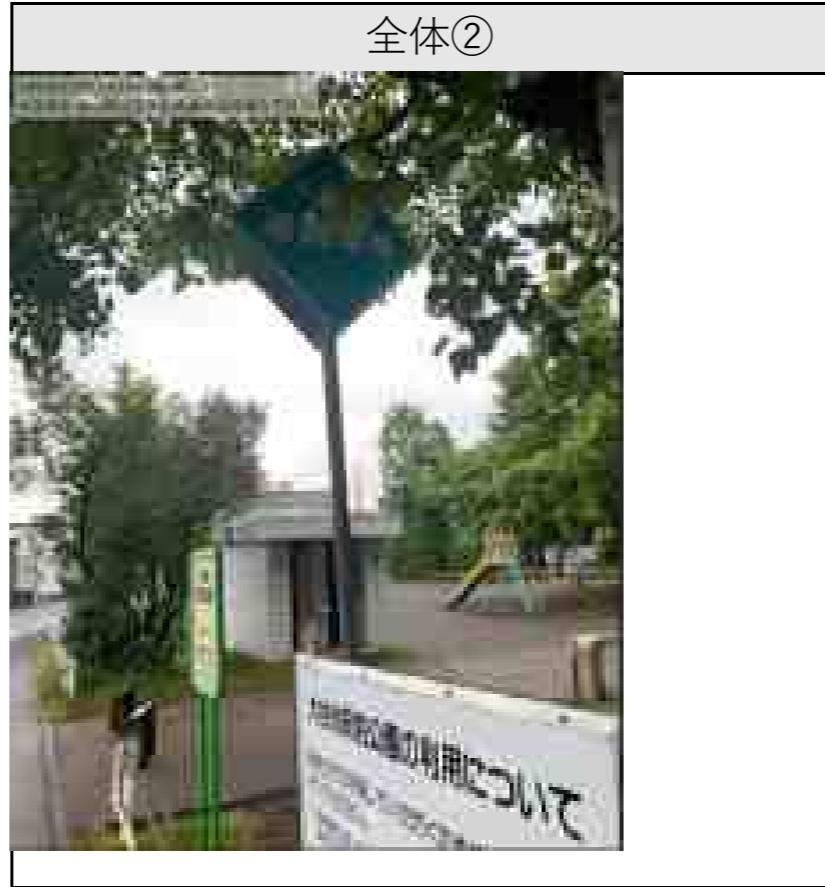
NO	425	
施設名	大谷地駅前公園	
所在地	北海道札幌市厚別区大谷地東5丁目11	
備考	自立式標識（小型）	合計:1箇所

看板部分 評価	A (危険性なし/破損なし)
看板部分 破損状況	
接合部分 評価	A (危険性なし/破損なし)
接合部分 破損状況	
ポール部分 評価	A (危険性なし/破損なし)
ポール部分 破損状況	
土台部分 評価	A (危険性なし/破損なし)
土台部分 破損状況

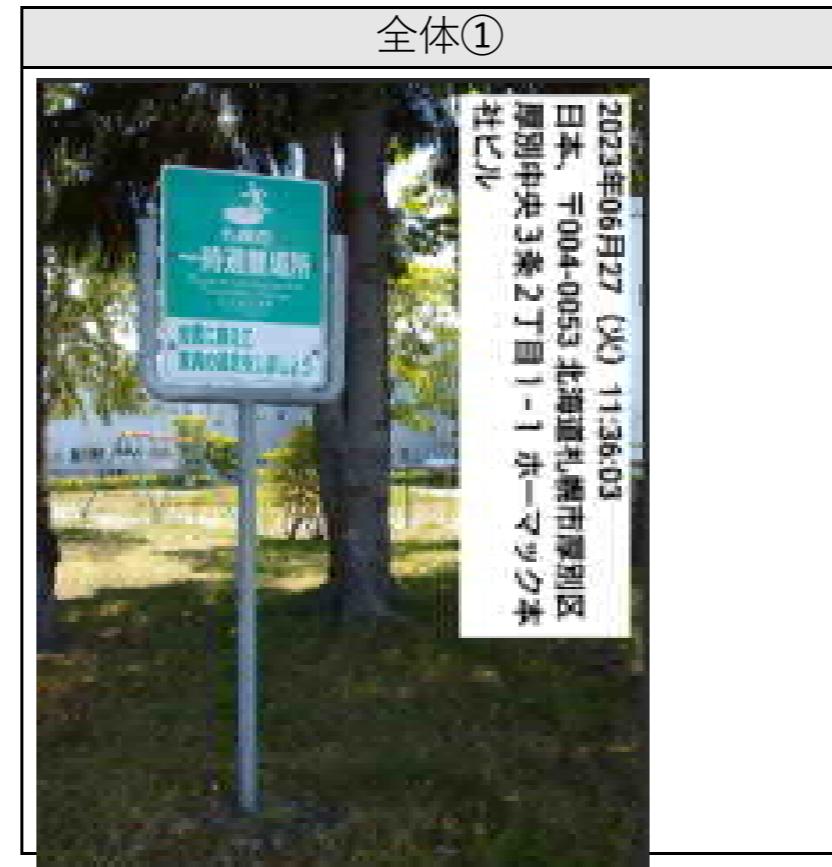
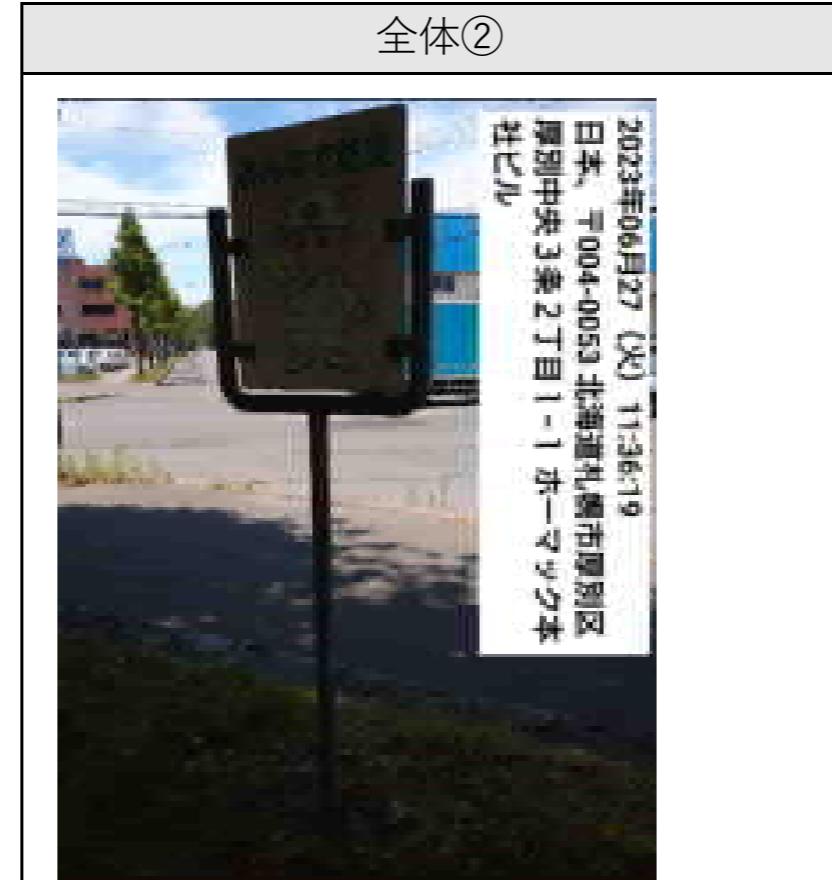
NO	427	
施設名	大谷地流通団地南緑地	
所在地	北海道札幌市厚別区厚別中央3条1丁目3-28	
備考	その他	合計:1箇所

看板部分 評価	A (危険性なし/破損なし)
看板部分 破損状況	
接合部分 評価	A (危険性なし/破損なし)
接合部分 破損状況	
ポール部分 評価	A (危険性なし/破損なし)
ポール部分 破損状況	
土台部分 評価	A (危険性なし/破損なし)
土台部分 破損状況

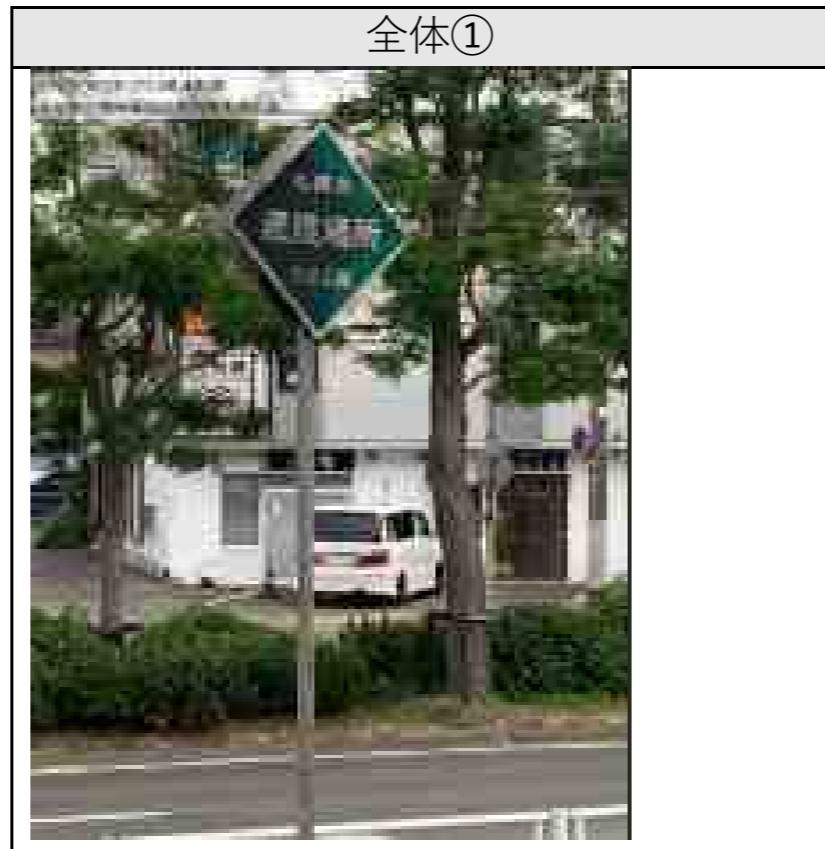
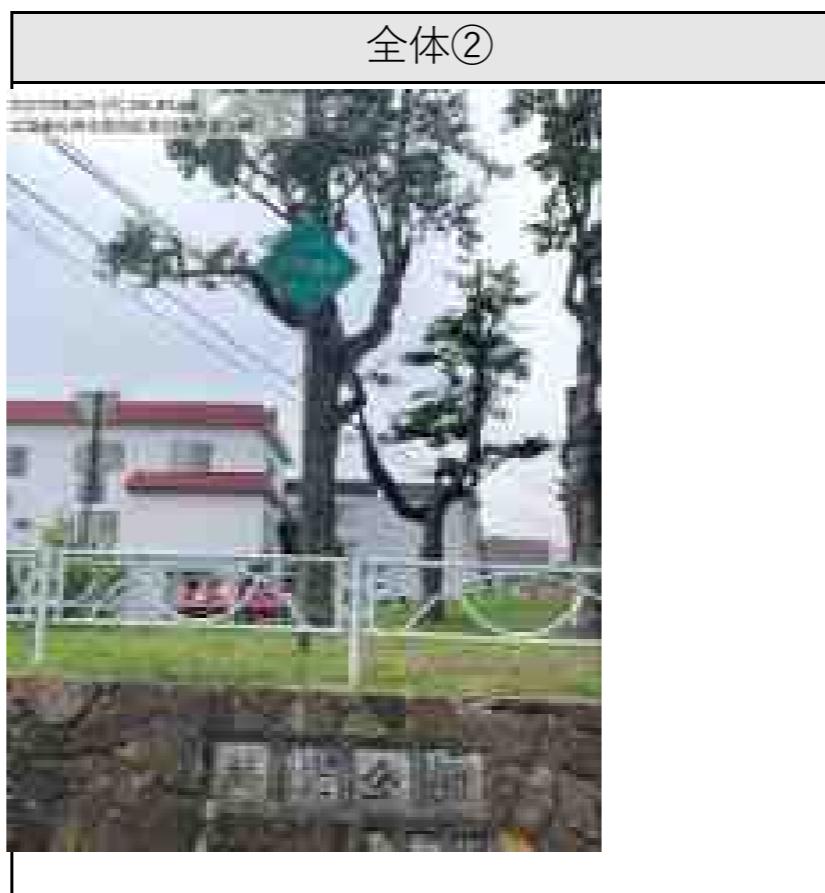
NO	428	
施設名	馬場公園	
所在地	北海道札幌市厚別区厚別南1丁目1	
備考	自立式標識（小型）	合計:1箇所

看板部分 評価	A (危険性なし/破損なし)
看板部分 破損状況	
接合部分 評価	A (危険性なし/破損なし)
接合部分 破損状況	
ポール部分 評価	A (危険性なし/破損なし)
ポール部分 破損状況	
土台部分 評価	A (危険性なし/破損なし)
土台部分 破損状況

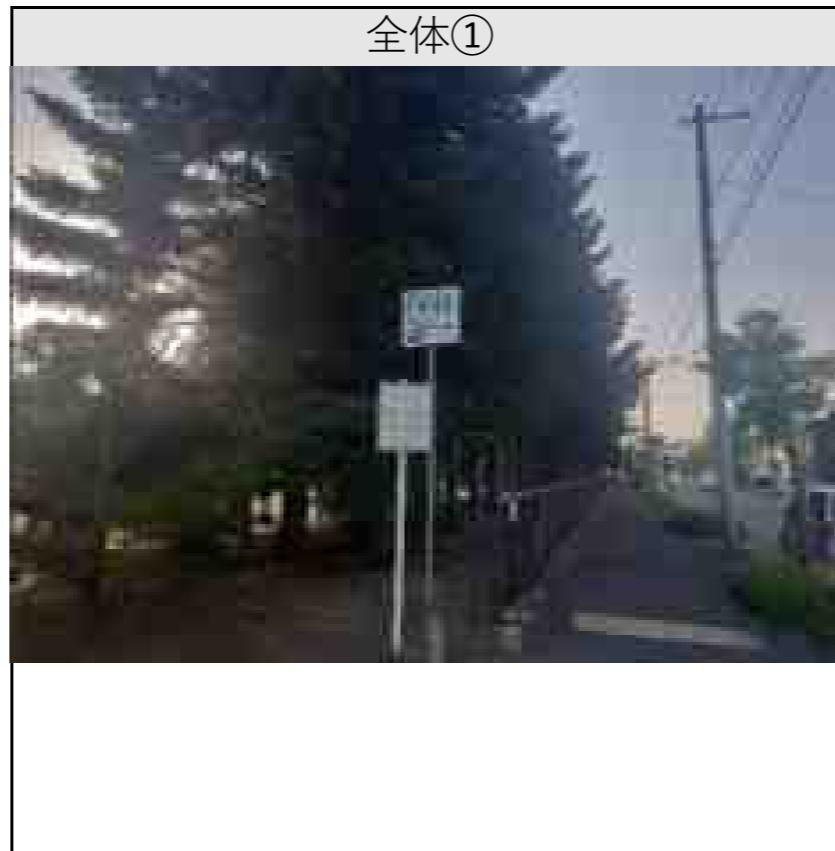
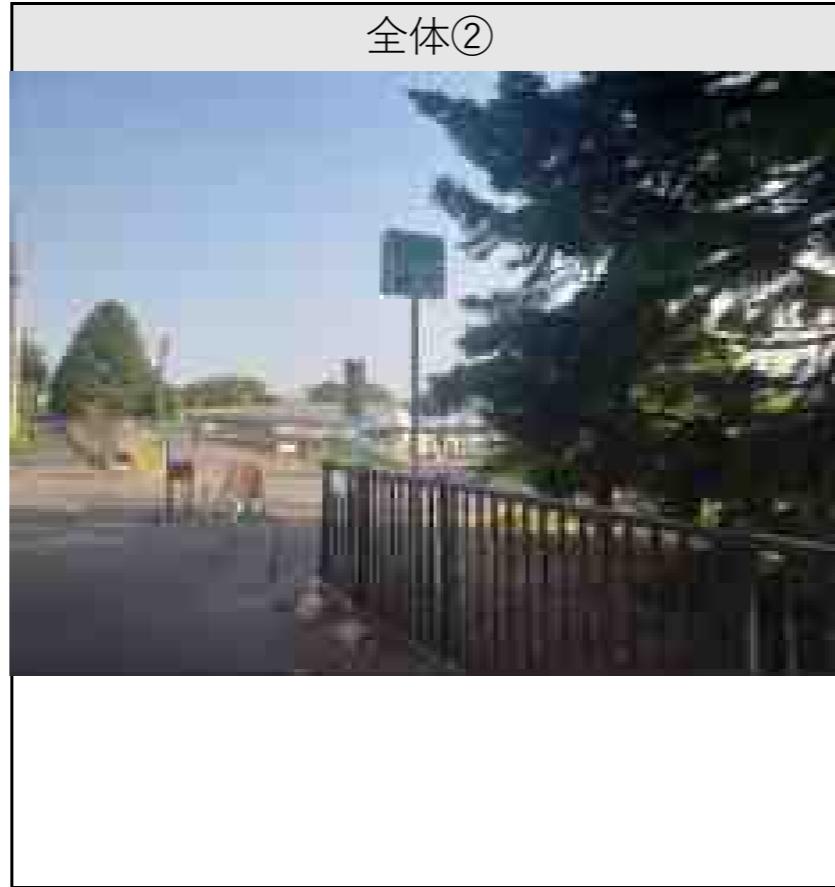
NO	430	
施設名	厚別公園	
所在地	北海道札幌市厚別区上野幌3条1丁目2-1	
備考	自立式標識（小型）	合計:1箇所

看板部分 評価	A (危険性なし/破損なし)
看板部分 破損状況	
接合部分 評価	A (危険性なし/破損なし)
接合部分 破損状況	
ポール部分 評価	A (危険性なし/破損なし)
ポール部分 破損状況	
土台部分 評価	A (危険性なし/破損なし)
土台部分 破損状況

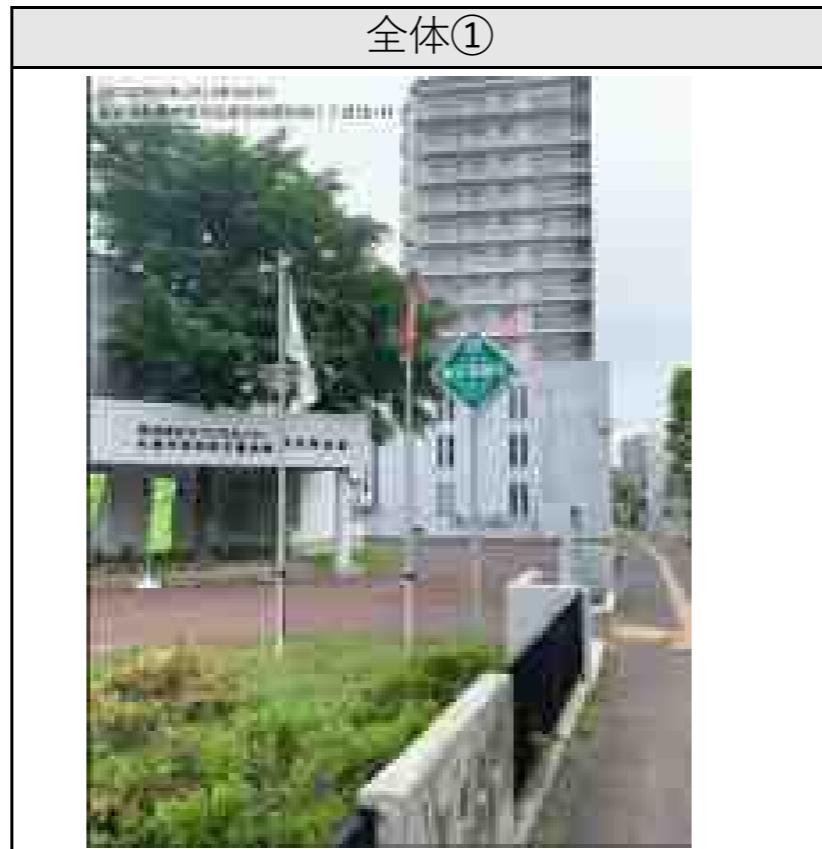
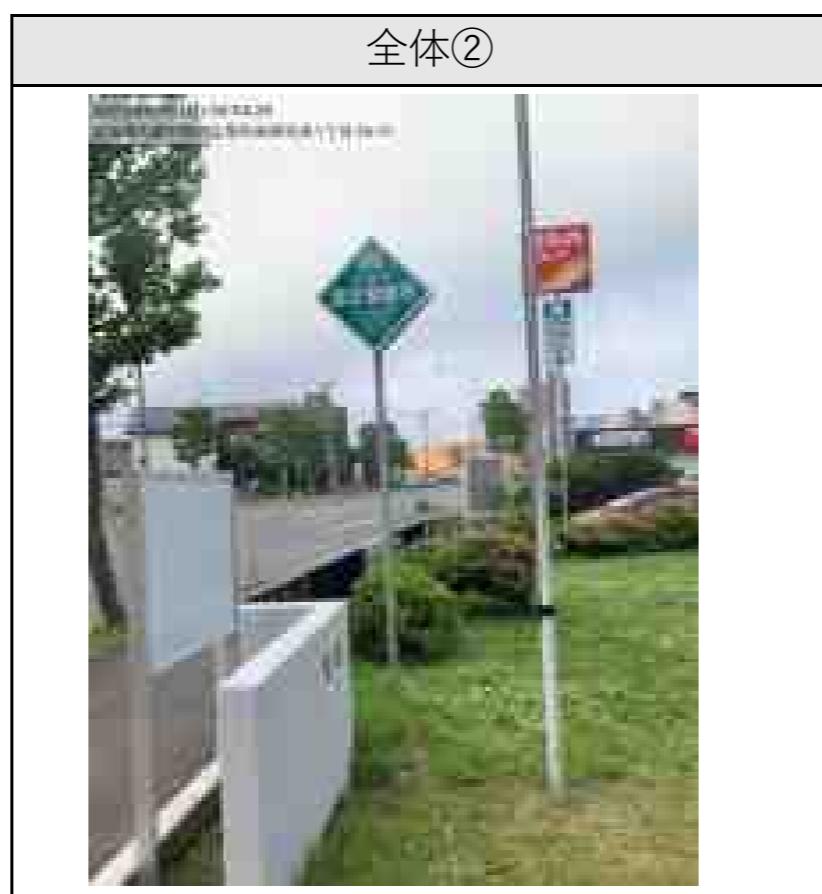
NO	3251	
施設名	厚別南会館	
所在地	北海道札幌市厚別区厚別南1丁目15-10	
備考	自立式標識（小型）	合計:1箇所

看板部分 評価	A (危険性なし/破損なし)
看板部分 破損状況	
接合部分 評価	A (危険性なし/破損なし)
接合部分 破損状況	
ポール部分 評価	A (危険性なし/破損なし)
ポール部分 破損状況	
土台部分 評価	A (危険性なし/破損なし)
土台部分 破損状況

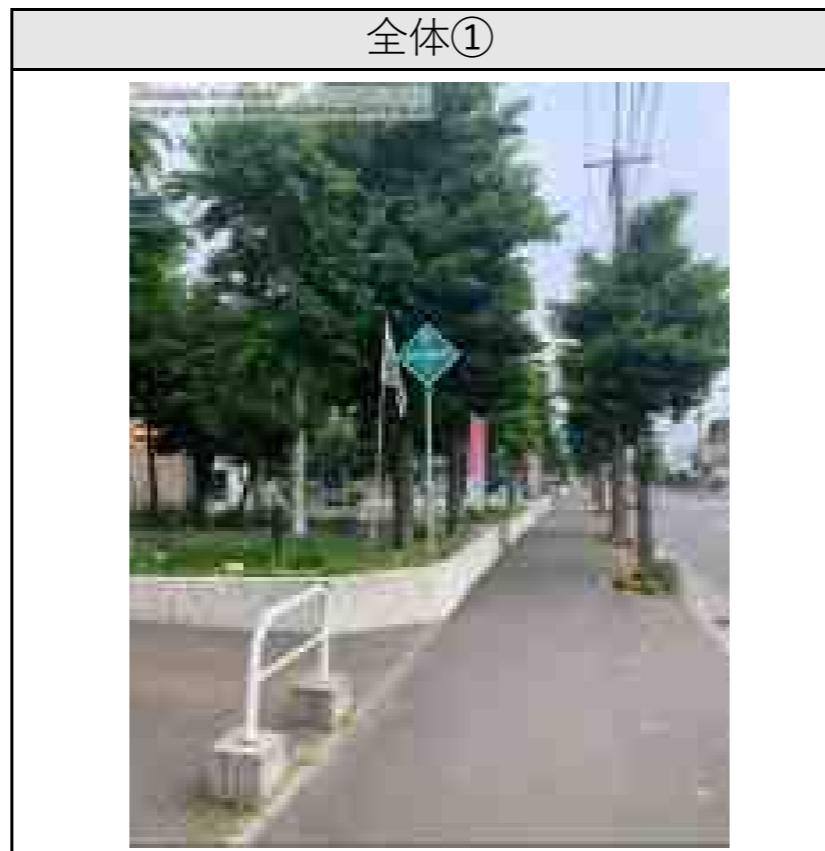
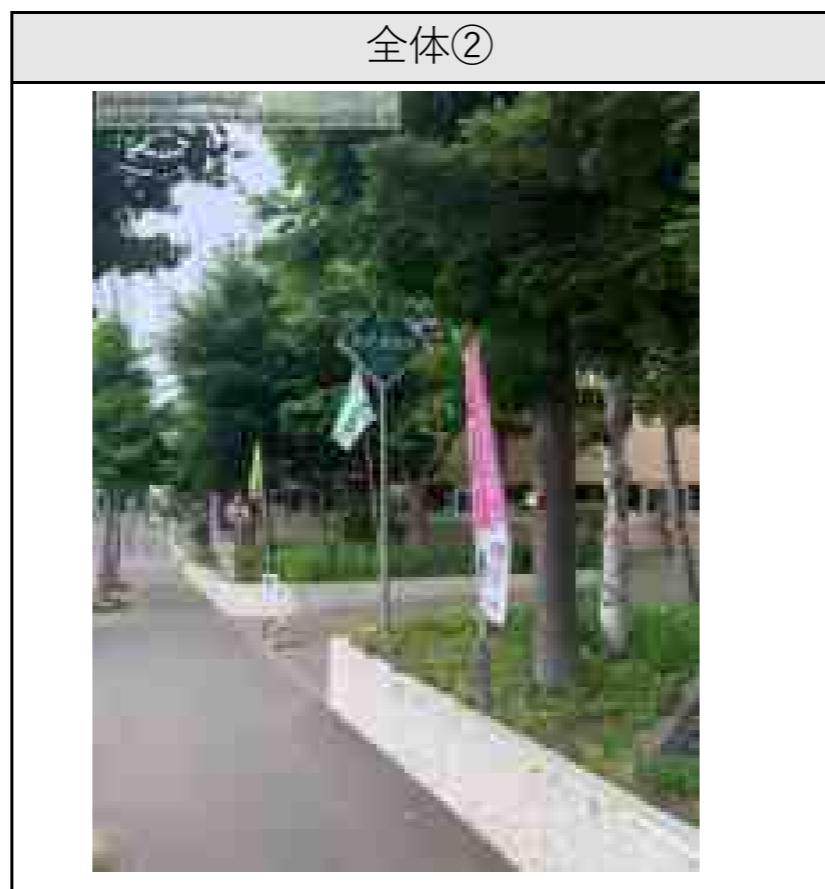
NO	3253	
施設名	厚別西地区センター	
所在地	北海道札幌市厚別区厚別西4条4丁目10-1	
備考	自立式標識（小型）	合計:1箇所

看板部分 評価	A (危険性なし/破損なし)
看板部分 破損状況	
接合部分 評価	A (危険性なし/破損なし)
接合部分 破損状況	
ポール部分 評価	A (危険性なし/破損なし)
ポール部分 破損状況	
土台部分 評価	A (危険性なし/破損なし)
土台部分 破損状況

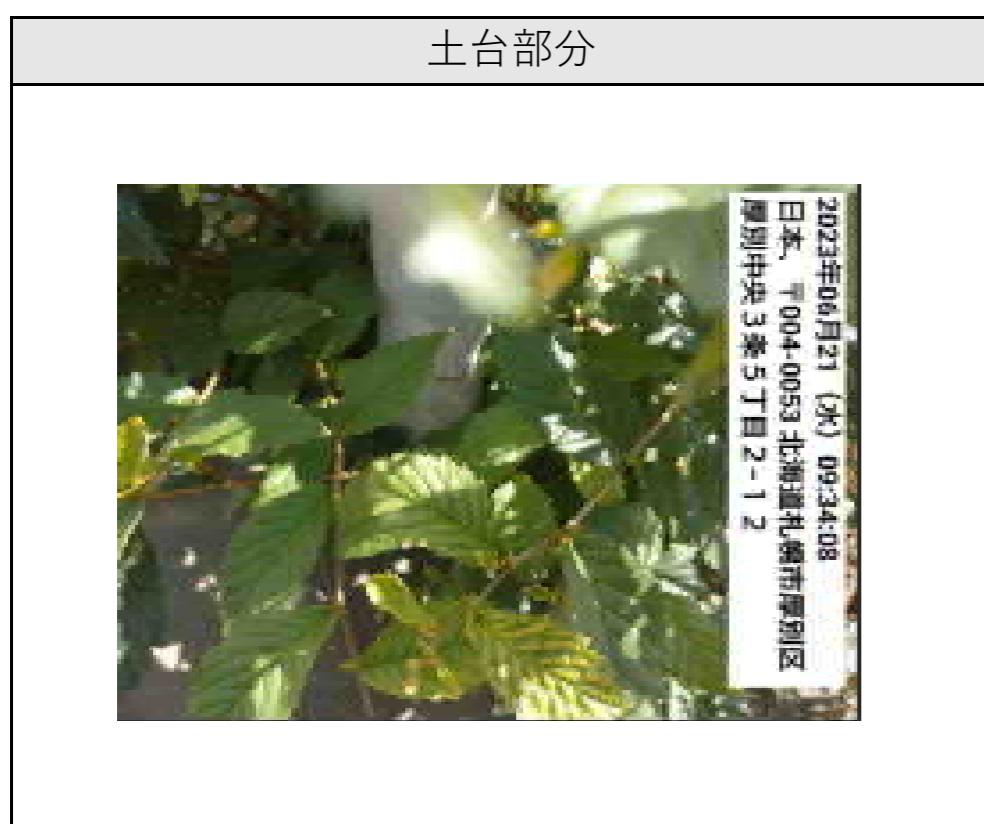
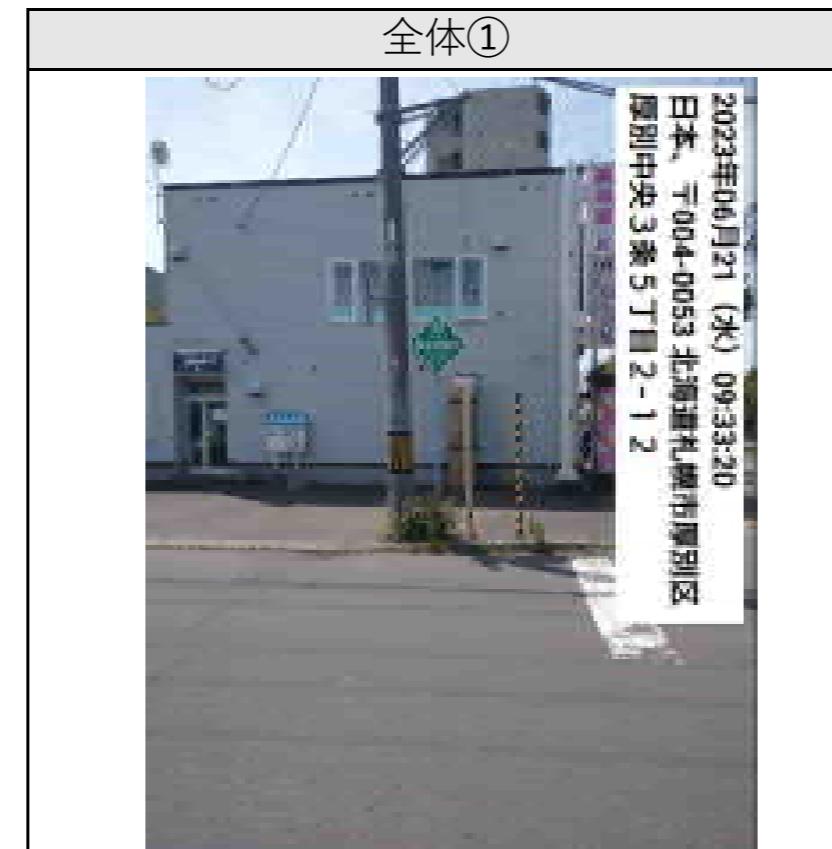
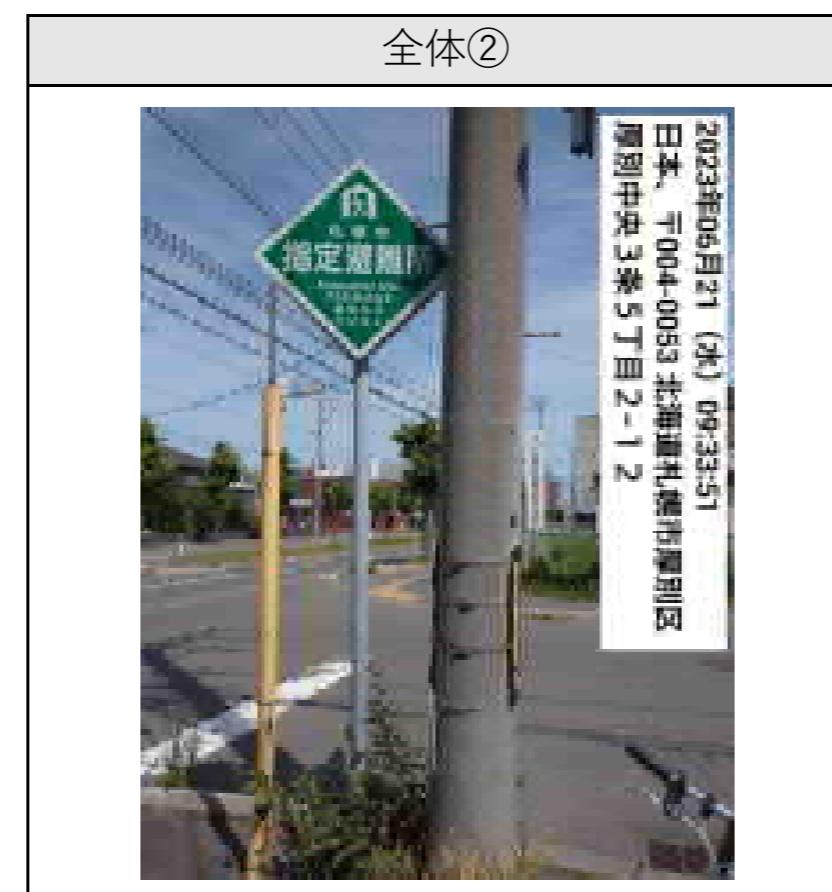
NO	3313	
施設名	札幌東商業高校	
所在地	北海道札幌市厚別区厚別中央3条5丁目6-10	
備考	自立式標識（小型）	合計:1箇所

看板部分 評価	A (危険性なし/破損なし)
看板部分 破損状況	
接合部分 評価	A (危険性なし/破損なし)
接合部分 破損状況	
ポール部分 評価	A (危険性なし/破損なし)
ポール部分 破損状況	
土台部分 評価	A (危険性なし/破損なし)
土台部分 破損状況
