NO	29
施設名	南9条緑地
所在地	北海道札幌市中央区南9条西10丁目1-5
備考	自立式標識 (小型) 合計:1箇所

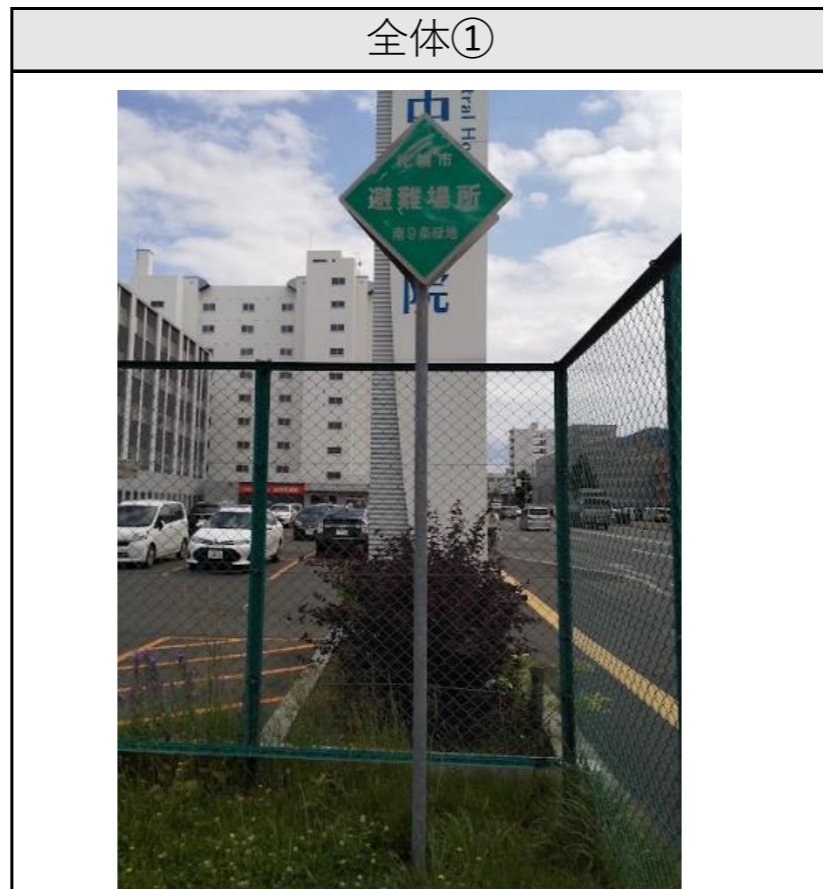
看板部分 評価	A (危険性なし/破損なし)
看板部分 破損状況	
接合部分 評価	A (危険性なし/破損なし)
接合部分 破損状況	
ポール部分 評価	A (危険性なし/破損なし)
ポール部分 破損状況	
土台部分 評価	A (危険性なし/破損なし)
土台部分 破損状況

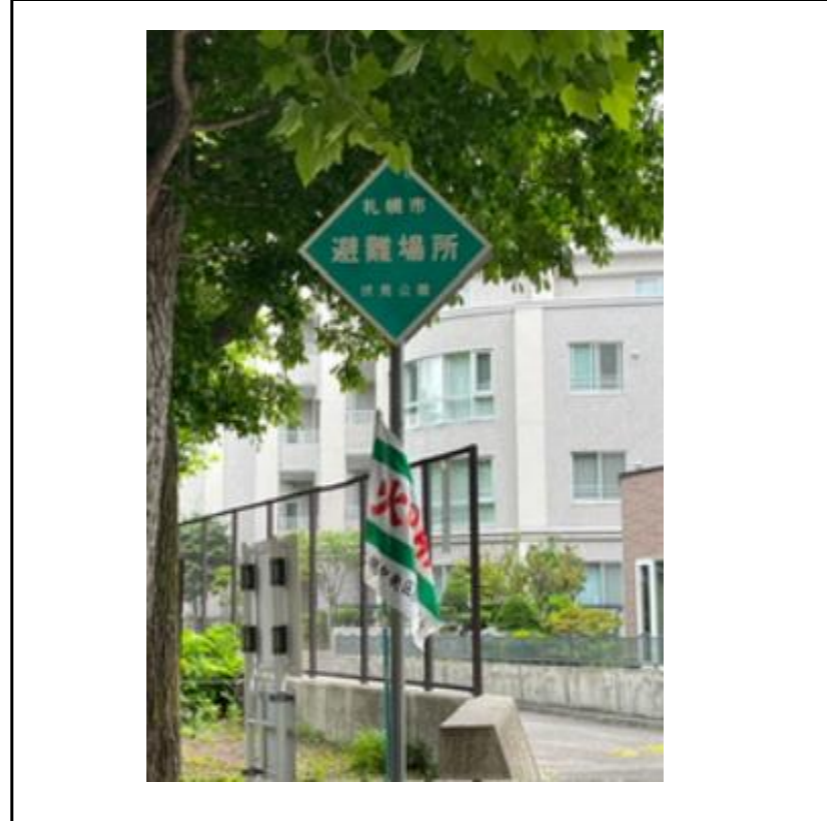
全体①

看板部分 評価	A (危険性なし/破損なし)
看板部分 破損状況	
接合部分 評価	A (危険性なし/破損なし)
接合部分 破損状況	
ポール部分 評価	A (危険性なし/破損なし)
ポール部分 破損状況	
土台部分 評価	A (危険性なし/破損なし)
土台部分 破損状況

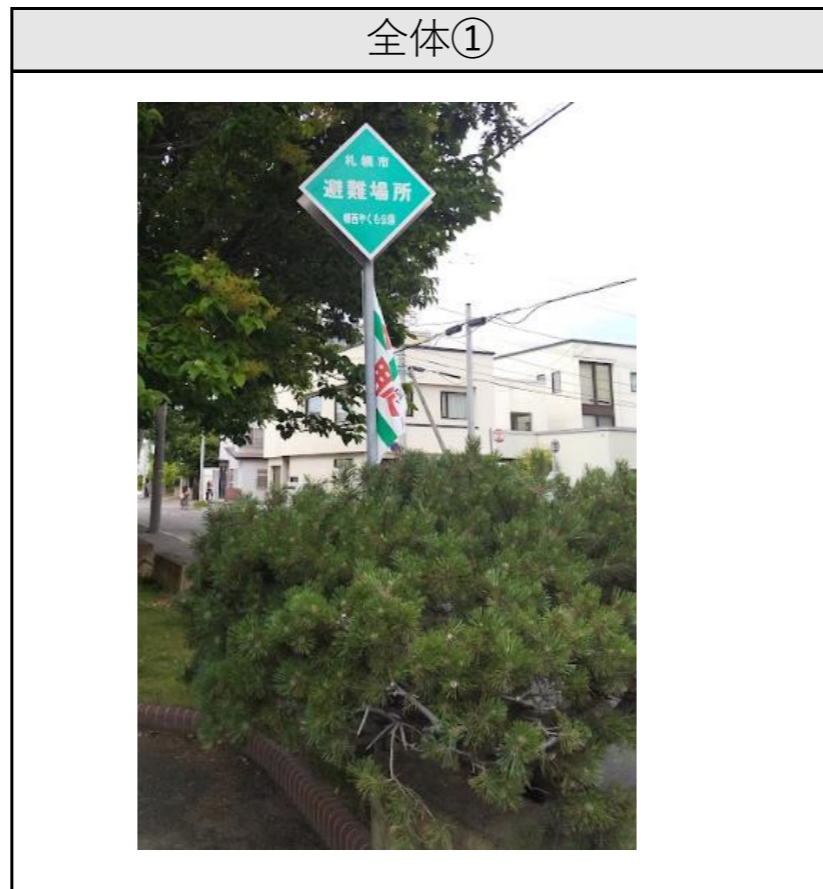
看板部分 評価	A (危険性なし/破損なし)
看板部分 破損状況	
接合部分 評価	A (危険性なし/破損なし)
接合部分 破損状況	
ポール部分 評価	A (危険性なし/破損なし)
ポール部分 破損状況	
土台部分 評価	A (危険性なし/破損なし)
土台部分 破損状況
