NO	580	
施設名	泉町公園	
所在地	北海道札幌市南区真駒内泉町3丁目12	
備考	自立式標識 (小型)	合計:1箇所

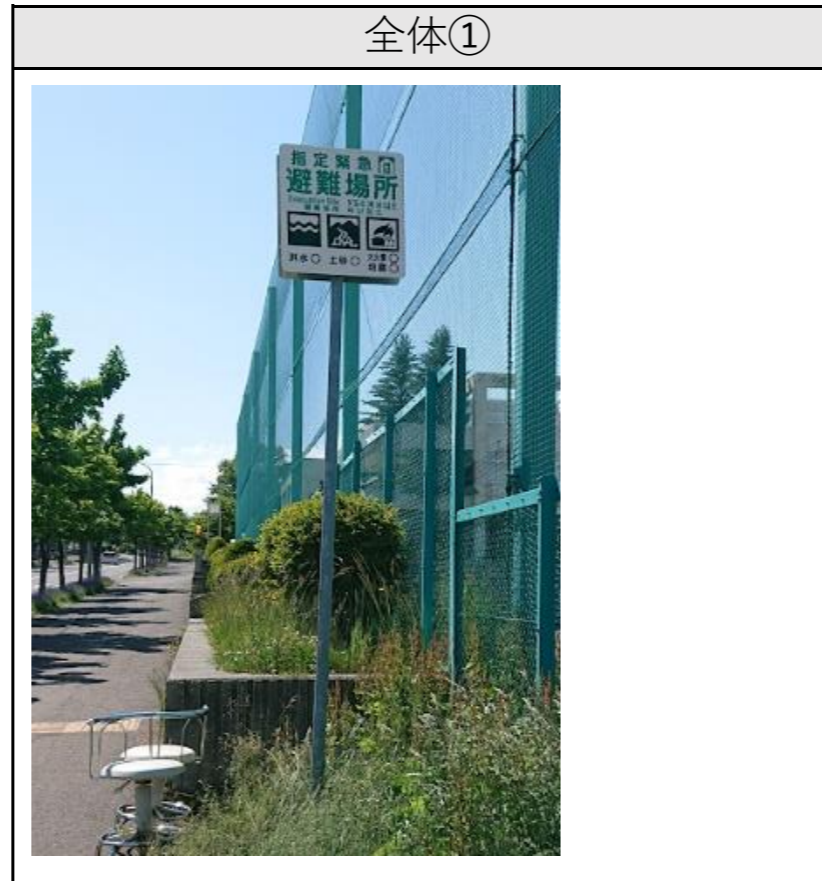
NO	3079	
施設名	藤野南小学校	
所在地	北海道札幌市南区藤野4条6丁目26-1	
備考	自立式標識 (小型)	合計:1箇所

看板部分 評価	A (危険性なし/破損なし)
看板部分 破損状況	
接合部分 評価	A (危険性なし/破損なし)
接合部分 破損状況	
ポール部分 評価	A (危険性なし/破損なし)
ポール部分 破損状況	
土台部分 評価	A (危険性なし/破損なし)
土台部分 破損状況

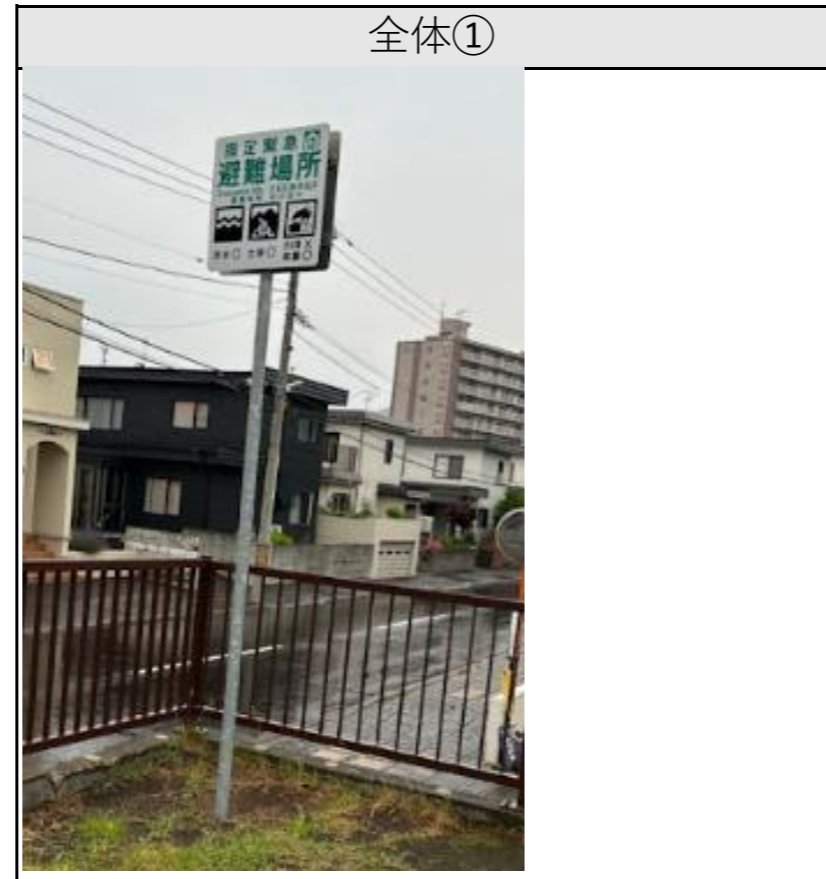
NO	3149
施設名	南区体育館
所在地	北海道札幌市南区川沿4条2丁目2-1 南区体育館
備考	自立式標識 (小型) 合計:1箇所

看板部分 評価	A (危険性なし/破損なし)
看板部分 破損状況	
接合部分 評価	A (危険性なし/破損なし)
接合部分 破損状況	
ポール部分 評価	A (危険性なし/破損なし)
ポール部分 破損状況	
土台部分 評価	A (危険性なし/破損なし)
土台部分 破損状況

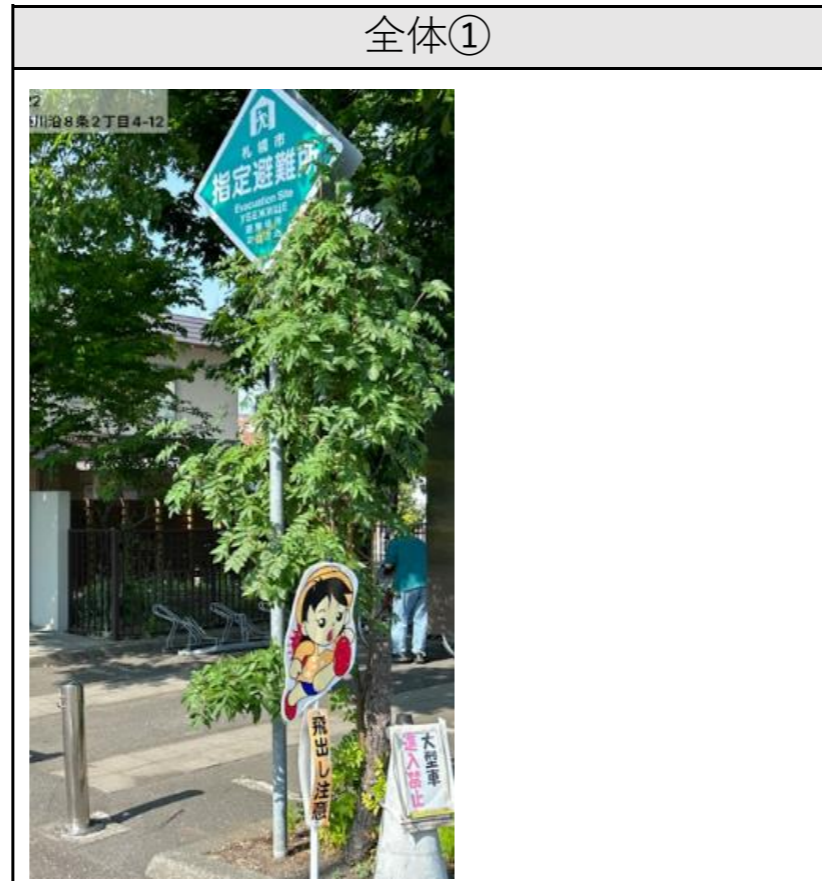
NO	3271
施設名	もいわ地区センター
所在地	北海道札幌市南区川沿8条2丁目4-15もいわ地区センター
備考	自立式標識 (小型) 合計:1箇所

看板部分 評価	A (危険性なし/破損なし)
看板部分 破損状況	
接合部分 評価	A (危険性なし/破損なし)
接合部分 破損状況	
ポール部分 評価	A (危険性なし/破損なし)
ポール部分 破損状況	
土台部分 評価	A (危険性なし/破損なし)
土台部分 破損状況

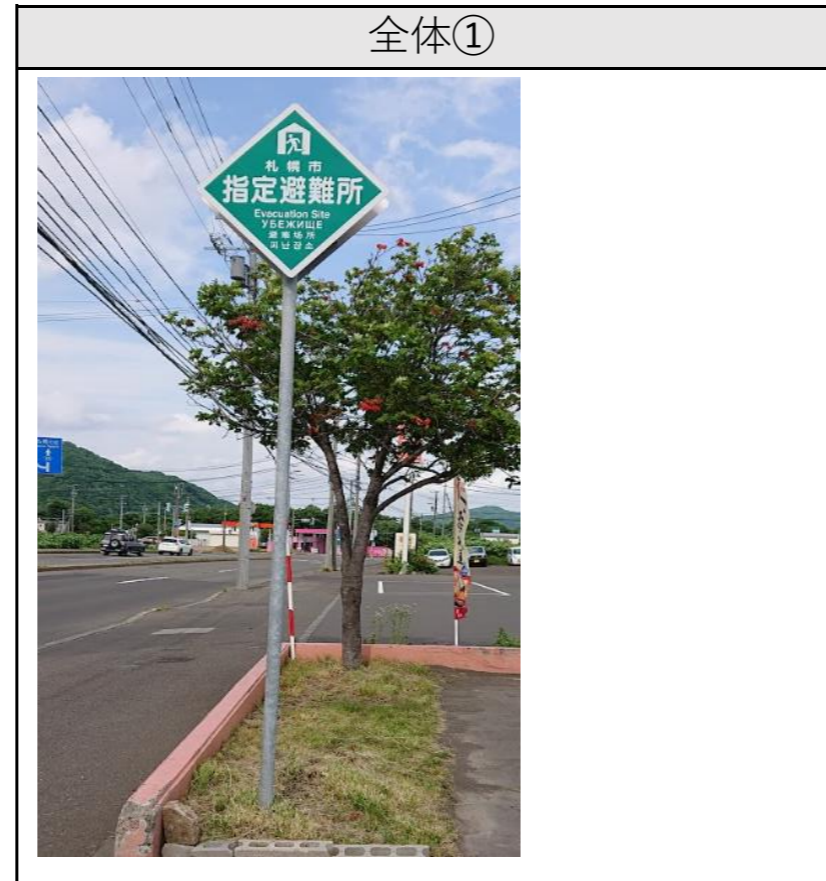
NO	3275
施設名	簾舞地区会館
所在地	北海道札幌市南区簾舞3条6丁目8-25
備考	自立式標識(小型) 合計:1箇所

看板部分 評価	A(危険性なし/破損なし)
看板部分 破損状況	
接合部分 評価	A(危険性なし/破損なし)
接合部分 破損状況	
ポール部分 評価	A(危険性なし/破損なし)
ポール部分 破損状況	
土台部分 評価	A(危険性なし/破損なし)
土台部分 破損状況

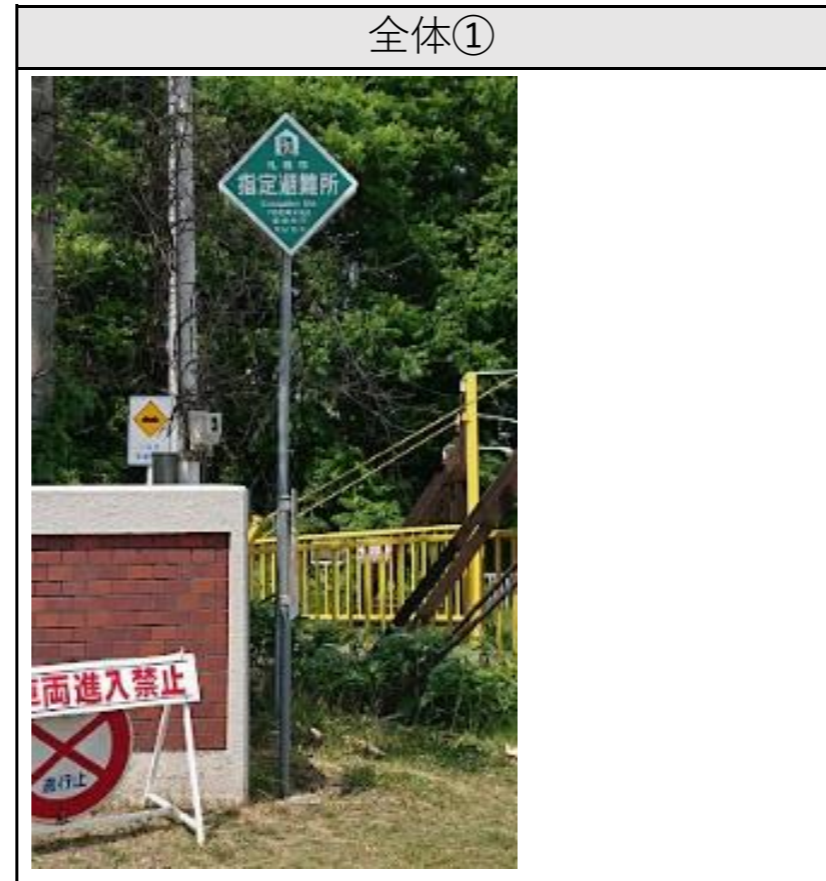
NO	3316
施設名	札幌南陵高校
所在地	北海道札幌市南区藤野5条10丁目1-1
備考	自立式標識(小型) 合計:1箇所

看板部分 評価	A(危険性なし/破損なし)
看板部分 破損状況	
接合部分 評価	A(危険性なし/破損なし)
接合部分 破損状況	
ポール部分 評価	A(危険性なし/破損なし)
ポール部分 破損状況	
土台部分 評価	A(危険性なし/破損なし)
土台部分 破損状況

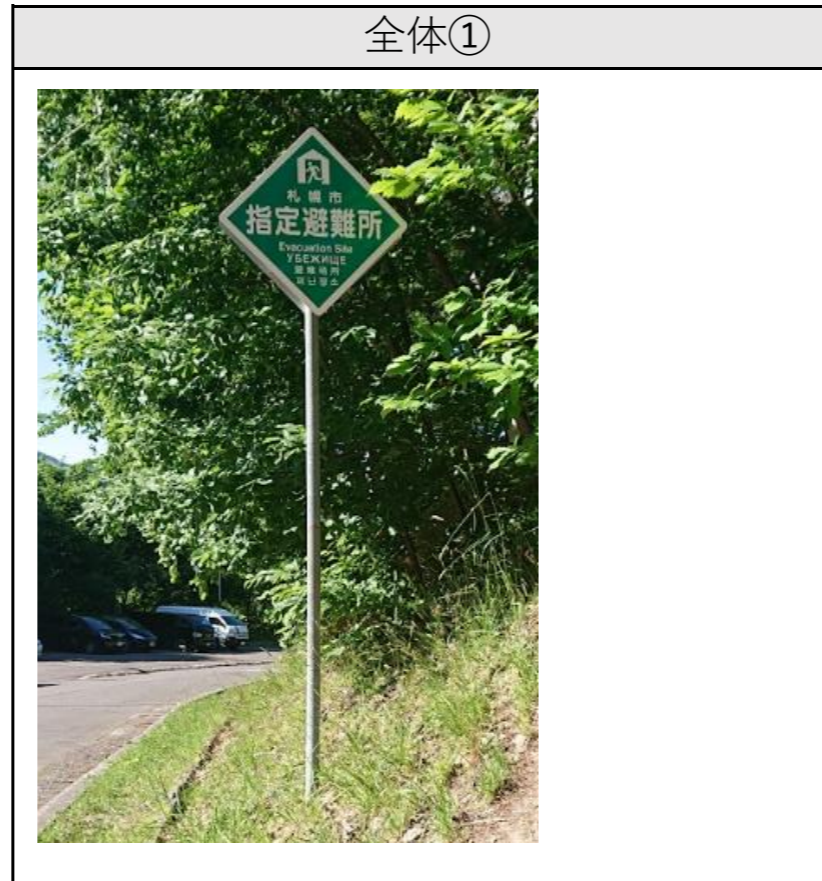
NO	3441
施設名	北海道青少年会館コンパス
所在地	北海道札幌市南区真駒内柏丘7丁目8-1 北海道青少年会館
備考	自立式標識 (小型) 合計:1箇所

看板部分 評価	A (危険性なし/破損なし)
看板部分 破損状況	
接合部分 評価	A (危険性なし/破損なし)
接合部分 破損状況	
ポール部分 評価	A (危険性なし/破損なし)
ポール部分 破損状況	
土台部分 評価	A (危険性なし/破損なし)
土台部分 破損状況

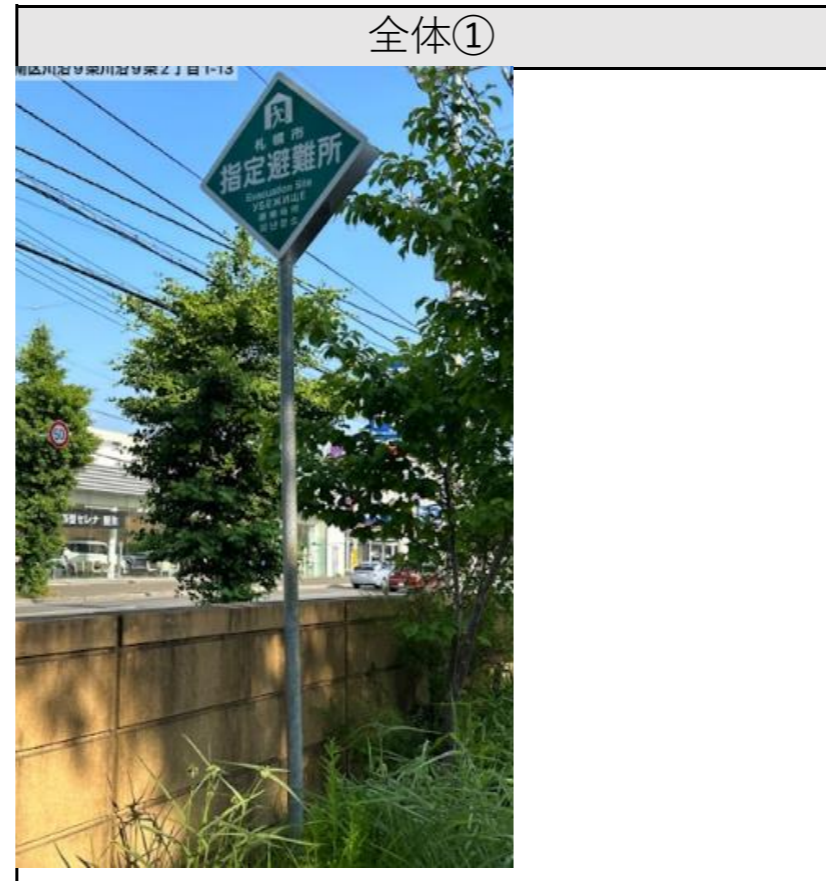
NO	3443
施設名	宝流寺
所在地	北海道札幌市南区川沿9条2丁目1-17 宝流寺
備考	自立式標識 (小型) 合計:1箇所

看板部分 評価	A (危険性なし/破損なし)
看板部分 破損状況	
接合部分 評価	A (危険性なし/破損なし)
接合部分 破損状況	
ポール部分 評価	A (危険性なし/破損なし)
ポール部分 破損状況	
土台部分 評価	A (危険性なし/破損なし)
土台部分 破損状況

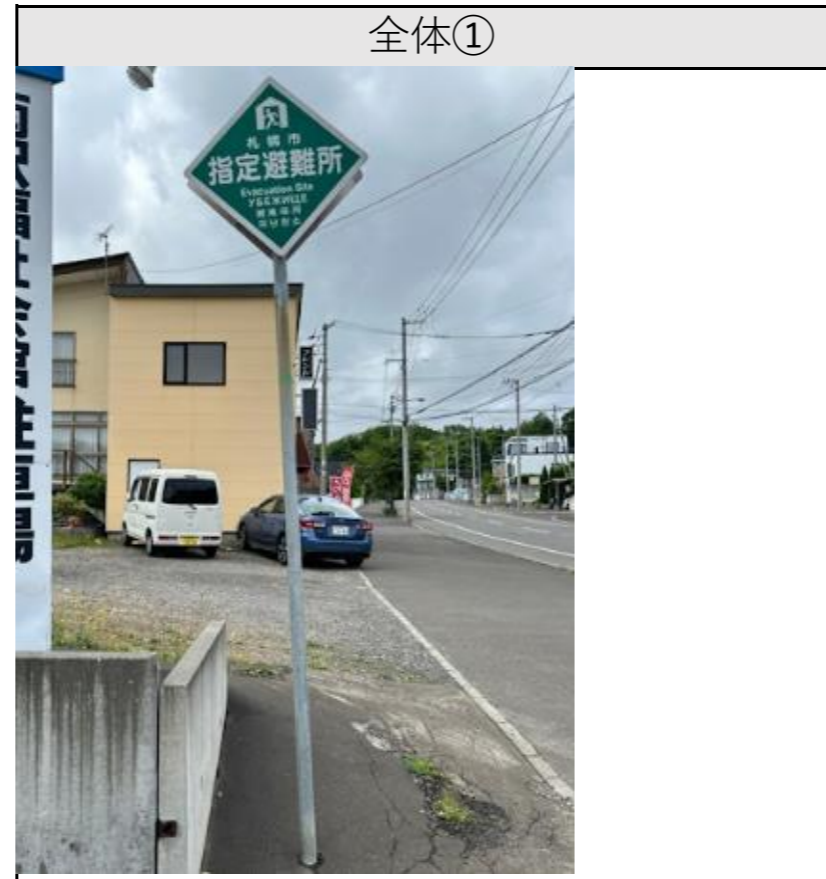
NO	3445
施設名	南沢福祉会館
所在地	北海道札幌市南区南沢4条4丁目3-2
備考	自立式標識(小型) 合計:1箇所

看板部分 評価	A(危険性なし/破損なし)
看板部分 破損状況	
接合部分 評価	A(危険性なし/破損なし)
接合部分 破損状況	
ポール部分 評価	A(危険性なし/破損なし)
ポール部分 破損状況	
土台部分 評価	A(危険性なし/破損なし)
土台部分 破損状況

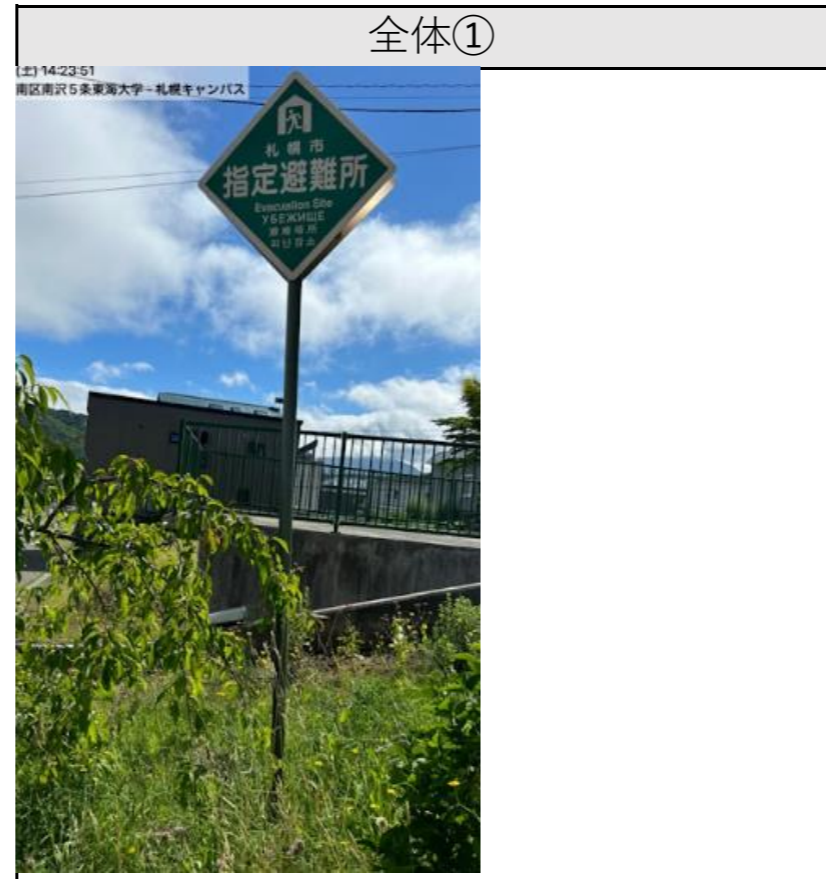
NO	3446
施設名	東海大学
所在地	北海道札幌市南区南沢4条1丁目7-23
備考	自立式標識 (小型) 合計:1箇所

看板部分 評価	A (危険性なし/破損なし)
看板部分 破損状況	
接合部分 評価	A (危険性なし/破損なし)
接合部分 破損状況	
ポール部分 評価	A (危険性なし/破損なし)
ポール部分 破損状況	
土台部分 評価	A (危険性なし/破損なし)
土台部分 破損状況

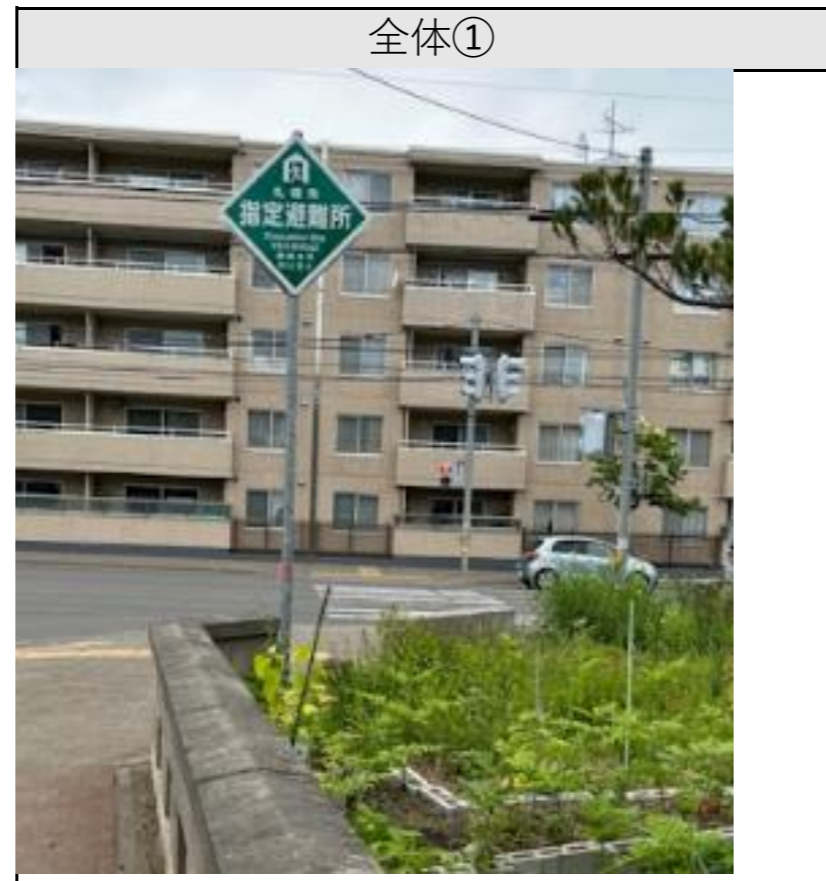
NO	3448
施設名	妙現寺
所在地	北海道札幌市南区石山2条2丁目9-1
備考	自立式標識 (小型) 合計:1箇所

看板部分 評価	A (危険性なし/破損なし)
看板部分 破損状況	
接合部分 評価	A (危険性なし/破損なし)
接合部分 破損状況	
ポール部分 評価	A (危険性なし/破損なし)
ポール部分 破損状況	
土台部分 評価	A (危険性なし/破損なし)
土台部分 破損状況
