NO	641
施設名	八軒北公園
所在地	北海道札幌市西区八軒9条西4丁目5-30
備考	自立式標識 (小型) 合計:1箇所

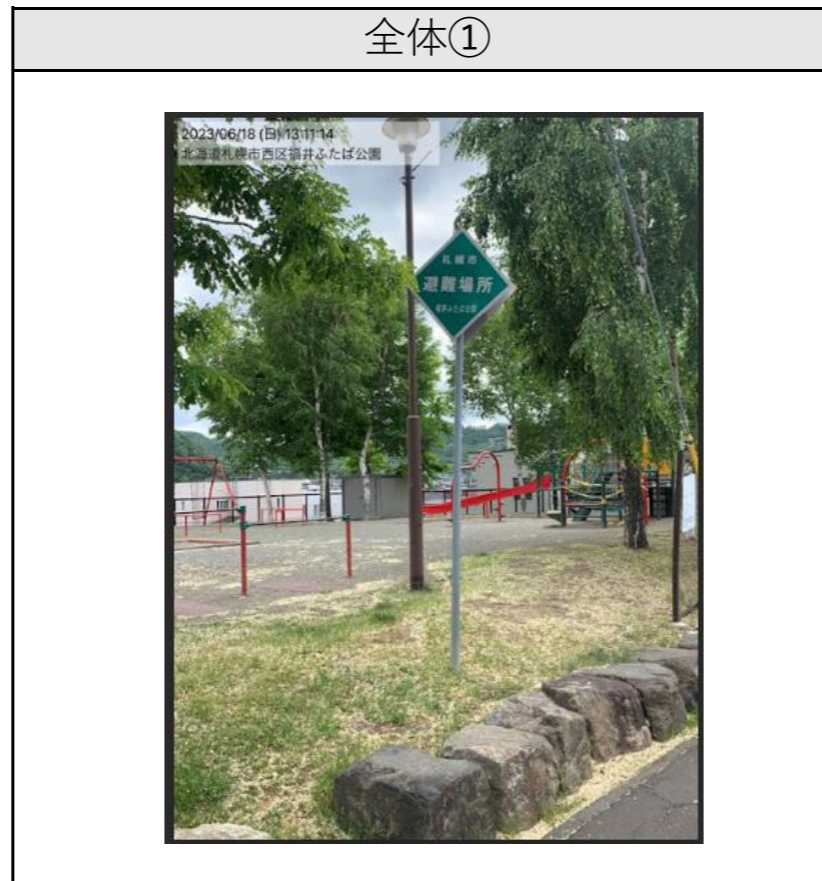
看板部分 評価	A (危険性なし/破損なし)
看板部分 破損状況	
接合部分 評価	A (危険性なし/破損なし)
接合部分 破損状況	
ポール部分 評価	A (危険性なし/破損なし)
ポール部分 破損状況	
土台部分 評価	A (危険性なし/破損なし)
土台部分 破損状況

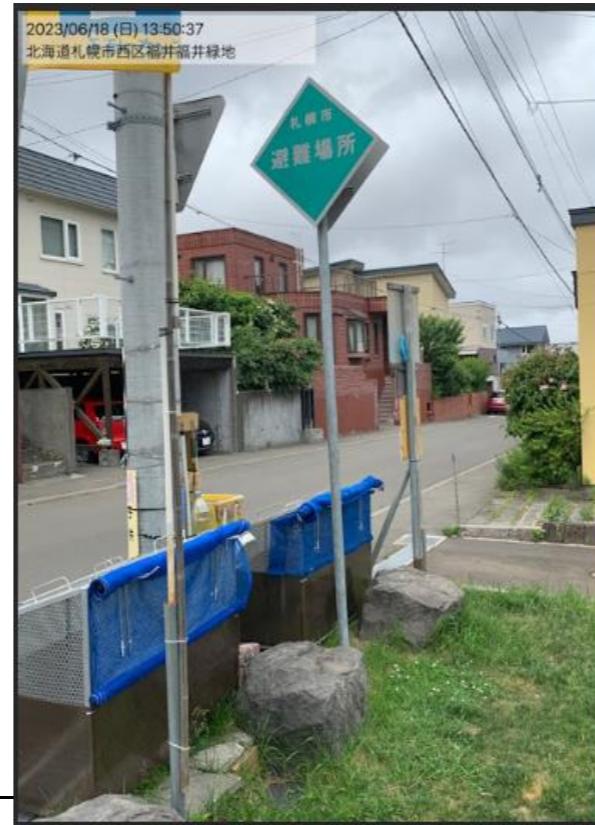
全体①

看板部分 評価	A (危険性なし/破損なし)
看板部分 破損状況	
接合部分 評価	A (危険性なし/破損なし)
接合部分 破損状況	
ポール部分 評価	A (危険性なし/破損なし)
ポール部分 破損状況	
土台部分 評価	A (危険性なし/破損なし)
土台部分 破損状況

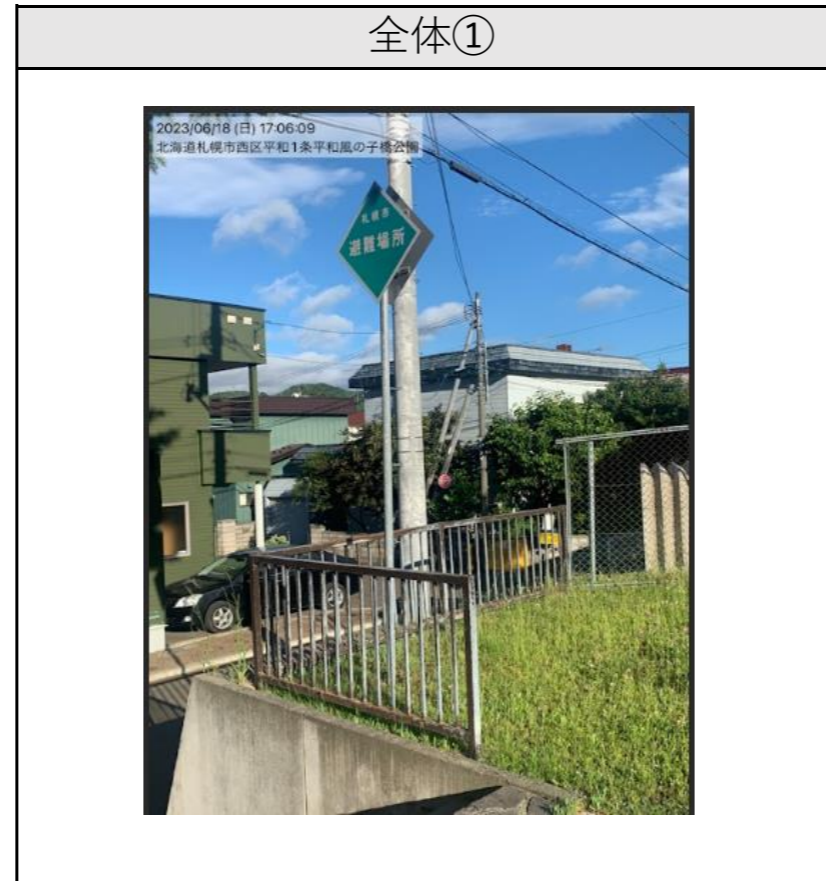
看板部分 評価	A (危険性なし/破損なし)
看板部分 破損状況	
接合部分 評価	A (危険性なし/破損なし)
接合部分 破損状況	
ポール部分 評価	A (危険性なし/破損なし)
ポール部分 破損状況	
土台部分 評価	A (危険性なし/破損なし)
土台部分 破損状況

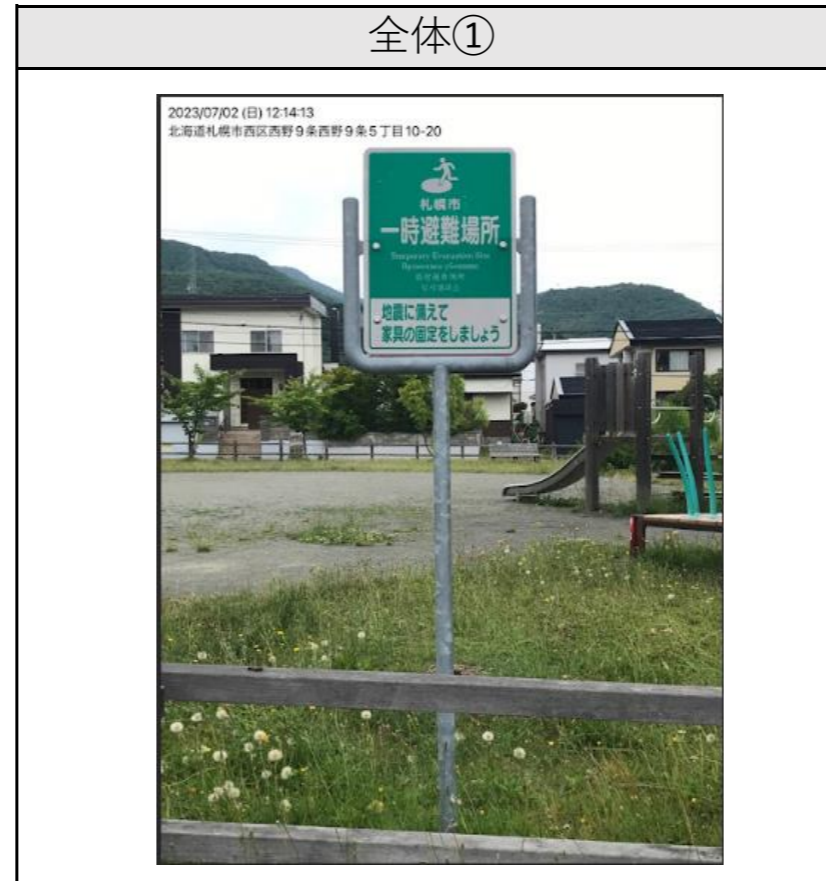
看板部分 評価	A (危険性なし/破損なし)
看板部分 破損状況	
接合部分 評価	A (危険性なし/破損なし)
接合部分 破損状況	
ポール部分 評価	A (危険性なし/破損なし)
ポール部分 破損状況	
土台部分 評価	A (危険性なし/破損なし)
土台部分 破損状況

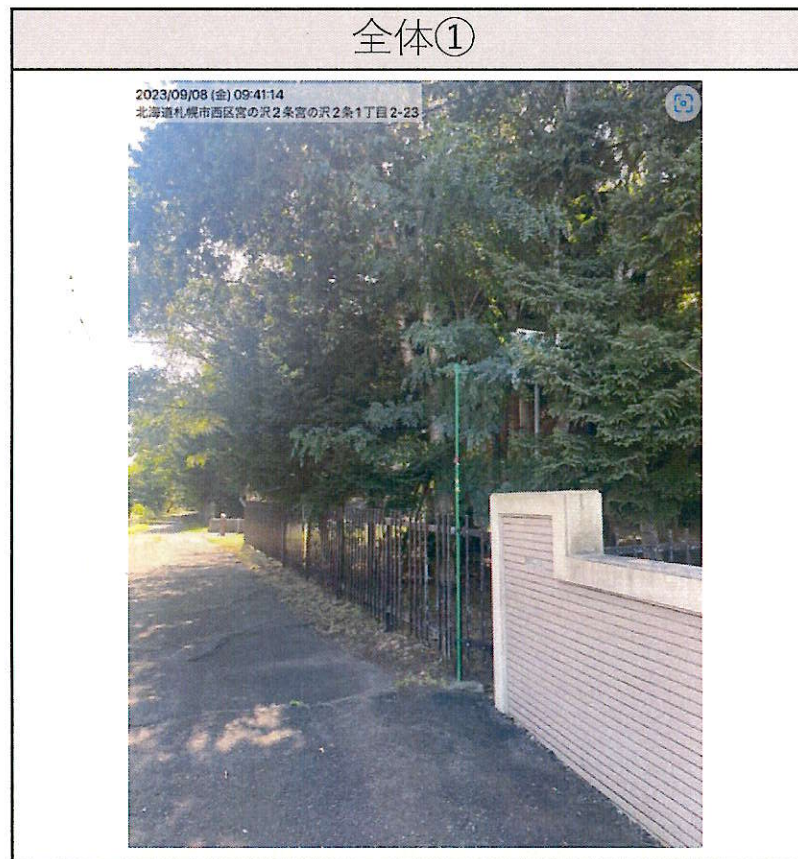
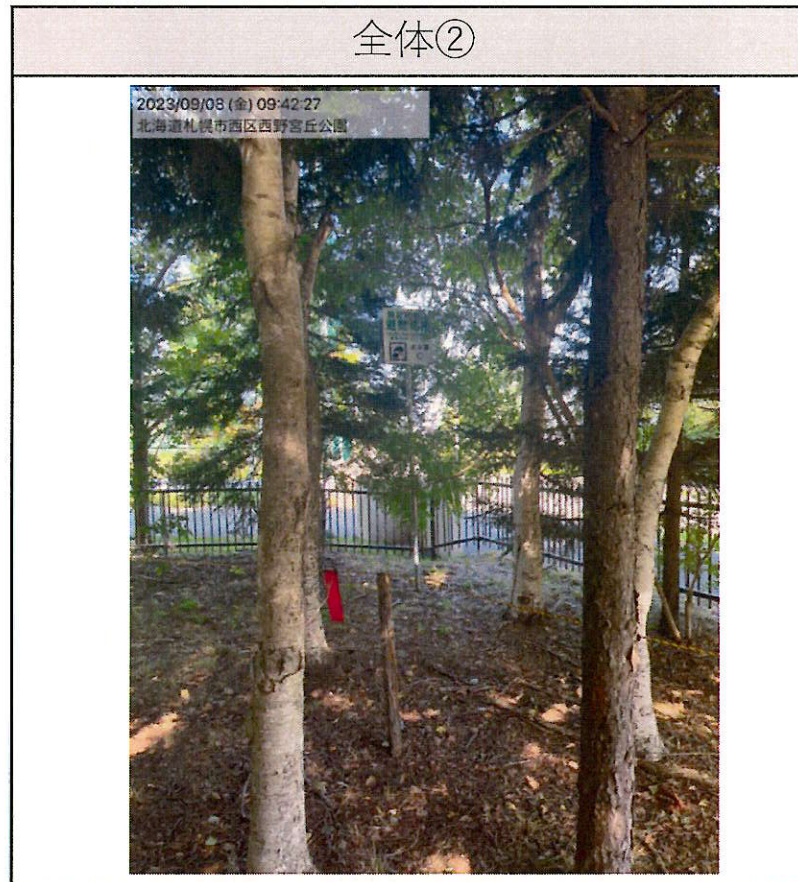
看板部分 評価	A (危険性なし/破損なし)
看板部分 破損状況	
接合部分 評価	A (危険性なし/破損なし)
接合部分 破損状況	
ポール部分 評価	A (危険性なし/破損なし)
ポール部分 破損状況	
土台部分 評価	A (危険性なし/破損なし)
土台部分 破損状況

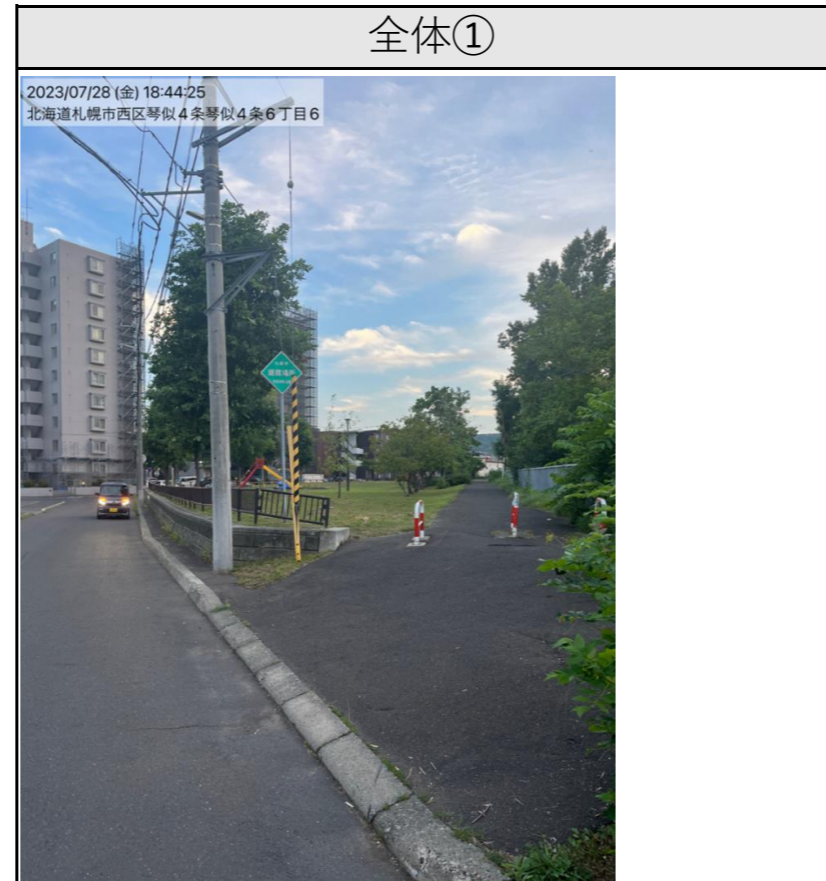
看板部分 評価	A (危険性なし/破損なし)
看板部分 破損状況	
接合部分 評価	A (危険性なし/破損なし)
接合部分 破損状況	
ポール部分 評価	A (危険性なし/破損なし)
ポール部分 破損状況	
土台部分 評価	A (危険性なし/破損なし)
土台部分 破損状況

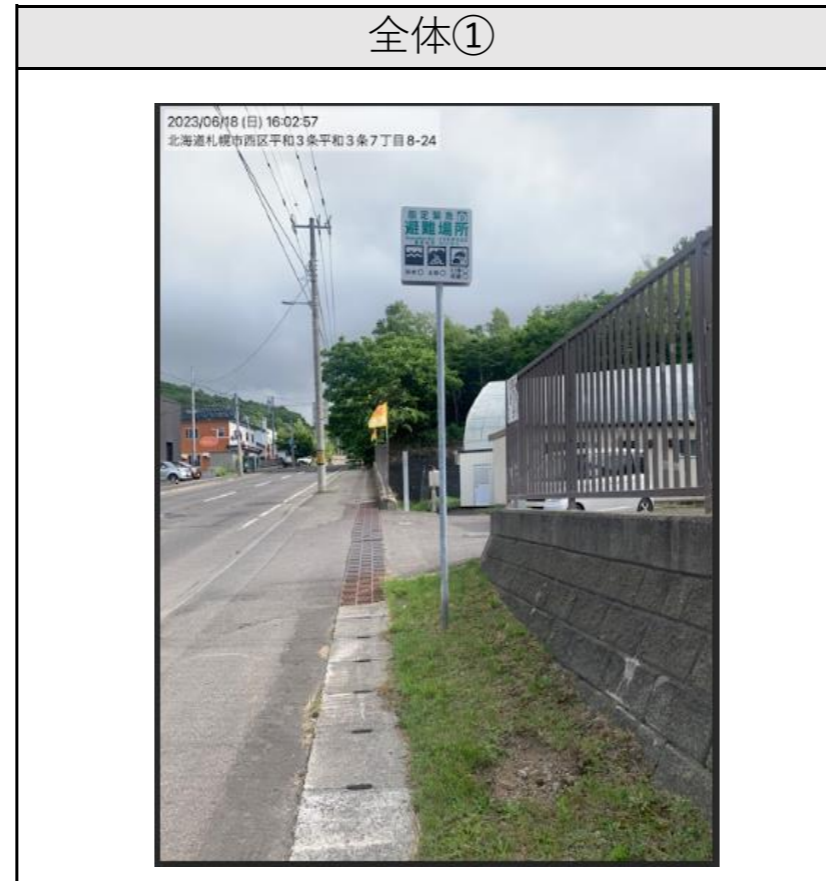
看板部分 評価	A (危険性なし/破損なし)
看板部分 破損状況	
接合部分 評価	A (危険性なし/破損なし)
接合部分 破損状況	
ポール部分 評価	A (危険性なし/破損なし)
ポール部分 破損状況	
土台部分 評価	A (危険性なし/破損なし)
土台部分 破損状況

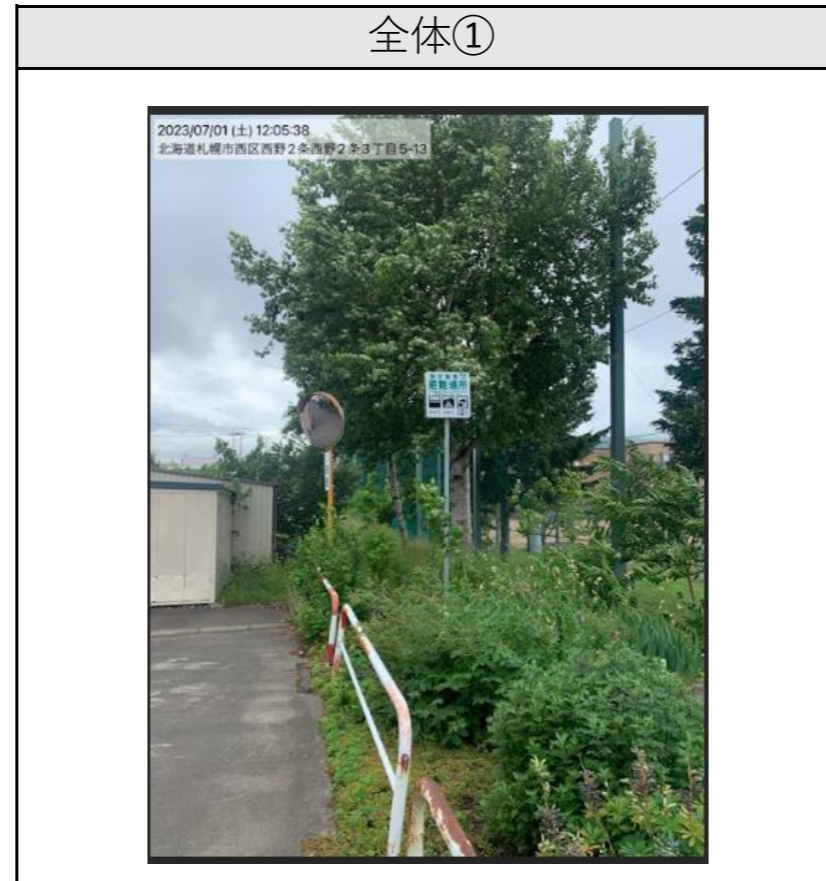
看板部分 評価	A (危険性なし/破損なし)
看板部分 破損状況	
接合部分 評価	A (危険性なし/破損なし)
接合部分 破損状況	
ポール部分 評価	A (危険性なし/破損なし)
ポール部分 破損状況	
土台部分 評価	A (危険性なし/破損なし)
土台部分 破損状況

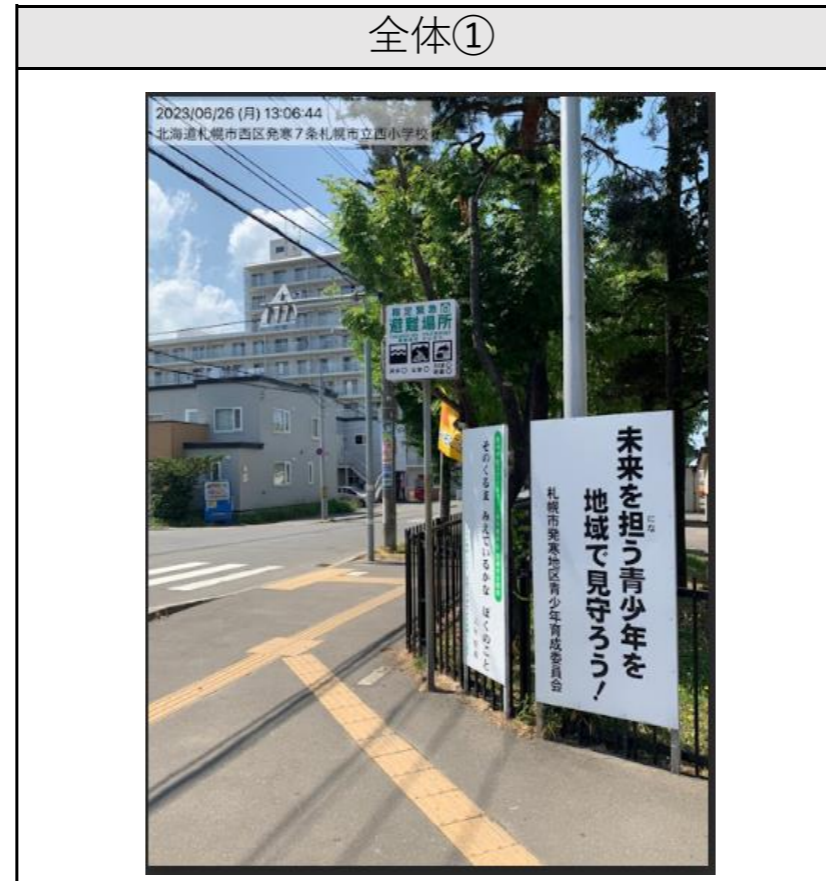
看板部分 評価	A (危険性なし/破損なし)
看板部分 破損状況	
接合部分 評価	A (危険性なし/破損なし)
接合部分 破損状況	
ポール部分 評価	A (危険性なし/破損なし)
ポール部分 破損状況	
土台部分 評価	A (危険性なし/破損なし)
土台部分 破損状況

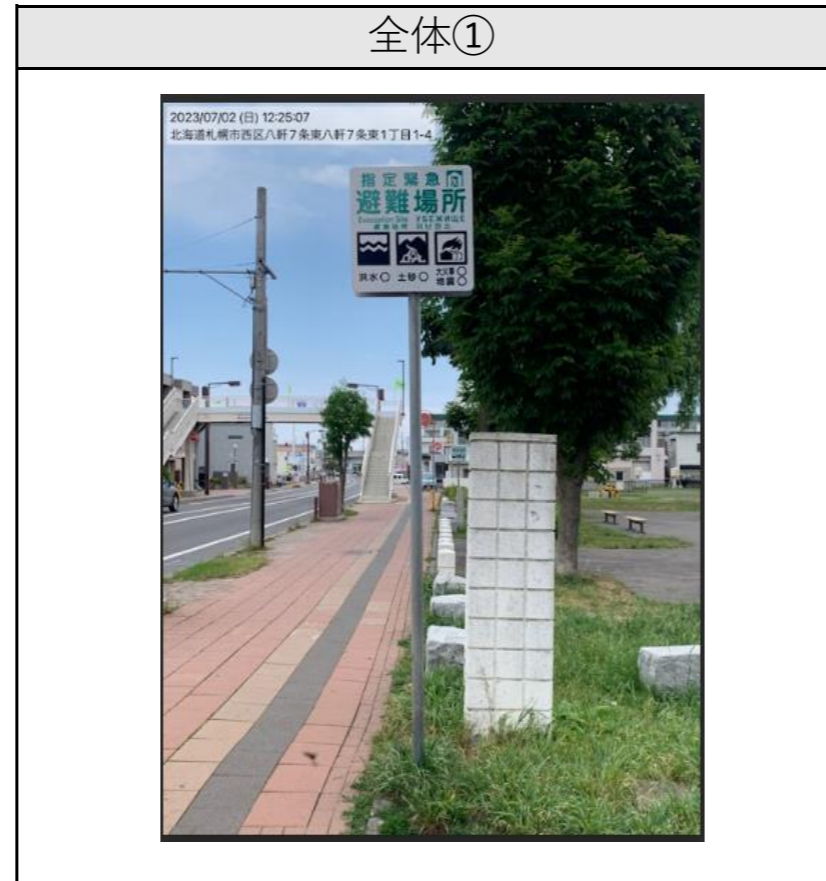
看板部分 評価	A (危険性なし/破損なし)
看板部分 破損状況	
接合部分 評価	A (危険性なし/破損なし)
接合部分 破損状況	
ポール部分 評価	A (危険性なし/破損なし)
ポール部分 破損状況	
土台部分 評価	A (危険性なし/破損なし)
土台部分 破損状況

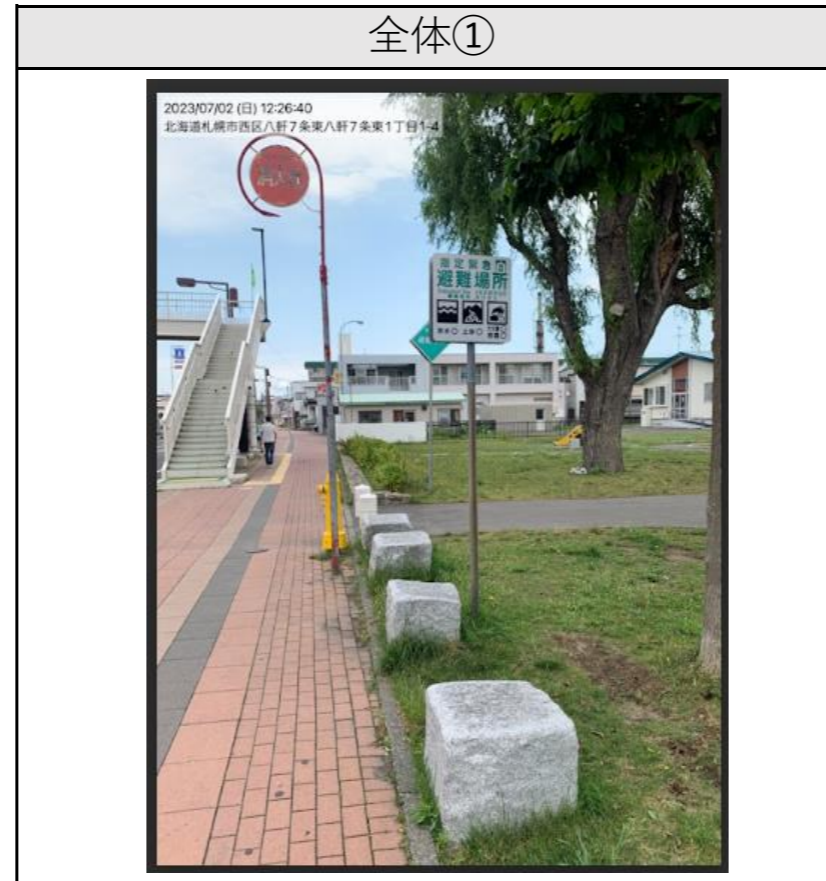
看板部分 評価	A (危険性なし/破損なし)
看板部分 破損状況	
接合部分 評価	A (危険性なし/破損なし)
接合部分 破損状況	
ポール部分 評価	A (危険性なし/破損なし)
ポール部分 破損状況	
土台部分 評価	A (危険性なし/破損なし)
土台部分 破損状況
