時計台南面の外壁塗装剥離の  
原因と対策に関する検討資料

時計台保存活用計画検討委員会 説明資料を再編集

### 検討の経緯

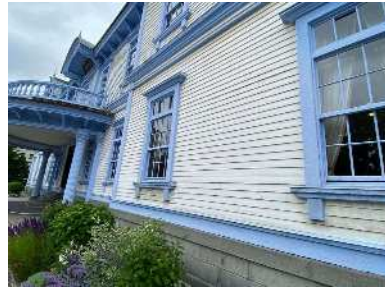
豊平館南面(正面)

- 昭和24年(1949年)以降、平成21年(2009年)までの間、時計台での塗装補修の間隔はおよそ5年以内。  
⇒塗装の剥離・補修が繰り返されてきた歴史。適切な期間での定期補修を検討する必要がある。
- 時計台南面の下見板塗装劣化が5年程度であるのに対し、同じオイルペンキ塗装である豊平館では平成27年(2015年)の塗装以降、南面であっても塗装剥離はほとんど確認できない。  
※下見板での塗装補修は平成27年以降一度も行っていない。  
※下見板塗膜表面での縦割れが確認できる点は時計台と同様。  
※豊平館バルコニー等の積雪が残りやすい部分では、塗装剥離が確認されており、適宜補修を行っている。

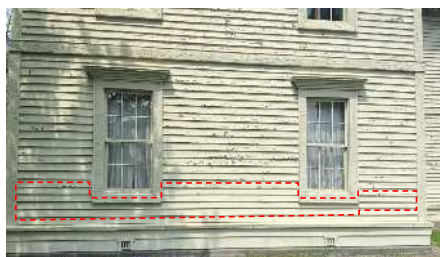
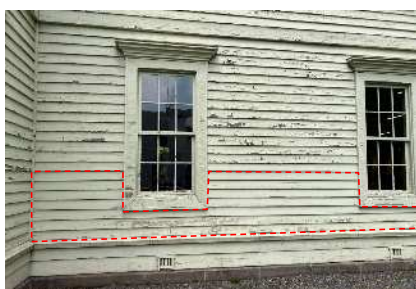
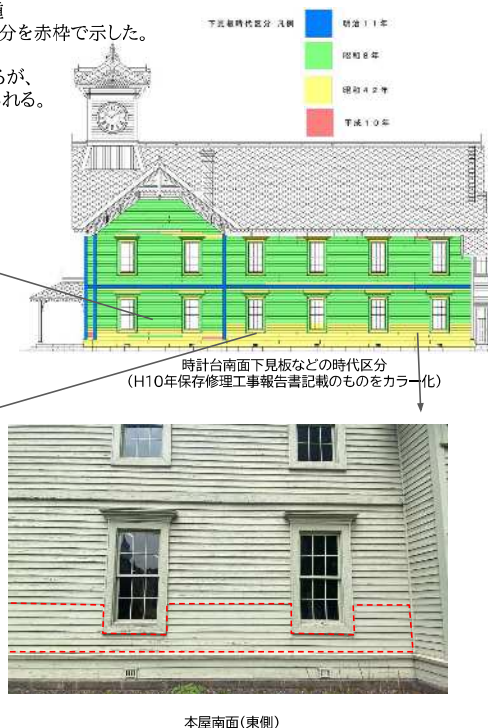
- ・時計台南面の下見板は主に昭和8年材と昭和42年材の2種
- ・南面の現状写真(令和6年5月時点)に対し、昭和42年材部分を赤枠で示した。
- ⇒時計台南面での塗装剥離は昭和8年材に集中している。
- ※昭和42年材でも水切り周辺では塗装剥離が確認できるが、豊平館バルコニーと同様で、積雪等によるものと考えられる。
