第1回 旧永山武四郎邸及び旧三菱鉱業寮設計活用等検討委員会

日時 平成27年7月30日(木)
10時00分～
会場 札幌市役所本庁舎6階
1号会議室

現地調査結果概要 (1)

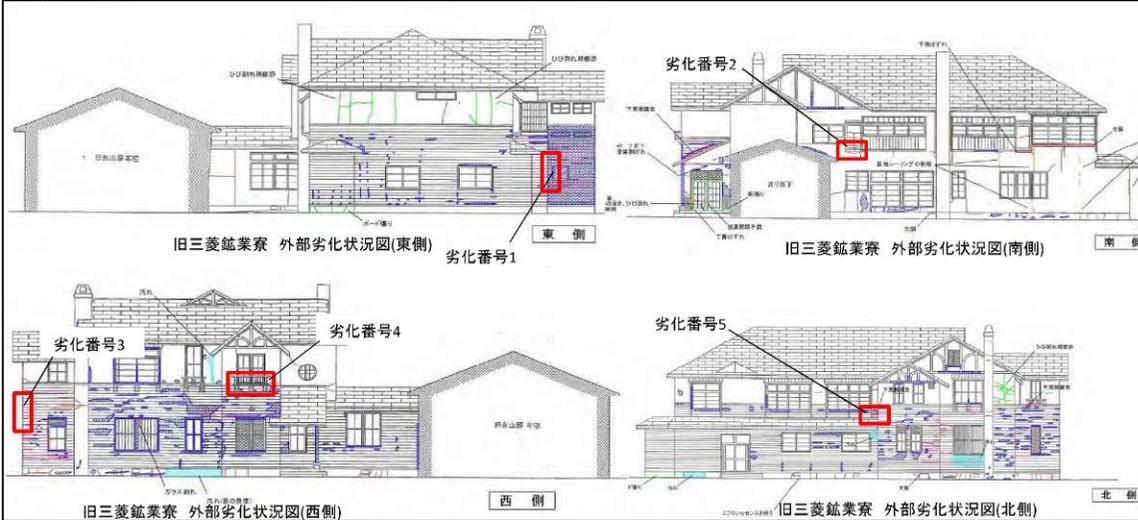
§ 6.劣化度調査

劣化番号1
下見板の腐食及び
窓枠のゆがみ、腐食

目視調査の結果、一昨年の耐震診断時に実施した劣化度調査から新たに生じた顕著な劣化症状は確認できなかった。今回、上記に示した写真はこれまでの調査で特に劣化が著しく、部材の更新等の修繕が望まれる箇所である。上記以外にも外壁下見板の割れや腐食、外壁・内壁塗装の剥がれ、建具の腐朽・建付けの不良等の劣化症状が確認されている。今後、長期間に渡り建物を維持保全していくためにも、来年度予定されている改修工事の際に、部材の更新や塗装の塗替え等の対策の実施が望まれる。
