旧黒岩家住宅耐震改修ほか保存修理基本検討業務 概要版

本業務は、令和4年度に実施した耐震診断結果をもとに、より効果的・効率的な補強計画を立案する。

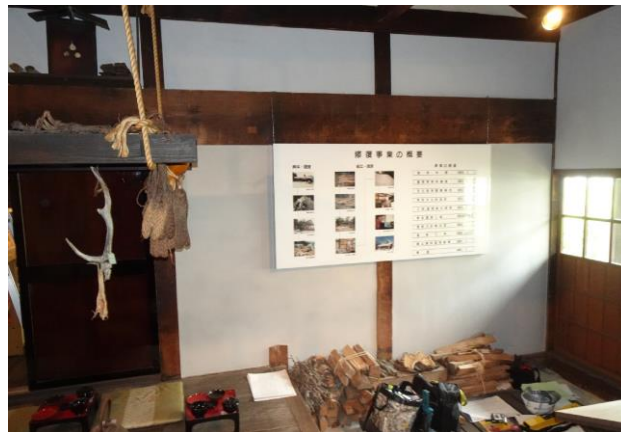
N通り耐震壁設置部分（旧玄関側）

新棟に補強箇所を集中させたが、Y方向のみ補強量が足りず、4 箇所の土壁を解体し、耐震壁とする補強が必要となる。

旧棟と新棟の境界（N通り）にある、土壁についても解体を伴うため、歴史的な価値を損なうことが懸念される。

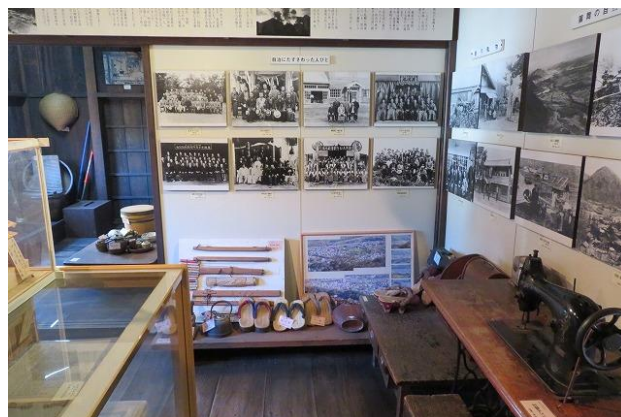
R通り耐震壁設置部分（居間側）

旧棟N通り5-9間の土壁の解体を伴う補強を取りやめ、新棟のR通り9-11間の壁面に耐震壁を設けた。また、13-14間の押入内の補強については、土壁を残すため、筋交いではなく土壁の両面から構造用合板を張る補強とした。

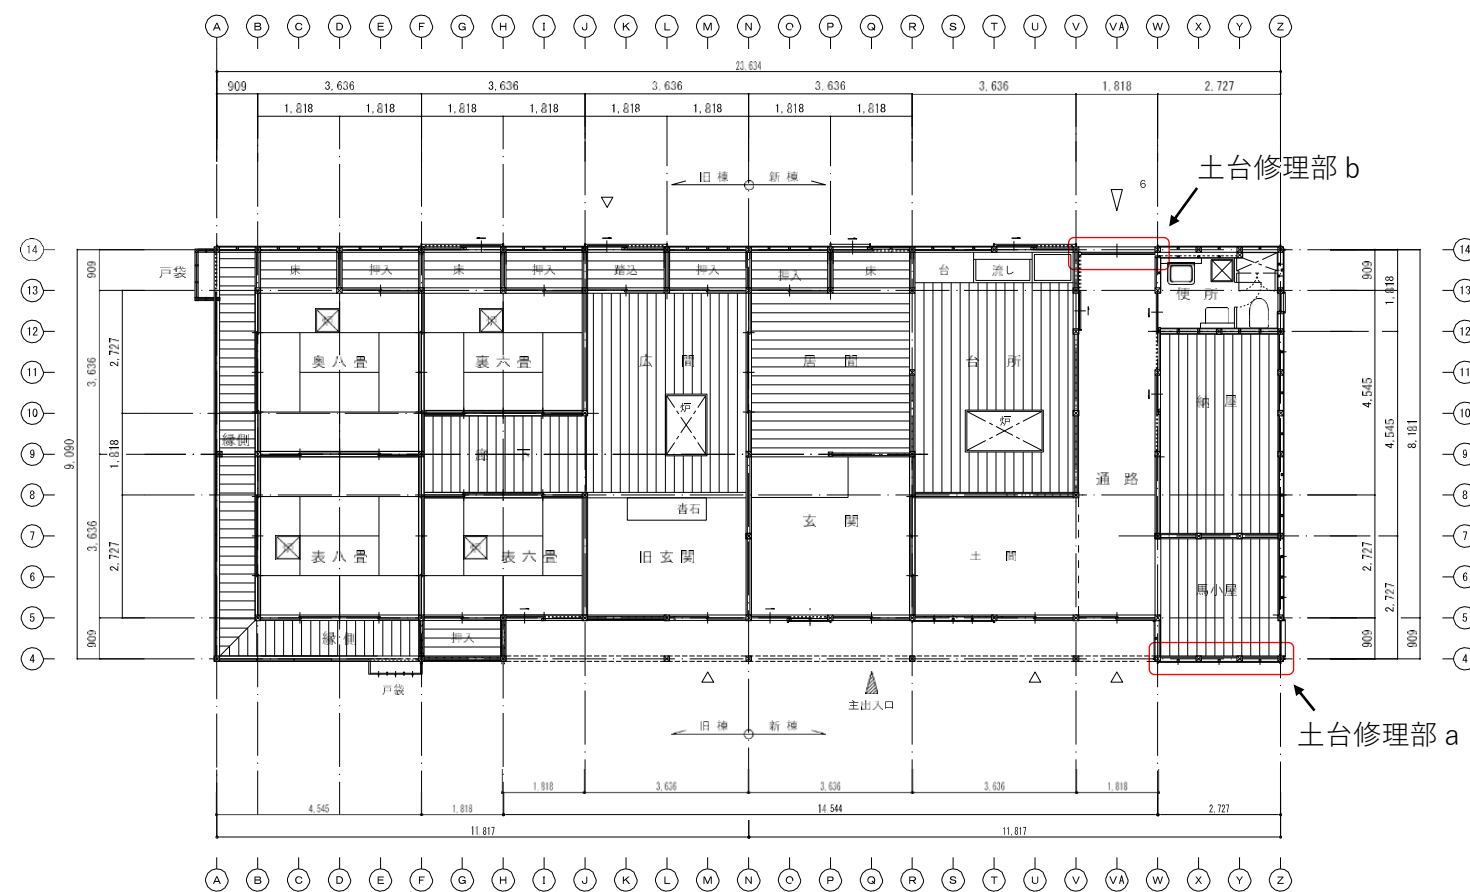
写真1：土台修理部 a

① 土台腐朽部の修理

土台については、腐朽部分について修理を行う。修理方法は、腐朽部分の土台を撤去、新設を行う。

腐朽部以外に土台に割れは確認されるが、現状では特に構造的に問題となる劣化ではないため、現状のままとする。

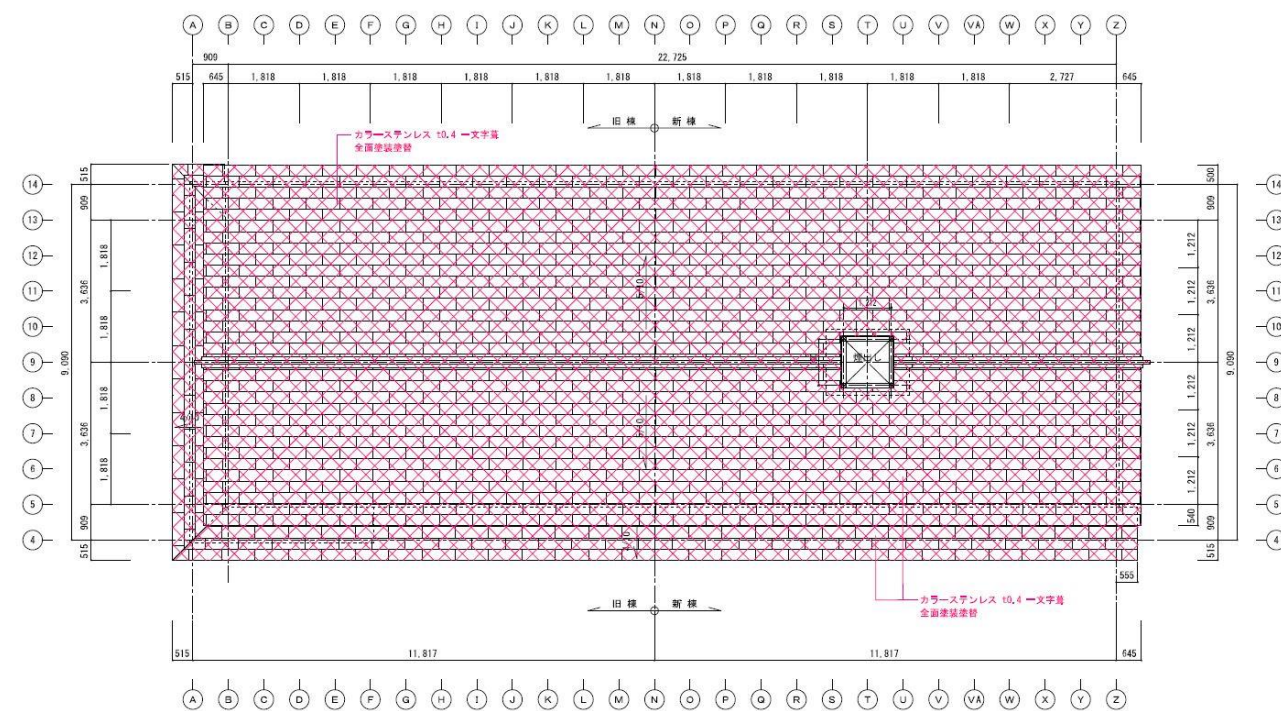
【屋根伏図】

屋根は、ステンレス鋼板により葺かれており、塗装の劣化はみられるが、錆は確認されていないため、全面的に塗装の塗替えを行う。塗装の仕様については、耐候性に優れる、フッ素樹脂塗装を採用する。

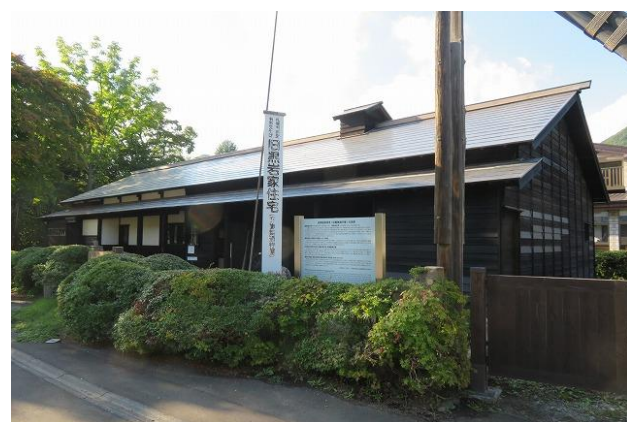
写真 1：南側外観

外壁の下見板は、令和4年度に塗装塗替えを実施し、健全な状態となっている。そのため、次年度以降の修理工事では、特に修理工事は実施しない。ただし、漆喰部分については劣化がみられることから、補修を行う。
