## 文化財施設等保全事業について

## 旧黒岩家住宅耐震改修ほか保存修理基本検討業務 概要版

## 1.業務の目的

旧黒岩住宅は明治5年（1872年）に旅行者や荷物を運ぶ人馬の宿泊・休憩所として利用するために開拓使によって建てられた建物である。その後昭和59年（1984年）に札幌市の有形文化財に指定し、現在は簾舞郷土資料館として使用されている。

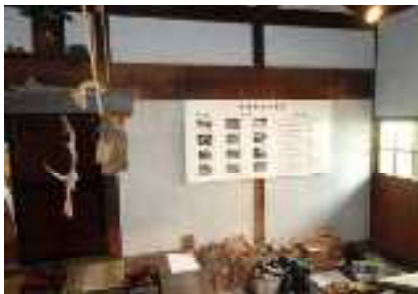
N通り耐震壁設置部分（旧玄関側）

新棟に補強箇所を集中させたが、Y方向のみ補強量が足りず、4 箇所の土壁を解体し、耐震壁とする補強が必要となる。

旧棟と新棟の境界（N通り）にある、土壁についても解体を伴うため、歴史的な価値を損なうことが懸念される。

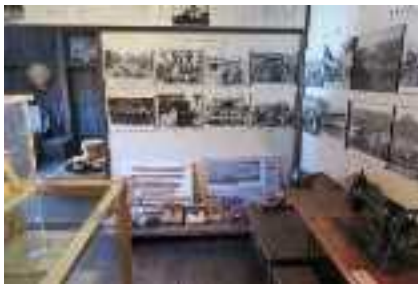
R通り耐震壁設置部分（居間側）

しかし、F通り4-5間のみ土壁の全解体が必要となり、土壁に両側から構造用合板を張る13-14間の押入内補強については、四隅に構造用合板の応力に耐える金物を入れるため、土壁の一部を解体と受材新設のため土壁の一部切り欠きが必要となる。

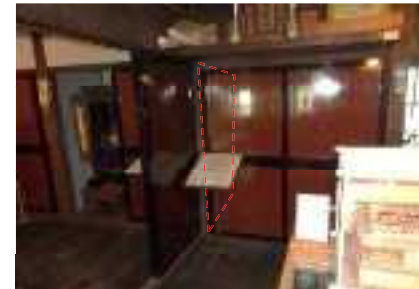
N通り耐震壁設置部分（居間側）

その結果、耐震改修案 3 と同様に、F通り4-5間、L通り13-14間の補強がなくなり、J通り13-14間、N通り13-14間の補強壁が両側から片側に減らすこととなった。

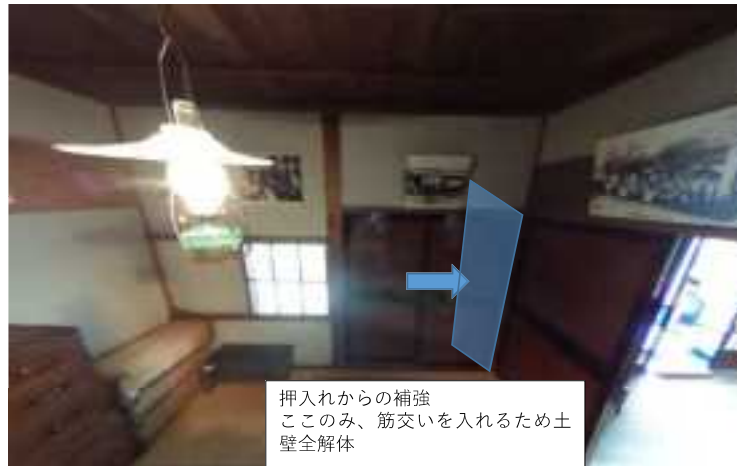
### ○F通り4・5間補強

尚、土壁については、全解体が必要な箇所は、F通り4-5間のみとなった。

筋交い+構造用合板補強

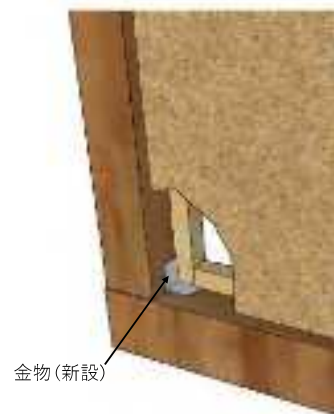
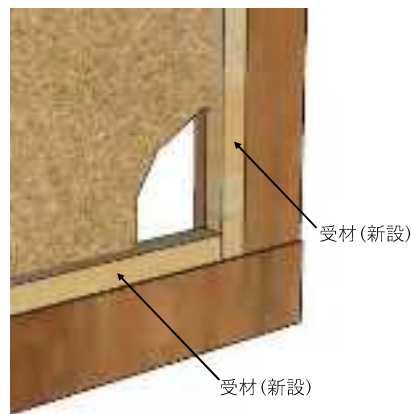
### ○金物を取り付けるための部分解体

また、土壁を残して、両側から構造用合板を張る13-14間の押入内補強については、四隅に構造用合板の応力に耐えうる金物補強が必要であり、その金物を入れるために、部分解体が必要である。また、構造用合板の真壁の受材のために多少受材用に切り欠く必要がある。

金物だけでなく、工具作業スペースも必要  
構造用合板真壁枠材を取り付けるための若干の切り欠き（15mm程度）

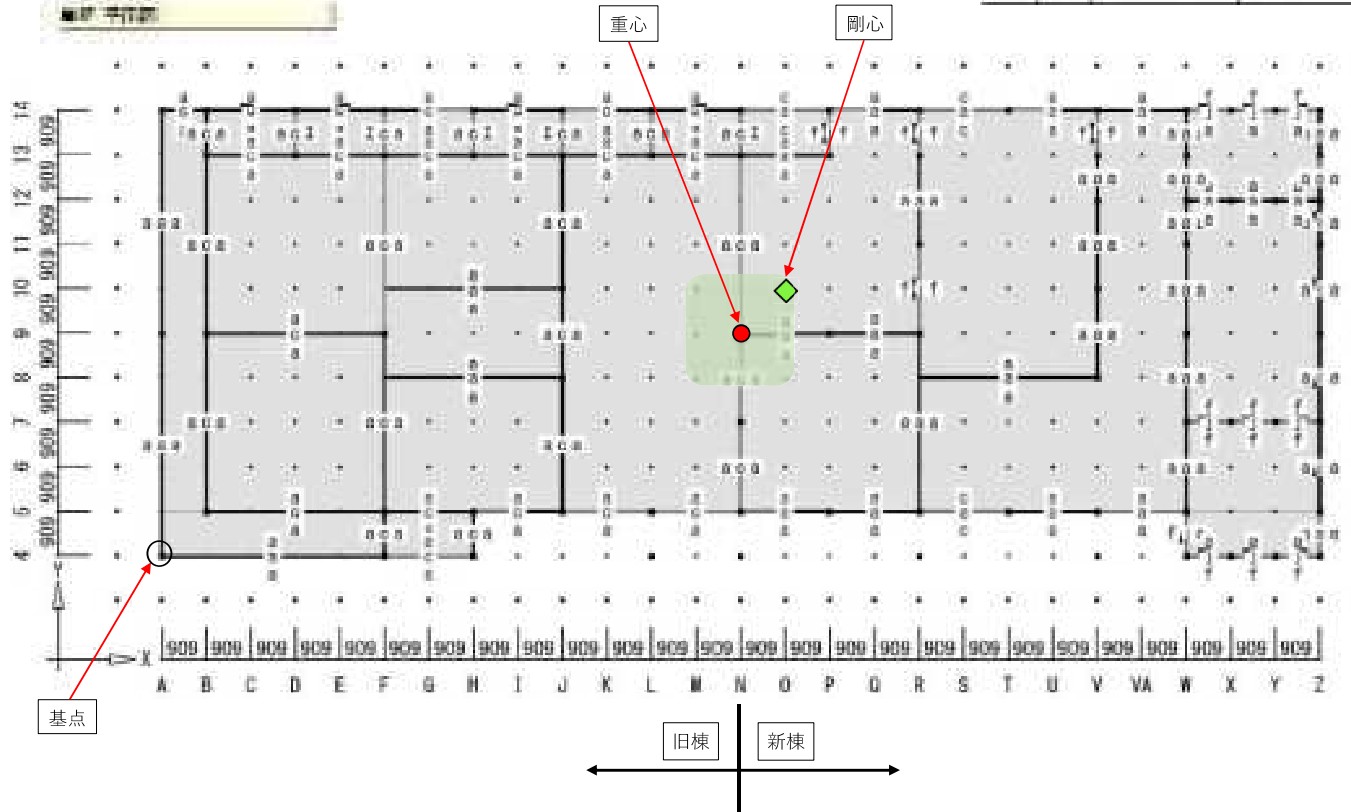
■耐震計画図

耐震改修案4・SDUによる耐震改修方法を示す。耐震改修案2の結果を踏まえ、土壁部分の補強を減らすため、SDUという高壁倍率壁工法を採用し検討を行った。  
その結果、F通り4-5間、L通り13-14間の補強がなくなり、J通り13-14間、N通り13-14間の補強壁が両側から片側に減らすこととなった。

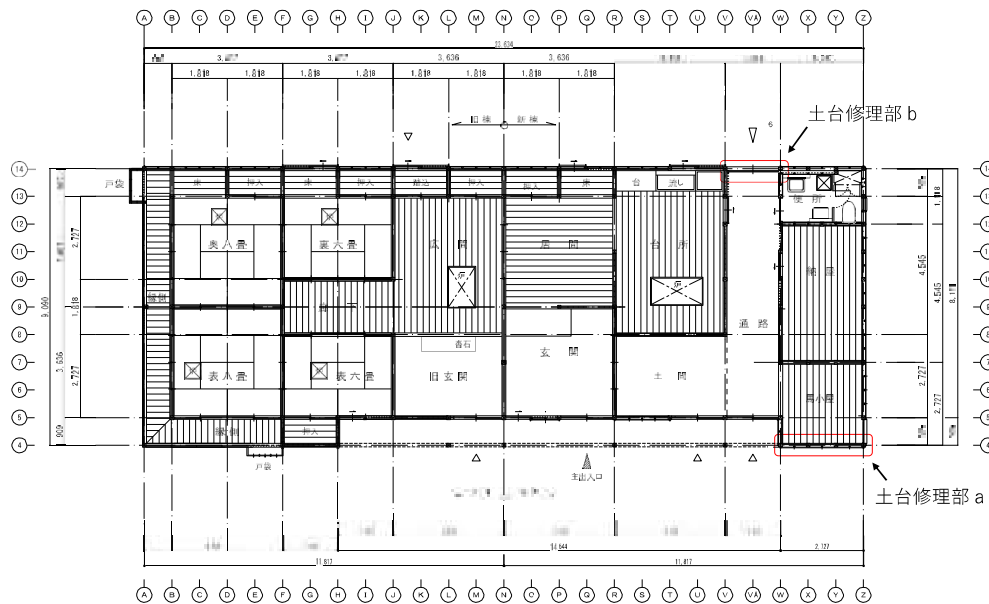
土台については、腐朽部分について修理を行う。修理方法は、腐朽部分の土台を撤去、新設を行う。

腐朽部以外に土台に割れは確認されるが、現状では特に構造的に問題となる劣化ではないため、現状のままとする。

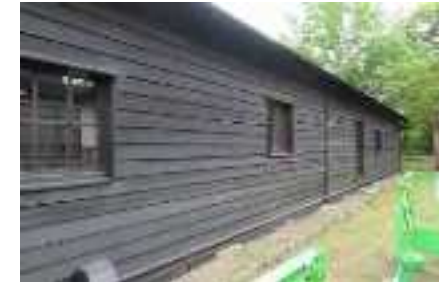
写真4：北側外観

外壁の下見板は、令和4年度に塗装塗替えを実施し、健全な状態となっている。そのため、次年度以降の修理工事では、特に修理工事は実施しない。ただし、漆喰部分については劣化がみられることから、劣化部分の除去・補修を行う。また、実施設計時により詳細な調査を行い、その結果を踏まえ補修工法を確定する。

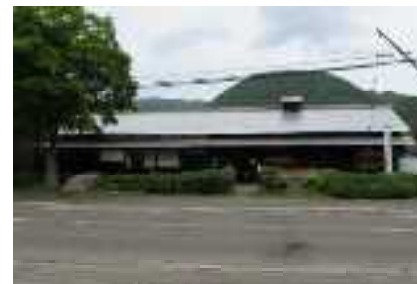
写真5：南側屋根

屋根は、ステンレス鋼板により葺かれており、塗装の劣化はみられるが、錆は確認されていないため、全面的に塗装の塗替えを行う。塗装の仕様については、耐候性に優れる、フッ素樹脂塗装を採用する。

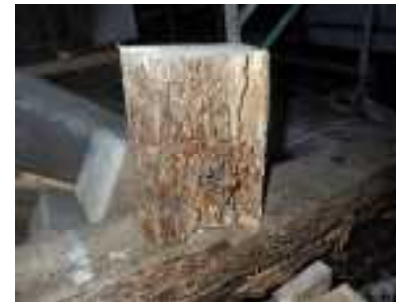
現在、旧黒岩家住宅においては、目視では蟻害は認められないものの、市指定文化財である「清華亭」の土台部分において蟻害が確認されたため、今後、旧黒岩家住宅においても蟻害が発生する恐れがある。

参考写真1：蟻害を被った土台部(清華亭)

以上のことから、床下への土壌処理剤散布による防蟻処理に加え、木材保存剤散布による木材防腐処理を行い、シロアリ防除工事を実施する。

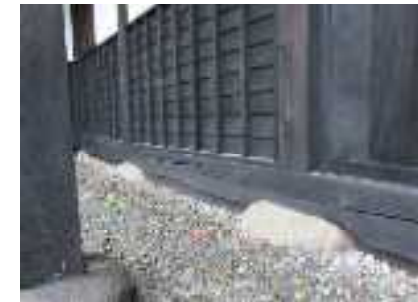
参考写真2：土台部(旧黒岩住宅)
