1. 事故概要

2. 北 34 条駅の工事概要

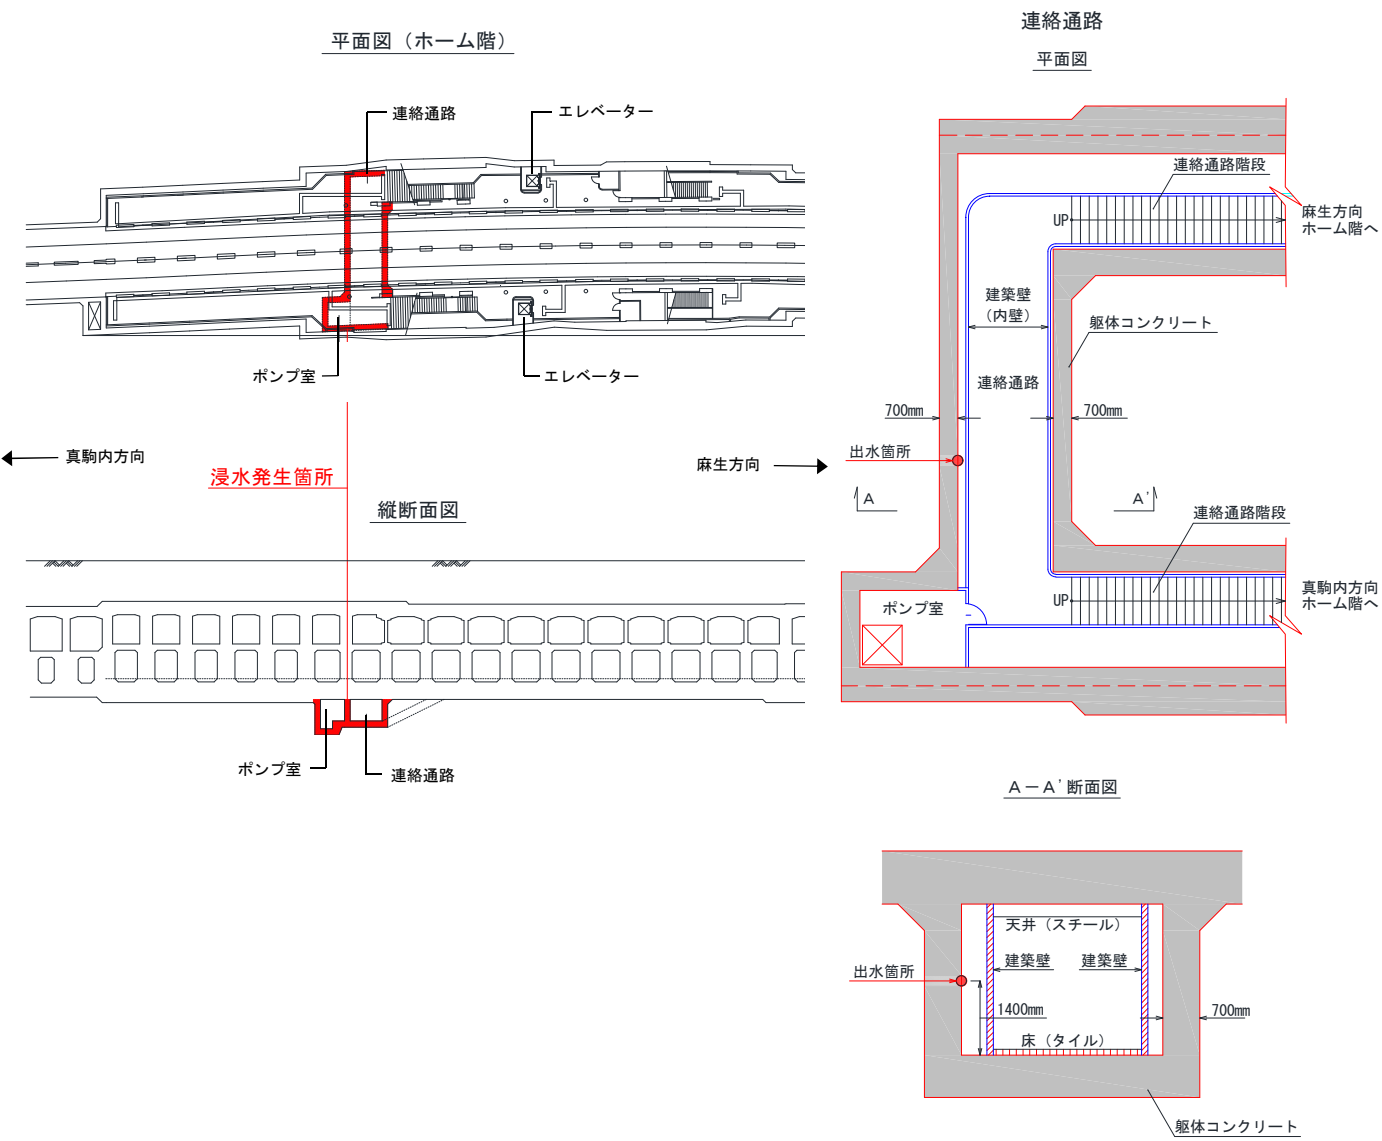
- 時系列（浸水発生～復旧対応）
  - 12/14(月) 3 時 22 分頃、連絡通路において、原因不明の浸水を確認。  
9 時 23 分頃、真駒内～北 24 条駅間の折り返し運行開始（北 24 条～麻生駅間は代替バス運行）。
  - 12/15(火) 16 時 53 分頃、北 24 条駅～麻生駅間の運行再開（北 34 条駅は徐行運転で通過）。
  - 12/16(水) 連絡通路の内壁を撤去し、出水箇所を確認。  
連絡通路上部走行路の沈下測量を開始。
  - 12/17(木) 出水箇所の止水注入作業を開始。
  - 12/18(金) 出水箇所の止水作業（鉄板補修含む）を完了。
  - 12/21(月) 始発より北 34 条駅 1 番ホーム（南行・真駒内行）のみ運用再開（2 番ホームは通過継続）。
  - 12/23(水) 北 34 条駅周辺地上部の沈下測量を開始。
  - 12/26(土) 始発より北 34 条駅の通常運用再開（2 番ホーム及び 2 番出入口の利用再開）。
  - 1/08(金) 連絡通路の内壁撤去を完了。
  - 1/12(火) 使用中止していた北 34 条駅 2 番ホーム～コンコース階のエレベーター使用再開。
  - 1/19(火) 湧水箇所の止水作業を完了。
