円山動物園施設修繕業務仕様書

円山動物園施設修繕等業務

本業務は円山動物園内の施設で高圧受電室棟の屋根の破損の修繕及び老朽化した東屋の撤去を行うものである

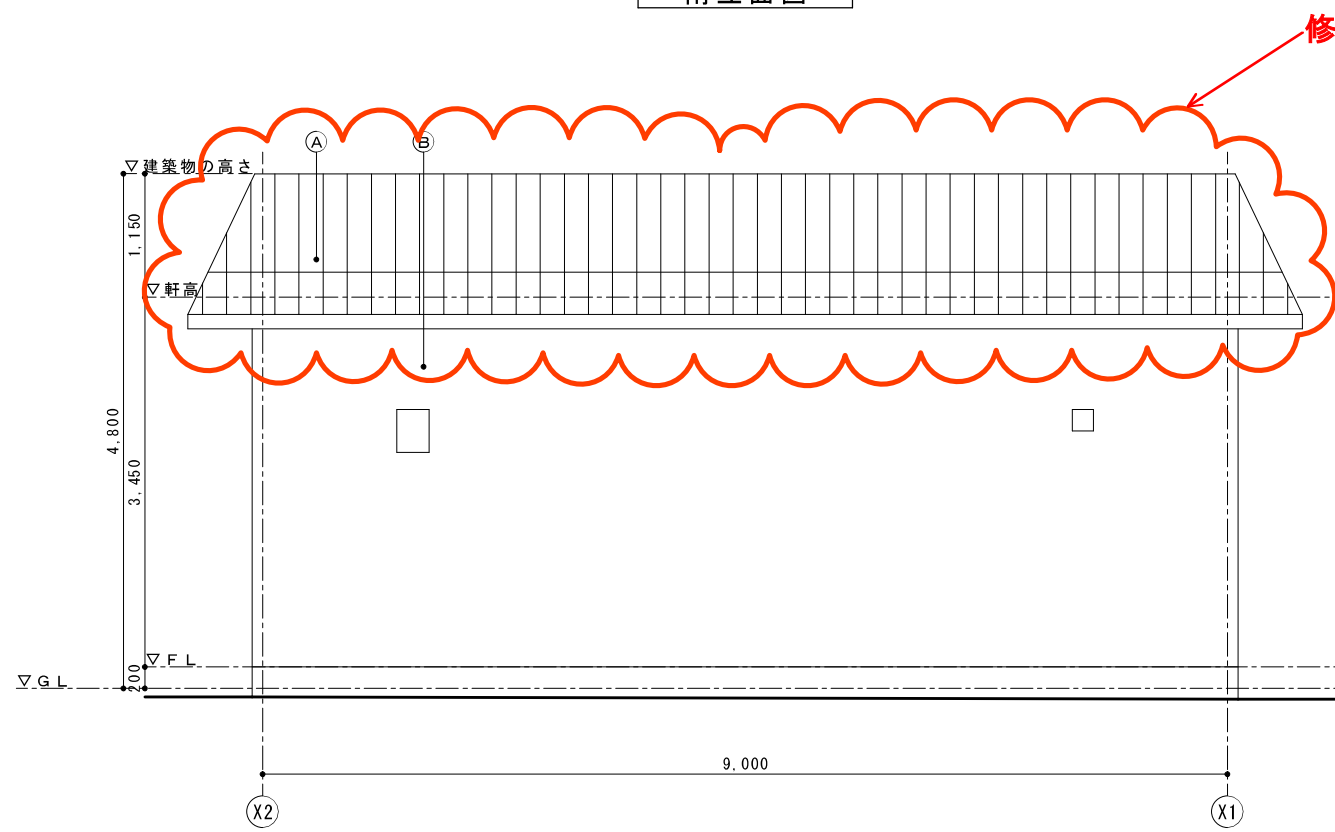
北立面図

- ① 現行受電室棟裏北側の屋根の軒先破損個所をすべて撤去する。
- ② 破損個所の屋根の木製下地を再構築し屋根板を張る
- ③ 屋根板の上からアスファルトルーフィングを張り防水性を確保すること。
- ④ 仕上がりは既設の屋根の仕様と同様に長尺カラー鋼葺きとする。
- ⑤ 軒天にはノンアスフレキ板張りし塗装仕上げ（白色）とする。
- ⑥ 別添図 2-1～2-2 を参考に該当施設の破損した屋根を復旧する。
