札幌市特定道路土工構造物  
維持管理計画  
[2025-2029]

令和7年（2025年）3月策定

札幌市建設局土木部道路維持課

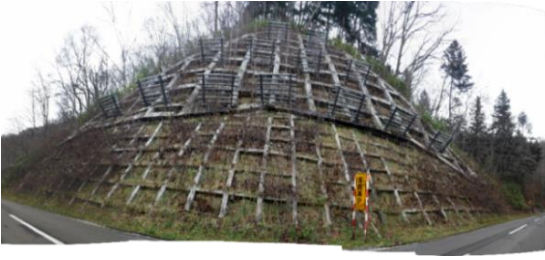
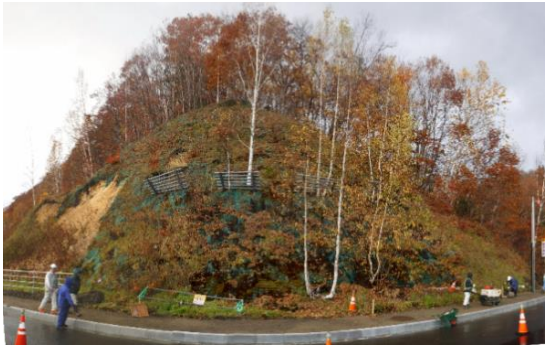
| <p>土工構造を主体とする箇所（切土）</p> | | <p><b>事例①【601-0580-0】</b><br/>切土<br/>一部にのり枠工、アンカー工、落石防護柵、落石防護金網、雪崩予防柵が付属するが、健全性の変化に最も影響するのは土工構造物自体の劣化であることから、土工構造（切土）を主体とする箇所と判断する。</p> <p><b>事例②【601-0270-0】</b><br/>切土<br/>植生工、雪崩予防柵が付属するが、健全性の変化に最も影響するのは土工構造物自体の劣化であることから、土工構造（切土）を主体とする箇所と判断する。</p> |

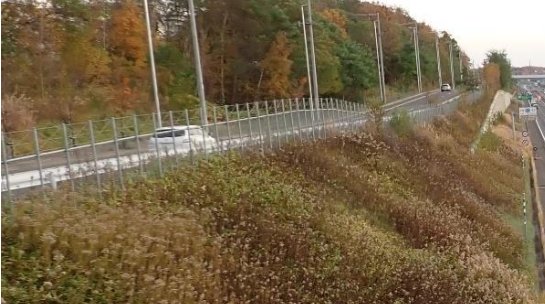
| <p>土工構造を主体とする箇所（盛土）</p> | | <p><b>事例③【551-0180-0】</b><br/>盛土<br/>一部に補強土壁工が設置されているものの、区間の大半が樹木や草本等の植生を伴う盛土であることから、土工構造（盛土）を主体とする箇所と判断する。</p> |

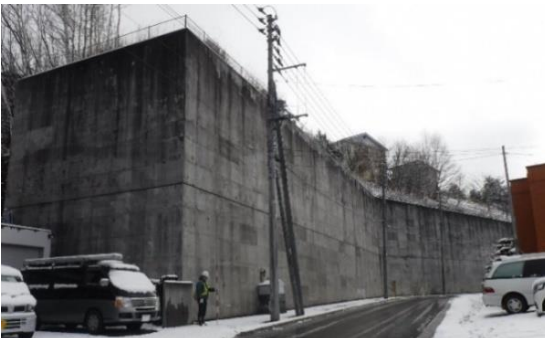
| <p>コンクリート構造物を主体とする箇所（盛土）</p> | | <p><b>事例④【601-0860-0】</b><br/>盛土<br/>土工構造物の大半にコンクリート擁壁が付属しており、健全性の変化に最も影響するのはコンクリート擁壁の健全度であると考えられることから、コンクリート構造物を主体とする箇所と判断する。</p> |

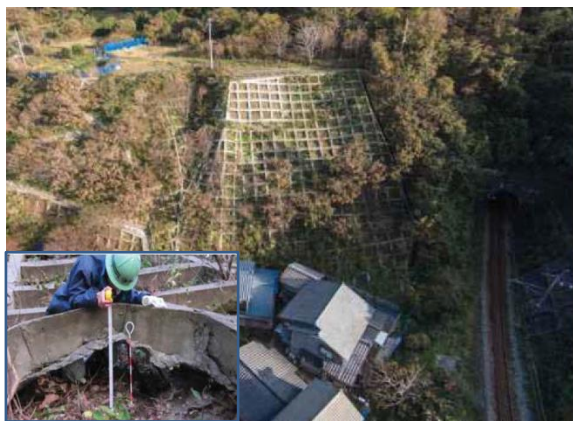
<対策実施前：のり枠と地山の密着不良等>

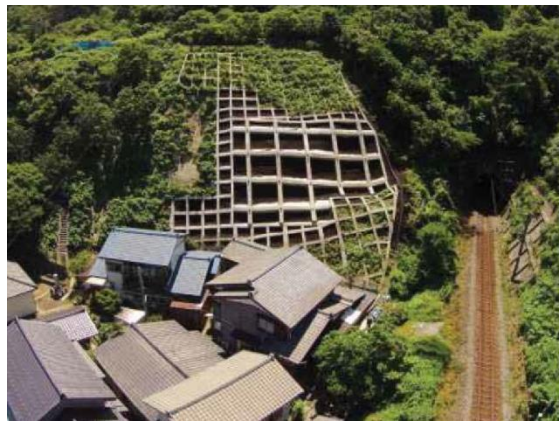
<対策実施後：空隙部分の撤去・再設置>

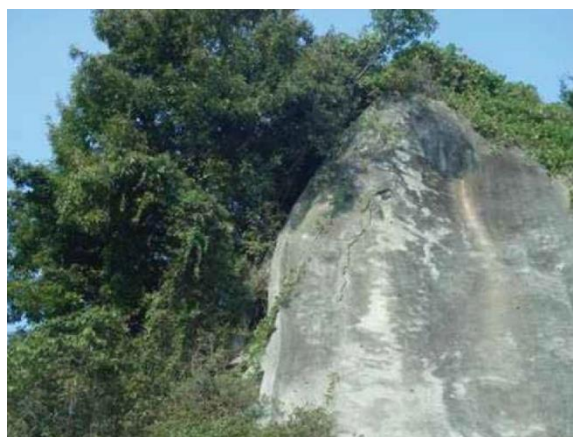
<対策実施前：モルタル吹付工の劣化>

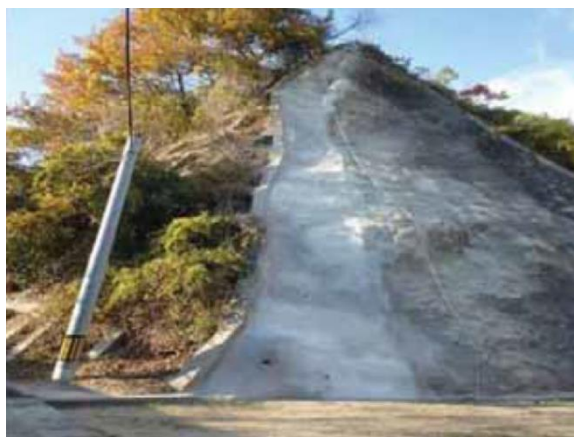
<対策実施後：損傷部を撤去後、再吹付>

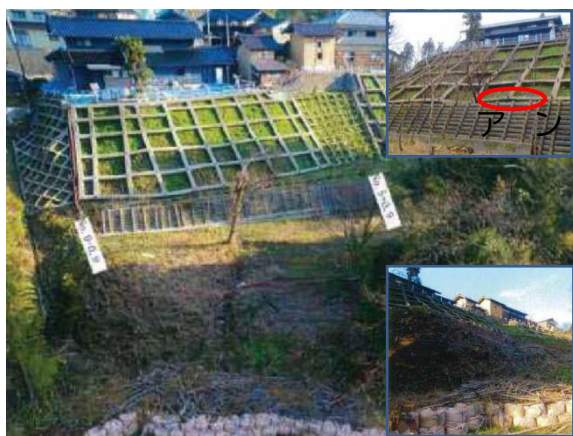
<対策実施前：アンカー浮上り、斜面崩壊>

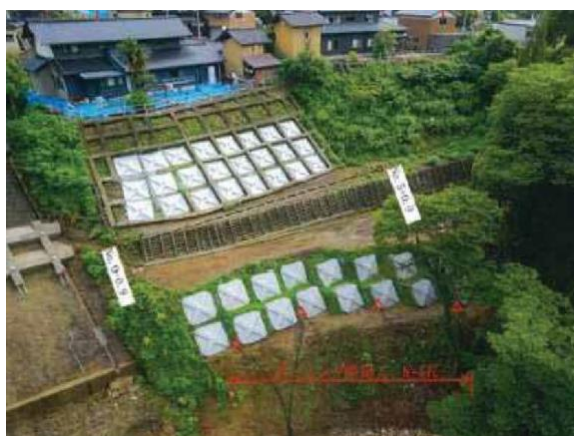
<対策実施後：アンカー工増設>

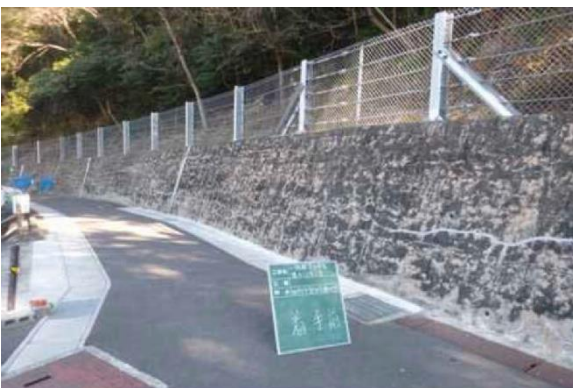
<対策実施前：落石防護擁壁表面クラック>

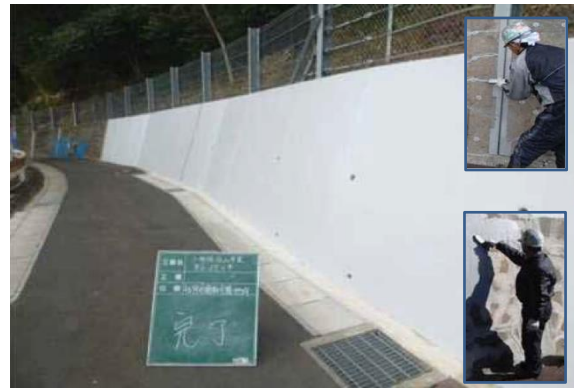
<対策実施後：ひび割れ注入後表面被覆>
