## 付属資料1

### 部分部位設定表

【外観】西側立面(正面)

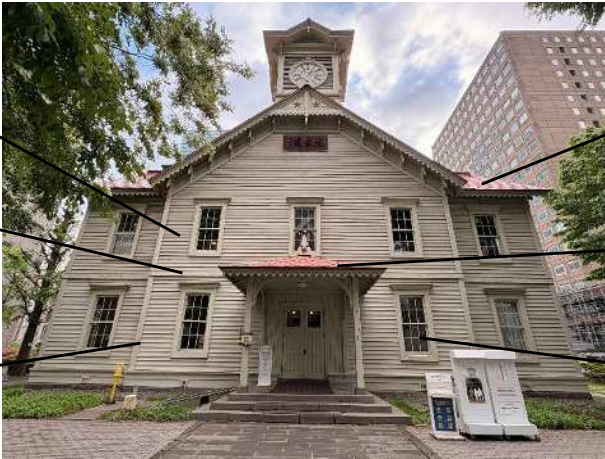
外壁

基準2:下見板

基準2:塗装(油性調合ペイント)

基準1:付胴差(上端を亜鉛引鉄板包み)

基準2:付胴差上端を包む亜鉛引鉄板

主要材

基準1:柱

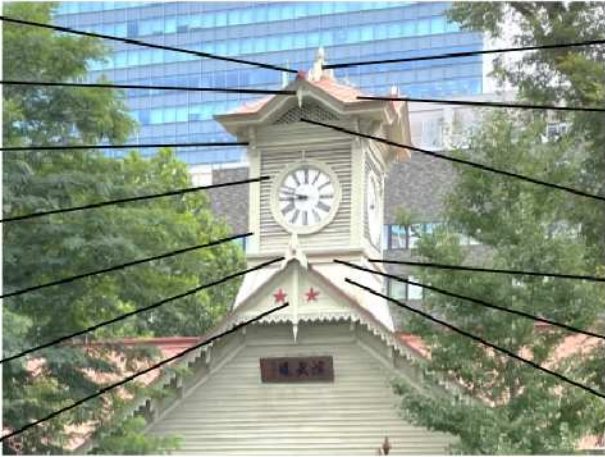
屋根

基準2:時計塔星形

軒廻り

基準1:千鳥破風拜妻壁十字飾り

基準1:軒蛇腹(柱頭線形)

外壁

基準1:文字壁(金属板)

基準1:文字壁周囲の羽目板

基準1:付柱

基準2:フィニアル・星形

基準1:拜妻壁、十字状飾り・星形飾り

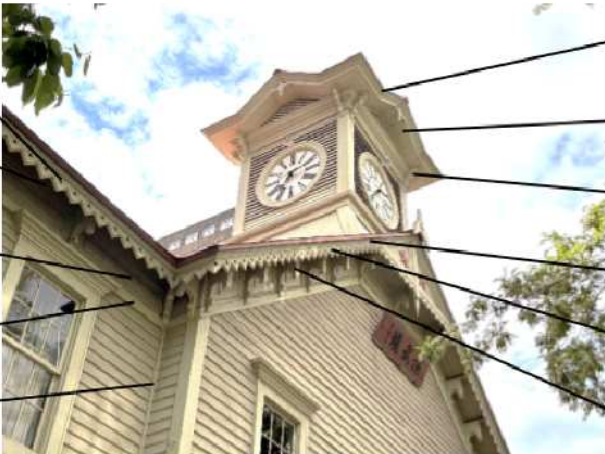
屋根

基準2:フィニアル

基準2:亜鉛引鉄板菱葺

基準2:土居葺

基準5:ルーフヒーティング(軒先)

外壁

基準1:千鳥破風妻面菱格子

基準1:腰水切り

基準3:腰水切りを包む亜鉛引鉄板

基準1:見切板

基準2:袴部分の縦羽目板

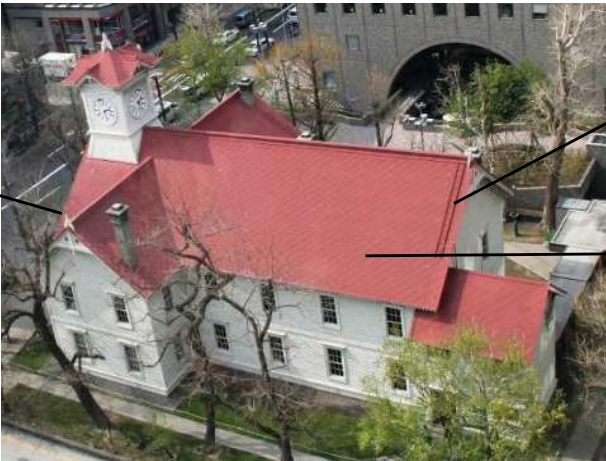
屋根  
基準2:フィニアル・星形  
基準3:塗装(合成樹脂調合ペイント)

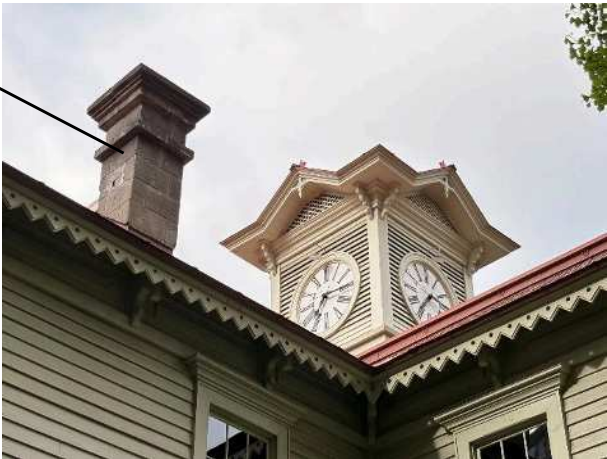
屋根  
基準4:梯子(主屋屋根面梯子)  
基準3:塗装(合成樹脂調合ペイント)

屋根  
基準2:亜鉛引鉄板菱葺  
基準5:構造用パネル、ルーフィング敷  
基準5:ルーフィング(谷部)  
基準3:塗装(合成樹脂調合ペイント)

その他  
基準2:煙突(屋根上:札幌軟石化粧積み)

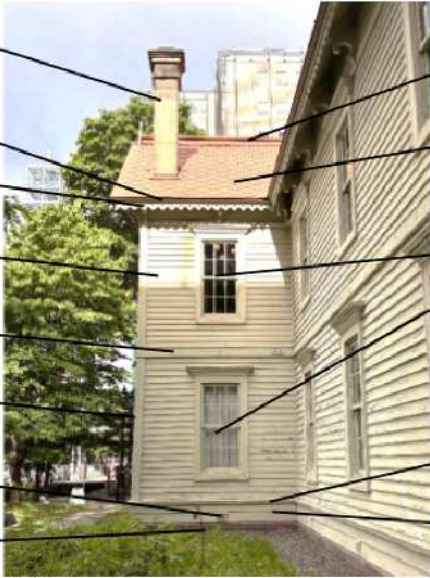
写真01

屋根  
基準4:吊環  
基準3:塗装(合成樹脂調合ペイント)

屋根  
基準2:亜鉛引鉄板葺き  
基準5:構造用パネル、ルーフィング敷  
基準5:ルーフィング(谷部)  
基準3:塗装(合成樹脂調合ペイント)

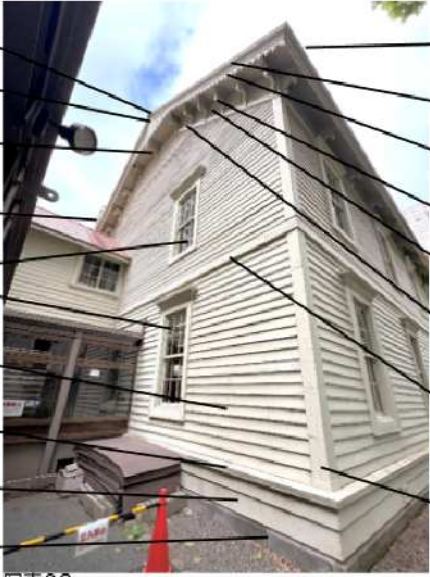
写真02

屋根  
基準2:亜鉛引鉄板葺き  
基準5:構造用パネル、ルーフィング敷  
基準3:塗装(合成樹脂調合ペイント)

軒廻り  
基準1:軒線形  
基準2:塗装(油性調合ペイント)

軒廻り  
基準1:破風  
基準2:塗装(油性調合ペイント)

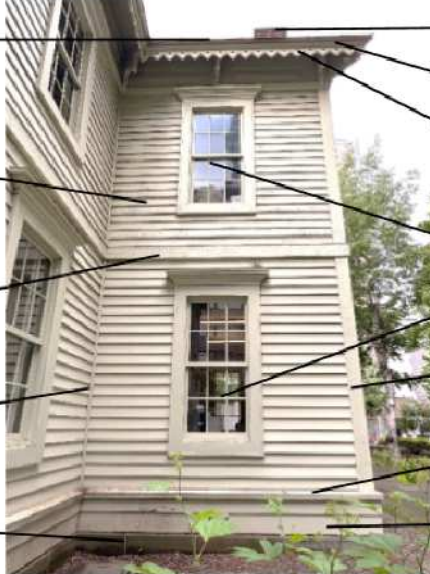
写真03

その他  
基準2:煙突(屋根上:札幌軟石化粧積み)

軒廻り  
基準1:軒線形  
基準2:塗装(油性調合ペイント)

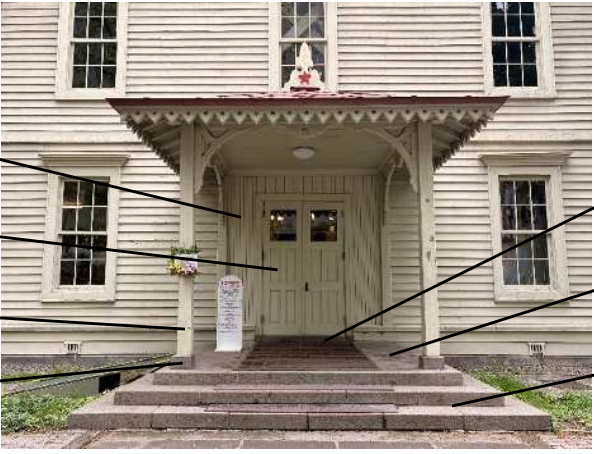
- 壁  
基準2:小幅縦板張り  
基準2:塗装(油性調合ペイント)
- 開口部建具  
基準2:木製ガラス入り両開扉・建具枠  
基準2:塗装(油性調合ペイント)
- 主要材  
基準1:独立柱  
基準2:塗装(油性調合ペイント)
- 主要材  
基準2:独立柱基礎(安山岩)

- 床  
基準2:石造沓摺
- 床  
基準2:ポーチ床(中央部:札幌硬石、両脇:登別硬石 四半敷)
- 床  
基準2:石階段(札幌軟石)

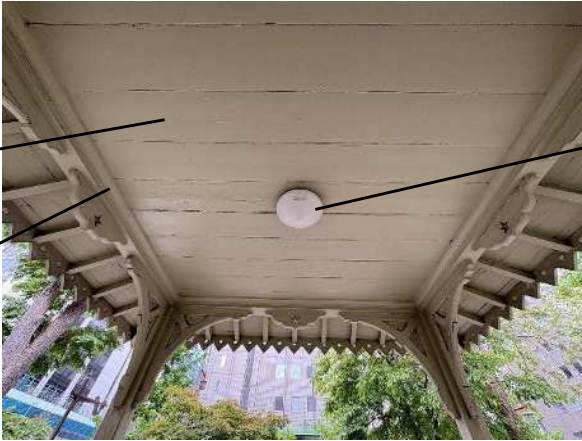
- 天井  
基準1:打ち上げ天井  
基準2:塗装(油性調合ペイント)
- 天井  
基準1:天井廻縁  
基準2:塗装(油性調合ペイント)

- 照明器具  
基準4:シーリングライト

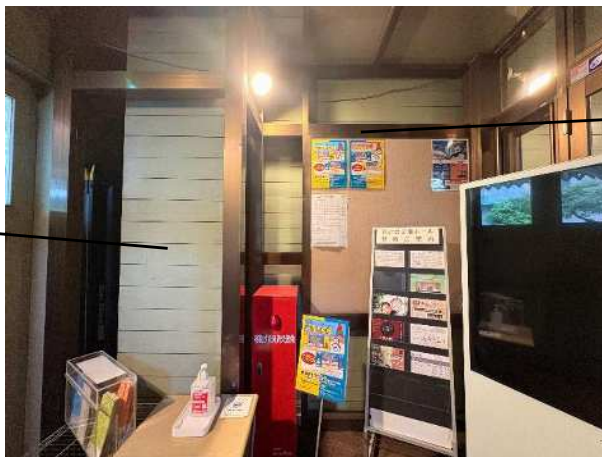
その他  
基準1:木製分銅案内枠  
基準2:塗装(油性調合ペイント)

開口部建具(風除室間仕切・扉)  
基準4:アルミサッシ・ガラス扉・ガラス  
欄間

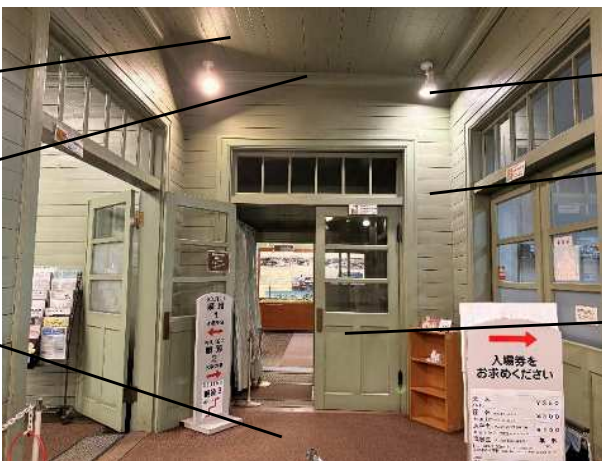
照明器具  
基準4:ダウンライト

壁  
基準2:横羽目板張り  
基準2:塗装(油性調合ペイント)

開口部建具(東面扉)  
基準1:ガラス入り両開き自在扉・嵌殺  
ガラス入り欄間付、建具枠  
基準2:塗装(油性調合ペイント)

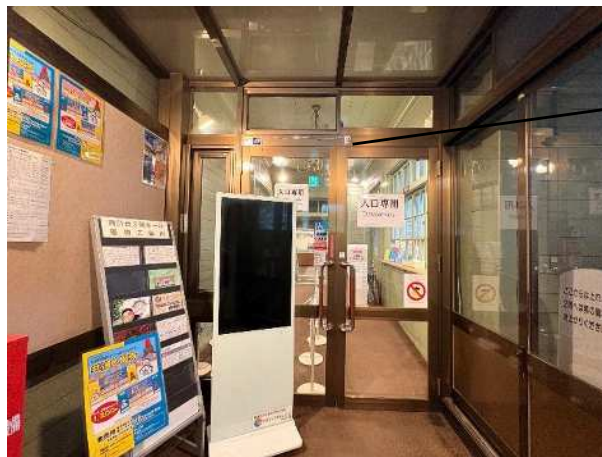
開口部建具(風除室間仕切・扉)  
基準4:アルミサッシ・ガラス扉・ガラス  
欄間

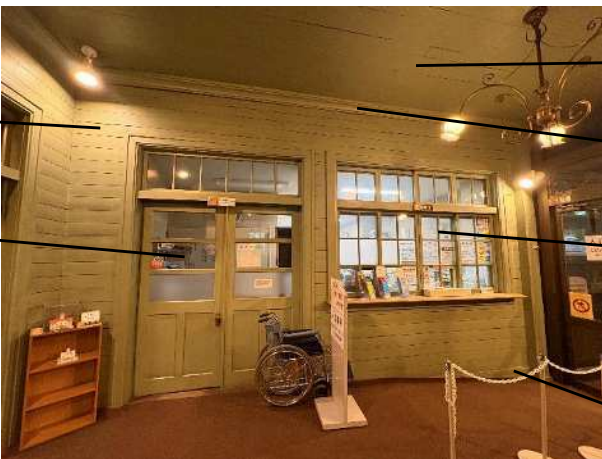
天井  
基準1:打上げ天井  
基準2:塗装(油性調合ペイント)

天井  
基準1:天井廻縁  
基準2:塗装(油性調合ペイント)

壁  
基準1:幅木  
基準2:塗装(油性調合ペイント)

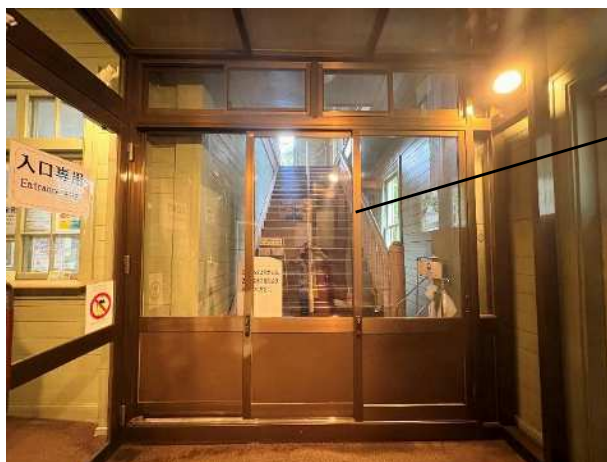
開口部建具(風除室間仕切・扉)  
基準4:アルミサッシ・ガラス扉・ガラス  
欄間

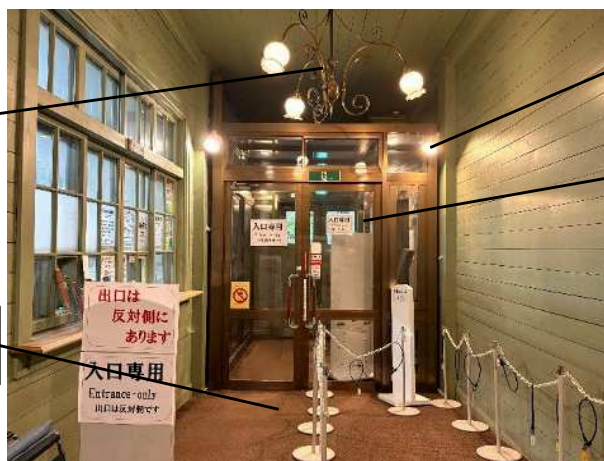
照明器具  
基準2:シャンデリア

照明器具  
基準4:ダウンライト

床  
基準5:コンクリート打設・モルタル仕上げ  
基準4:カーペット敷

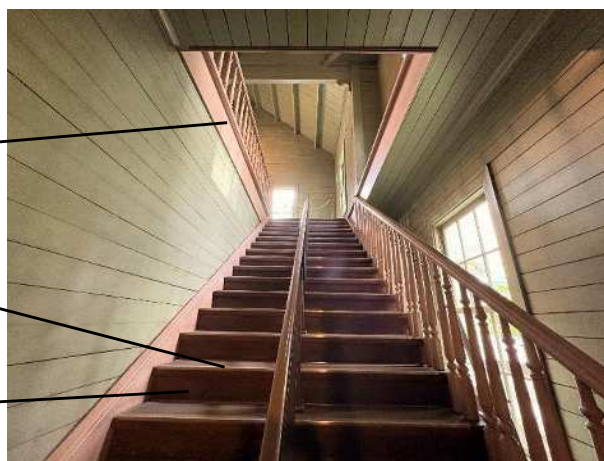
床  
基準2:段板  
基準4:塩ビシート・ステンレス製ノンスリップ(仮設)

床  
基準2:蹴込板

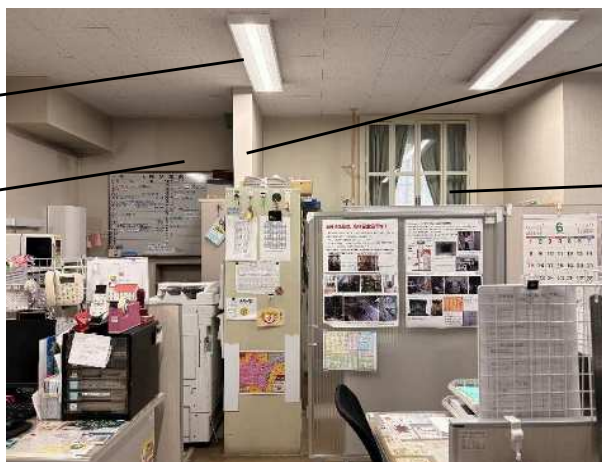
-東面02-

照明器具  
基準5:ベースライト

壁  
基準2:横羽目板張り  
基準1:幅木  
基準2:塗装(油性調合ペイント)  
基準4:石膏ボードクロス張り(横羽目板張りを覆う)

壁  
基準5:仕切壁

開口部建具(内窓)  
基準5:両開きガラス窓(上げ下げガラス窓の内側に設置)、建具枠

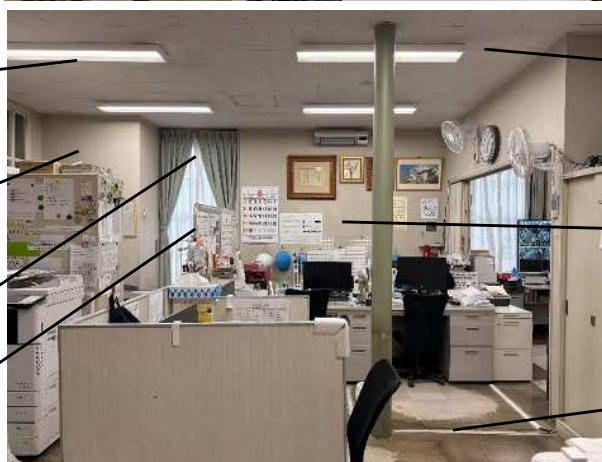
-南面01-

照明器具  
基準5:ベースライト

その他  
基準3:煙突  
(屋根下:煉瓦積み/プラスター塗)  
基準4:煙突塗装  
(合成樹脂エマルション塗)  
基準4:石膏ボードクロス張り  
(煙突部を覆う)

その他  
基準5:カーテンレール、カーテン

開口部建具(南面窓)  
基準2:上げ下げガラス窓、建具枠  
基準2:塗装(油性調合ペイント)

天井  
基準1:打上げ天井  
基準1:天井廻縁  
基準2:塗装(油性調合ペイント)  
基準5:石膏ボード+岩綿吸音板(打上げ天井および梁下端を覆う)

壁  
基準2:横羽目板張り  
基準1:幅木  
基準2:塗装(油性調合ペイント)  
基準4:石膏ボードクロス張り(横羽目板張りを覆う)

床  
基準1:下張り板(捨板)  
基準3:仕上材(フローリング)  
基準5:Pタイル敷(フローリングの上)

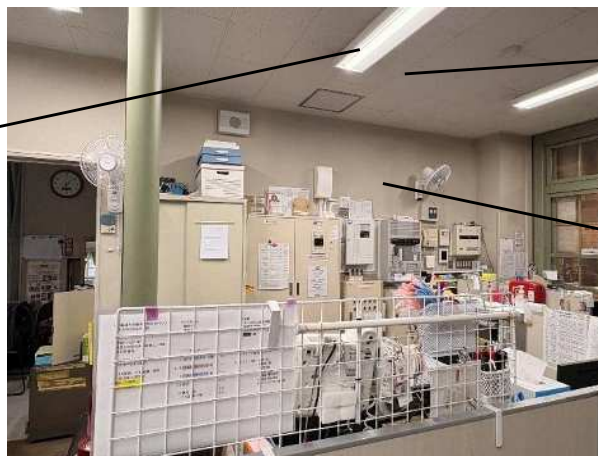
-西面01-

照明器具  
基準5:ベースライト

天井  
基準1:打上げ天井  
基準1:天井廻縁  
基準2:塗装(油性調合ペイント)  
基準5:石膏ボード+岩綿吸音板(打上げ天井および梁下端を覆う)

壁  
基準2:横羽目板張り  
基準1:幅木  
基準2:塗装(油性調合ペイント)  
基準4:石膏ボードクロス張り(横羽目板張りを覆う)

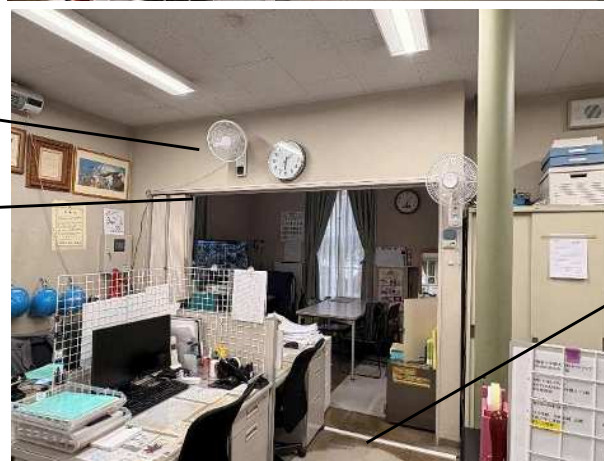
-西面02-

壁  
基準5:仕切壁(垂れ壁)

その他  
基準5:アコーディオンドア、レール

床  
基準1:下張り板(捨板)  
基準3:仕上材(フローリング)  
基準5:Pタイル敷(フローリングの上)

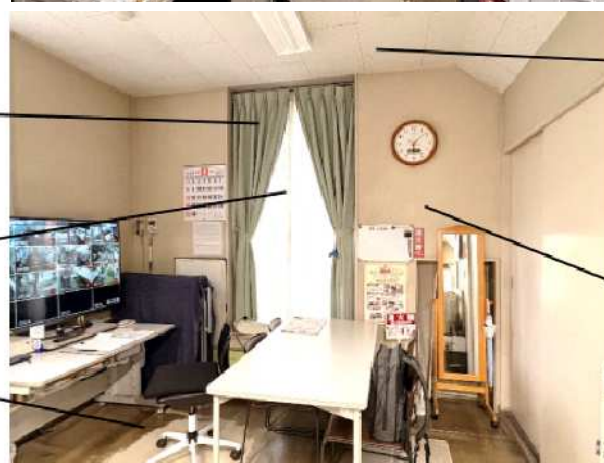
-西面03-

その他  
基準5:カーテンレール、カーテン

開口部建具(西面窓)  
基準2:上げ下げ窓、建具枠  
基準2:塗装(油性調合ペイント)

床  
基準1:下張り板(捨板)  
基準3:仕上材(フローリング)  
基準5:Pタイル敷(フローリングの上)

天井  
基準1:打上げ天井  
基準1:天井廻縁  
基準2:塗装(油性調合ペイント)  
基準5:化粧石膏ボード+岩綿吸音板(打上げ天井および梁下端を覆う)

壁  
基準2:横羽目板張り  
基準1:幅木  
基準2:塗装(油性調合ペイント)  
基準4:石膏ボードクロス張り(横羽目板張りを覆う)

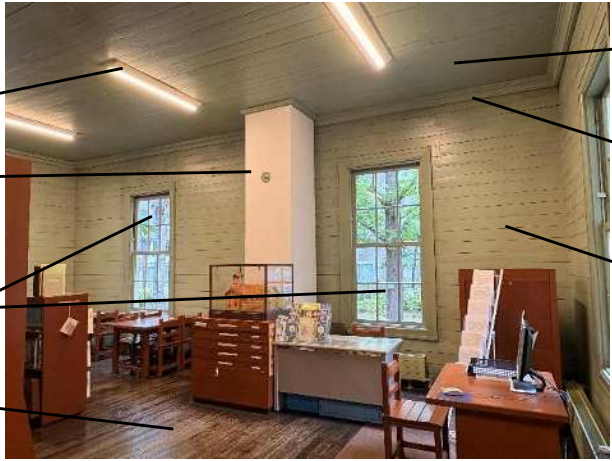
-北面-

- 照明器具  
基準4:ベースライト
- その他  
基準3:煙突(屋根下:煉瓦積み/ブラスター塗)  
基準4:塗装(合成樹脂エマルション塗)
- 開口部建具(北面窓)  
基準2:上げ下げガラス窓、建具枠  
基準2:塗装(油性調合ペイント)
- 床  
基準1:下張り板(捨板)  
基準3:仕上材(フローリング)

- 天井  
基準1:打上げ天井  
基準2:塗装(油性調合ペイント)
- 天井  
基準1:天井廻縁  
基準2:塗装(油性調合ペイント)
- 壁  
基準2:横羽目板張り  
基準2:塗装(油性調合ペイント)

| 部位 | 基準 | 分類 | 仕様 | 備考 |
|---|---|---|---|---|
| その他 | 基準3 | 後 | 煙突(屋根下：煉瓦積み/プラスター塗) | 当初位置の煙突は明治39年に撤去。現在のものは昭和24年に設置。昭和42年修理ではプラスターの塗直し。平成10年修理でモルタル補修、鉄筋・モルタル充填補強。 |

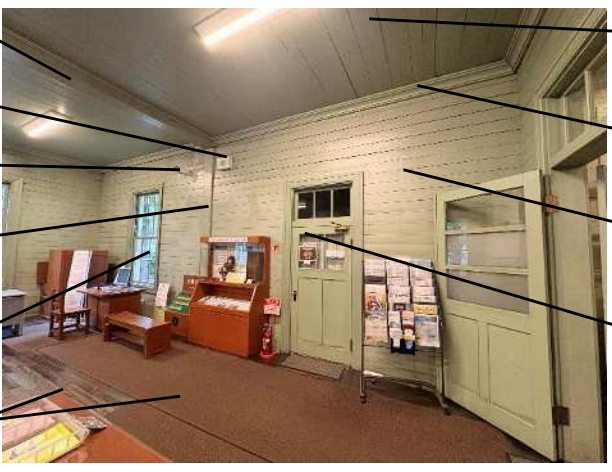
-東面-

- 主要材  
基準1:梁  
基準2:塗装(油性調合ペイント)
- その他  
基準4:音響設備
- その他  
基準4:監視カメラ
- 主要材  
基準1:柱  
基準2:塗装(油性調合ペイント)
- 開口部建具  
基準2:上げ下げガラス窓、建具枠  
基準2:塗装(油性調合ペイント)
- 床  
基準1:下張り板(捨板)  
基準3:仕上材(フローリング)  
基準4:カーペット敷(一部)

- 天井  
基準1:打上げ天井  
基準2:塗装(油性調合ペイント)
- 天井  
基準1:天井廻縁  
基準2:塗装(油性調合ペイント)
- 壁  
基準2:横羽目板張り  
基準2:塗装(油性調合ペイント)
- 開口部建具(東面扉)  
基準1:ガラス入り片開扉・嵌殺ガラス入り欄間付、建具枠  
基準2:塗装(油性調合ペイント)

| 部位 | 基準 | 分類 | 仕様 | 備考 |
|---|---|---|---|---|
| 開口部建具 | 基準1 | 不 | 東面扉、南面扉：ガラス入り片開扉・嵌殺ガラス入り欄間付、建具枠 | 年代不明。昭和8年にガラスを嵌めた。建具枠には建具取外しや蝶番位置変更の痕跡が残り、安全側を見て基準1とした。(廊下西面北側扉と同一扉) |

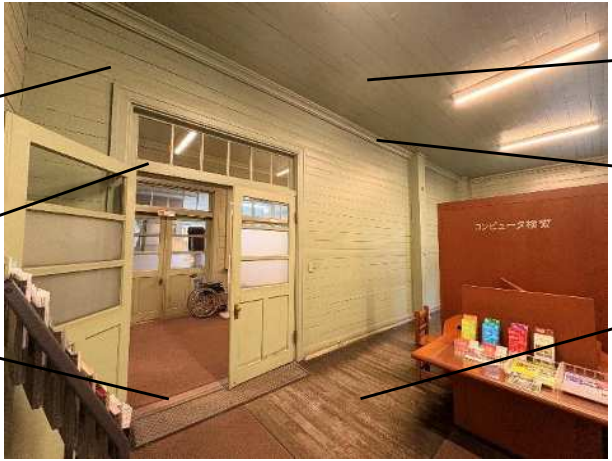
-南面01-

- 壁  
基準2:横羽目板張り  
基準2:塗装(油性調合ペイント)
- 開口部建具(南面扉)  
基準1:ガラス入り両開扉・嵌殺ガラス入り欄間付、建具枠  
基準2:塗装(油性調合ペイント)
- 床  
基準2:沓摺

- 天井  
基準1:打上げ天井  
基準2:塗装(油性調合ペイント)
- 天井  
基準1:天井廻縁  
基準2:塗装(油性調合ペイント)
- 床  
基準1:下張り板(捨板)  
基準3:仕上材(フローリング)
