【内部1階】大展示室

部位設定表

【内部2階】2階ホール

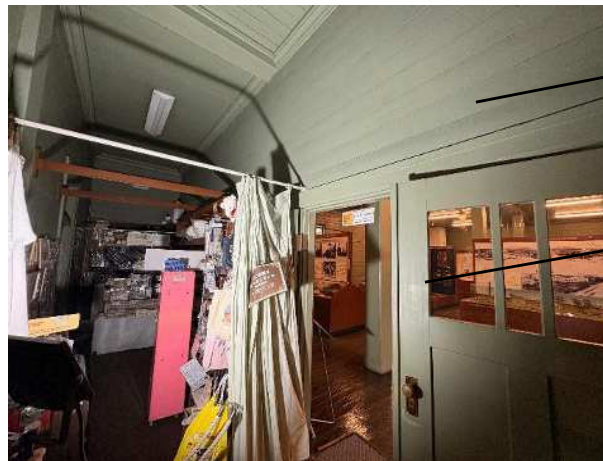
-東面-

壁  
基準3:横羽目板張り間仕切壁  
基準2:塗装(油性調合ペイント)

開口部建具(東面扉)  
基準3:ガラス入り両開扉、建具枠  
基準2:塗装(油性調合ペイント)

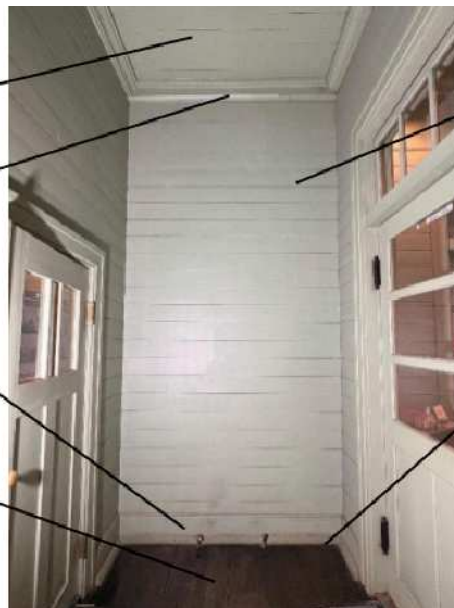
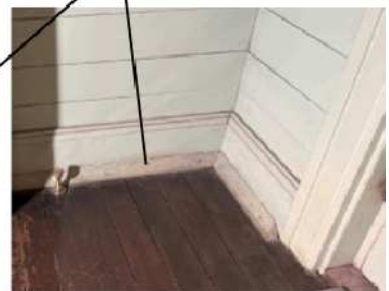
-南面-

天井  
基準2:打上げ天井  
基準2:塗装(油性調合ペイント)

天井  
基準1:天井廻縁  
基準2:塗装(油性調合ペイント)

壁  
基準1:幅木  
基準2:塗装(油性調合ペイント)

床  
基準1:下張り板(捨板)  
基準3:仕上材(フローリング)  
基準4:カーベツ敷

壁  
基準2:横羽目板張り  
基準2:塗装(油性調合ペイント)

壁  
基準4:付縁

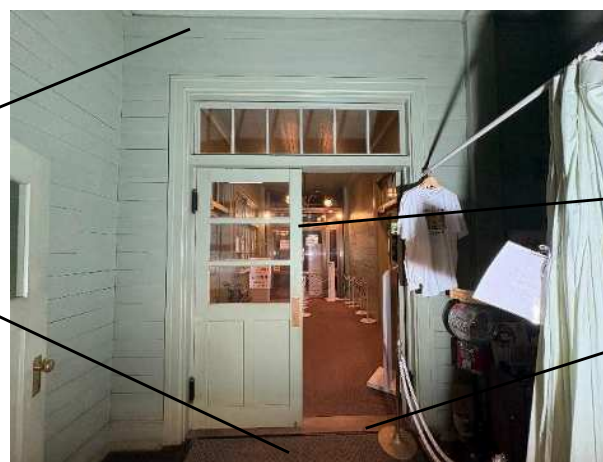
-西面-

壁  
基準2:横羽目板張り  
基準2:塗装(油性調合ペイント)

床  
基準1:下張り板(捨板)  
基準3:仕上材(フローリング)  
基準4:カーベツ敷

開口部建具(西面南寄り)  
基準1:ガラス入り両開き自在扉・嵌殺  
ガラス入り欄間付、建具枠  
基準2:塗装(油性調合ペイント)

床  
基準2:沓摺

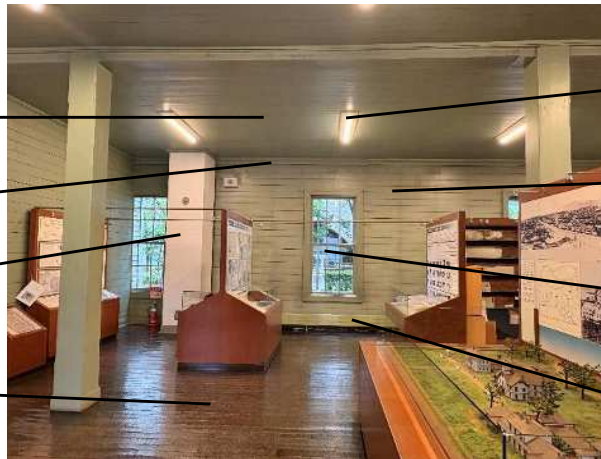
### -北面01-

| 天井 |
| 基準1: 打上げ天井(独立柱の上に2階梁下端が突出) |

| 基準1: 天井廻縁 |

| 基準3: 煙突(屋根下: 煉瓦積み/プラスター塗) |

| 基準1: 下張り板(捨板) |
| 基準3: 仕上材(フローリング) |

| 基準4: ベースライト |

| 基準2: 横羽目板張り |

| 基準2: 上げ下げガラス窓、建具枠 |

| 基準4: 温水暖房器具、配管 |

| 部位 | 基準 | 分類 | 仕様 | 備考 |
|---|---|---|---|---|
| 天井 | 基準1 | 準オ | 打上げ天井(独立柱の上に2階梁下端が突出) | 大展示室の一部(北側)については、時代は断定できないが後補材である(昭和8年と推察される)。それ以外は未解体のため年代不明。安全側を見て基準1とした。 |
| その他 | 基準3 | 後 | 煙突(屋根下：煉瓦積み/プラスター塗) | 当初位置の煙突は明治39年に撤去。現在のものは昭和24年(北面東側)昭和24年以前(北面西側)に設置。昭和42年修理ではプラスターの塗直し。平成10年修理でモルタル補修、鉄筋・モルタル充填補強。 |

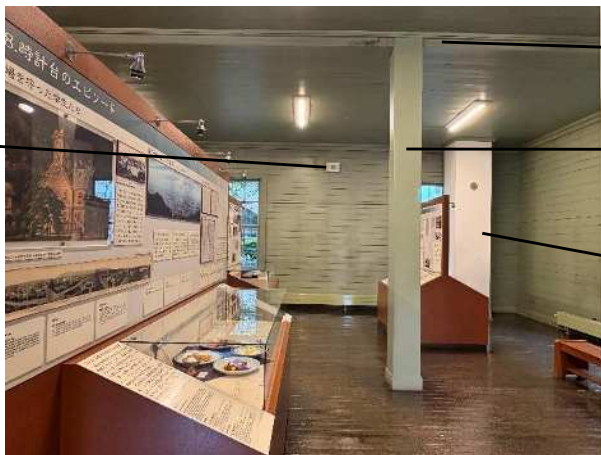
### -北面02-

| 基準4: 音響設備 |

| 基準1: 梁 |

| 基準1: 独立柱 |
| 基準3: 独立柱化粧板 |

| 基準3: 煙突(屋根下: 煉瓦積み/プラスター塗) |

| 部位 | 基準 | 分類 | 仕様 | 備考 |
|---|---|---|---|---|
| 主要材 | 基準1 | オ、準オ | 独立柱 | 2列×3本。主要な構造 |
| | 基準3 | 後 | 独立柱化粧板 | 昭和8年に独立柱を化粧板で被覆。昭和42年に取替、塗装仕上げ。 |

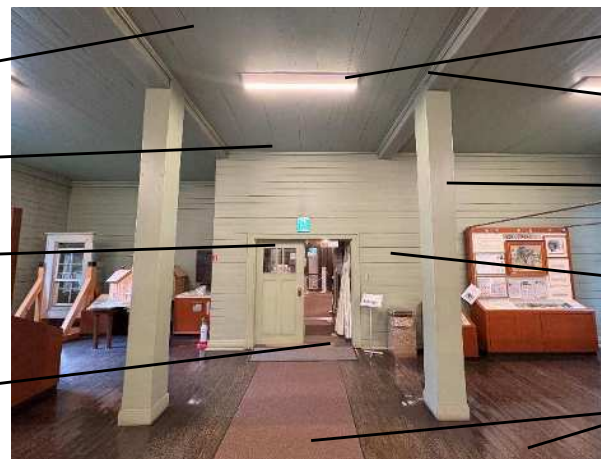
### -東面01-

| 基準1: 打上げ天井(独立柱の上に2階梁下端が突出) |

| 基準1: 天井廻縁 |

| 基準3: ガラス入り両開き自在扉・嵌殺ガラス入り欄間付、建具枠 |

| 基準2: 畳摺 |

| 基準4: ベースライト |

| 基準1: 梁 |

| 基準1: 独立柱 |
| 基準3: 独立柱化粧板 |

| 基準3: 横羽目板張り間仕切壁(廊下との仕切壁) |

| 基準3: 仕上材(フローリング) |

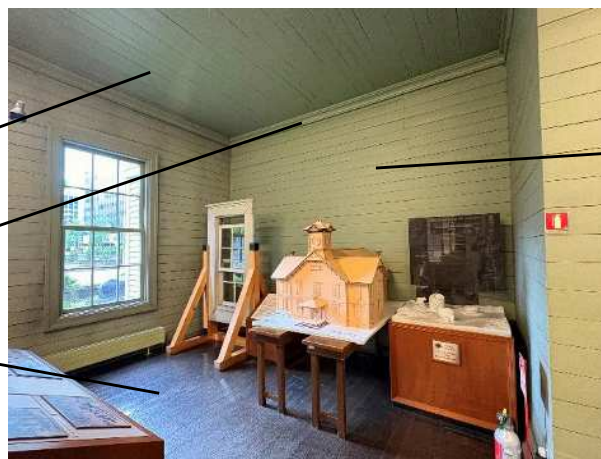
### -東面02-

| 基準1: 打上げ天井(独立柱の上に2階梁下端が突出) |

| 基準1: 天井廻縁 |

| 基準1: 下張り板(捨板) |
| 基準3: 仕上材(フローリング) |

| 基準2: 横羽目板張り |

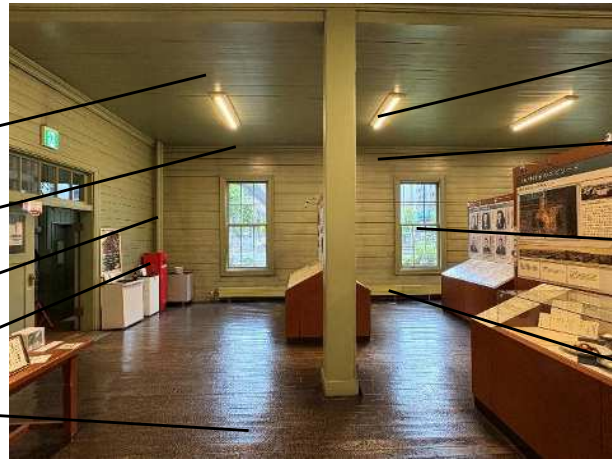
-南面01-

- 天井  
基準1: 打上げ天井(独立柱の上に2階梁下端が突出)  
基準2: 塗装(油性調合ペイント)
- 天井  
基準1: 天井廻縁  
基準2: 塗装(油性調合ペイント)
- その他  
基準4: 温水暖房配管
- その他  
基準5: 移動式粉末消火設備
- 床  
基準1: 下張り板(捨板)  
基準3: 仕上材(フローリング)

- 照明器具  
基準4: ベースライト
- 壁  
基準2: 横羽目板張り  
基準2: 塗装(油性調合ペイント)
- 開口部建具  
基準2: 上げ下げガラス窓、建具枠  
基準2: 塗装(油性調合ペイント)
- その他  
基準4: 温水暖房器具

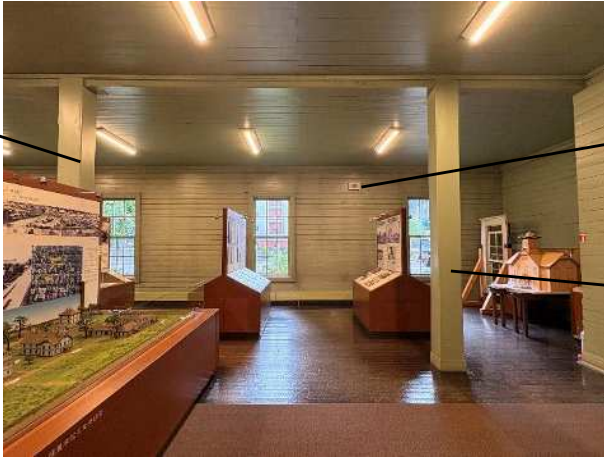
-南面02-

- 主要材  
基準1: 梁  
基準2: 塗装(油性調合ペイント)

- その他  
基準4: 音響設備
- 主要材  
基準1: 独立柱  
基準3: 独立柱化粧板  
基準2: 塗装(油性調合ペイント)

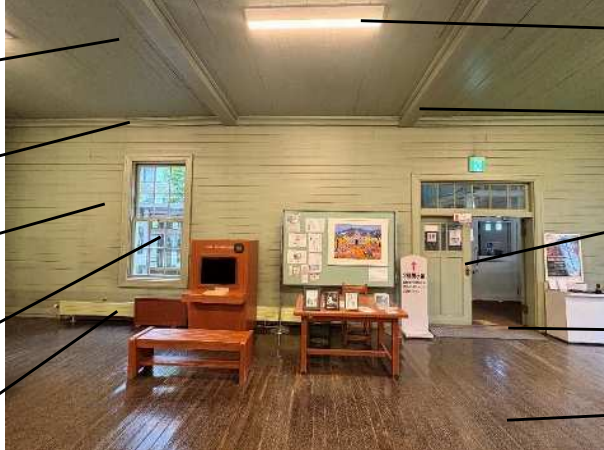
-西面-

- 天井  
基準1: 打上げ天井(独立柱の上に2階梁下端が突出)  
基準2: 塗装(油性調合ペイント)
- 天井  
基準1: 天井廻縁  
基準2: 塗装(油性調合ペイント)
- 壁  
基準2: 横羽目板張り  
基準2: 塗装(油性調合ペイント)
- 開口部建具  
基準2: 上げ下げガラス窓、建具枠  
基準2: 塗装(油性調合ペイント)
- その他  
基準4: 温水暖房器具

- 照明器具  
基準4: ベースライト
- 主要材  
基準1: 梁  
基準2: 塗装(油性調合ペイント)
- 開口部建具(東面)  
基準3: ガラス入り両開扉、建具枠、嵌殺しガラス欄間付き  
基準2: 塗装(油性調合ペイント)
- 床  
基準2: 沓摺
- 床  
基準1: 下張り板(捨板)  
基準3: 仕上材(フローリング)

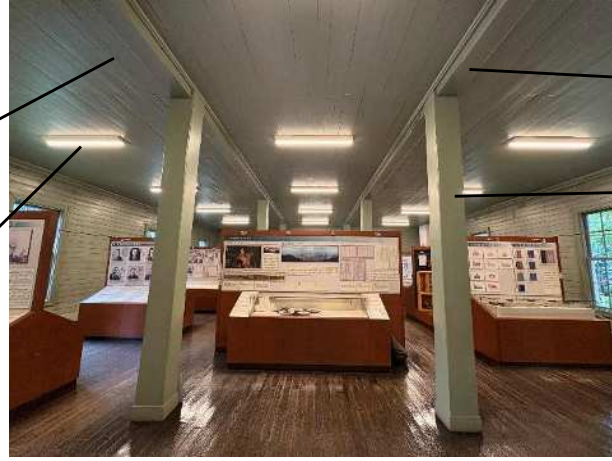
-天井全体(西方向)-

- 天井  
基準1: 打上げ天井(独立柱の上に2階梁下端が突出)  
基準2: 塗装(油性調合ペイント)
- 照明器具  
基準4: ベースライト

- 主要材  
基準1: 梁  
基準2: 塗装(油性調合ペイント)
- 主要材  
基準1: 独立柱  
基準3: 独立柱化粧板  
基準2: 塗装(油性調合ペイント)

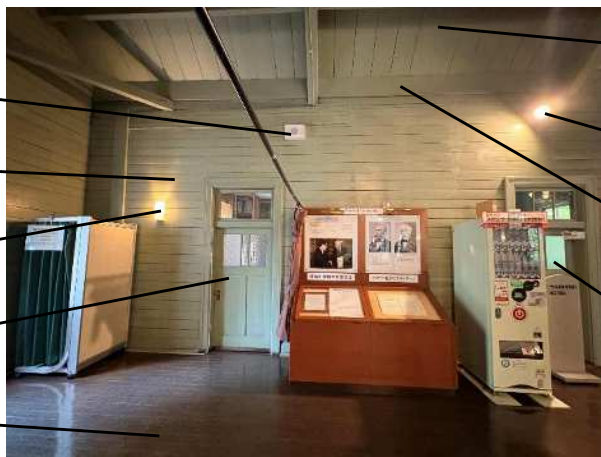
### -北面01-

- その他  
基準4:音響設備
- 壁  
基準1:横羽目板張り  
基準2:塗装(油性調合ペイント)
- 照明器具  
基準4:アッパーライト
- 開口部建具(北面北翼屋境界)  
基準1:ガラス入り片開扉・嵌殺ガラス  
入り欄間付、建具枠  
基準2:塗装(油性調合ペイント)
- 床  
基準1:下張り板(捨板)  
基準3:仕上材(フローリング)

- 天井  
基準1:化粧小屋裏(小屋組現し)  
基準2:塗装(油性調合ペイント)
- 照明器具  
基準4:ダウンライト
- 天井  
基準1:付軒桁  
基準2:塗装(油性調合ペイント)
- 開口部建具(北面北翼屋境界)  
基準1:ガラス入り片開扉・嵌殺ガラス  
入り欄間付、建具枠  
基準2:塗装(油性調合ペイント)

| 部位 | 基準 | 分類 | 仕様 | 備考 |
|---|---|---|---|---|
| 開口部建具 | 基準1 | 不 | 北面(北翼屋境界)扉:ガラス入り片開扉・嵌殺ガラス入り欄間付、建具枠 | 年代不明。昭和8年にガラスを嵌めた。建具枠には建具取外しや蝶番位置変更の痕跡が残り、安全側を見て基準1とした。(資料保管室南面扉と同一扉) |

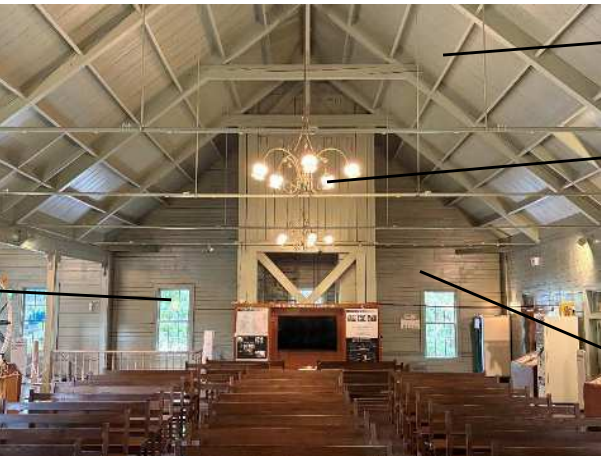
### -東面01-

- 開口部建具  
基準2:上げ下げガラス窓、建具枠  
基準2:塗装(油性調合ペイント)

- 天井  
基準1:化粧小屋裏(小屋組現し)  
基準2:塗装(油性調合ペイント)
- 照明器具  
基準2:シャンデリア
- 壁  
基準1:横羽目板張り  
基準2:塗装(油性調合ペイント)

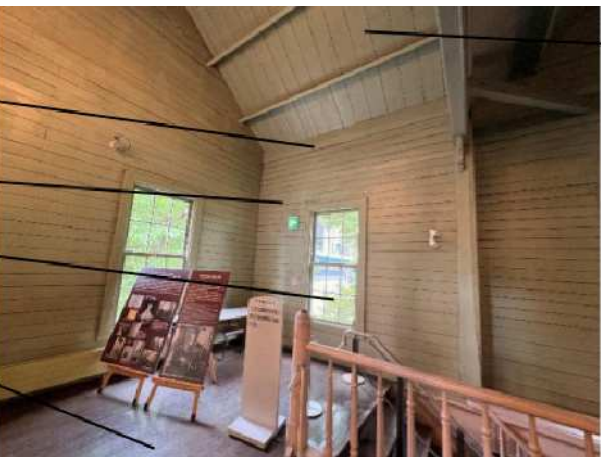
### -東面02-

- 天井  
基準1:付軒桁  
基準2:塗装(油性調合ペイント)
- 壁  
基準1:横羽目板張り  
基準2:塗装(油性調合ペイント)
- 開口部建具  
基準2:上げ下げガラス窓、建具枠  
基準2:塗装(油性調合ペイント)
- 床  
基準1:下張り板(捨板)  
基準3:仕上材(フローリング)

- 天井  
基準1:化粧小屋裏(小屋組現し)  
基準2:塗装(油性調合ペイント)
- 壁  
基準1:幅木  
基準2:塗装(油性調合ペイント)
- 壁  
基準4:付縁

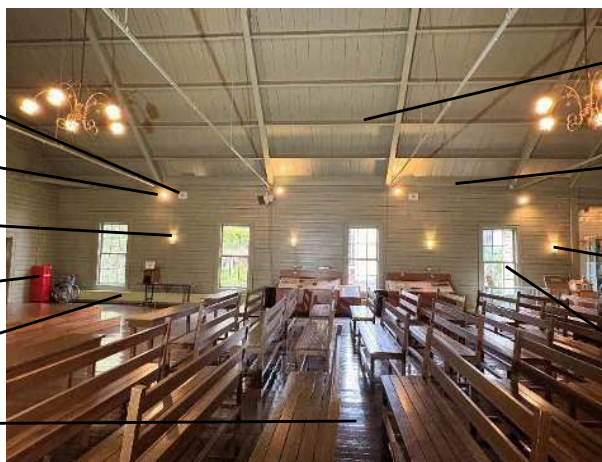
-南面01-

- その他  
基準4:音響設備
- 照明器具  
基準4:ダウンライト
- 照明器具  
基準4:アッパーライト
- その他  
基準5:移動式粉末消火設備
- その他  
基準4:温水暖房器具、配管
- 床  
基準1:下張り板(捨板)  
基準3:仕上材(フローリング)

- 天井  
基準1:化粧小屋裏(小屋組現し)  
基準2:塗装(油性調合ペイント)
- 天井  
基準1:付軒桁  
基準2:塗装(油性調合ペイント)
- 照明器具  
基準4:ダウンライト
- 開口部建具  
基準2:上げ下げガラス窓、建具枠  
基準2:塗装(油性調合ペイント)

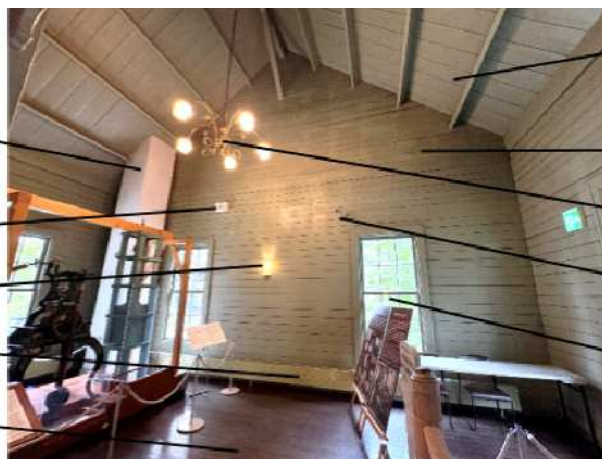
-南面02-

- その他  
基準3:煙突(屋根下:煉瓦積み/プラスター塗)  
基準4:塗装(合成樹脂エマルジョン塗)
- その他  
基準4:音響設備
- 照明器具  
基準4:アッパーライト
- その他  
基準4:温水暖房器具、配管
- 床  
基準1:下張り板(捨板)  
基準3:仕上材(フローリング)

- 天井  
基準1:化粧小屋裏(小屋組現し)  
基準2:塗装(油性調合ペイント)
- 壁  
基準1:横羽目板張り  
基準2:塗装(油性調合ペイント)
- 照明器具  
基準2:シャンデリア
- その他  
基準4:監視カメラ
- 開口部建具  
基準2:上げ下げガラス窓、建具枠  
基準2:塗装(油性調合ペイント)

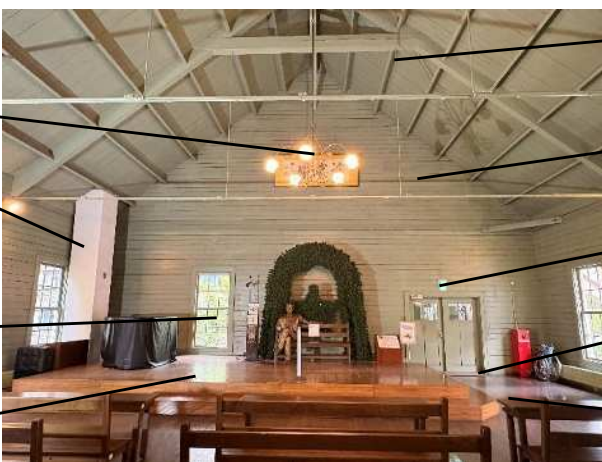
-西面01-

- 照明器具  
基準2:シャンデリア
- その他  
基準3:煙突(屋根下:煉瓦積み/プラスター塗)  
基準4:塗装(合成樹脂エマルジョン塗)
- 開口部建具  
基準2:上げ下げガラス窓、建具枠  
基準2:塗装(油性調合ペイント)
- その他  
基準4:ステージ(仮設)

- 天井  
基準1:化粧小屋裏(小屋組現し)  
基準2:塗装(油性調合ペイント)
- 壁  
基準1:横羽目板張り  
基準2:塗装(油性調合ペイント)
- 開口部建具(東面主屋部)  
基準3:ガラス入り両開扉、建具枠  
基準2:塗装(油性調合ペイント)
- 床  
基準2:杏摺
- 床  
基準1:下張り板(捨板)  
基準3:仕上材(フローリング)

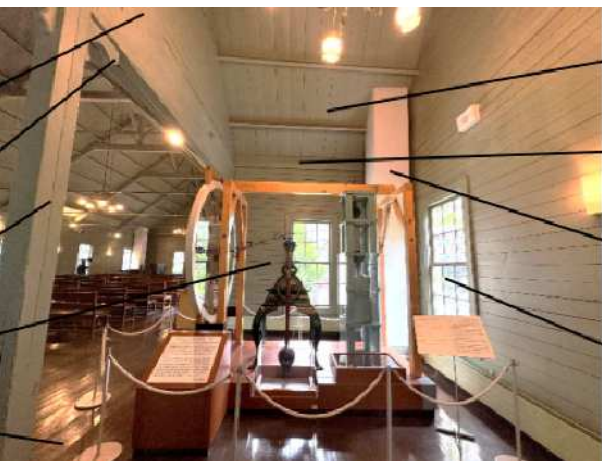
-西面02-

- 壁  
基準1:垂壁(横羽目板張り)  
基準2:塗装(油性調合ペイント)
- 主要材  
基準1:持送り  
基準2:塗装(油性調合ペイント)
- 主要材  
基準1:独立柱  
基準2:塗装(油性調合ペイント)
- 壁  
基準1:横羽目板張り  
基準2:塗装(油性調合ペイント)
- 床  
基準1:下張り板(捨板)  
基準3:仕上材(フローリング)

- 天井  
基準1:化粧小屋裏(小屋組現し)  
基準2:塗装(油性調合ペイント)
- 天井  
基準1:付軒桁  
基準2:塗装(油性調合ペイント)
- その他  
基準3:煙突(屋根下:煉瓦積み/プラスター塗)  
基準4:塗装(合成樹脂エマルジョン塗)
- 開口部建具  
基準2:上げ下げガラス窓、建具枠  
基準2:塗装(油性調合ペイント)

| 部位 | 基準 | 分類 | 仕様 | 備考 |
|---|---|---|---|---|
| | 基準1 | オ | 独立柱 | 本屋と南翼屋の境にある垂壁の中央に立てられている独立柱。当初材。 |
| | 基準1 | オ | 持送り | 本屋と南翼屋の境にある垂壁の中央に立てられている独立柱の持送り。独立柱と同様に当初材と思われる。 |

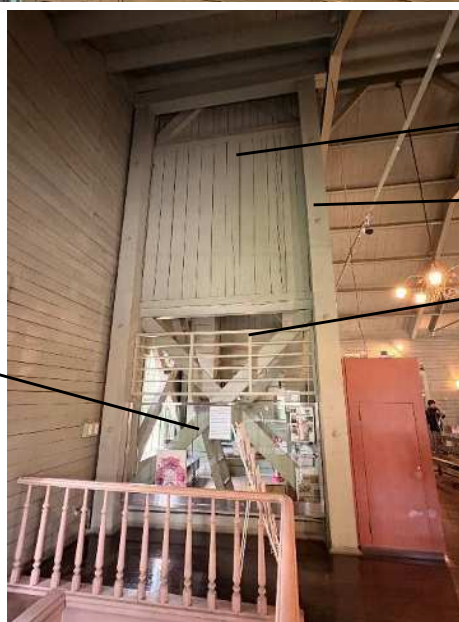
-北面(時計塔部)-

主要材  
基準1:筋違(時計塔)  
基準2:塗装(油性調合ペイント)

壁  
基準1:豎羽目板張り(時計塔)  
基準2:塗装(油性調合ペイント)

主要材  
基準1:柱(時計塔)  
基準2:塗装(油性調合ペイント)

その他  
基準4:木製棧  
基準4:仮囲い(強化ガラス)

| 部位 | 基準 | 分類 | 仕様 | 備考 |
|---|---|---|---|---|
| | 基準1 | 不 | 【時計塔】縦羽目板張り | 年代不明。2階ホールの壁に準じて基準1とする。 |
| | 基準1 | オ | 【時計塔】柱、筋違 | |

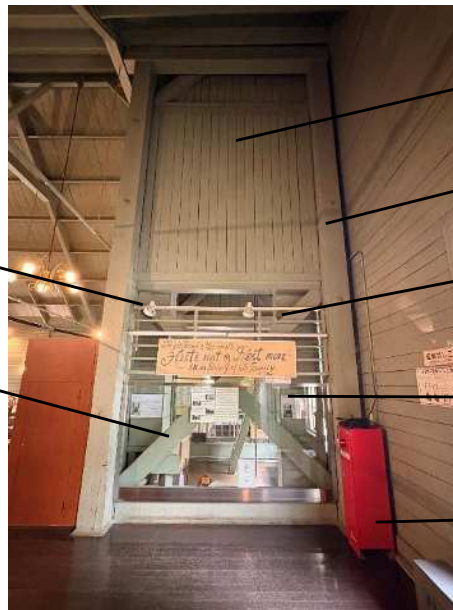
-南面(時計塔部)-

照明器具  
基準4:ダウンライト

主要材  
基準1:筋違(時計塔)  
基準2:塗装(油性調合ペイント)

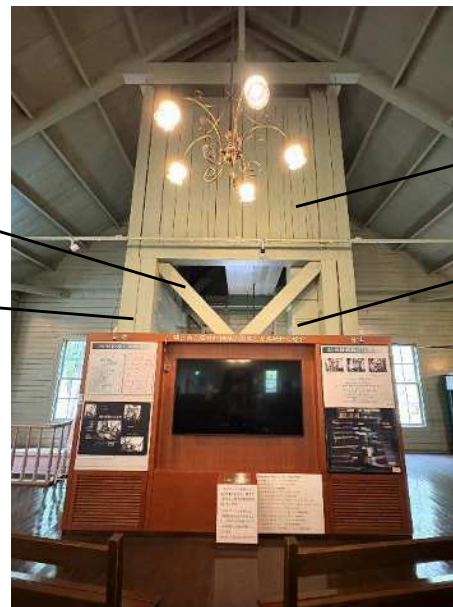
-西面(時計塔部)-

主要材  
基準1:筋違(時計塔)  
基準2:塗装(油性調合ペイント)

主要材  
基準1:柱(時計塔)  
基準2:塗装(油性調合ペイント)

その他  
基準4:仮囲い(強化ガラス)(時計塔)

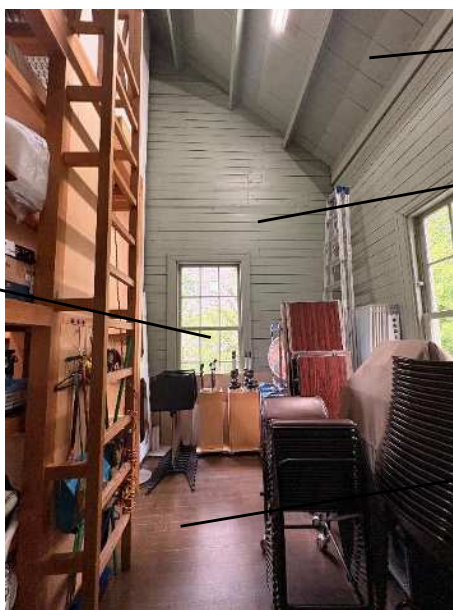
## -北面01-

開口部建具  
基準2:上げ下げガラス窓、建具枠  
基準2:塗装(油性調合ペイント)

天井  
基準1:化粧小屋裏(小屋組現し)  
基準2:塗装(油性調合ペイント)

壁  
基準1:横羽目板張り  
基準2:塗装(油性調合ペイント)

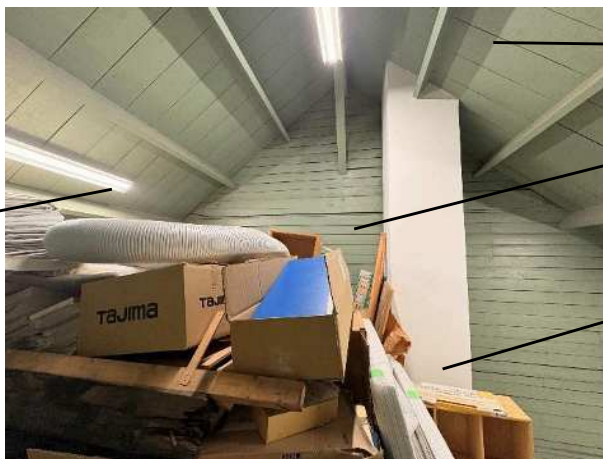
## -北面02- (木組み物置上部)

照明器具  
基準5:ベースライト

天井  
基準1:化粧小屋裏(小屋組現し)  
基準2:塗装(油性調合ペイント)

壁  
基準1:横羽目板張り  
基準2:塗装(油性調合ペイント)

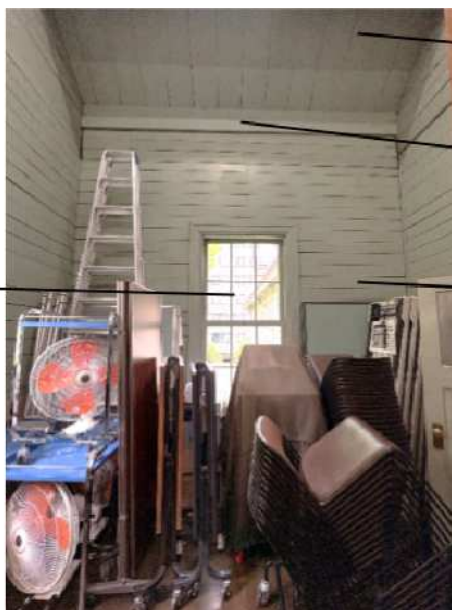
## -東面-

開口部建具  
基準2:上げ下げガラス窓、建具枠  
基準2:塗装(油性調合ペイント)

天井  
基準1:化粧小屋裏(小屋組現し)  
基準2:塗装(油性調合ペイント)

天井  
基準1:付軒付  
基準2:塗装(油性調合ペイント)

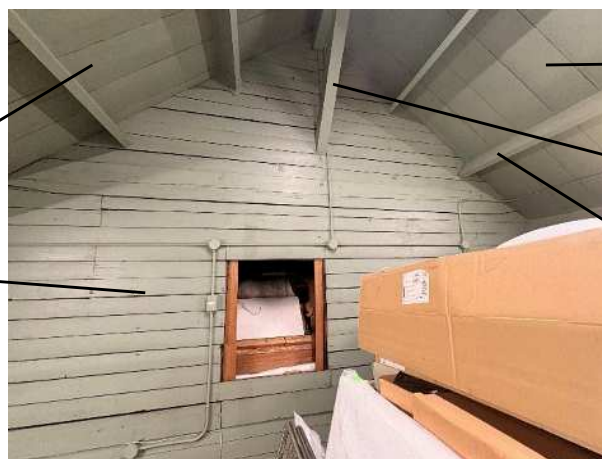
-南面02-  
(木組み物置上部)

主要材(小屋組)  
基準1:野地板

壁  
基準1:横羽目板張り  
基準2:塗装(油性調合ペイント)

天井  
基準1:化粧小屋裏(小屋組現し)  
基準2:塗装(油性調合ペイント)

主要材(小屋組)  
基準1:方丈  
基準2:塗装(油性調合ペイント)

主要材(小屋組)  
基準1:母屋  
基準2:塗装(油性調合ペイント)

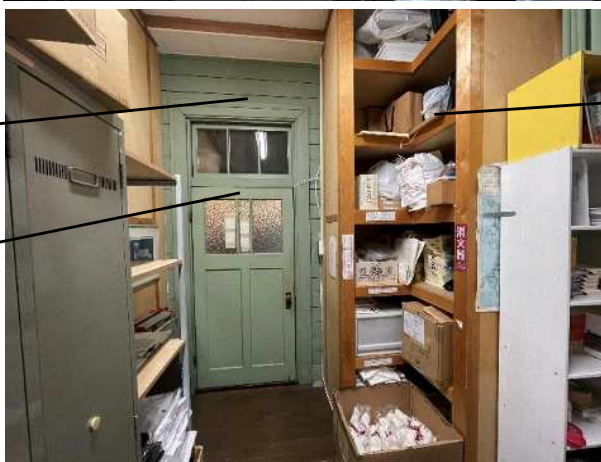
開口部建具(南面展示室境界)  
基準1:ガラス入り片開扉・嵌殺ガラス  
入り欄間付、建具枠  
基準2:塗装(油性調合ペイント)

その他  
基準5:木組み物置

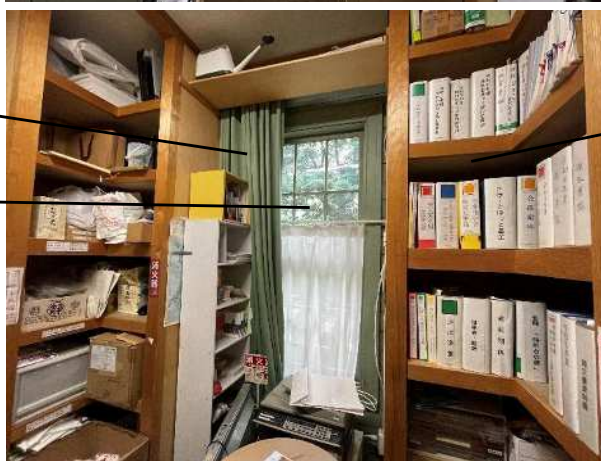
### -西面-

その他  
基準5:カーテン、カーテンレール

開口部建具  
基準2:上げ下げガラス窓、建具枠  
基準2:塗装(油性調合ペイント)

その他  
基準5:木組み物置

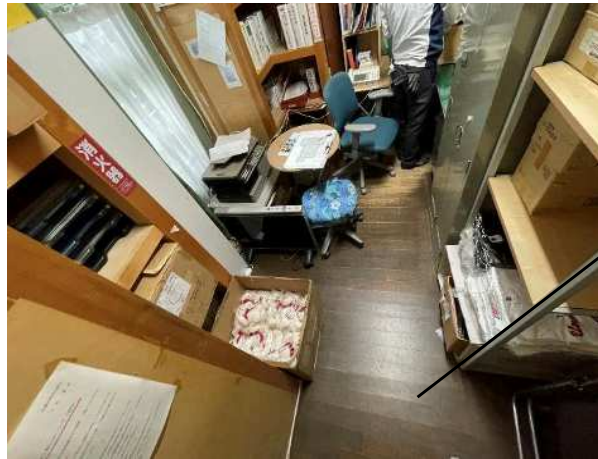
-床-

床  
基準1:下張り板(捨板)  
基準3:仕上材  
(フローリング)

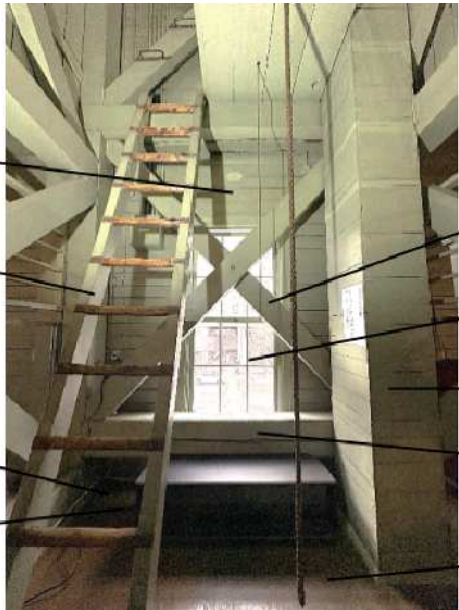
-2階西面-

- 壁(西面)  
基準2:横羽目板張り  
基準2:塗装(油性調合ペイント)
- その他  
基準1:梯子  
基準2:塗装(油性調合ペイント)
- 壁  
基準1:幅木  
基準2:塗装(油性調合ペイント)
- 壁  
基準4:付録  
基準2:塗装(油性調合ペイント)

- 主要材  
基準1:筋違  
基準2:塗装(油性調合ペイント)
- 開口部建具(西窓)  
基準2:上げ下げガラス窓、建具枠  
基準2:塗装(油性調合ペイント)
- その他  
基準1:分銅案内枠  
基準2:塗装(油性調合ペイント)
- 主要材  
基準1:差梁  
基準2:塗装(油性調合ペイント)
- 床  
基準1:下張り板(捨て板)  
基準3:仕上材(フローリング)

| 部分 | 部位 | 基準 | 分類 | 仕様 | 備考 |
|---|---|---|---|---|---|
| | 開口部建具 | 基準2 | 準オ | 西窓:上げ下げガラス窓、建具枠 | 昭和42年(昭和8年のものを切り詰めて再用)の改修で窓高さ10cm下げて復元。失われていた笠木は1階に倣い復元。 |

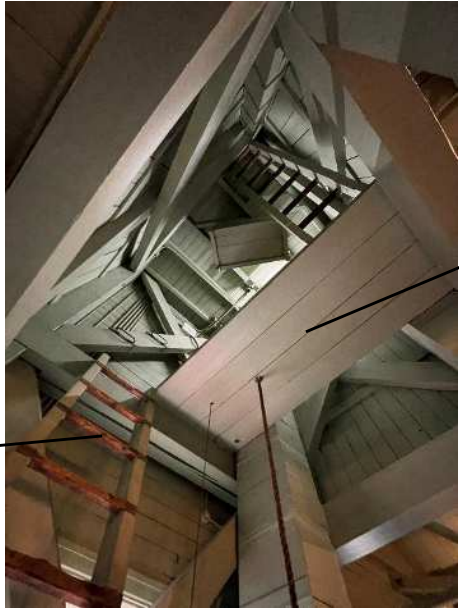
-2階天井-

- その他  
基準1:梯子  
基準2:塗装(油性調合ペイント)

- 天井(3階床)  
基準1:板掛流し

| 部分 | 部位 | 基準 | 分類 | 仕様 | 備考 |
|---|---|---|---|---|---|
| | 天井 | 基準1 | 不 | 吹き抜けおよび板掛渡し(3階床) | 年代不明のため安全側を見て基準1とする |

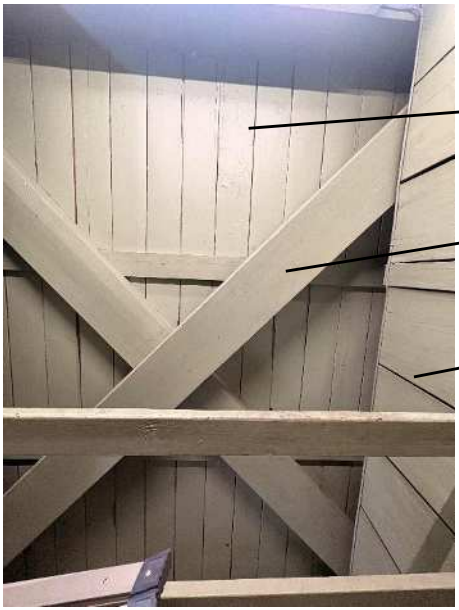
-振り室(3階)北面-

- 壁  
基準1:縦羽目板張り  
基準2:塗装(油性調合ペイント)
- 主要材  
基準1:筋違  
基準2:塗装(油性調合ペイント)
- その他  
基準1:分銅案内枠  
基準2:塗装(油性調合ペイント)

| 部分 | 部位 | 基準 | 分類 | 仕様 | 備考 |
|---|---|---|---|---|---|
| | 壁 | 基準1 | 不 | 縦羽目板張り、横羽目板張り | 年代不明。2階ホールの壁に準じて基準1とする |

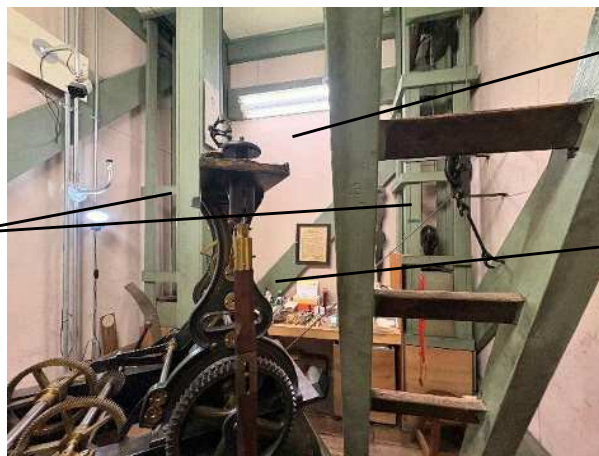
-時計機械室  
(4階)北面-

その他  
基準1:分銅案内枠  
基準2:塗装(油性調合ペイント)

壁  
基準5:石膏ボード張り

主要材  
基準1:筋違  
基準2:塗装  
(油性調合ペイント)

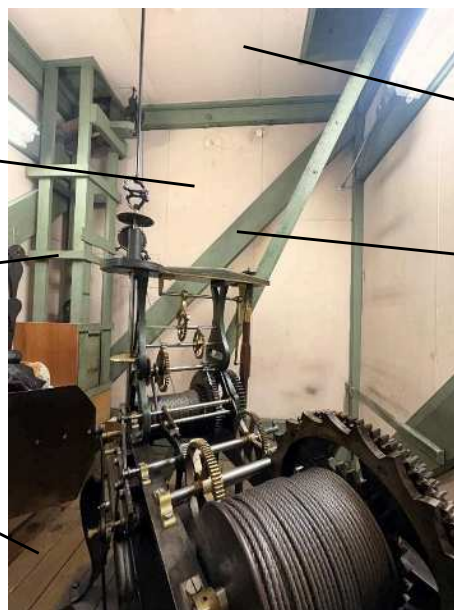
-時計機械室  
(4階)東面-

壁  
基準5:石膏ボード張り

天井  
基準5:石膏ボード張り

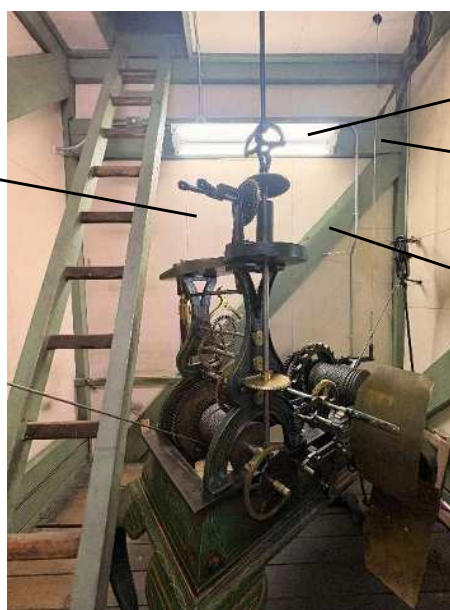
-時計機械室  
(4階)南面-

壁  
基準5:石膏ボード張り

照明器具  
基準5:ベースライト

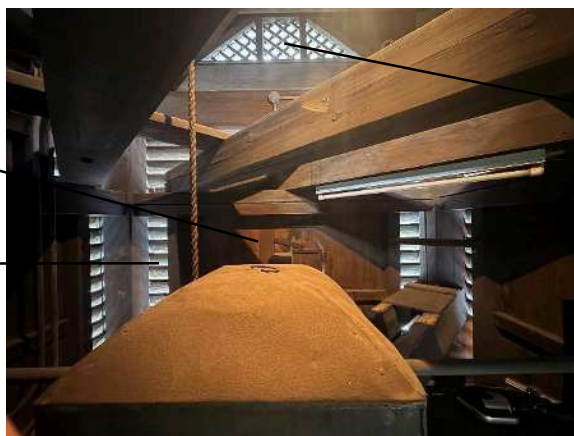
-鐘・文字盤室(5階)-

壁  
基準1:縦羽目板張り  
(文字盤裏)

壁  
基準1:羽根板(文字盤周囲)

壁  
基準1:千鳥破風妻面菱格子

| 部分 | 部位 | 基準 | 分類 | 仕様 | 備考 |
|---|---|---|---|---|---|
| | | 基準1 | 不 | 千鳥破風裏面菱格子 | 年代不明のため安全側を見て基準1とする |
