時計台屋根菱葺の割付に関する調査資料

## 時計台屋根菱葺の割付変遷に関する調査資料

### 時計台保存活用計画検討委員会 説明資料を再編集

- 時計台屋根は当初は桎葺きであるが、明治40年代以降は鉄板菱葺である。  
菱葺の割付の変遷については、H10年保存修理工事報告書等でも記載はされていなかったため、古写真に基づき、その変遷を調査した資料である。
- 本調査から、  
時計台の屋根菱葺の割付は明治40年代以降ほぼ踏襲されているということが分かる。  
※垂鉛引鉄板の枚数(縦列)について、明治40年代と現状を比較すると0.5枚の違いがあるものの、板金施工の際の厚み僅かな差によって現れてくる誤差のようなもの。
- 本調査資料の内容を踏まえ、  
当初材ではなく、時計台屋根の「垂鉛引鉄板菱葺」は、ある時期から使われ始めた後補材ではあるが、今日まで価値として認められてきたものと判断して、  
保存活用計画 第2章保存管理計画 2保護の方針、及び付属資料1部分部位設定表において、時計台屋根の垂鉛引鉄板菱葺を保存部分・基準2と設定した。

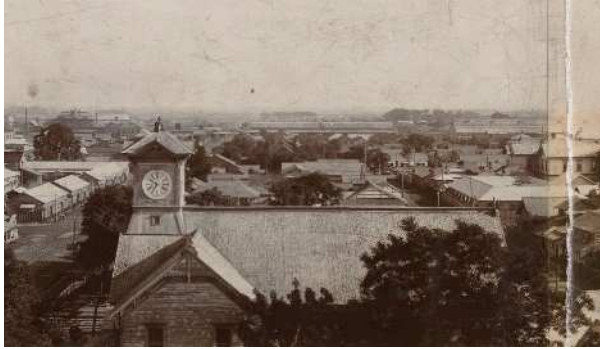
明治42年の時計台(北海道大学附属図書館蔵)  
現在知られている古写真のなかで、屋根の葺きが判る最後のもの。

- 当初: 葺き
- 明治42年まで葺きであったことが確実
- 明治44年5月29日付写真では金属板(※)の葺きになっている
- 明治40年代の札幌では、大火対策の強化、鉄板の流通拡大、積雪環境への適応、官庁建築の洋風化が重なり、屋根材は葺き・板葺から鉄板葺などへ急速に転換した。(明治40年代には亜鉛引鉄板は普及している)

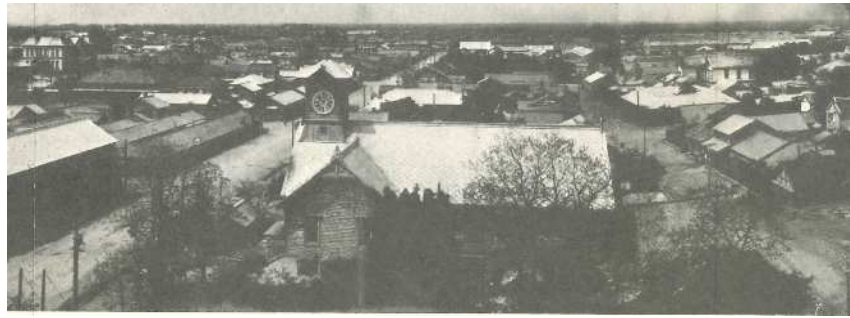
明治44年5月29日の時計台(出典:「札幌区史[復刻版]」札幌区役所編、1973年出版※明治44年発行の復刻版)  
「現今札幌市街全景」と題されたパノラマ写真の中の時計台。括弧書きに「明治44年5月29日」の日付と撮影位置が記されている。現在知られている古写真のなかで、屋根が金属板葺きと判る最も古いもの。

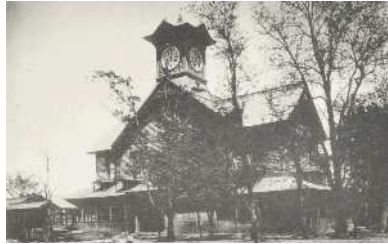
明治44年の時計台(出典:「東宮殿下行啓記念」/北海道大学附属図書館蔵)

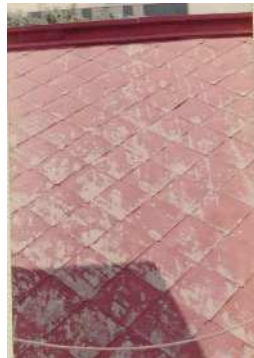
※在来屋根鉄板

工事前写真両方で、棟側の菱形の納まりが昭和29年までの写真と違って見える。

| No | 年代 | 縦列の数<br>(枚) | 軒側の納まり | 棟側の納まり | 備考 |
|---|---|---|---|---|---|
| 6 | 昭和51( 1976) 年 | — | —<br>— | 菱型0.8枚<br>菱形0.3枚 | 工事写真。縦列の数は不明。工事前写真でも同じような納まりが確認できる。 |

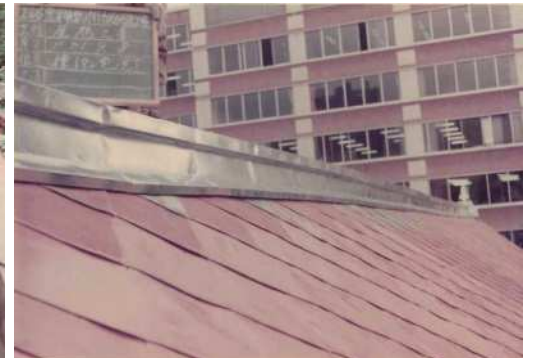
※本屋棟笠木外包完了

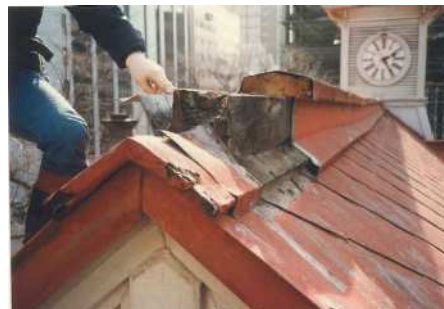
※切断箇所実測

障泥板と菱葺鉄板の間に隙間が確認できる。この隙間の空き方で屋根鉄板の見え方に違いが生じる可能性がある。

| No | 年代 | 縦列の数<br>(枚) | 軒側の納まり | 棟側の納まり | 備考 |
|---|---|---|---|---|---|
| 7 | 昭和60( 1985) 年 | — | —<br>— | 菱型0.8枚<br>菱形0.3枚 | 工事写真。縦列の数は不明。 |

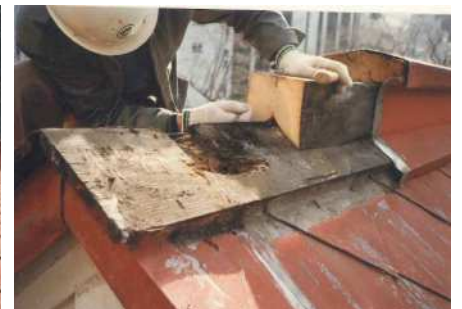
※化粧棟木腐朽箇所切断

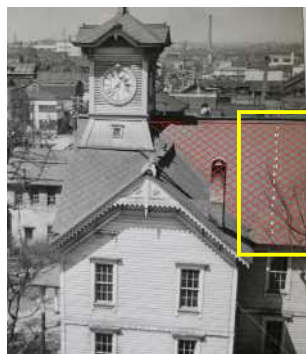
<昭和26年> (札幌市公文書館所蔵)

※縦列の菱葺の数は15枚

| No | 年代 | 縦列の数<br>(枚) | 軒側の納まり | 棟側の納まり | 備考 |
|---|---|---|---|---|---|
| 4 | 昭和26( 1951) 年 | 15 | 菱型1枚<br>菱型0.5枚 | 菱型1枚<br>菱型0.5枚 | |

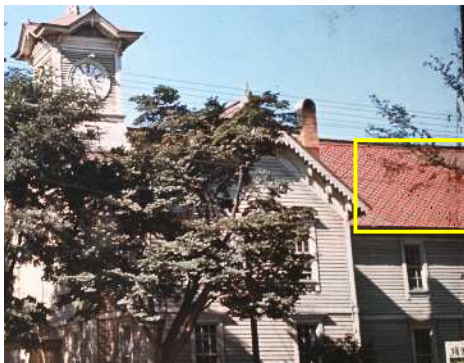
<昭和29年> (札幌市公文書館所蔵)

※縦列の菱葺の数は15枚

| No | 年代 | 縦列の数<br>(枚) | 軒側の納まり | 棟側の納まり | 備考 |
|---|---|---|---|---|---|
| 5 | 昭和29( 1954) 年 | 15 | 菱型1枚<br>菱型0.5枚 | 菱型1枚<br>菱型0.5枚 | |

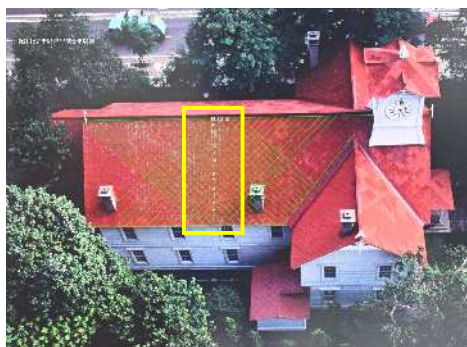
<昭和57年以降～平成6年以前> (札幌市公文書館所蔵)

※縦列の菱葺の数は15.3枚

| No | 年代 | 縦列の数<br>(枚) | 軒側の納まり | 棟側の納まり | 備考 |
|---|---|---|---|---|---|
| 8 | 昭和57( 1982) 年以降<br>～平成6( 1994) 年以前 | 15.3 | 菱型0.5枚<br>菱型1枚 | 菱型0.8枚<br>菱型0.3枚 | |

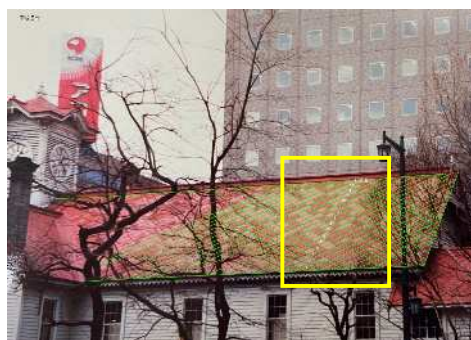
<平成5年>

※縦列の菱葺の数は15.3枚

| No | 年代 | 縦列の数<br>(枚) | 軒側の納まり | 棟側の納まり | 備考 |
|---|---|---|---|---|---|
| 9 | 平成5( 1993) 年 | 15.3 | 菱型0.5枚<br>菱型1枚 | 菱型0.8枚<br>菱型0.3枚 | |

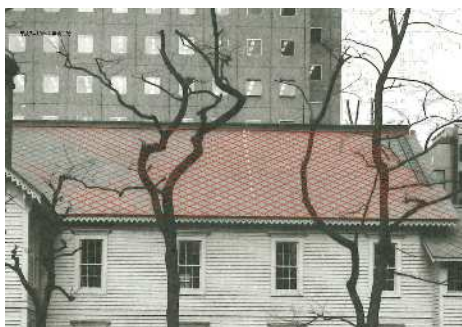
昭和51、60年の写真と比較すると、障泥板の板金で覆われる菱葺鉄板の範囲が異なる。  
(棟側の納まり菱葺1枚・0.5枚)

※縦列の菱葺の数は15.5枚

| No | 年代 | 縦列の数<br>(枚) | 軒側の納まり | 棟側の納まり | 備考 |
|---|---|---|---|---|---|
| 10 | 平成7( 1995) 年～平成10( 1998) 年 | 15.5 | 菱型1枚<br>菱型0.5枚 | 菱型1枚<br>菱型0.5枚 | |
