(仮称) 真駒内地区義務教育学校新築ほか工事基本設計 配置計画案

□ 整備方針

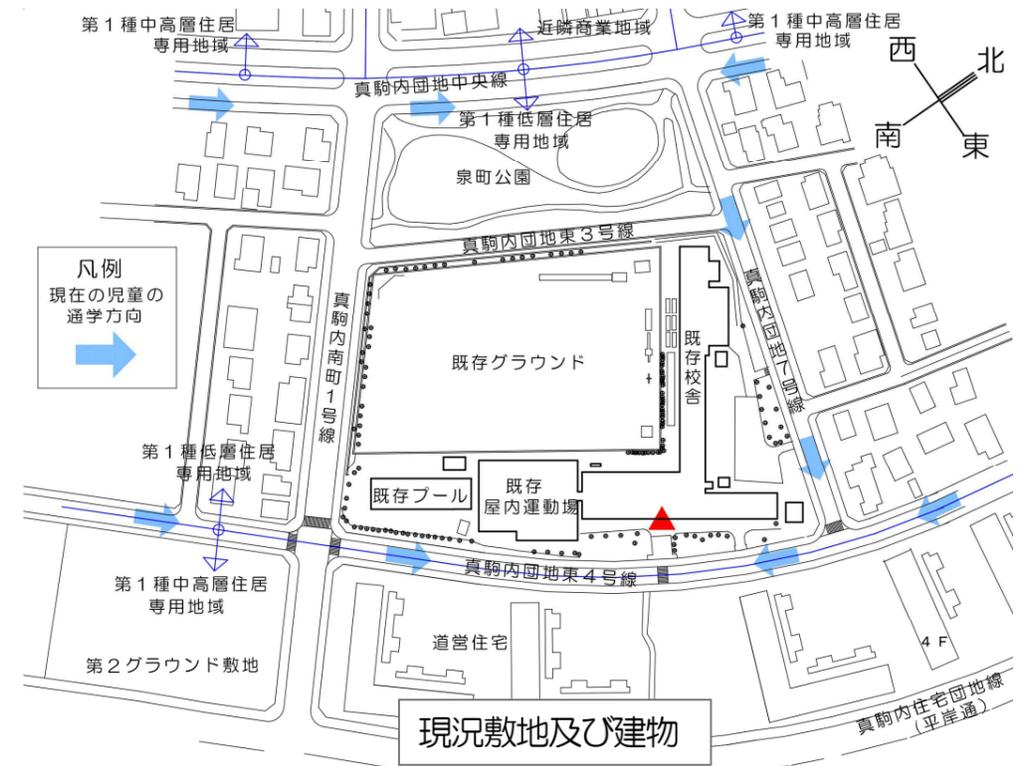
- 校舎は敷地の北東側、屋内運動場は南東側、プールは南側、グラウンドは西側に配置されています。
- 校舎は、昭和41年(1966年)に建設し、その後7回にわたり増築を行っています。屋内運動場は、平成8年(1996年)に改築しています。プールは、昭和61年(1986年)に建設しています。

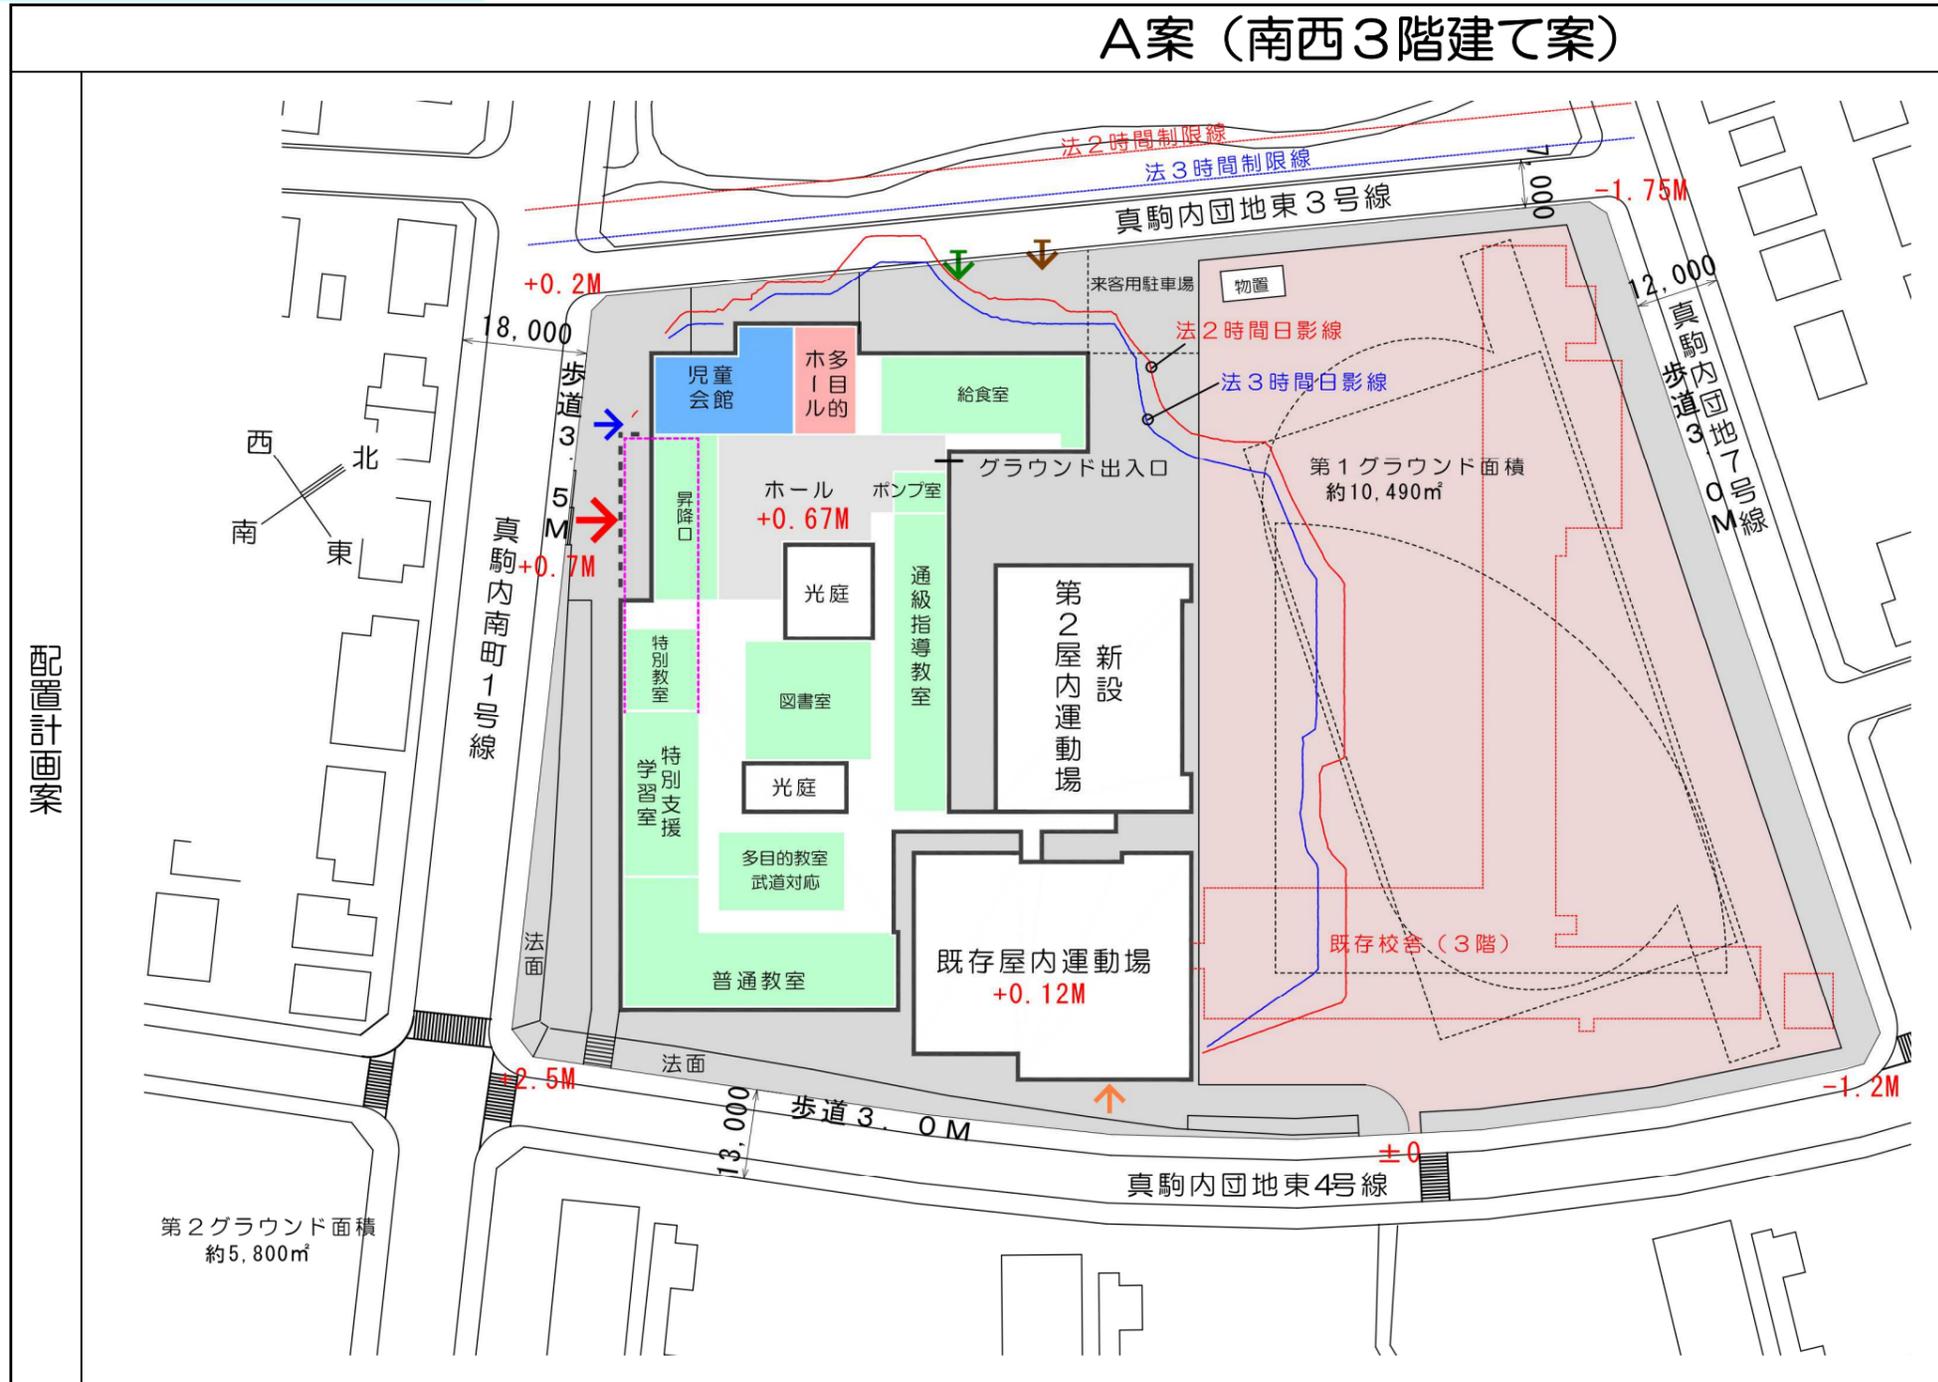
A案（南西3階建て案）

項目		評価
1. 周辺への影響（日影等）	影響が少ない	○
2. 開放エリアのまとまり（屋内運動場、図書室）	まとまっている	○
3. 屋内運動場	近接しており、連動利用可	○
4. グラウンド形状・規模	整形、広く確保	○
5. 仮設校舎の有無	仮設なし	○
6. 新築完成までの工期	約2年	○
総合評価		○

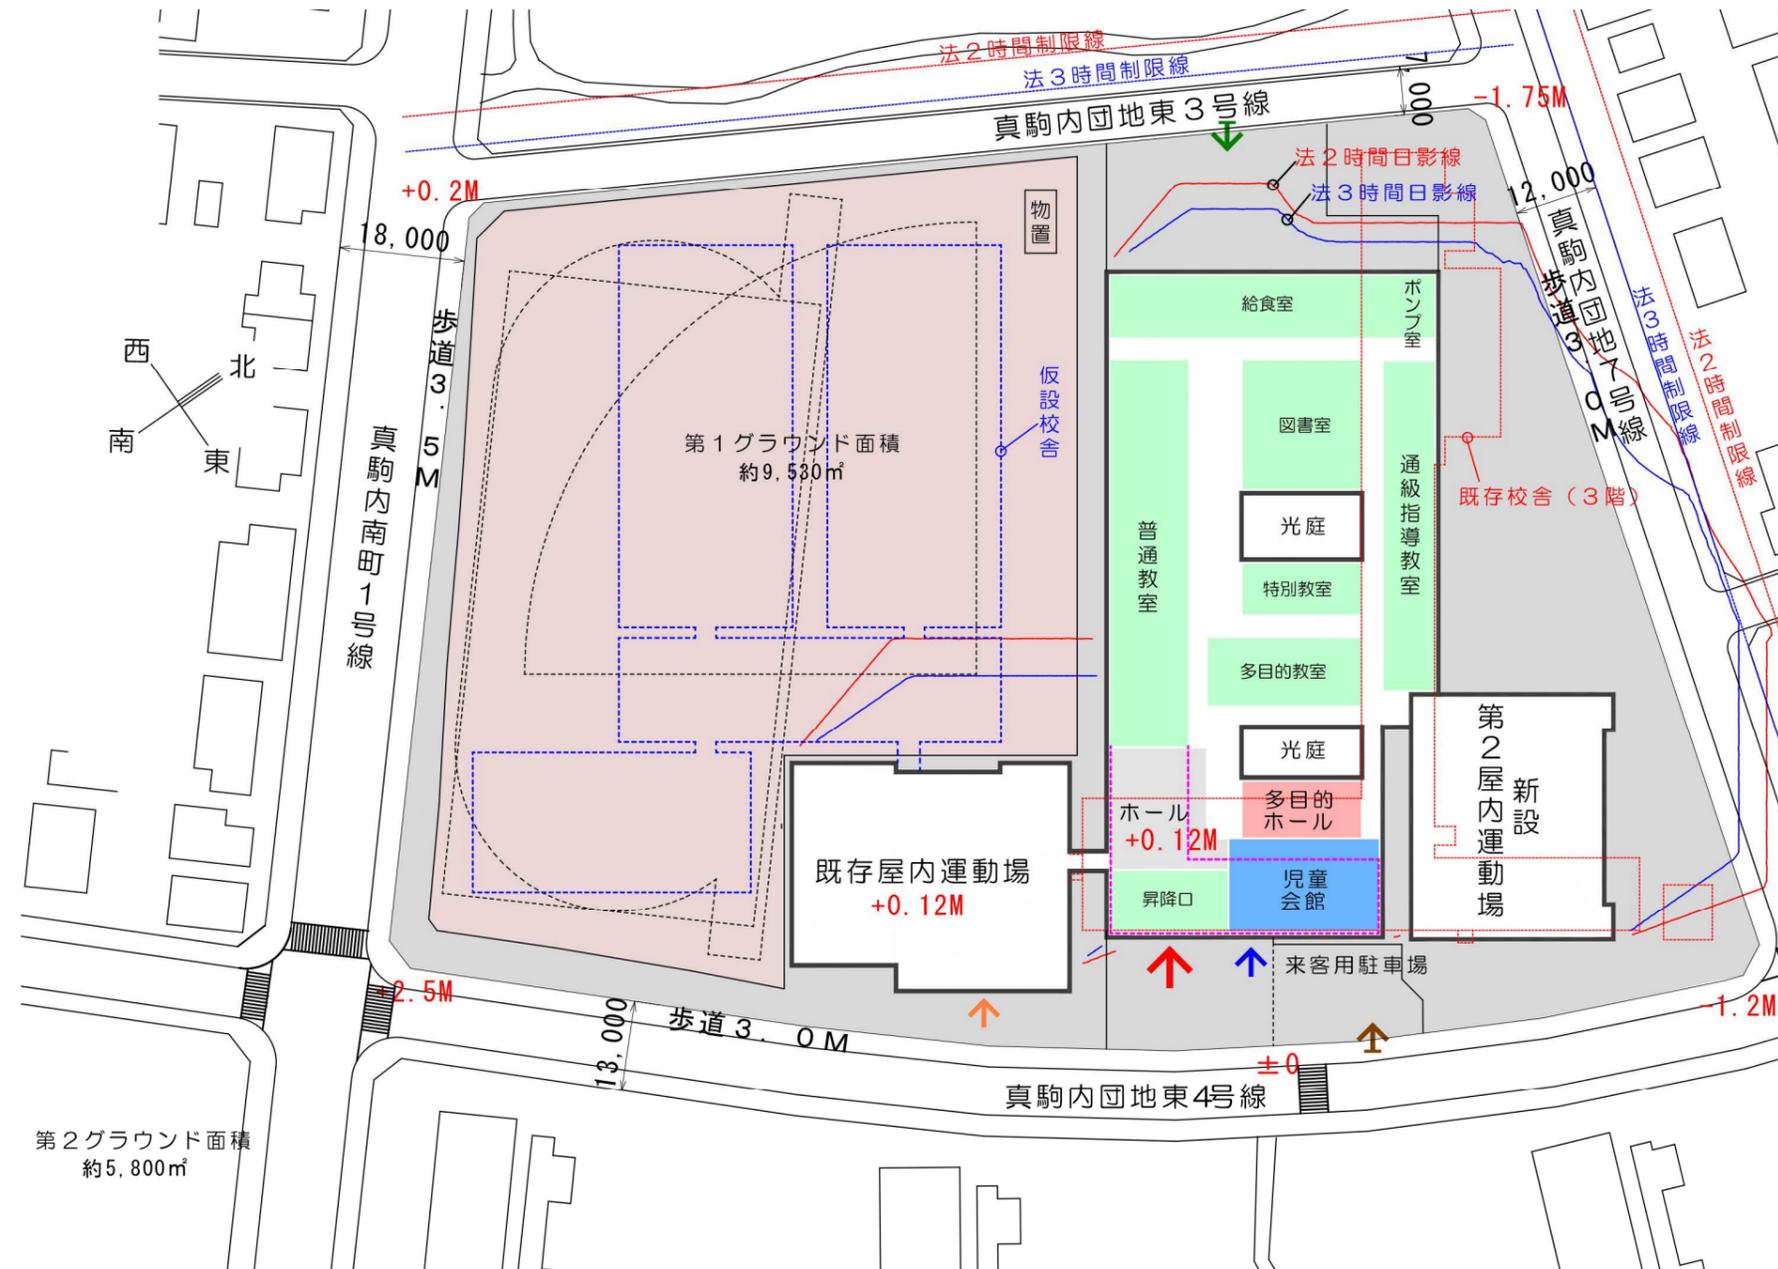
B案（北東3階建て案）

項目	評価
1. 周辺への影響（日影等）	現況と同等 ○
2. 開放エリアのまとまり（屋内運動場、図書室）	分散している △
3. 屋内運動場	近接しておらず、連動利用不可 △
4. グラウンド形状・規模	不整形、やや狭い △
5. 仮設校舎の有無	仮設あり、事業費増 △
6. 新築完成までの工期	約3年 △
総合評価	
	△

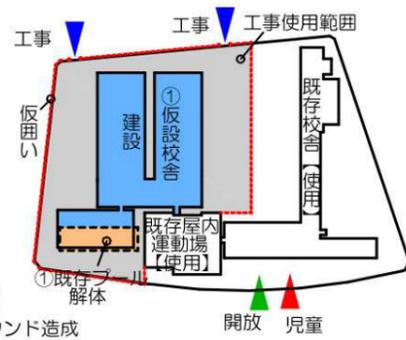
①仮設校舎建設、既存プール解体

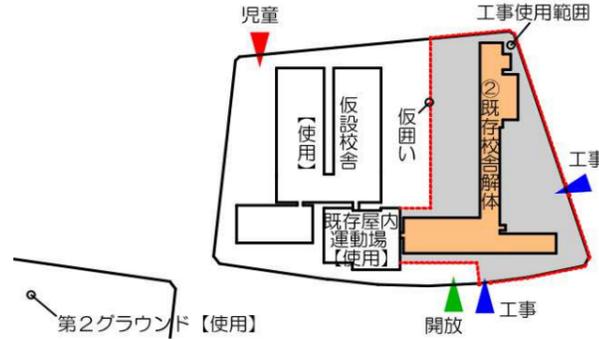
②既存校舎解体

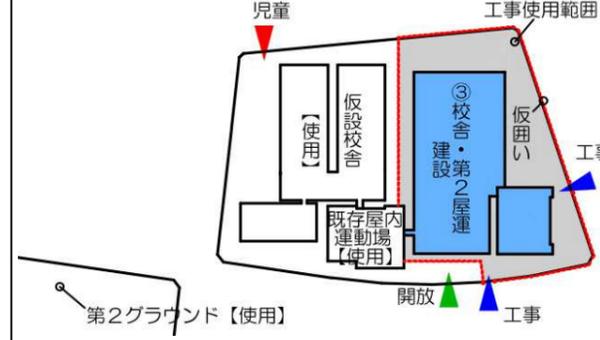
③校舎・第2屋内運動場建設

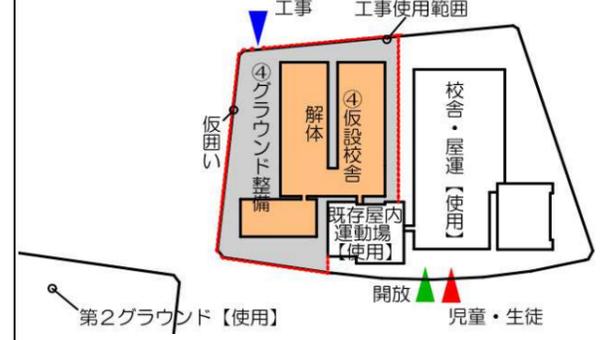
④仮設校舎解体、グラウンド整備
