円山公園(大通南線入口)改修概要

円山公園の入り口が新しく、使いやすくなります

改修計画のテーマ：“街、緑、人がであう、明るく安全な円山公園の玄関口”

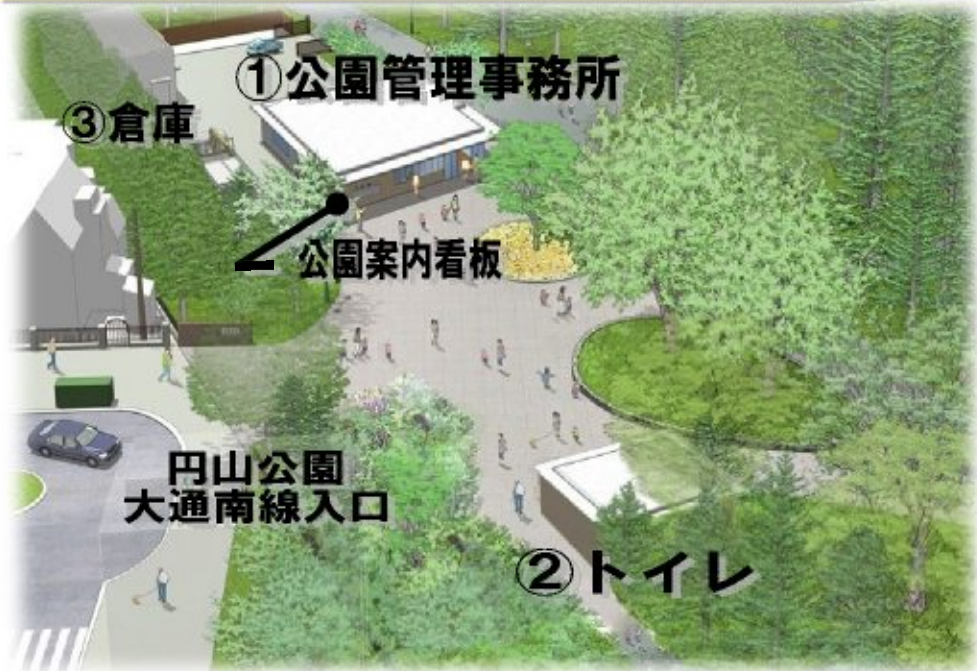
- 入口部全体の改修方針
 - ・遠くからでも見通せる、安心して入りやすい入口。
 - ・公園管理事務所は使いやすくするため、入口近くに配置。
 - ・園路は、余裕のある幅を確保。
 - ・防犯上見通しをさえぎる樹木、改修工事に支障となる樹木を整理。
- ①公園管理事務所（建替）
 - ・管理事務所を建替え、情報提供、案内、休憩、研修のスペースを設け、公園利用者の学習の場、ボランティア活動の拠点としても利用できるようにする。
- ②トイレ（建替）
 - ・既存のトイレ2棟を1棟にまとめて建替え。日中は、管理事務所内のトイレと2ヶ所でトイレが利用可能。
- ③倉庫（建替）
 - ・公園管理のために使用している既存の倉庫を建替え。
