## 小型電気ボイラーからの出火に注意！

### 【札幌市内において3件発生】

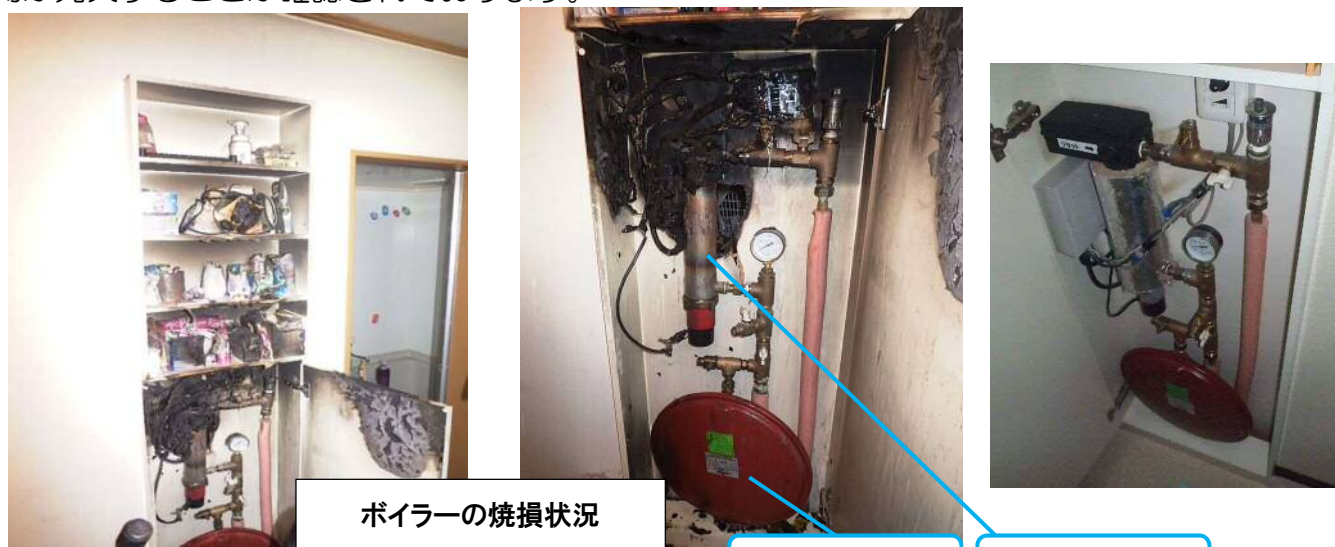
3件の火災については、ボイラー本体の空焚きにより高温となり、ボイラー周辺にある可燃物が発火することが確認されております。

ボイラーの焼損状況

膨張タンク

ボイラー本体

製造元のラング社及び輸入元のラングポンプ社は、既に廃業しているとの情報が入っていますが、本市としては、ボイラーを施工した企業を通じて、使用者に対し注意喚起を行っており、また、ボイラーを施工した企業において交換又は安全装置の追加措置等による出火防止対策に取り組んでいる状況です。

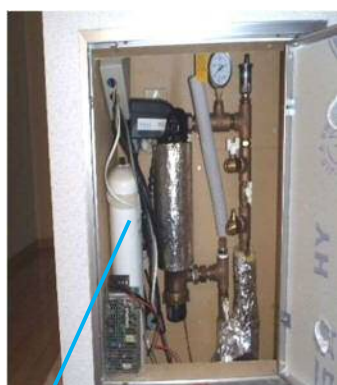
このような形状の膨張タンクの場合もあります。
