今回対象箇所  
第2処理施設 歩廊  
ルーフトレン管修繕

| 業務名 | 豊平川水再生プラザ管理棟給湯設備ほか修繕業務 | | | 図 番 |
| 図面名 | 豊平川水再生プラザ<br>位置図・配置図 | 縮尺 | FREE | 1 / 3 |

| | | | | | | 図面名 | 豊平川水再生プラザ 第2処理施設<br>歩廊平面図・ルーフドレン管修繕図 | 縮尺 | FREE | |

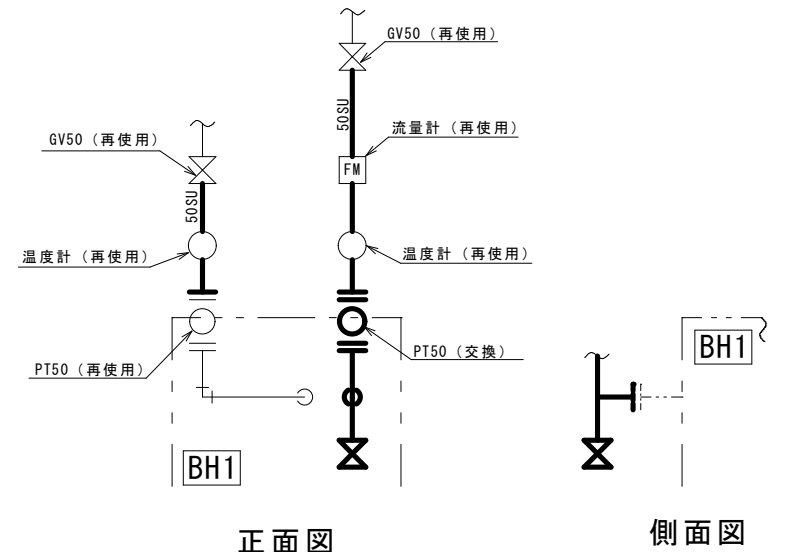
” b” 部詳細（正面図）

の配管を交換のこと。
  - ２．交換した配管には保温をすること。  
GW保温筒20mm・アルミガラスクロス（原紙）
  - ３．撤去した金属（配管材・継手類）は、厚別水再生プラザ貯留施設へ運搬すること。
  - ４．改修後は通水により、漏れのないことを確認すること。

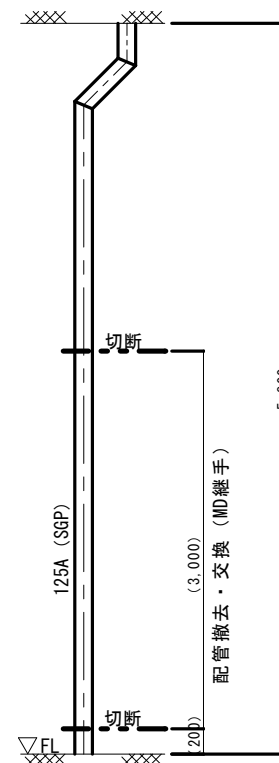
ルーフドレン配管 断面図

1. 配管を修繕のこと。
2. 交換した配管には保温をすること。  
PF保温筒40mm・アルミガラスクロス（原紙）
3. 撤去した金属（配管材）は、厚別水再生プラザ貯留施設へ運搬すること。
