3.3 事前調査に関する記録

事前調査に関する記録(例)

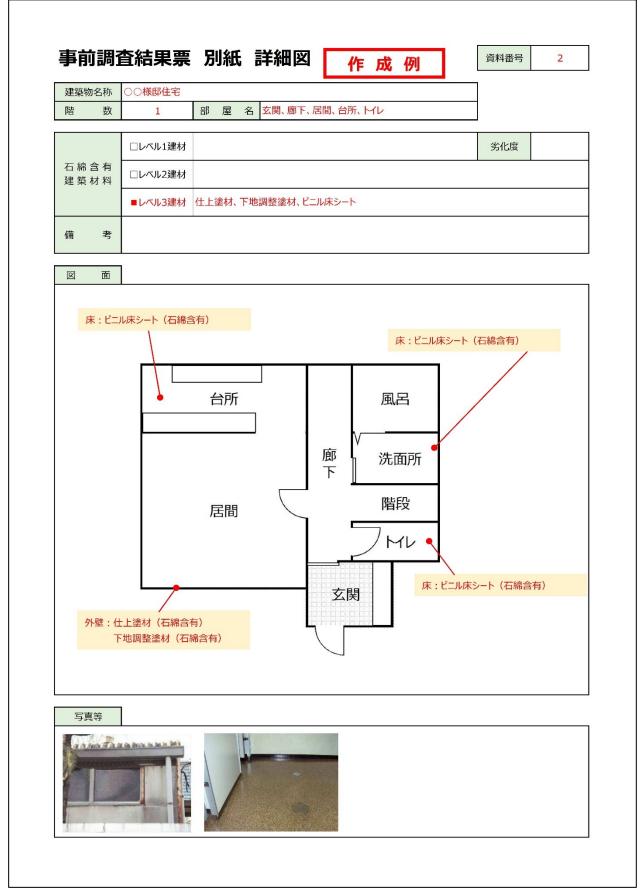
事前調査結果票 別紙 詳細図

)西○丁目	日の年の事の日	0040A0B					约														7							一致すること		
	○○様邸住宅	札幌市中央区北〇西〇丁目〇番〇号	Ô	00		au.			題											居間			台所、洗面所、トイレ			子ども部屋×2				 ※1 野浦の詳細図を添付い、No.と一致するごとが選書しい、※2 顕像できなかりた箇所は、その詳細を本紙下部の顧に記載するごと、 ※3 アヘレ・レベルン 建材の酵子送客件業をデー場で、当家作業開始の14日前までに特定がCA.非出等作業所指針を解析と指すが解析と指出するごと。 	票	
			н-		(2)	2階建		8	益	外部							玄関			廊下、居間			1 台所,							#個図を添く レベル2§	調査できなかった箇所の詳細	
	建築物等名称	所在地	設置工事着手	极工	延べ面積(m²)	昭数			No. ※1	1			_				2 1			2 1		_	2 1			3	H			別第03	予できなかつ
