カメラセンサ使用による製品加工及び検査のミス防止

北海道の生活に欠かせないストーブで使うホーロー円筒を、全国で唯一製造する株式会社ホクアイ。昭和9年の創業で、約80年間にもわたり北海道の冬の暮らしを支えている。現在は、円筒をはじめとするホーロー製品およびステンレス製品、板金加工製品などの製造販売も実施。首都圏や関西圏に支店を構えるなど全国展開も果たしており、北海道が誇るものづくり企業のうちのひとつだ。

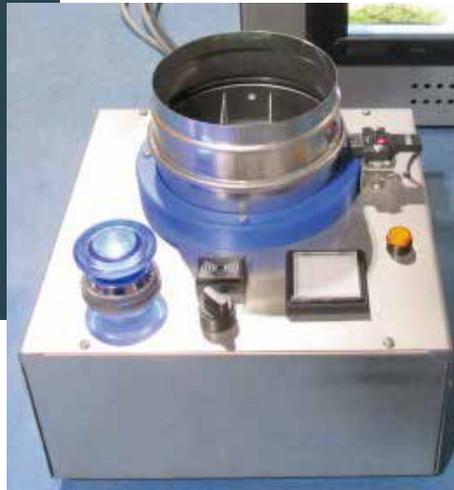
円筒を中央の円い部分に置いて、穴の位置を確認。同時にOリングの有無も確認できる

システムは円筒への穴開けを行う製品加工機にカメラセンサーを設置し、フットスイッチを押した際に、円筒が正しくセットされていればピンが降りて穴を開け、正しくなければピンが作動しない仕組みとなっている。また同様のシステムで製品検査機も開発し、二重チェック体制を構築。製品を載せると、開けた穴の位置が正しいかカメラセンサーで判断する。さらに円筒にはめ込んだゴム製Oリングの装着の有無も判断。不良品を検出する仕組みにもなっている。

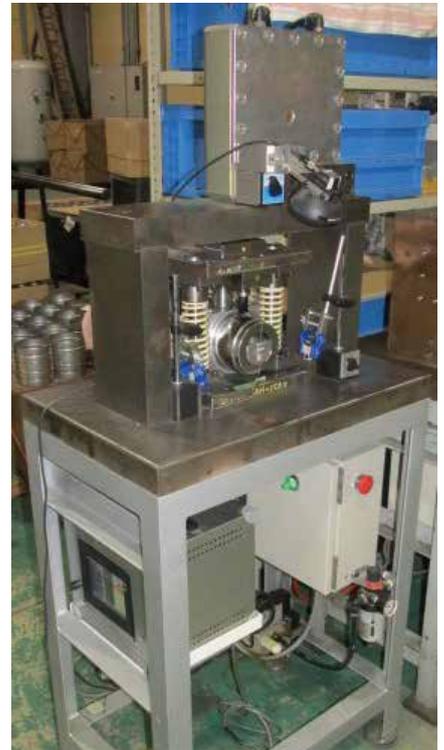
円筒に穴を開ける製品加工機。中央の円い部分に円筒をセットし、上部のカメラセンサーで位置の正確性を確認する

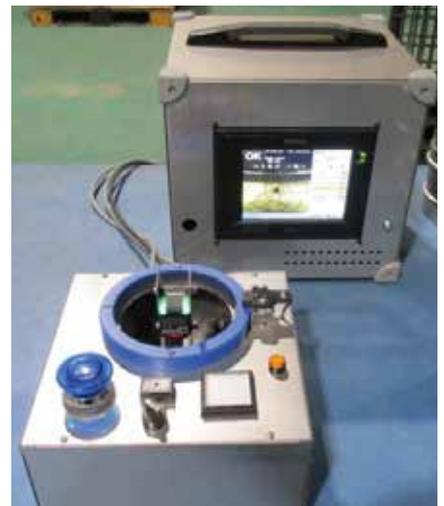
製品チェックを行う検査機。良/不良で画面に「OK」/「NG」の表示と検査機本体のランプが緑/赤に点灯する。
