# **札幌市横断歩道橋の撤去に関する考え方**

## **【第1回 撤去候補の見直し】**

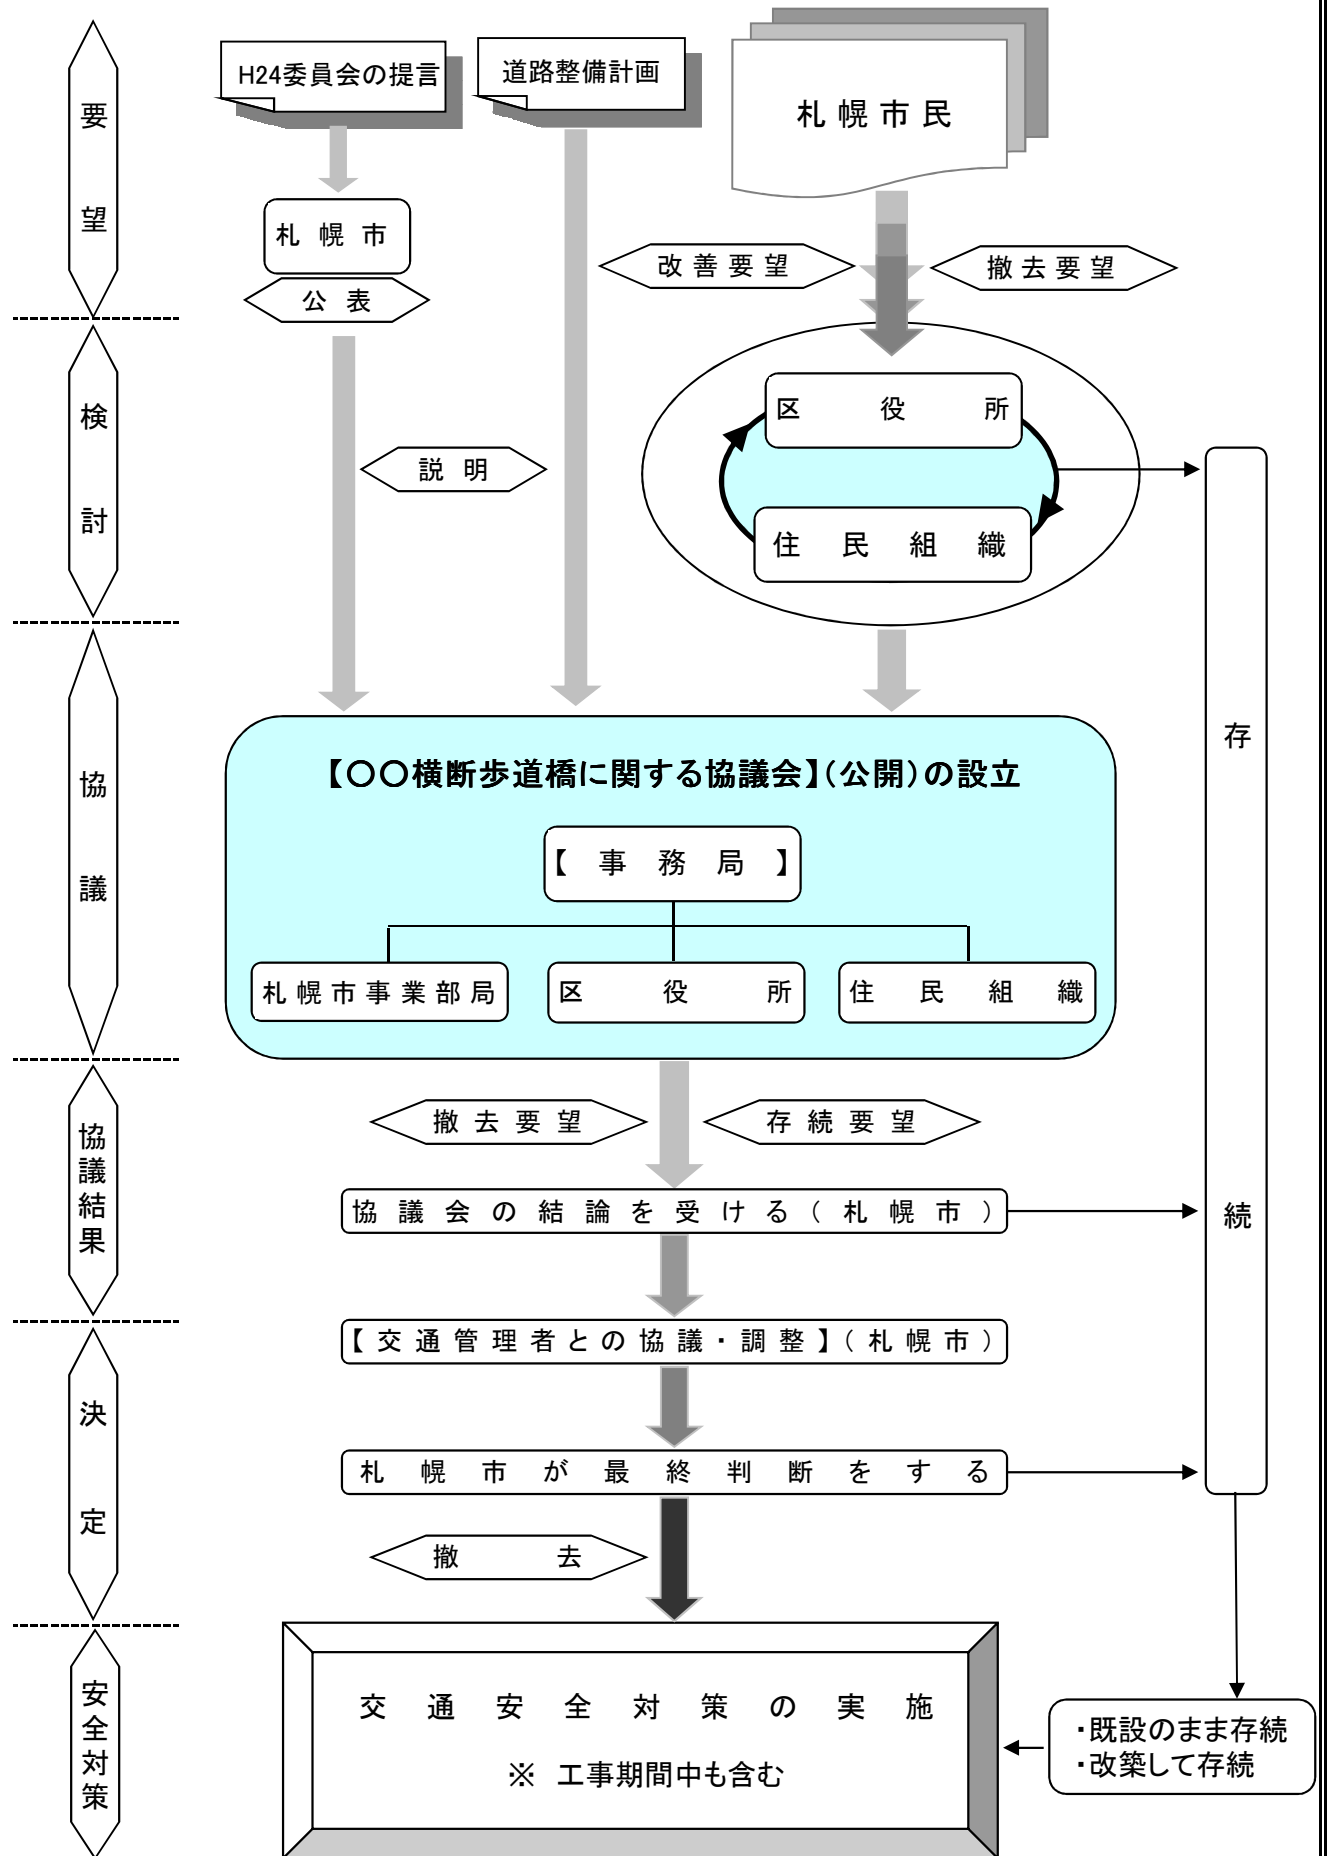
# 横断歩道橋の検討フロー

協議会は、意見交換会において横断歩道橋撤去の提案が認められた場合に設置し、事務局は建設局総務部道路管理課、建設局土木部道路維持課が担い、「横断歩道橋の検討フロー」に基づき行います。
