## 2章 これまでの河川環境整備

### 2-1 札幌市の河川環境整備

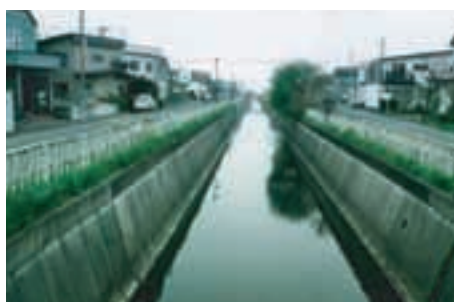
■整備前

かつては、三面張りの河川が「ふるさとの川モデル事業」により遊歩道や親水広場を整備し、下水道の高度処理水でせせらぎを創出しました。

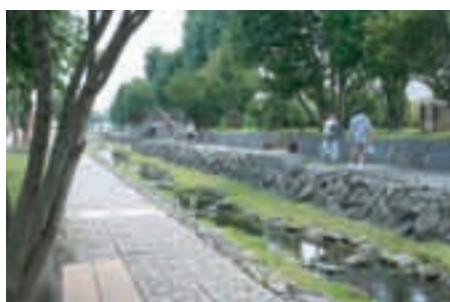
■整備後

整備後には、町内会等で構成される「安春川を愛する会」ができるなど、地域に親しまれる空間となっています。一方で、人工的につくり過ぎで不自然な川になったという声もあります。

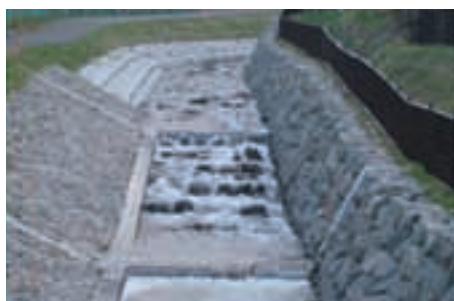
■魚道

上流部では、急流のため落差工<sup>※</sup>が設置されていましたが、全ての落差工に魚道を設けて魚が上ることができるように改修しました。また、川底に石を配置するなど川の流れに変化をつけました。整備後、多くのサクラマスが遡上、産卵するようになり、地域の人々の身近な川として親しまれています。

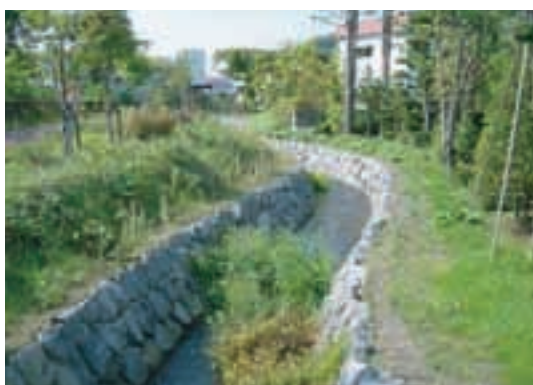
■整備後

意見交換会や小学校の総合学習など、住民参加で環境整備の計画を検討し、整備の際には、地元小学生や住民が河川周辺で植樹を行いました。

散策路や水辺に近づくことができる階段などが整備され、身近な水辺空間として親しまれています。やや人工的過ぎるという声も聞かれます。

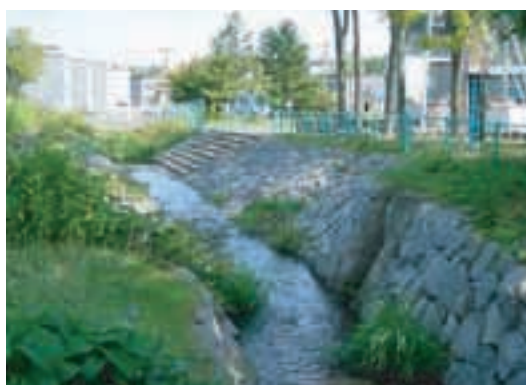
■公園と一体となった整備の水辺に近づく階段

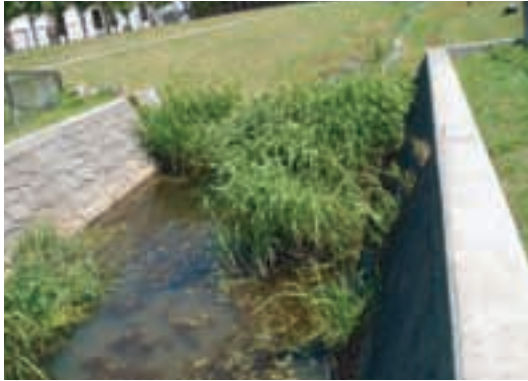
公園的な施設と一体となった中流域のせせらぎをイメージした親水空間が整備されました。しかし、石狩低地帯を流れる下流域の河川であり、流れも緩やかなため、現在は、低湿地のような環境となっており、トンボなど特有の生態系がみられます。

■低湿地のような川

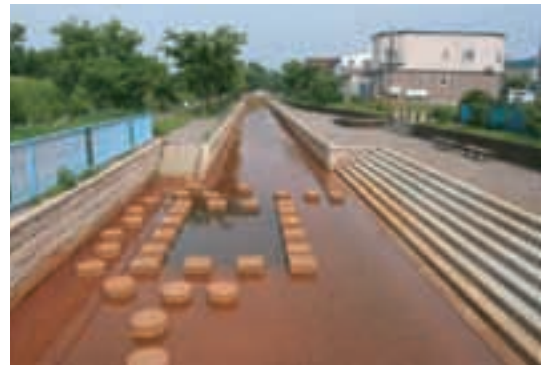
維持流量<sup>※</sup>を確保するために、地下水をくみ上げ流していますが、鉄分が多く、川底が赤くなっています。しかし、地元では毎年運河まつりが行われるなど、地域のシンボルとして愛着を持たれています。

■鉄分により川底が赤くなっている
