# 札幌市街路樹基本方針

# 街路樹の現状と課題

# 街路樹基本方針の体系

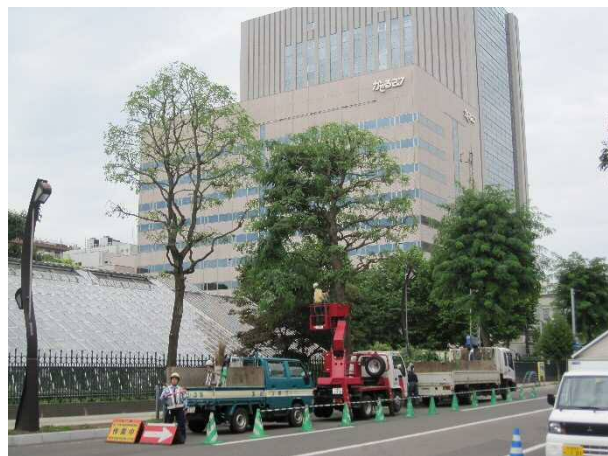
### 【ボリュームアップ剪定】

強く切詰めるのではなく、  
細やかな剪定や枝透かし等、  
樹冠の大きさを保つように  
剪定を行なう。

高所作業車による  
ボリュームアップ剪定の様子

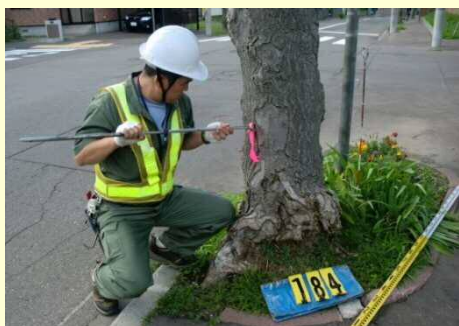
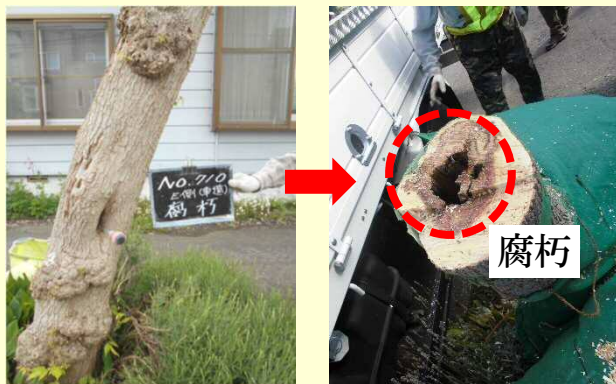
【樹木医による診断】  
病虫害や枯れ等、危険木の発見

危険判定を受けた街路樹

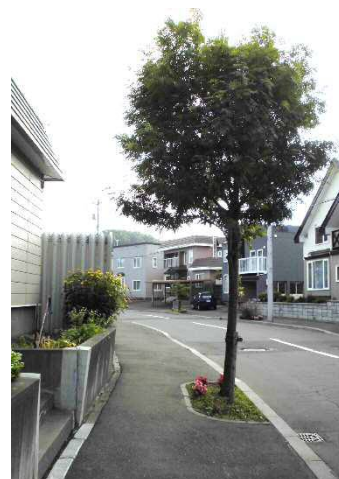
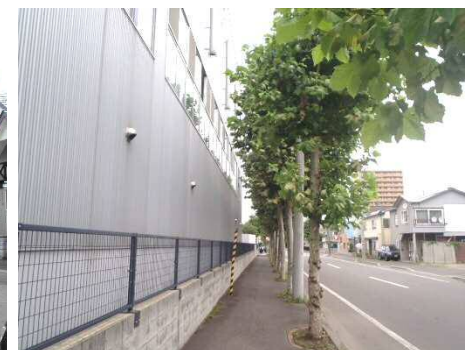
幅2.5mの歩道

#### 配置基準の見直し

- 交差点から一定距離内  
(手前10m、通過後8m)
  - 幅3.5m未満の歩道
- 新規植栽や補植をしない  
○既存木は、移植や伐採も検討
