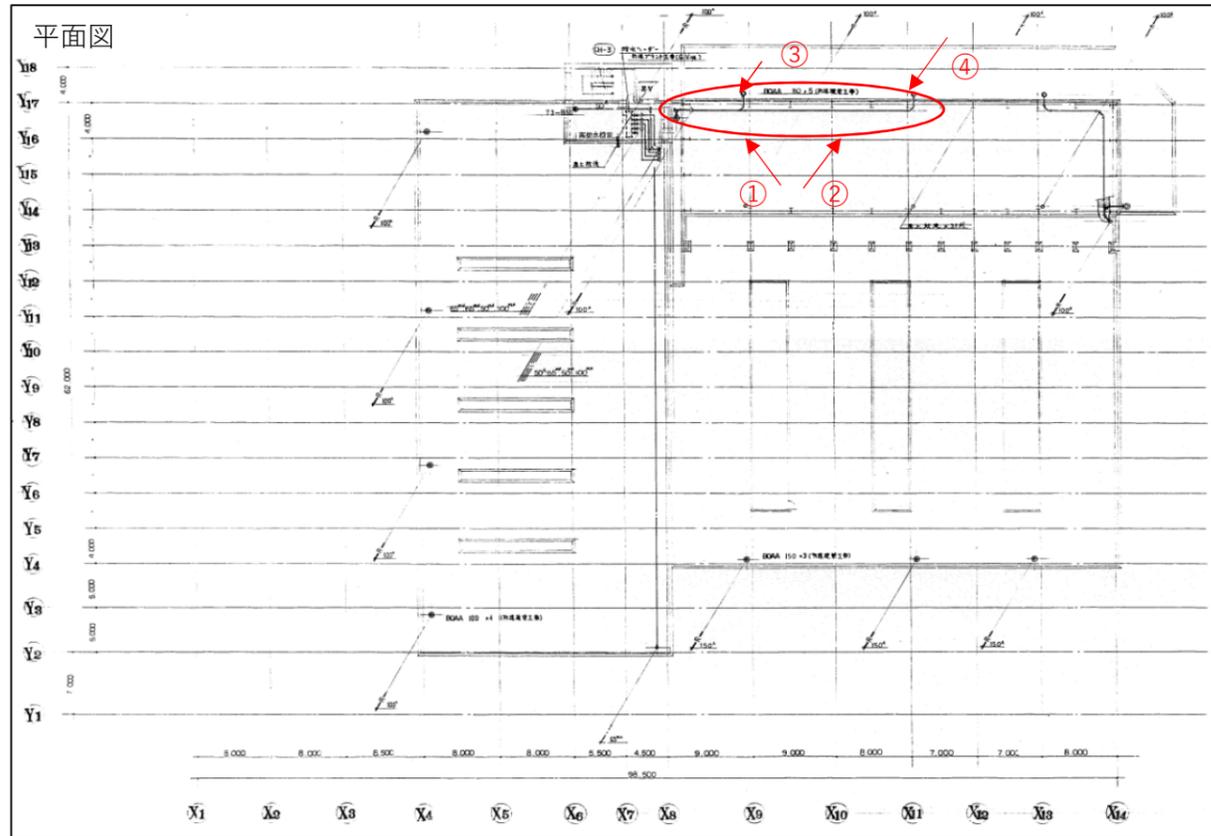
○6F

コンデンサー室上部にある①、②の横引き部分で漏れが出ているが、補修のための足場の設置が難しいことから、当該配管を使用せず、新しい配管ルートとして、③、④から3F部分までまっすぐ落とす配管ルートを施工すること。  
 施工にあたって、配管の揺れ防止のための必要量の支持をとること。  
 また、③、④までの高さは約25mであるため、施工するには足場の設置を必要とする。  
 足場設置は、内部枠組足場(W=900)で215㎡、ブラケット20m、メッシュシート184㎡、キャットウォーク上に短管手すりを想定している。  
 施工した配管には支給する保温材の取付を行うこと。

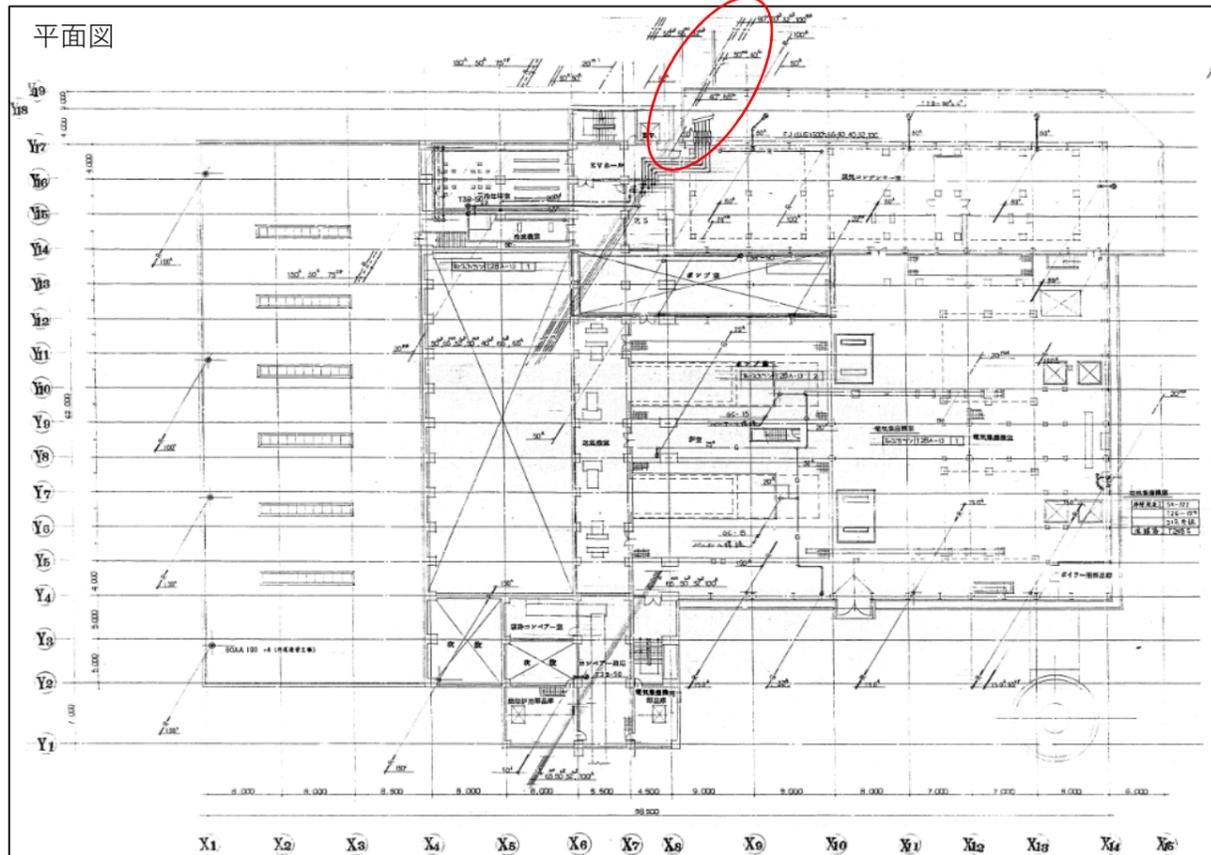
○3F

③、④から落としてきた配管は、写真のとおり横引き管で合流し、既設の配管に接続する。横引き管は排水のための勾配をつけること。  
 コンデンサー上部の既設配管の横引き管は100Aであるが、3Fにて施工する新規配管の横引き管は、80Aに落として施工する。
