地 質 断 面 図

地質断面図 Sv = 1:200 Sw = 1:500

現場作業状況写真

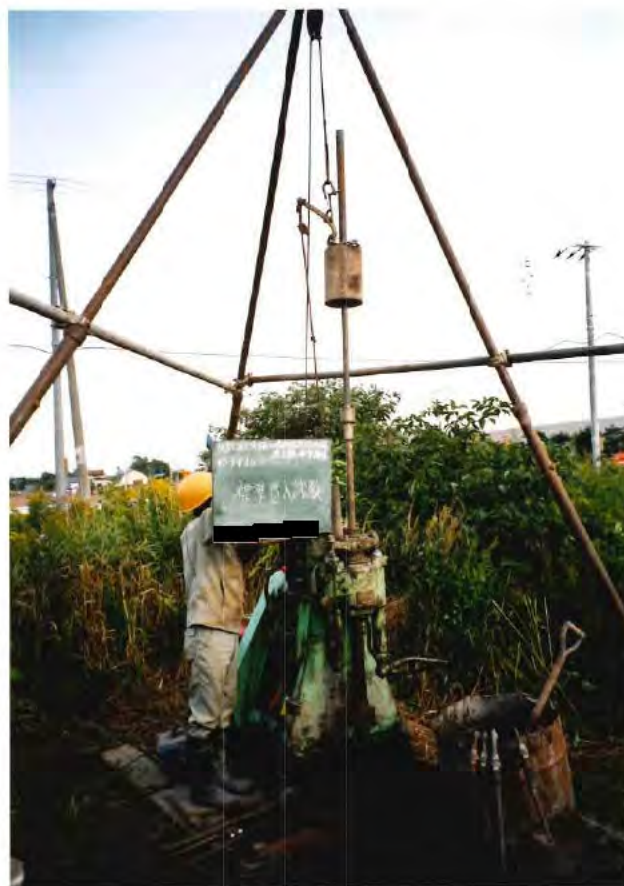
標準貫入試験

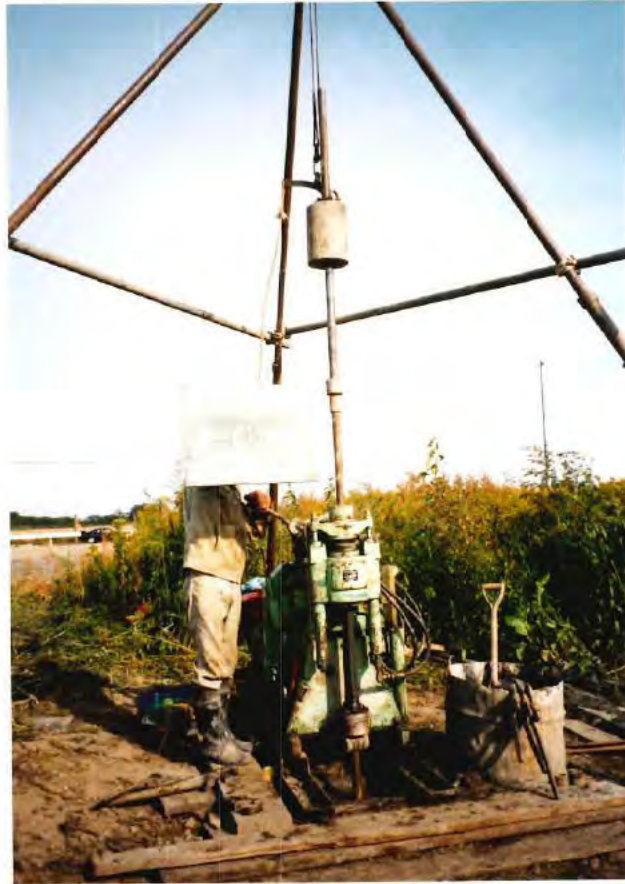
標準貫入試験

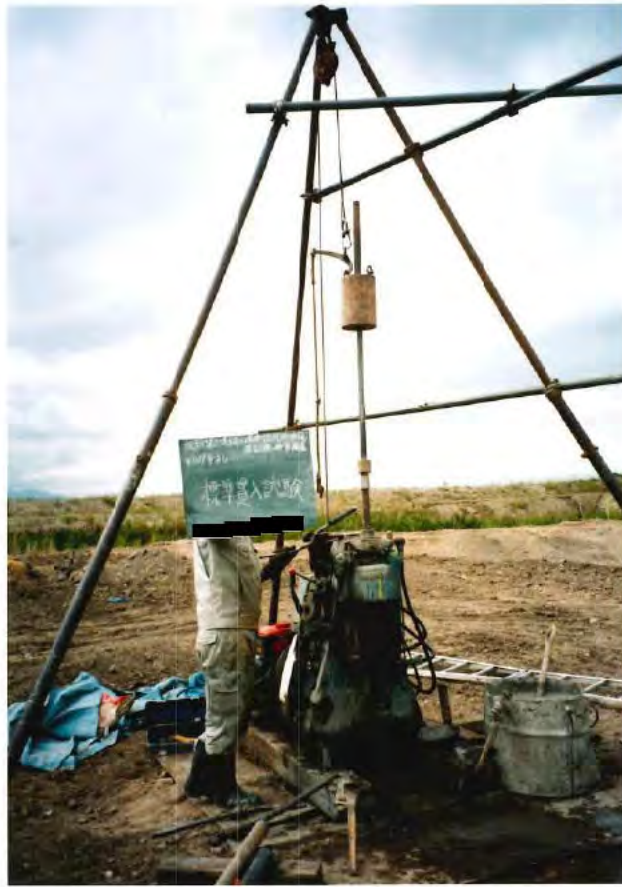
標準貫入試験

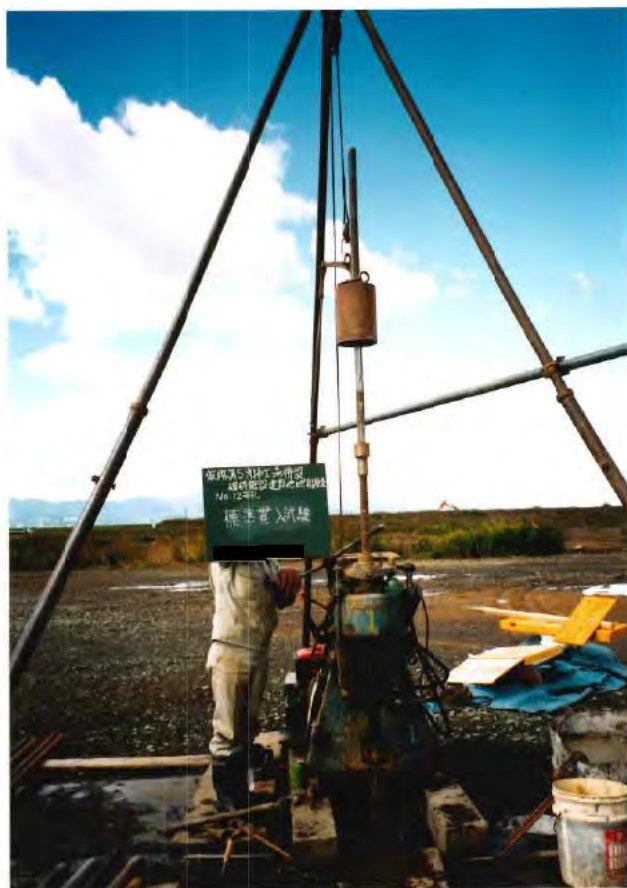
標準貫入試験

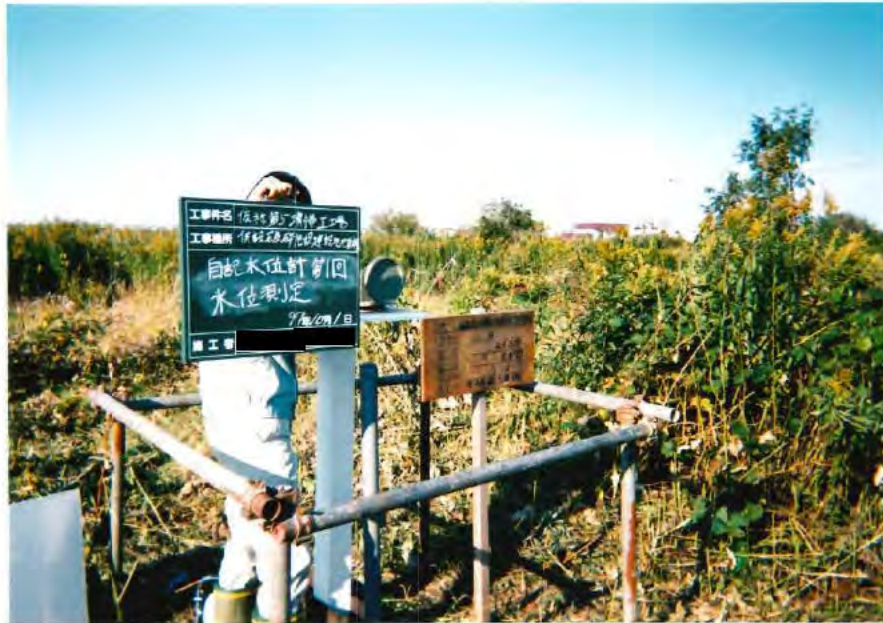
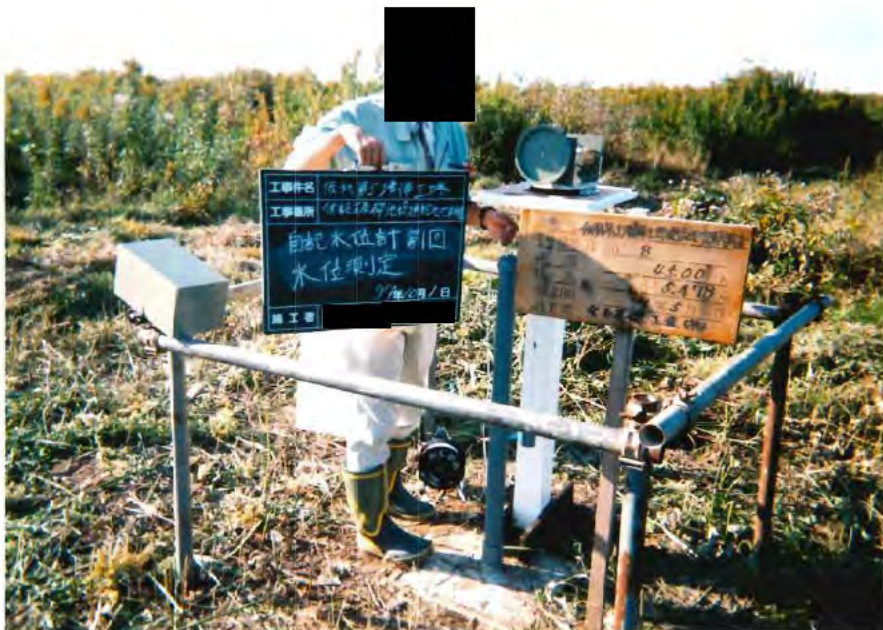
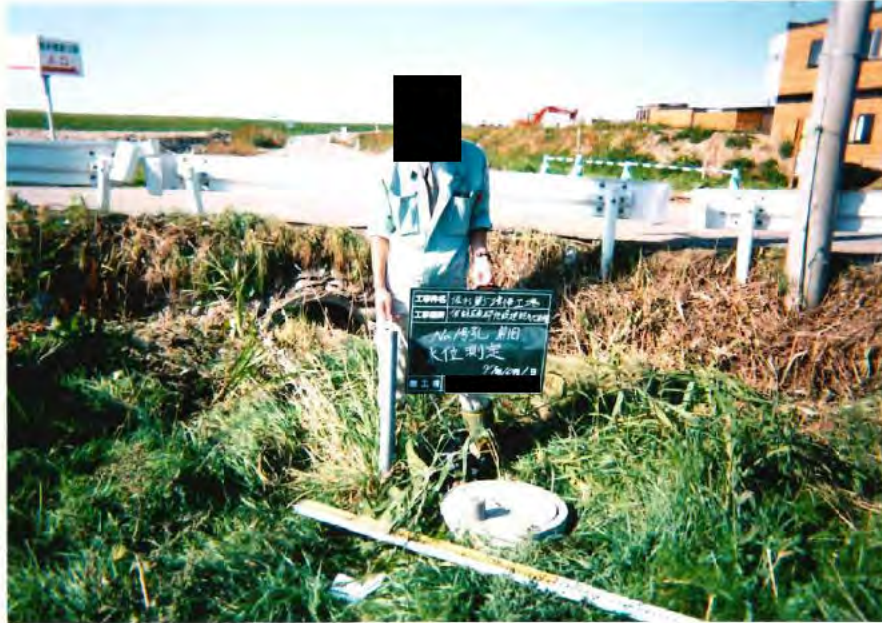
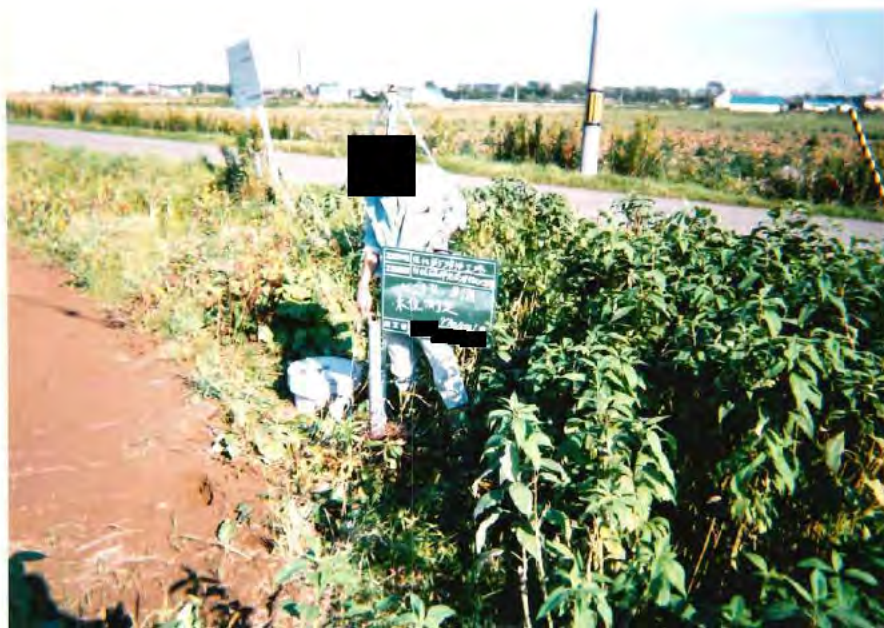
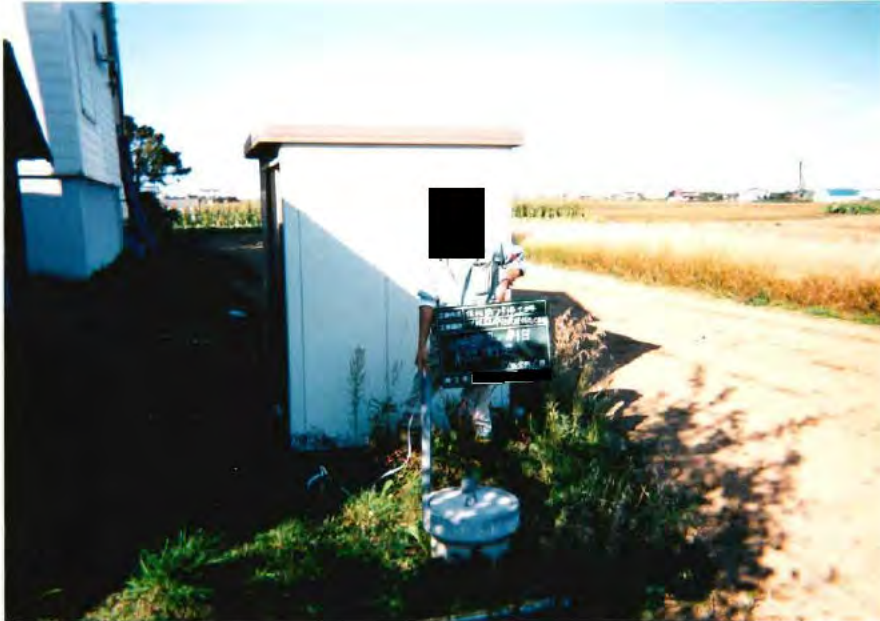
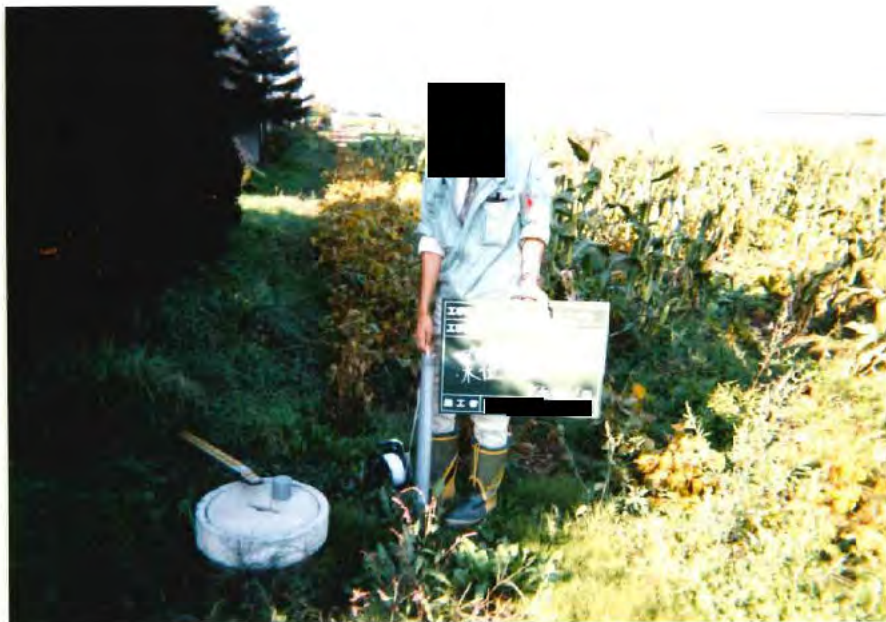
地 下 水 觀 測 孔
