新東消防署 工事風景

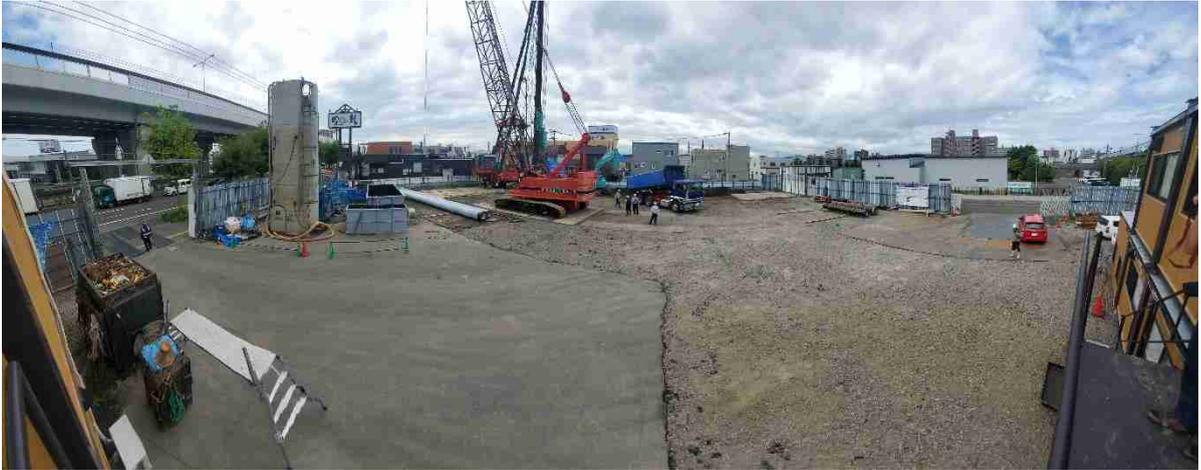
○ 令和7年（2025年）7月31日撮影 【杭工事】

杭工事とは、建物が傾かないように地盤に杭を打ち込んで、建物の重さを支える地盤改良工事のことです。

杭工事が始まりました。（※ 敷地全景をパノラマモードで撮影）

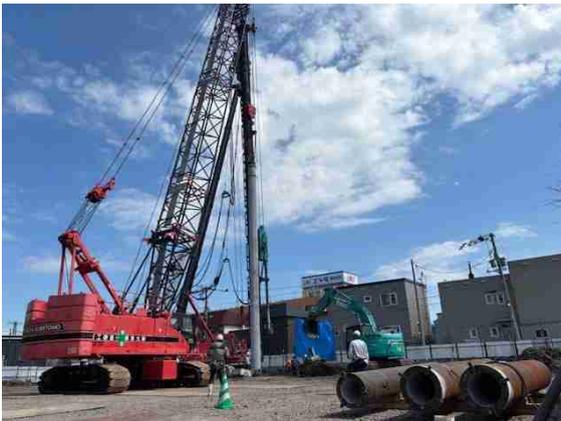
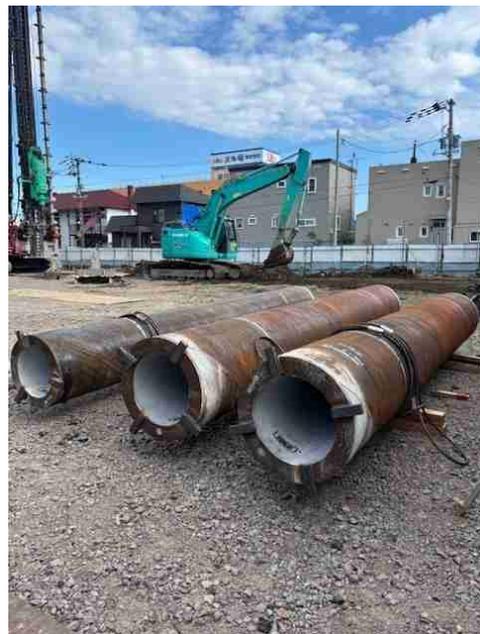
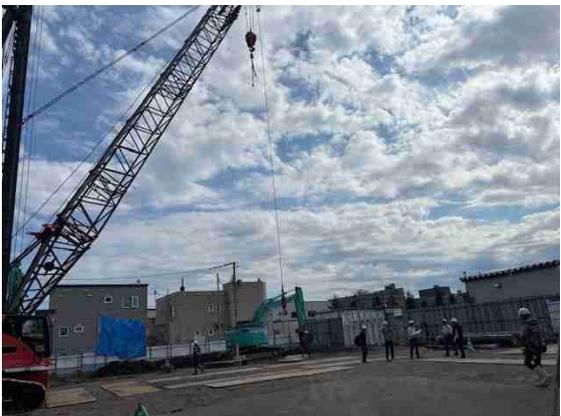
大きな重機で杭が打ち込まれていきます。

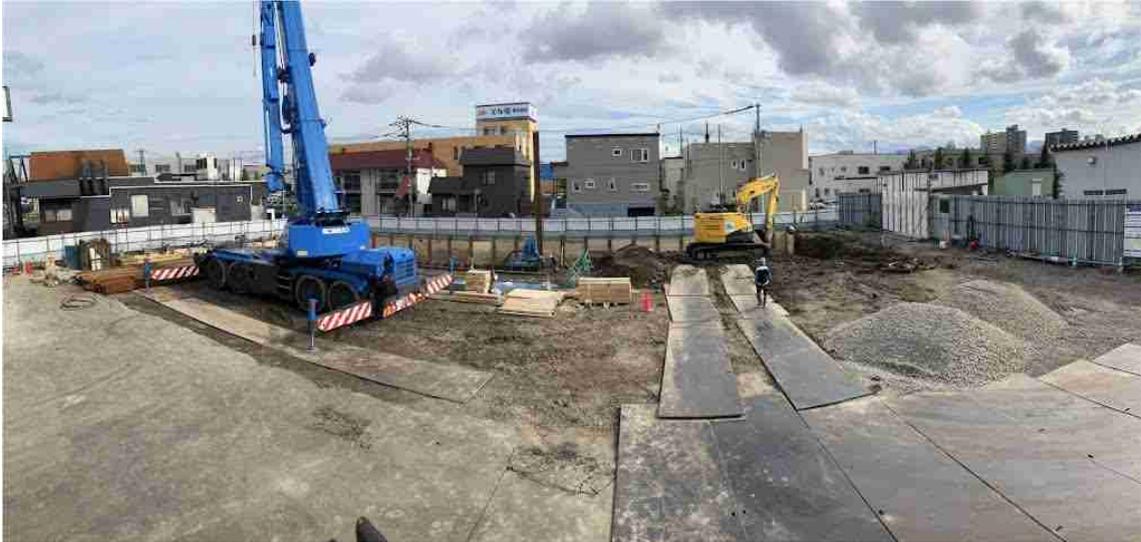
○ 令和7年8月18日撮影 【土工事】

土工事とは、建物の基礎をつくるために地面を掘り下げる工程のことです。

杭工事が終わり土工事へと移行しました！

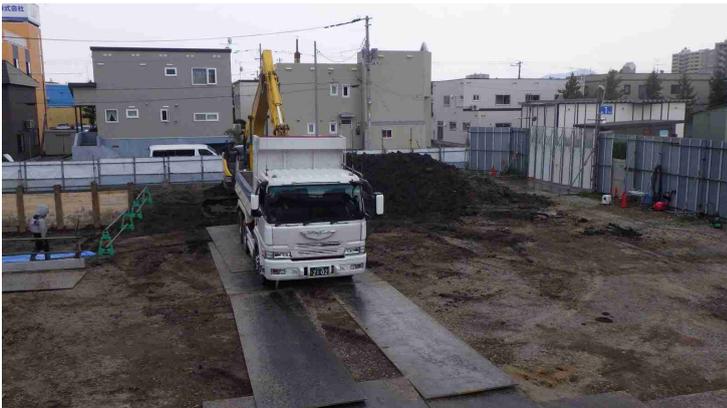
重機を使って掘り出し、大型トラックでの搬出が始まりました。

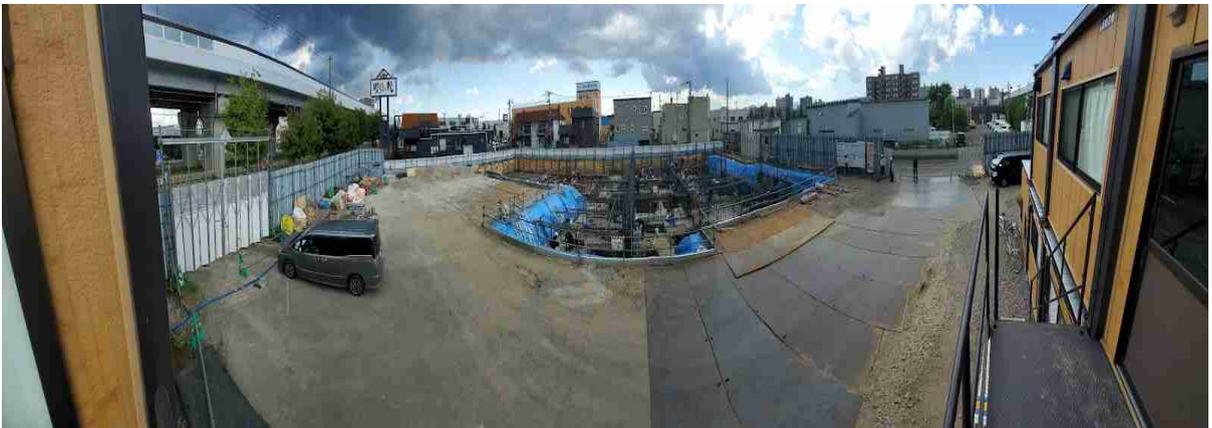
○ 令和7年9月6日撮影 【基礎配筋工事】

基礎配筋工事とは、建物の基礎部分に鉄筋を設計図通りに配置する工事で、建物の安全性と耐久性を高めるために行う工事です。

基礎配筋工事へと移行しました！

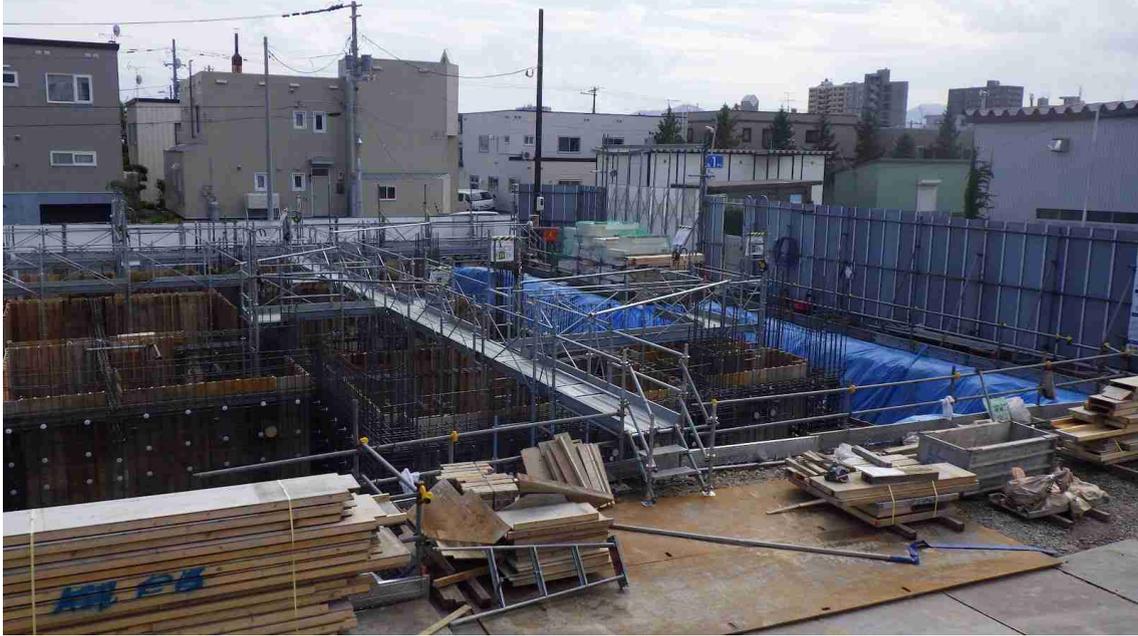
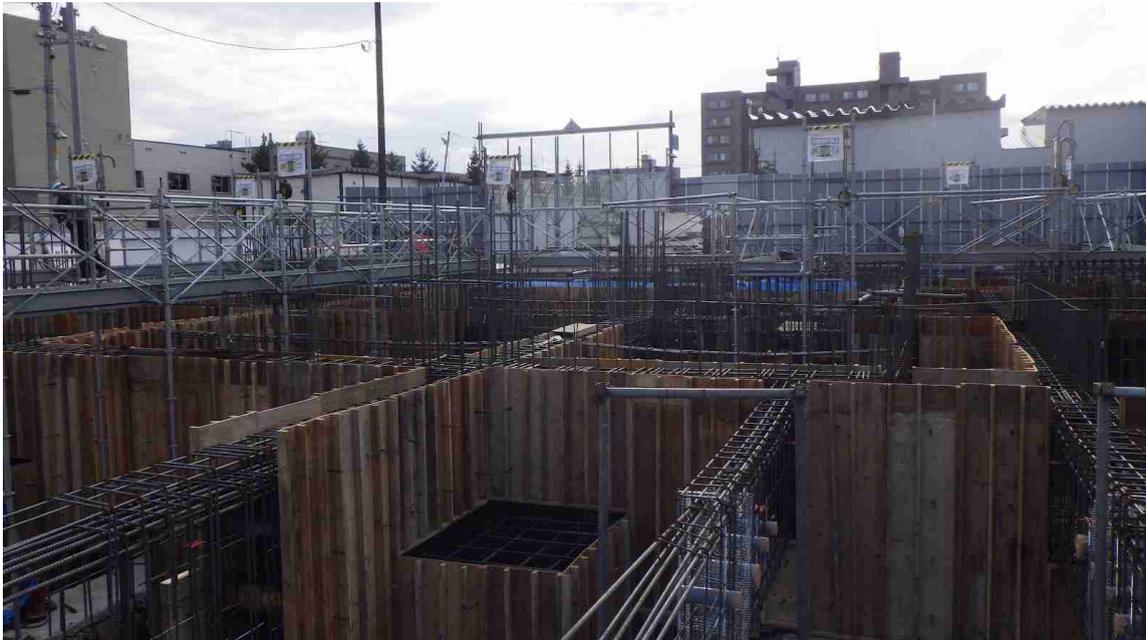
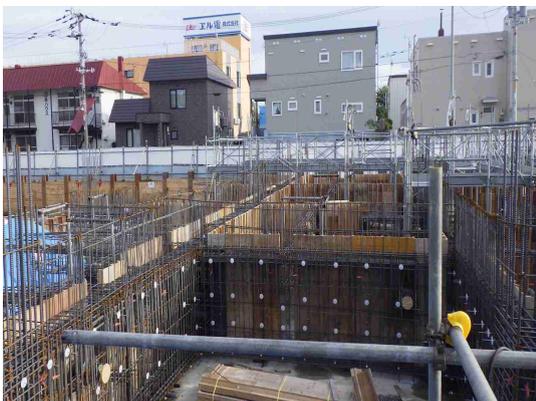
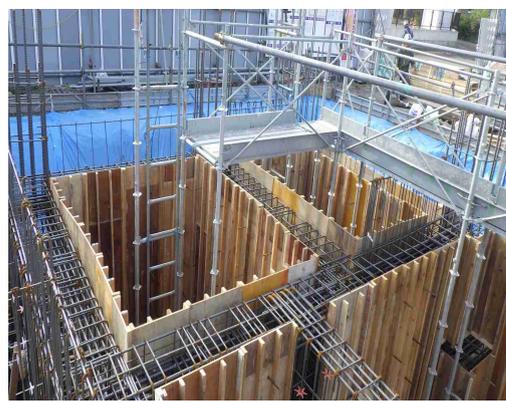
○ 令和7年9月17日撮影 【基礎型枠工事】

基礎型枠工事とは、建物の基礎を作る工程の一部で、コンクリートを流し込むための「型」を組み立てる工事です。

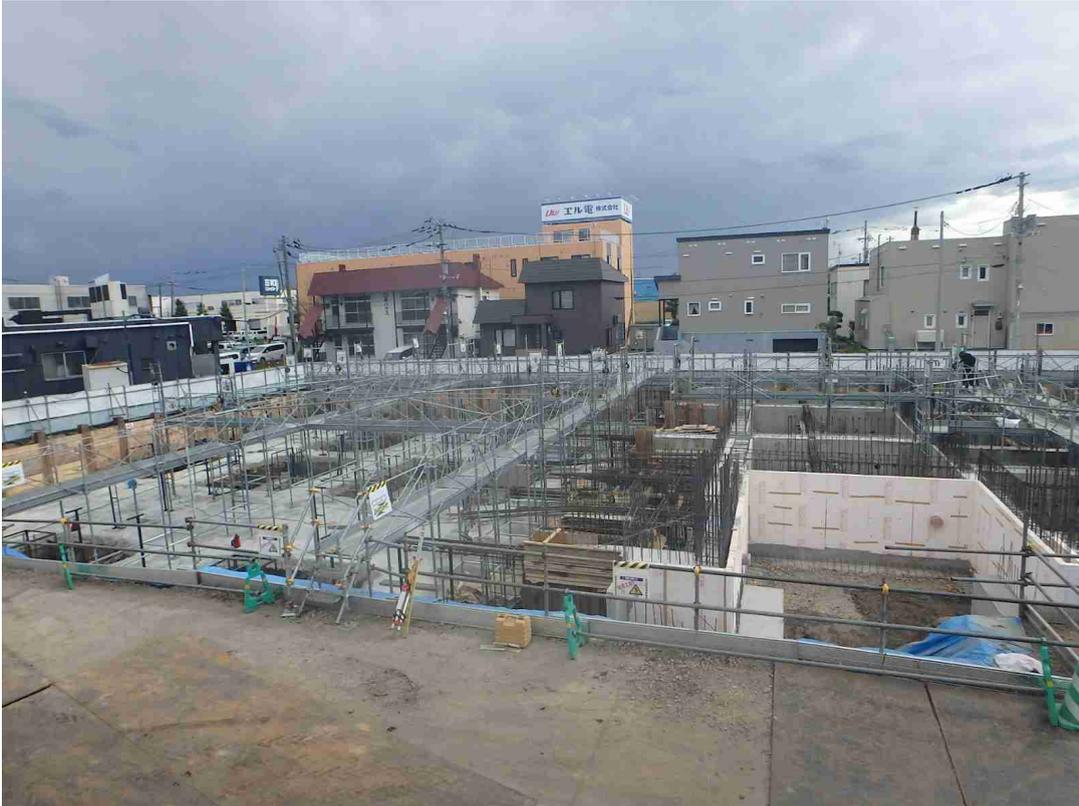
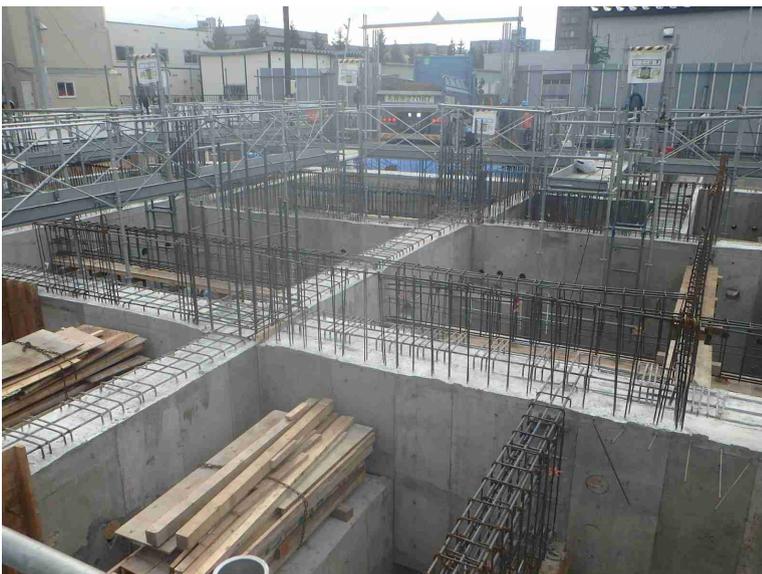
○ 令和7年10月1日撮影 【鉄筋工事】

鉄筋工事とは、コンクリート構造物の中に「骨組み」となる鉄筋を入れて、建物を補強し、強度を高めるために行われる工事です。

鉄筋は、コンクリートの弱点である引張力の弱さを補い、建物の強度と耐久性に欠かせない重要な役割を担っています。

「後打ち腰壁配筋」が始まっていますね！

コンクリートを打設した後に、腰壁の内部に鉄筋を配置・補強する工法です。腰壁とは床から腰の高さまで設置される壁のことで、後から鉄筋を配筋することで、強度と耐久性を向上することができます。

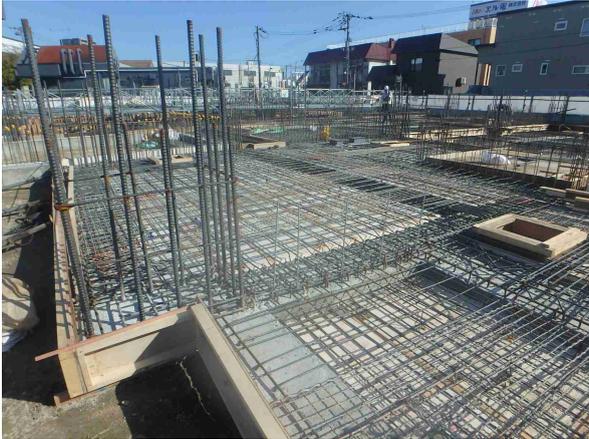
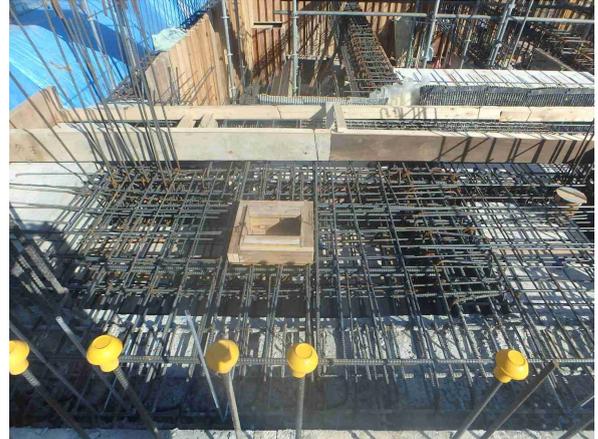
○ 令和7年10月15日撮影 【スラブ配筋工事】 【外周埋め戻し】

スラブ配筋とは、鉄筋コンクリート造の床に設置する鉄筋のことです。スラブは四方を梁に囲まれており、地震などが発生した時に水平力を柱や梁に順々に伝搬させる役割があり、建物の耐震性・耐久性向上に不可欠なものになります。

緻密な配筋ですね！しっかり支えてくれそうです。

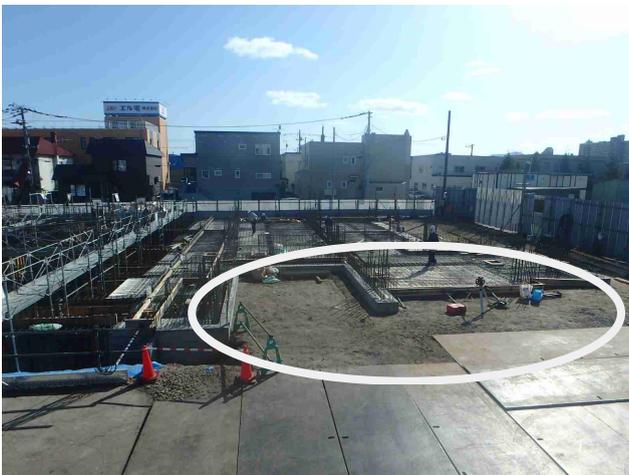
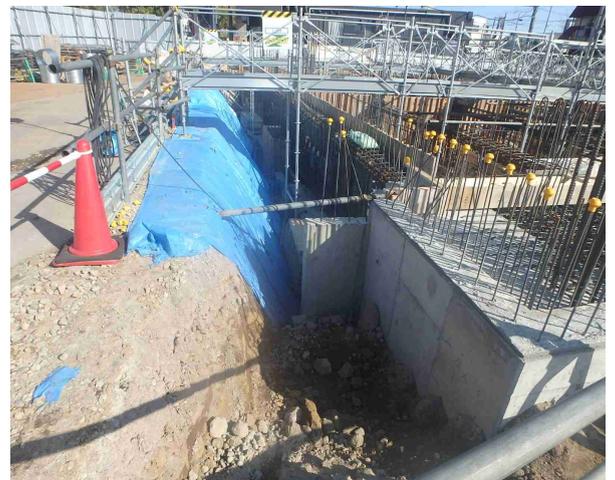
基礎工事などが完了した後に、建物の外周部の掘削した部分に土を戻し、転圧（突き固め）して元に戻す作業のことを言います。

白枠で囲った部分が埋め戻されたところになります。

埋め戻しの際は、50cmぐらいの厚さで土を入れて締め固め、また土を入れて締め固めるという作業を繰り返します。そうすることで沈まない強固な状態を作り出します。

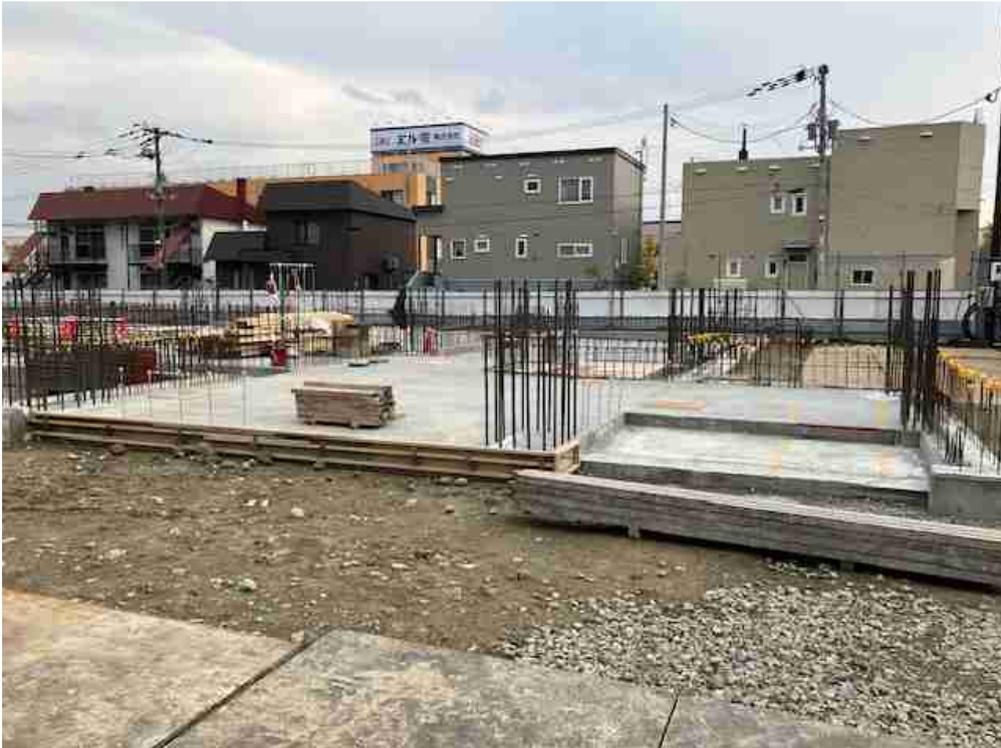
鉄筋で組んだスラブ配筋にコンクリートを流し込んで鉄筋と一体化させる工事で、建物を支える重要な役割を担っています。

スラブコンクリート打設が終了した部分（ここが正面玄関になるのかな?!）

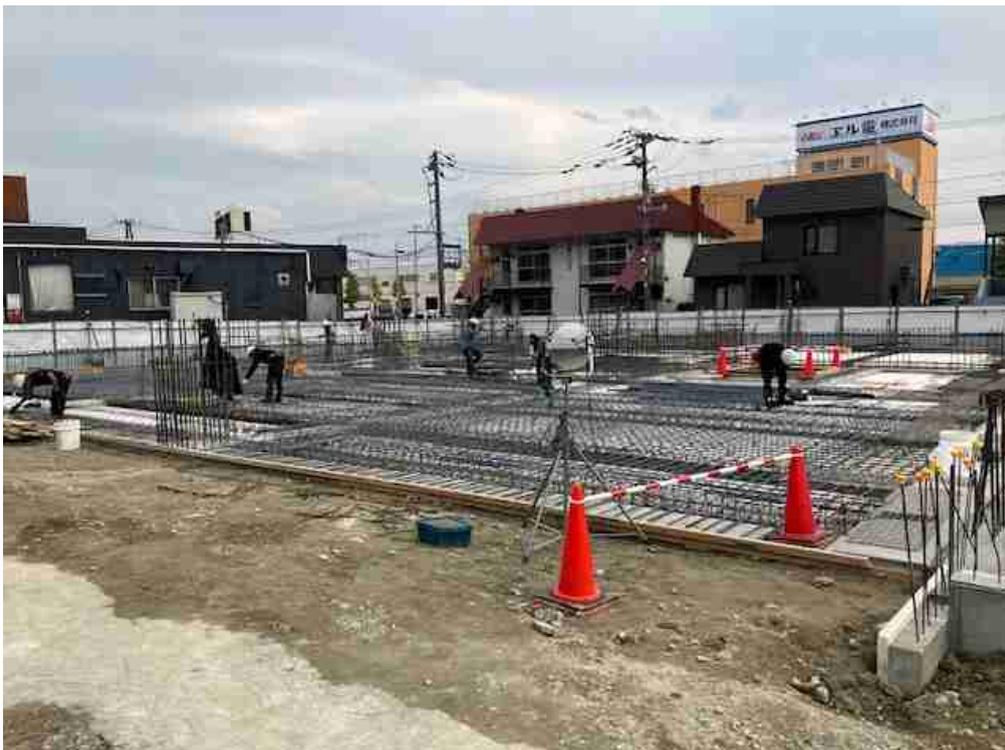
スラブ配筋工事を行っている部分（車庫になる部分かな?!）

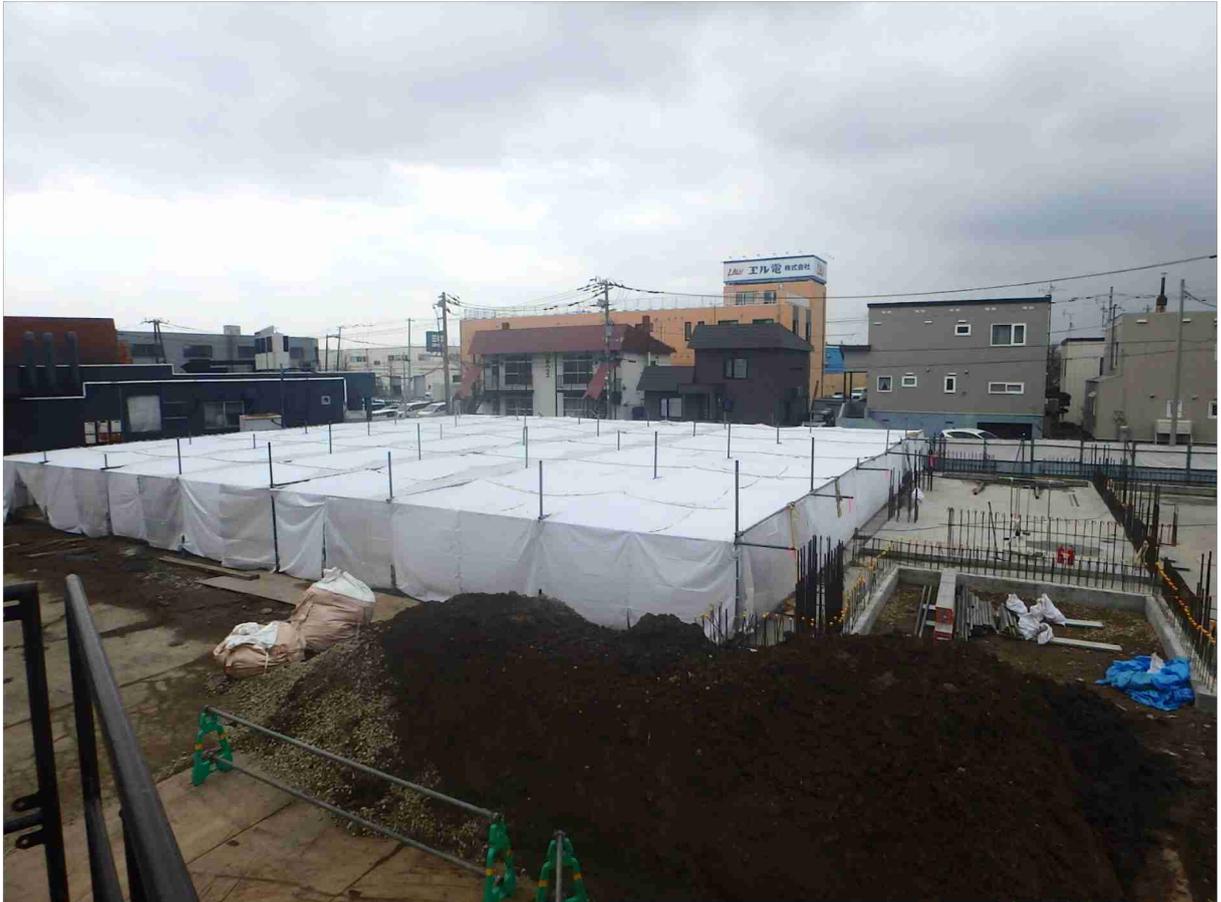
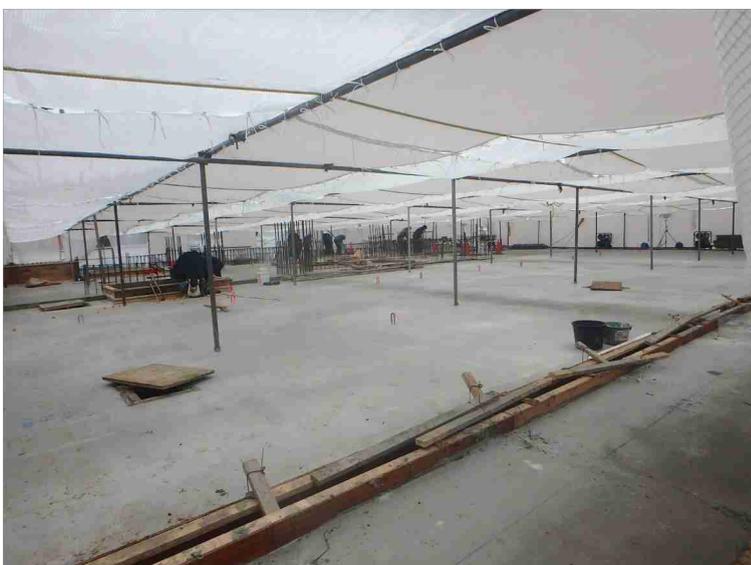
- 令和7年11月26日撮影
【スラブコンクリート打設後のビニールシート養生】
💡 ビニールシートの役割と効果 💡

外気温が5℃以下になると打設したコンクリートが硬化不良を起こす可能性があるため、ビニールシートで覆い、ヒーターなどで内部を5℃以上にします。また、コンクリートは水分との化学反応で固まるので、シートを覆うことで乾燥を防ぎ、適切な水分量を保つことで表面のひび割れを防ぐ役割も果たしています。

ビニールシートの内部の様子

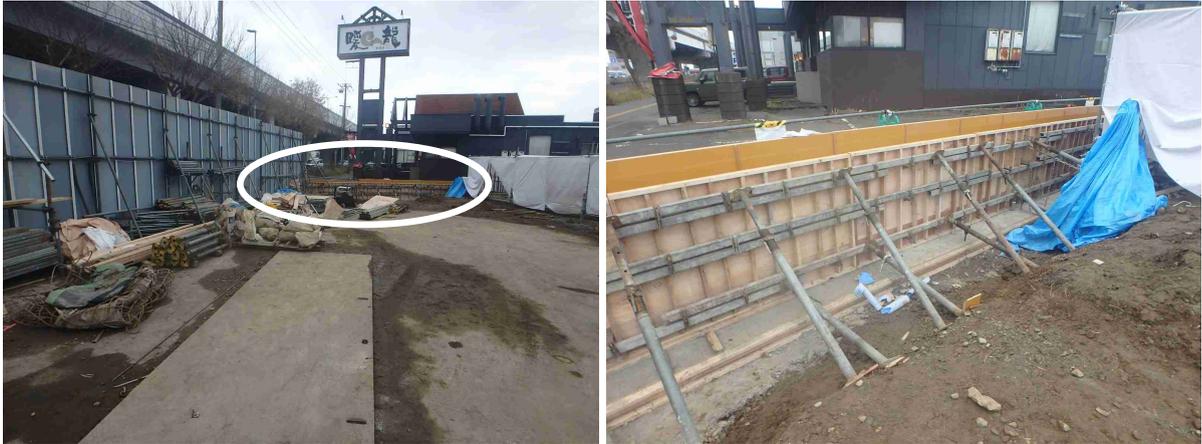
【擁壁工事】

隣地や道路との間に高低差がある場合、土砂崩れを起こさないように支えるための構造物になります。

コンクリートを打設する準備万端です！

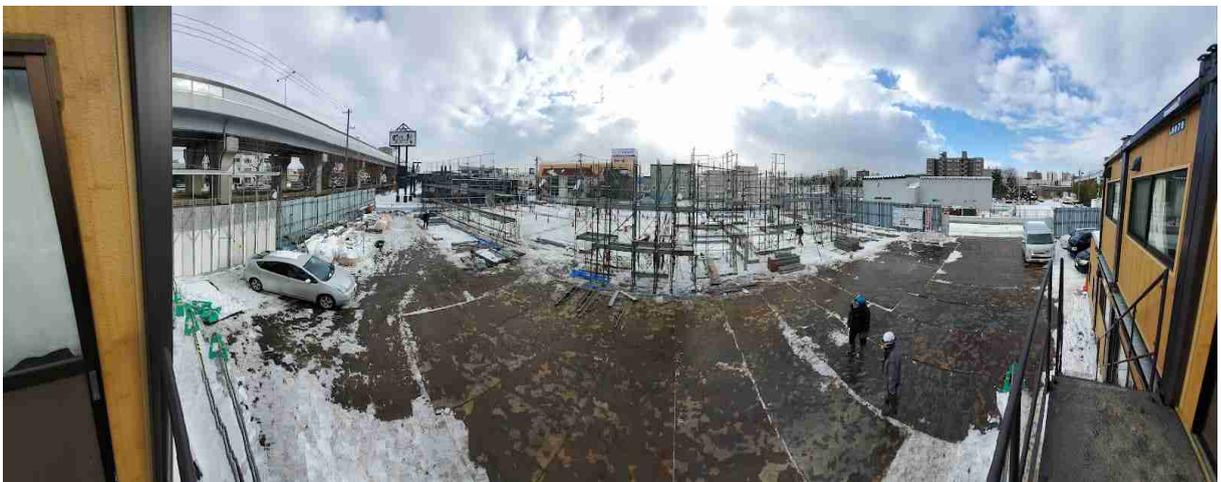
○ 令和7年12月5日撮影 【足場組み】

高所での作業を安全かつ効率的に行うため、鋼管などを組み合わせて仮設の足場を作る工程になります。

基礎工事も順調に進み、足場の組立てが始まりました。（パノラマ撮影）

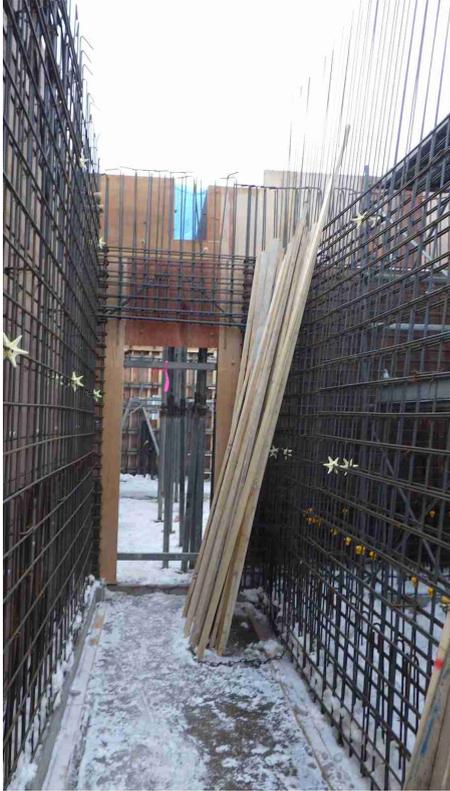
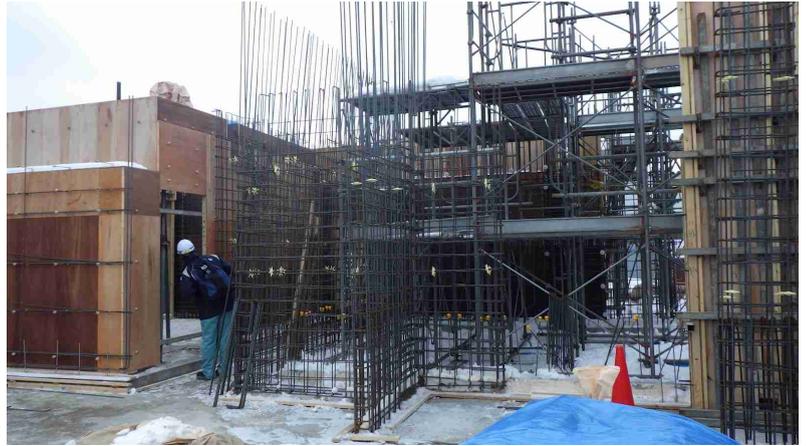
○ 壁配筋の様子 ○

建物の強度、耐久性及び耐震性を確保するため、主筋と呼ばれる縦方向の鉄筋とあばら筋と呼ばれる横方向の鉄筋を格子状に配置する重要な工事です。配筋をおこなった後、型枠をしてコンクリートを打設し、壁ができあがります。

設計図に基づいて職人さんの丁寧な仕事ぶりがうかがえますね。

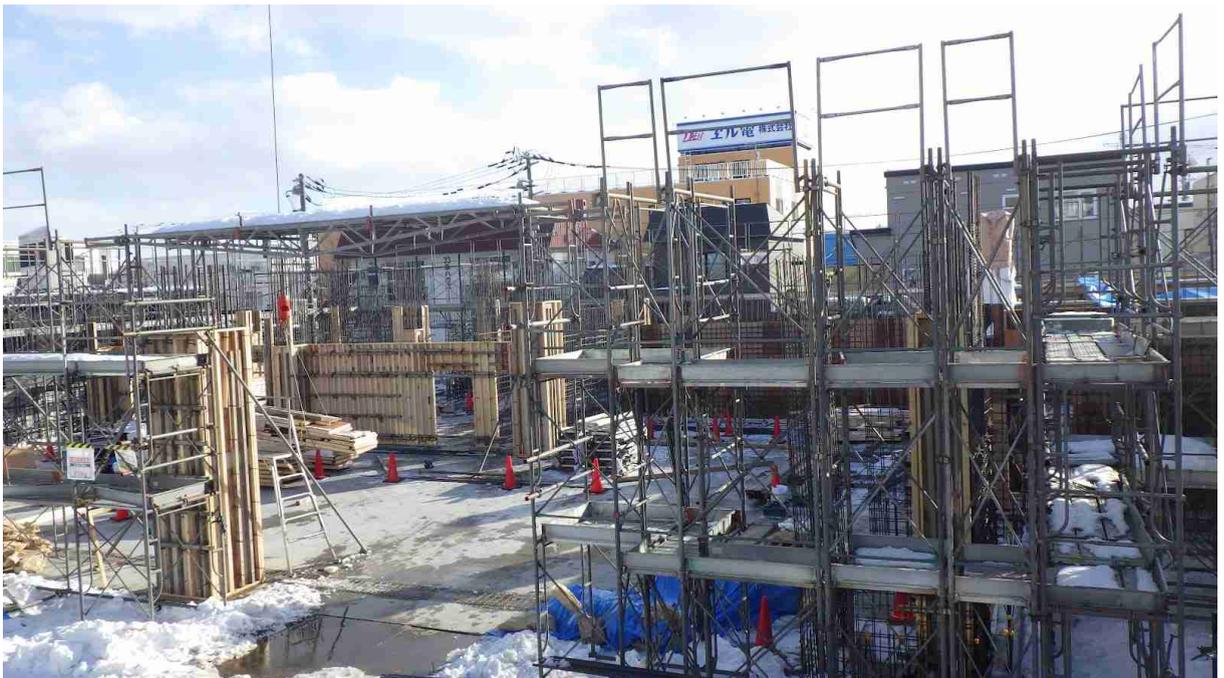
壁配筋が終わったところから順に型枠工事が行われています。

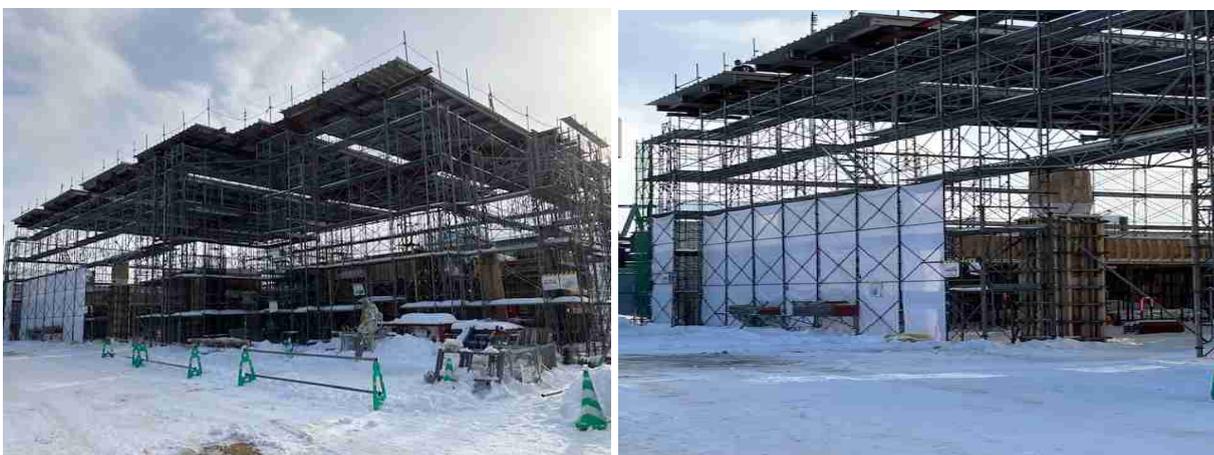
○ 令和8年1月16日撮影 【外部足場組み、外部足場シート張り及び上屋架け】

外部足場とは、工事関係者が安全に作業できるよう、建物の外側に組み立てる足場のことを言います。建物全体を取り囲み、高さも建築物と同じ程度となります。

外部足場シート張りと上屋架けとは、建築中の建物を雪などから守り、作業員の作業環境を保持すること、そして冬期間においては、コンクリート打設時の凍結を防ぎ、コンクリートの品質を確保するために行われるものです。

外部足場が組みあがり、上屋も設置されております。

現場監督さんに伺ったところ、これから建物全周にシートを張って、内部をヒーターで暖めながらコンクリートの打設を行うとのことでした。

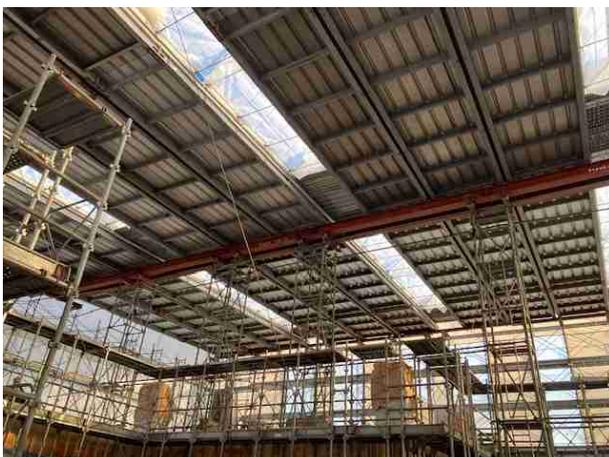
【上屋の様子】

良好な作業環境を保つため、所々に採光のための天窗が取り付けられています。

現場監督さんのお話によると、大きな部材を入れる際は、クレーンで吊り上げて、採光の窓を外して、中に入れるそうです。

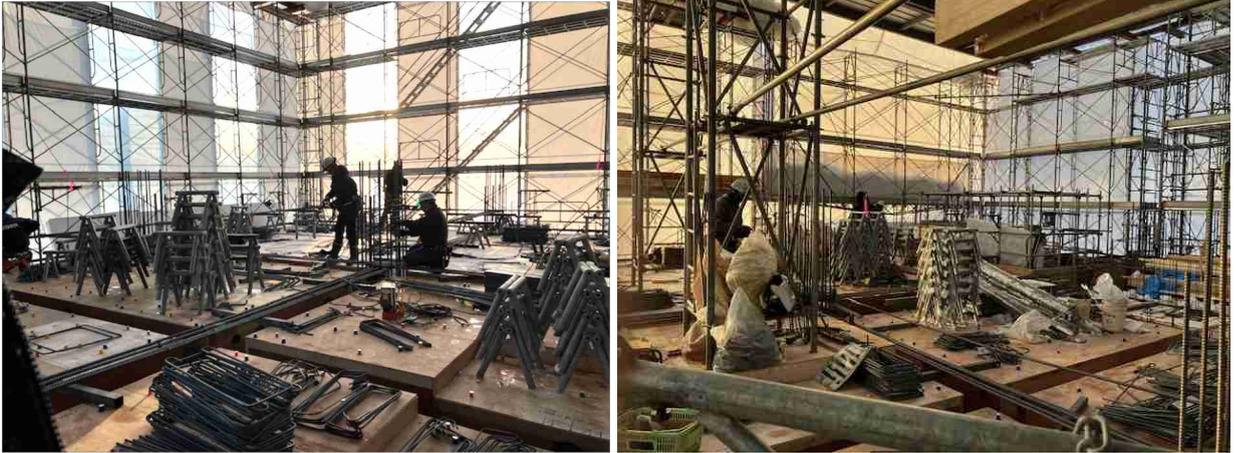
2階部分の作業の様子です。梁配筋やスラブ配筋の作業中です。
