清田消防署からのお知らせ

気温上昇に伴う自動火災報知設備の作動（非火災報）にご注意！

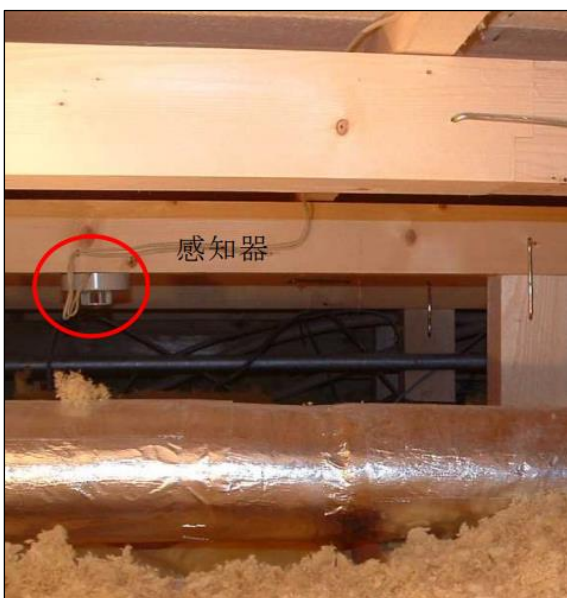
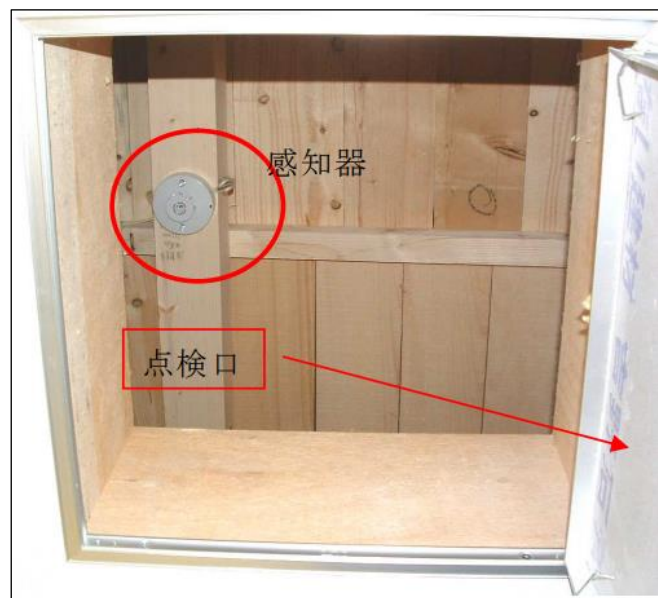
【小屋裏の感知器の設置状況】

「非火災報」とは、自動火災報知設備の感知器が火災以外の熱や煙等により作動し、ベルなどの警報音が鳴ることをいいます。気温の上昇が続くと主に屋根裏（小屋裏）は熱がこもりやすく夏の強い日差しにより相当の高温となり感知器が作動すると考えられます。特に積雪寒冷地である札幌市においては、無落雪型屋根が多く、雪が溶けやすいように黒色系に塗装されているため、屋根裏に熱がこもりやすくなっています。

※右側の写真は点検口を開放し真下から撮影

気温上昇による屋根裏の感知器が作動しないよう 天井に設置されている点検口を開けるなど換気を行ってください。

屋根裏の感知器の種別が、

- 差動式スポット型感知器2種防水型

- 定温式スポット型感知器1種防水型（公称作動温度70～75℃）
