## 小型電気ボイラーからの出火に注意！

### 【札幌市内において3件発生】

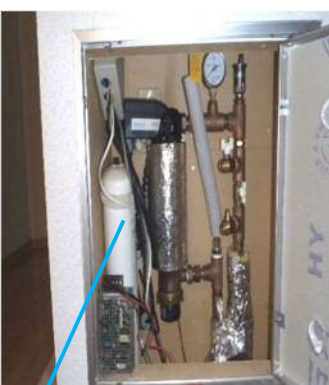
### 【該当ボイラー】

ラング社製小型電気ボイラー  
EH2. 3KRE、EH2. 9KR  
EH3. 3KRE の3機種

（セントラルヒーティングシステム内のボイラーです。）

本体ラベルには「小型電気ヒーター」と記載されています。

このような形状の膨張タンクの場合もあります。

**該当ボイラーが設置されており、交換又は安全装置の追加措置が未実施の場合は、建築メーカー、ボイラー点検業者、管理会社等にお問い合わせ下さい！**
